### **RESTAURATION DES COLLECTIONS DU MUSÉE D'ART CONTEMPORAIN DE LA VILLE DE MARSEILLE**

**Numéro de la consultation : 2019-20730-0230**

#### **ANNEXE 2 AU CCTP AAPC 2019-20730-0230**

- **LOT 1 Constats oeuvres mixtes / électriques**

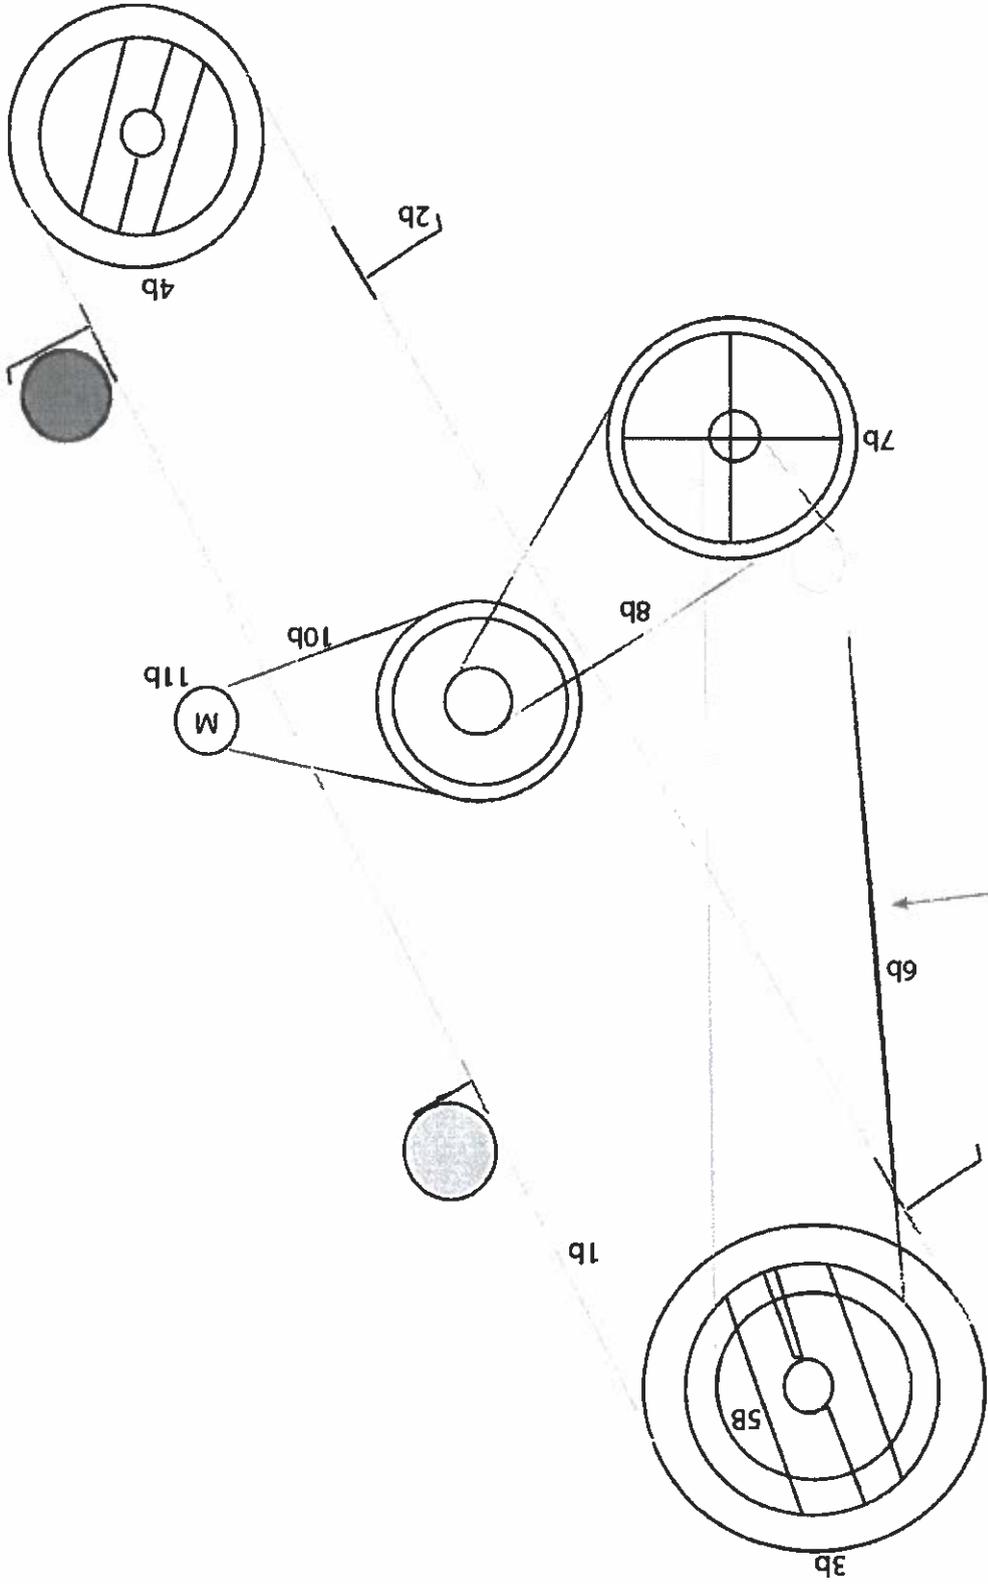
Schema du système Ballons Courroie «Ballons 2» (6b) : altérations, déchirures importantes empêchant la remise en mouvement

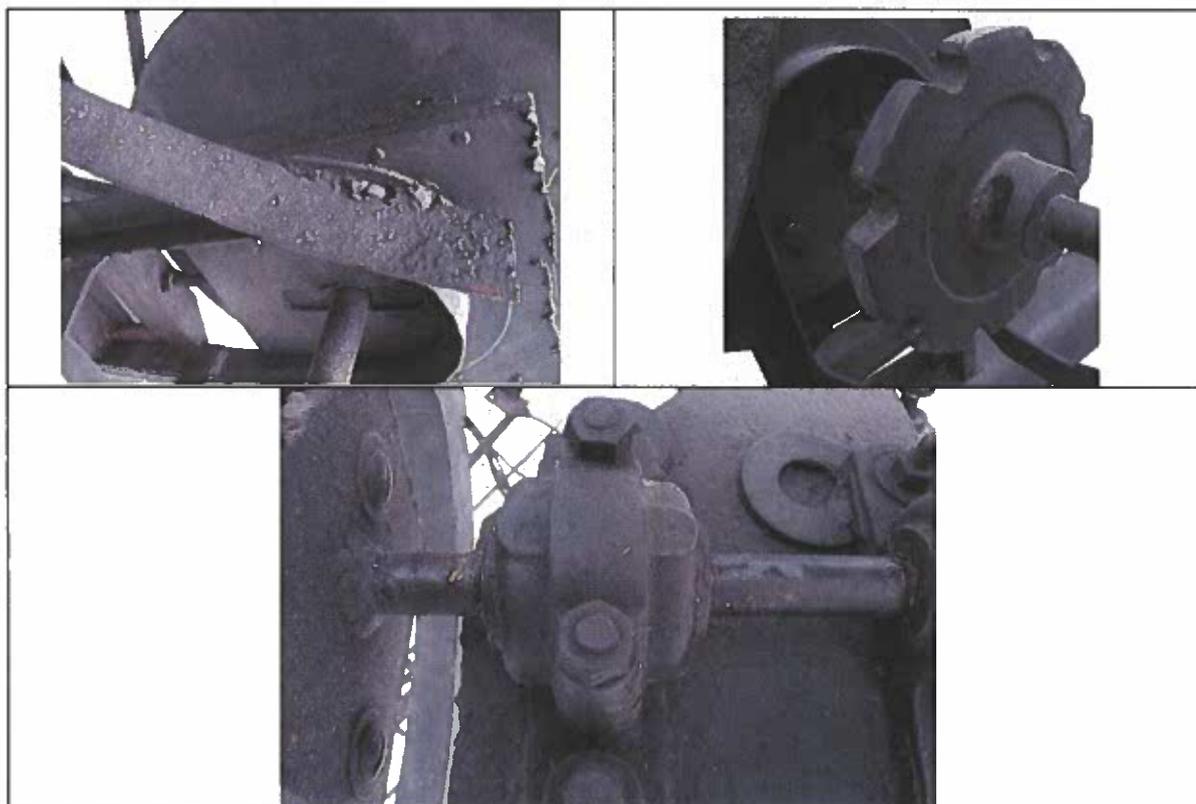
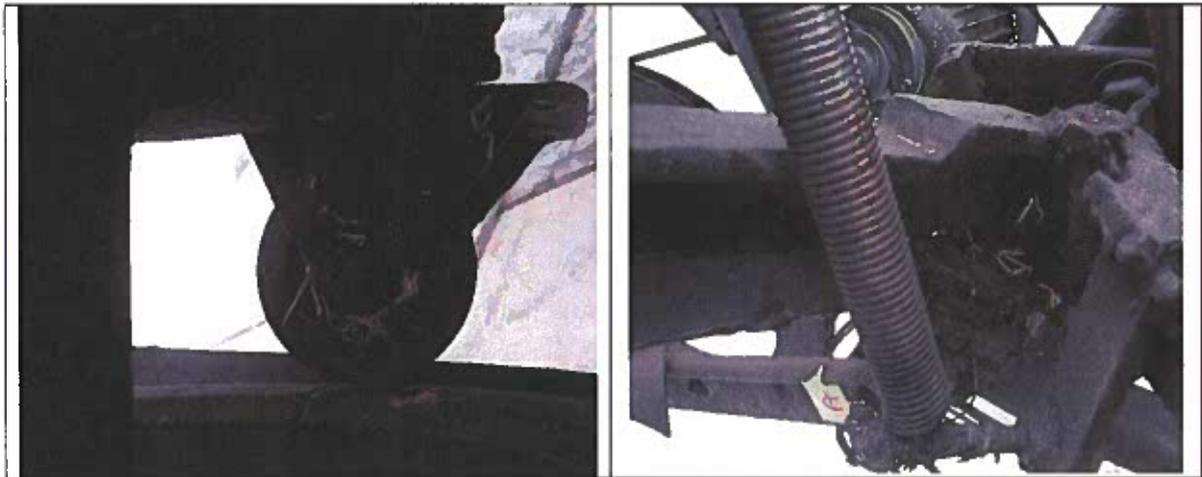
- l'ensemble de la structure souffre d'un empoussièrément important. Une couche superficielle de poussière non adhérente recouvre l'ensemble, cependant dans certaines zones cette dernière est amalgamée à des matières grasses de type « lubrifiant ».
- Des copeaux de bois provenant du matériau tampon utilisé dans les caisses de stockage sont également présents sur l'ensemble de l'œuvre.

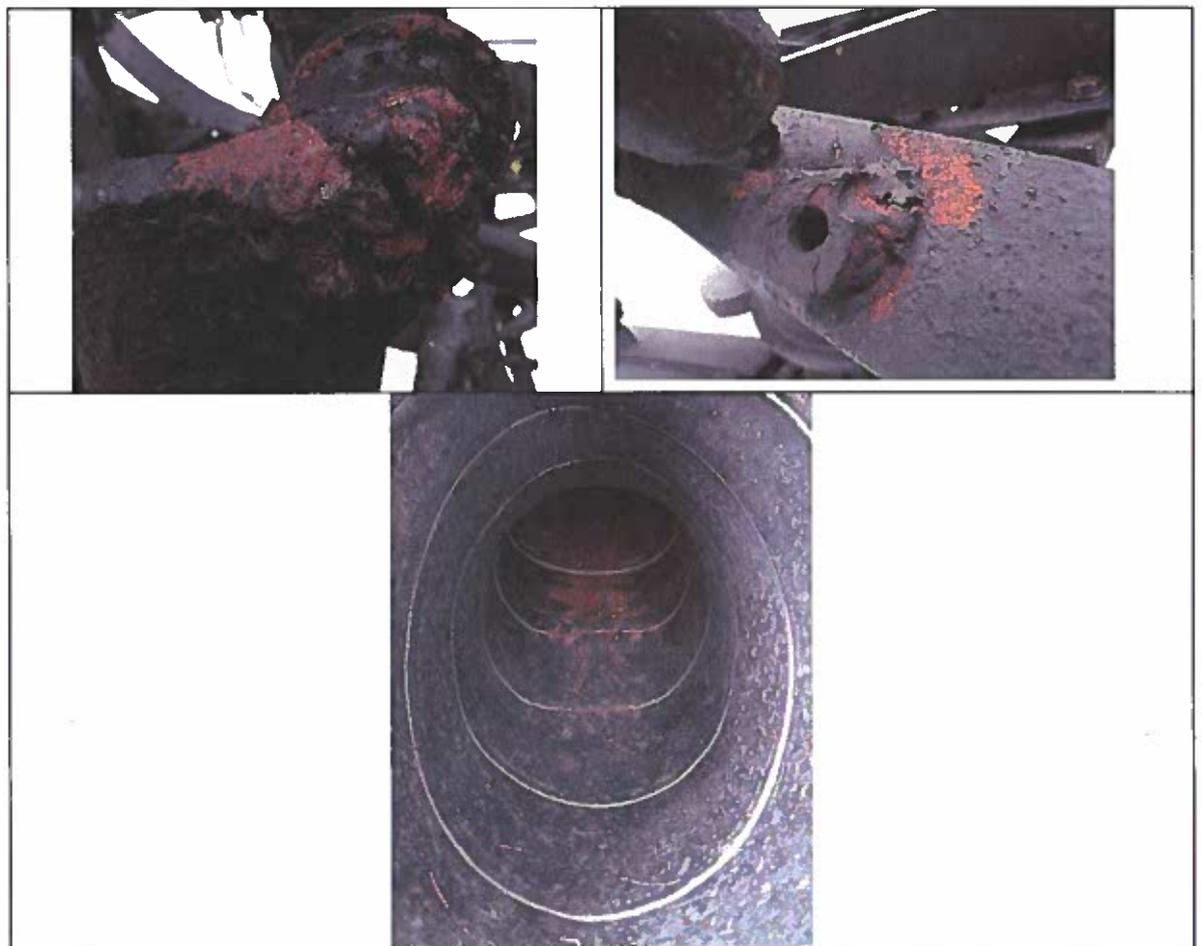
- Des zones de corrosion sont visibles. Ces dernières se situent principalement sur les cordons de soudure et leur périphérie immédiate. La « trompe », en revanche, présente des points de corrosion de type « piqûres » sur l'ensemble des surfaces externe et interne.

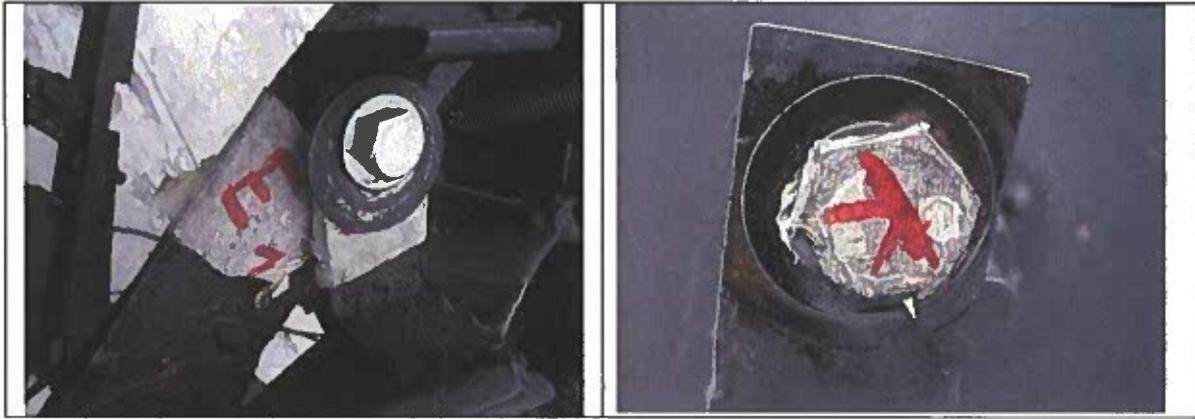
- Les marques temporaires de montage sous forme de ruban de papier adhésif sont toujours présentes.

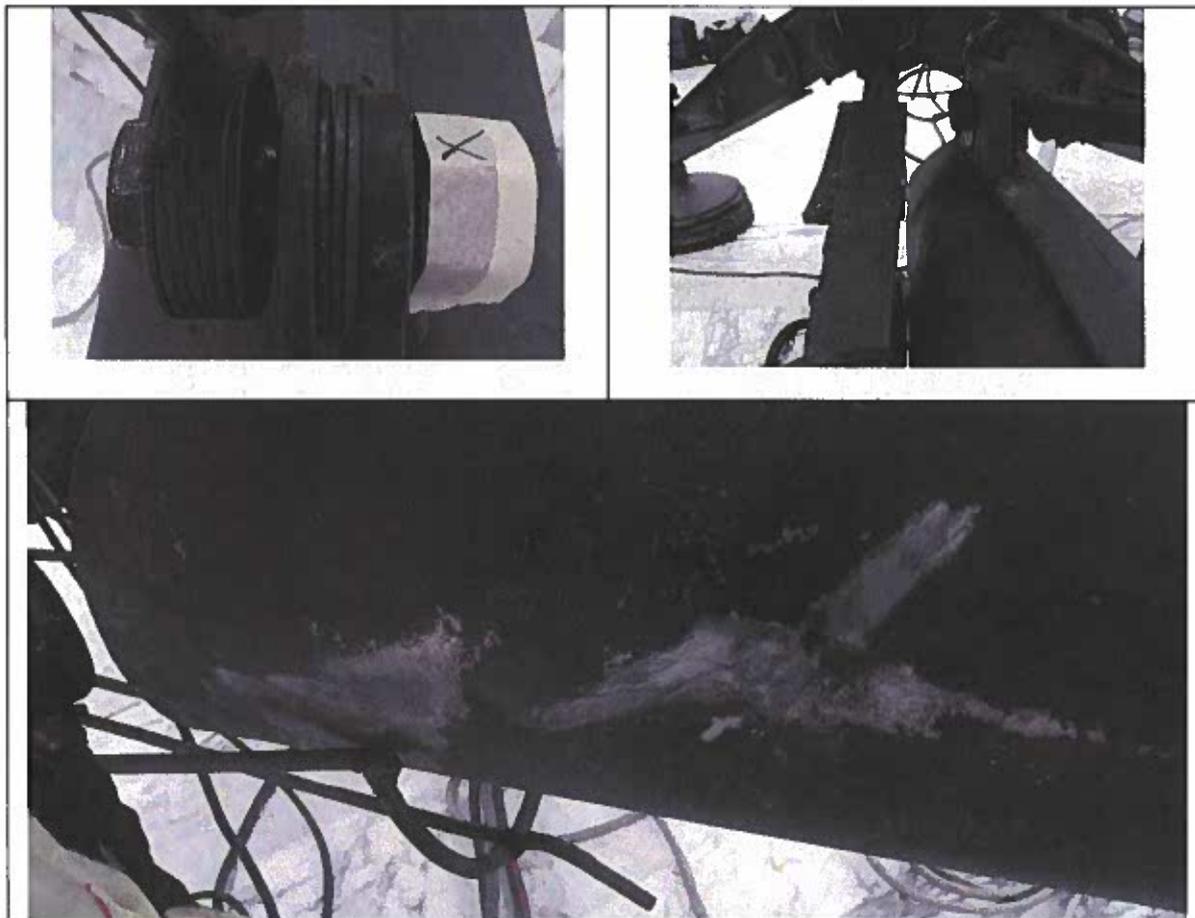
- Des erreurs de montage ont engendré des zones d'usure anormale résultant des frottements respectifs de différents éléments sont présentes sur la trompe. Les rondelles sont à droite de l'œilleton, décalant ainsi la trompe vers la gauche et la mettant en contact avec un bras de la structure et la gouttière acheminant les ballons à la sortie de la trompe.

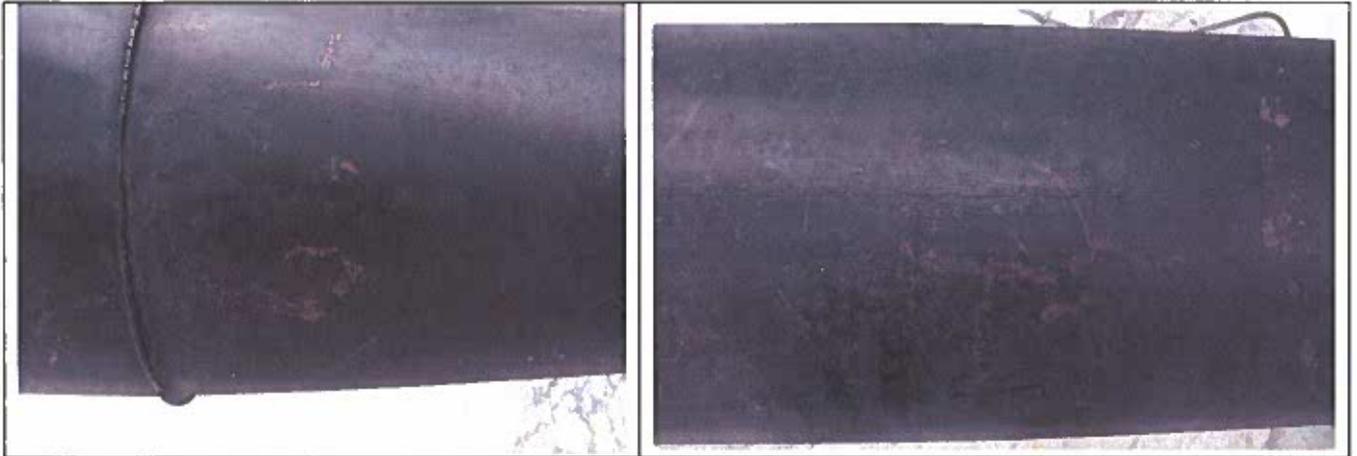
- Des dépôts exogènes, des éraflures et traces d'impacts sont également présents sur l'ensemble de la trompe. Le reste de la structure montre essentiellement, dans les zones d'assemblage, des marques d'outils résultant des montages/démontages.

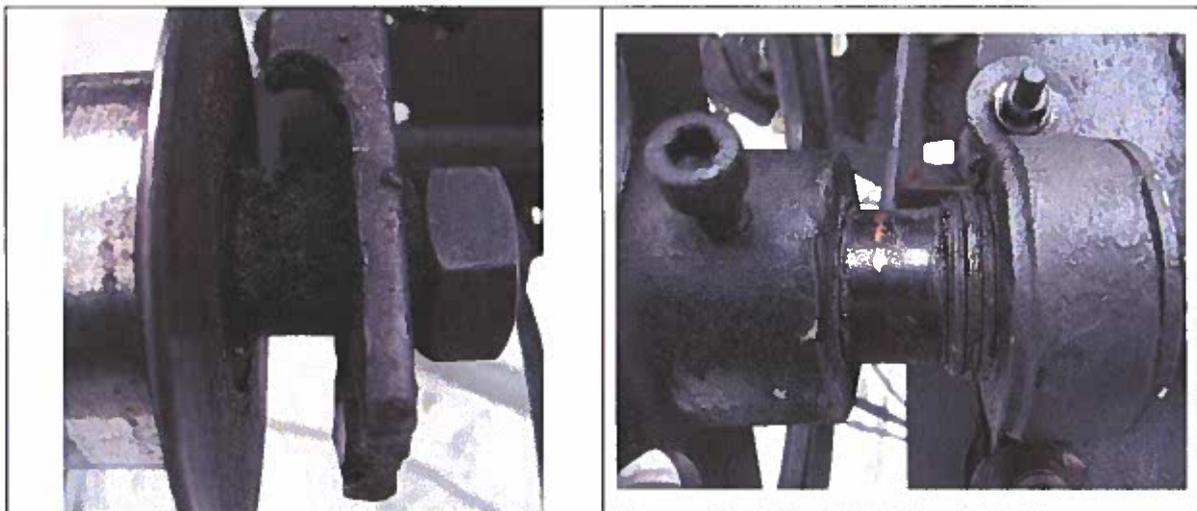
- Les 4 moteurs électriques sont en bon état et fonctionnent normalement. Trois d'entre eux, fonctionnant avec du courant alternatif avec une tension de 110 Volts, sont reliés à un transformateur. Le quatrième est relié directement au secteur (tension : 220 Volts, fréquence : 50 Hertz, 1400 t/m).
- les axes et roulements sont en bon état mais présentent un fort encrassement sous forme de dépôts de graisses et de poussières accumulés.

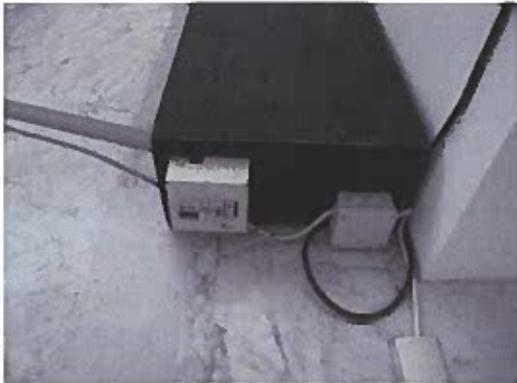
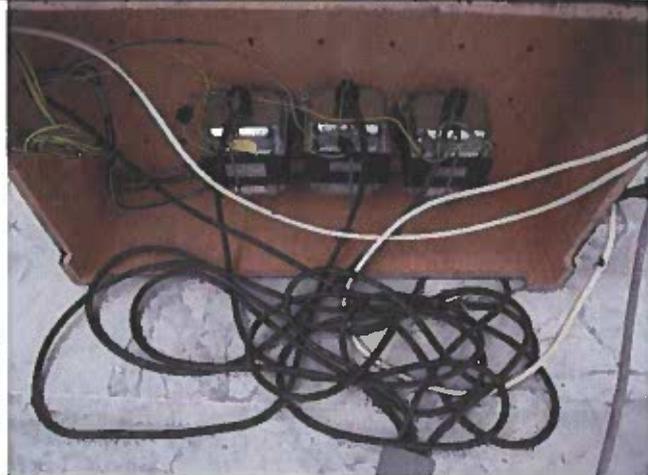
boite de dérivation postérieure

- Le circuit électrique se compose d'un programmateur électrique permettant de moduler la durée d'un cycle de fonctionnement alimenté par le secteur et relié, d'une part, directement au moteur fonctionnant avec du courant électrique à 220 V et d'autre part aux trois transformateurs. Ces derniers alimentent les trois moteurs fonctionnant avec du courant à 110V par l'intermédiaire d'une boîte de dérivation à laquelle ils sont reliés.

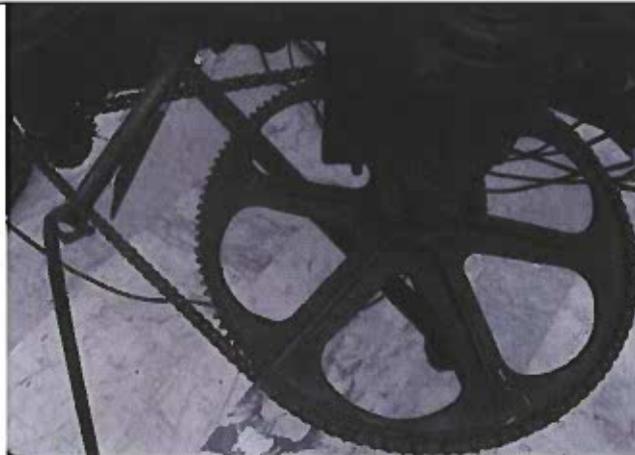
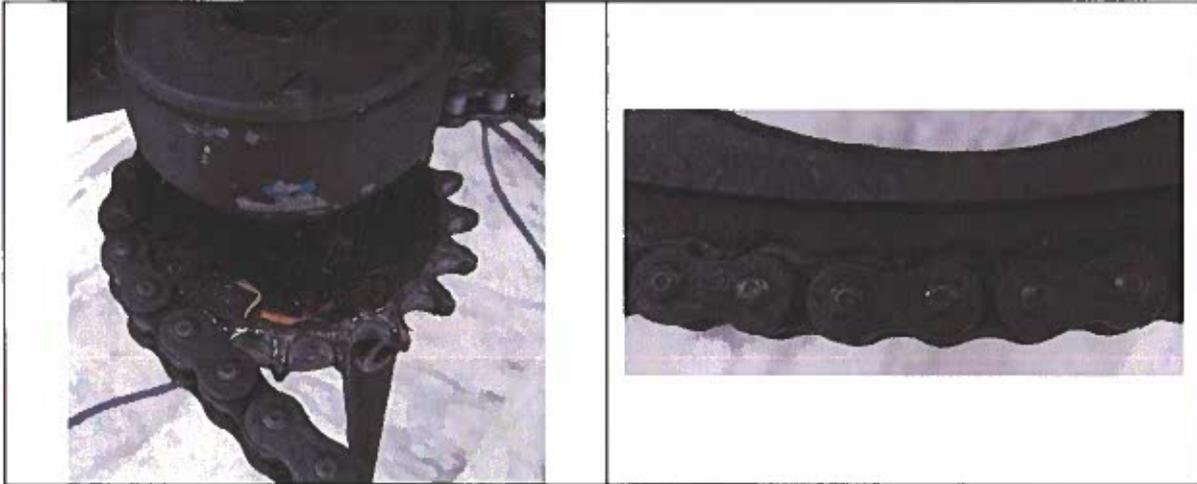
- Le volant d'entraînement métallique avec chaîne, actionnant le mouvement de rotation latéral de la partie comportant la trompe, présente un fort encrassement. Le volant, les roulements et la chaîne sont en bon état et ne montrent aucune trace de corrosion.

- Le volant d'entraînement métallique avec chaîne, actionnant le mouvement de rotation latéral de la partie comportant la trompe a fait l'objet d'un dépolissage à sec muni de brosse douce et d'un aspirateur HEPA équipé de micro buses grillagées.
- Les excès de graisse polymérisés présent sur les axes ont été solubilisés et retirés à l'aide de Shellsol D40.
- Les mécanismes ont été enduits avec un lubrifiant en spray à base de silicone. Ce type de lubrifiant prévenant au mieux les départs de corrosion nécessite un entretien régulier plus fréquent qu'avec les « graisses » classiques plus visqueuses.

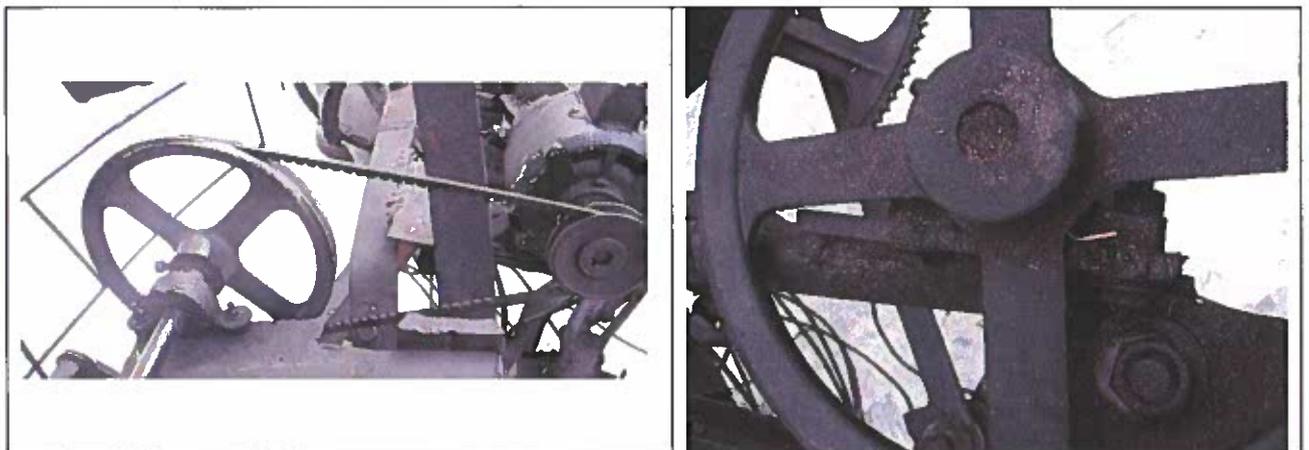
- Les volants d'entraînement métalliques avec courroies sont en bon état de conservation et ne présentent que quelques lacunes de leurs couches de peinture. Leurs roulements sont également en bon état. Le volant à courroie crantée est recouvert des copeaux de bronze provenant de la roulette d'actionnement du marteau.

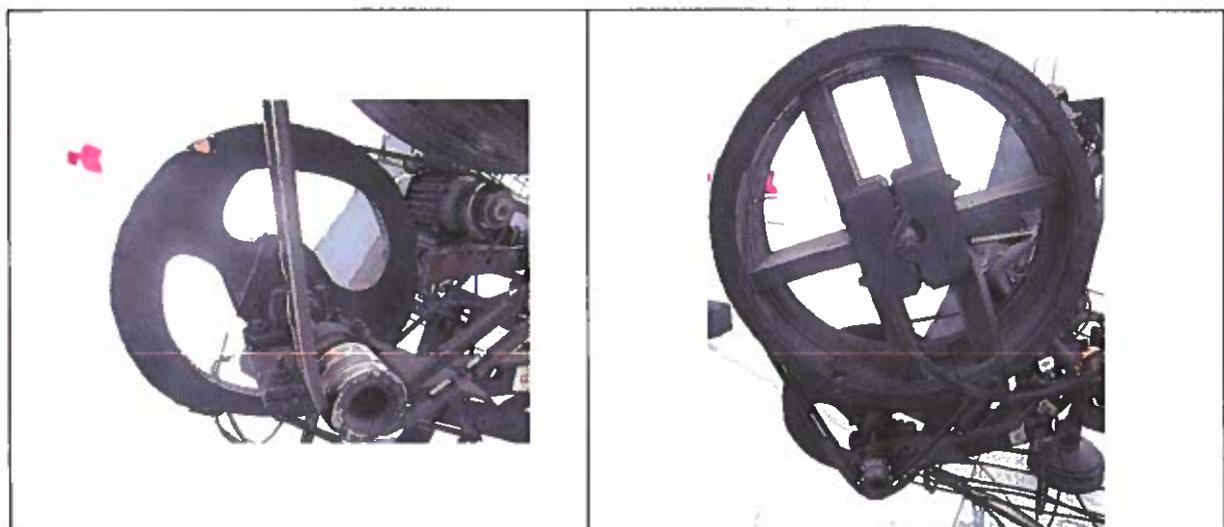
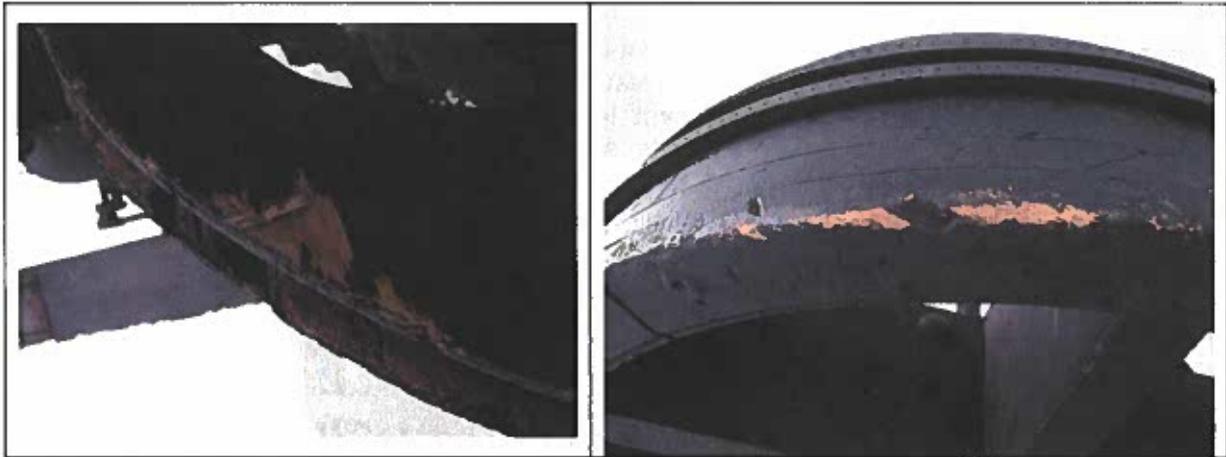
- Les volants d'entraînement en bois avec courroies fonctionnent normalement mais présente de nombreux éclats, arrachements et enfoncement sur leur périphérie.

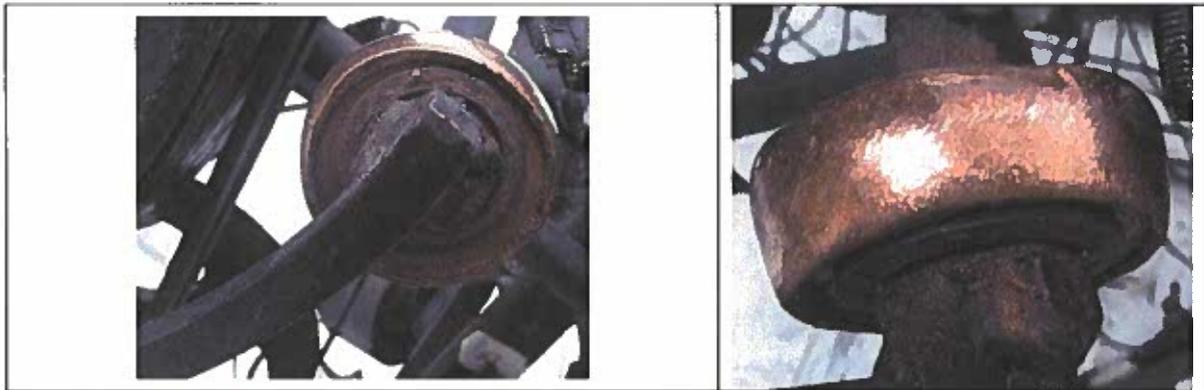
- La roulette en bronze actionnant le marteau présente une forte usure de la zone de contact.

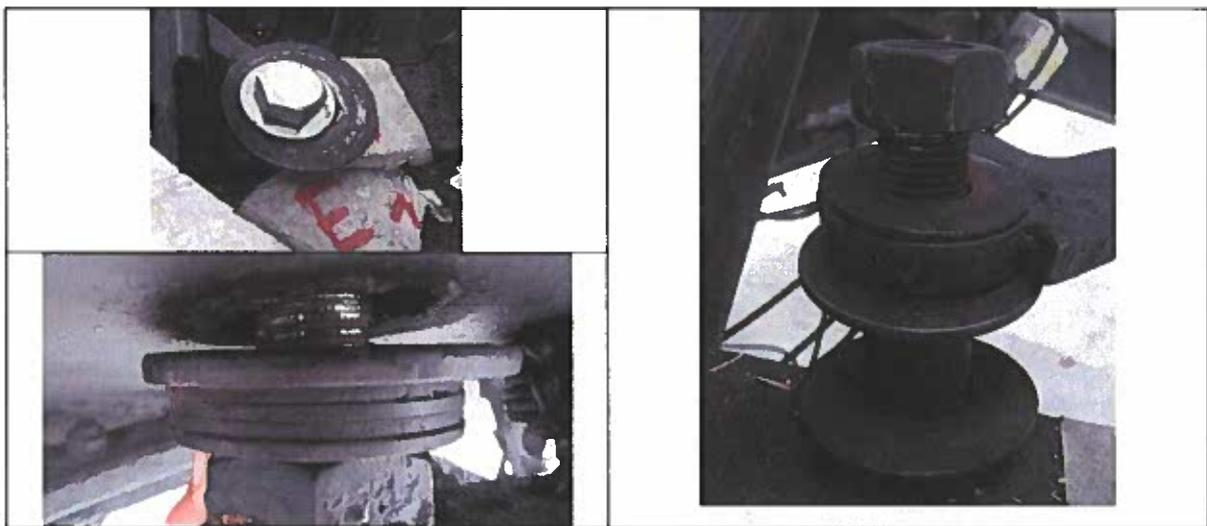
- De nombreux boulons et écrous amovibles ont été changés, certains soudés à l'œuvre ont été découpés et remplacés d'autres mal montés.

- Les erreurs manifestes de montage ont été reprises.
