### **RESTAURATION DES COLLECTIONS DU MUSÉE D'ART CONTEMPORAIN DE LA VILLE DE MARSEILLE**

**Numéro de la consultation : 2019-20730-0230**

#### **ANNEXE 6 AU CCTP AAPC 2019-20730-0230**

- **LOT 3 Constats sculptures**

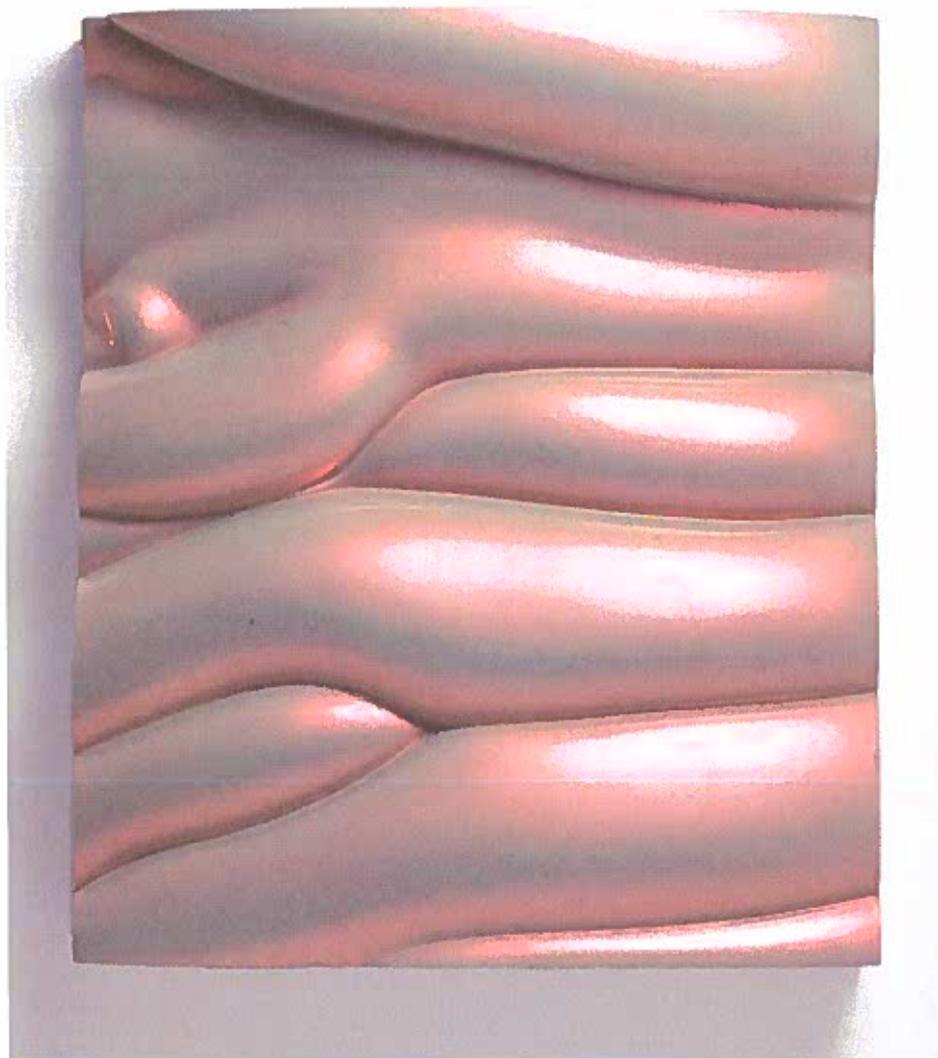
César (César Baldaccini, dit)  
Expansion n°20, 1968  
Mousse de polyuréthane expansé gris mauve, panneau mural  
105,5 x 89,5 x 28,5 cm  
Inv. : C.98.10.10

- ETAT GENERAL DE L'OEUVRE : fragile

Craquelures importantes, lacunes et éclats de la couche picturale aux angles. Fentes actives au centre et sur les arêtes de l'oeuvre. Soubassement fendu, risque de désolidarisation à long terme. Empoussiérement.

Très grande fragilité

Craquelures importantes en évolution.

Fentes du soubassement

Lacunes sur les arêtes et aux angles

Craquelures et fentes actives et d'importances sur toute la surface.

Lacunes aux angles inférieurs et au bas.

Réseaux de craquelures de surface dont certaines s'ouvrent en partie supérieur gauche.

Fentes sur les arêtes au bas et sur le côté droit inférieur en arrondi.

- CAUSES DE DEGRADATION :

- Variations thermohygrométriques :

- Altérations intrinsèques à l'oeuvre.

Prévoir une intervention de consolidation par restaurateur conservateur

Système de présentation à étudier pour soulager du poids les point d'accrochage supérieurs.

- L'oeuvre doit être soutenue par le bas sur toute la surface, ou sous plexiglas.

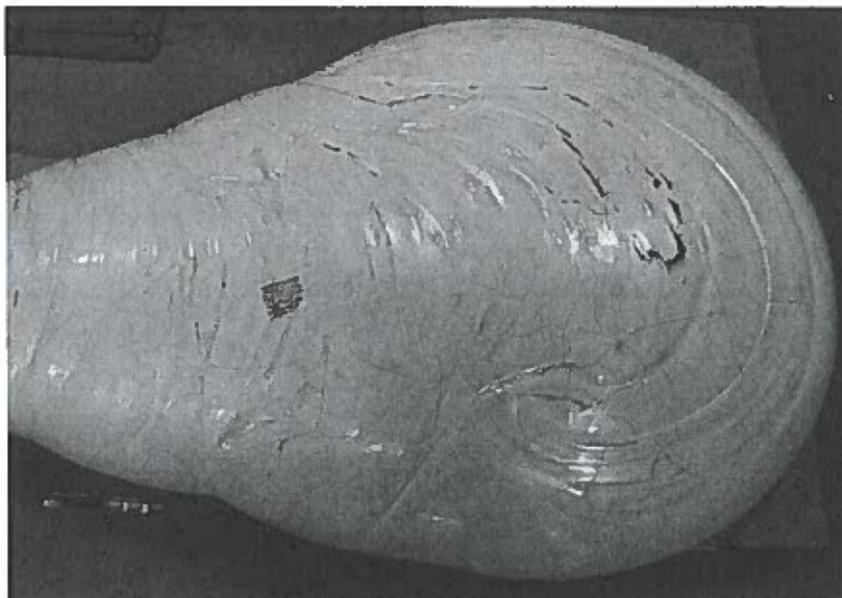
Un réseau de craquelures s'étend sur l'ensemble de la surface de l'oeuvre (Fig. 1). Le coefficient de retrait de la couche sous-jacente, armée de fibres de verre, est inférieur à celui des couches de revêtement externes. Des tensions se créent donc lors de la polymérisation et du vieillissement du matériau. Lorsque sa résistance devient inférieure aux tensions engendrées, le polymère cède et des craquelures apparaissent (Fig. 2).

Fig. 1 vue générale du réseau de craquelures et des altérations.

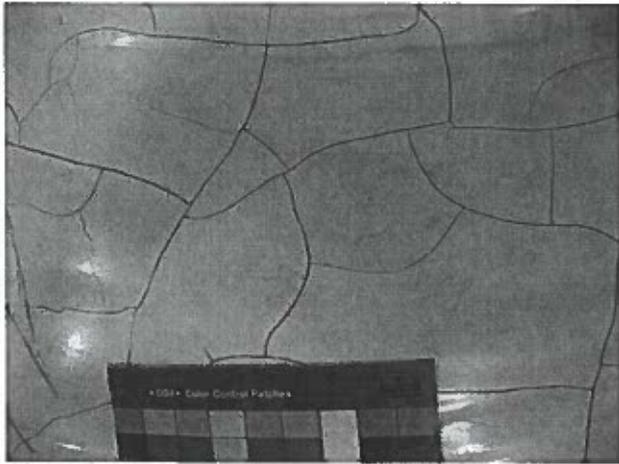
**Fig.2** réseau de craquelures généralisé

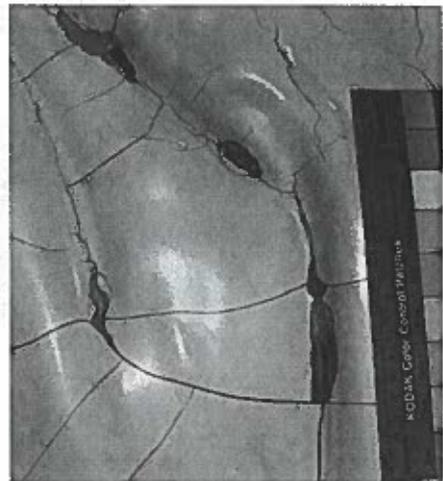
Des lacunes du revêtement extérieur sont présentes au creux des « rides ». Certaines de ses lacunes ont été comblées lors d'interventions précédentes. Les retouches et les mastics anciens ne sont plus à la couleur (Fig. 3). Certaines retouches effectuées à l'« aérographe » ont provoqué une microfissuration du revêtement en raison du solvant utilisé. (Fig. 4)

**Fig.3** lacunes et restaurations anciennes.

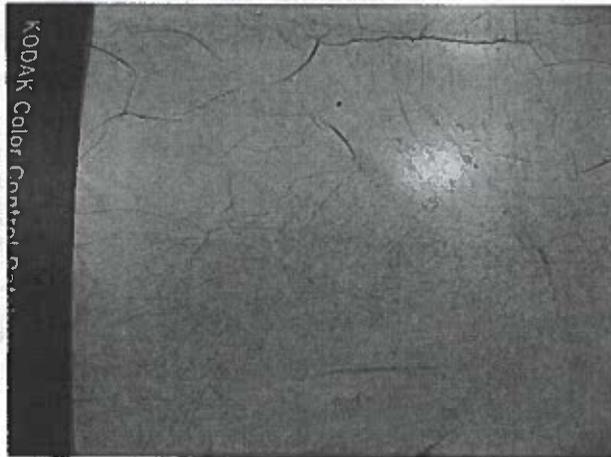
**Fig.4** réseau de micro craquelures dû à l'utilisation d'un solvant inadapté.

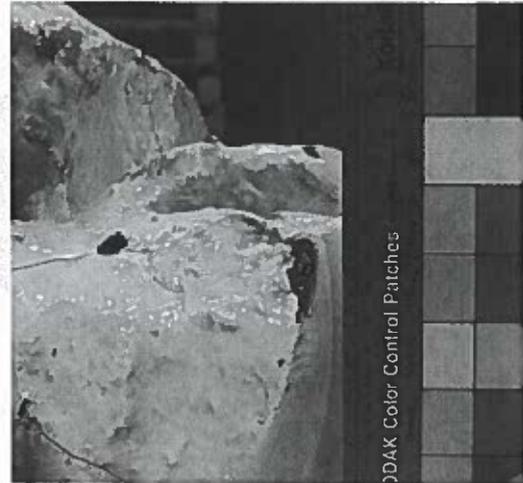
La partie supérieure montre également un nombre important de chocs, d'abrasions et des résidus de colle et autres matériaux synthétiques indéfinis (Fig. 10, 11). Certains chocs laissent apparaître différentes sous couches de différentes couleurs (Cf. stratigraphies étude Alain Roche, 2002) (Fig. 5).

**Fig.5** traces de chocs laissant apparaître la sous couche rouge.

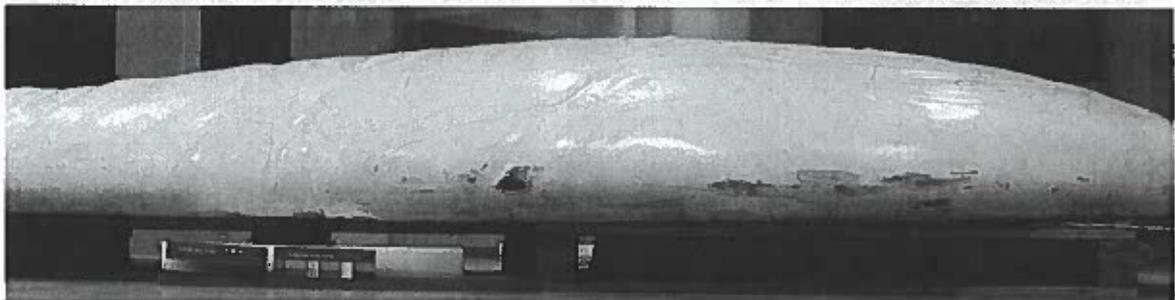
L'oeuvre présente un empoussièrément et un encrassement généralisé. De nombreuses traces de chocs probablement dues aux transports et stockage sur chant sont présentes sur la périphérie. (Fig. 6)

**Fig.6** vue générale coté droit avec traces de chocs, d'abrasions et dépôts résiduels.

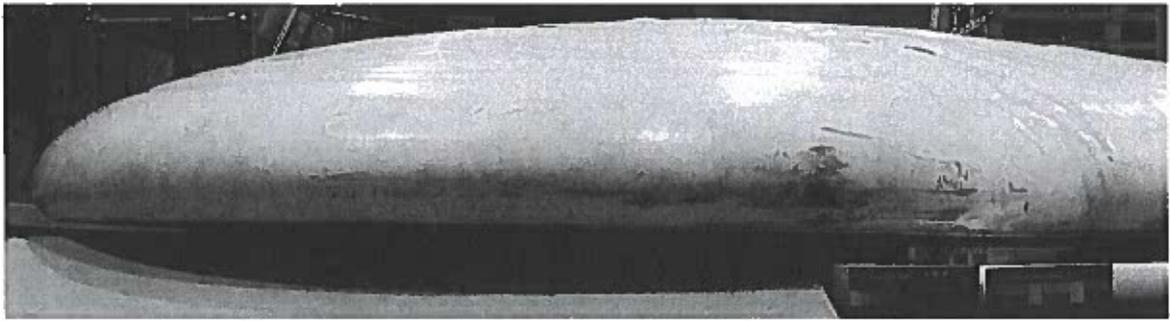
**Fig.7** vue générale coté gauche avec traces de chocs, d'abrasions et dépôts résiduels.

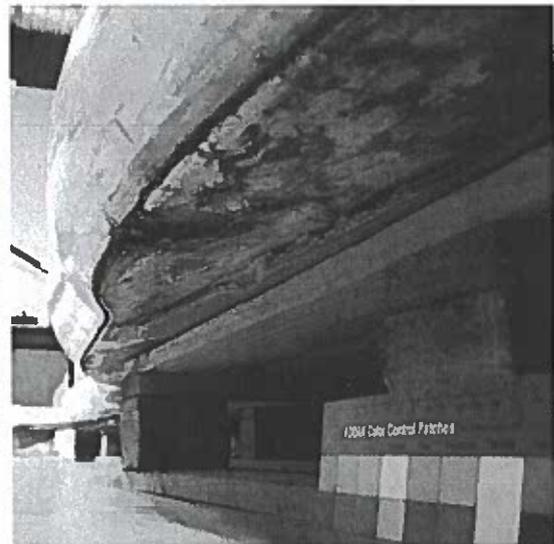
La structure souffre également d'une désolidarisation de la « semelle » de l'oeuvre. Sa partie supérieure a en effet été recouverte d'un ensemble de pièces de fibre de verre solidarisiées par une résine polyester indépendamment de la structure de la semelle. Cette cassure laisse apparaître la mousse polyuréthane constituant le corps de l'oeuvre. (Fig. 9)

**Fig.9** désolidarisation de la semelle.

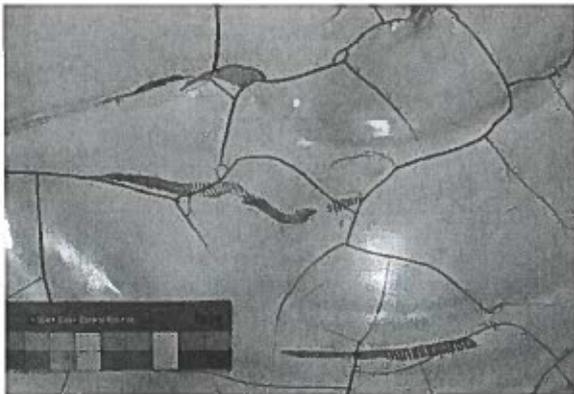
**Fig.10** dépôts résiduels oranges.

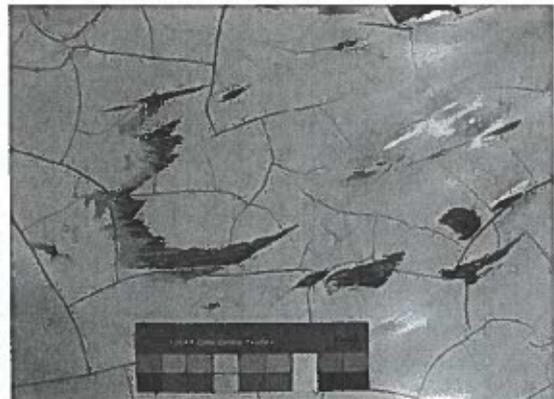
**Fig.11** dépôts résiduels noirs.

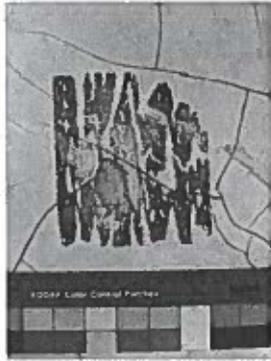
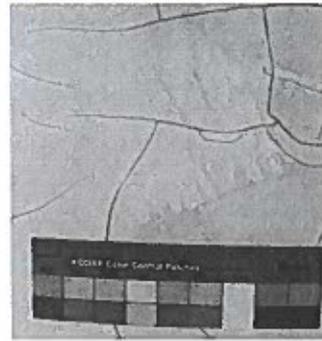
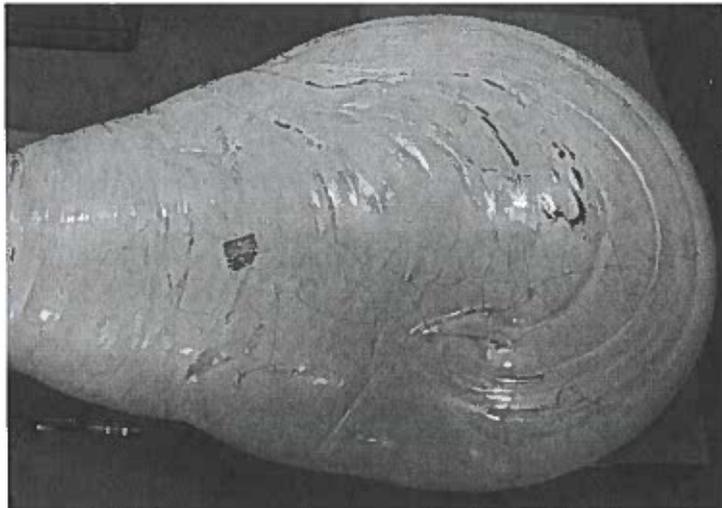
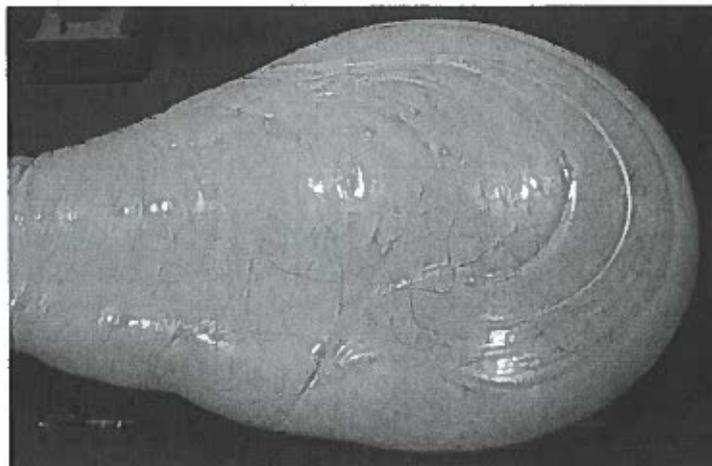
**Fig. 12** traces d'adhésif avant nettoyage.

**Fig. 13** en cours.

**Fig. 14** avant traitement.

**Fig. 15** après traitement.

- Après différents tests de nettoyage, nous avons choisi une émulsion composée de 10% d'eau distillée, 10% de Shellsol® A, 80% hexane + 1% du poids total d'un détergent non ionique (Symperonic® NP8). Appliquée à l'aide de micro éponges, celle-ci offre le meilleur compromis entre l'efficacité et l'innocuité du traitement. (Fig. 14, 15)
- Les dépôts de colle ancienne ou les résidus consécutifs à des chocs ont été nettoyés à l'aide d'un coton tige imprégné de cyclohexane. (Fig. 12, 13)
- 1<sup>er</sup> rinçage à l'aide de micro éponges imprégnées d'eau distillée et 2<sup>ème</sup> rinçage à l'aide de micro éponges imprégnées de Shellsol® D40.

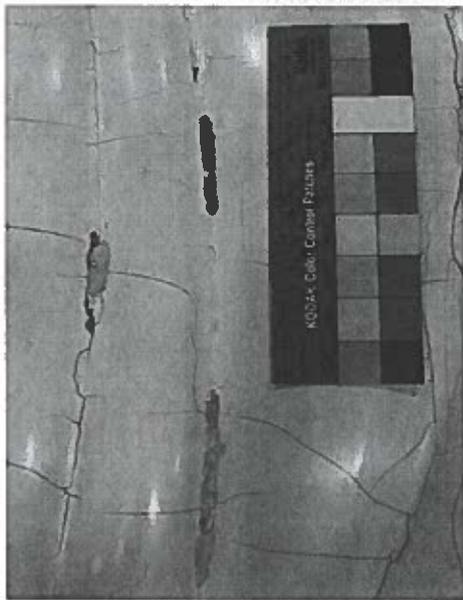
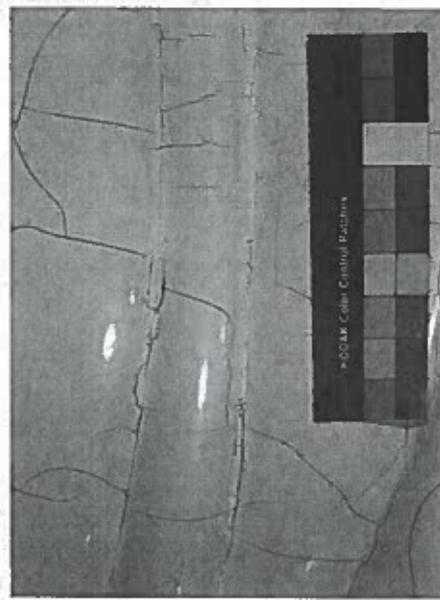
Fig. 16 avant traitement.

Fig. 17 après traitement.

- Isolation des lacunes avec du Plexigum® PQ 610 à 40% dans Shellsol® D40 et comblement à l'aide d'un enduit blanc (Modostuc®).

- Peinture acrylique blanche (Windsor & Newton®) teintée avec un colorant (Orasol® 2GNL). (Fig. 16, 17)

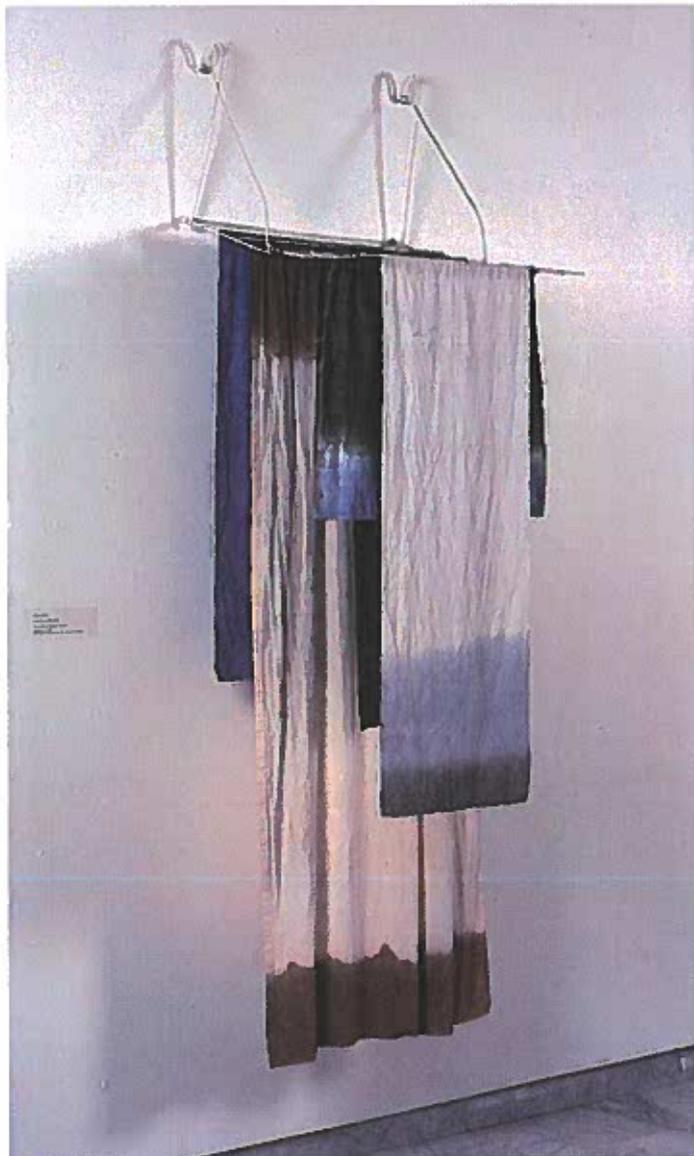
Noël Dolla  
Structure étendoir, 12/1967  
Tissus peints par trempage, étendoir  
200 x 60 x 60 cm  
Inv. : C.86.9

- **ETAT GENERAL DE L'OEUVRE :** moyen

Froissement des textiles. Plusieurs taches rousses d'oxydation. Effilochage et usure des tissus de la partie dextre. Trous sur le long textile central. Corrosion et déformation de la structure porteuse en métal et vinyte. Lacunes de matière plastique.

**CAUSES DE DEGRADATION :** Eclairage et lumière du jour entraînant une légère décoloration.

Limiter l'exposition de l'oeuvre très fragilisée.
