**DIAGNOSTIC
SOLIDITE**

**DIAGNOSTIC SOLIDITE DE L'EGLISE SAINT CANNAT
SITUÉE 4 RUE DES PRECHEURS - 13001 MARSEILLE**

Date : 30.01.2019

Rapport n°10687681-001-2

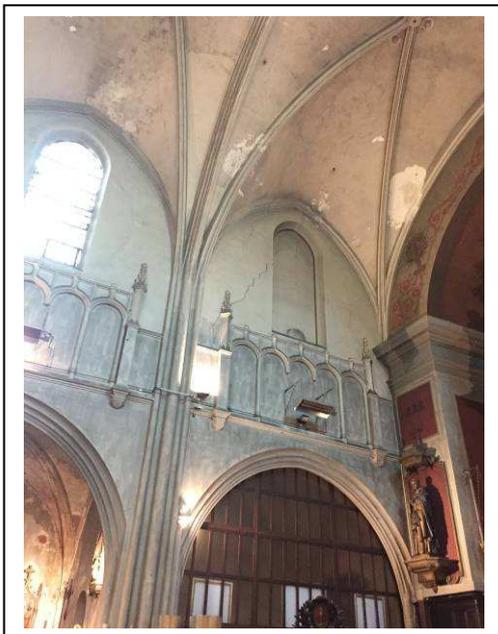
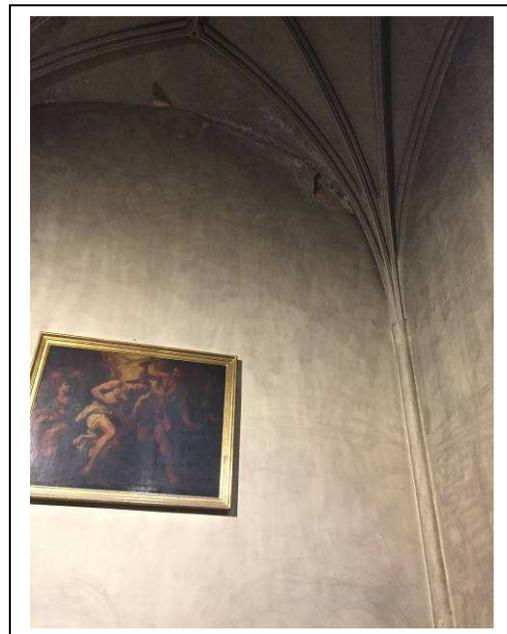
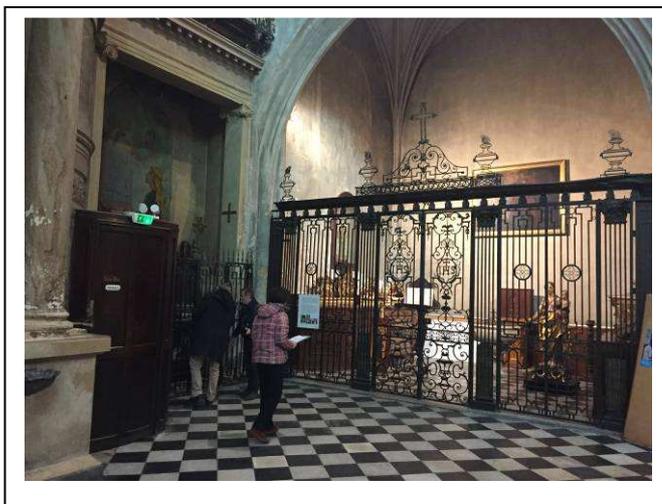
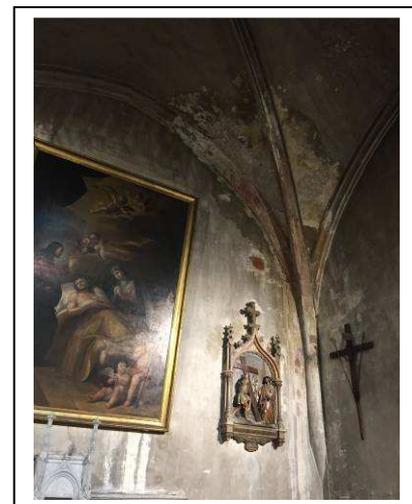
Les angles supérieurs des arcs-boutants montrent des traces de salpêtre avec des chutes d'enduit par endroit.

-4- Traces significatives dans les angles supérieurs et chutes d'enduit au sol des chapelles « Trésor » et « Notaires »

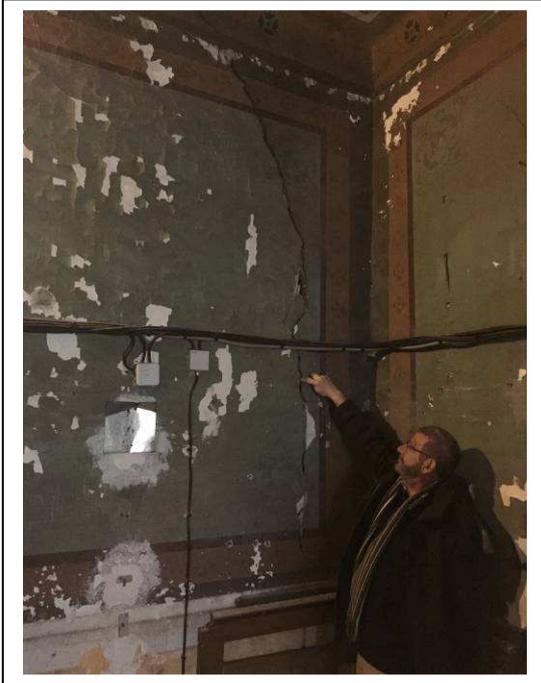
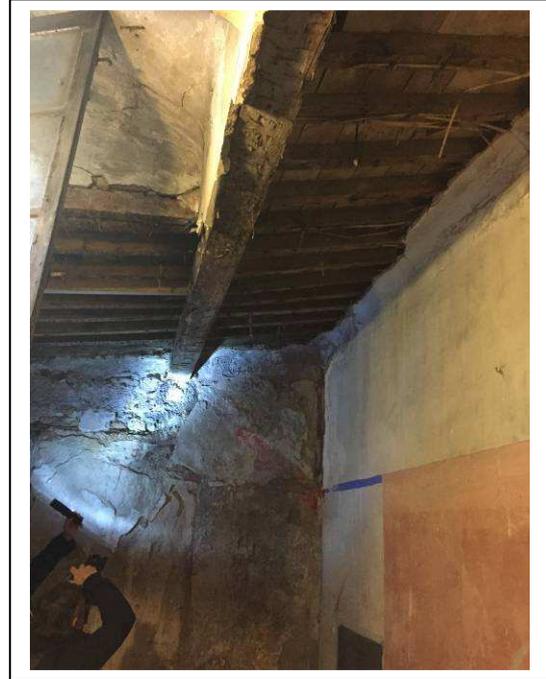
-5- Importante fissure traversante en salle « Expédit » et entrées d'eau probables le long du mur

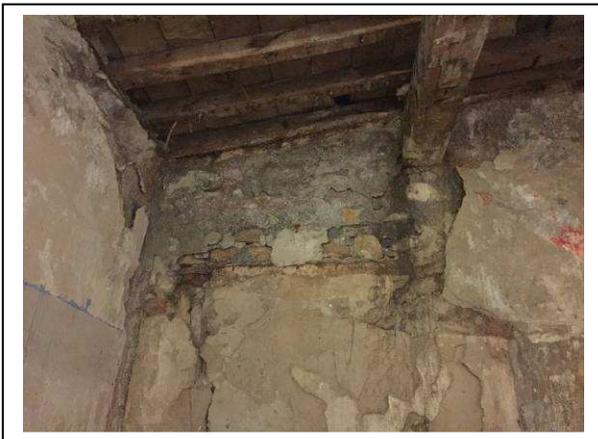
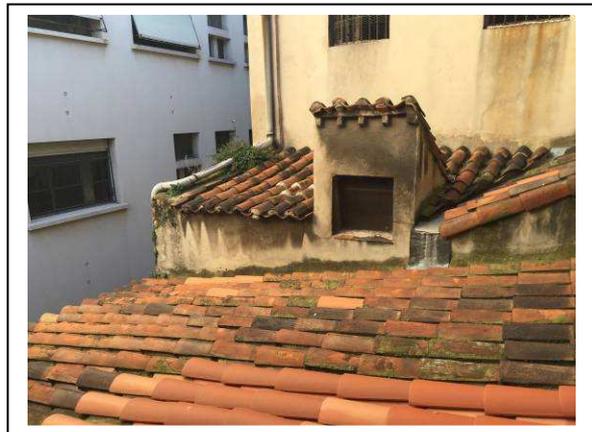
-6- La poutre bois et l'ensemble du mur sont passablement endommagés – En toiture de la végétation est présente sur les tuiles et la canalisation de rive est endommagée

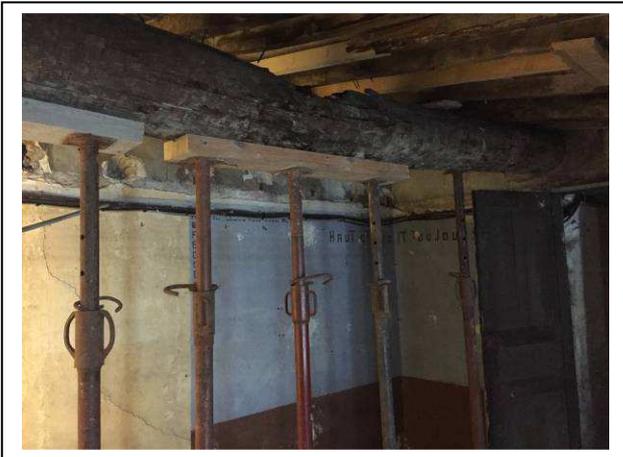
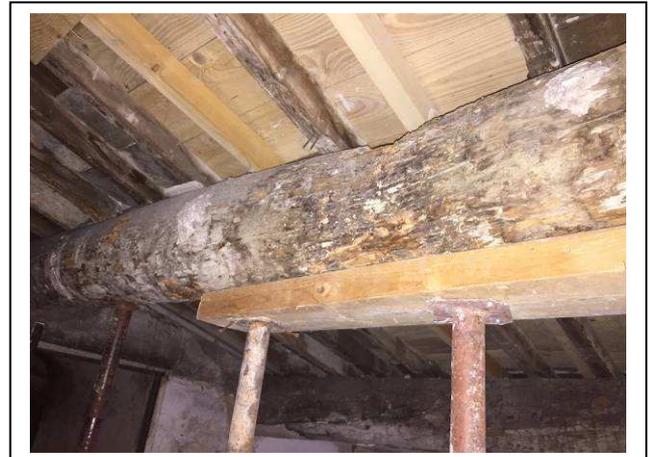
-7- Etalement indispensable de la poutre d'origine qui a pris l'eau mais solution temporaire

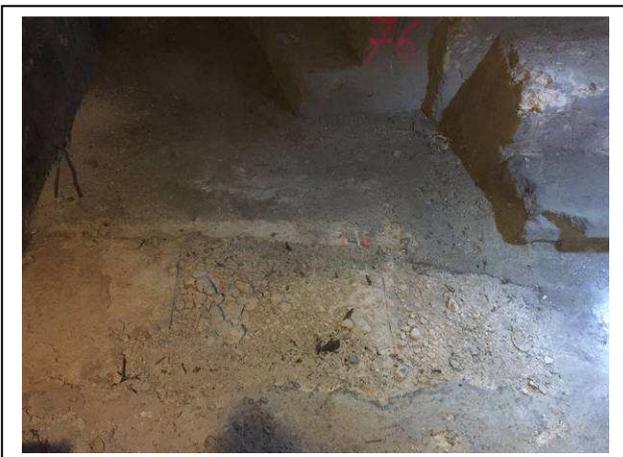
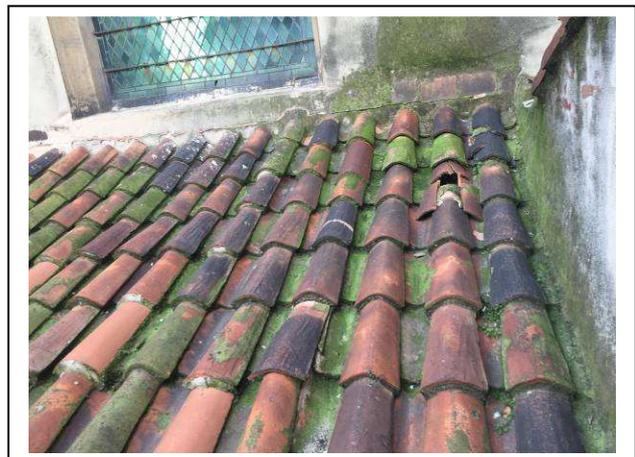
-8- Gravillons au sol au droit de l'entrée d'eau dans le bâtiment – Des tuiles sont cassées en toiture

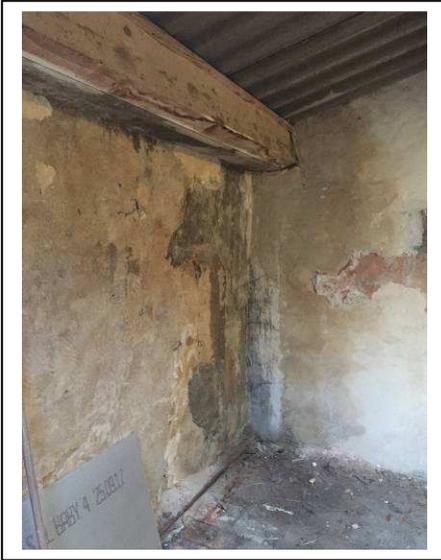
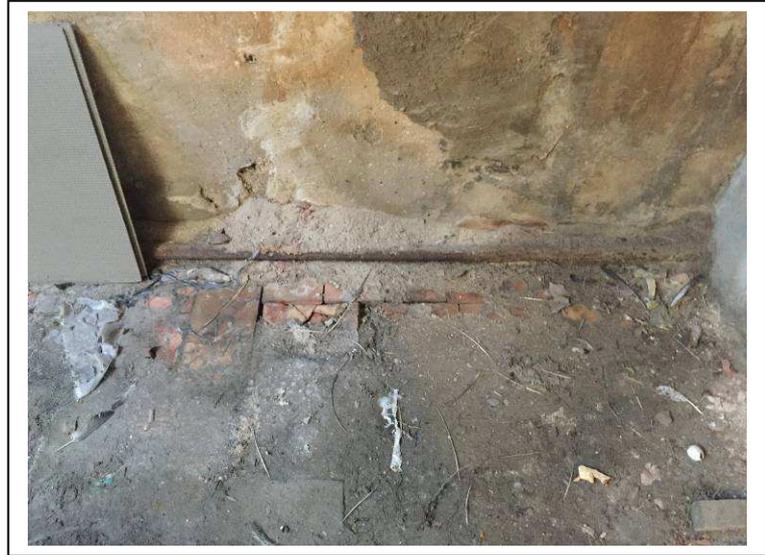
-9- Entrée d'eau depuis le chéneau - L'eau piégée ne s'évacue que par le plancher (mur très humide)

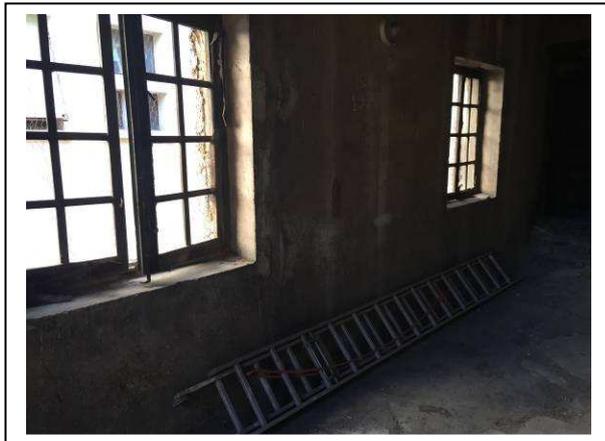
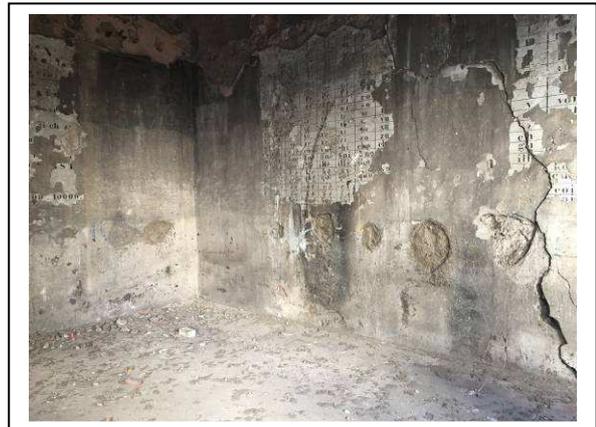
-10- Salle d'alphabétisation ouverte aux 4 vents avec fissures sur le mur

Les fenêtres ne ferment pas ou sont absentes, des fissures sont visibles dans l'angle supérieur au dessus de la porte d'accès à la salle et de manière générale sur les murs. Les poutres semblent présenter une flèche sensible et paraissent humides, leurs appuis sont noircis côté mur intérieur. Le plancher présente un effet « peau de tambour » lorsque l'on marche dessus (mouvement de type trampoline plutôt inquiétant).

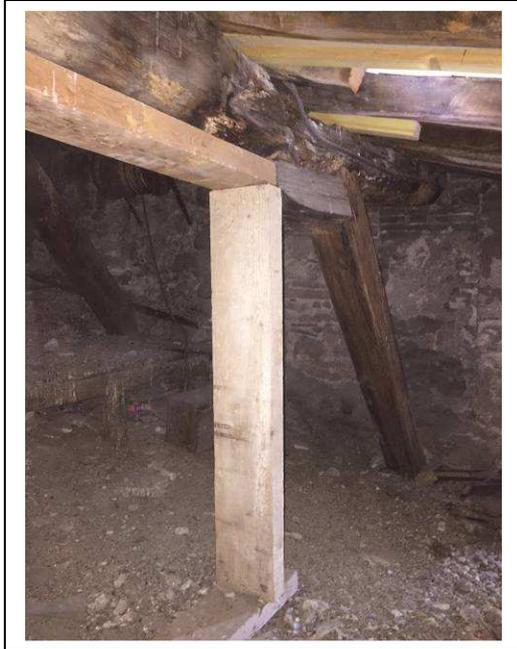
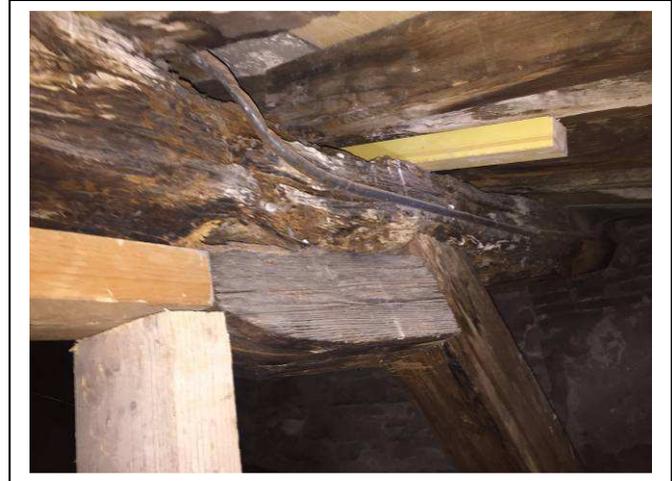
-11- Poutre sud-est rompue et étayée dans l'attente (élément linéaire de structure à remplacer)

- même si certains éléments de charpente bois peuvent être considérés comme en bon état, d'autres situés au-dessus de la nef montrent des signes préoccupants comme la poutre de rive située près du chœur et dont un confortement d'urgence a été réalisé

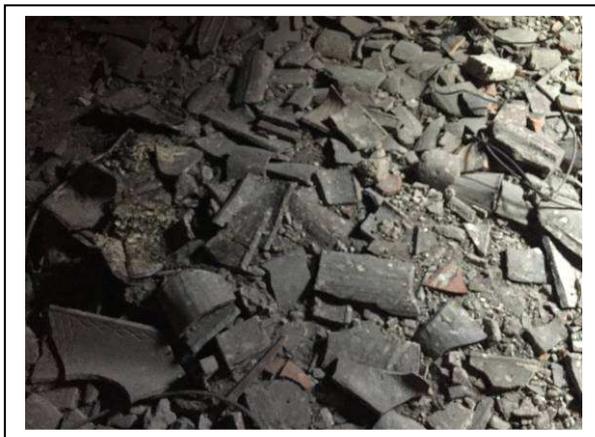
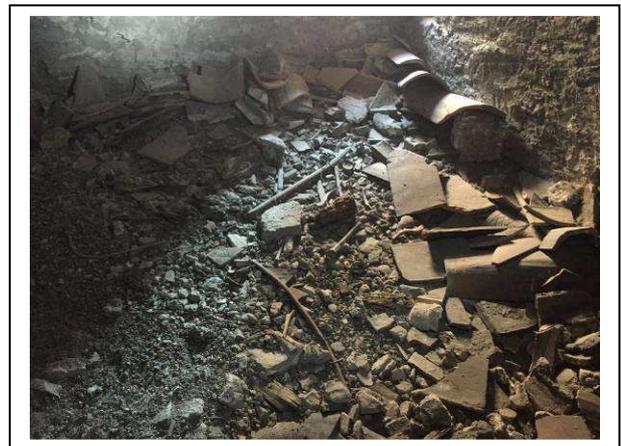
-12- L'extrados des voûtes de la nef est chargé de nombreux gravats et de tuiles cassées (à évacuer)

- il est très vivement recommandé d'évacuer les gravais sous combles situés au-dessus de la nef.

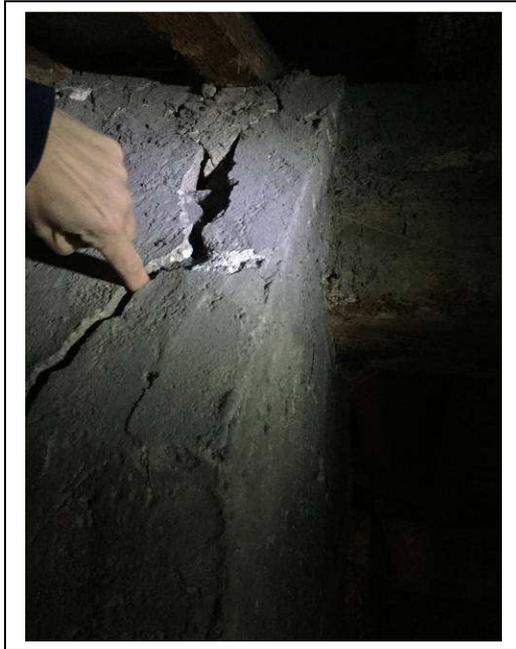
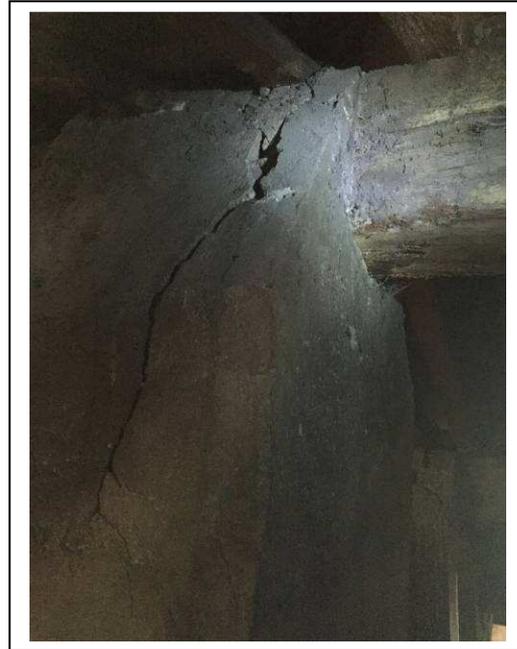
-13- Fissure significative dans un pilier support de panne

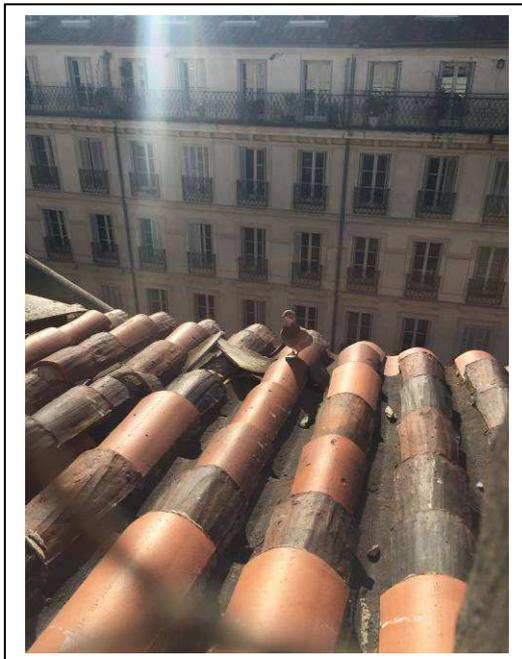
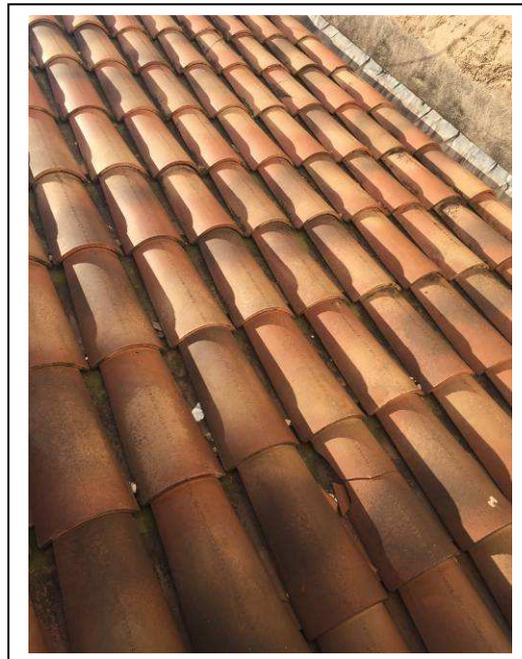
-14- Des débris sont présents sur les tuiles et certaines tuiles sont cassées

- des débris sont visibles (pierres, morceaux de tuiles, ...) sur la toiture
- certaines tuiles ont glissé ou bien se sont déchaussées et leur pureau n'est parfois plus constant le long de la ligne de pente, celles cassées sont à remplacer

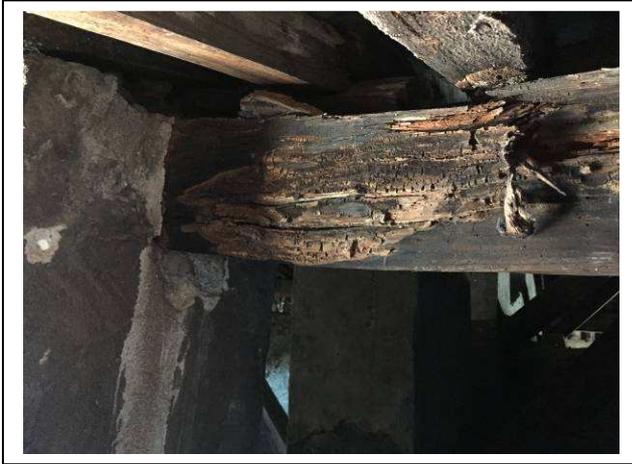
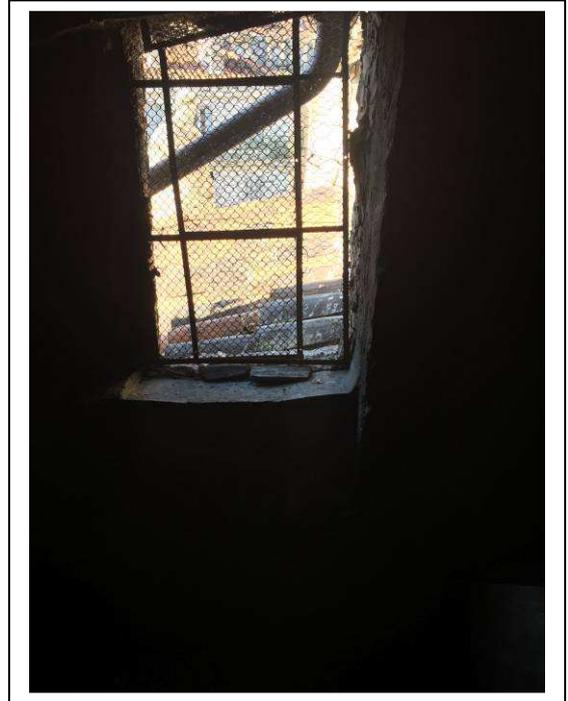
-15- About de poutre endommagé et fléchi – Grillage non étanche aux volatiles

- des grilles anti-volatiles sont à mettre en place sur les baies qui n'en sont pas munis
- des poutres en bois et des chevrons montrent des signes de fatigue inquiétants (bois humides notamment près des appuis ou au droit des ouvertures en toiture)

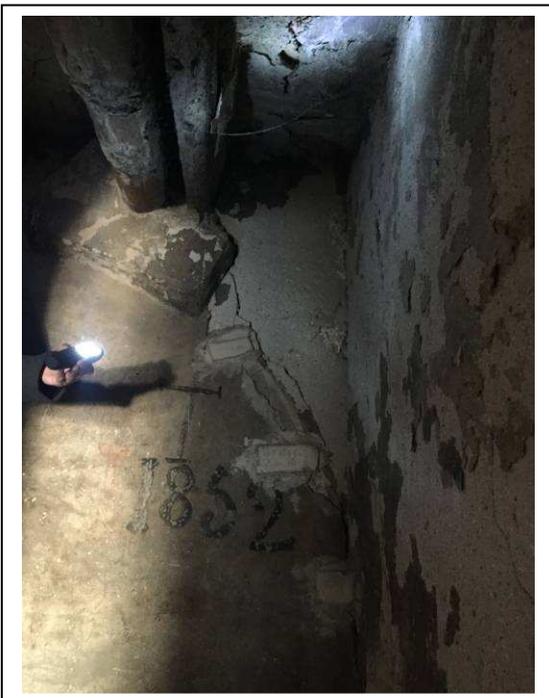
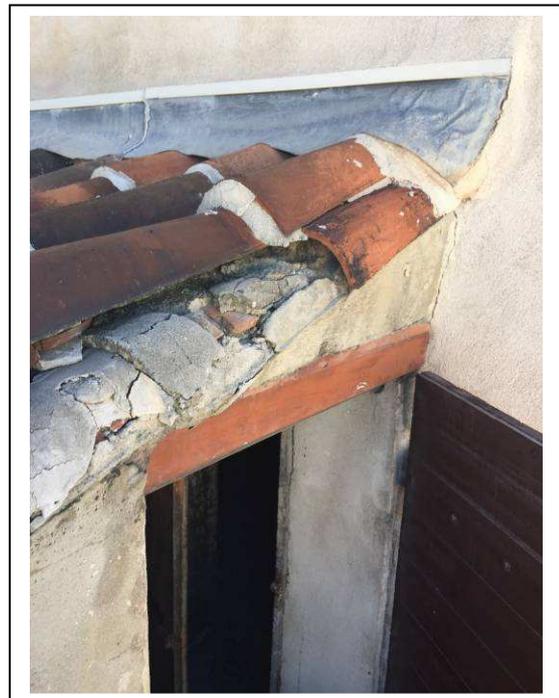
-16- Sous-face de l'escalier à conforter (fissures) – Tuiles de rive à remettre en place

- la couverture zinc du clocher est à réparer même si un filet de protection a été mis en place
- la toiture de la cage d'escalier qui permet d'accéder au clocher est à réparer, le garde-corps est dangereux et doit être repris, une partie de la sous-face de l'escalier est à consolider

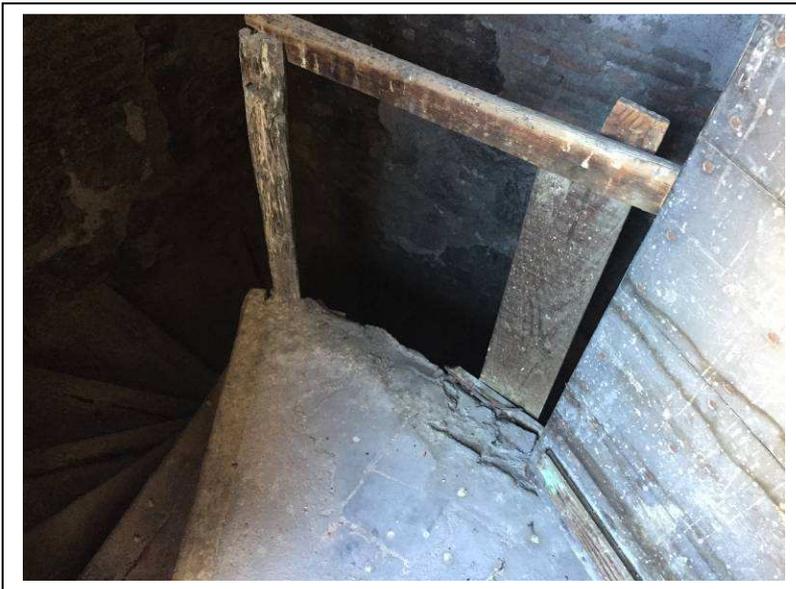
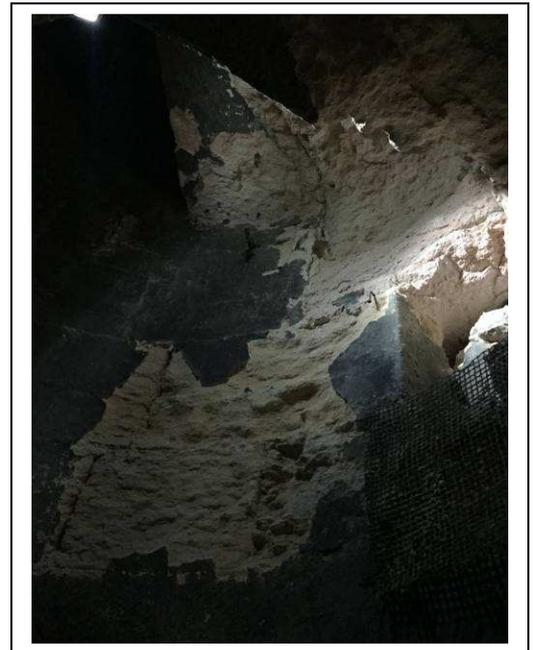
-17- Garde-corps de l'escalier à reprendre – L'escalier en pierre permettant d'accéder jusqu'aux cloches est fortement dégradée
