BOUCHES-DU-RHÔNE - MARSEILLE 6^{ème}
EGLISE SAINT-JOSEPH ET PRESBYTERE

RESTAURATION
DES PLAFONDS COUVERTURES PLANCHERS DE
L'ÉGLISE ST JOSEPH ET DU PRESBYTERE

DOSSIER TECHNIQUE ARCHITECTE

AVANT-PROJET
A la restauration des planchers et des plafonds

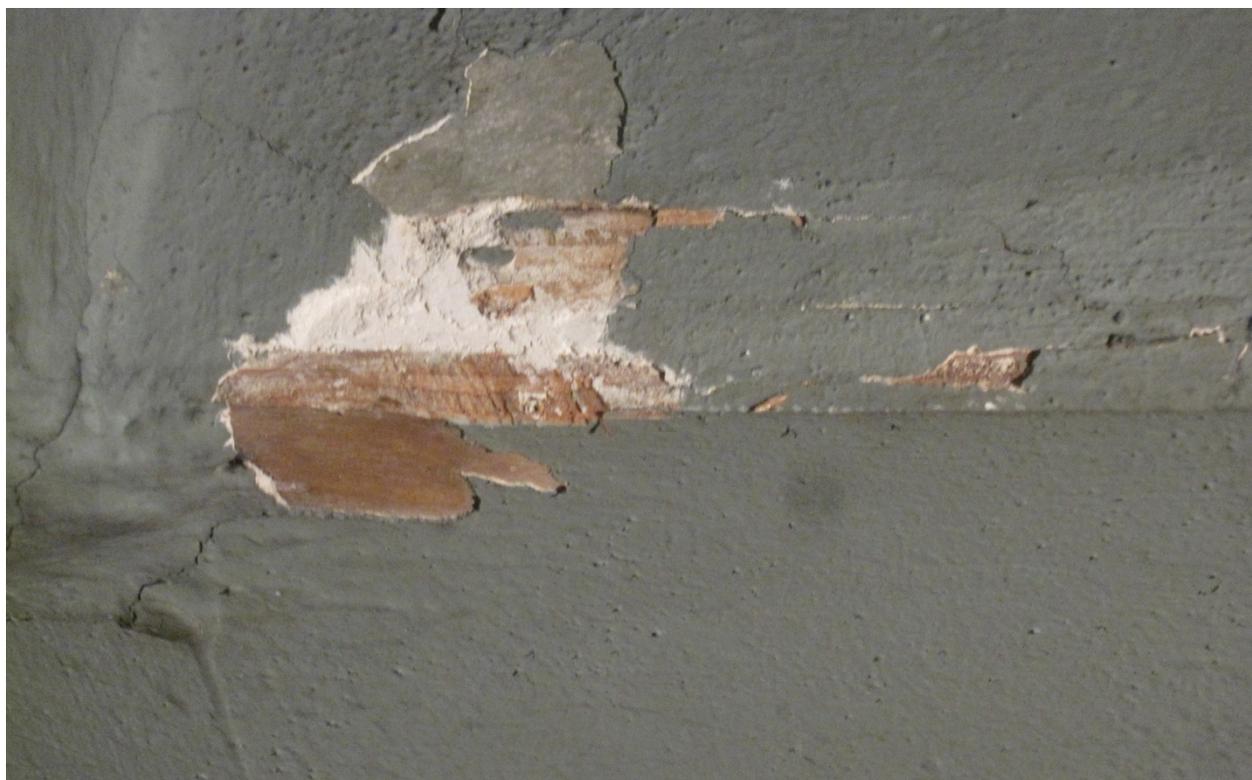
Détail sur plafond du bas-côté sud : le parement plâtre/canisse a été remplacé à une date inconnue par un parement en contreplaqué.

Les réparations des plafonds des bas-côtés avec des parements en contreplaqué ne permettent pas le minimum d'isolation au feu que permettrait l'enduit au plâtre.

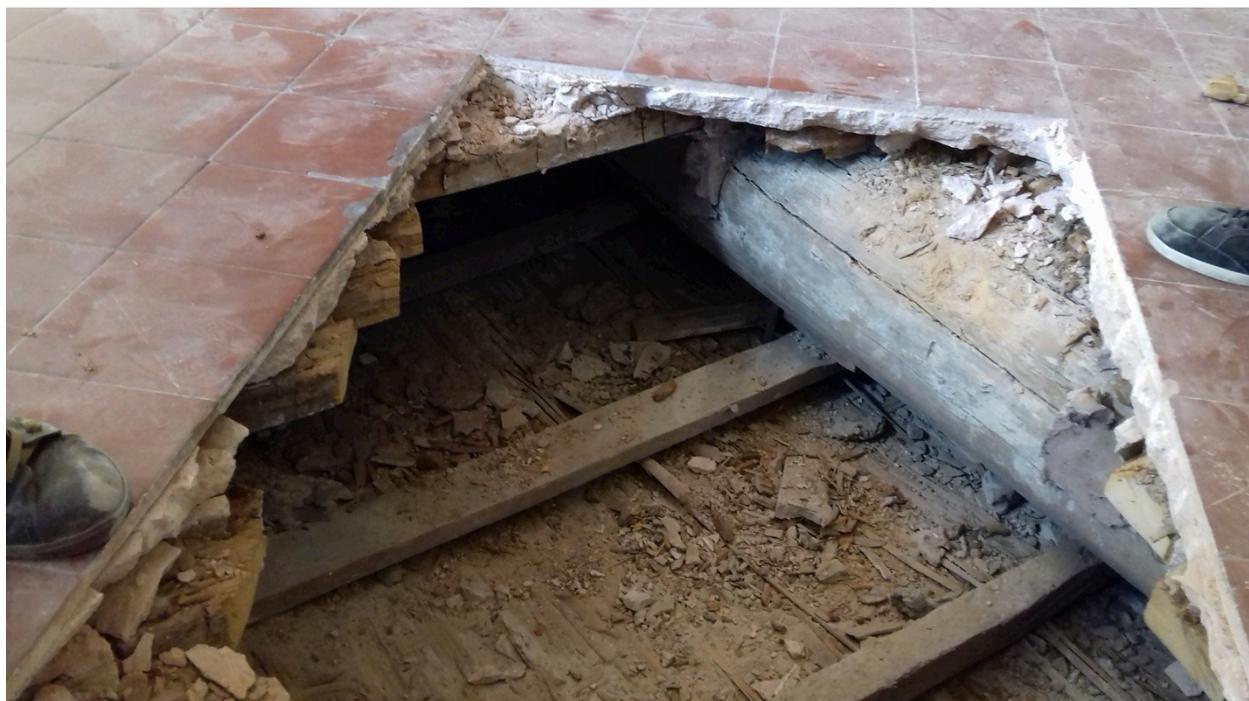
D'autres dégradations, par pourriture cubique, ont été observées dans la salle 1.2, dite salle Saint-Joseph ; deux éléments d'enfutages sur les 11 observables depuis le sondages ont montré une infestation par la pourriture cubique. La cause du développement semble ici différente : on observe sur ce plancher – qui à une faible capacité portante – une flèche importante d'au moins 3 cm entre le centre et la périphérie de la pièce. Il en résulte que les eaux de lavage ont tendance à se concentrer vers le centre, favorisant son infiltration dans le complexe, et cela bien avant qu'elle n'ait le temps de s'évaporer.

Vue de l'un des deux sondages réalisés dans la salle 1.2 dite Saint-Joseph.

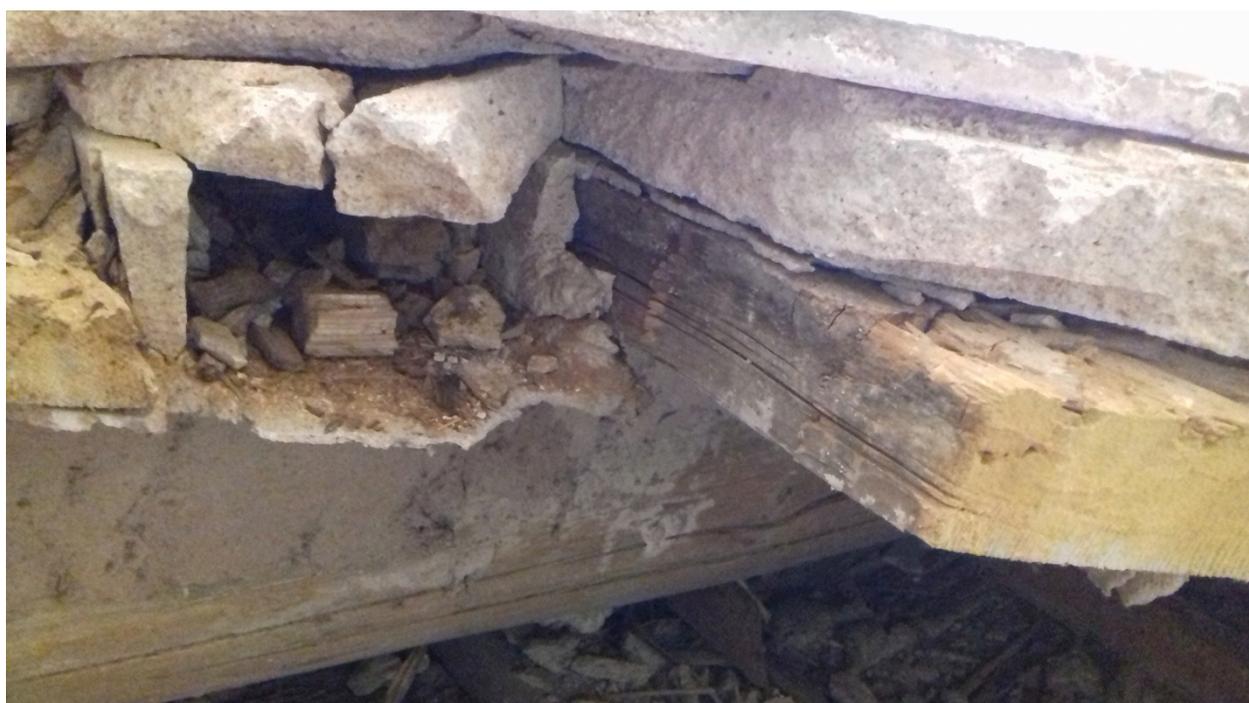
*Détail sur sondage ci-avant :
Vue d'un élément d'enfustage atteint par la pourriture cubique.*

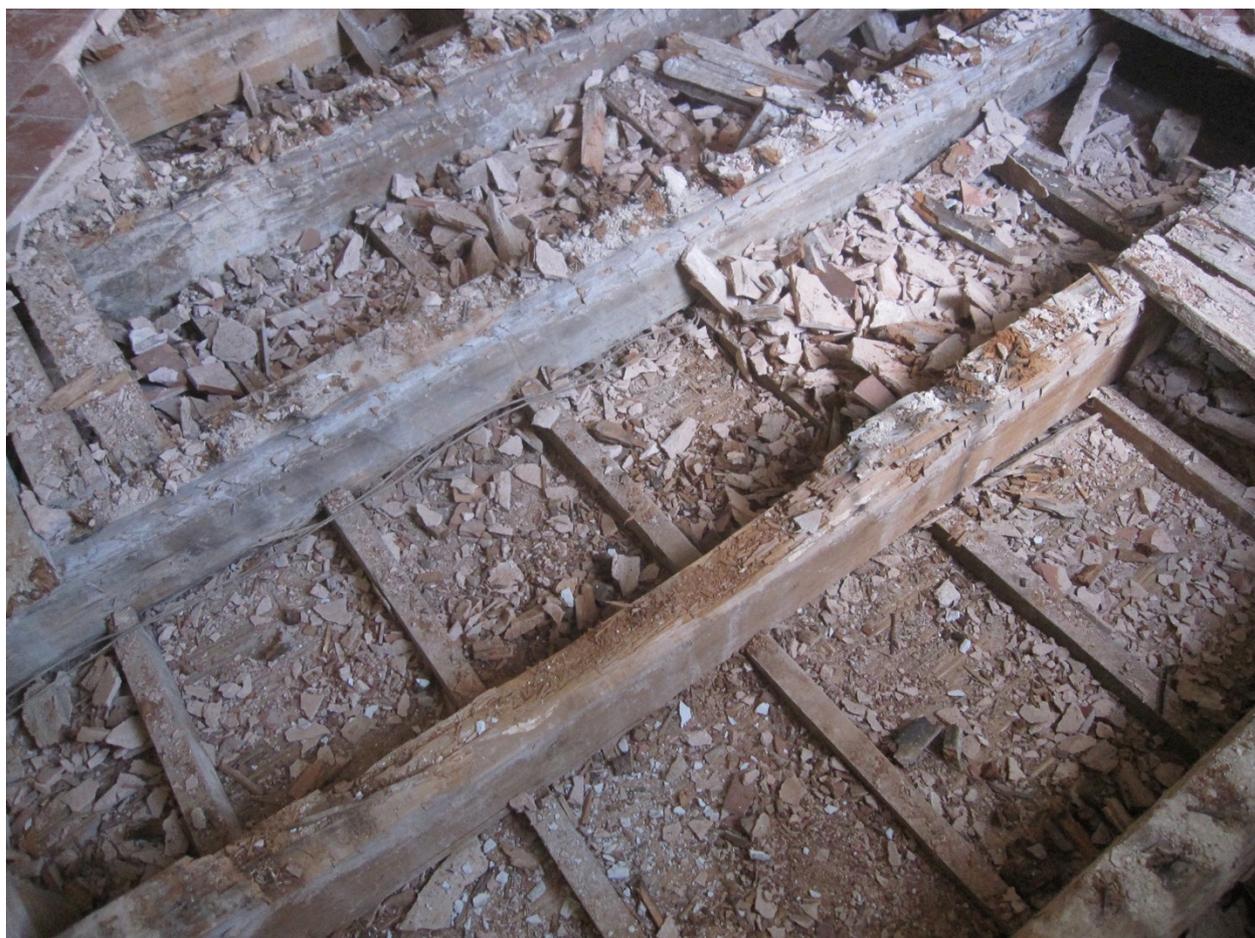
La dégradation généralisée des bois par la pourriture cubique concerne essentiellement le plancher bas de la salle 1.5. Le développement du champignon dans ce plancher à pour cause essentielle les infiltrations en toiture.

Aperçu du plancher bas de la salle 1.5, qui subit des dégradations par la pourriture cubique.

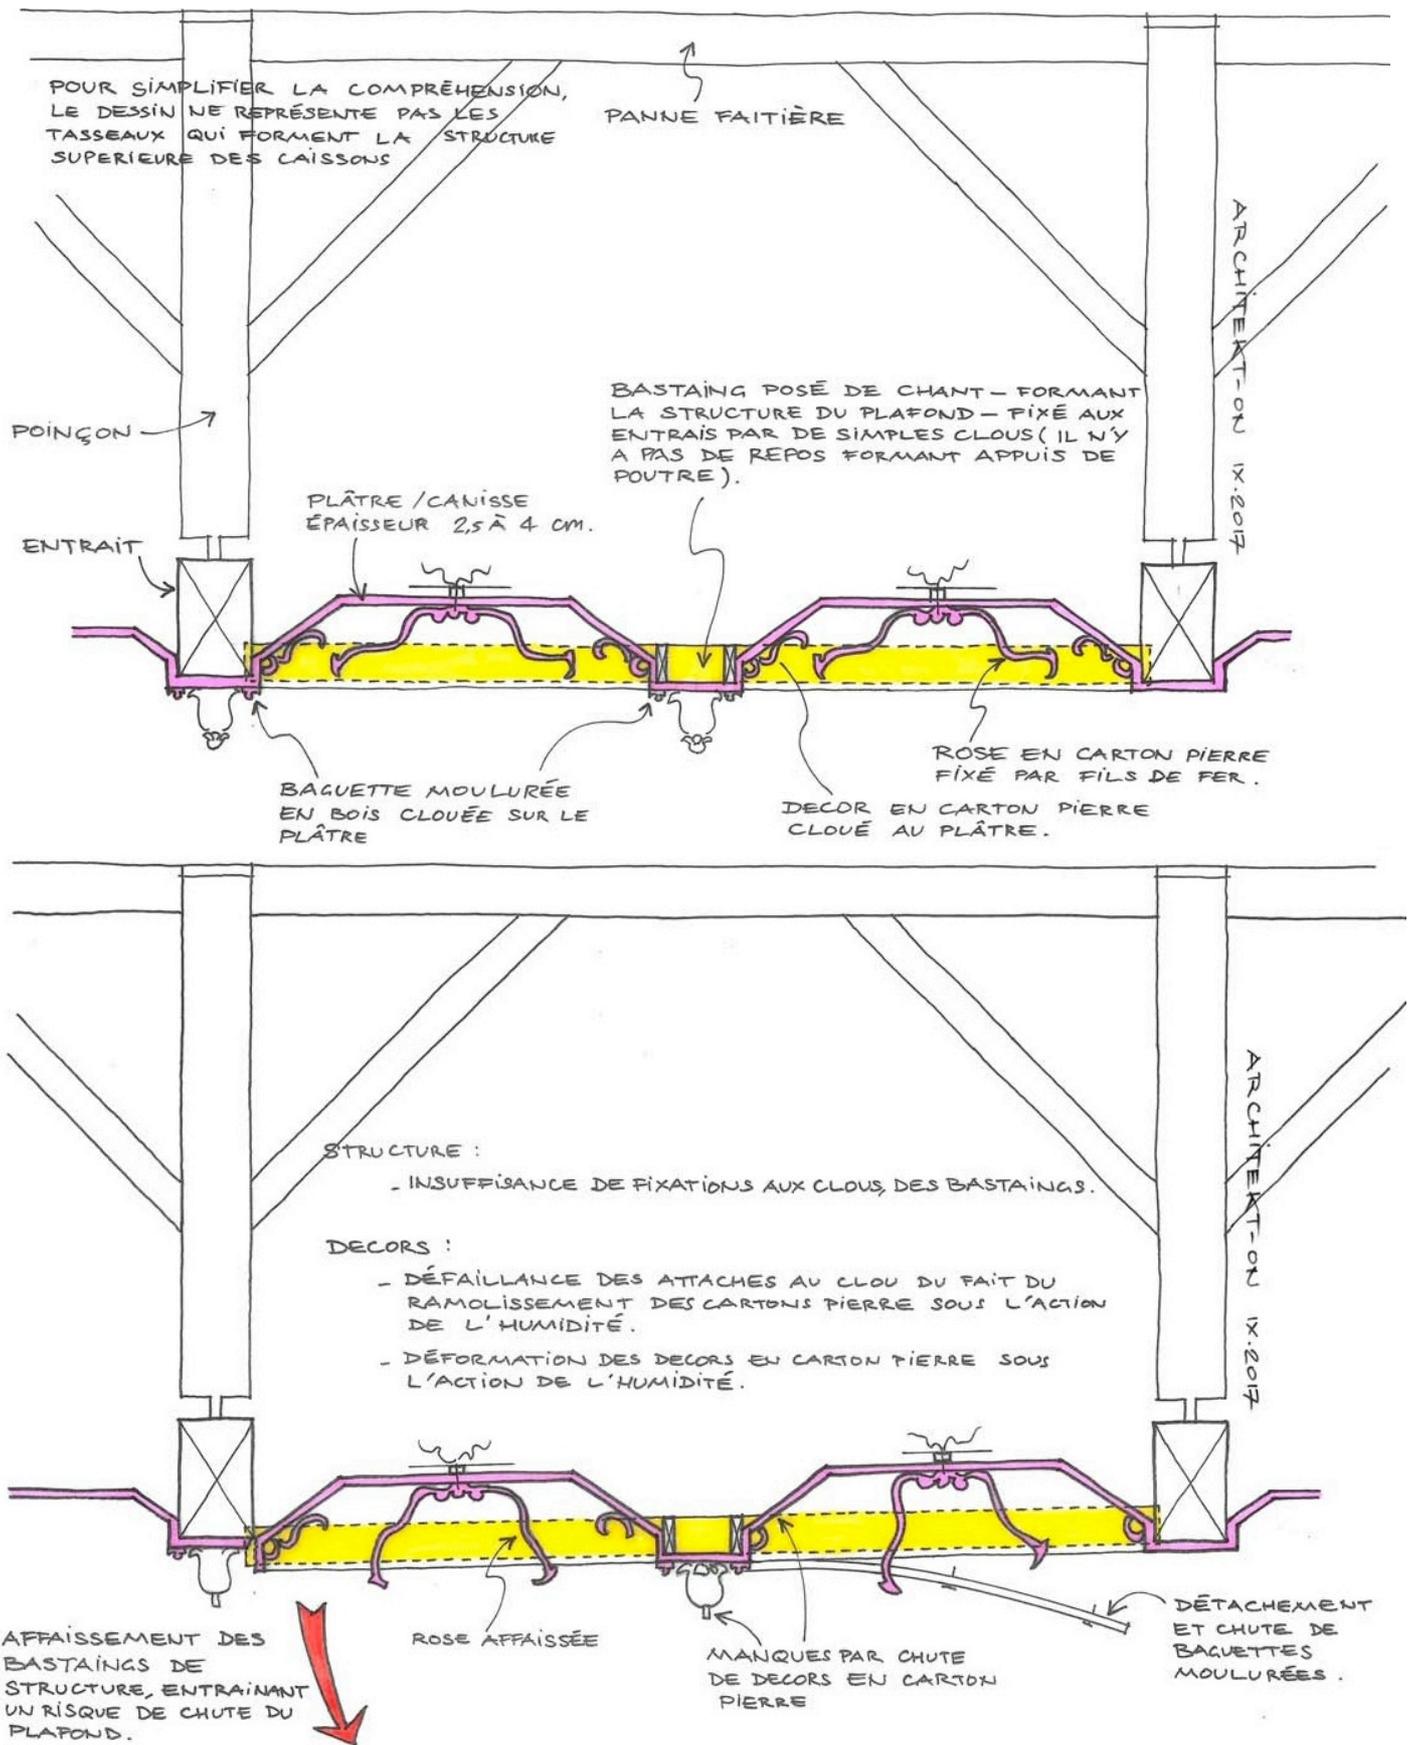
Les structures secondaires (structures porteuses des plafonds) sont simplement clouées, ce qui est insuffisant pour tenir dans le "temps long" et pour encaisser les inévitables mouvements du bâtiment, comme le fluage des entrants de fermes ou les tassements différentiels survenus depuis la construction (on observe quelques fissures sur les murs gouttereaux de la nef, dont aucune évolution n'a été relevée, et qui semble avoir pour origine les tassements différentiels).

Schéma explicatif des désordres structurels du plafond de la nef : les bastaings, qui forment la structure porteuse du plafond (structure secondaire décrite dans le chapitre Description,) présentent un défaut de fixation aux fermes (structure primaire).

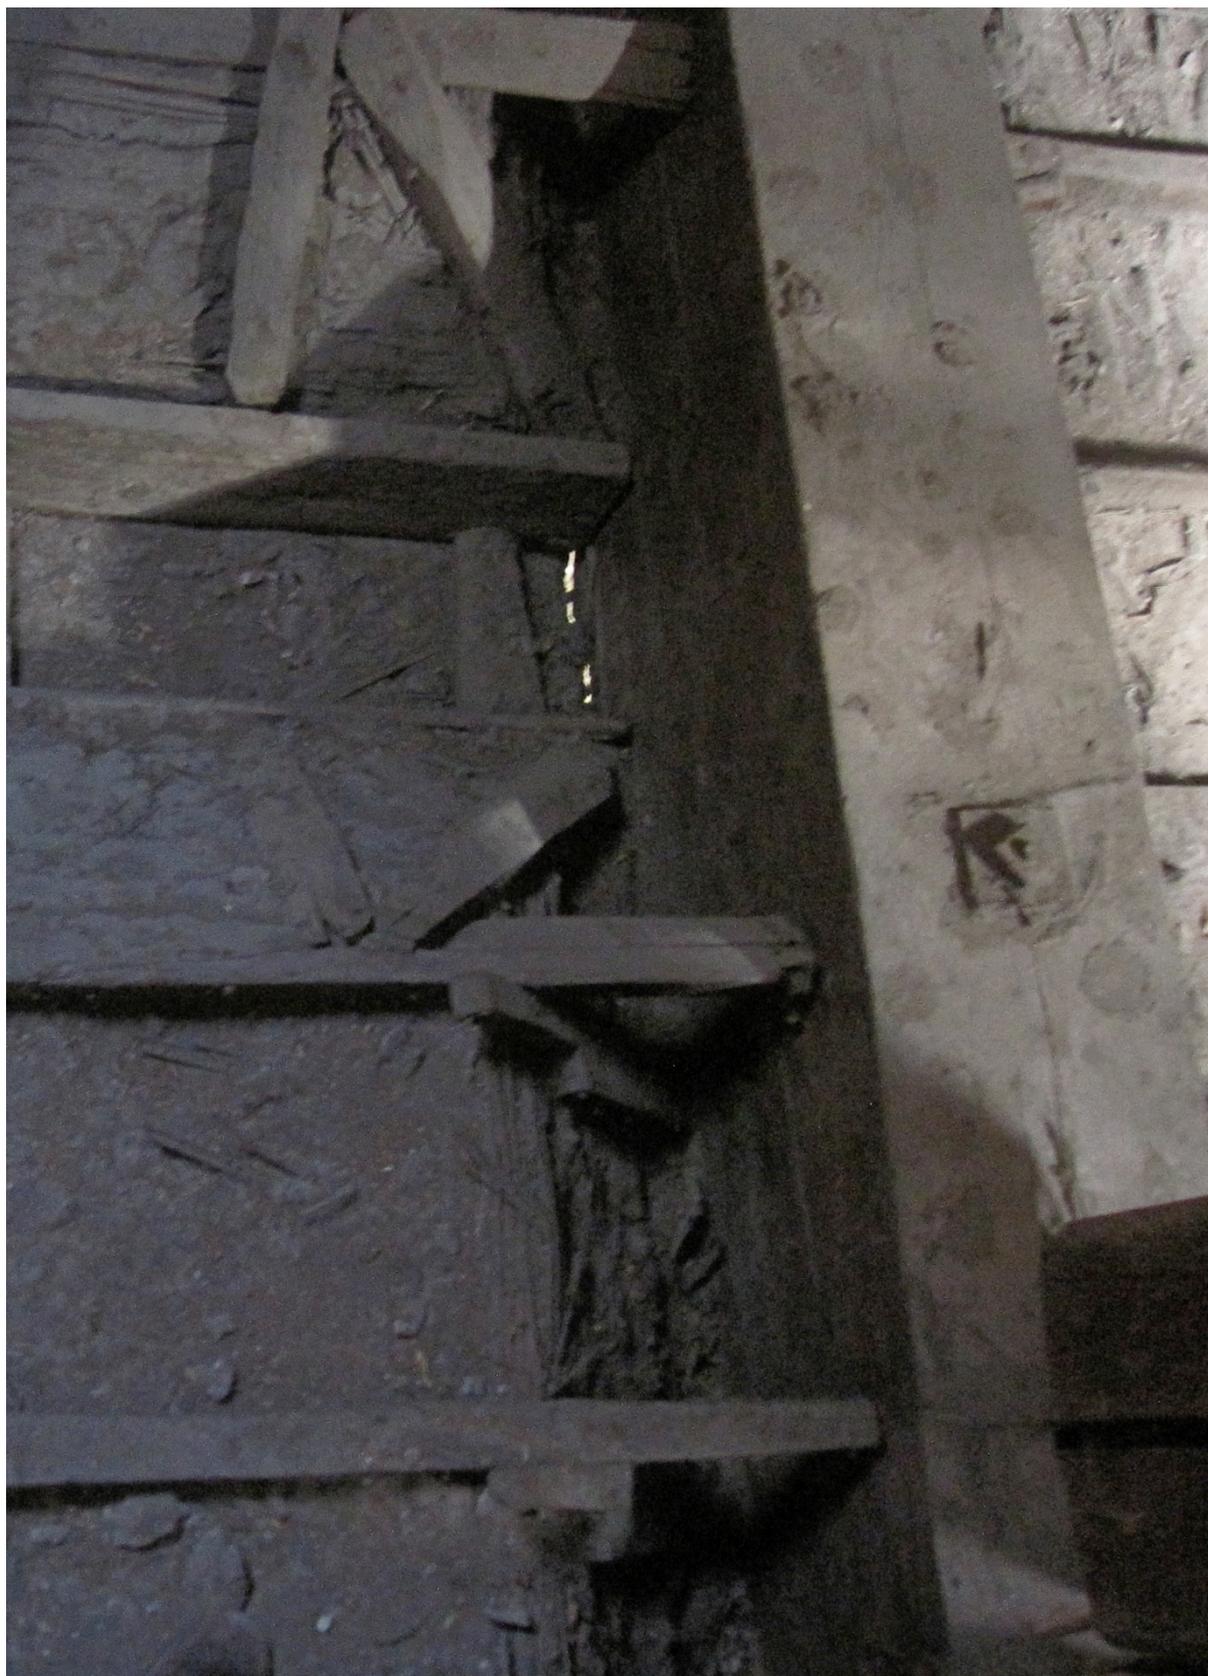
Aperçu d'un « jour » au travers du plafond correspondant à l'affaissement de la structure du plafond.

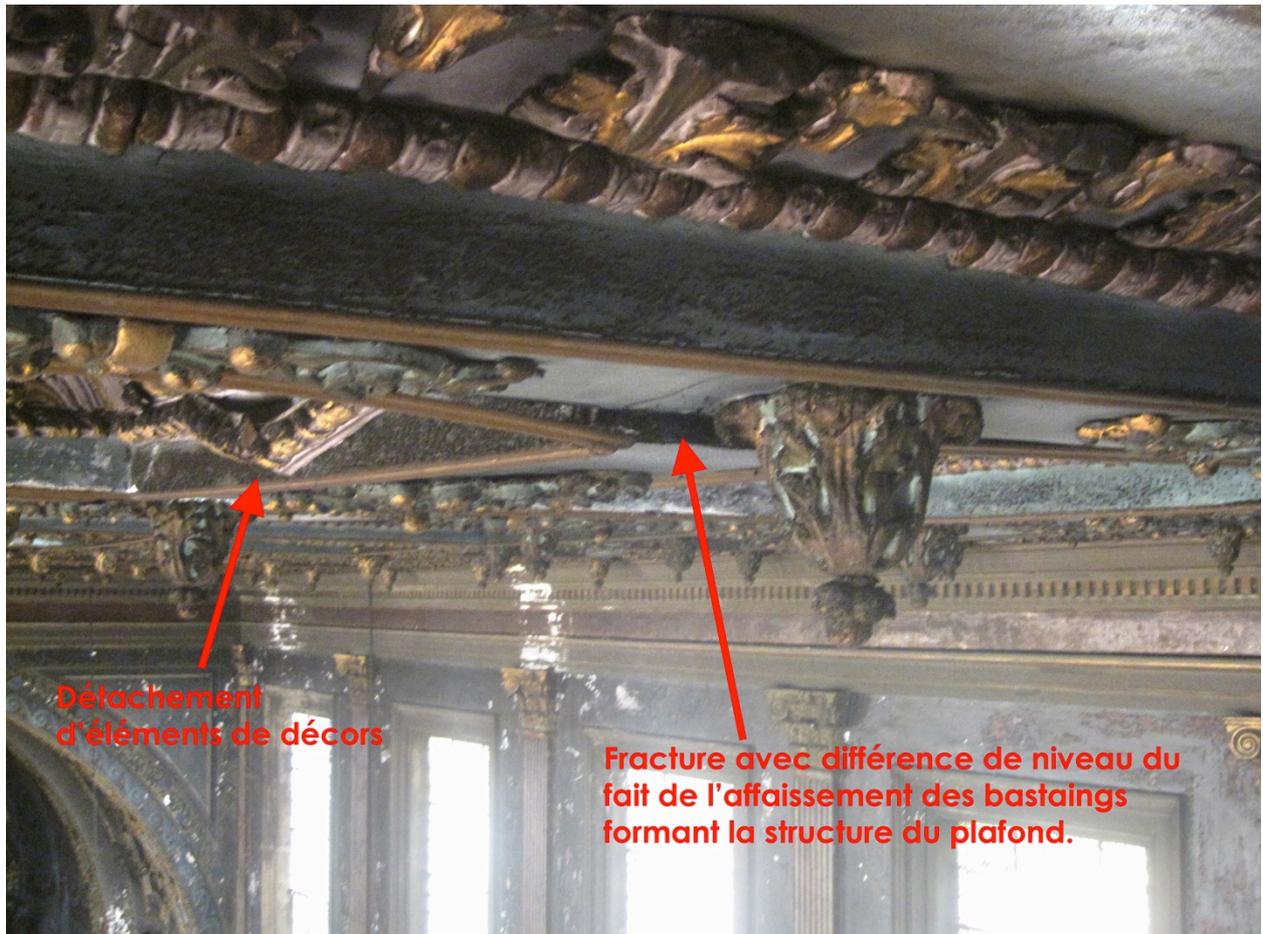
Vue de l'effet de l'affaissement de la structure depuis la nef.

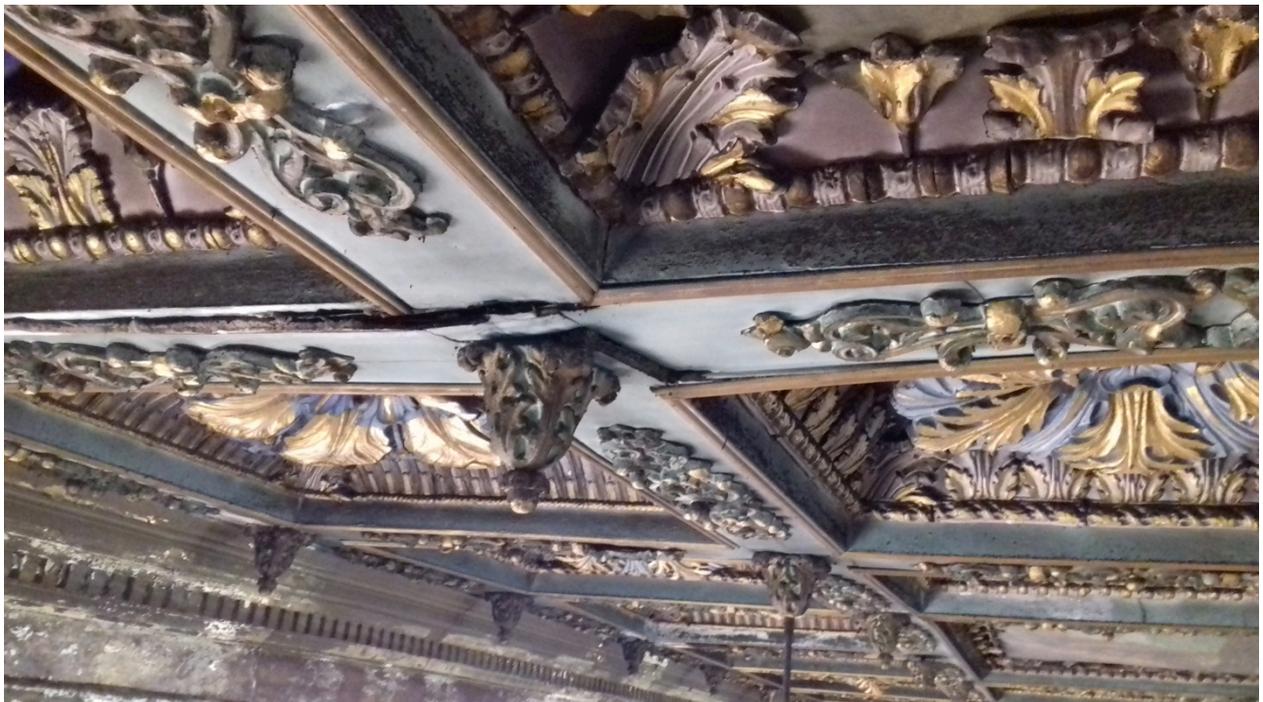
*Autre exemple d'affaissement avec arrachement du plâtre canisse.
On note un manque de baquette moulurée.*

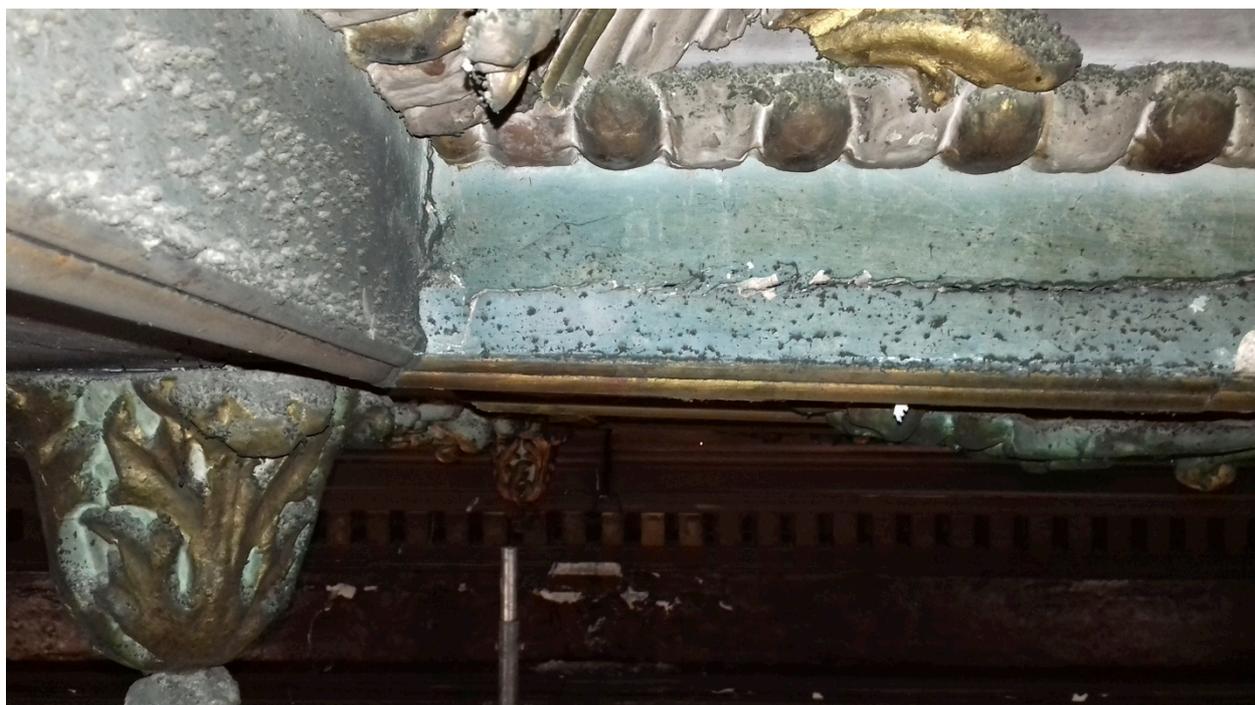
Exemple de désordre dans les plâtres / canisses dû à l'affaissement de la structure du plafond.

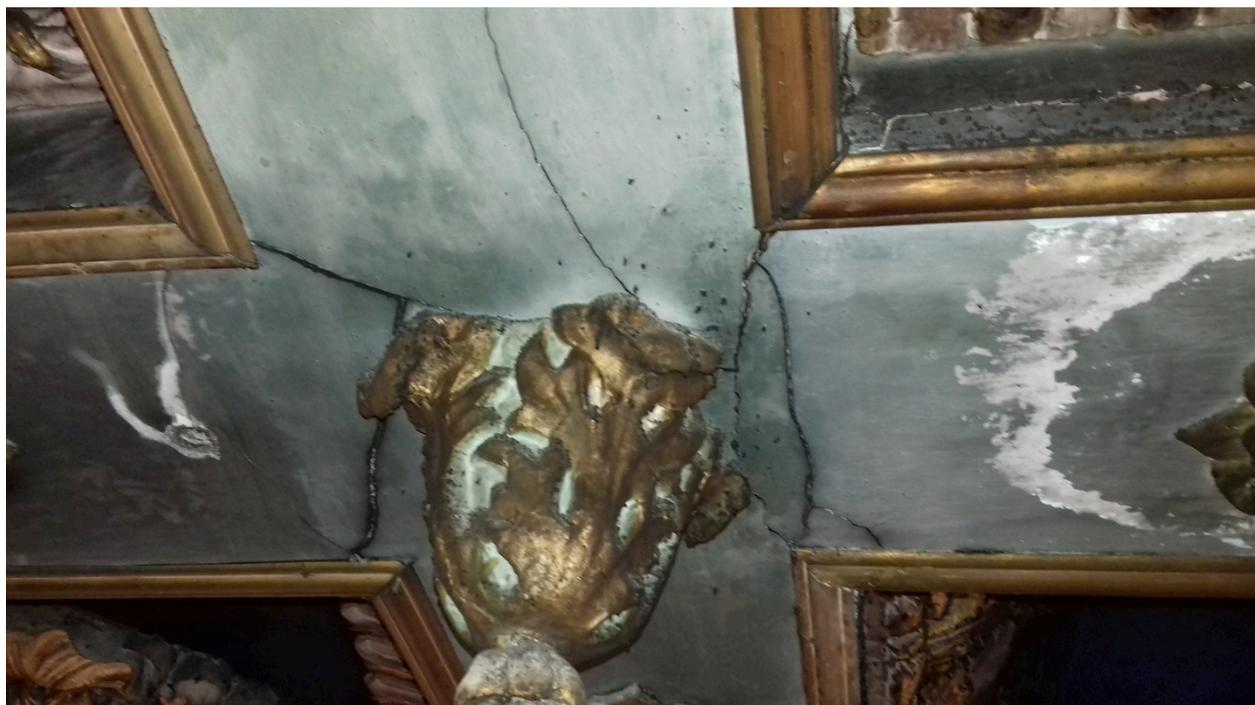
Autre exemple de désordre dans les plâtres / canisses dû à l'affaissement de la structure du plafond. Ici les plâtres se fracturent au droit de la jonction entre un entrait et les bastaings, formant la structure du plafond.

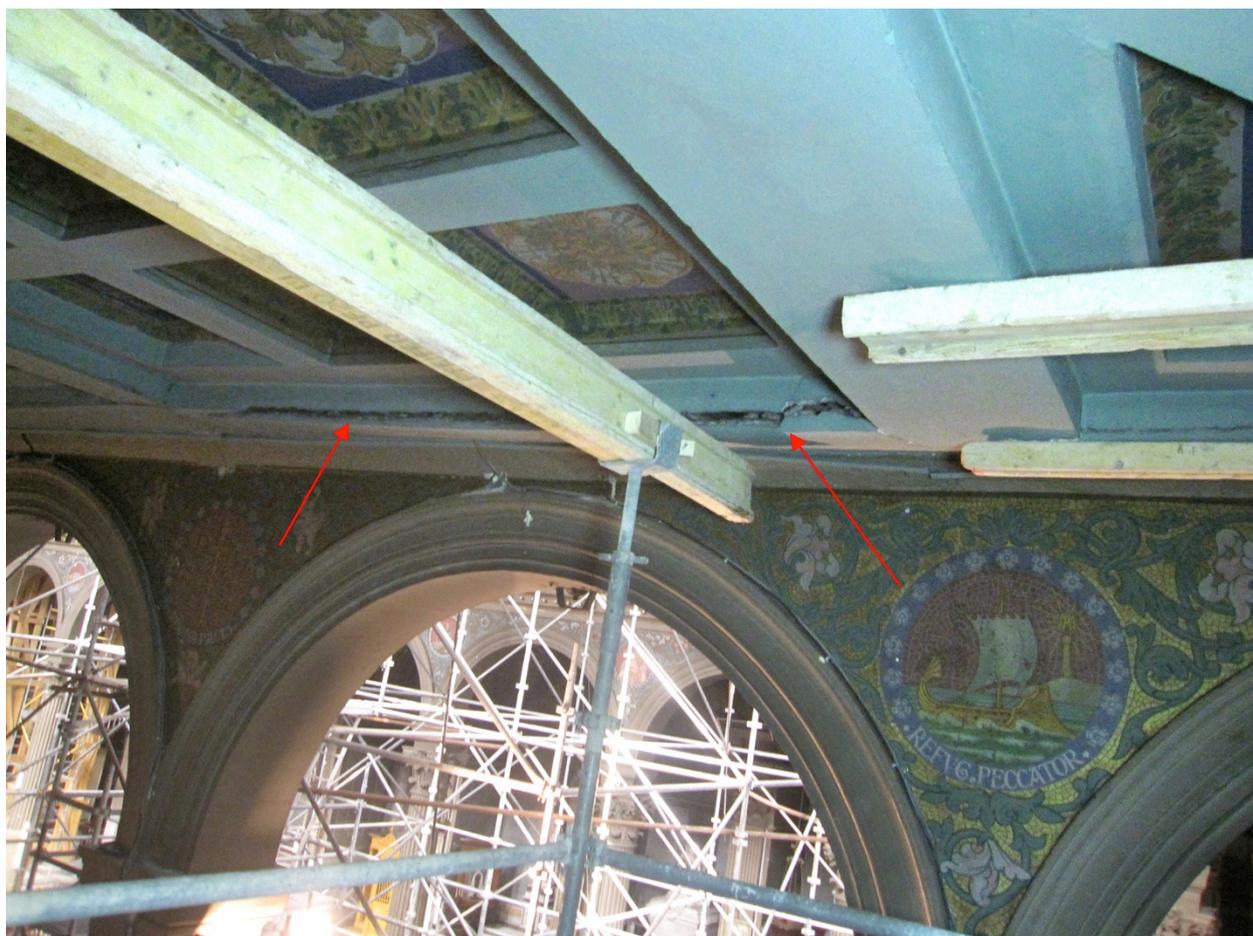
Vue d'importants désordres sur le plafond de la travée VIII du bas-côté sud.

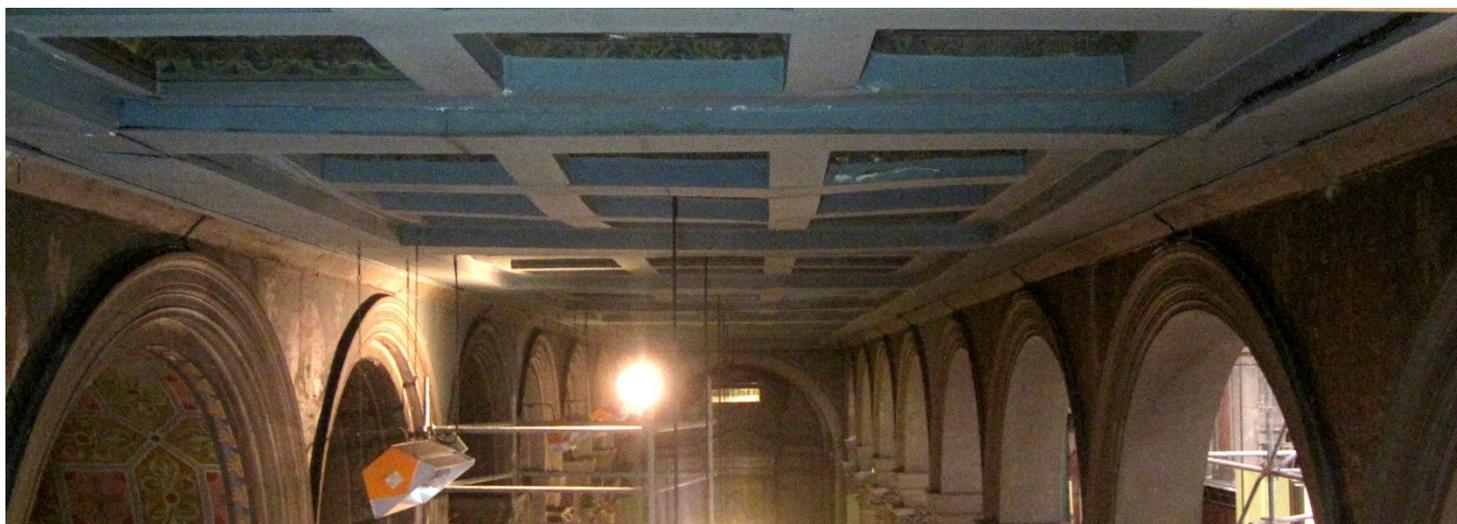
Vue rasante sur le plafond du bas-côté sud mettant en évidence les déformations.

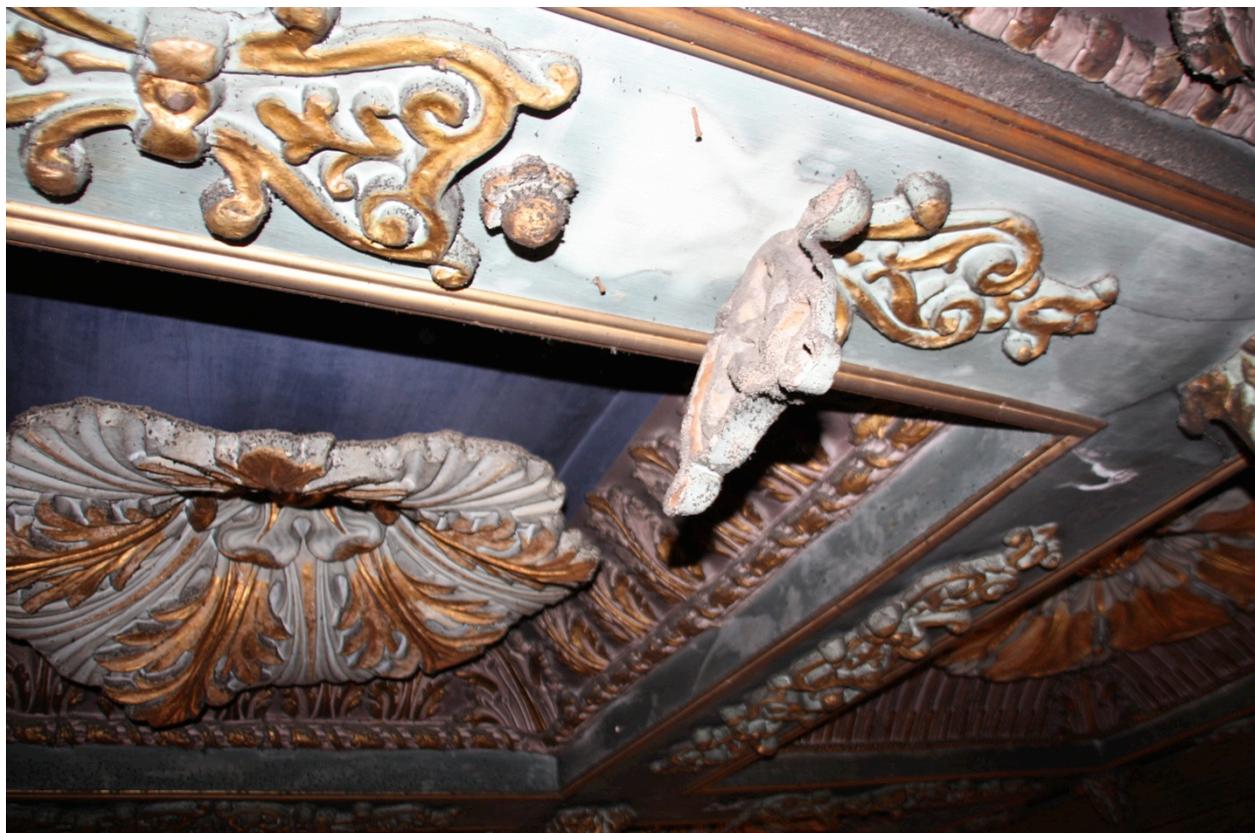
Les manques de carton pierre sont dus à l'insuffisance des fixations aux clous. Ils sont accentués par le ramollissement des cartons lors des phases humides dues à d'anciennes fuites de toiture.

Exemple de perte d'élément en carton pierre du fait de l'insuffisance des clous pour les tenir.

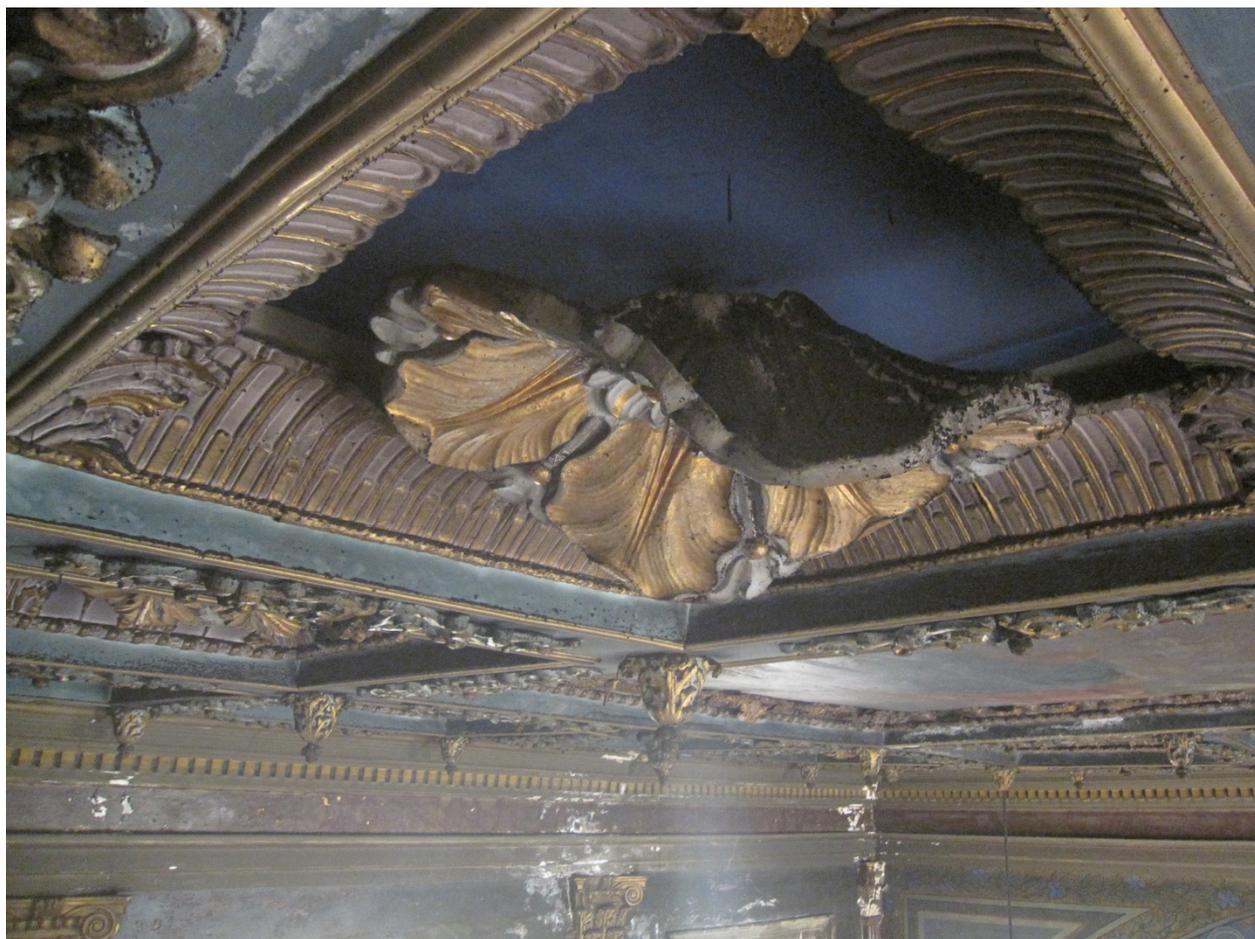
Les déformations des roses sont dues au ramollissement du carton pierre lors des phases humides (infiltration de toiture).

Exemple de déformation d'une rose de caisson.

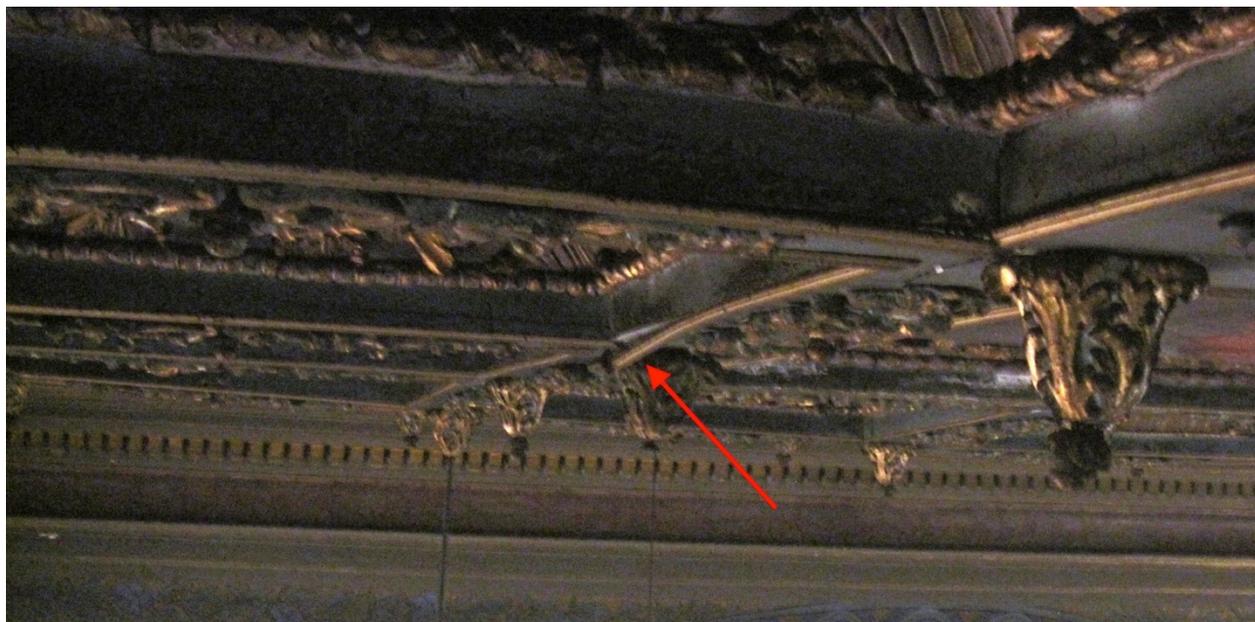
Exemple de détachement de baguettes périphériques aux caissons.

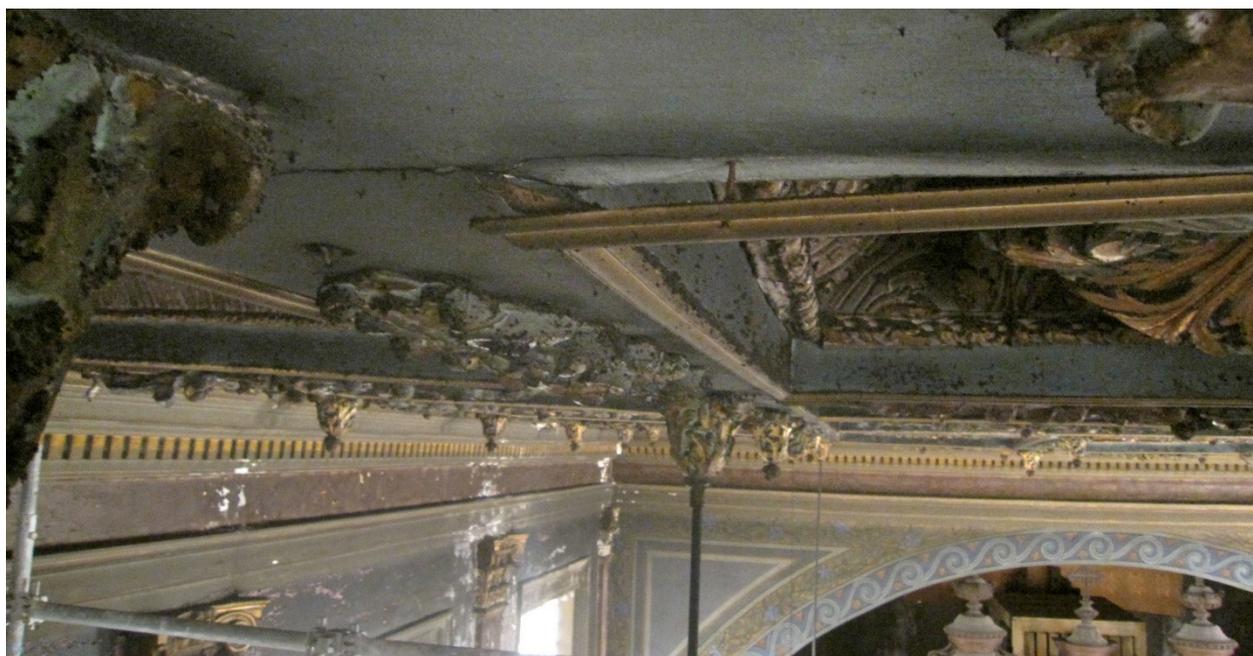
Autre exemple de détachement de baguettes périphériques aux caissons.

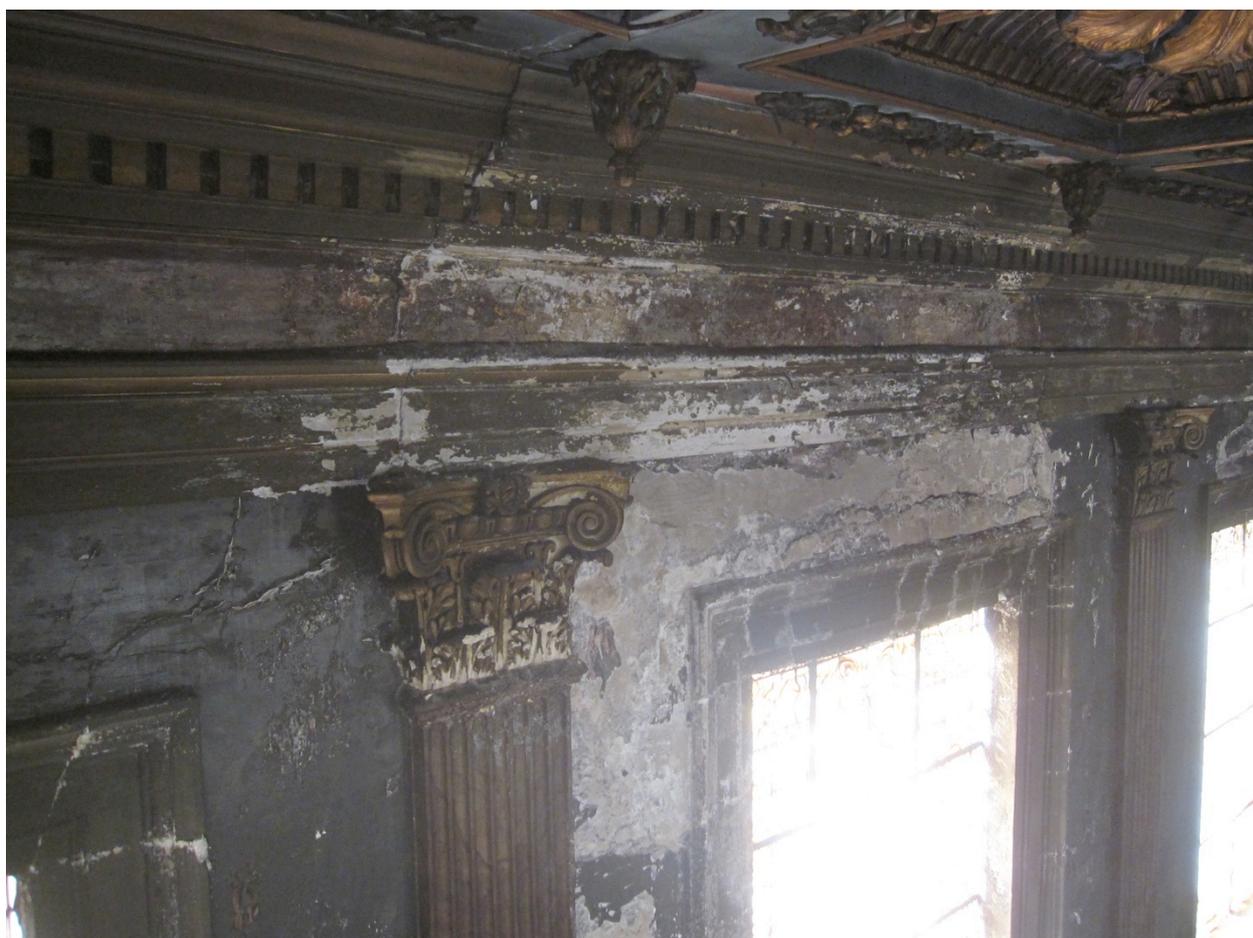
Aperçu des dégradations sur mur gouttereau de la nef : la perte de cohésion des mortiers (du fait des anciennes infiltrations) a provoqué de légers affaissements des linteaux appareillés provoquant eux-mêmes une fissuration au niveau des arcs de décharge. Pour ce qui nous intéresse dans cette étude, on peut voir plusieurs fissures verticales (peut-être dues aux tassements différentiels) qui ont nécessairement provoqué des mouvements dans les charpentes.

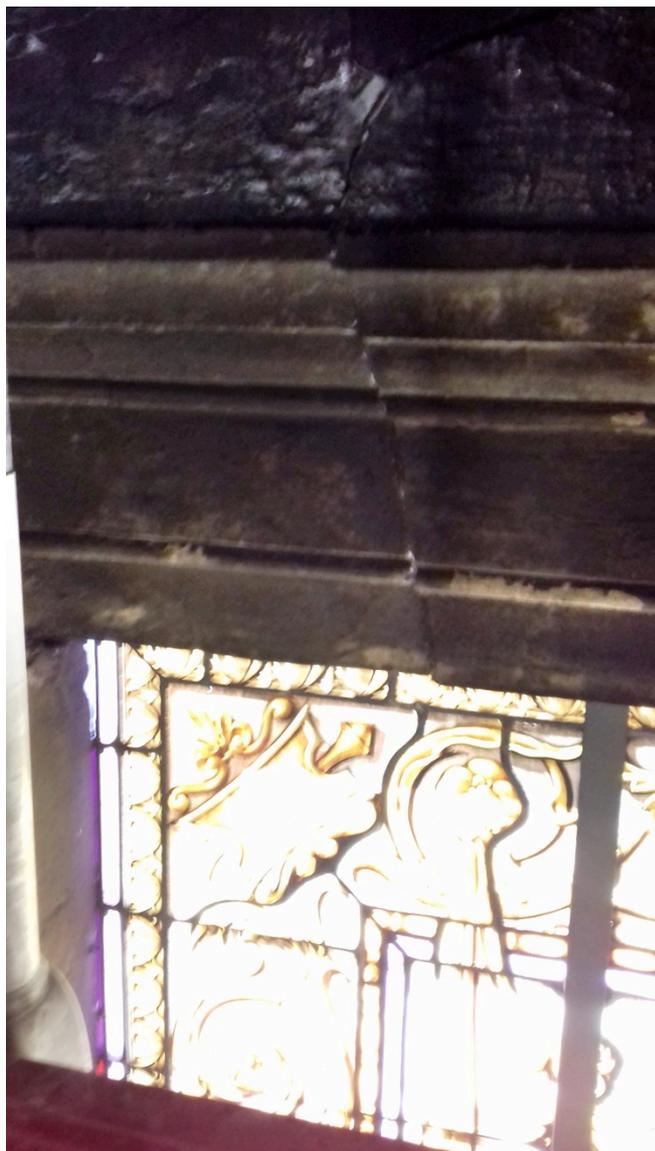
Détail sur un linteau de baie haute :
Les claveaux du linteau appareillé se
sont affaissés.

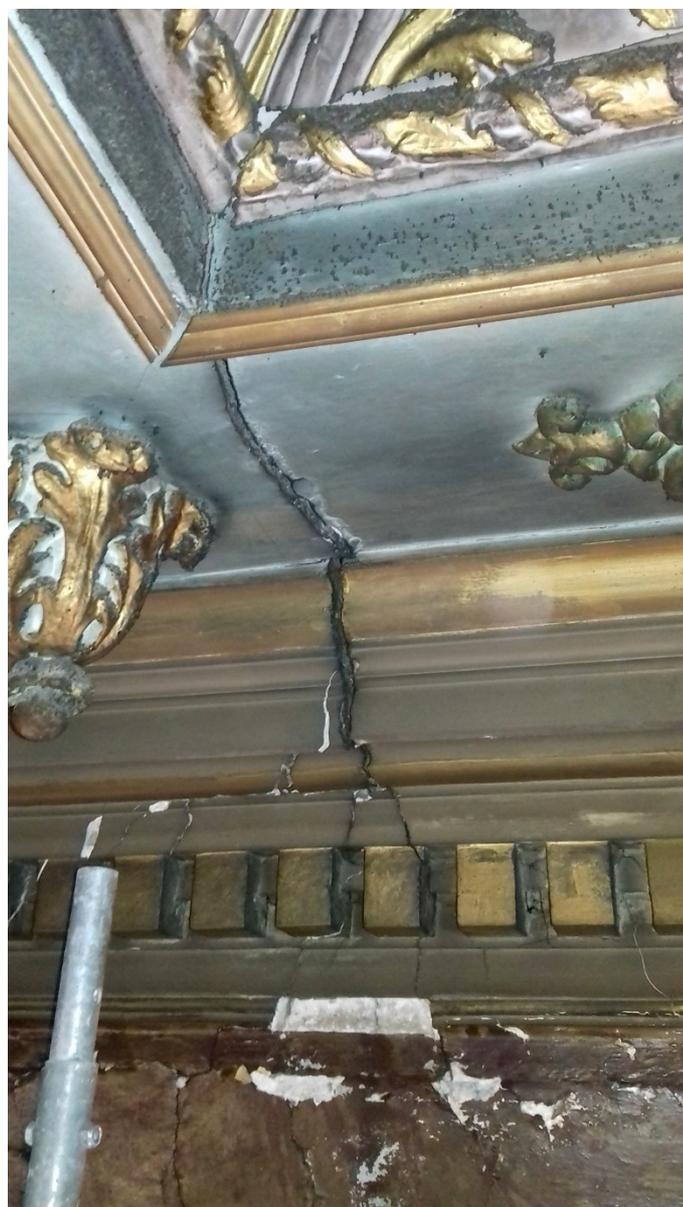
Détail sur une fissure dans la maçonnerie qui se
prolonge sur le plafond.

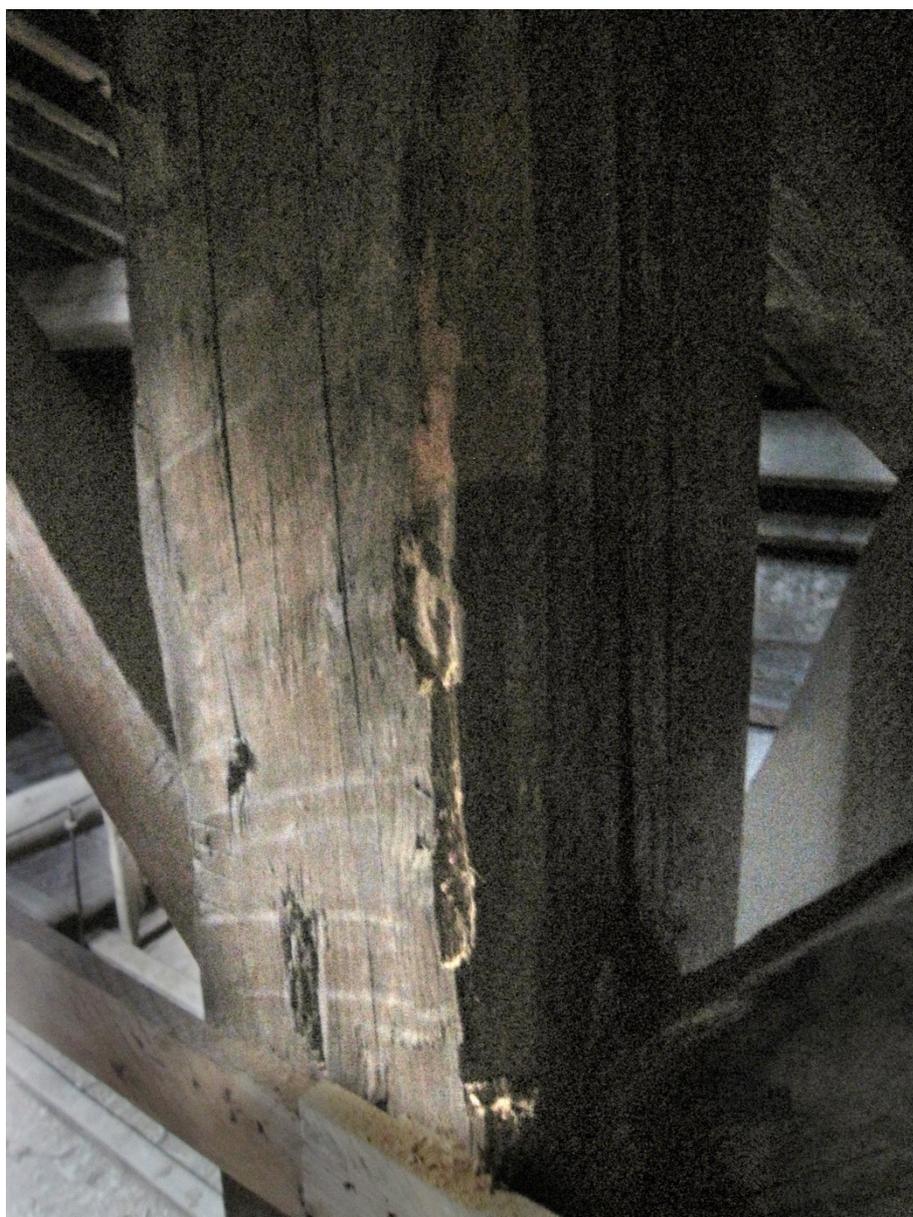
Ces attaques sont susceptibles de compromettre la stabilité et conservation des ouvrages concernés.

Photo prise en septembre 2017 montrant une attaque de capricorne des maisons sur un poinçon de ferme : la « sciure » en bas de la photo indique qu'il s'agit d'une dégradation récente.
