BOUCHES-DU-RHÔNE - MARSEILLE 6^{ème}
EGLISE SAINT-JOSEPH ET PRESBYTERE

RESTAURATION
DES PLAFONDS COUVERTURES PLANCHERS DE
L'ÉGLISE ST JOSEPH ET DU PRESBYTERE

DOSSIER TECHNIQUE ARCHITECTE

AVANT-PROJET
A la restauration des planchers et des plafonds

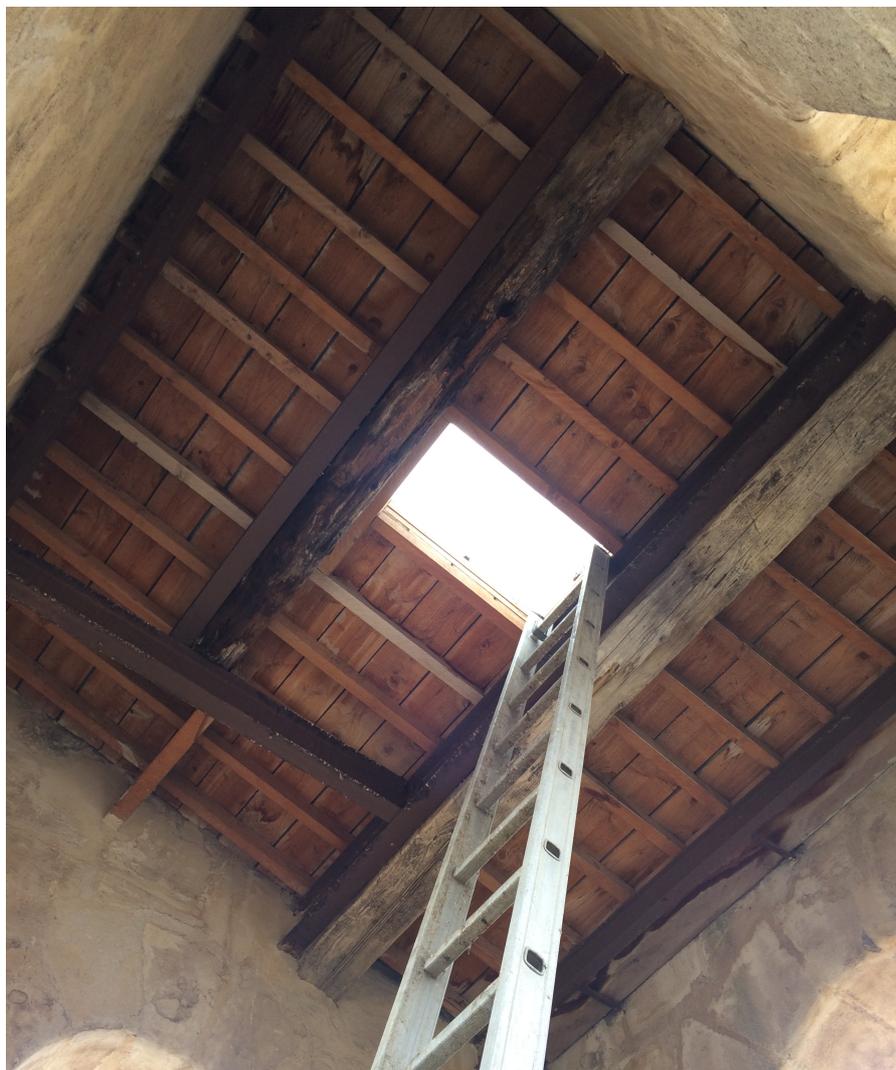
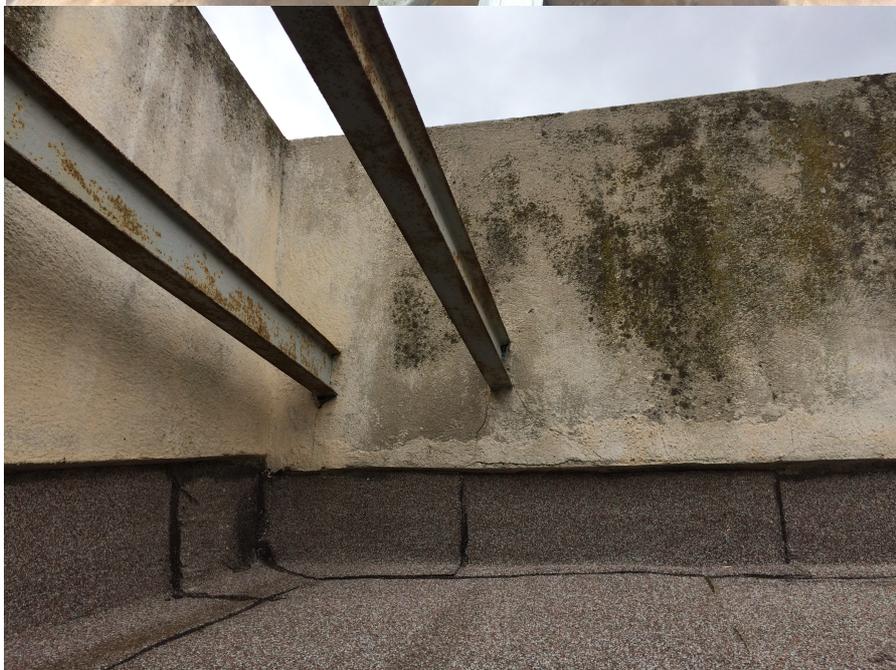
*Vue de la charpente depuis la chambre des cloches
Notons les renforts métalliques de « fortune » et la panne bois pourris sur sa longueur
interrompue coté Est. Vue de l'enduit revers d'acrotère non protégé.*

L'étanchéité bien que récente, par ces défauts de mise en œuvre ne peut être reprise en l'état. La réfection de la couverture est nécessaire.

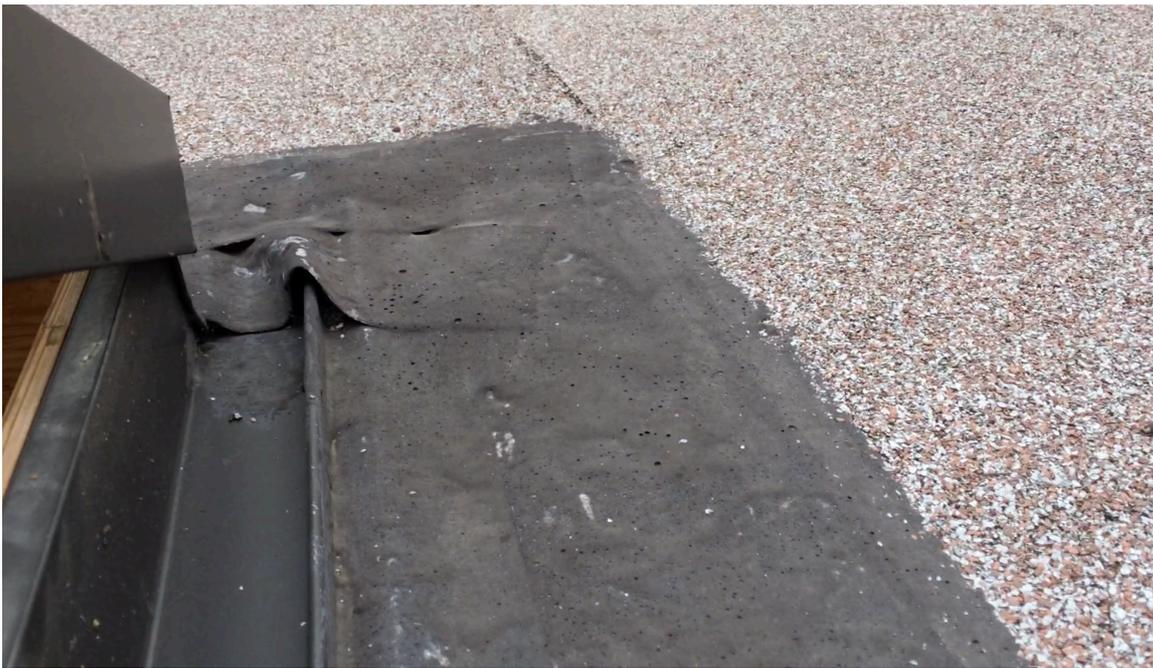
- Absence de solin : remontée d'étanchéité simplement collée sur paroi maçonnée de l'acrotère.
- Défaut d'abergement au droit de châssis de toit.

Vue de l'étanchéité bitumineuse. Notons les relevés étanchéité sans solin (simple collage sur la paroi maçonnée)

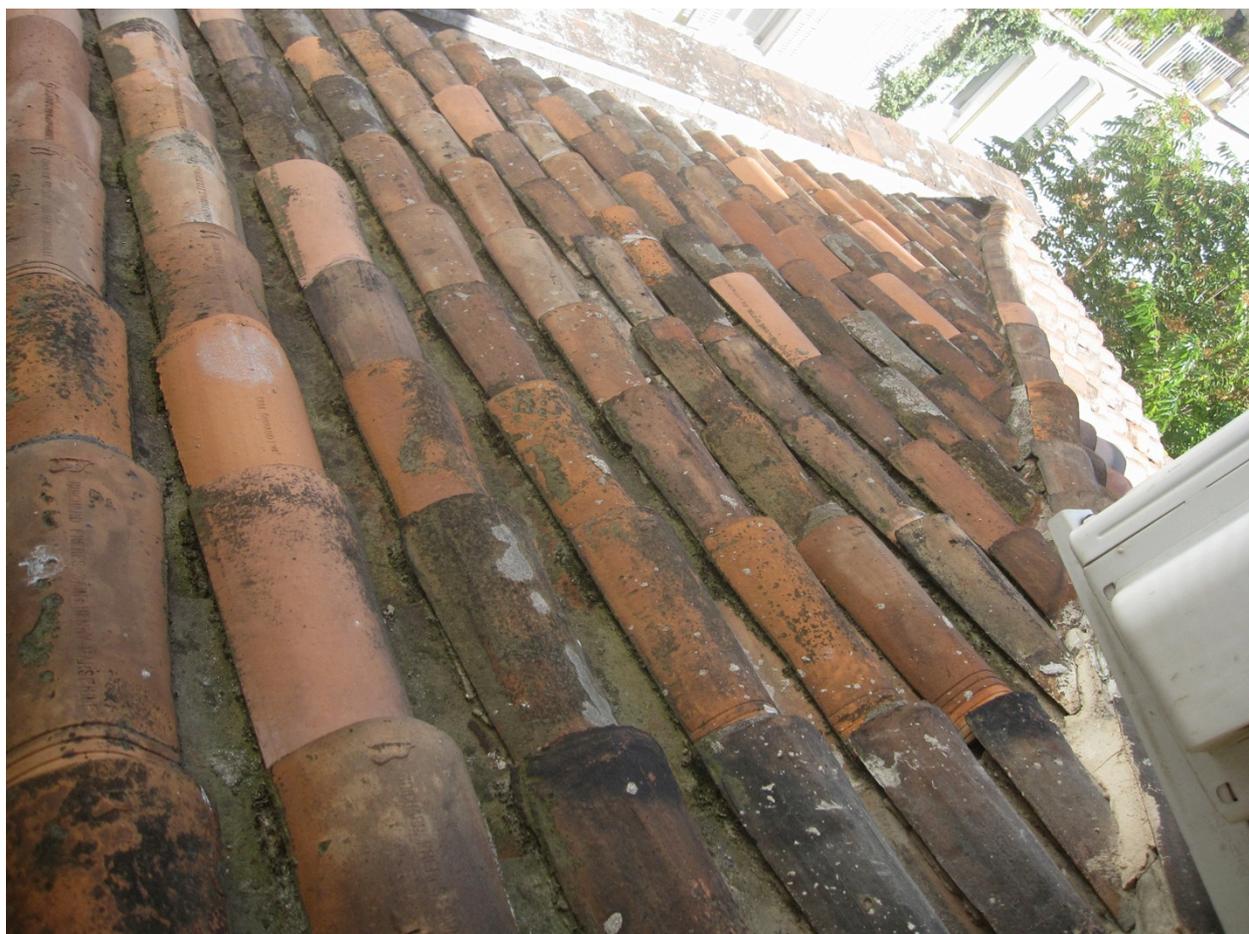
Aperçu du pan de toiture à refaire

Enfin, le projet prévoit la réfection d'un pan de toiture du presbytère qui n'avait pas été prise en compte lors des travaux de 2006-08. Cette partie de toiture est située au-dessus de la salle 1.5. C'est la défaillance de cette couverture qui est à l'origine de l'importance de l'attaque fongicide du plancher bas de la salle 1.5.
