## Diagnostic Plomb avant Travaux

**RAPPORT 20161102609 – CRECHE ROUCAS BLANC/1 / Pb**  
**ETABLI EN UN EXEMPLAIRE ORIGINAL LE 21/09/2017**

Numéro (indice) : 20161102609 – Crèche Roucas Blanc/ (2)

Adresse complète : 14 traverse Serre  
13007 MARSEILLE

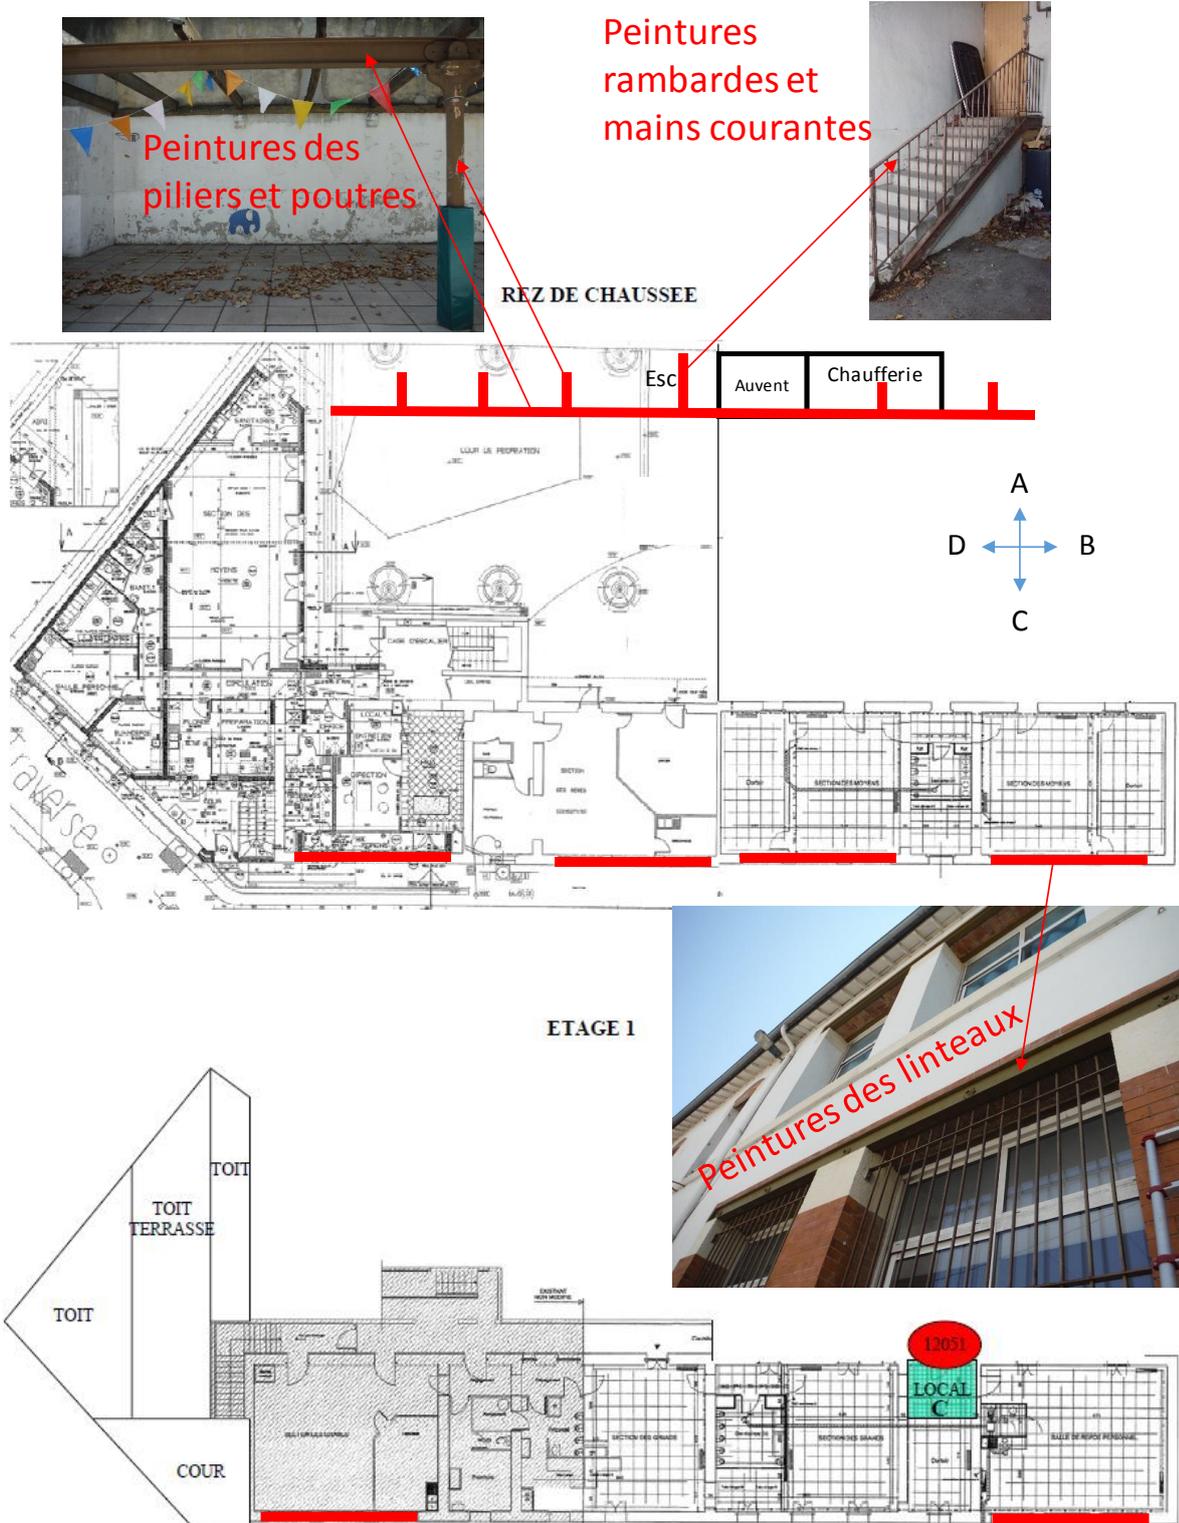
## 6.3. Croquis

— Revêtement contenant un taux de plomb supérieur à  $1\text{mg}/\text{cm}^2$
