# RAPPORT DE MISSION DE REPERAGE DES MATERIAUX ET PRODUITS CONTENANT DE L'AMIANTE AVANT LA REALISATION DE TRAVAUX

N° 6113955-1-1-0

Date d'émission : 13/02/2014

**Crèche ROUCAS BLANC**  
**Zone de travaux : Salle d'eau(R+1) +**  
**réfectoire/Cuisine(R+1)**  
**Crèche du ROUCAS BLANC**  
**14 Traverse SERRE**  
**13007 MARSEILLE**

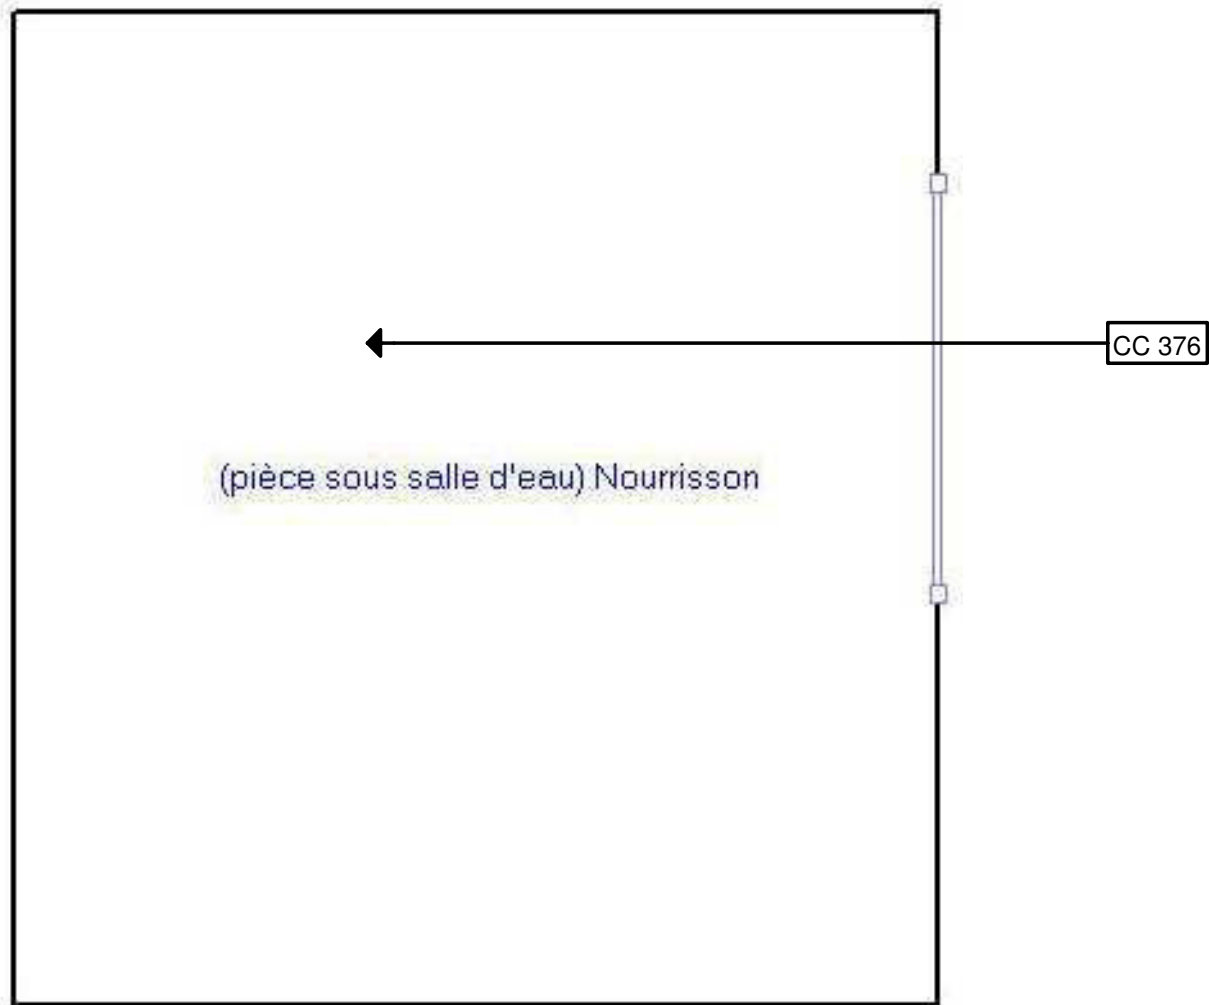
| Ville de MARSEILLE | ECOLE MATERNELLE | RDC | |

| Référence Matériau | Composant de la construction | Type de matériau | Critères de décision | Description + Commentaire | Localisation |
|---|---|---|---|---|---|
| CC376 | Mur | Enduit lissé | Résultat d'analyse | Enduit plâtreux blanc au plénum | Pièce sous salle d'eau |

| Bâtiment | Niveau | Local | Matériau | Prélévt | N°éch. | Description | Note | EC | AO | Commentaire | AD |
|---|---|---|---|---|---|---|---|---|---|---|---|
| Crèche du Roucas Blanc | RDC | Pièce sous salle d'eau | Remarque | | | Faux plafond en laine de verre / laine de verre au plènum / plancher bois | | | | | |

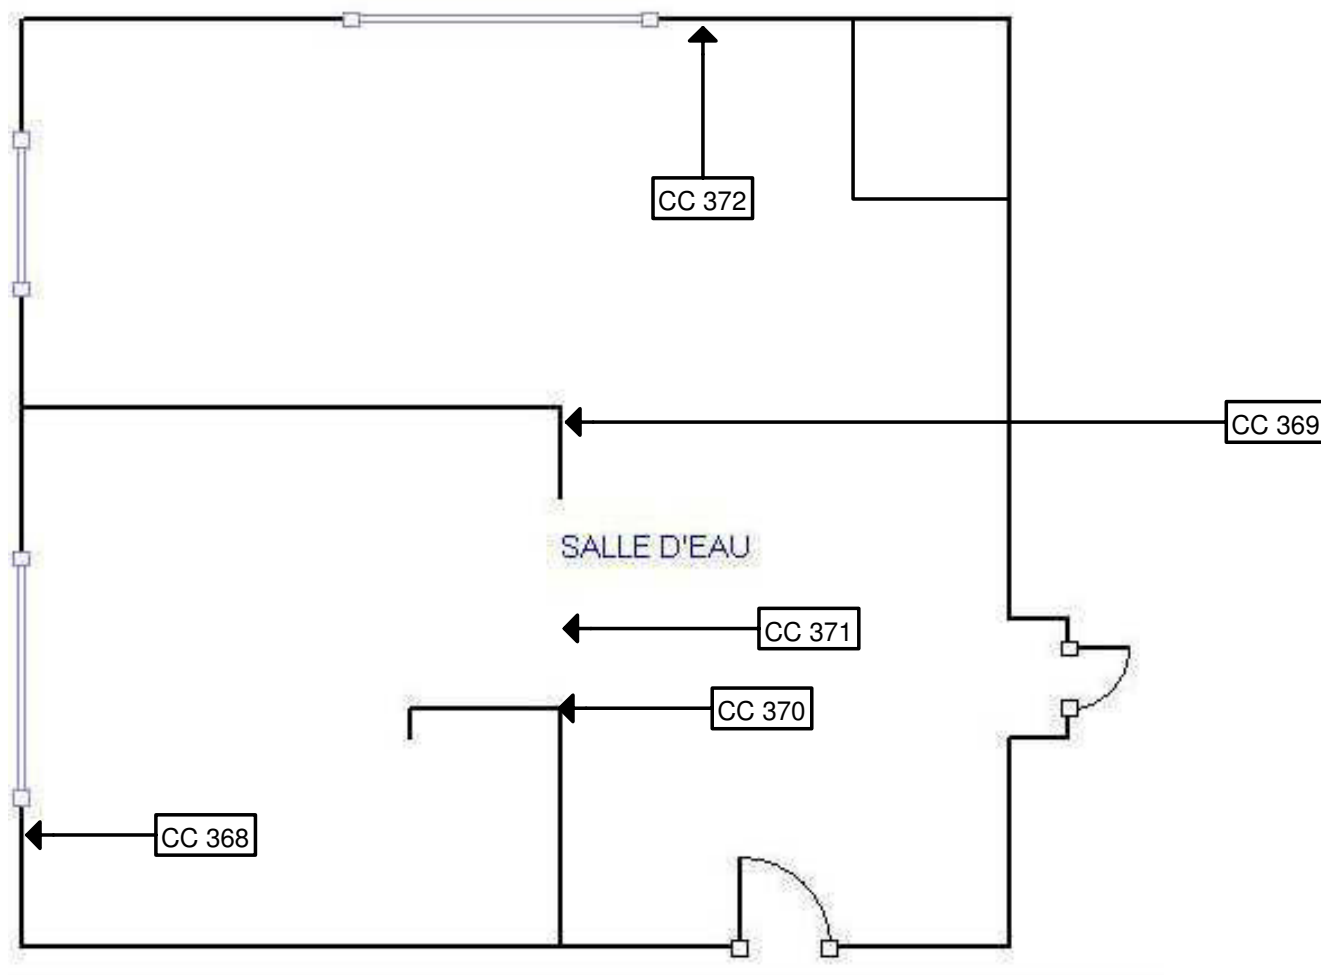
| REFERENCE | DESIGNATION DU BATIMENT | NIVEAU |
|---|---|---|
| Ville de MARSEILLE | ECOLE MATERNELLE | R+1- Salle d'eau |

| Référence Matériau | Composant de la construction | Type de matériau | Critères de décision | Description + Commentaire | Localisation |
|---|---|---|---|---|---|
| CC368 | Plancher | Colle | Résultat d'analyse | Colle blanche de carrelage beige + gravillon (couscous) | Salle d'eau |
| CC369 | Mur | Colle | Résultat d'analyse | Colle blanche de petites faïences rectangulaires mauves, roses et violettes<br>Présent sur mur et paillasse | Salle d'eau |
| CC370 | Cloison | Enduit lissé + peinture | Résultat d'analyse | Enduit lissé plâtreux blanc + peinture sur cloison | Salle d'eau |
| CC371 | Plafond | Jonction entre panneau | Résultat d'analyse | Joint de rebouchage entre BA 13 au plafond | Salle d'eau |
| CC372 | Mur | Enduit lissé + peinture | Résultat d'analyse | Enduit lissé rose + peinture multicouches sur mur donnant sur l'extérieur | Salle d'eau |

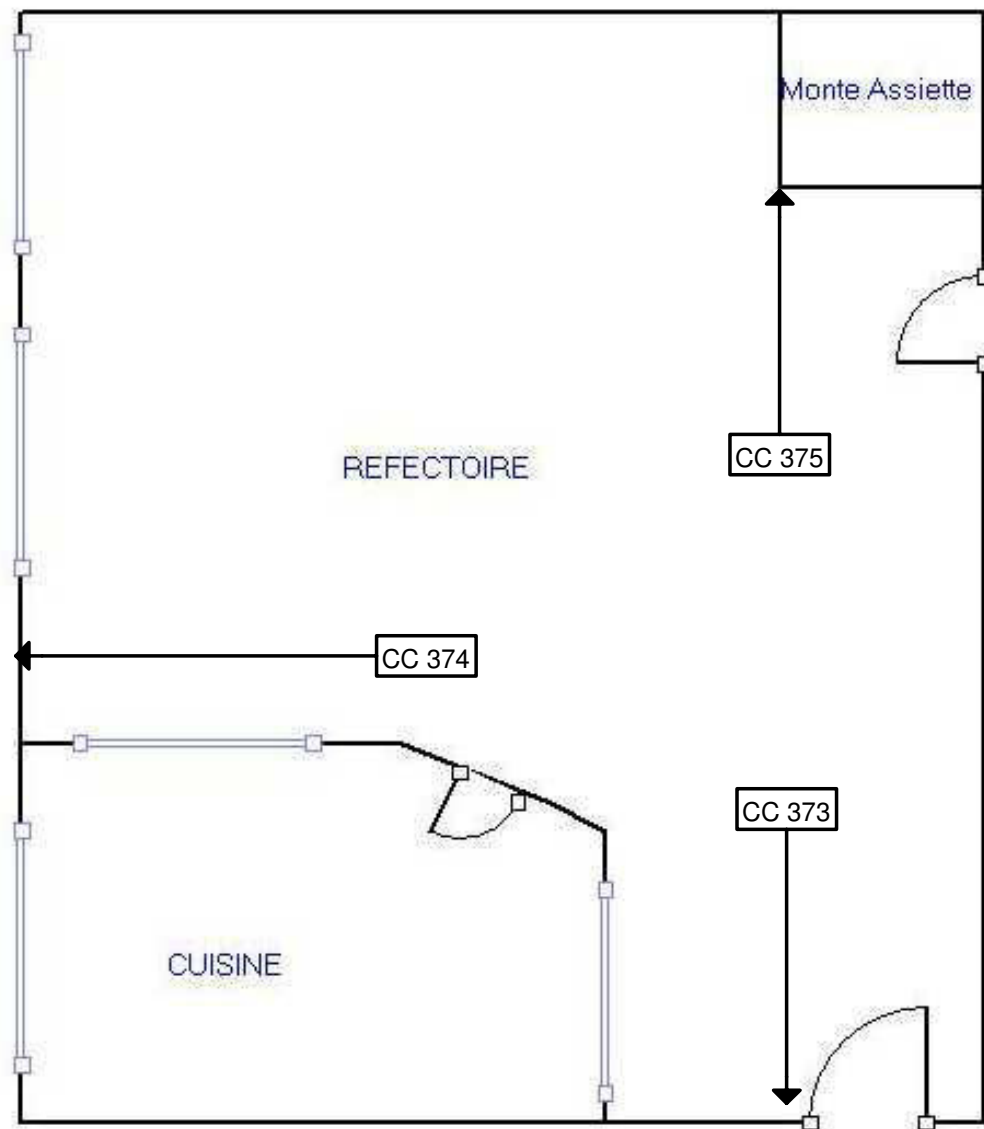
| Ville de MARSEILLE | ECOLE MATERNELLE | R+1- réfectoire | |

| Référence Matériau | Composant de la construction | Type de matériau | Critères de décision | Description + Commentaire | Localisation |
|---|---|---|---|---|---|
| CC373 | Cloison | Enduit lissé + peinture | Résultat d'analyse | Enduit blanc plâtreux + peinture | Réfectoire / Cuisine |
| CC374 | Mur | Enduit lissé + peinture | Résultat d'analyse | Enduit lissé rose + peintures multicouches sur mur donnant sur l'extérieur | Réfectoire / Cuisine |
| CC375 | Cloison | Joint | Résultat d'analyse | Joint de rebouchage entre BA 13 composant le coffrage du monte assiette | Réfectoire / Cuisine |
