Diagnostic Plomb avant Travaux

RAPPORT 18-04-021698 VDM GS VISTE BOUSQUET/ 1 / Pb
ZONES DE TRAVAUX DESIGNÉES PAR LE DONNEUR D'ORDRES
ETABLI EN UN EXEMPLAIRE ORIGINAL LE 05/06/2018

Numéro (indice) : 18-04-021698 VDM GS VISTE BOUSQUET/ (1)
Adresse complète : 38 route Nationale de la Viste - 13015 MARSEILLE

Visite réalisée le 09 mai 2018

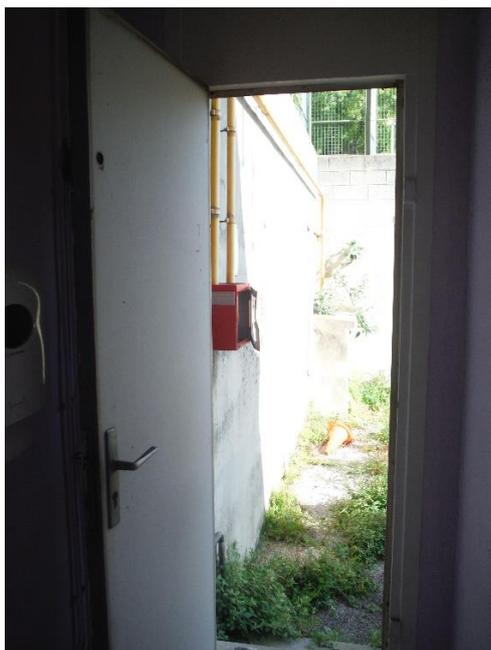
Porte D du vestiaire cuisine dont la peinture contient du plomb à un taux supérieur à 1 mg/cm².

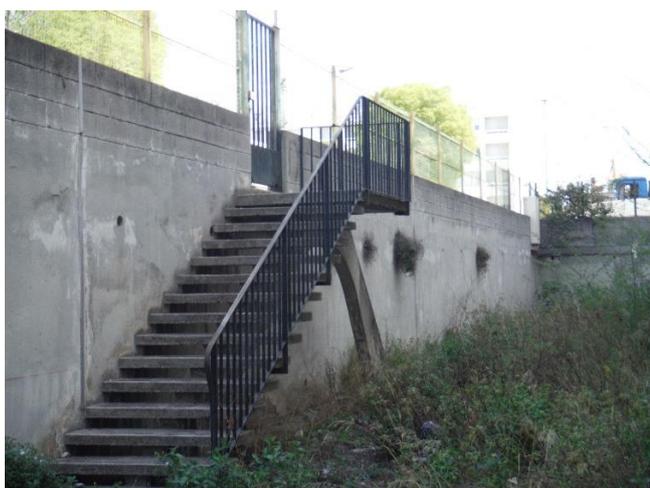
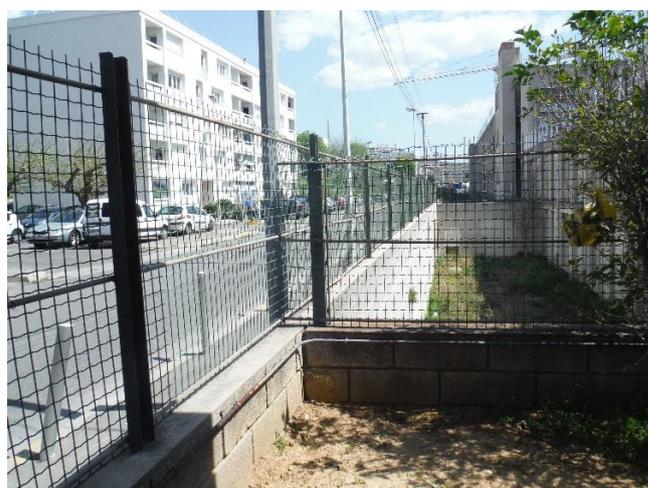
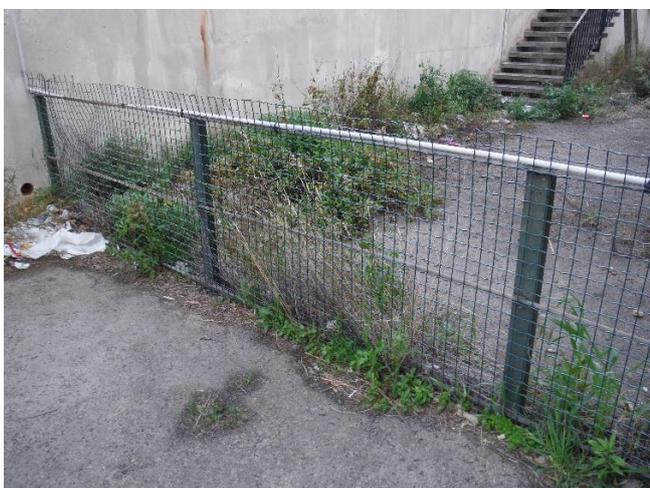
Poteaux, portillons et garde corps dont la peinture contient du plomb à un taux supérieur à 1 mg/cm².

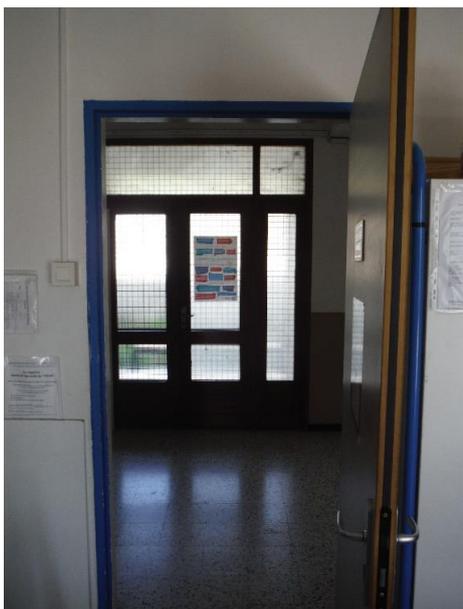
Portes du bureau directeur, de la repro et de la salle des maîtres RDC, dont la peinture contient du plomb à un taux supérieur à 1 mg/cm².

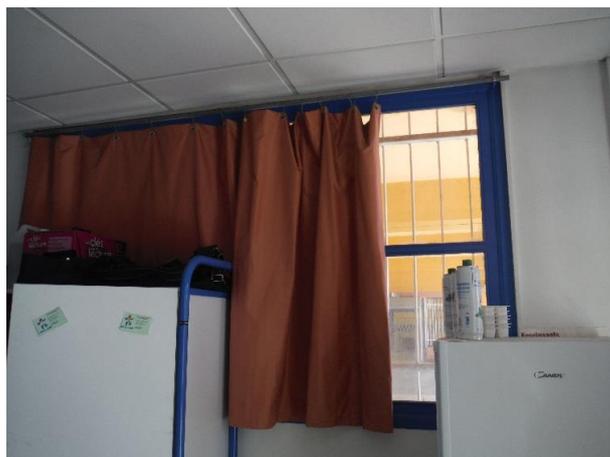
Fenêtre de la salle des maîtres RDC, dont la peinture contient du plomb à un taux supérieur à 1 mg/cm².
