## Diagnostic Plomb avant Travaux

**PRE - RAPPORT 2018P0145489 - VDM - PB - EE SOLIDARITE EXTENSION / 1 / Pb**  
**ENSEMBLE DES ELEMENTS ACCESSIBLE REPUTE CONTENIR DU PLOMB**  
ETABLI EN UN EXEMPLAIRE ORIGINAL LE **02/08/2018**

**Groupe Scolaire EE Solidarité**

Adresse complète : 16 rue le Chatelier 13015 MARSEILLE

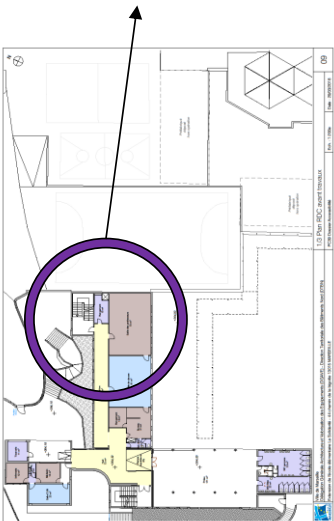
RDC

| Local n° | 1 | Désignation | | Ecole/ <b>RDC</b> /Rangement | | | | | | | | | |
|---|---|---|---|---|---|---|---|---|---|---|---|---|---|
| 7 | - | Plinthe | Carrelage | | | 16,3 | Non dégradé | | 1 | | | | |

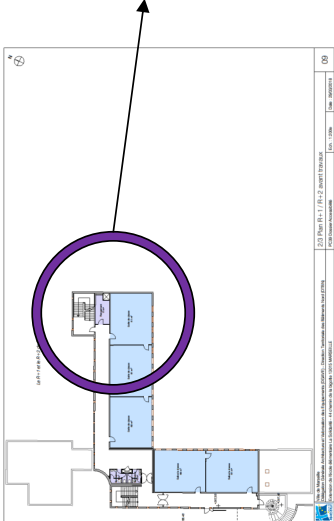
R+1 et +2 – locaux identique au RDC

| Local n° | 2 | Désignation | | Ecole/R+1/Rangement | | | | | | | | | |
|---|---|---|---|---|---|---|---|---|---|---|---|---|---|
| 8 | - | Plinthe | Carrelage | | | 15,4 | Non dégradé | | 1 | | | | |

| Local n° | 3 | Désignation | | Ecole/R+2/Rangement | | | | | | | | | |
|---|---|---|---|---|---|---|---|---|---|---|---|---|---|
| 9 | - | Plinthe | Carrelage | | | 10,1 | Non dégradé | | 1 | | | | |

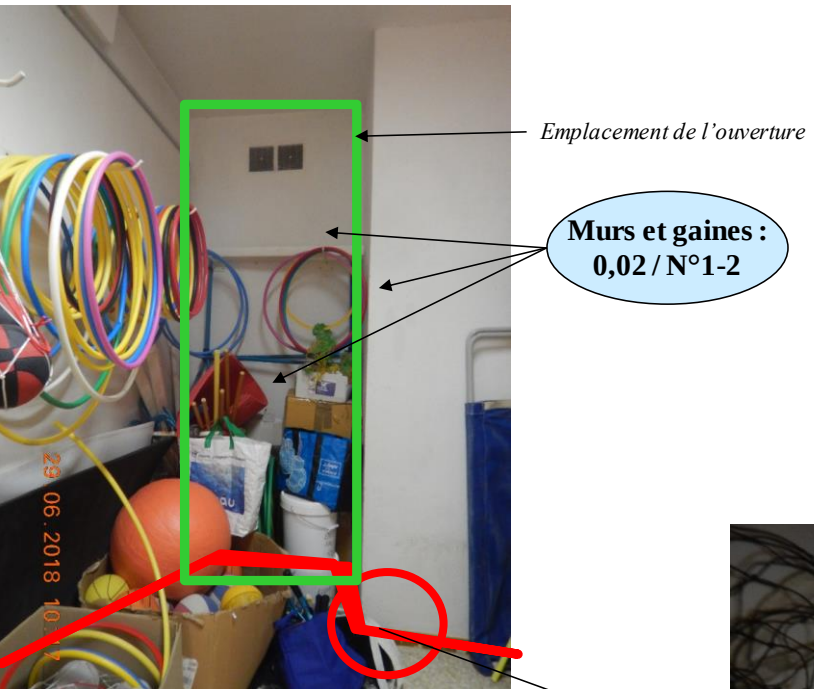
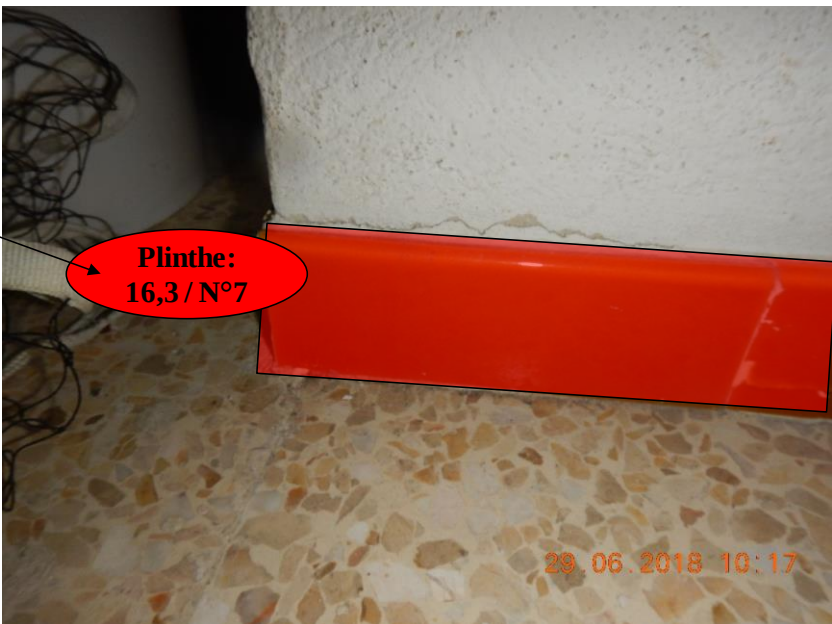
Rangement RDC

**Le diagnostic avant travaux a révélé la présence de revêtements contenant du plomb au delà du seuil d'1 mg/cm<sup>2</sup>.**
