Rapport de repérage des matériaux et produits contenant de l'amiante avant travaux

RAPPORT DE REPERAGE **2018P0145237 - VDM - DAT - EE LA SOLIDARITE EXTENT-1 / AMIANTE**
ETABLI EN UN EXEMPLAIRE ORIGINAL LE **23/05/2018**

Adresse :	44 chemin de la Bigotte 13015 MARSEILLE
Partie de bien inspectée :	Locaux sur façade RDC Est, façade et chaufferies en RDSS
Date de visite :	04/04/2018

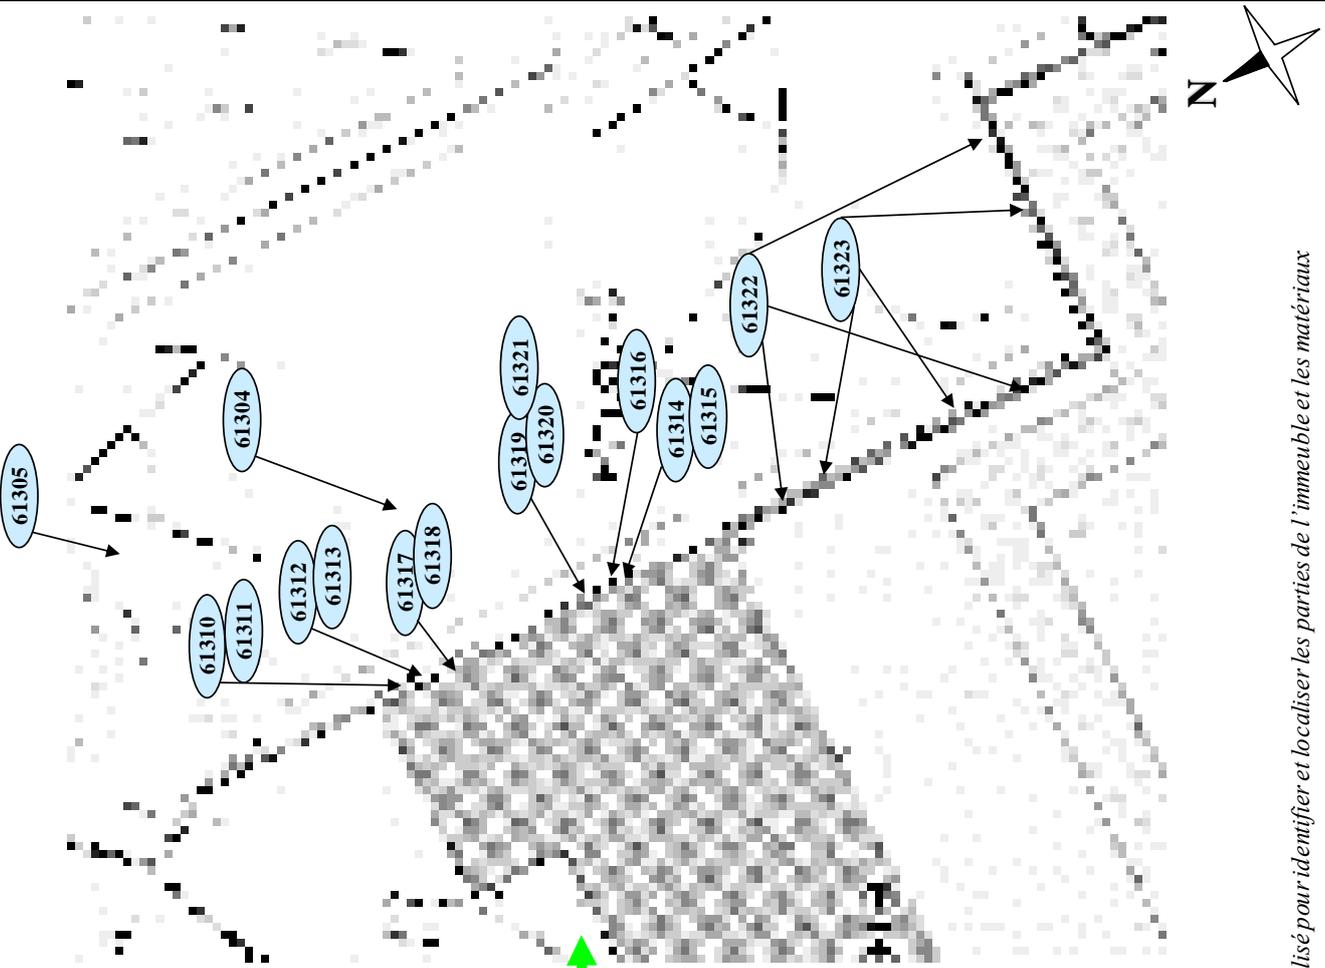
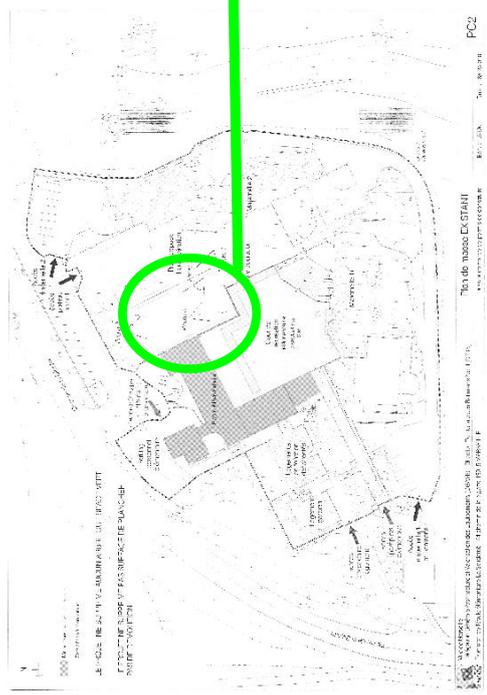
EE la Solidarité
 44 chemin de la Bigotte
 13015 MARSEILLE
**Localisation des prélèvements
 et éléments relevés
 en extérieur niveaux
 RDC et RDSS**

Prélèvement ne contenant pas d'amiante (n° d'analyse).

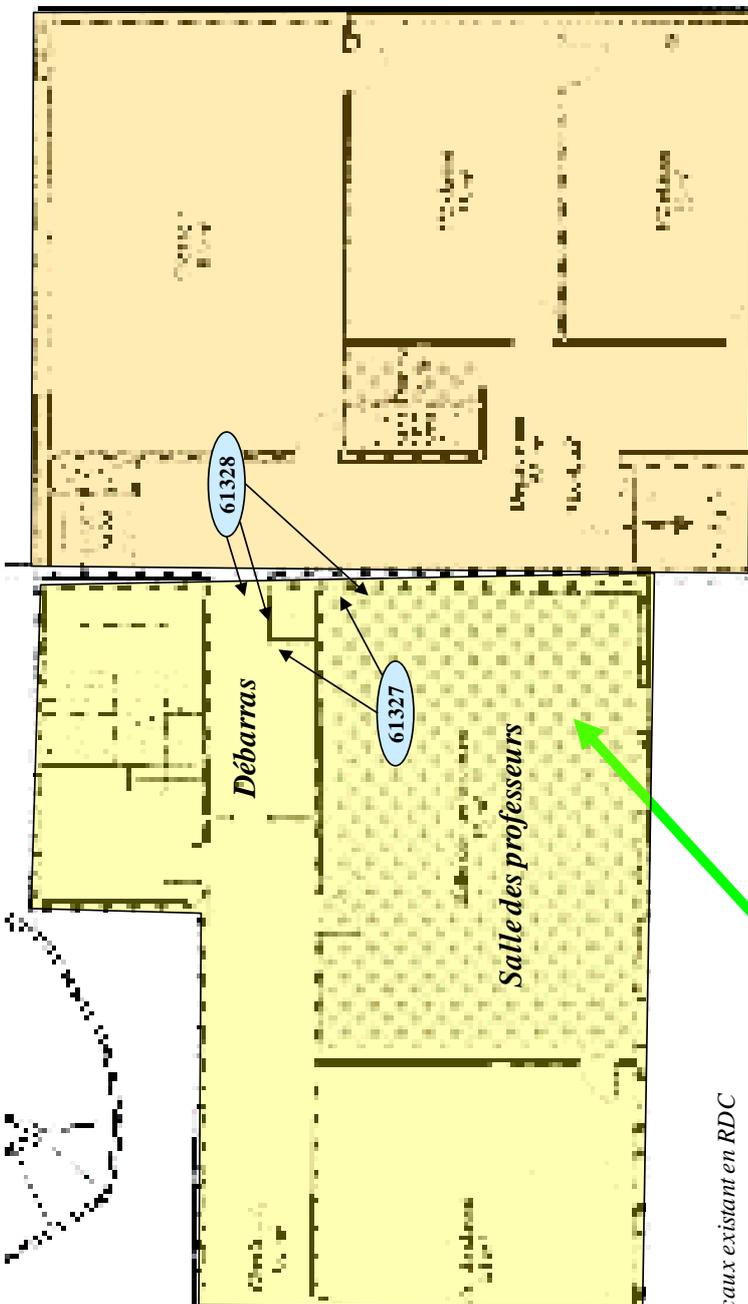
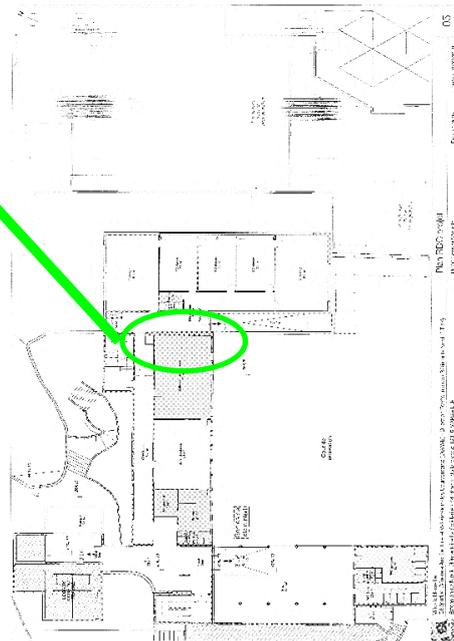
Localisation des prélèvements
et éléments relevés
en intérieur RDC
et plan projets du niveau

Prélèvement ne contenant pas d'amiante (n° d'analyse).
-

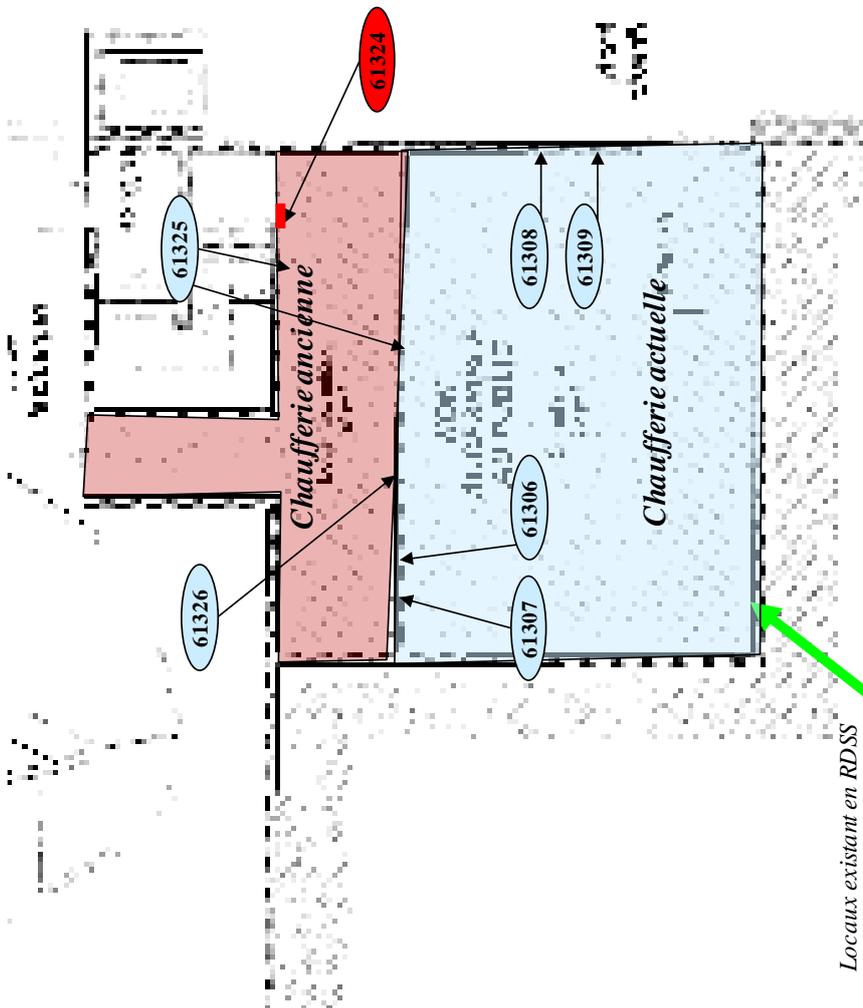
Localisation des prélèvements
 et éléments relevés
 en Rez De Sous Sol ancienne et nouvelle
 chaufferie

- XXX Prélèvement ne contenant pas d'amiante (n° d'analyse).
- XXX Prélèvement contenant de l'amiante (n° d'analyse).
- Enduit le lissage ou de rebouchage **AMIANTÉ** : Enduit potentiellement présent dans ce local en d'autres endroits - une campagne spécifique devra être menée pour les localiser si d'autres travaux ultérieurs sur ces parois devront avoir lieu, **ATTENTION** : cette enduit est identifier dans ce local mais peut potentiellement se retrouver dans d'autres pièces du bâtiment. Par précaution des DAT dans ces autres locaux devront être mené si des travaux doivent y avoir lieu .

Mur soutènement (Façade Est et extérieur)	Panneau béton	Béton		-	Oui : 61323	Absence d'amiante	
Mur soutènement (Façade Est et extérieur)	Panneau béton	Enduits		-	Oui : 61322	Absence d'amiante	
Chaufferie ancienne (RDSS)	Mur	Enduits	Rebouchage ou de lissage	-	Oui : 61324	Présence d'amiante	Dégradations locales

Observations : Un enduit amianté est identifié dans le local de l'ancienne chaufferie mais peut potentiellement se retrouver dans d'autres pièces du bâtiment. Par précaution des DAT dans ces autres locaux devront être mené si des travaux doivent y avoir lieu.

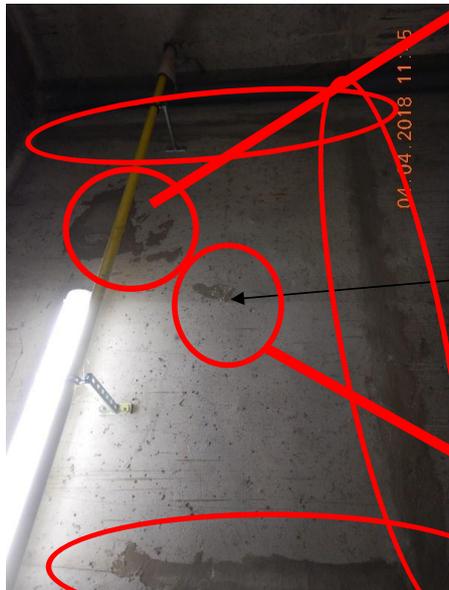
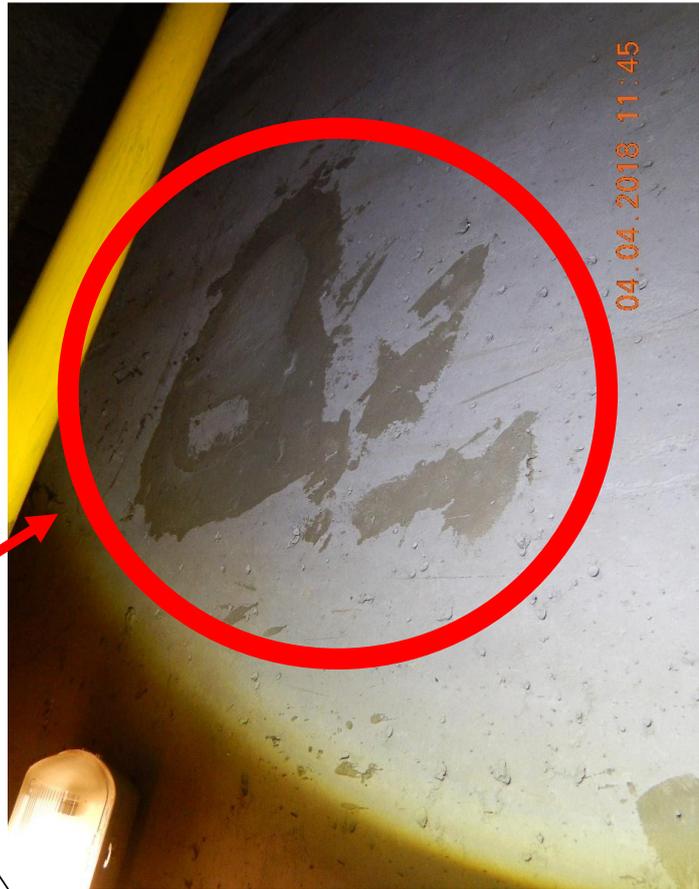
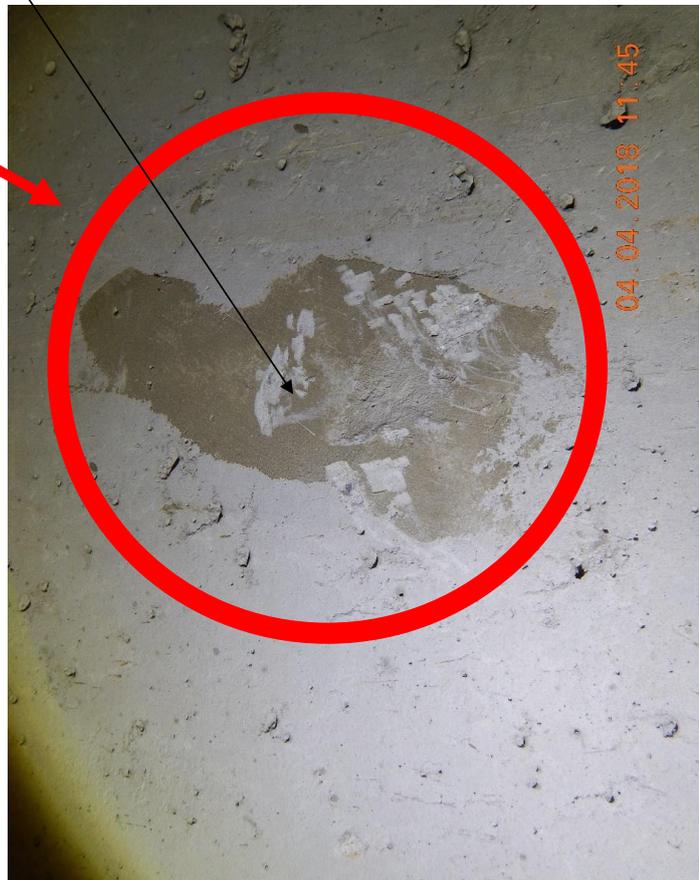
Photos exemples
des éléments relevés

Prélèvement contenant de l'amiante
(n° d'analyse).

Enduit repéré comme contenant de l'amiante
