Ville de Marseille - Mairie de Marseille

RESTAURATION DES COLLECTIONS DU MUSÉE D'ART CONTEMPORAIN DE LA VILLE DE MARSEILLE

ANNEXE 2 au CCTP

- Lot 1 oeuvres mixtes-électriques - constats

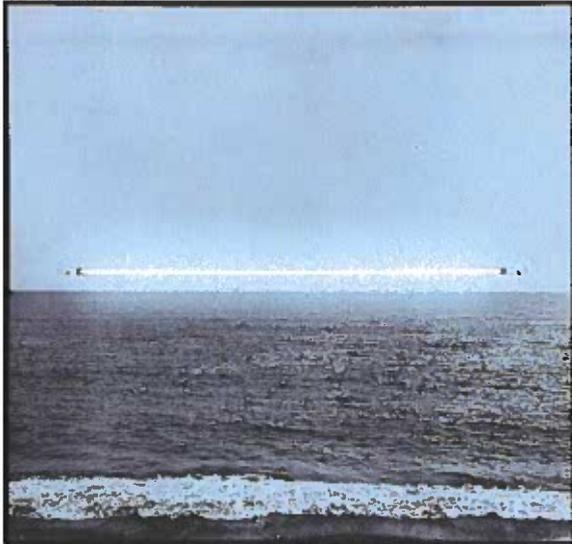
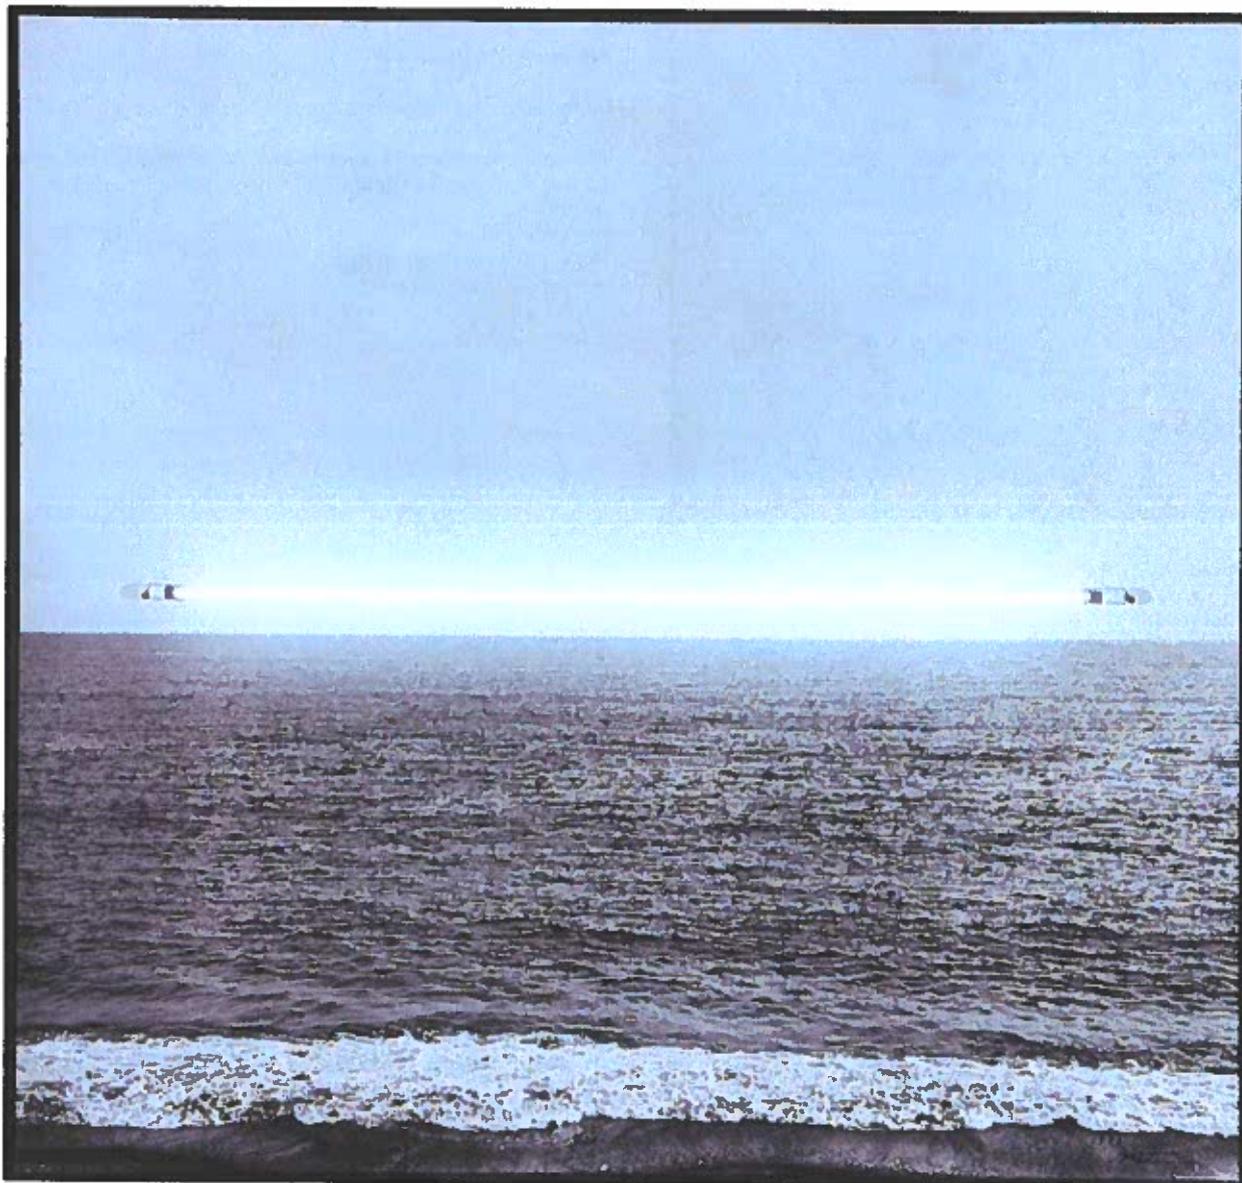
n° Inv. : C.87.18

- ETAT GENERAL DE L'OEUVRE : moyen

Jaunissement de la photo, éraflures, salissures, déchirures, oxydation sur le support métallique, système électrique obsolète (transfo hors d'usage?). Néon d'origine hors d'usage, un nouveau a été livré par la galerie japonaise de l'artiste mais non installé.

Mauvais état général de l'oeuvre.

Très préoccupant. Jaunissement important de la photo au niveau du néon au centre. Trait horizontal bord supérieur côté droit.

Marques de clous? sur tout le pourtour et verticalement au centre.

Rayure verticale quart supérieur droit au centre.

Trait noir bord supérieur à gauche. Traces bord supérieur gauche.

Déchirures et trous au niveau de la fixation du néon.

Traces d'oxydation sur le support métallique.

Rayure à la jonction des 2 papiers photo, quart sup. gauche et quart inf. gauche.

Pas de protection de la face.

Néon hors d'usage et système électrique obsolète, transfo hors d'usage.

Intervention à prévoir remise en état branchements électriques, photographie à dépoussiérer et dégraisser.

Recommandation : prévoir une restauration

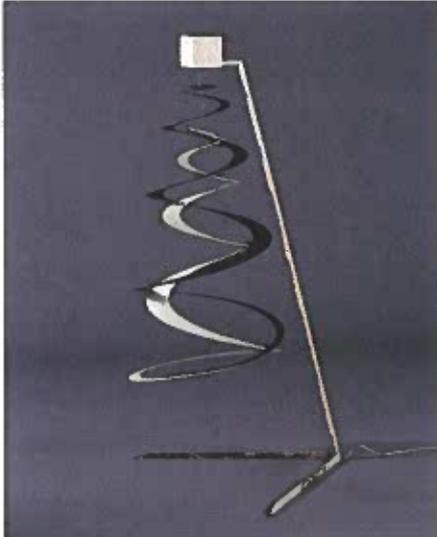
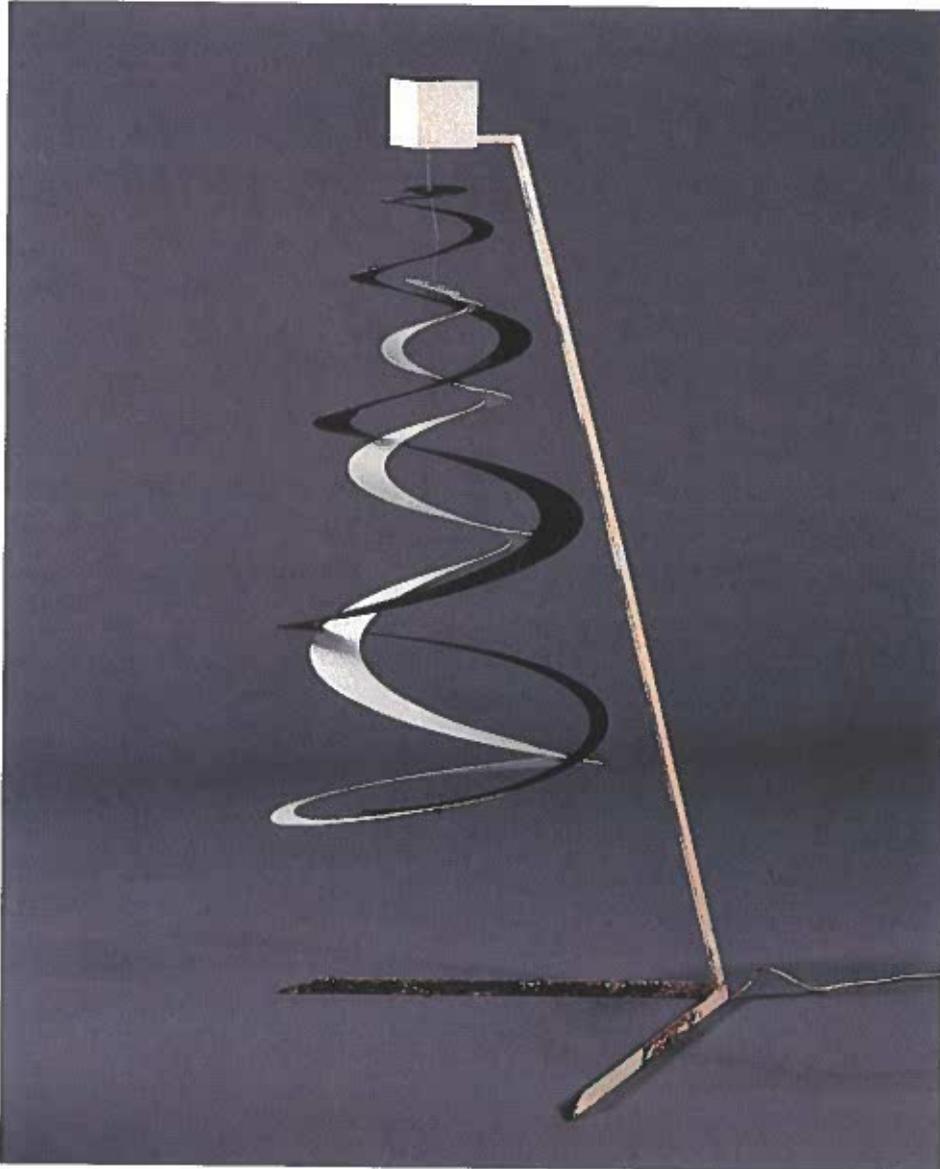
C.72.1.2

- ETAT GENERAL DE L'OEUVRE : très mauvais non exposable 2019

Métal très oxydé, lacune de couche picturale blanche à la base. Eraflures, taches, abrasions, rayures, jaunissement, usures, système électrique à revoir, fil électrique coupé. traces d'humidité ancienne, spirales plastiques rayées et traces diverses.

Très mauvais état du socle: rouillé, lacunes de surface + système électrique cassé.

Altérations de surface sur la spirale: Rayures nombreuses, empoussièrement et taches d'humidité.

Etat général: mauvais.

La prise est arrachée du fil électrique.

Altérations de surface: salissures, taches, abrasions, rayures, usures

Altérations chimiques: oxydation, pollution

Altérations structurelles: destruction

Intervention générale, électrique, matériaux plastique et surface métallique peinte en blanc.

Intervention indispensable, intervenant: restaurateur-conservateur
