RESTAURATION DES COLLECTIONS DU MUSÉE D'ART CONTEMPORAIN DE LA VILLE DE MARSEILLE

Numéro de la consultation : 2020-20703-0076

ANNEXE 8 au CCTP

- Lot 4 photos - constats

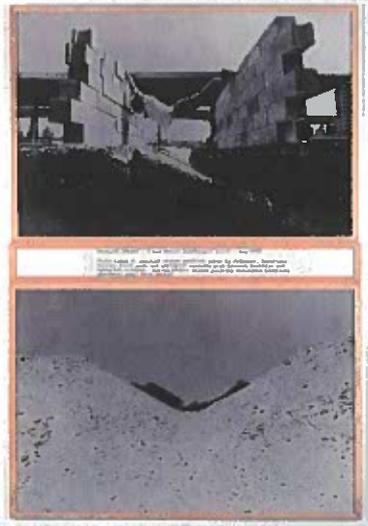
Dennis Oppenheim
Parallel Stress
a 10 minutes performance piece, 1970
Photographies argentiques, texte imprimé sur papier
A : 105,7 x 153,7 x 3,5
B : 16,8 x 155,7 x 3,5 cm
C : 105,6 x 156,2 x 3,5 cm
Inv. : C 96.4

- ETAT GENERAL DE L'OEUVRE : moyen
2019

Auréoles et traces d'humidité anciennes sur le cadre. Gondolement, abrasions, rayures, boursouffures sur les photos.

1/3 : Photographie sombre. En contact avec le plexiglas, risque d'adhérence. Dos carton déchirure et coulure d'humidité.

2/3 : Texte contrecollé, traces d'adhésif sur les côtés. Un pli au bas droit.

3/3 : Photographie plis verticaux de collage ou / et d'humidité ? Boursouffures. Plis angle G et D au bas. En contact avec le plexiglas, risque d'adhérence Dos carton coulure d'humidité. Gondolement dans les angles. Cadre défaut bord supérieur droit : traces d'adhésif. Plexiglas rayé.

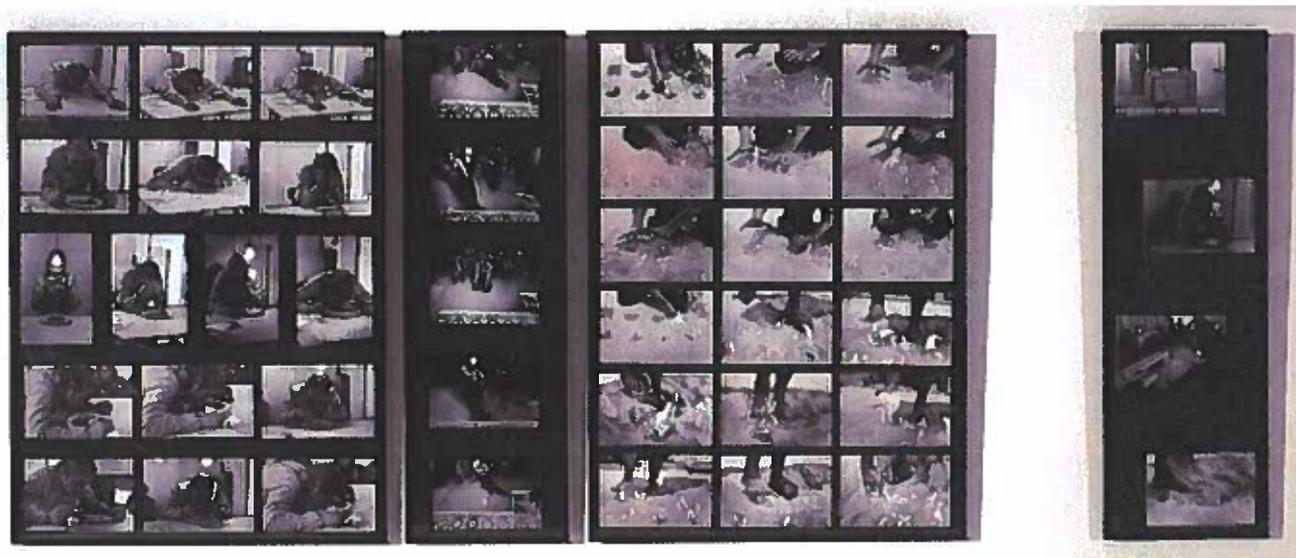
Gina Pane
Nourriture/Actualités télévisées/Feu, 1971
Photographie noir et blanc, craie, bois
Inv. : C.96.11 (1à4)

- **ETAT GENERAL DE L'OEUVRE :** moyen

Éclats sur la baguette, affaiblissement, perte d'adhérence des bordages au verso, traces d'adhésif sur le verre, poussières et salissures sur le bois peint. Présence de poisson d'argent, griffures et traces blanches (suspicion de moisissures), altération chimique des photographies, jaunissement.

TERMES PRECONISES POUR LES INTERVENTIONS : Propositions de traitement

Désencadrement

décollement des adhésions

dépoussiérage, nettoyage, refixage, retouches

Démontage, élimination des adhésifs en excès, conservation des originaux et renforcement,

Rencadrement par nouveaux cadres, avec rehausse, dos, pattes d'accroche, cerre Optium

Montage.
