Pré-rapport de mission de repérage des matériaux et produits contenant de l'amiante avant réalisation de travaux

Référence AMITRAV-D4445685-2001 29 septembre 2020

Bien	Immeuble à usage d'habitation
Adresse	71 RUE D'AUBAGNE 1300 13001 MARSEILLE
Numéro de lot	-
Référence Cadastre	NC
Propriétaire	VILLE DE MARSEILLE — DGAVE-DTBN 9 RUE PAUL BRUTUS 13015 MARSEILLE
Demandeur	VILLE DE MARSEILLE — DGAVE-DTBN 9 RUE PAUL BRUTUS 13015 MARSEILLE

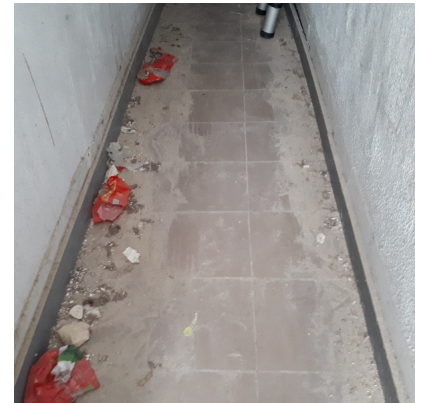
Prélèvement P001
Pièce RDC - ENTREE COULOIR
Localisation Sol
Matériaux Colles et joints de carrelage, Ragréages
Date 29 septembre 2020
Résultat Absence d'amiante
Commentaire

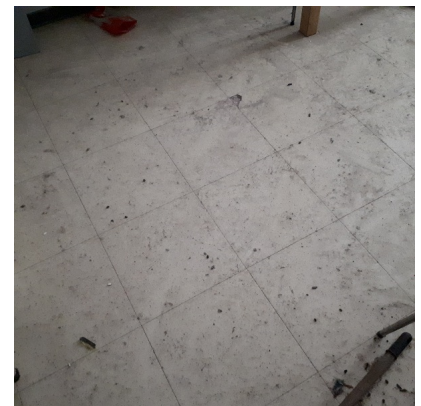
Prélèvement P002
Pièce RDC - APPARTEMENT SALON
Localisation Sol
Matériaux Colles non bitumineuses, Dalles de sol
Date 29 septembre 2020
Résultat Absence d'amiante
Commentaire

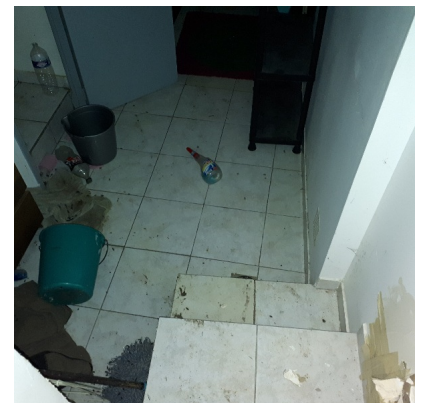
Prélèvement P003
Pièce RDC - APPARTEMENT SALLE D'EAU
Localisation Sol
Matériaux Colles et joints de carrelage, Ragréages
Date 29 septembre 2020
Résultat Absence d'amiante
Commentaire

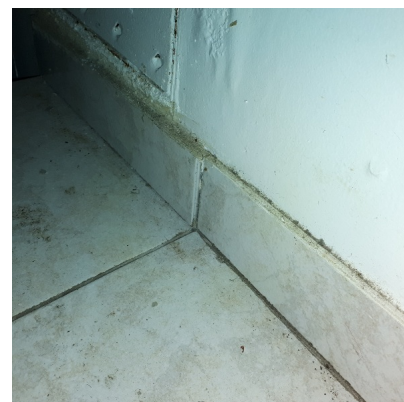
Prélèvement P004
Pièce RDC - APPARTEMENT SALLE D'EAU
Localisation PLINTHE
Matériaux Colles et joints de carrelage ou de faïence PLINTHE
Date 29 septembre 2020
Résultat Absence d'amiante
Commentaire

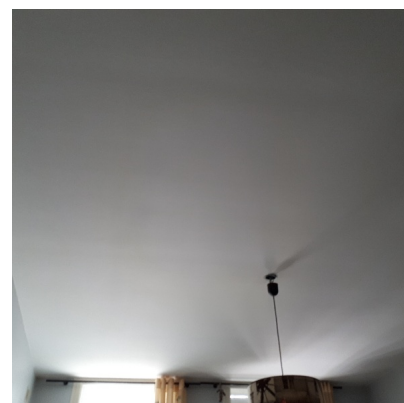
Prélèvement P005
Pièce RDC - APPARTEMENT SALON
Localisation Plafond
Matériaux Bandes calicot, Enduits à base de plâtre ou ciment projetés, lissés ou talochés
Date 29 septembre 2020
Résultat Absence d'amiante
Commentaire

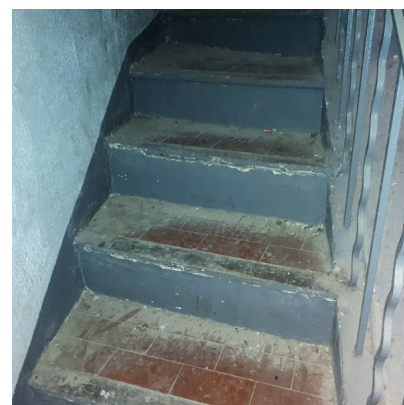
Prélèvement P006
Pièce RDC - ESCALIER RDC /1ER
Localisation Sol
Matériaux Colles et joints de carrelage, Ragréages
Date 29 septembre 2020
Résultat Absence d'amiante
Commentaire

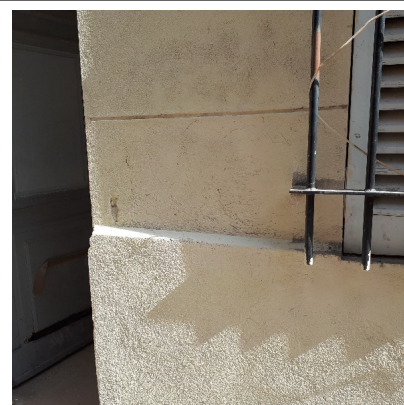
Prélèvement P014
Pièce RDC - FACADE COTE RUE
Localisation Tous les murs
Matériaux Enduits extérieurs (projetés, lissés ou talochés), Peinture
Date 29 septembre 2020
Résultat Absence d'amiante
Commentaire

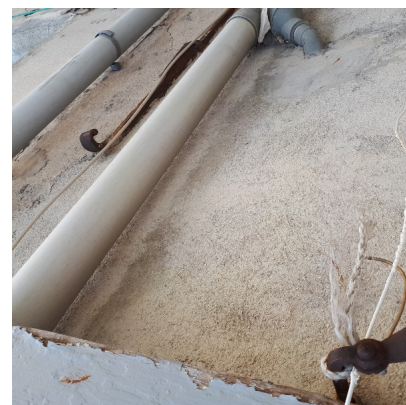
Prélèvement P015
 Pièce RDC - FACADE COTE COUR
 Localisation Tous les murs
 Matériaux Enduits extérieurs (projetés, lissés ou talochés), Peinture
 Date 29 septembre 2020
 Résultat Absence d'amiante
 Commentaire

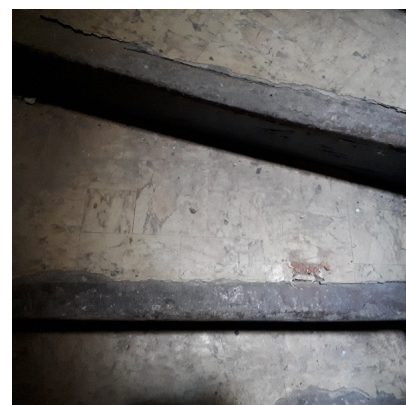
Étage 1 > ESCALIER 1 ER	Sol	SOL LINOLEUM	Résultat d'analyse

Prélèvement P007
 Pièce Étage 1 - ESCALIER 1 ER
 Localisation Sol
 Matériaux Colles non bitumineuses, SOL LINOLEUM
 Date 29 septembre 2020
 Résultat Présence d'amiante
 Commentaire

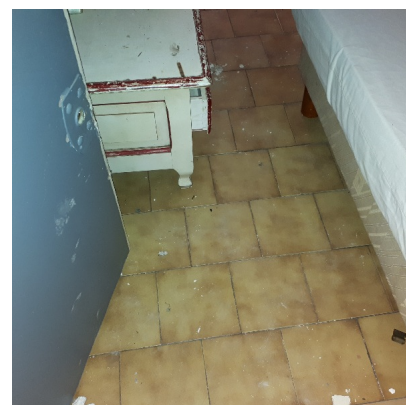
Prélèvement P008
 Pièce Étage 3 - APPARTEMENT COTE COUR
 Localisation Sol
 Matériaux Colles et joints de carrelage, Ragréages
 Date 29 septembre 2020
 Résultat Absence d'amiante
 Commentaire

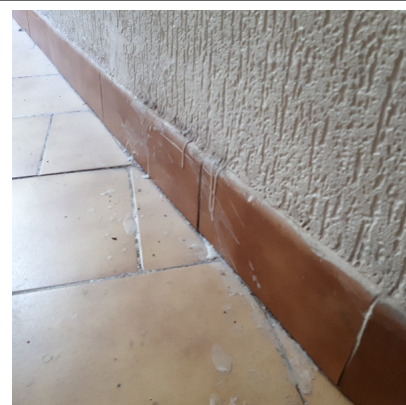
Prélèvement P009
 Pièce Étage 3 - APPARTEMENT COTE COUR
 Localisation PLINTHE
 Matériaux Colles et joints de carrelage ou de faïence PLINTHE
 Date 29 septembre 2020
 Résultat Absence d'amiante
 Commentaire

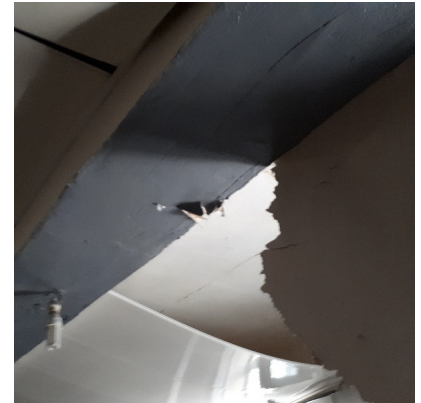
Prélèvement P010
Pièce Étage 3 - APPARTEMENT COTE COUR
Localisation Plafond
Matériaux Enduits à base de plâtre ou ciment projetés, lissés ou talochés, Peinture
Date 29 septembre 2020
Résultat Absence d'amiante
Commentaire

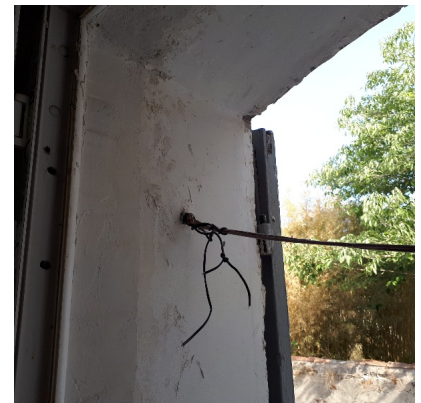
Prélèvement P011
Pièce Étage 3 - APPARTEMENT COTE COUR
Localisation FENETRES COTE COUR
Matériaux Enduits lissés-talochés, Peinture
Date 29 septembre 2020
Résultat Absence d'amiante
Commentaire

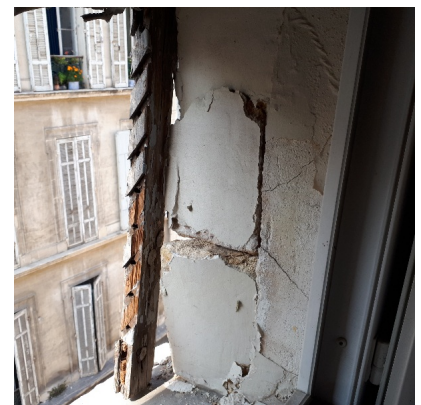
Prélèvement P012
Pièce Étage 3 - APPARTEMENT COTE RUE
Localisation FENETRES COTE RUE
Matériaux Enduits lissés-talochés, Peinture
Date 29 septembre 2020
Résultat Absence d'amiante
Commentaire

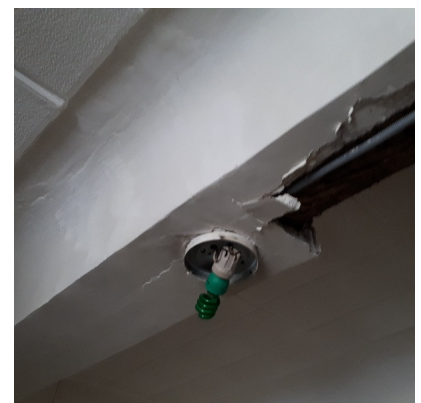
Prélèvement P013
Pièce Étage 3 - APPARTEMENT COTE RUE
Localisation PLANCHER HAUT POUTRES
Matériaux Bandes calicot, Enduit de jointement des plaques de plâtre
Date 29 septembre 2020
Résultat Absence d'amiante
Commentaire

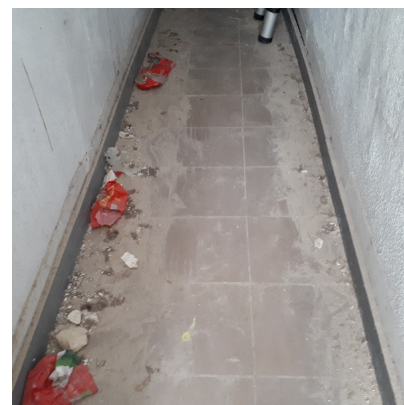
Pièce RDC - ENTREE COULOIR
Localisation Sol
Matériaux Ragréages, Colles et joints de carrelage
Date 29 septembre 2020
Résultat Absence d'amiante

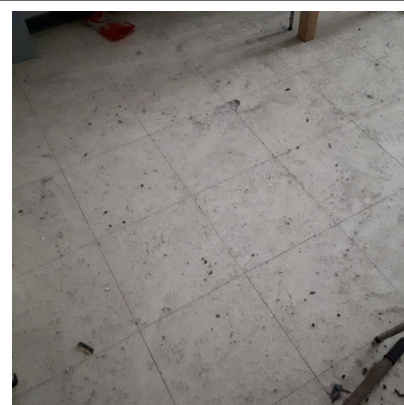
Pièce RDC - APPARTEMENT SALON
Localisation Sol
Matériaux Dalles de sol, Colles non bitumineuses
Date 29 septembre 2020
Résultat Absence d'amiante

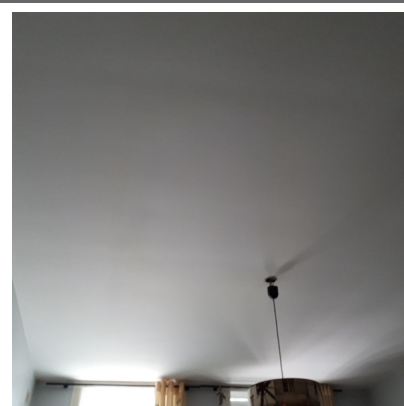
Pièce RDC - APPARTEMENT SALON
Localisation Plafond
Matériaux Enduits à base de plâtre ou ciment projetés, lissés ou talochés, Bandes calicot
Date 29 septembre 2020
Résultat Absence d'amiante

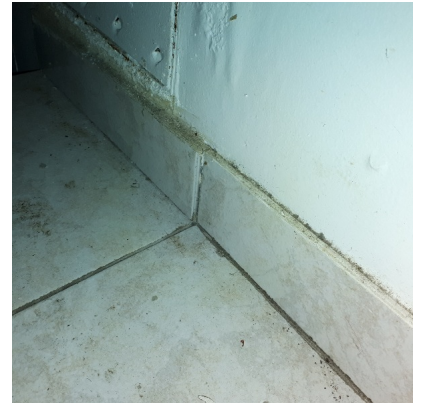
Pièce RDC - APPARTEMENT SALLE D'EAU
 Localisation PLINTHE
 Matériaux Colles et joints de carrelage ou de faïence PLINTHE
 Date 29 septembre 2020
 Résultat Absence d'amiante

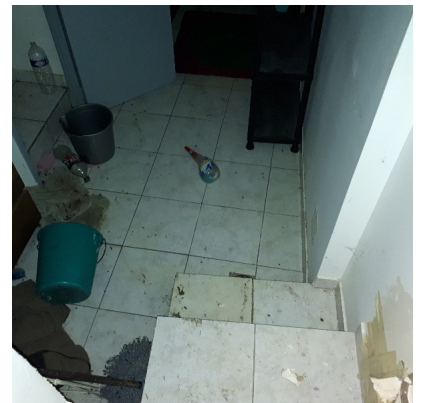
Pièce RDC - APPARTEMENT SALLE D'EAU
 Localisation Sol
 Matériaux Ragréages, Colles et joints de carrelage
 Date 29 septembre 2020
 Résultat Absence d'amiante

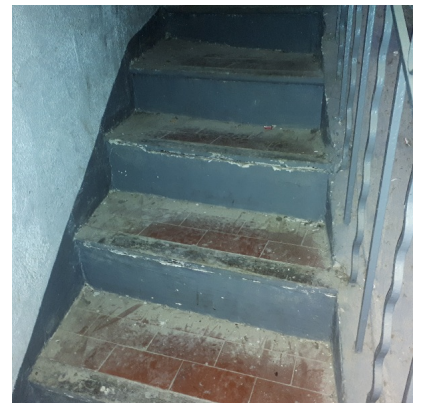
Pièce RDC - ESCALIER RDC /1ER
 Localisation Sol
 Matériaux Ragréages, Colles et joints de carrelage
 Date 29 septembre 2020
 Résultat Absence d'amiante

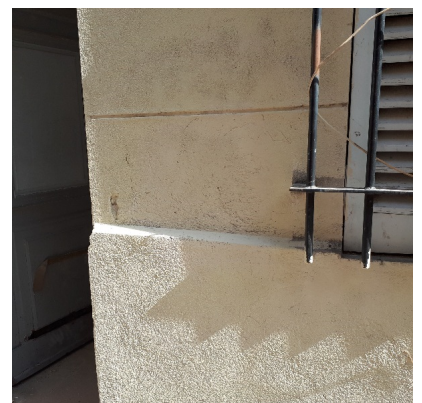
Pièce RDC - FACADE COTE RUE
 Localisation Tous les murs
 Matériaux Peinture, Enduits extérieurs (projetés, lissés ou talochés)
 Date 29 septembre 2020
 Résultat Absence d'amiante

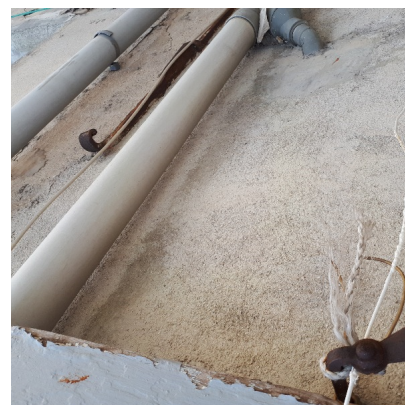
Pièce RDC - FACADE COTE COUR
Localisation Tous les murs
Matériaux Peinture, Enduits extérieurs (projetés, lissés ou talochés)
Date 29 septembre 2020
Résultat Absence d'amiante

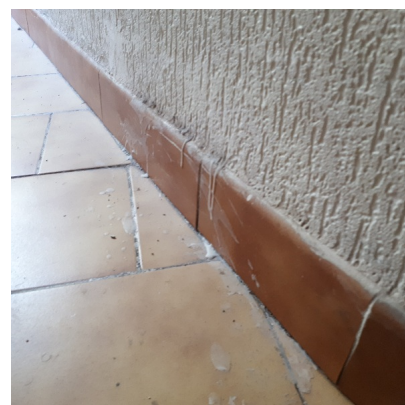
Pièce Étage 3 - APPARTEMENT COTE COUR
Localisation PLINTHE
Matériaux Colles et joints de carrelage ou de faïence PLINTHE
Date 29 septembre 2020
Résultat Absence d'amiante

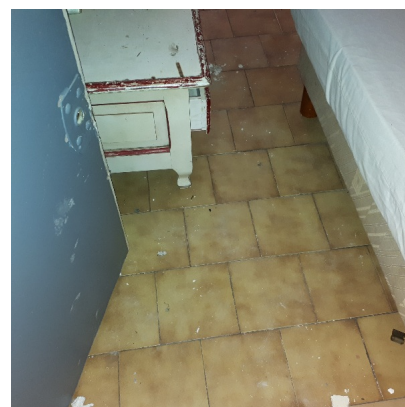
Pièce Étage 3 - APPARTEMENT COTE COUR
Localisation Sol
Matériaux Ragréages, Colles et joints de carrelage
Date 29 septembre 2020
Résultat Absence d'amiante

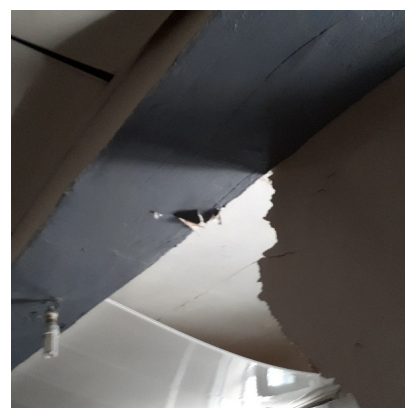
Pièce Étage 3 - APPARTEMENT COTE COUR
Localisation Plafond
Matériaux Peinture, Enduits à base de plâtre ou ciment projetés, lissés ou talochés
Date 29 septembre 2020
Résultat Absence d'amiante

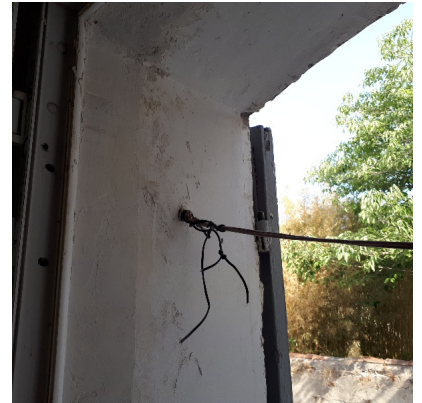
Pièce Étage 3 - APPARTEMENT COTE COUR
Localisation FENETRES COTE COUR
Matériaux Enduits lissés-talochés, Peinture
Date 29 septembre 2020
Résultat Absence d'amiante

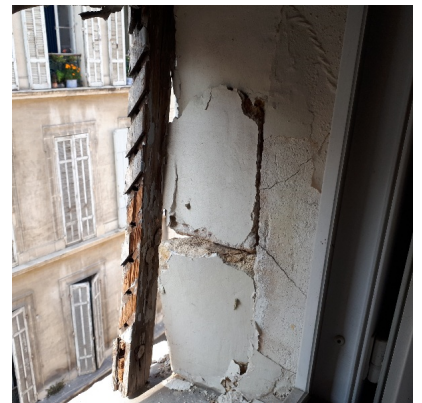
Pièce Étage 3 - APPARTEMENT COTE RUE
Localisation FENETRES COTE RUE
Matériaux Enduits lissés-talochés, Peinture
Date 29 septembre 2020
Résultat Absence d'amiante

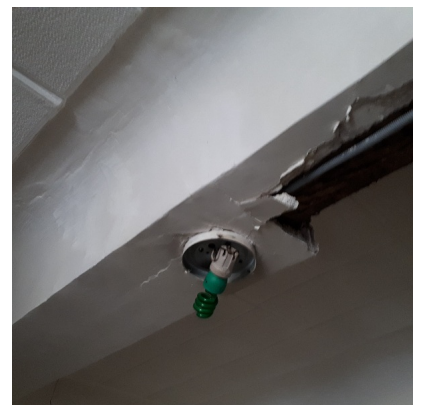
Pièce Étage 3 - APPARTEMENT COTE RUE
Localisation PLANCHER HAUT POUTRES
Matériaux Bandes calicot, Enduit de jointement des plaques de plâtre
Date 29 septembre 2020
Résultat Absence d'amiante

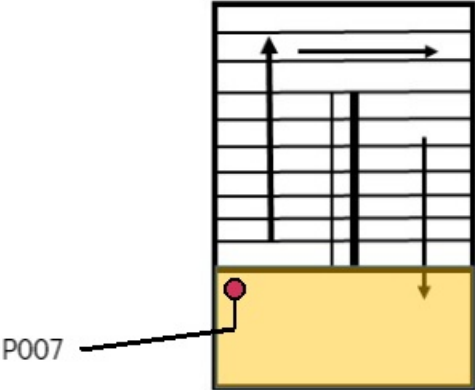
Planche de repérage usuel			2/4
Étage 1			
Référence	AMITRAV-D4445685-2001	Version 1	
Origine	Dekra diagnostic / CARL SCHNEIDER		
Adresse	71 RUE D'AUBAGNE 1300 13001 MARSEILLE

Prélèvements
P007 ESCALIER 1 ER Sol
Colles non bitumineuses, SOL LINOLEUM
