Dossier de diagnostics techniques

Pré-rapport de mission de repérage des matériaux et produits contenant de l'amiante avant réalisation de travaux

Référence AMITRAV-D4445636-2001 29 septembre 2020

Bien	Immeuble à usage d'habitation
Adresse	61 RUE D'AUBAGNE 13001 MARSEILLE 13001 MARSEILLE
Numéro de lot	-
Référence Cadastre	nc
Propriétaire	VILLE DE MARSEILLE — DGAVE-DTBN 9 RUE PAUL BRUTUS 13015 MARSEILLE
Demandeur	VILLE DE MARSEILLE — DGAVE-DTBN 9 RUE PAUL BRUTUS 13015 MARSEILLE

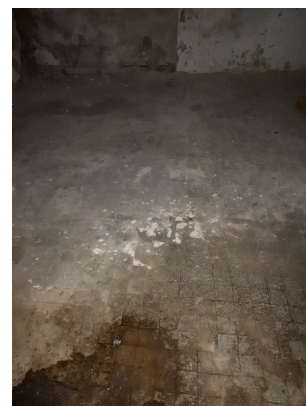
Prélèvement P001
Pièce RDC - ENTREE
Localisation SOL 1
Matériaux Colles et joints de carrelage, Ragréages
Date 29 septembre 2020
Résultat Susceptible de contenir de l'amiante
Commentaire

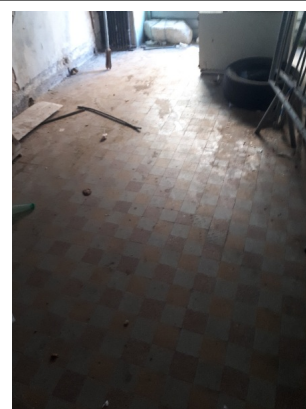
Prélèvement P002
Pièce RDC - ENTREE
Localisation SOL 2
Matériaux Colles et joints de carrelage, Ragréages
Date 29 septembre 2020
Résultat Susceptible de contenir de l'amiante
Commentaire

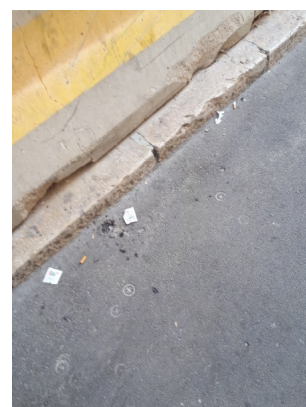
Prélèvement P003
Pièce RDC - ENTREE
Localisation SOL RUE
Matériaux Enrobés bitumineux des couches de voirie (juste partie bitume)
Date 29 septembre 2020
Résultat Susceptible de contenir de l'amiante
Commentaire

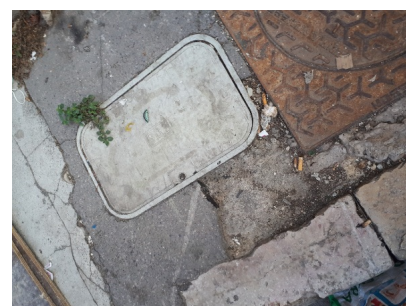
Prélèvement P004
Pièce RDC - ENTREE
Localisation SOL TROTTOIRE
Matériaux Enrobés bitumineux des couches de voirie (juste partie bitume)
Date 29 septembre 2020
Résultat Susceptible de contenir de l'amiante
Commentaire

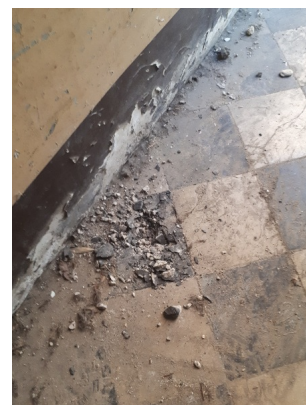
Prélèvement P005
Pièce RDC - ENTREE
Localisation SOL ENTREE
Matériaux Colles et joints de carrelage, Ragréages
Date 29 septembre 2020
Résultat Susceptible de contenir de l'amiante
Commentaire

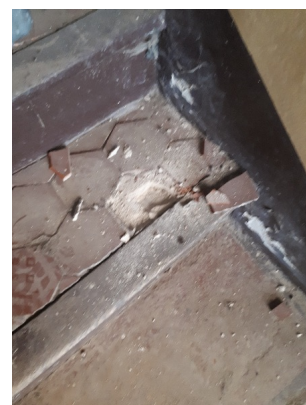
Prélèvement P006
Pièce RDC - ENTREE
Localisation ESCALIER MARCHES
Matériaux Colles et joints de carrelage
Date 29 septembre 2020
Résultat Susceptible de contenir de l'amiante
Commentaire

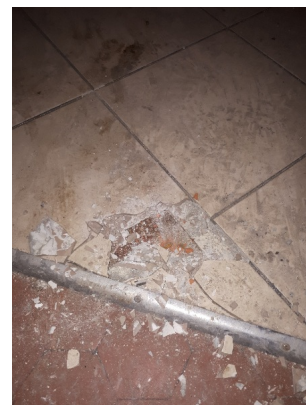
Prélèvement P007
Pièce Étage 1 - LOCAUX
Localisation CUISINE
Matériaux Colles et joints de carrelage, Ragréages
Date 29 septembre 2020
Résultat Absence d'amiante
Commentaire

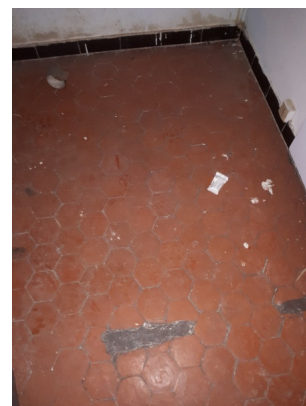
Prélèvement P008
Pièce Étage 1 - LOCAUX
Localisation SOL 2
Matériaux Colles et joints de carrelage, Ragréages
Date 29 septembre 2020
Résultat Absence d'amiante
Commentaire

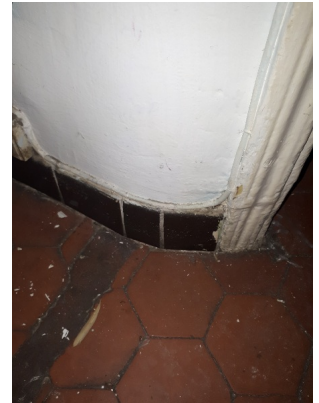
Prélèvement P009
Pièce Étage 1 - LOCAUX
Localisation PLINTHES
Matériaux Colles et joints de carrelage ou de faïence
Date 29 septembre 2020
Résultat Absence d'amiante
Commentaire

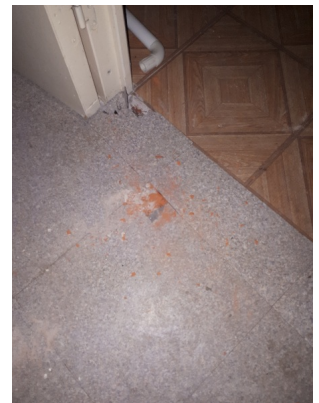
Prélèvement P010
Pièce Étage 1 - LOCAUX
Localisation SOL 3
Matériaux Dalles de sol
Date 29 septembre 2020
Résultat Absence d'amiante
Commentaire

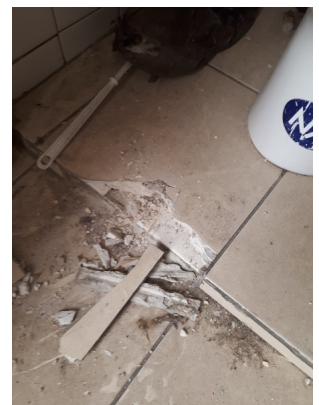
Prélèvement P011
Pièce Étage 1 - LOCAUX
Localisation SOL WC
Matériaux Colles et joints de carrelage, Ragréages
Date 29 septembre 2020
Résultat Absence d'amiante
Commentaire

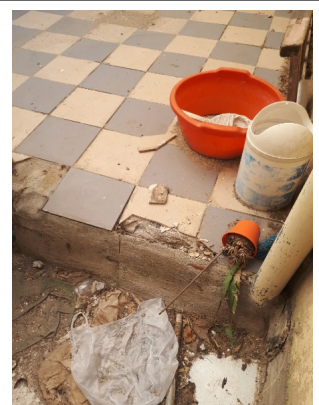
Prélèvement P012
Pièce Étage 1 - LOCAUX
Localisation BALCON
Matériaux Colles et joints de carrelage, Ragréages
Date 29 septembre 2020
Résultat Absence d'amiante
Commentaire

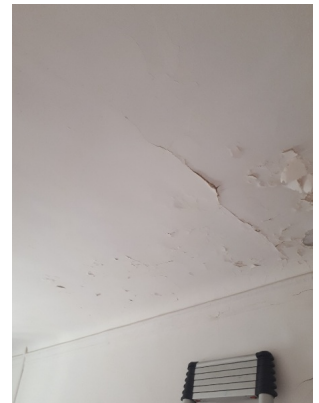
Prélèvement P028
Pièce Étage 1 - LOCAUX
Localisation PLANCHER HAUT
Matériaux Enduits à base de plâtre ou ciment projetés, lissés ou talochés, Peinture
Date 29 septembre 2020
Résultat Absence d'amiante
Commentaire

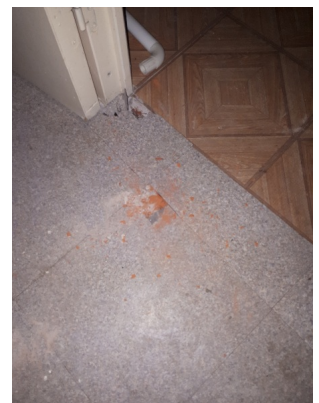
Prélèvement P013
Pièce Étage 2 - LOCAUX
Localisation Sol
Matériaux Colles et joints de carrelage, Sol PVC
Date 29 septembre 2020
Résultat Absence d'amiante
Commentaire

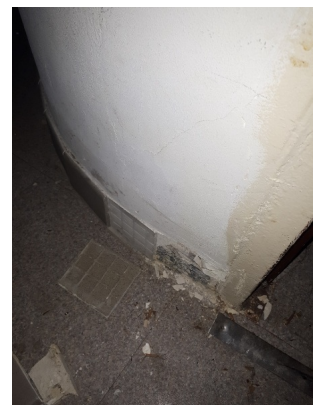
Prélèvement P014
Pièce Étage 2 - LOCAUX
Localisation PLINTHES
Matériaux Colles et joints de carrelage ou de faïence
Date 29 septembre 2020
Résultat Absence d'amiante
Commentaire

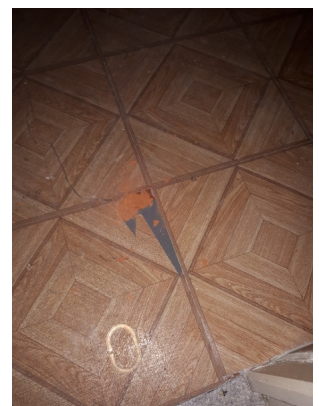
Prélèvement P015
Pièce Étage 2 - LOCAUX
Localisation SALLE D'EAU
Matériaux Dalles de sol
Date 29 septembre 2020
Résultat Absence d'amiante
Commentaire

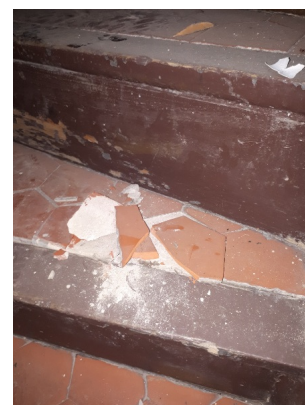
Prélèvement P017
Pièce Étage 3 - LOCAUX
Localisation ESCALIER SOL
Matériaux Colles et joints de carrelage
Date 29 septembre 2020
Résultat Absence d'amiante
Commentaire

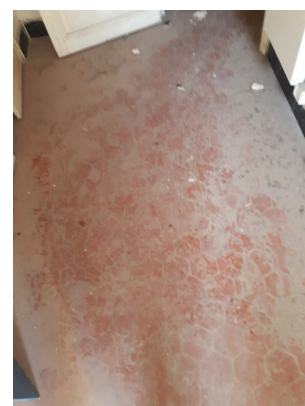
Prélèvement P019
Pièce Étage 3 - LOCAUX
Localisation SOL
Matériaux Colles et joints de carrelage, Ragréages
Date 29 septembre 2020
Résultat Absence d'amiante
Commentaire

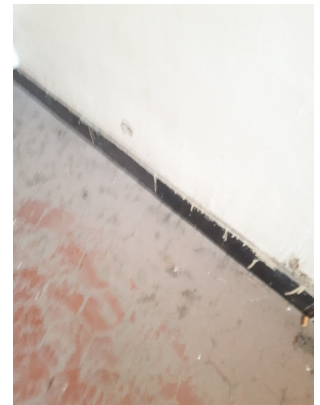
Prélèvement P020
Pièce Étage 3 - LOCAUX
Localisation PLINTHES
Matériaux Colles et joints de carrelage ou de faïence
Date 29 septembre 2020
Résultat Absence d'amiante
Commentaire

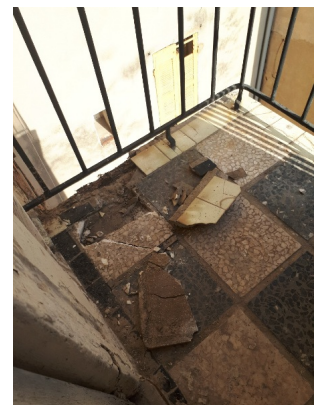
Prélèvement P021
Pièce Étage 3 - LOCAUX
Localisation BALCON SOL 1
Matériaux Colles et joints de carrelage
Date 29 septembre 2020
Résultat Absence d'amiante
Commentaire

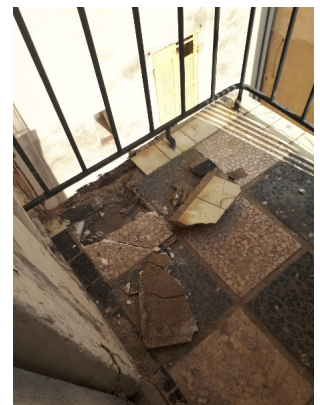
Prélèvement P022
Pièce Étage 3 - LOCAUX
Localisation BALCON SOL 2
Matériaux Colles et joints de carrelage
Date 29 septembre 2020
Résultat Absence d'amiante
Commentaire

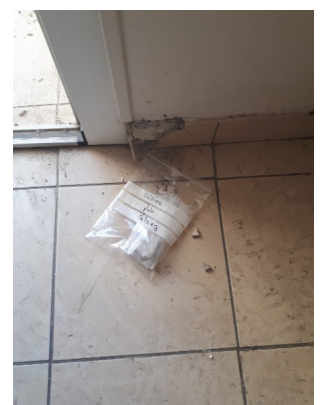
Prélèvement P023
Pièce Étage 4 - LOCAUX
Localisation CUISNE PLINTHES
Matériaux Colles et joints de carrelage ou de faïence PLINTHES
Date 29 septembre 2020
Résultat Absence d'amiante
Commentaire

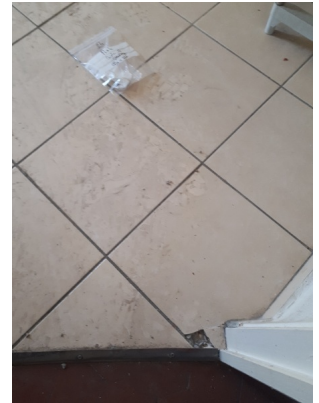
Prélèvement P024
Pièce Étage 4 - LOCAUX
Localisation SOL CUISINE
Matériaux Colles et joints de carrelage, Ragréages
Date 29 septembre 2020
Résultat Absence d'amiante
Commentaire

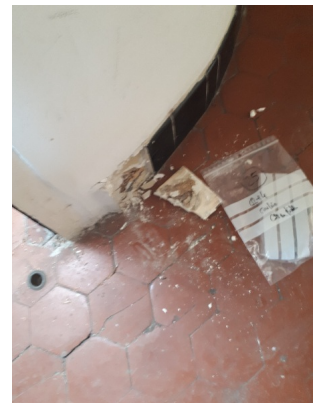
Prélèvement P025
Pièce Étage 4 - LOCAUX
Localisation PLINTHES COULOIR
Matériaux Colles et joints de carrelage ou de faïence
Date 29 septembre 2020
Résultat Présence d'amiante
Commentaire

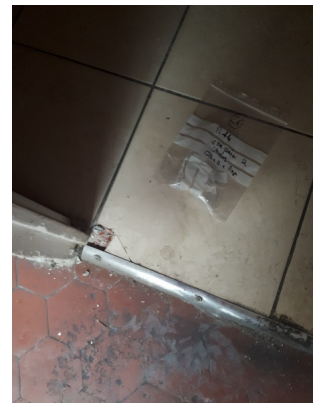
Prélèvement P026
Pièce Étage 4 - LOCAUX
Localisation SALLE D'EAU
Matériaux Colles et joints de carrelage, Ragréages
Date 29 septembre 2020
Résultat Absence d'amiante
Commentaire
