Dossier de diagnostics techniques

Pré-rapport de mission de repérage des matériaux et produits contenant de l'amiante avant réalisation de travaux

Référence AMITRAV-D4445752-2001 19 octobre 2020

Bien	Immeuble à usage d'habitation
Adresse	73a RUE D'AUBAGNE 13001 MARSEILLE
Référence Cadastreale	NC
Propriétaire	VILLE DE MARSEILLE — DGAVE-DTBN 9 RUE PAUL BRUTUS 13015 MARSEILLE
Demandeur	VILLE DE MARSEILLE — DGAVE-DTBN 9 RUE PAUL BRUTUS 13015 MARSEILLE

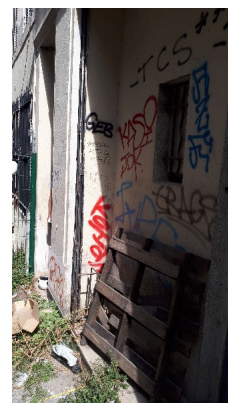
Prélèvement P001
 Pièce Extérieur
 Localisation façade
 Matériaux Enduits projetés
 Date 19 octobre 2020
 Résultat Absence d'amiante
 Commentaire

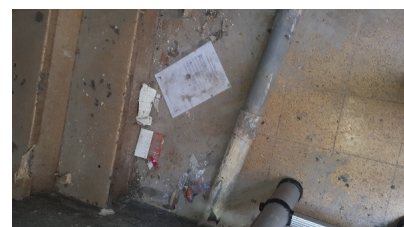
Prélèvement P002
 Pièce RDC - Entrée
 Localisation Sol
 Matériaux Colles et joints de carrelage, Ragréages
 Date 19 octobre 2020
 Résultat Absence d'amiante
 Commentaire

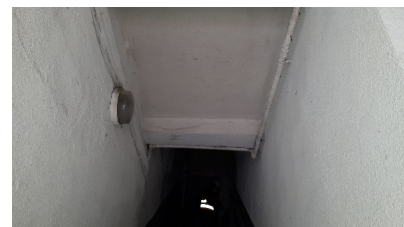
Prélèvement P003
 Pièce RDC - Entrée
 Localisation Plafond
 Matériaux Enduits à base de plâtre ou ciment projetés, lissés ou talochés
 Date 19 octobre 2020
 Résultat Absence d'amiante
 Commentaire

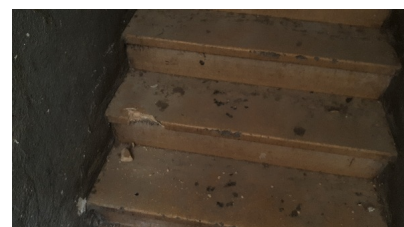
Prélèvement P004
 Pièce RDC - Entrée
 Localisation escalier
 Matériaux Colles et joints de carrelage
 Date 19 octobre 2020
 Résultat Absence d'amiante
 Commentaire

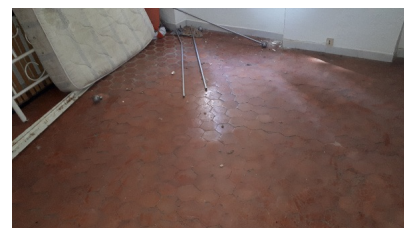
Prélèvement P005
Pièce RDC - Salon
Localisation Sol
Matériaux Colles et joints de carrelage, Ragréages
Date 19 octobre 2020
Résultat Absence d'amiante
Commentaire

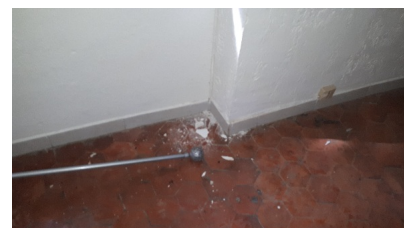
Prélèvement P006
Pièce RDC - Salon
Localisation Tous les murs
Matériaux colle plinthe
Date 19 octobre 2020
Résultat Absence d'amiante
Commentaire

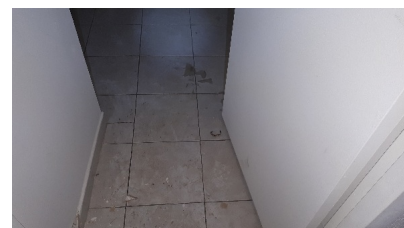
Prélèvement P007
Pièce RDC - Salle d'eau
Localisation Sol
Matériaux Colles et joints de carrelage, Ragréages
Date 19 octobre 2020
Résultat Absence d'amiante
Commentaire

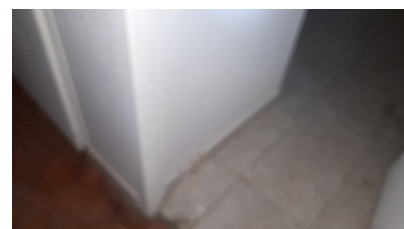
Prélèvement P008
Pièce RDC - Salle d'eau
Localisation Tous les murs
Matériaux Colles et joints de carrelage ou de faïence
Date 19 octobre 2020
Résultat Absence d'amiante
Commentaire

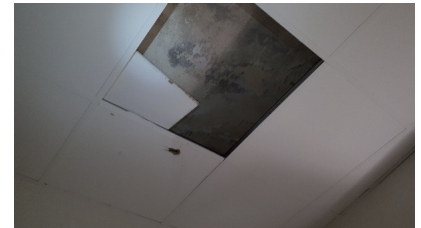
Prélèvement P009
Pièce RDC - Salle d'eau
Localisation plénum
Matériaux Enduits à base de plâtre ou ciment projetés, lissés ou talochés
Date 19 octobre 2020
Résultat Absence d'amiante
Commentaire

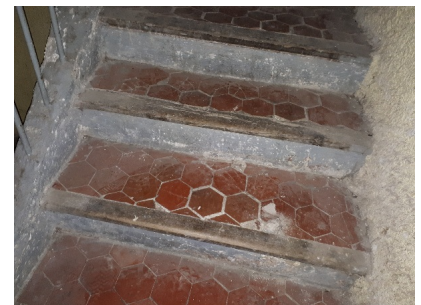
Prélèvement P015
Pièce 0 1 - Cage d'escalier
Localisation Escalier
Matériaux Colles et joints de carrelage, Ragréages
Date 19 octobre 2020
Résultat Absence d'amiante
Commentaire

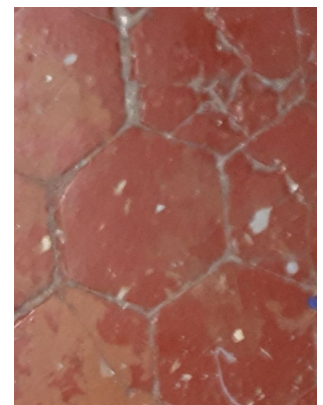
Prélèvement P020
Pièce 0 1 - Palier
Localisation Sol
Matériaux Colles et joints de carrelage, Ragréages
Date 19 octobre 2020
Résultat Absence d'amiante
Commentaire

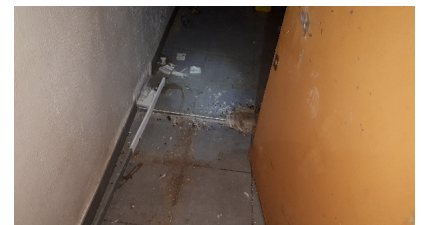
Prélèvement P010
Pièce RDC - Cuisine
Localisation Sol
Matériaux Colles et joints de carrelage, Ragréages
Date 19 octobre 2020
Résultat Absence d'amiante
Commentaire

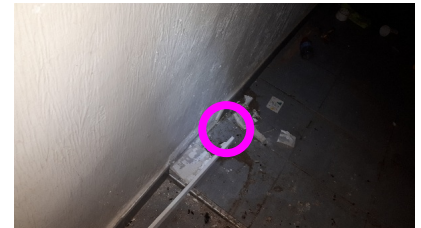
Prélèvement P011
Pièce RDC - Cuisine
Localisation Tous les murs
Matériaux Colles et joints de carrelage ou de faïence
Date 19 octobre 2020
Résultat Absence d'amiante
Commentaire

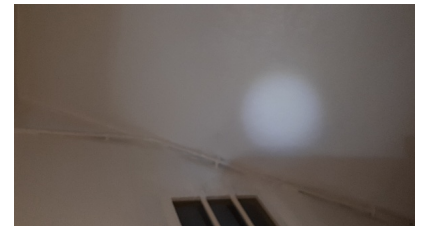
Prélèvement P012
Pièce RDC - Cuisine
Localisation plénum
Matériaux Enduits à base de plâtre ou ciment projetés, lissés ou talochés
Date 19 octobre 2020
Résultat Absence d'amiante
Commentaire

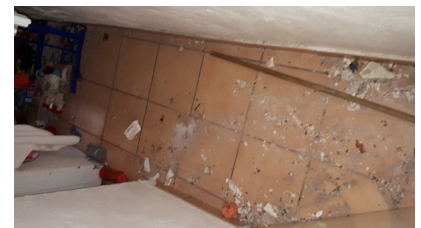
Prélèvement P013
Pièce RDC - Chambre
Localisation Sol
Matériaux Colles et joints de carrelage, Ragréages
Date 19 octobre 2020
Résultat Absence d'amiante
Commentaire

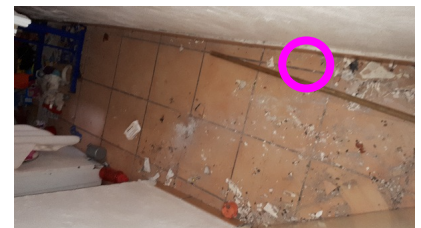
Prélèvement P014
Pièce RDC - Chambre
Localisation Tous les murs
Matériaux Colles et joints de carrelage ou de faïence
Date 19 octobre 2020
Résultat Absence d'amiante
Commentaire

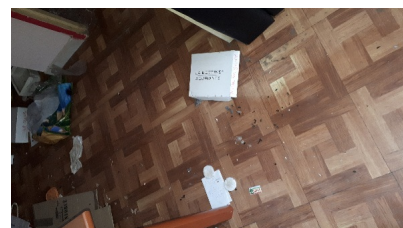
Prélèvement P016
Pièce 02 D - cuisine
Localisation Sol
Matériaux PVC, Ragréages
Date 19 octobre 2020
Résultat Absence d'amiante
Commentaire

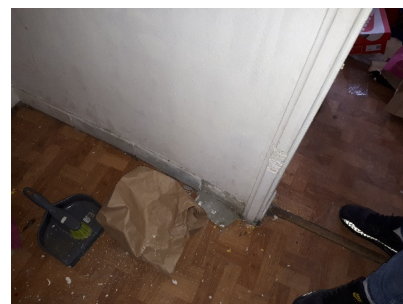
Prélèvement P017
Pièce 02 D - cuisine
Localisation Tous les murs
Matériaux Colles et joints de carrelage ou de faïence
Date 19 octobre 2020
Résultat Absence d'amiante
Commentaire

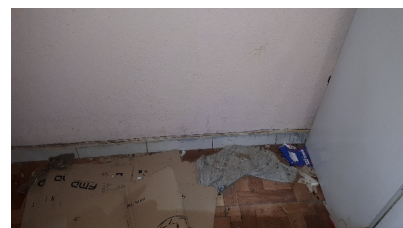
Prélèvement P018
Pièce 02 D - cuisine
Localisation plénum
Matériaux Enduits à base de plâtre ou ciment projetés, lissés ou talochés
Date 19 octobre 2020
Résultat Absence d'amiante
Commentaire

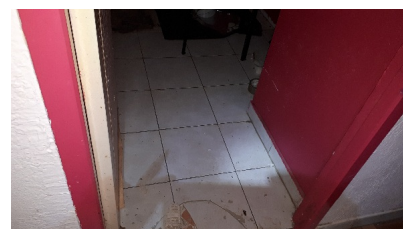
Prélèvement P019
Pièce 02 D - Salle d'eau
Localisation Sol
Matériaux Colles et joints de carrelage, Ragréages
Date 19 octobre 2020
Résultat Absence d'amiante
Commentaire

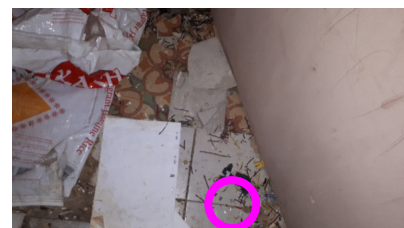
Prélèvement P021
Pièce 02 G - Cuisine
Localisation Sol
Matériaux Colles et joints de carrelage, Ragréages
Date 19 octobre 2020
Résultat Absence d'amiante
Commentaire

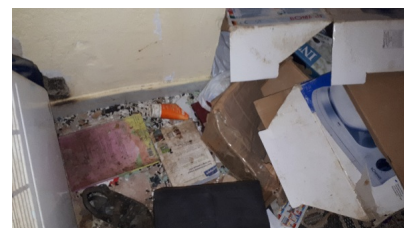
Prélèvement P022
Pièce 02 G - Cuisine
Localisation Tous les murs
Matériaux Colles et joints de carrelage ou de faïence
Date 19 octobre 2020
Résultat Absence d'amiante
Commentaire

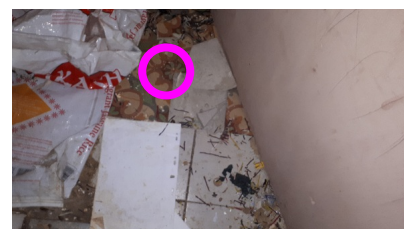
Prélèvement P024
Pièce 02 G - Chambre 1
Localisation Sol
Matériaux Colles et joints de carrelage, Ragréages
Date 19 octobre 2020
Résultat Absence d'amiante
Commentaire

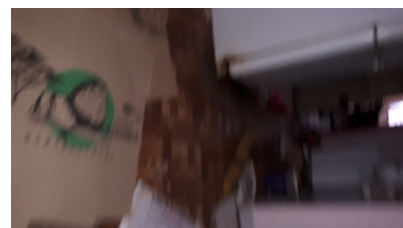
Prélèvement P025
Pièce 02 G - Chambre 1
Localisation Tous les murs
Matériaux Colles et joints de carrelage ou de faïence
Date 19 octobre 2020
Résultat Absence d'amiante
Commentaire

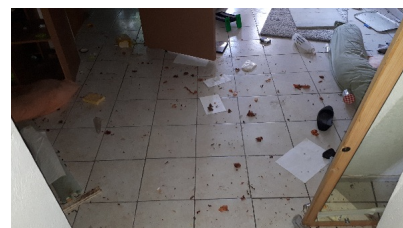
Prélèvement P026
Pièce 03 G - Cuisine
Localisation Sol
Matériaux Colles et joints de carrelage, Ragréages
Date 19 octobre 2020
Résultat Absence d'amiante
Commentaire

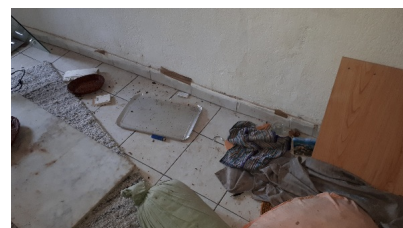
Prélèvement P027
Pièce 03 G - Cuisine
Localisation Tous les murs
Matériaux Colles et joints de carrelage ou de faïence
Date 19 octobre 2020
Résultat Absence d'amiante
Commentaire

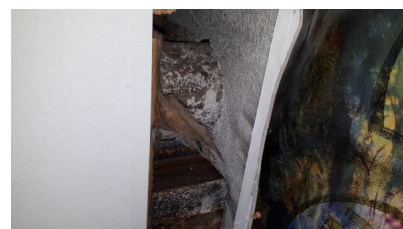
Prélèvement P028
Pièce 03 G - Cuisine
Localisation Plafond
Matériaux Enduits à base de plâtre ou ciment projetés, lissés ou talochés
Date 19 octobre 2020
Résultat Absence d'amiante
Commentaire

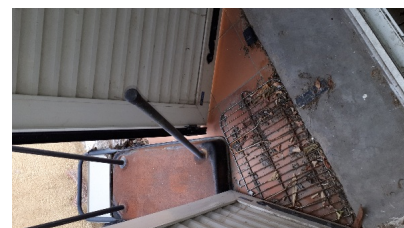
Prélèvement P029
Pièce 03 D - Terrasse
Localisation Sol
Matériaux Colles et joints de carrelage, Ragréages
Date 19 octobre 2020
Résultat Absence d'amiante
Commentaire
