Pré-rapport de mission de repérage des matériaux et produits contenant de l'amiante avant réalisation de travaux

Référence AMITRAV-D4445703-2001 16 octobre 2020

Bien	Immeuble à usage d'habitation
Adresse	73 RUE D'AUBAGNE 13001 MARSEILLE
Propriétaire	VILLE DE MARSEILLE — DGAVE-DTBN 9 RUE PAUL BRUTUS 13015 MARSEILLE
Demandeur	VILLE DE MARSEILLE — DGAVE-DTBN 9 RUE PAUL BRUTUS 13015 MARSEILLE

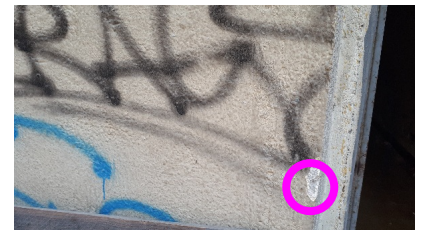
Prélèvement P001
Pièce Extérieur
Localisation FACADE
Matériaux Enduits extérieurs (projetés, lissés ou talochés)
Date 16 octobre 2020
Résultat Absence d'amiante
Commentaire

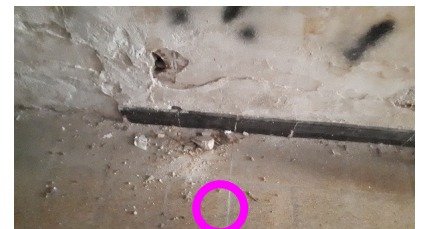
Prélèvement P002
Pièce RDC - Entrée
Localisation Sol
Matériaux Colles et joints de carrelage
Date 16 octobre 2020
Résultat Absence d'amiante
Commentaire

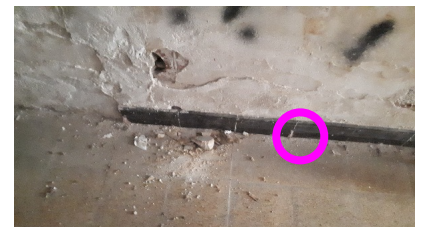
Prélèvement P003
Pièce RDC - Entrée
Localisation Tous les murs
Matériaux Colles et joints de carrelage ou de faïence COLLE + PLINTHES
Date 16 octobre 2020
Résultat Absence d'amiante
Commentaire

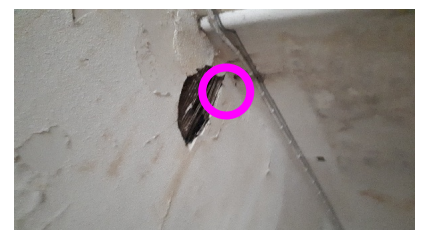
Prélèvement P004
Pièce RDC - Entrée
Localisation Plafond
Matériaux Enduits à base de plâtre ou ciment projetés, lissés ou talochés
Date 16 octobre 2020
Résultat Absence d'amiante
Commentaire

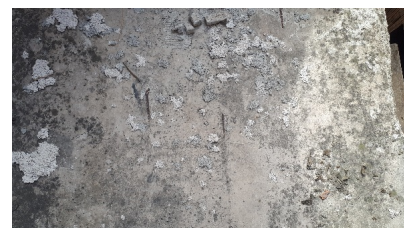
Prélèvement P006
Pièce R+3 - Cage d'escalier
Localisation Tous les murs
Matériaux Enduits à base de plâtre ou ciment projetés, lissés ou talochés
Date 16 octobre 2020
Résultat Absence d'amiante
Commentaire

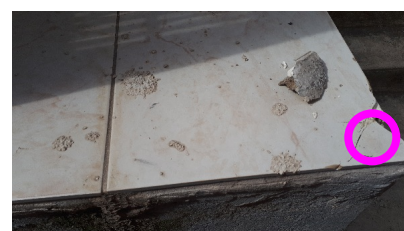
Prélèvement P007
Pièce R+4 - Cage d'escalier
Localisation Sol
Matériaux Colles et joints de carrelage
Date 16 octobre 2020
Résultat Absence d'amiante
Commentaire

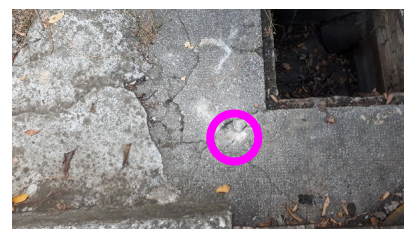
Prélèvement P008
Pièce R+4 - COURS AVANT
Localisation Sol
Matériaux Ragréages BETON
Date 16 octobre 2020
Résultat Absence d'amiante
Commentaire

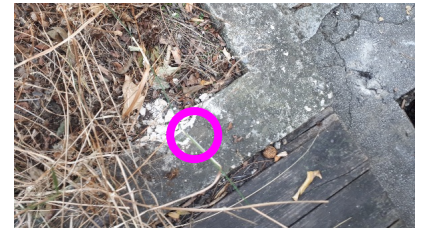
Prélèvement P009
Pièce R+4 - COURS ARRIERE
Localisation MURET
Matériaux Enduits à base de plâtre ou ciment projetés, lissés ou talochés
Date 16 octobre 2020
Résultat Absence d'amiante
Commentaire

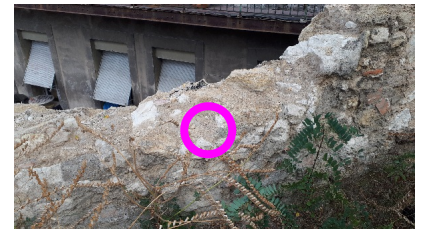
Prélèvement P010
Pièce R+4 - COURS ARRIERE
Localisation Tous les murs
Matériaux Enduits extérieurs (projetés, lissés ou talochés) MORTIER
Date 16 octobre 2020
Résultat Absence d'amiante
Commentaire
