Dossier de diagnostics techniques

Pré-rapport de mission de repérage des matériaux et produits contenant de l'amiante avant démolition

Référence AMIDEMOL-D3650303-2001 21 septembre 2020

Bien	ERP catégorie 1 à 4
Adresse	69 rue d'Aubagne 13003 MARSEILLE
Propriétaire	VILLE DE MARSEILLE — DGAVE-DTBN 9 RUE PAUL BRUTUS 13015 MARSEILLE
Demandeur	VILLE DE MARSEILLE — DGAVE-DTBN 9 RUE PAUL BRUTUS 13015 MARSEILLE

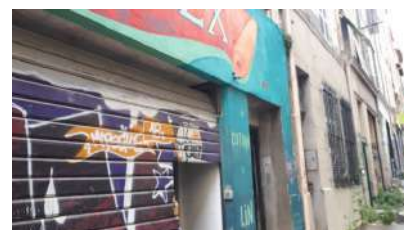
Prélèvement P001
 Pièce Extérieur
 Localisation Enduit de la devanture
 Matériaux Enduits extérieurs (projetés, lissés ou talochés)
 Date 21 septembre 2020
 Résultat Absence d'amiante
 Commentaire

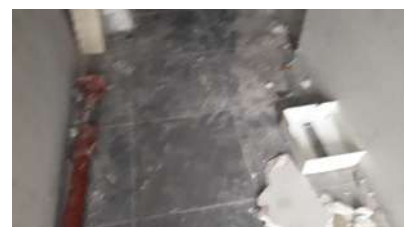
Prélèvement P002
 Pièce RDC - Dégagement
 Localisation Sol
 Matériaux Colles et joints de carrelage gris, Ragréages, Sols coulés à base ciment (terrazolith, etc.)
 Date 21 septembre 2020
 Résultat Absence d'amiante
 Commentaire

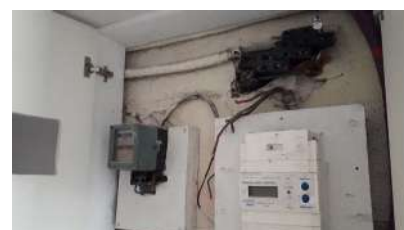
Prélèvement P003
 Pièce RDC - Dégagement
 Localisation Tous les murs
 Matériaux Enduits à base de plâtre ou ciment projetés, lissés ou talochés
 Date 21 septembre 2020
 Résultat Absence d'amiante
 Commentaire

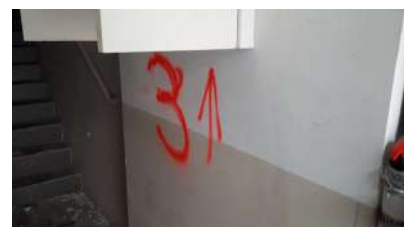
Prélèvement P004
 Pièce RDC - Dégagement
 Localisation Doublage Placoplatre murale
 Matériaux Bandes calicot, Enduits à base de plâtre ou ciment projetés, lissés ou talochés, Panneaux de cloisons lisses ou moulurées, préfabriquées ou non
 Date 21 septembre 2020
 Résultat Absence d'amiante
 Commentaire

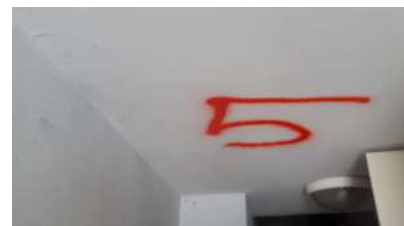
Prélèvement	P005
Pièce	RDC - Dégagement
Localisation	Plafond
Matériaux	Bandes calicot, Enduits à base de plâtre ou ciment projetés, lissés ou talochés, Panneaux collés, vissés ou cloués type placoplatre
Date	21 septembre 2020
Résultat	Absence d'amiante
Commentaire

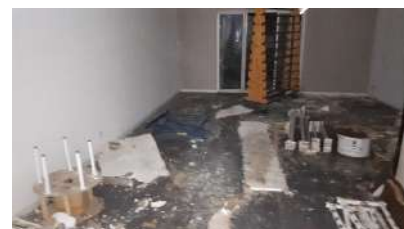
Prélèvement	P006
Pièce	RDC - Magasin 1
Localisation	Sol
Matériaux	Colles et joints de carrelage gris + Carrelage rose + Colle, Ragrèages, Sols coulés à base ciment (terrazolith, etc.)
Date	21 septembre 2020
Résultat	Absence d'amiante
Commentaire

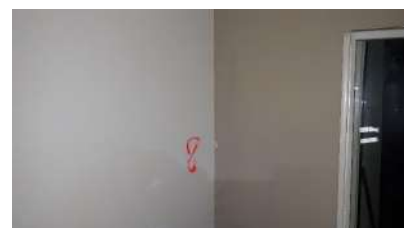
Prélèvement	P008
Pièce	RDC - Magasin 1
Localisation	Doublage Placoplatre murale
Matériaux	Bandes calicot, Enduits à base de plâtre ou ciment projetés, lissés ou talochés, Panneaux de cloisons lisses ou moulurées, préfabriquées ou non
Date	21 septembre 2020
Résultat	Absence d'amiante
Commentaire

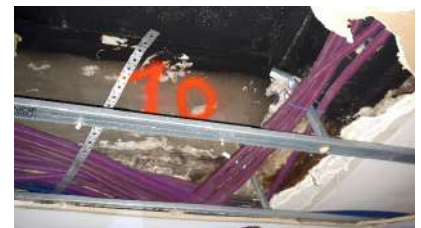
Prélèvement	P010
Pièce	RDC - Magasin 1
Localisation	Plafond d'origine
Matériaux	Enduits à base de plâtre ou ciment projetés, lissés ou talochés
Date	21 septembre 2020
Résultat	Absence d'amiante
Commentaire

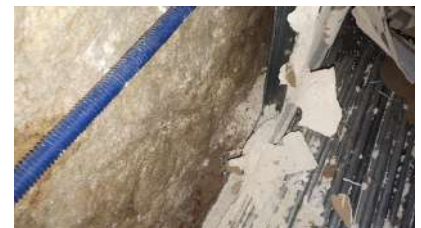
Prélèvement	P011
Pièce	RDC - Magasin 1
Localisation	Sol d'origine
Matériaux	Sols coulés à base ciment (terrazolith, etc.) matériau marron
Date	21 septembre 2020
Résultat	Absence d'amiante
Commentaire

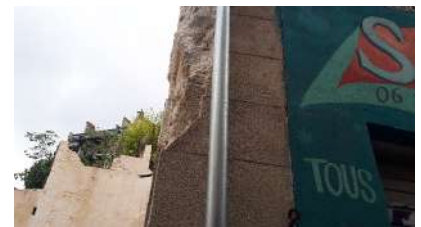
Prélèvement	P012
Pièce	Extérieur
Localisation	Enduit de façade
Matériaux	Enduits extérieurs (projetés, lissés ou talochés)
Date	21 septembre 2020
Résultat	Absence d'amiante
Commentaire

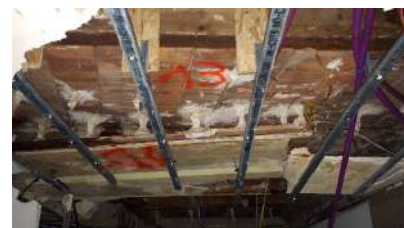
Prélèvement P013
 Pièce RDC - Magasin 2
 Localisation Plot de fixation en plâtre du plafond
 Matériaux Plâtre + Filasse
 Date 21 septembre 2020
 Résultat Absence d'amiante
 Commentaire

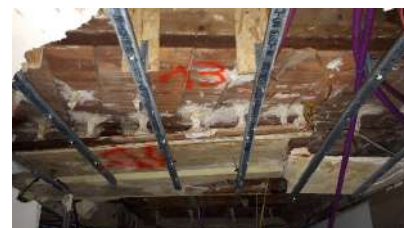
Prélèvement P014
 Pièce RDC - Magasin 2
 Localisation Plafond d'origine
 Matériaux Enduits à base de plâtre ou ciment projetés, lissés ou talochés
 Date 21 septembre 2020
 Résultat Absence d'amiante
 Commentaire

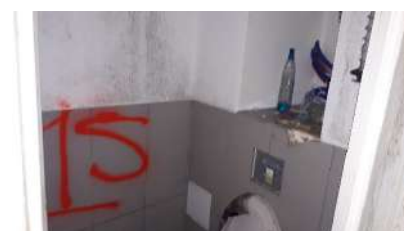
Prélèvement P015
 Pièce RDC - WC
 Localisation Faïence grise
 Matériaux Colles et joints de carrelage ou de faïence gris
 Date 21 septembre 2020
 Résultat Absence d'amiante
 Commentaire

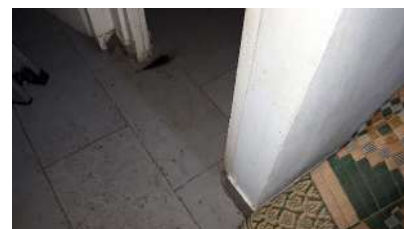
Prélèvement P016
 Pièce Étage 1 - Dégagement 1
 Localisation Sol
 Matériaux Colles et joints de carrelage gris, Ragréages, Sols coulés à base ciment (terrazolith, etc.)
 Date 21 septembre 2020
 Résultat Absence d'amiante
 Commentaire

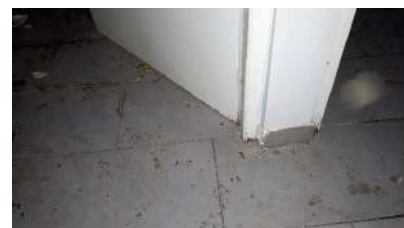
Prélèvement P017
 Pièce Étage 1 - Dégagement 1
 Localisation Plinthe de carrelage gris
 Matériaux Colles et joints de carrelage ou de faïence
 Date 21 septembre 2020
 Résultat Absence d'amiante
 Commentaire

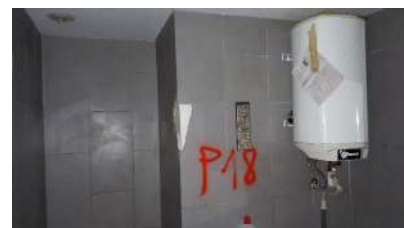
Prélèvement P018
 Pièce Étage 1 - Salle d'eau
 Localisation Tous les murs
 Matériaux Colles et joints de carrelage ou de faïence
 Date 21 septembre 2020
 Résultat Absence d'amiante
 Commentaire

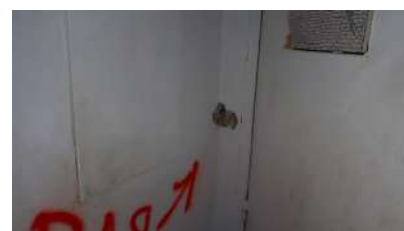
Prélèvement P019
 Pièce Étage 1 - Dégagement 1
 Localisation Tous les murs
 Matériaux Bandes calicot, Enduits à base de plâtre ou ciment projetés, lissés ou talochés, Panneaux de cloisons lisses ou moulurées, préfabriquées ou non placoplatre
 Date 21 septembre 2020
 Résultat Absence d'amiante
 Commentaire

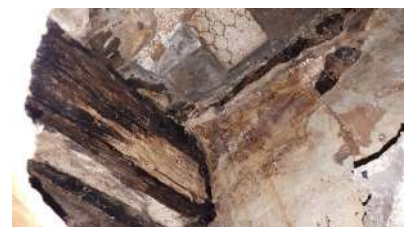
Prélèvement P020
 Pièce Étage 1 - Salle d'eau
 Localisation Plafond d'origine
 Matériaux Enduits à base de plâtre ou ciment projetés, lissés ou talochés
 Date 21 septembre 2020
 Résultat Absence d'amiante
 Commentaire

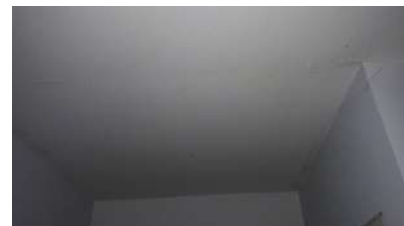
Prélèvement P021
 Pièce Étage 1 - Salle d'eau
 Localisation Plafond placoplatre
 Matériaux Bandes calicot, Enduits à base de plâtre ou ciment projetés, lissés ou talochés, Panneaux collés, vissés ou cloués placopltre
 Date 21 septembre 2020
 Résultat Absence d'amiante
 Commentaire

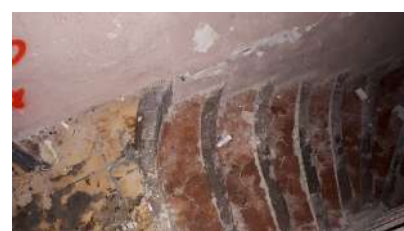
Prélèvement P022
 Pièce Étage 2 - Cage d'escalier
 Localisation Sol Tommette
 Matériaux Colles et joints de carrelage
 Date 21 septembre 2020
 Résultat Absence d'amiante
 Commentaire

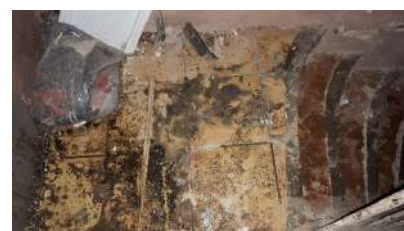
Prélèvement P023
 Pièce Étage 2 - Cage d'escalier
 Localisation Sol Palier
 Matériaux Colles et joints de carrelage jaune, Ragréages
 Date 21 septembre 2020
 Résultat Absence d'amiante
 Commentaire

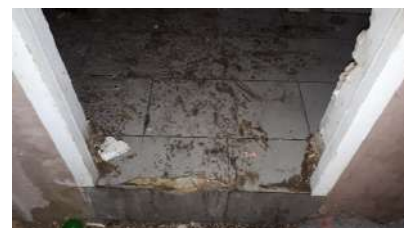
Prélèvement P024
 Pièce Étage 2 - Dégagement 1
 Localisation Sol
 Matériaux Colles et joints de carrelage gris, Ragréages, Sols coulés à base ciment (terrazolith, etc.)
 Date 21 septembre 2020
 Résultat Absence d'amiante
 Commentaire

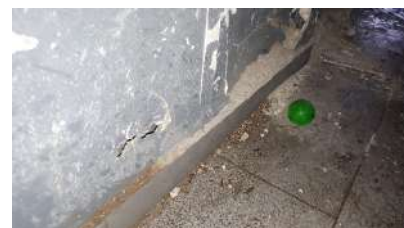
Prélèvement P025
Pièce Étage 2 - Dégagement 1
Localisation Plinthe grise
Matériaux Colles et joints de carrelage ou de faïence
Date 21 septembre 2020
Résultat Absence d'amiante
Commentaire

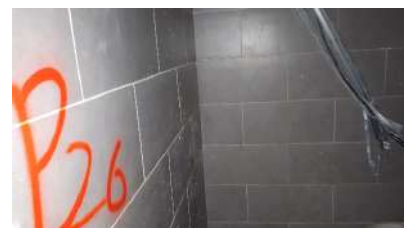
Prélèvement P026
Pièce Étage 2 - Cuisine 1
Localisation Faïence grise
Matériaux Colles et joints de carrelage ou de faïence grise
Date 21 septembre 2020
Résultat Absence d'amiante
Commentaire

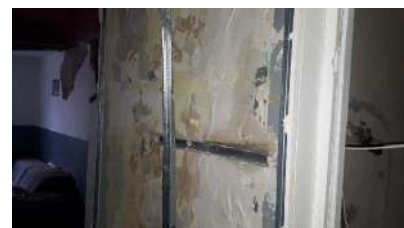
Prélèvement P027
Pièce Étage 2 - Dégagement 1
Localisation Tous les murs
Matériaux Enduits à base de plâtre ou ciment projetés, lissés ou talochés
Date 21 septembre 2020
Résultat Absence d'amiante
Commentaire

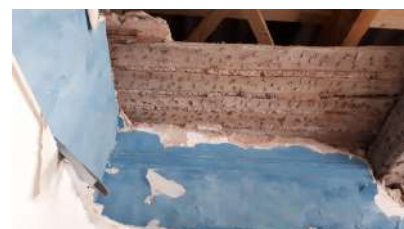
Prélèvement P028
Pièce Étage 2 - Dégagement 1
Localisation Plafond
Matériaux Enduits à base de plâtre ou ciment projetés, lissés ou talochés
Date 21 septembre 2020
Résultat Absence d'amiante
Commentaire

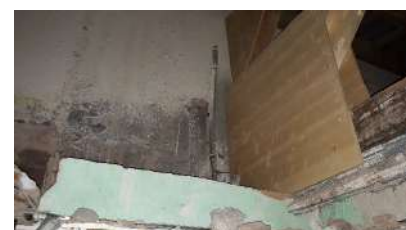
Pièce	Étage 2 - GT
Localisation	Conduit en fibres-ciment
Matériaux	
Date	21 septembre 2020
Résultat	Non inspecté
