Pré-rapport de mission de repérage des matériaux et produits contenant de l'amiante avant réalisation de travaux

Référence AMITRAV-D4445776-2001 18 octobre 2020

Bien	Immeuble à usage d'habitation
Adresse	83 RUE D'AUBAGNE 13001 MARSEILLE
Propriétaire	VILLE DE MARSEILLE — DGAVE-DTBN 9 RUE PAUL BRUTUS 13015 MARSEILLE
Demandeur	VILLE DE MARSEILLE — DGAVE-DTBN 9 RUE PAUL BRUTUS 13015 MARSEILLE

RENFORCEMENT PLANCHER HAUT ET BAS SUR L'ENSEMBLE DU BATIMENT

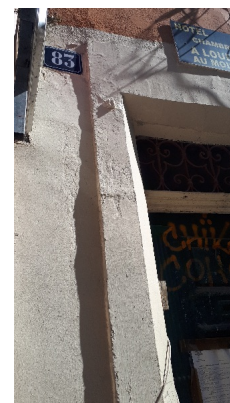
Prélèvement P001
 Pièce Extérieur
 Localisation FACADE
 Matériaux Enduits extérieurs (projetés, lissés ou talochés)
 Date 18 octobre 2020
 Résultat Absence d'amiante
 Commentaire

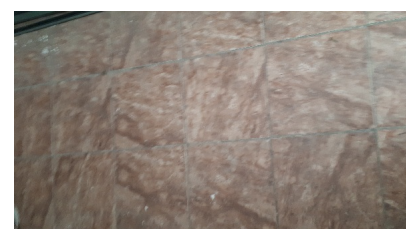
Prélèvement P002
 Pièce RDC - Hall entree palier
 Localisation Sol
 Matériaux Colles et joints de carrelage
 Date 18 octobre 2020
 Résultat Absence d'amiante
 Commentaire

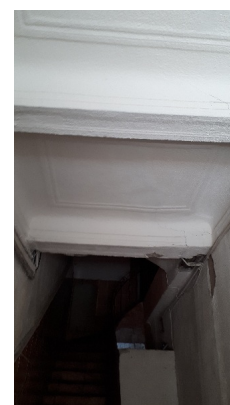
Prélèvement P003
 Pièce RDC - Hall entree palier
 Localisation Plafond
 Matériaux Enduits à base de plâtre ou ciment projetés, lissés ou talochés
 Date 18 octobre 2020
 Résultat Absence d'amiante
 Commentaire

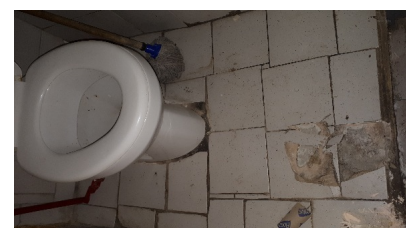
Prélèvement P004
 Pièce R+1 - Toilettes
 Localisation Sol
 Matériaux Colles et joints de carrelage
 Date 18 octobre 2020
 Résultat Absence d'amiante
 Commentaire

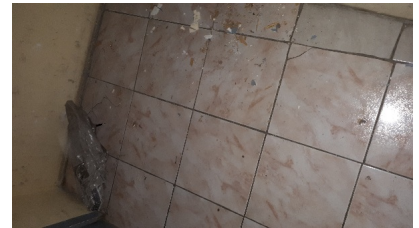
Prélèvement P005
Pièce R+1 - Dégagement
Localisation Sol
Matériaux Colles et joints de carrelage
Date 18 octobre 2020
Résultat Absence d'amiante
Commentaire

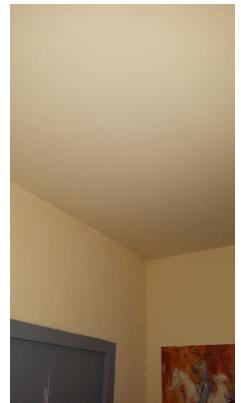
Prélèvement P006
Pièce R+1 - Dégagement
Localisation Plafond
Matériaux Enduits à base de plâtre ou ciment projetés, lissés ou talochés
Date 18 octobre 2020
Résultat Absence d'amiante
Commentaire

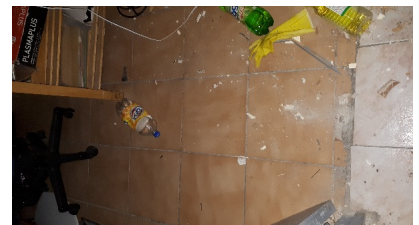
Prélèvement P007
Pièce R+1 - Bureau ACCEUIL
Localisation Sol
Matériaux Colles et joints de carrelage
Date 18 octobre 2020
Résultat Absence d'amiante
Commentaire

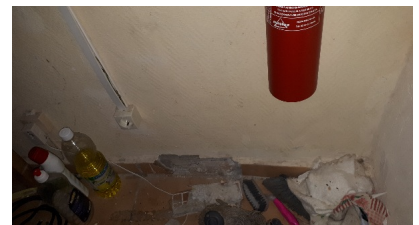
Prélèvement P008
Pièce R+1 - Bureau ACCEUIL
Localisation PLINTHES
Matériaux Colles et joints de carrelage ou de faïence PLINTHES + COLLE
Date 18 octobre 2020
Résultat Absence d'amiante
Commentaire

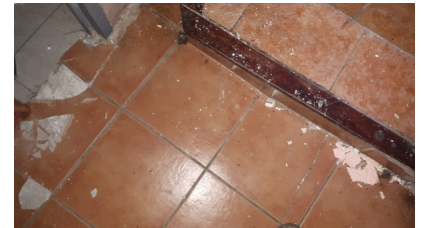
Prélèvement P009
Pièce R+2 - Palier
Localisation Sol
Matériaux Colles et joints de carrelage
Date 18 octobre 2020
Résultat Absence d'amiante
Commentaire

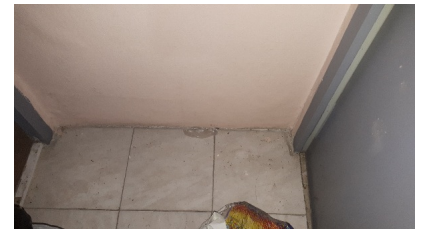
Prélèvement P010
Pièce R+2 - DGT 1
Localisation Sol
Matériaux Colles et joints de carrelage
Date 18 octobre 2020
Résultat Absence d'amiante
Commentaire

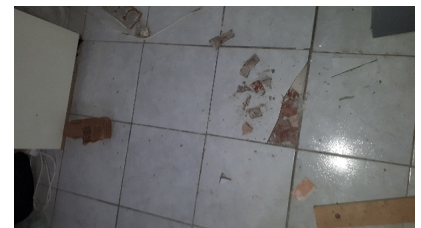
Prélèvement P012
Pièce R+3 - WC
Localisation Sol
Matériaux Colles et joints de carrelage
Date 18 octobre 2020
Résultat Absence d'amiante
Commentaire

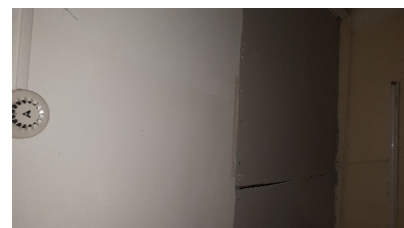
Prélèvement P013
Pièce R+3 - Palier
Localisation Plafond
Matériaux Enduits à base de plâtre ou ciment projetés, lissés ou talochés
Date 18 octobre 2020
Résultat Absence d'amiante
Commentaire

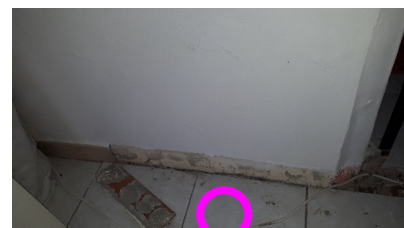
Prélèvement P014
Pièce R+4 - Chambre 10
Localisation Sol
Matériaux Colles et joints de carrelage
Date 18 octobre 2020
Résultat Absence d'amiante
Commentaire

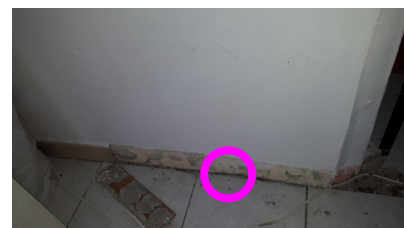
Prélèvement P015
Pièce R+4 - Chambre 10
Localisation Tous les murs
Matériaux Colles et joints de carrelage ou de faïence PLINTHES + COLLE
Date 18 octobre 2020
Résultat Absence d'amiante
Commentaire

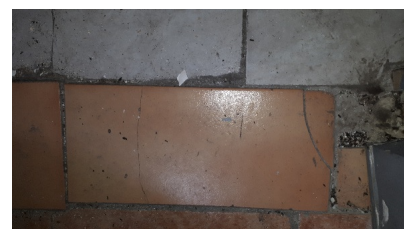
Prélèvement P016
Pièce R+4 - Palier
Localisation Sol
Matériaux Colles et joints de carrelage
Date 18 octobre 2020
Résultat Absence d'amiante
Commentaire

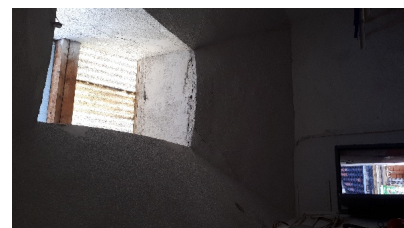
Prélèvement P017
Pièce R+4 - Palier
Localisation Plafond
Matériaux Enduits à base de plâtre ou ciment projetés, lissés ou talochés
Date 18 octobre 2020
Résultat Absence d'amiante
Commentaire

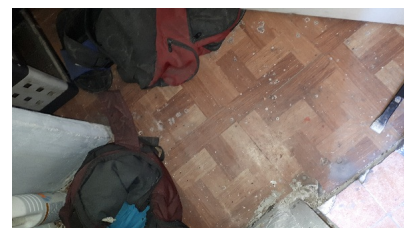
Prélèvement P018
Pièce R+4 - DGT 2
Localisation Sol
Matériaux Sous-couches (cartone, feutre...) des revêtements souples
Date 18 octobre 2020
Résultat Absence d'amiante
Commentaire

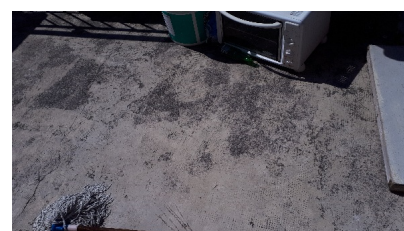
Prélèvement P019
Pièce BALCON
Localisation SOL
Matériaux Ragréages CHAPPE MAIGRE
Date 18 octobre 2020
Résultat Absence d'amiante
Commentaire
