Dossier de diagnostics techniques

Pré-rapport de mission de repérage des matériaux et produits contenant de l'amiante avant réalisation de travaux

Référence AMITRAV-D4445715-2001 16 octobre 2020

Bien	Immeuble à usage d'habitation
Adresse	81 RUE D'AUBAGNE 13001 MARSEILLE
Propriétaire	VILLE DE MARSEILLE — DGAVE-DTBN 9 RUE PAUL BRUTUS 13015 MARSEILLE
Demandeur	VILLE DE MARSEILLE — DGAVE-DTBN 9 RUE PAUL BRUTUS 13015 MARSEILLE

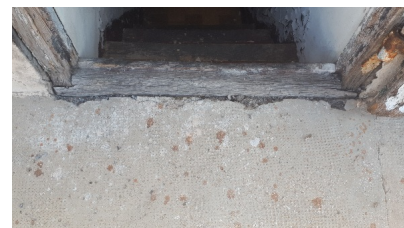
Prélèvement P001
Pièce R+5 - Balcon
Localisation Sol
Matériaux Ragréages CHAPPE MAIGRE
Date 16 octobre 2020
Résultat Absence d'amiante
Commentaire

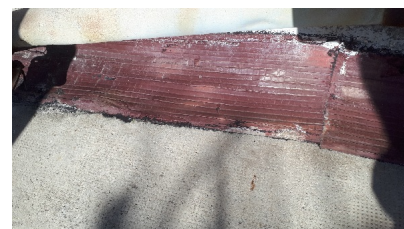
Prélèvement P002
Pièce R+5 - Balcon
Localisation ETANCHEITE
Matériaux Relevés : revêtements bitumineux (bandes, lés)
Date 16 octobre 2020
Résultat Absence d'amiante
Commentaire

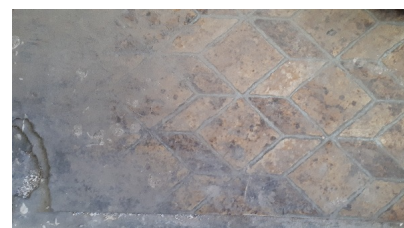
Prélèvement P003
Pièce R+5 - Palier
Localisation Sol
Matériaux Sous-couches (cartone, feutre...) des revêtements souples
Date 16 octobre 2020
Résultat Absence d'amiante
Commentaire

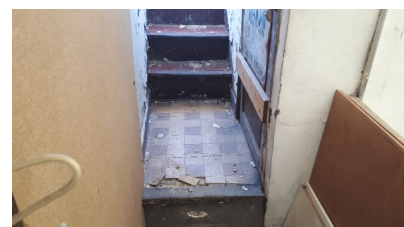
Prélèvement P004
Pièce R+5 - Palier
Localisation SOL
Matériaux Colles et joints de carrelage
Date 16 octobre 2020
Résultat Absence d'amiante
Commentaire

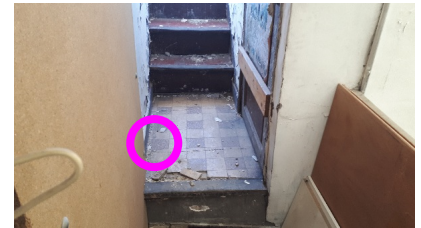
Prélèvement P005
Pièce R+5 - Palier
Localisation PLINTHES
Matériaux Colles et joints de carrelage ou de faïence PLINTHES
Date 16 octobre 2020
Résultat Absence d'amiante
Commentaire

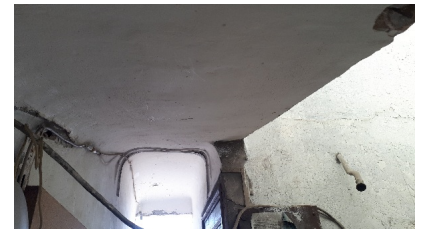
Prélèvement P006
Pièce R+5 - Palier
Localisation Plafond
Matériaux Enduits à base de plâtre ou ciment projetés, lissés ou talochés
Date 16 octobre 2020
Résultat Absence d'amiante
Commentaire

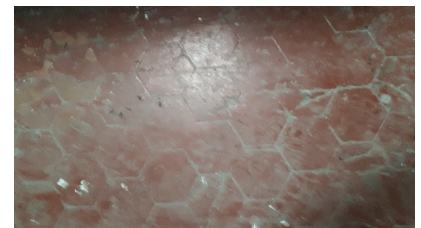
Prélèvement P007
Pièce R+4 - Palier
Localisation Sol
Matériaux Colles et joints de carrelage TOMETTE
Date 16 octobre 2020
Résultat Absence d'amiante
Commentaire

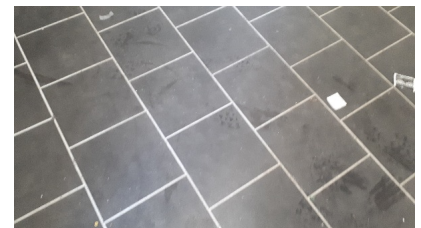
Prélèvement P008
Pièce R+3 - Dégagement
Localisation Sol
Matériaux Colles et joints de carrelage
Date 16 octobre 2020
Résultat Absence d'amiante
Commentaire

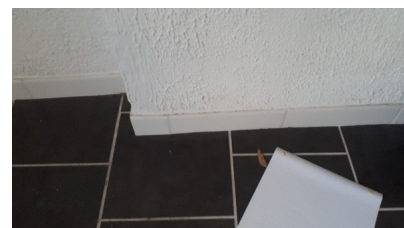
Prélèvement P009
Pièce R+3 - Dégagement
Localisation Tous les murs
Matériaux Colles et joints de carrelage ou de faïence PLINTHES
Date 16 octobre 2020
Résultat Absence d'amiante
Commentaire

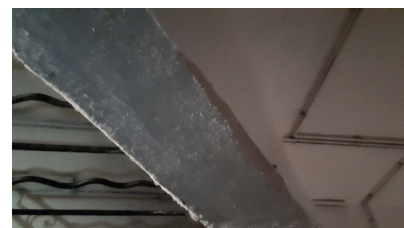
Prélèvement P011
Pièce R+2 - Palier
Localisation Plafond
Matériaux Enduits à base de plâtre ou ciment projetés, lissés ou talochés
Date 16 octobre 2020
Résultat Absence d'amiante
Commentaire

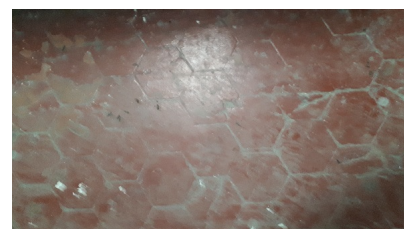
Prélèvement P012
Pièce R+2 - Palier
Localisation Sol
Matériaux Colles et joints de carrelage TOMETTE
Date 16 octobre 2020
Résultat Absence d'amiante
Commentaire

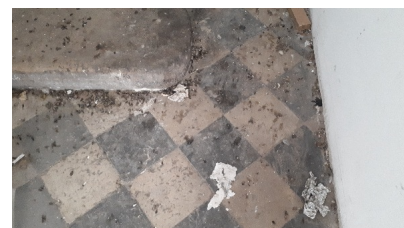
Prélèvement P013
Pièce RDC - Hall ENTREE
Localisation Sol
Matériaux Colles et joints de carrelage
Date 16 octobre 2020
Résultat Absence d'amiante
Commentaire

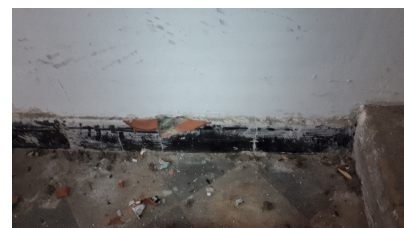
Prélèvement P014
Pièce RDC - Hall ENTREE
Localisation PLINTHES
Matériaux Colles et joints de carrelage ou de faïence PLINTHES
Date 16 octobre 2020
Résultat Absence d'amiante
Commentaire

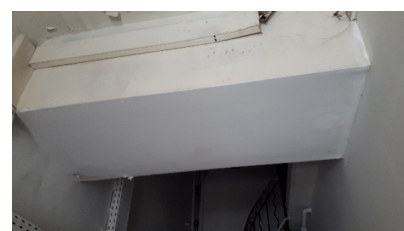
Prélèvement P015
Pièce RDC - Hall ENTREE
Localisation Plafond
Matériaux Enduits à base de plâtre ou ciment projetés, lissés ou talochés
Date 16 octobre 2020
Résultat Absence d'amiante
Commentaire

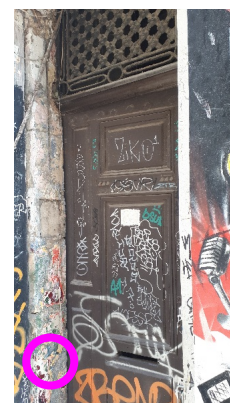
Prélèvement P016
Pièce Extérieur
Localisation FACADE
Matériaux Enduits extérieurs (projetés, lissés ou talochés)
Date 16 octobre 2020
Résultat Absence d'amiante
Commentaire
