## Dossier de diagnostics techniques

**Pré-rapport de mission de repérage des matériaux et produits contenant de l'amiante avant réalisation de travaux**

**Référence AMITRAV-D4450449-2001** 16 octobre 2020

<b>Bien</b>	Immeuble à usage d'habitation
<b>Adresse</b>	75 RUE D'AUBAGNE 13001 MARSEILLE
<b>Propriétaire</b>	VILLE DE MARSEILLE — DGAVE-DTBN 9 RUE PAUL BRUTUS 13015 MARSEILLE
<b>Demandeur</b>	VILLE DE MARSEILLE — DGAVE-DTBN 9 RUE PAUL BRUTUS 13015 MARSEILLE

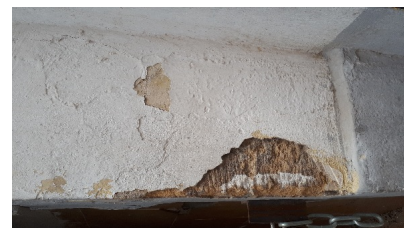
Prélèvement P001  
Pièce Extérieur  
Localisation FACADE  
Matériaux Enduits extérieurs (projetés, lissés ou talochés)  
Date 16 octobre 2020  
Résultat Absence d'amiante  
Commentaire

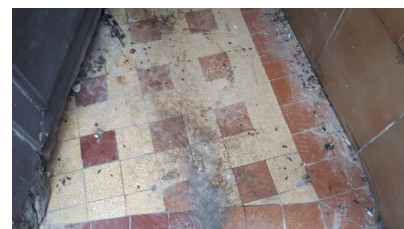
Prélèvement P002  
Pièce RDC - Entrée  
Localisation Sol  
Matériaux Colles et joints de carrelage  
Date 16 octobre 2020  
Résultat Absence d'amiante  
Commentaire

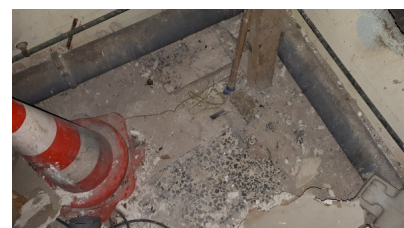
Prélèvement P003  
Pièce RDC - Cave 1  
Localisation Sol  
Matériaux Colles et joints de carrelage GRANITO  
Date 16 octobre 2020  
Résultat Absence d'amiante  
Commentaire

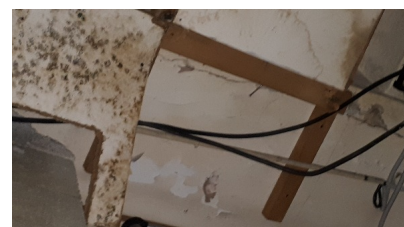
Prélèvement P004  
Pièce RDC - Cave 1  
Localisation Plafond  
Matériaux Enduits à base de plâtre ou ciment projetés, lissés ou talochés  
Date 16 octobre 2020  
Résultat Absence d'amiante  
Commentaire

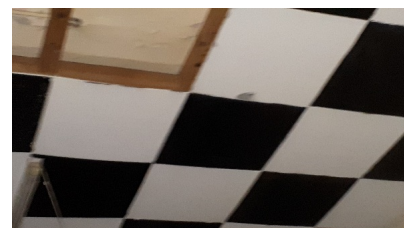
Prélèvement P005  
Pièce RDC - Cave 1  
Localisation FAUX PLAFOND  
Matériaux Panneaux et plaques  
Date 16 octobre 2020  
Résultat Absence d'amiante  
Commentaire

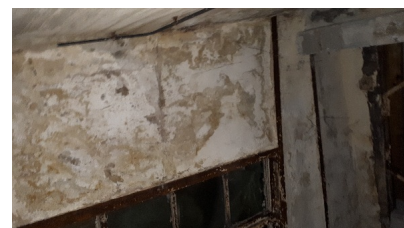
Prélèvement P006  
Pièce RDC - Cave 2  
Localisation Plafond  
Matériaux Enduits à base de plâtre ou ciment projetés, lissés ou talochés  
Date 16 octobre 2020  
Résultat Absence d'amiante  
Commentaire

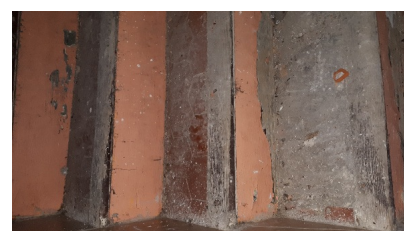
Prélèvement P007  
Pièce RDC - Cage d'escalier  
Localisation Sol  
Matériaux Colles et joints de carrelage TOMETTE  
Date 16 octobre 2020  
Résultat Absence d'amiante  
Commentaire

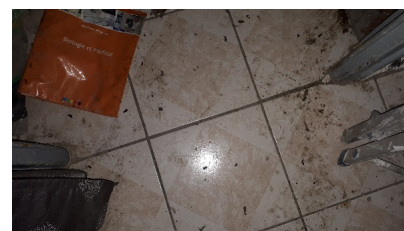
Prélèvement P008  
Pièce R+1 - Séjour  
Localisation Sol  
Matériaux Colles et joints de carrelage  
Date 16 octobre 2020  
Résultat Absence d'amiante  
Commentaire

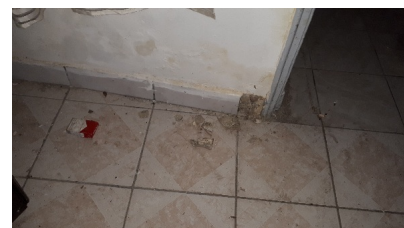
Prélèvement P009  
Pièce R+1 - Séjour  
Localisation Tous les murs  
Matériaux Colles et joints de carrelage ou de faïence PLINTHES  
Date 16 octobre 2020  
Résultat Absence d'amiante  
Commentaire

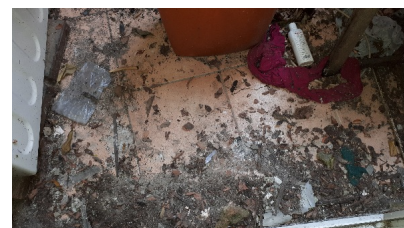
Prélèvement P010  
Pièce R+1 - Balcon  
Localisation Sol  
Matériaux Colles et joints de carrelage  
Date 16 octobre 2020  
Résultat Absence d'amiante  
Commentaire

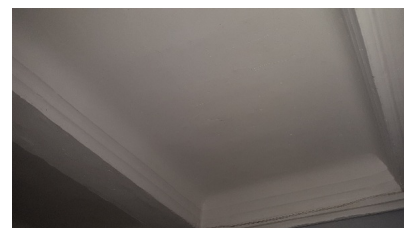
Prélèvement P011  
Pièce R+1 - Séjour  
Localisation Plafond  
Matériaux Enduits à base de plâtre ou ciment projetés, lissés ou talochés  
Date 16 octobre 2020  
Résultat Absence d'amiante  
Commentaire

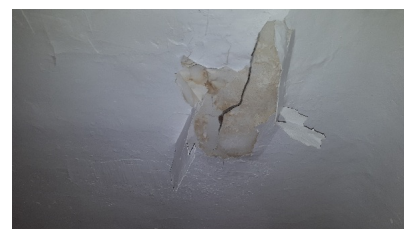
Prélèvement P012  
Pièce R+1 - Salon  
Localisation Plafond  
Matériaux Enduits à base de plâtre ou ciment projetés, lissés ou talochés  
Date 16 octobre 2020  
Résultat Absence d'amiante  
Commentaire

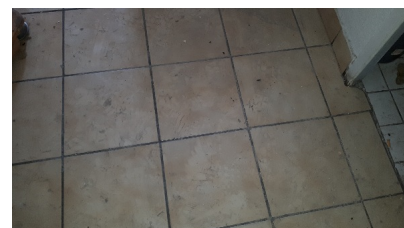
Prélèvement P013  
Pièce R+2 - SEJOUR  
Localisation Sol  
Matériaux Colles et joints de carrelage  
Date 16 octobre 2020  
Résultat Absence d'amiante  
Commentaire

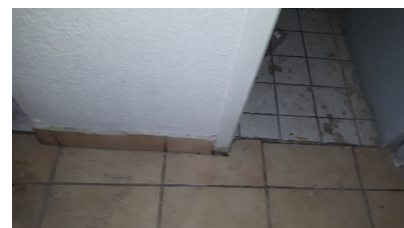
Prélèvement P014  
Pièce R+2 - SEJOUR  
Localisation Tous les murs  
Matériaux Colles et joints de carrelage ou de faïence PLINTHES  
Date 16 octobre 2020  
Résultat Absence d'amiante  
Commentaire

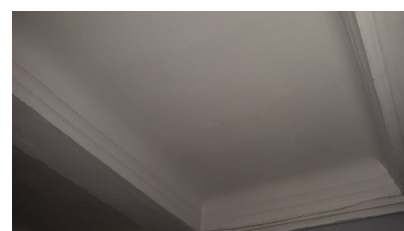
Prélèvement P015  
Pièce R+2 - SEJOUR  
Localisation Plafond  
Matériaux Enduits à base de plâtre ou ciment projetés, lissés ou talochés  
Date 16 octobre 2020  
Résultat Absence d'amiante  
Commentaire

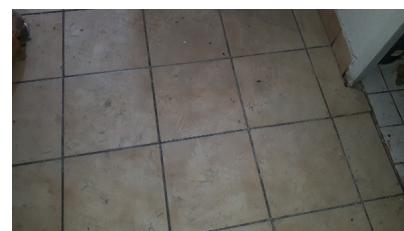
Prélèvement P016  
Pièce R+2 - Séjour  
Localisation Sol  
Matériaux Colles et joints de carrelage  
Date 16 octobre 2020  
Résultat Absence d'amiante  
Commentaire

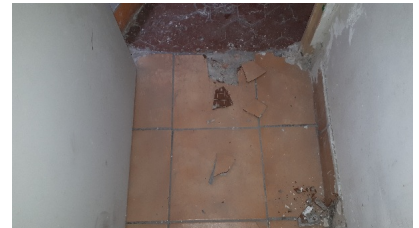
Prélèvement P017  
Pièce R+3 - SEJOUR  
Localisation Sol  
Matériaux Colles et joints de carrelage  
Date 16 octobre 2020  
Résultat Absence d'amiante  
Commentaire

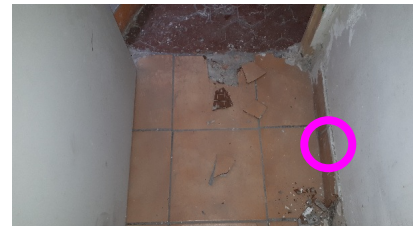
Prélèvement P018  
Pièce R+3 - SEJOUR  
Localisation Tous les murs  
Matériaux Colles et joints de carrelage ou de faïence PLINTHES  
Date 16 octobre 2020  
Résultat Absence d'amiante  
Commentaire

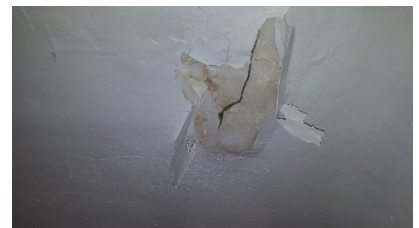
Prélèvement P019  
Pièce R+3 - SEJOUR  
Localisation Plafond  
Matériaux Enduits à base de plâtre ou ciment projetés, lissés ou talochés  
Date 16 octobre 2020  
Résultat Absence d'amiante  
Commentaire

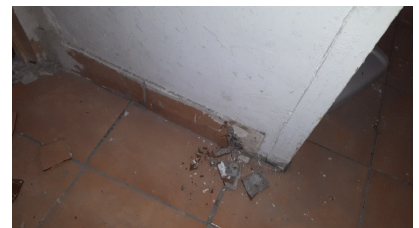
Prélèvement P020  
Pièce R+3 - Séjour  
Localisation Sol  
Matériaux Colles et joints de carrelage  
Date 16 octobre 2020  
Résultat Absence d'amiante  
Commentaire

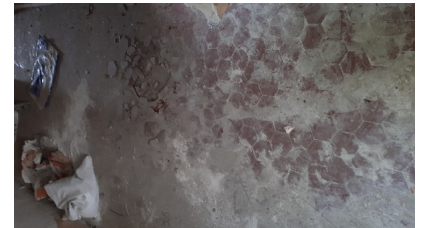
Prélèvement P021  
Pièce R+4 - Séjour  
Localisation Sol  
Matériaux Colles et joints de carrelage TOMETTE  
Date 16 octobre 2020  
Résultat Absence d'amiante  
Commentaire

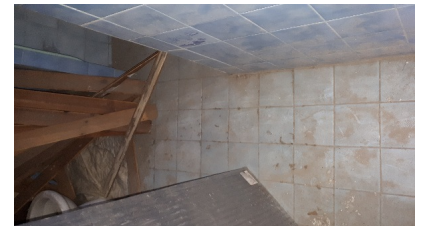
Prélèvement P022  
Pièce R+4 - Salle d'eau  
Localisation Sol  
Matériaux Colles et joints de carrelage  
Date 16 octobre 2020  
Résultat Absence d'amiante  
Commentaire

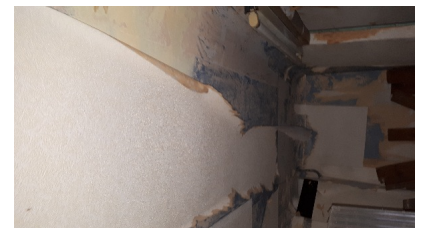
Prélèvement P023  
Pièce R+4 - Palier  
Localisation Plafond  
Matériaux Enduits à base de plâtre ou ciment projetés, lissés ou talochés  
Date 16 octobre 2020  
Résultat Absence d'amiante  
Commentaire

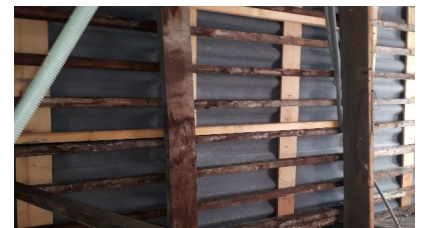
Prélèvement P024  
Pièce Extérieur  
Localisation TOITURE  
Matériaux Plaques en fibre-ciment (y compris plaques "sous tuiles")  
Date 16 octobre 2020  
Résultat Absence d'amiante  
Commentaire
