VILLE DE MARSEILLE

# INSPECTION DES BATIMENTS DANS LE PERIMETRE DE SECURITE DE LA RUE D'AUBAGNE

Rapport : NBE6.K.0012.001

jeudi 13 août 2020

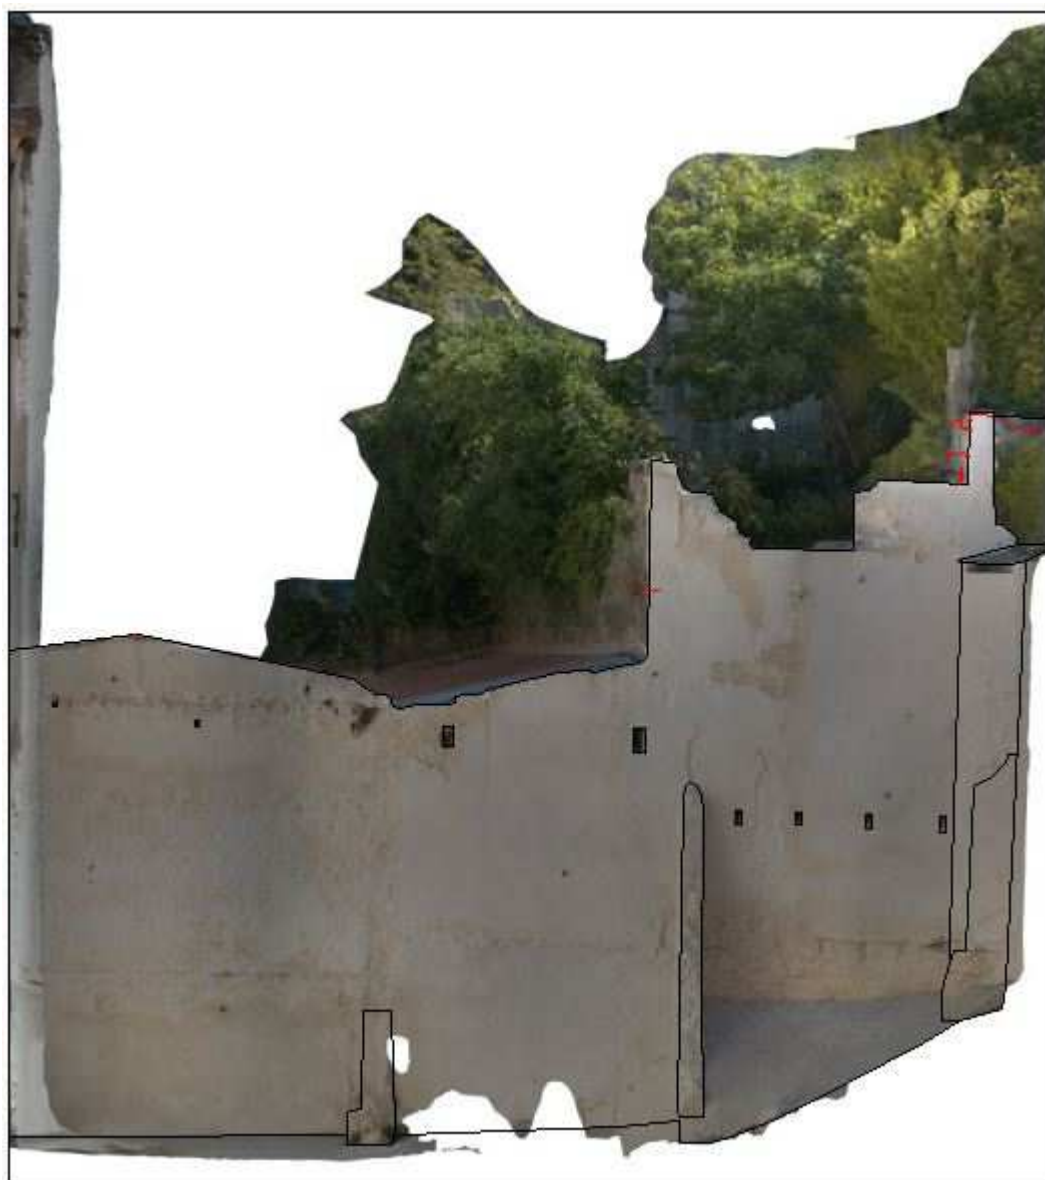
*Façade Ouest n°63 rue d'Aubagne : orthomosaïque avec report de désordres*

Pas de désordres significatifs relevés.

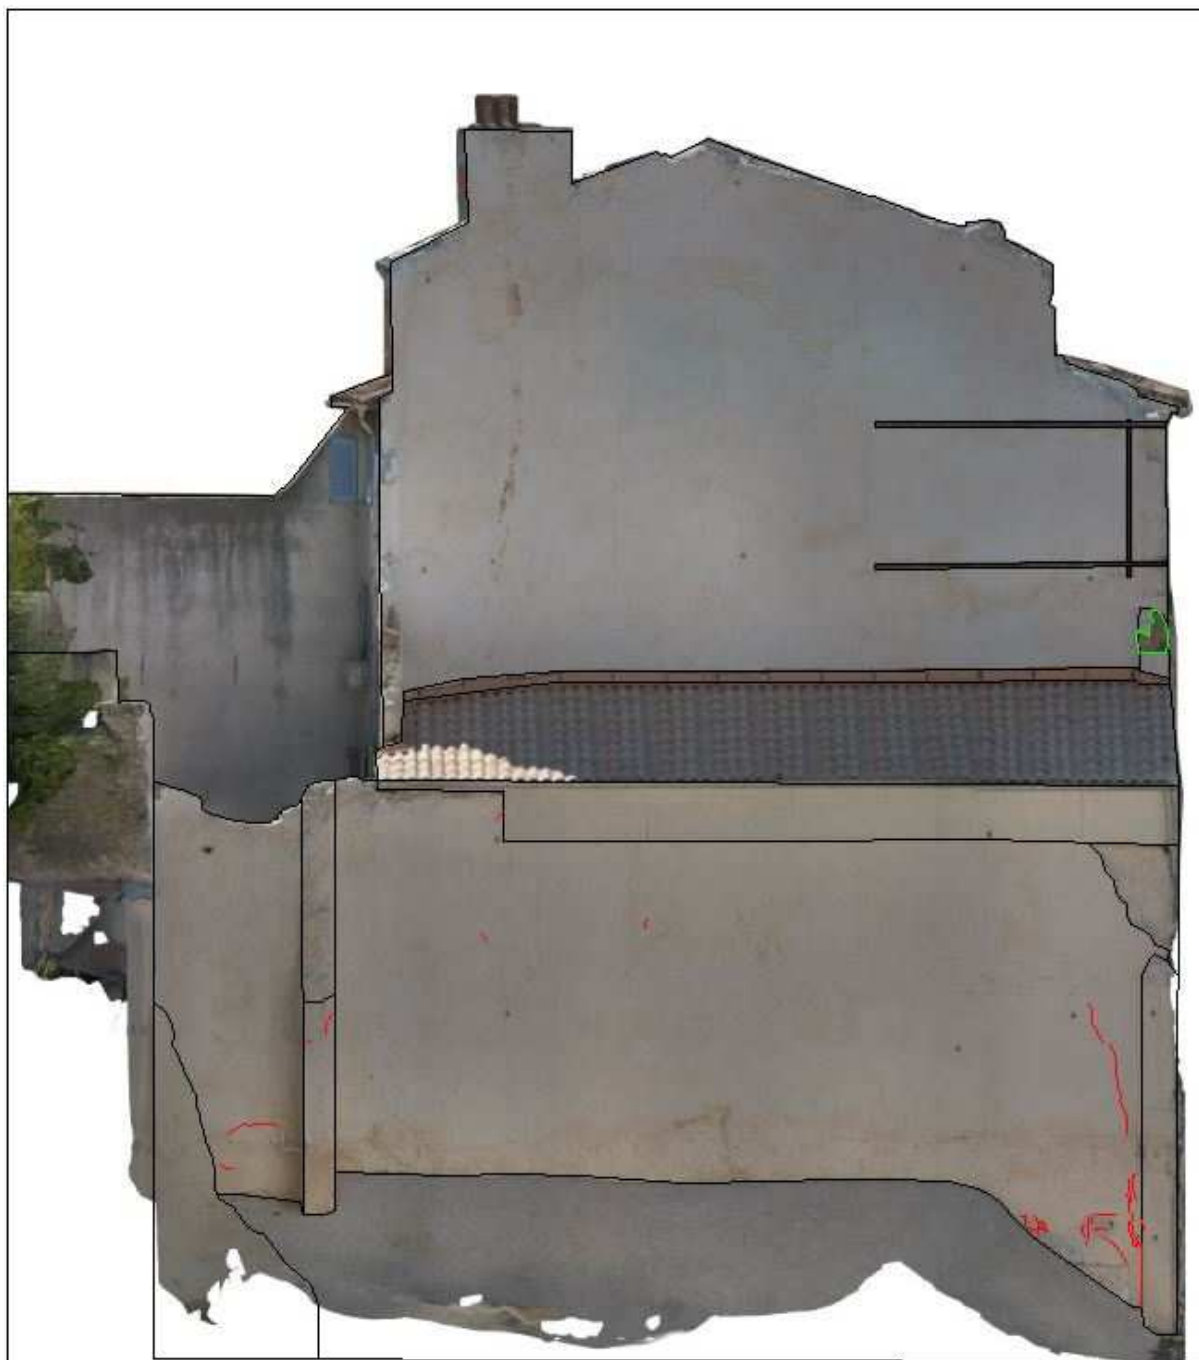
*Façade Sud n°63 rue d'Aubagne : orthomosaïque avec report de désordres*

Apparition de fissures sur le revêtement du mur au niveau de la jonction avec la façade sur rue.

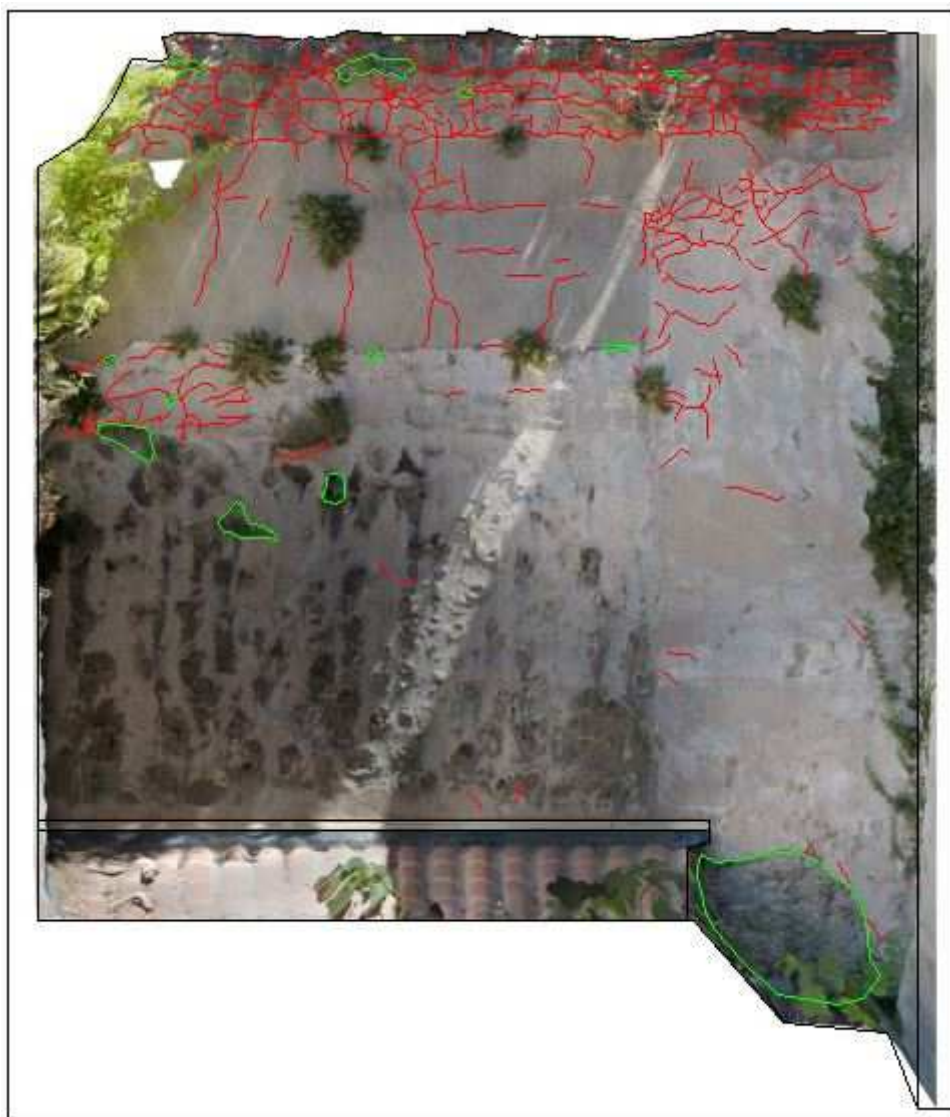
*Façade Ouest n°67 rue d'Aubagne : orthomosaïque avec report de désordres*

Importante fissuration en partie haute du mur. Quelques éclats et une altération de la qualité l'enduit en partie basse.

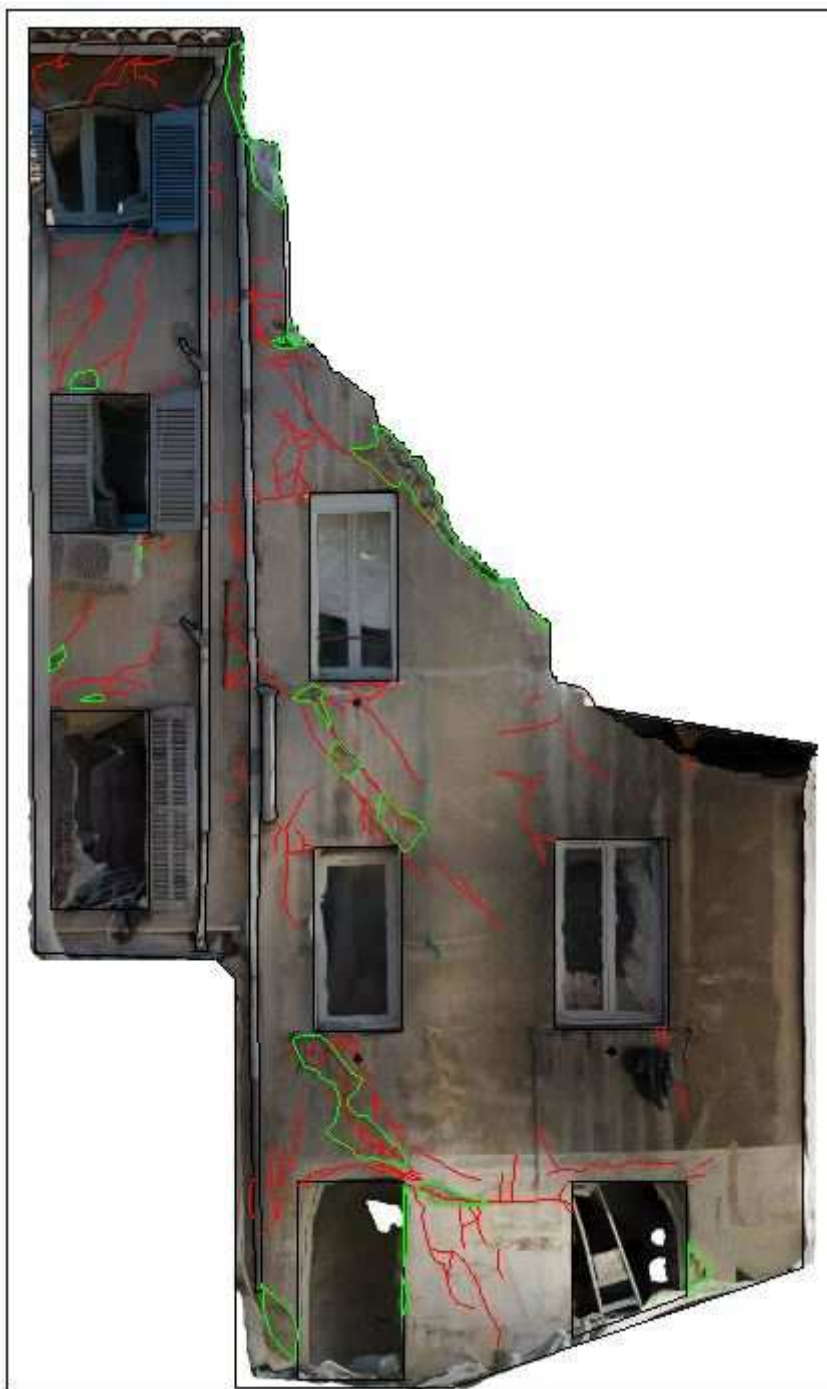
*Façade Est n°67 rue d'Aubagne : orthomosaique avec report de désordres*

Importante fissuration/fracturation oblique avec des ouvertures pluri-centimétriques.

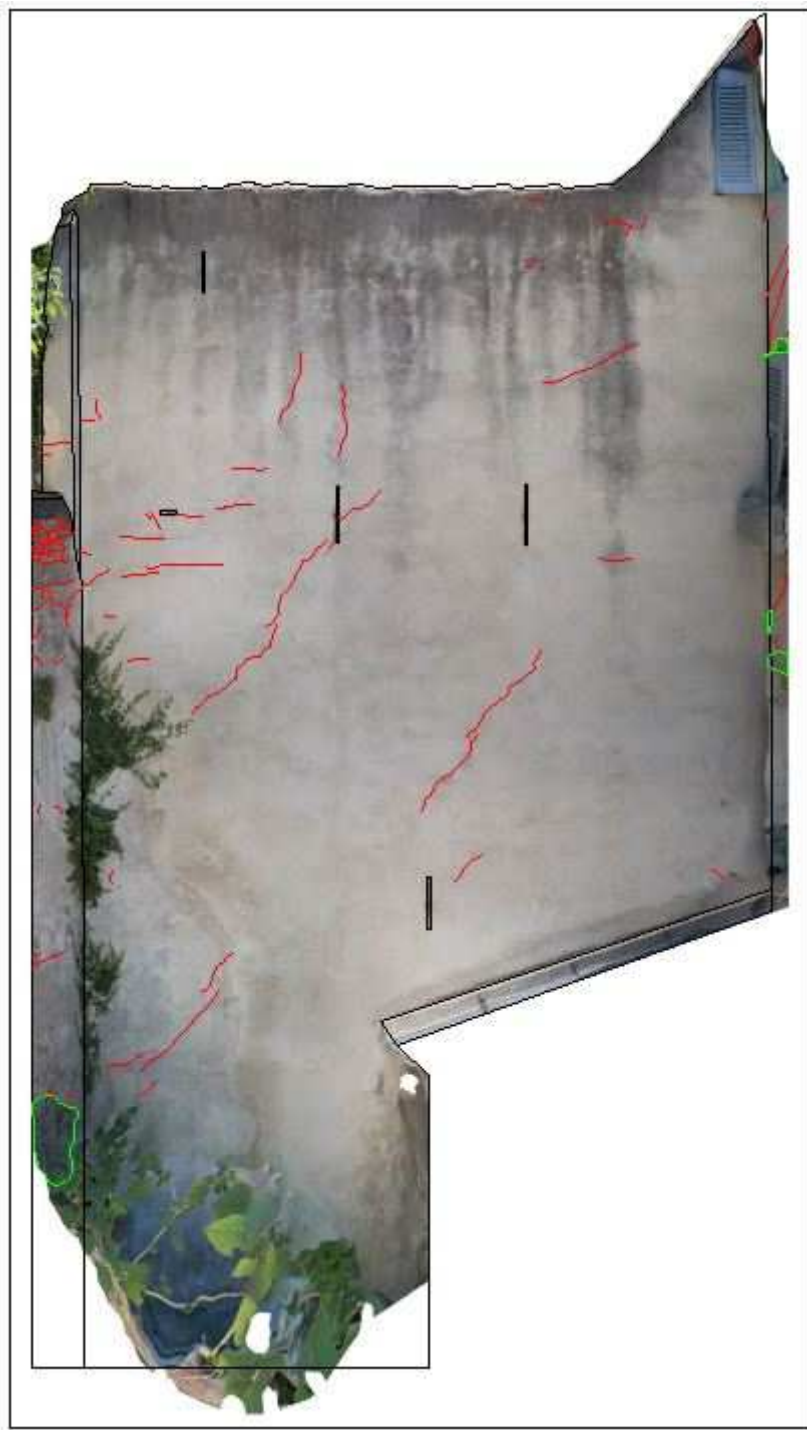
*Façade Sud n°67 rue d'Aubagne : orthomosaïque avec report de désordres*

Fissuration oblique sur la façade

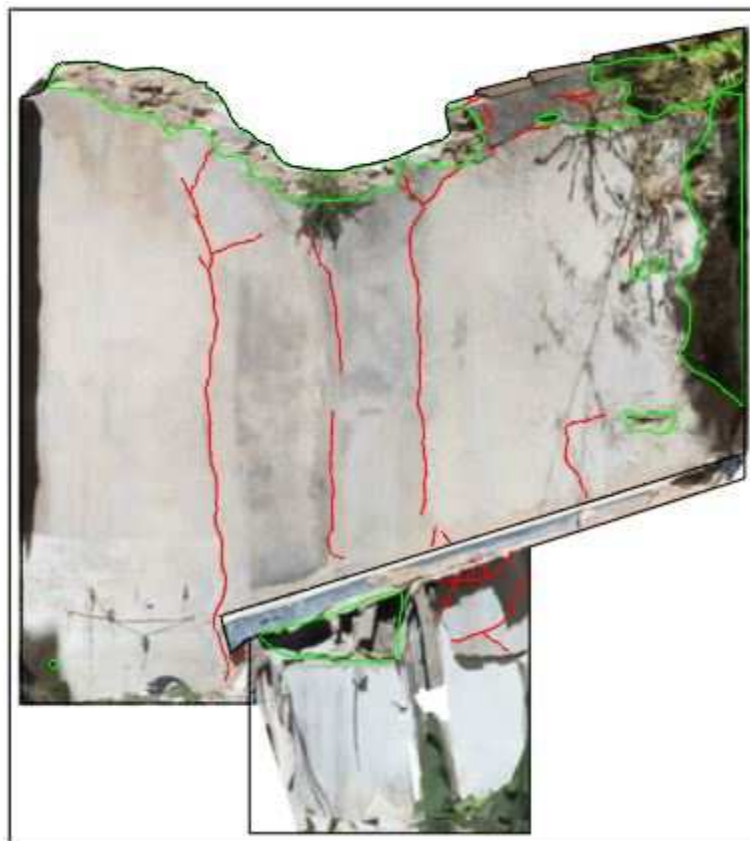
*Façade Nord n°67 rue d'Aubagne : orthomosaique avec report de désordres*

Trois fissures verticales sur toute hauteur du mur. Eclat à la jonction avec le mur de la butte présentant un important retrait de matériaux.

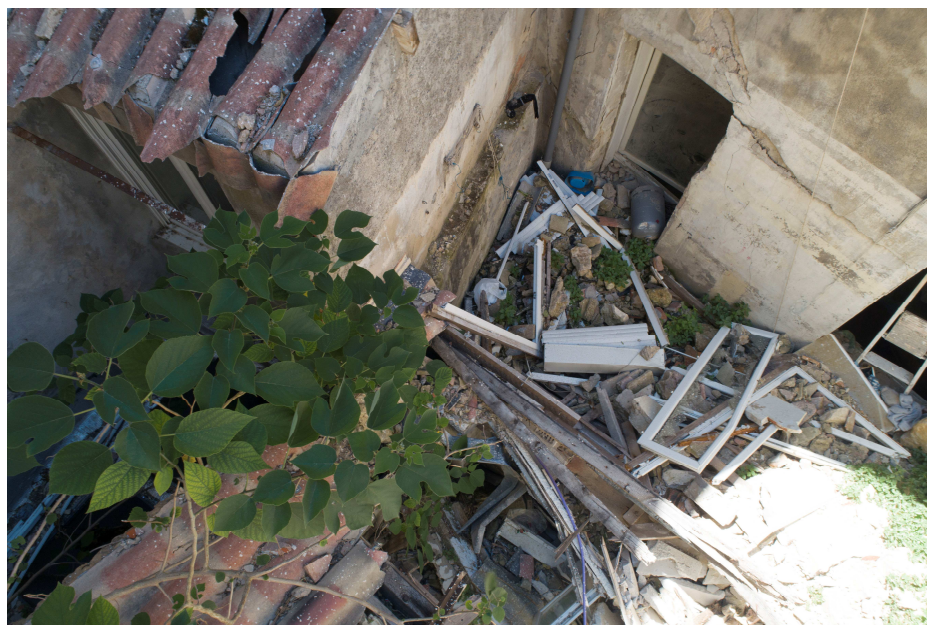
Présence d'une bouteille de gaz au sol dans la cour.

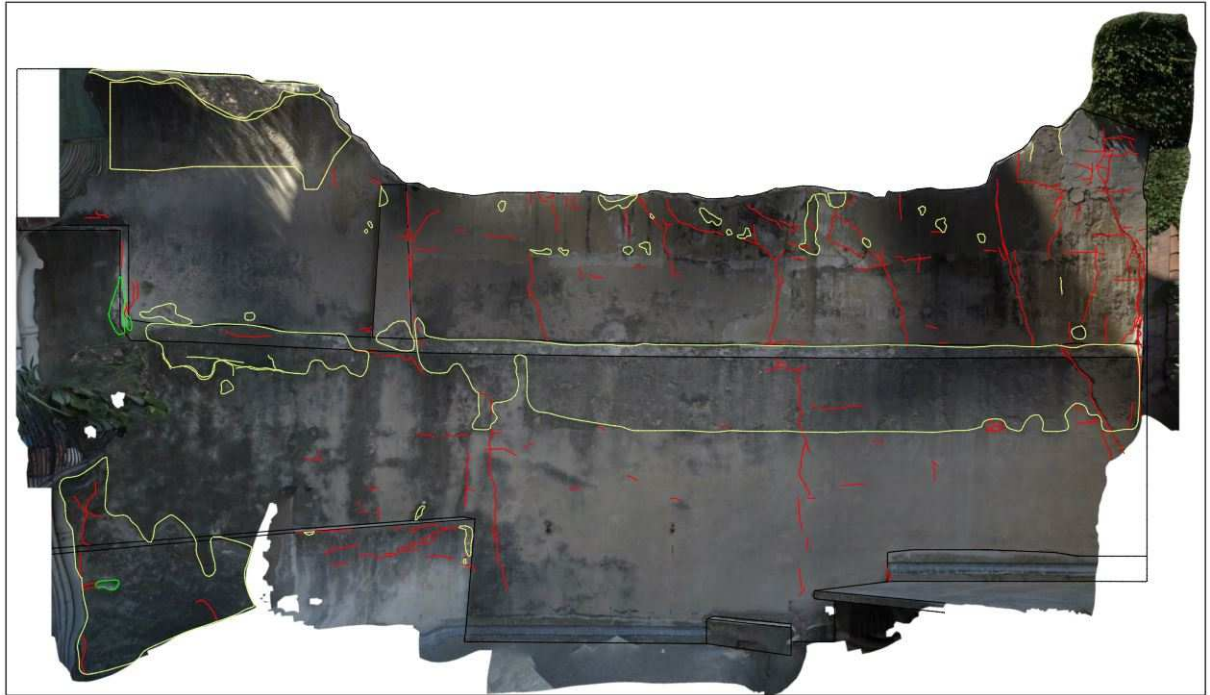
*Mur Est de la butte : orthomosaique avec report de désordres*

Importante fissuration/fracturation à la jonction avec le mur Sud de la butte avec une ouverture pluri-centimétrique

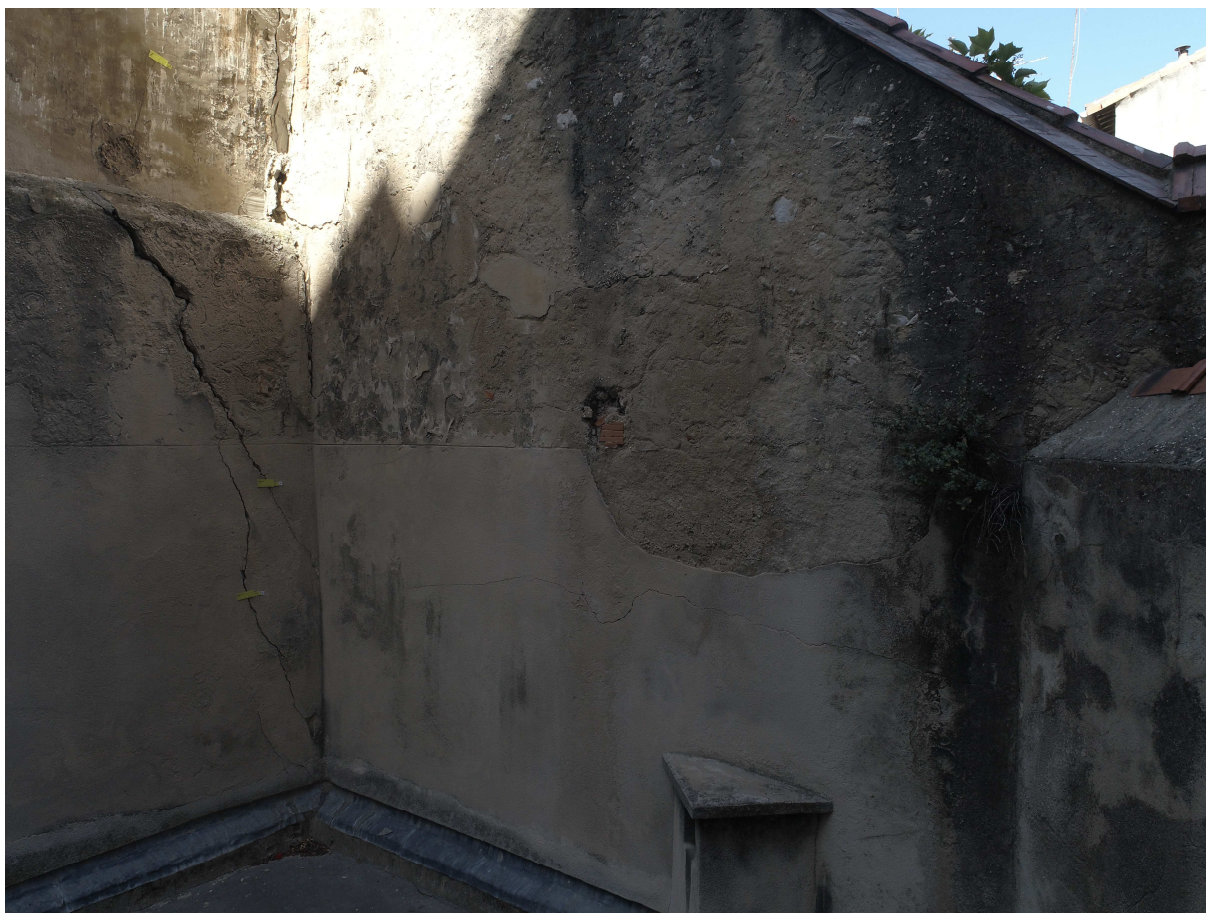
*Mur Sud du n°28 du cours Lieutaud*

Fissuration horizontale avec présence d'un éclat.

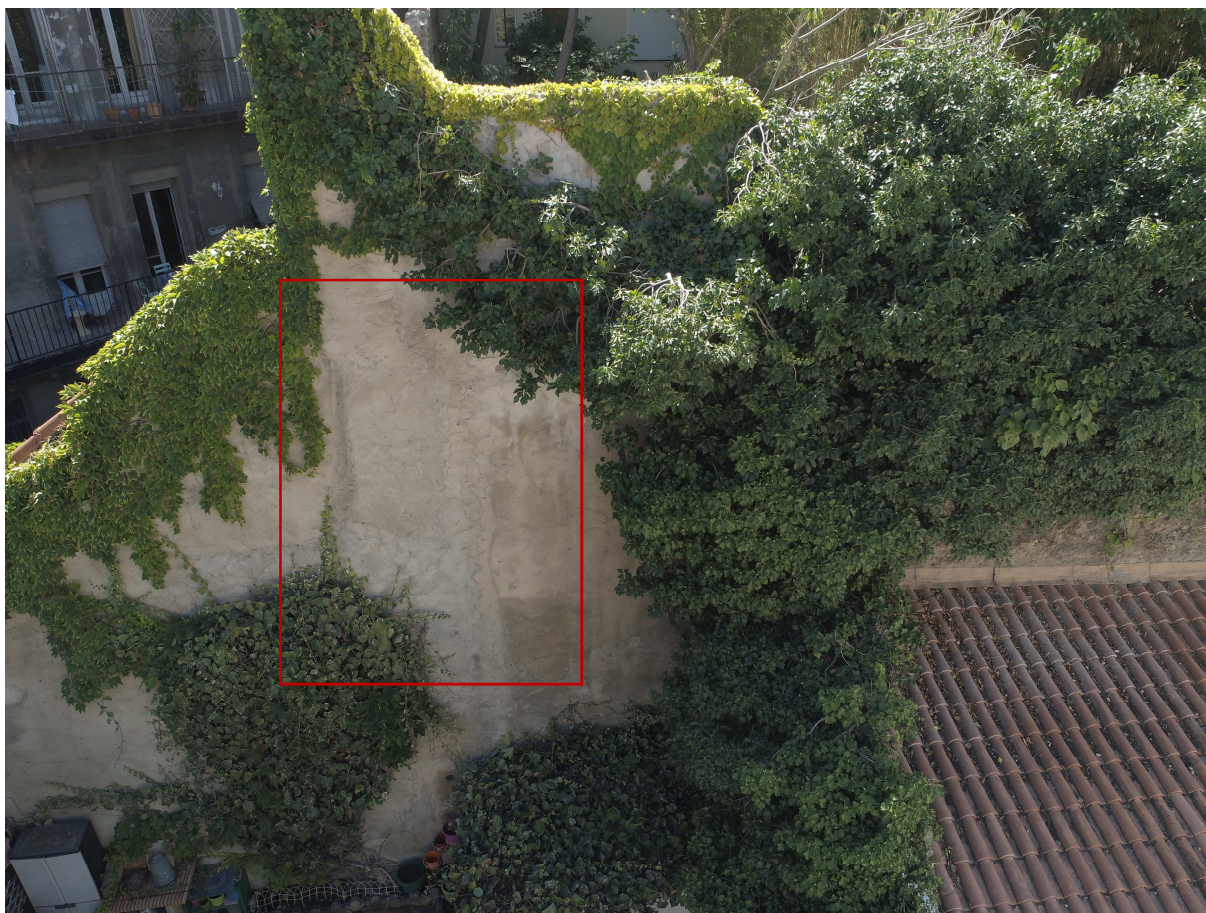
*Mur Sud de la butte*

Fissuration multiple et localisée sur le mur.

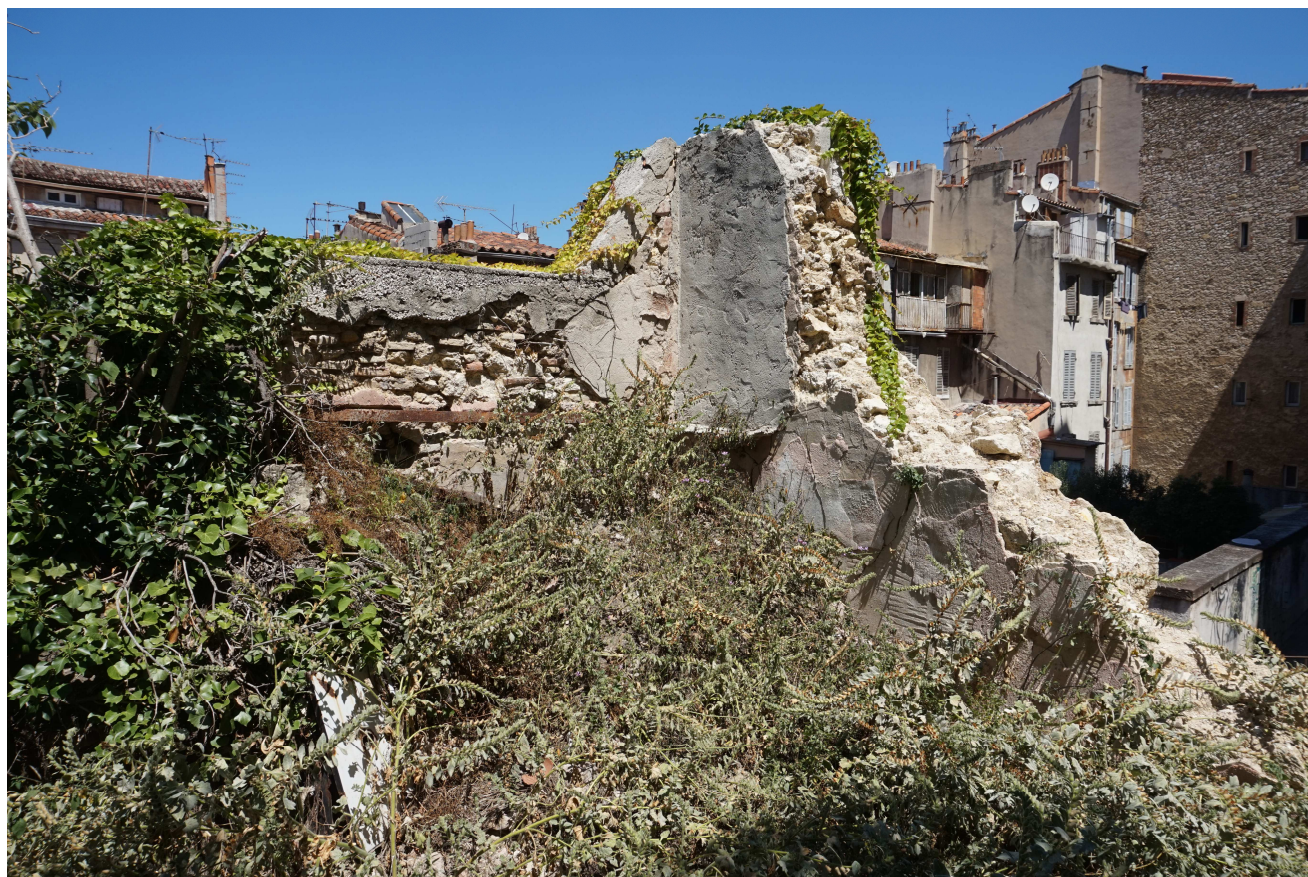
*Jonction du mur Est et Sud de la butte vue depuis la butte*

Multiples fissurations d'ouverture pluri-centimétrique. Nombreux éclat avec perte de matière conséquente.

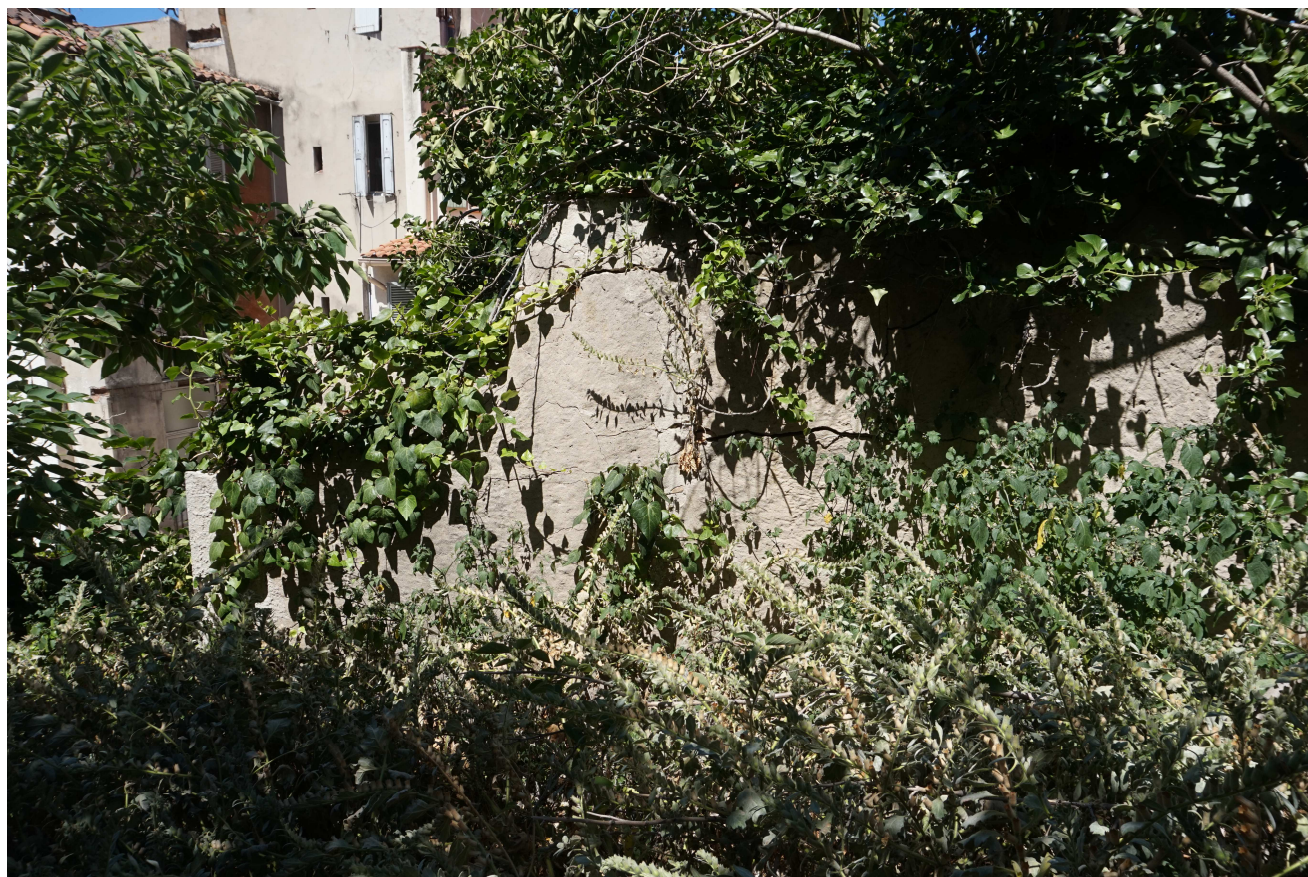
*Mur Sud de la butte vu depuis la butte*

Multiples fissurations d'ouverture pluri-centimétrique.

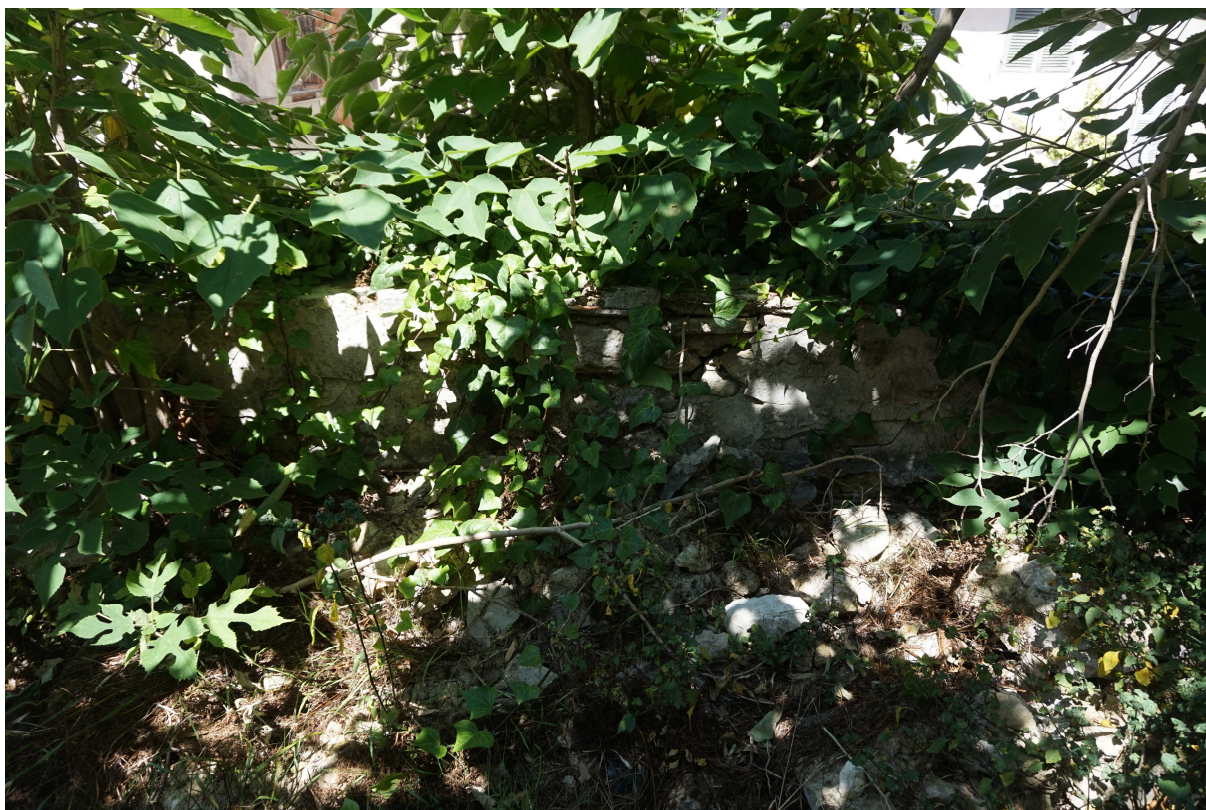
*Mur Sud de la butte vue depuis la butte*

Multiples fissurations d'ouverture pluri-centimétrique. Nombreux éclat avec perte de matière conséquente.

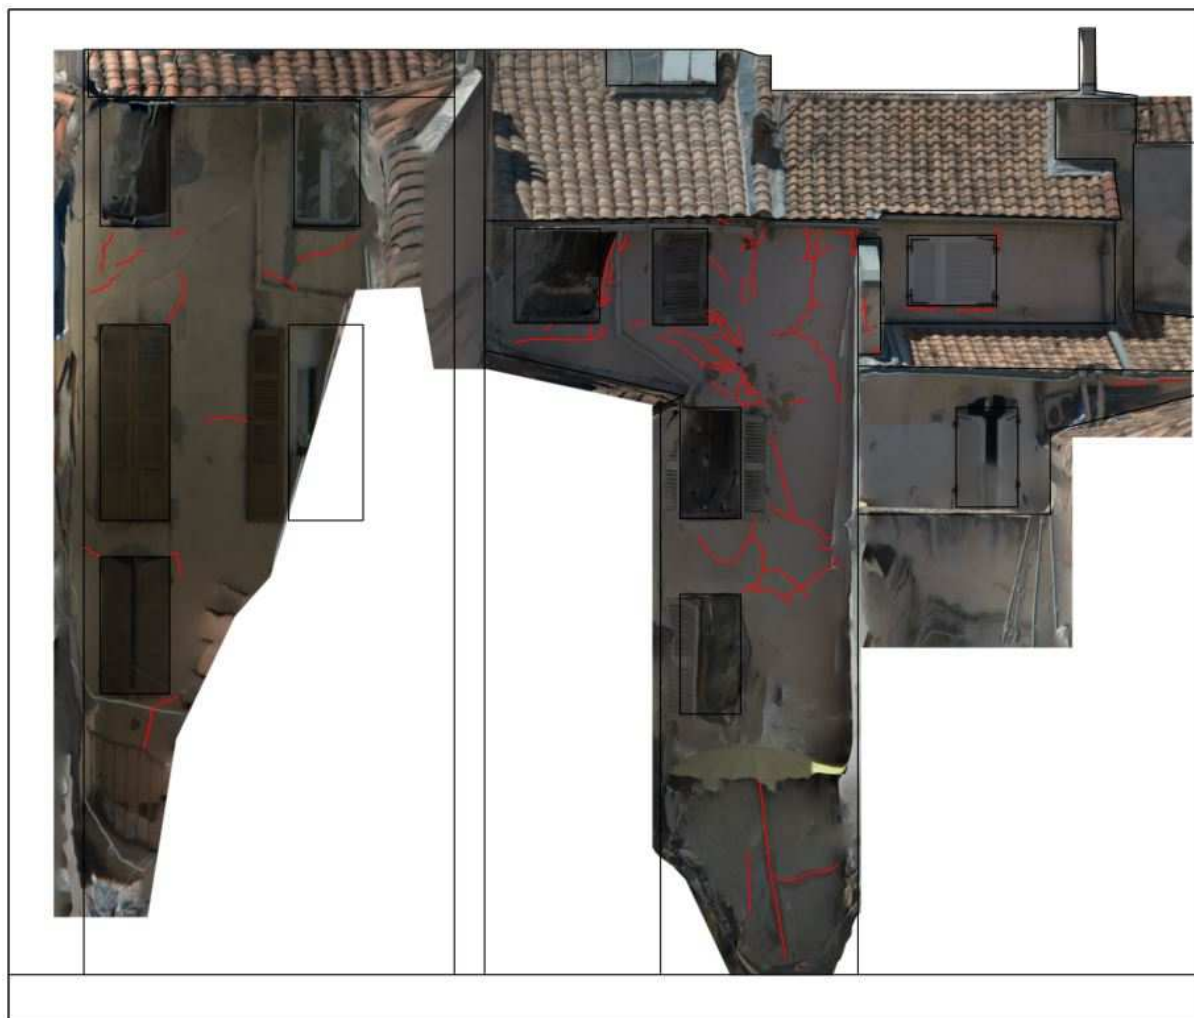
*Façade Ouest n°69-71-73 rue d'Aubagne : orthomosaique avec report de désordres*

Présence d'une fissuration oblique particulièrement sur la façade du n°71 rue d'Aubagne.

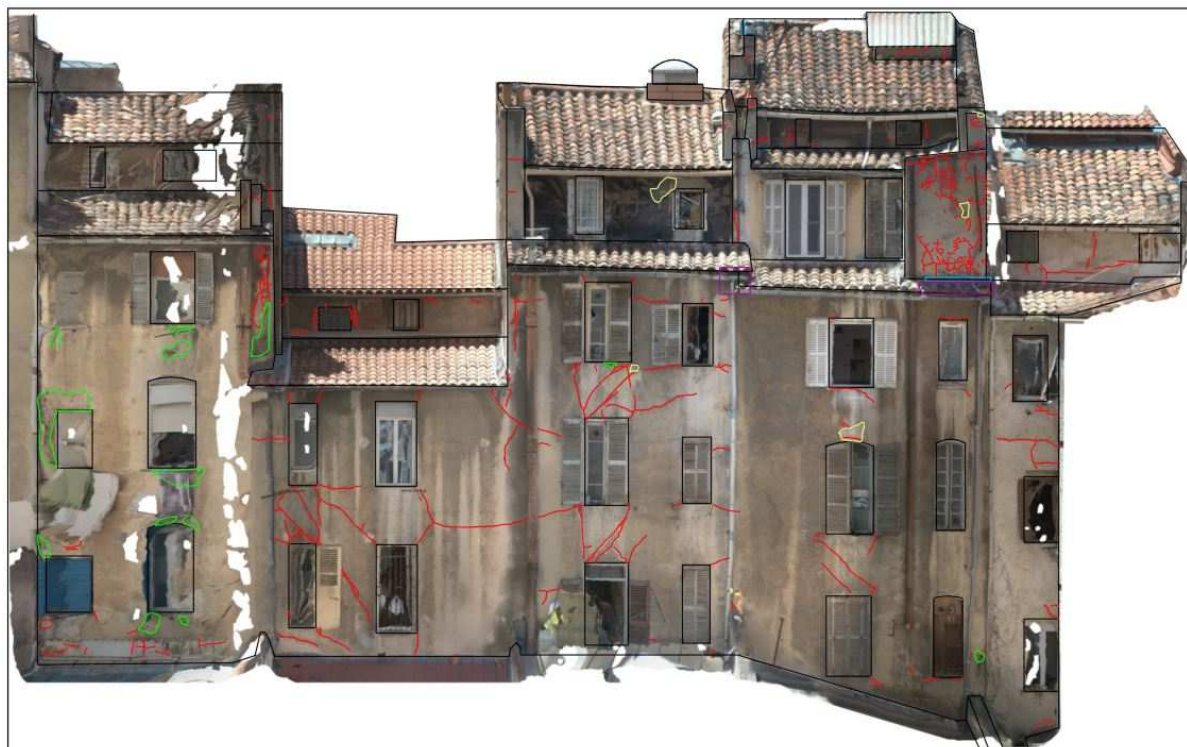
*Façade Ouest n°75 à 83 rue d'Aubagne : orthomosaïque avec report de désordres*

Fissuration très marquée au n°79. (Cf zoom ci-dessous).

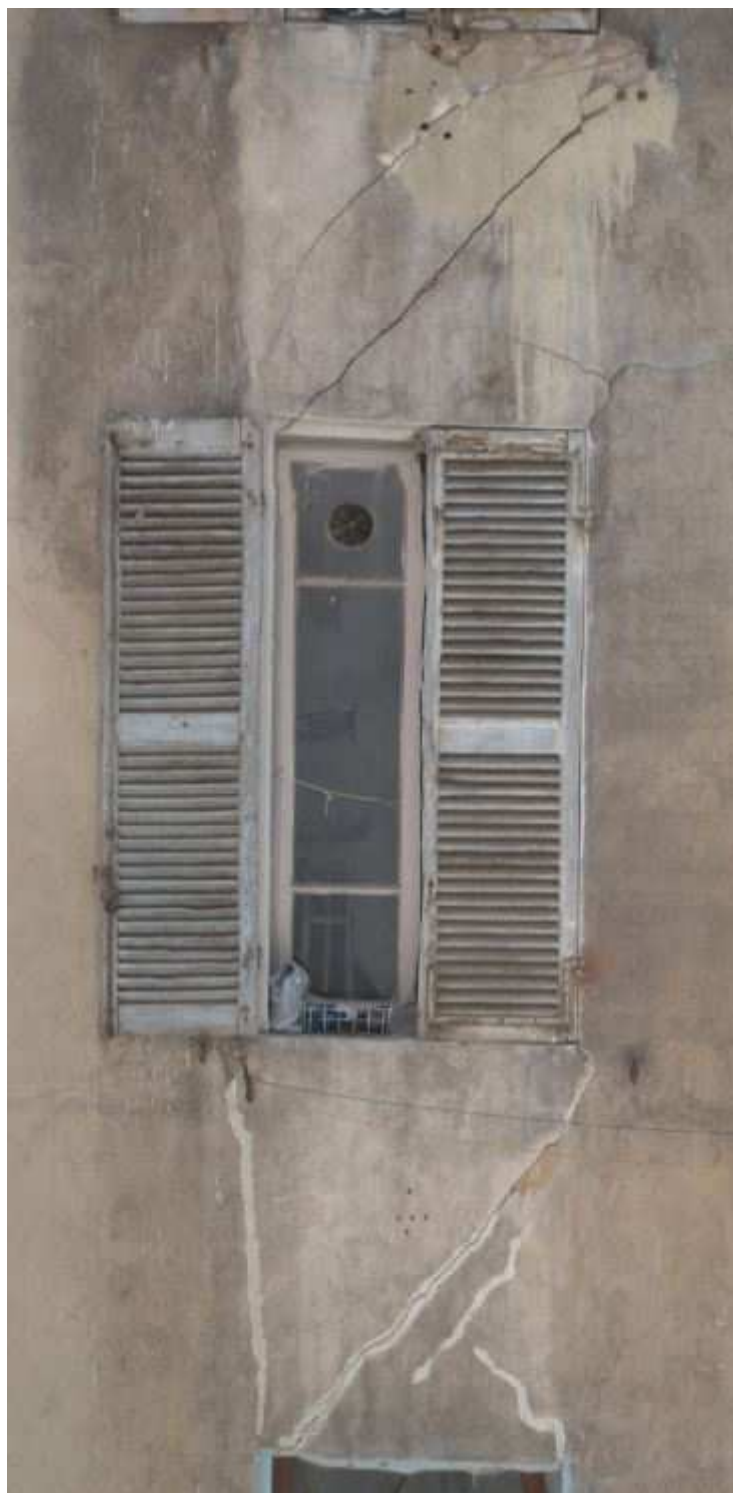
*Zoom sur orthomosaïque du n°79 avec fissures d'ouverture supérieure à 1cm.*

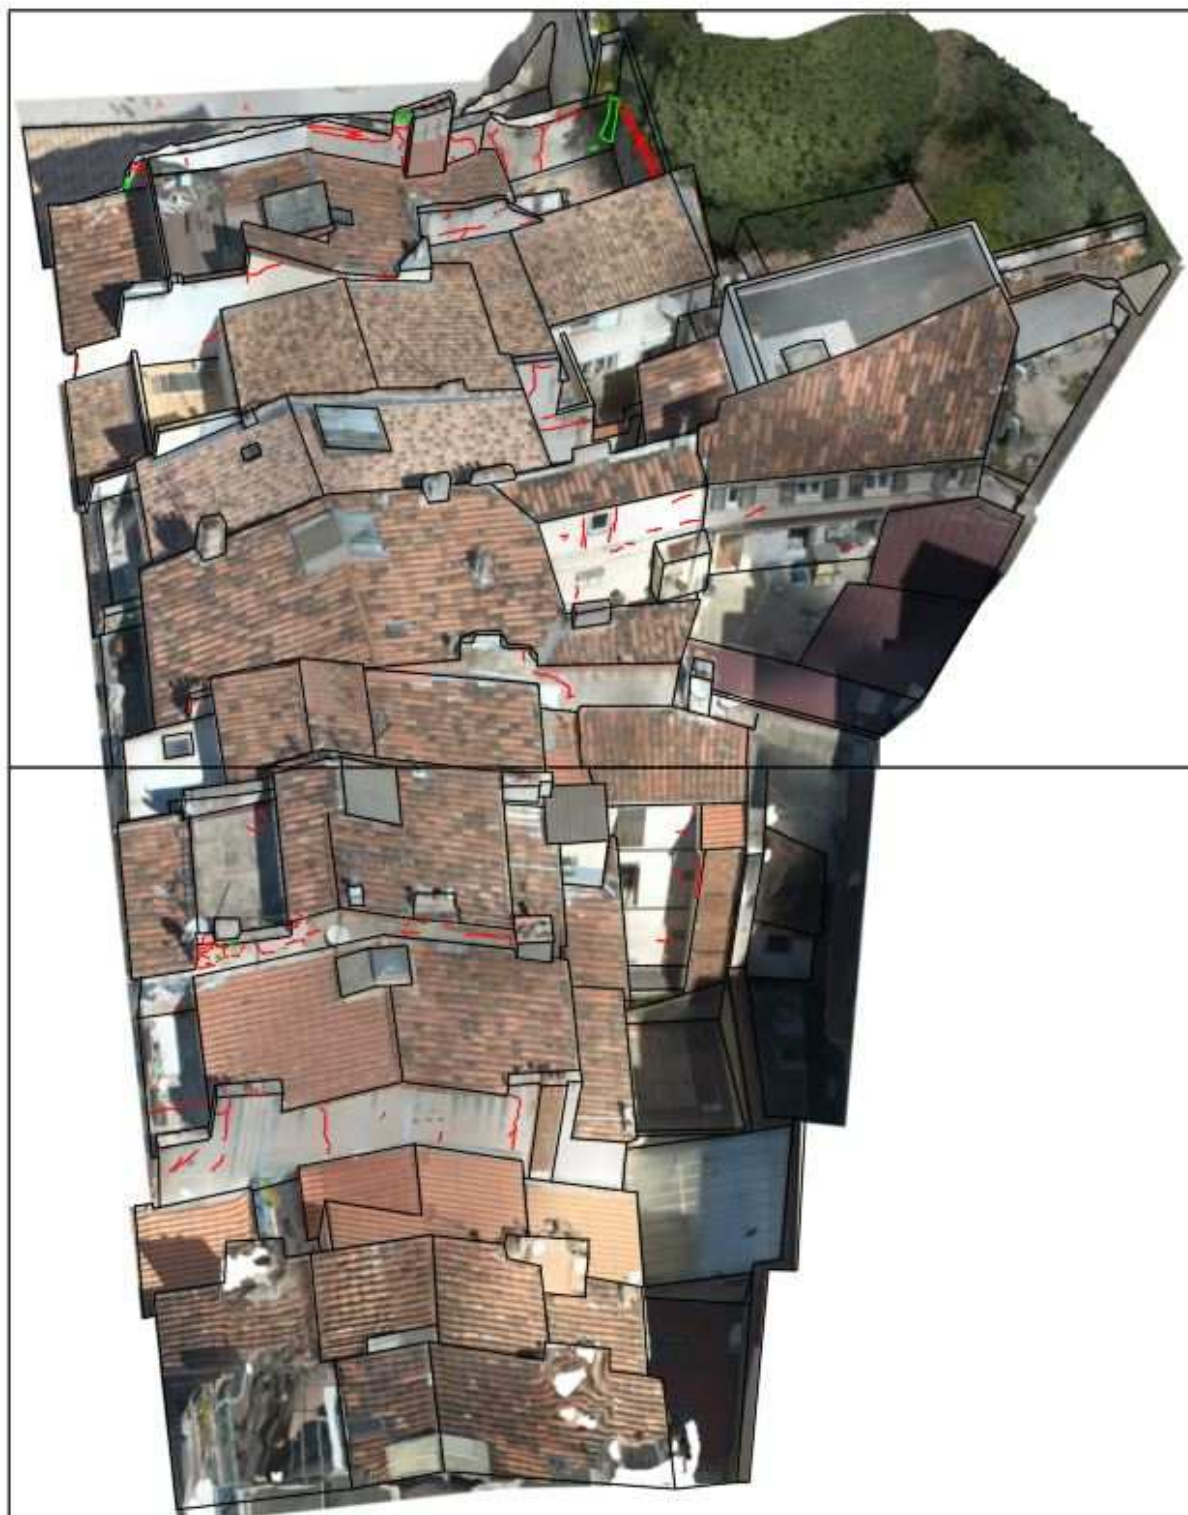
*Orthomosaïque oblique des toitures vue vers le Nord*

Fissuration notamment sur les murs mitoyens du n°79.

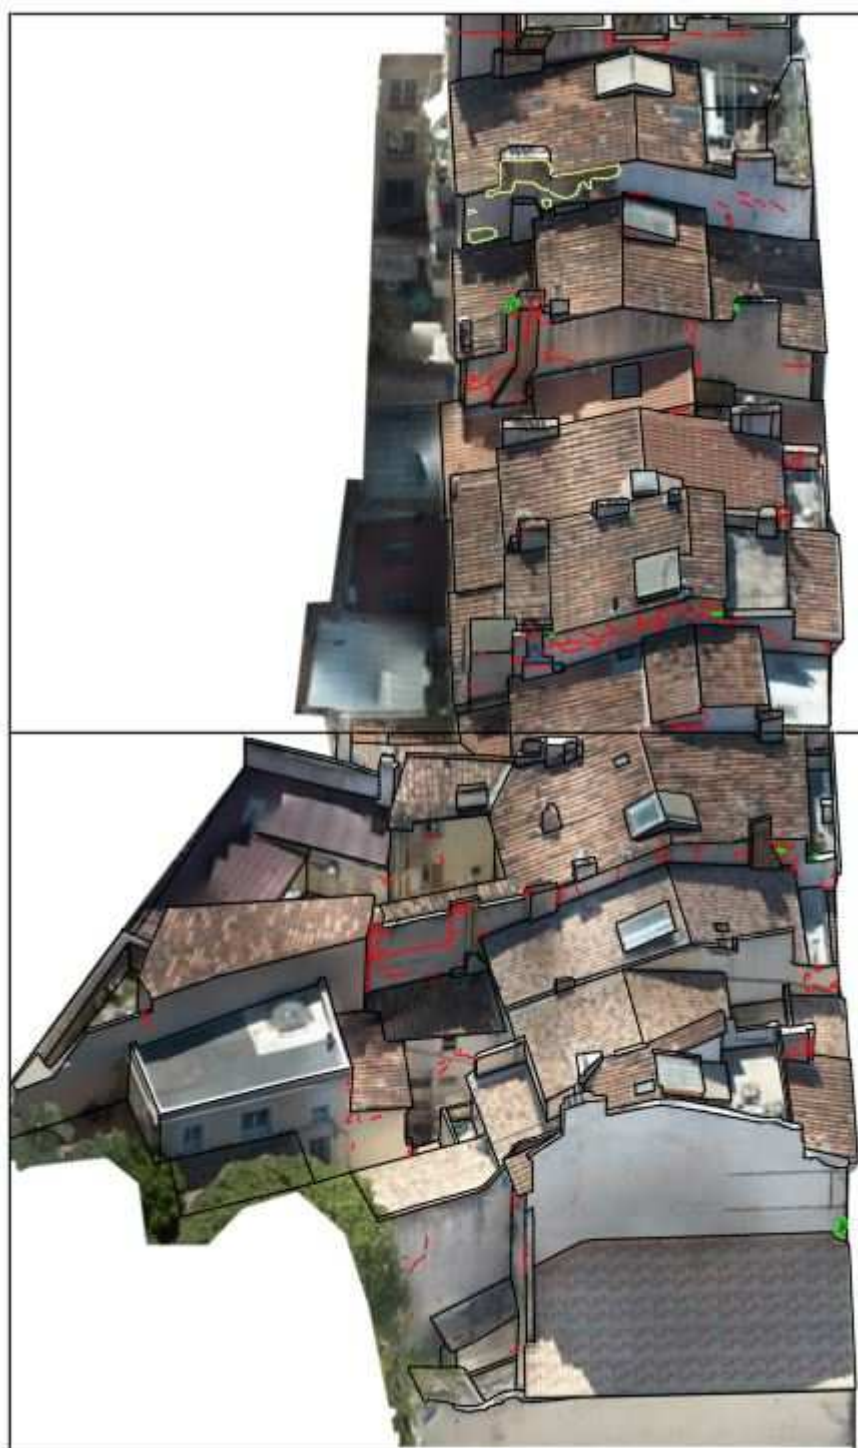
*Orthomosaïque oblique des toitures vue vers le Sud*

Fissuration notamment sur le mur Nord du n°77.

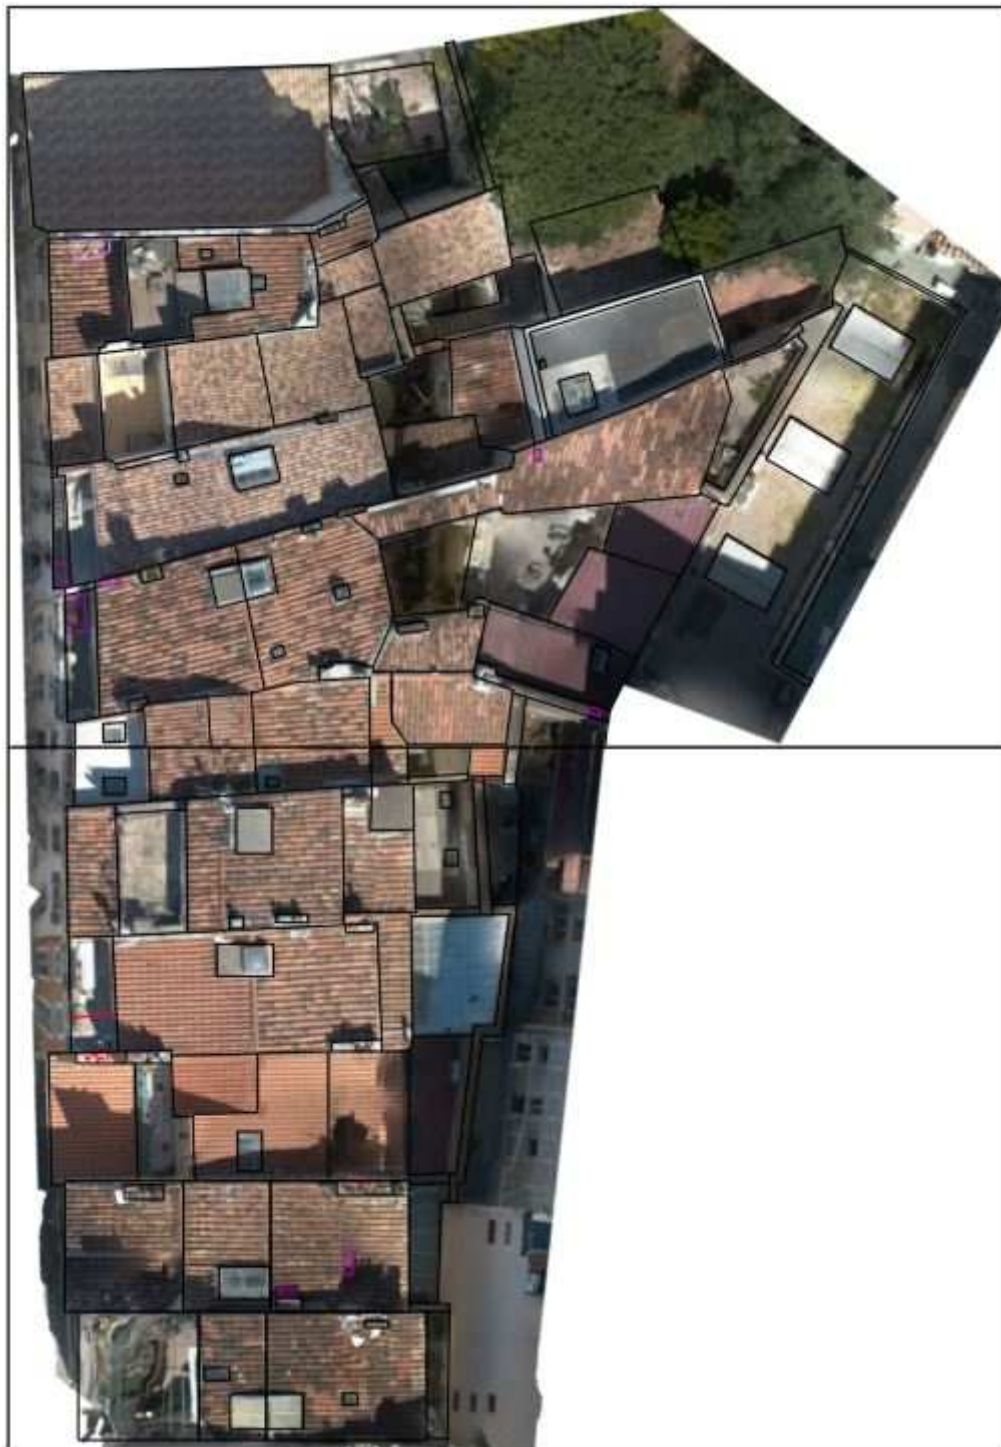
*Orthomosaïque des toitures.*

Pas de désordres significatifs.
