Diagnostic - 61 rue d'Aubagne – MARSEILLE (13)

L-052020 -1685

La mission d'AXIOLIS consiste à établir un rapport de diagnostic structurel décrivant les travaux de confortement d'urgence à réaliser.

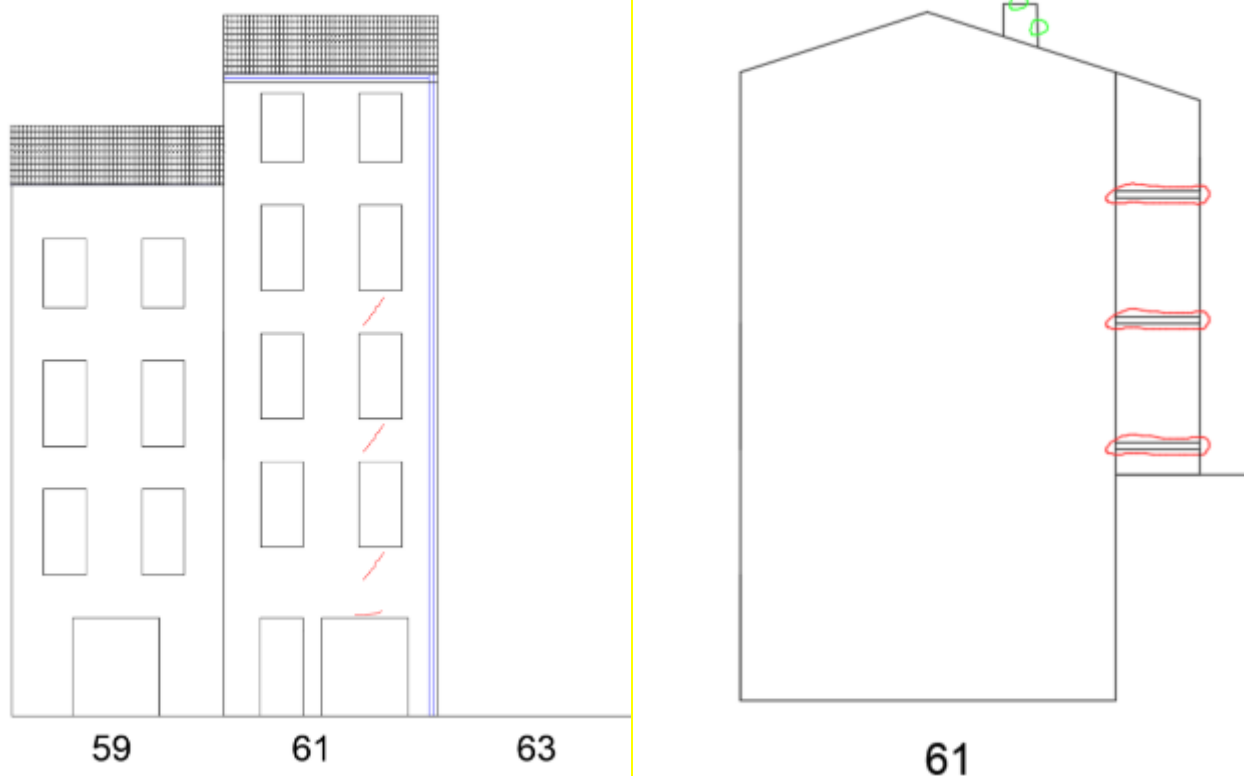
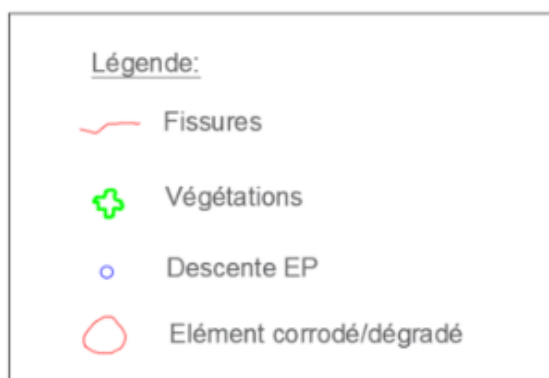
Élévations des façades relevées (droite mur pignon et gauche façade avant)

La façade côté rue présente quelques fissures à 45 degrés au niveau des allèges des fenêtres à proximité du mur anciennement mitoyen avec le 63 rue d'Aubagne.

Le mur pignon côté 63 rue d'Aubagne ne présente pas de fissure. Le conduit de cheminée est recouvert de végétation.

Les balcons sur la façade arrière sont dégradés. En effet, la structure porteuse métallique des balcons est fortement corrodée.

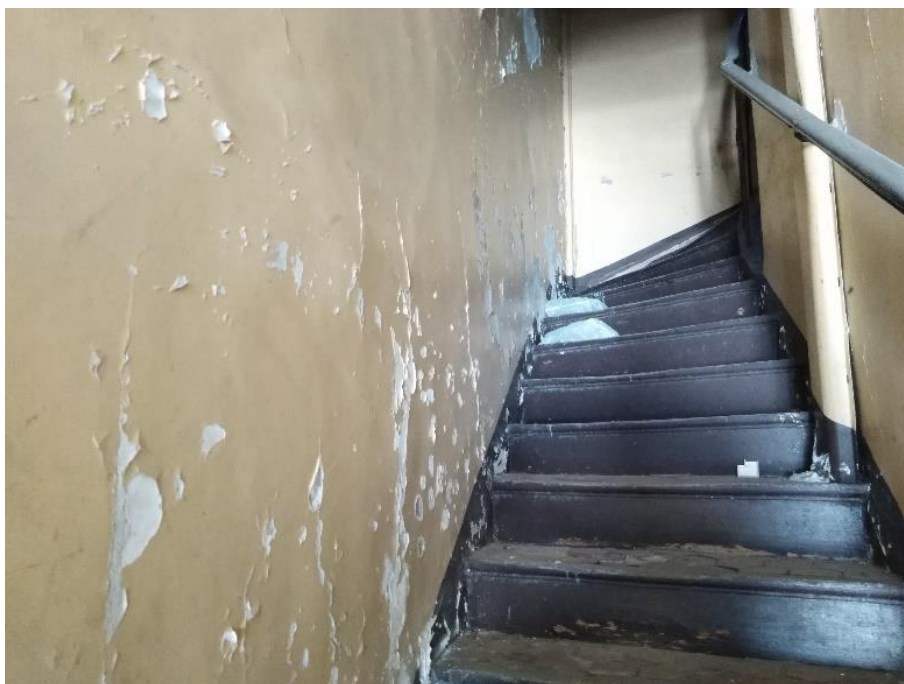
1^{ère} volée de l'escalier affaissée

- Étalement de la 1^{re} et 2^{ème} volée de l'escalier, afin d'assurer la stabilité de l'escalier

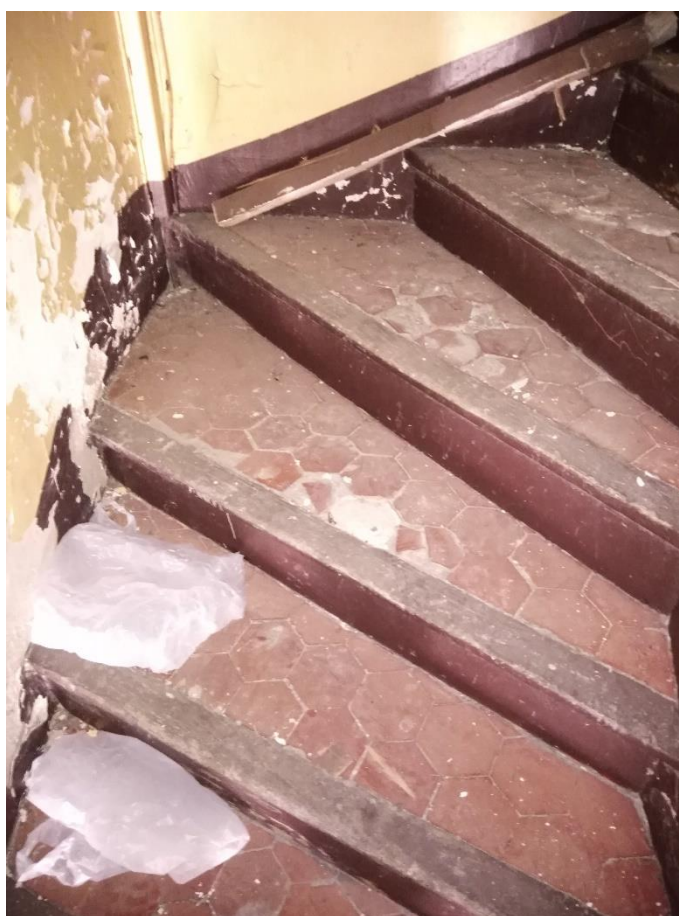
1^{er} quart tournant de l'escalier affaissé

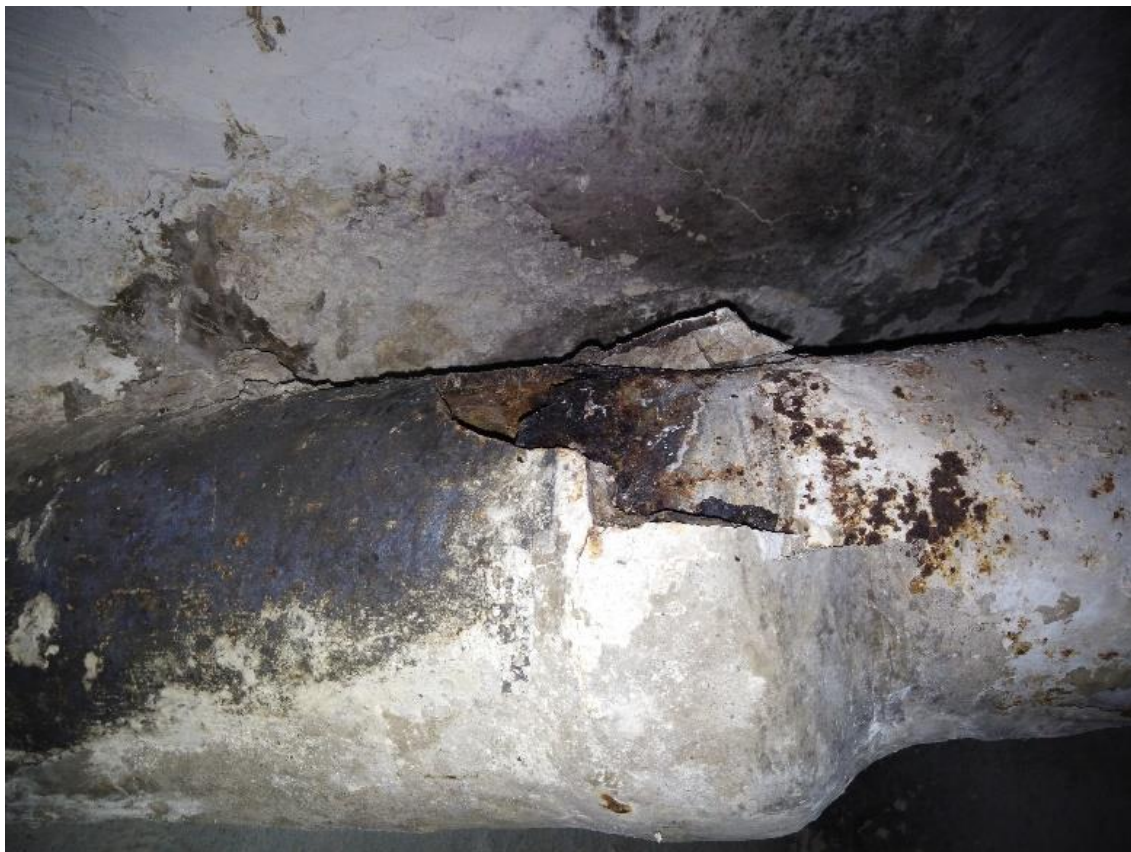
Canalisations fuyantes dans la cave

- Inspection de l'ensemble des réseaux (façade, intérieur et enterré) puis recherche de fuite
- Réparation des réseaux gravitaires
- Vérification de la consignation du réseau AEP

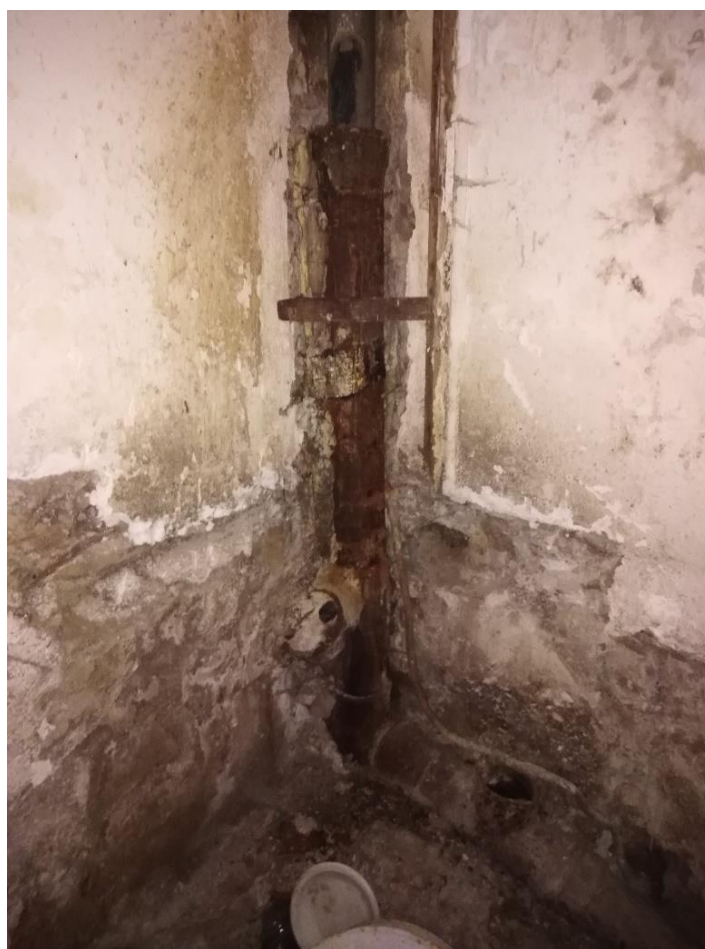
Canalisations, humidité du mur et de l'enduit décollé

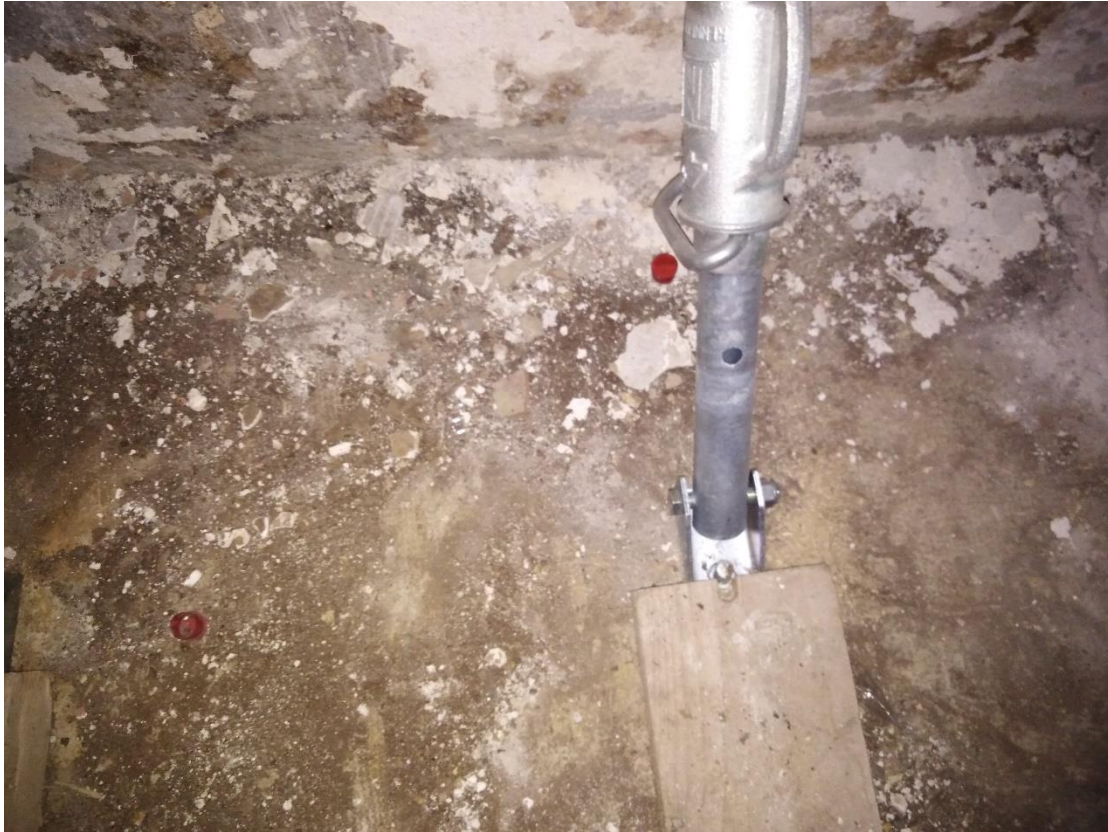
Étalement du mur de la cave

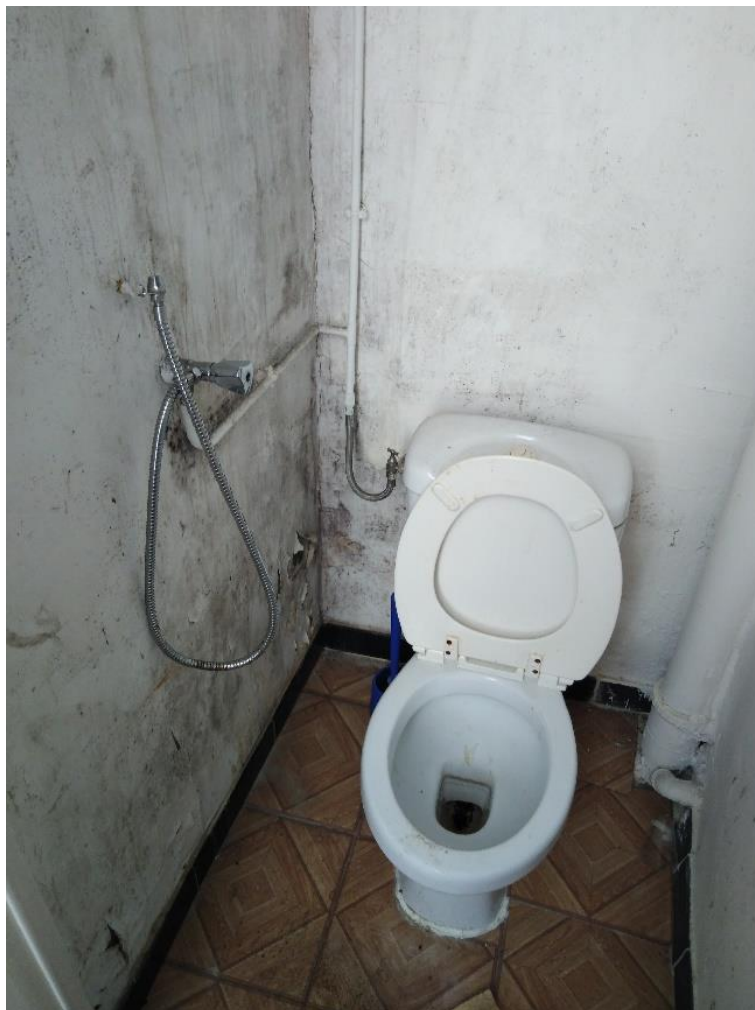
Moisissure dans la salle de bain et les toilettes

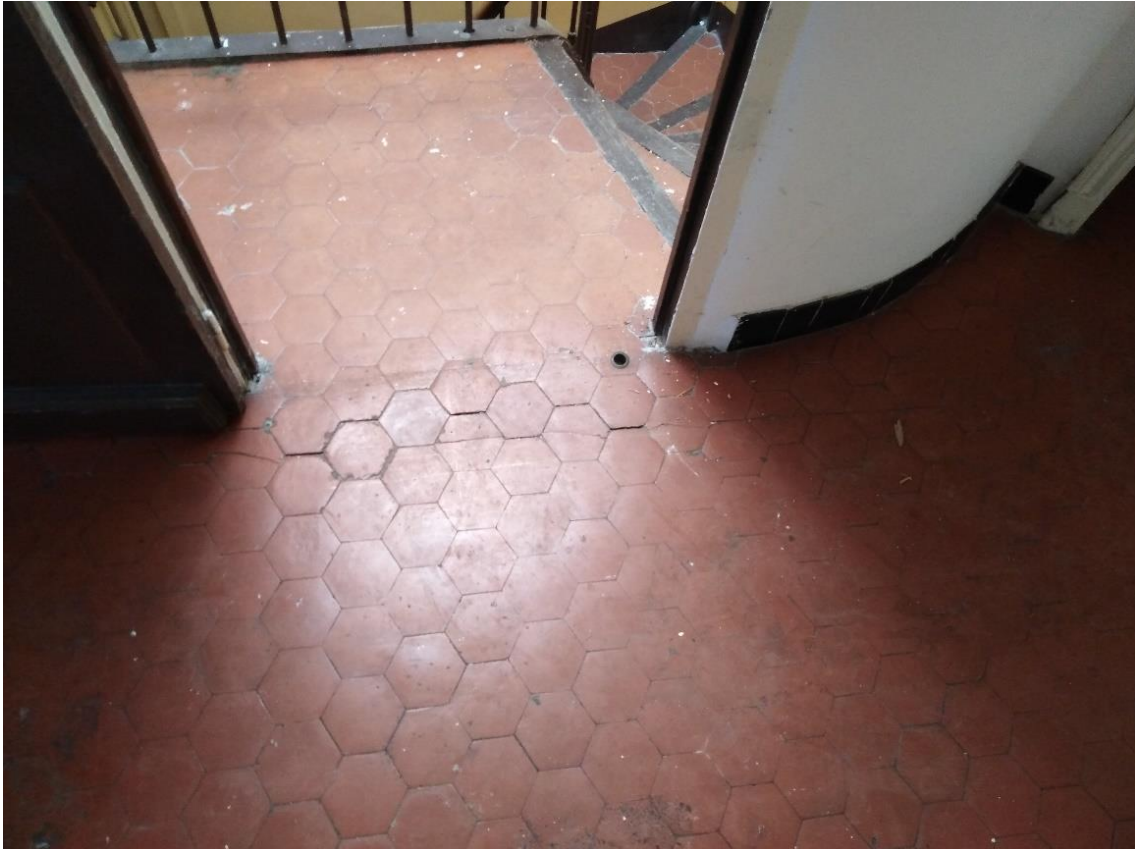
Affaissement de l'entrée R+4

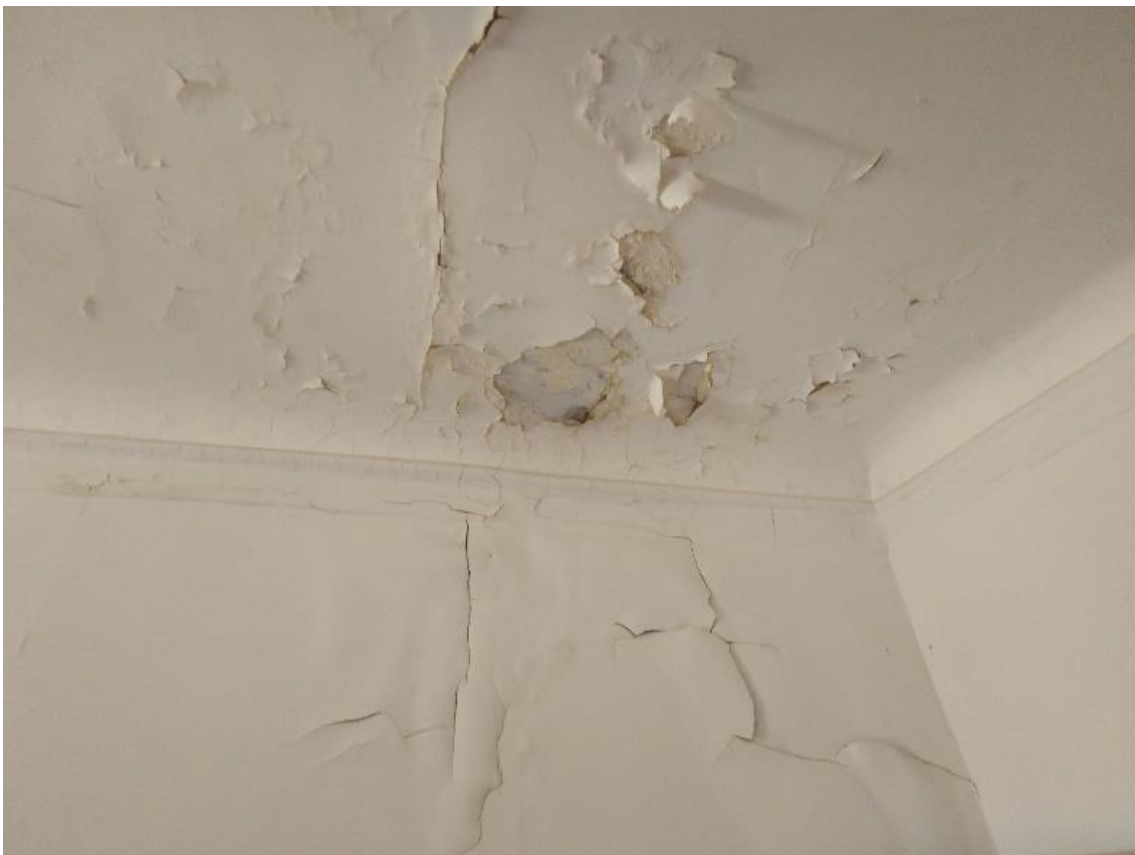
Humidité et cloquage de la peinture du plafond

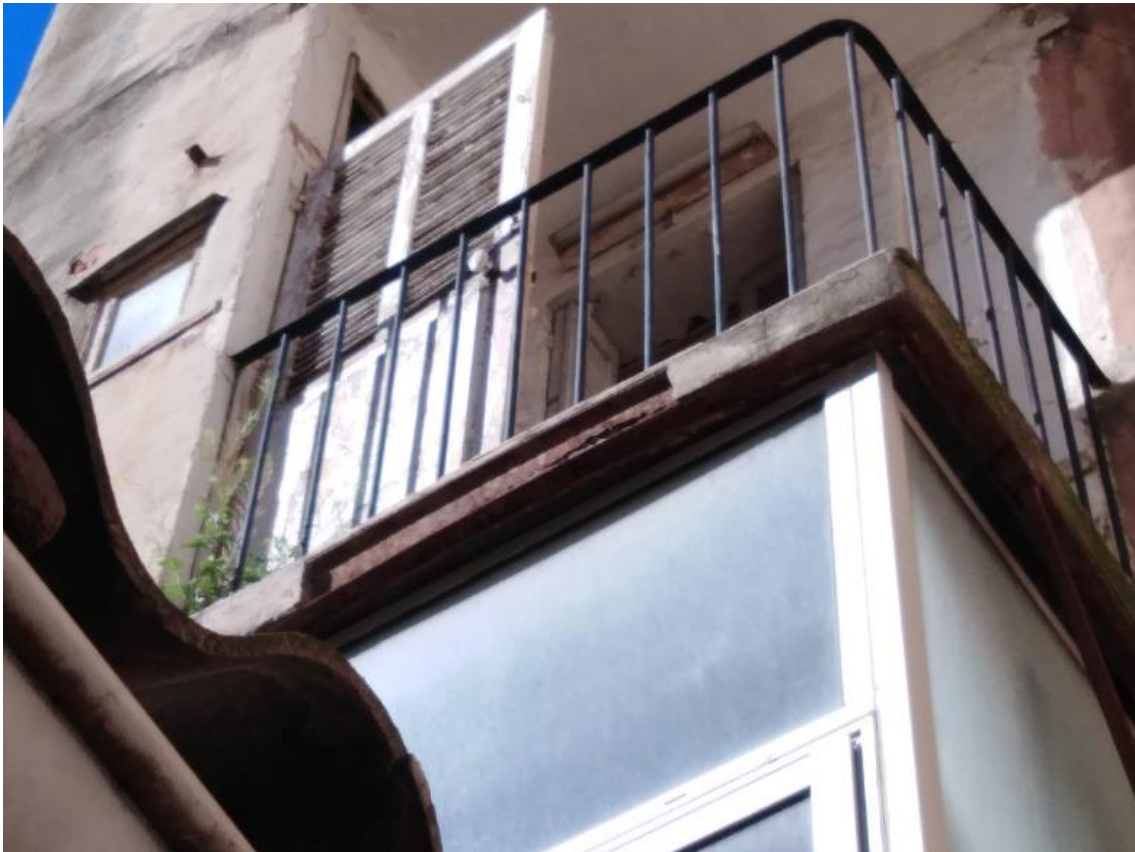
Poutres métalliques de rive corrodées

- Étalement des balcons sur toute la hauteur, afin d'assurer la stabilité des balcons

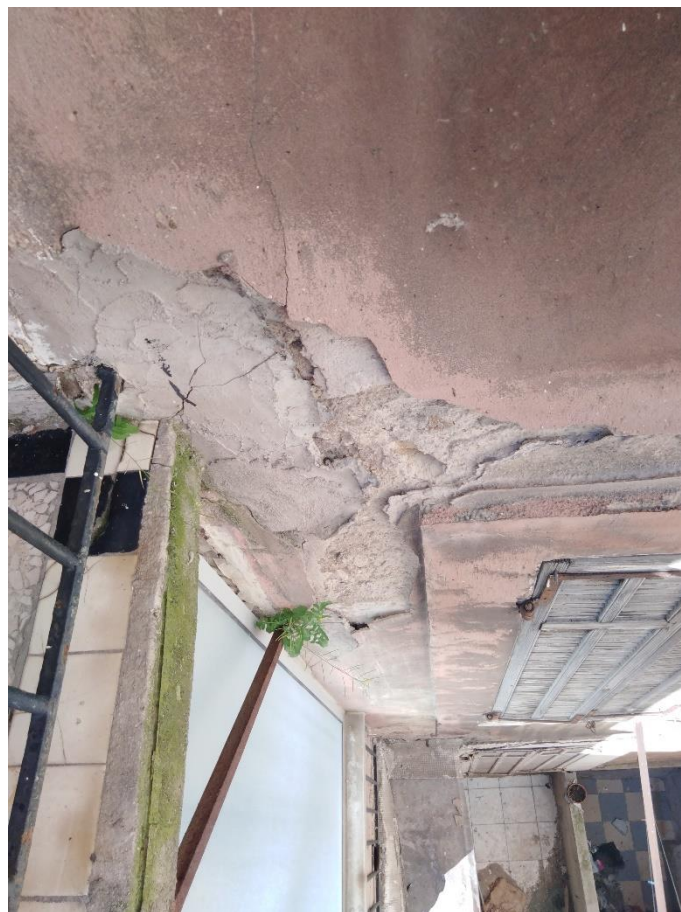
Décroulage de l'enduit au droit des appuis des balcons
