## DOSSIER TECHNIQUE AMIANTE CONSTITUÉ SUITE À UNE MISSION DE REPÉRAGE DES MATÉRIAUX ET PRODUITS CONTENANT DE L'AMIANTE

**Cinéma l'Alhambra  
Boulevard d'Annam  
13016 - MARSEILLE**

Date émission du rapport : 17/03/2006

Dossier n° AM 3124 - 1405 - 3773

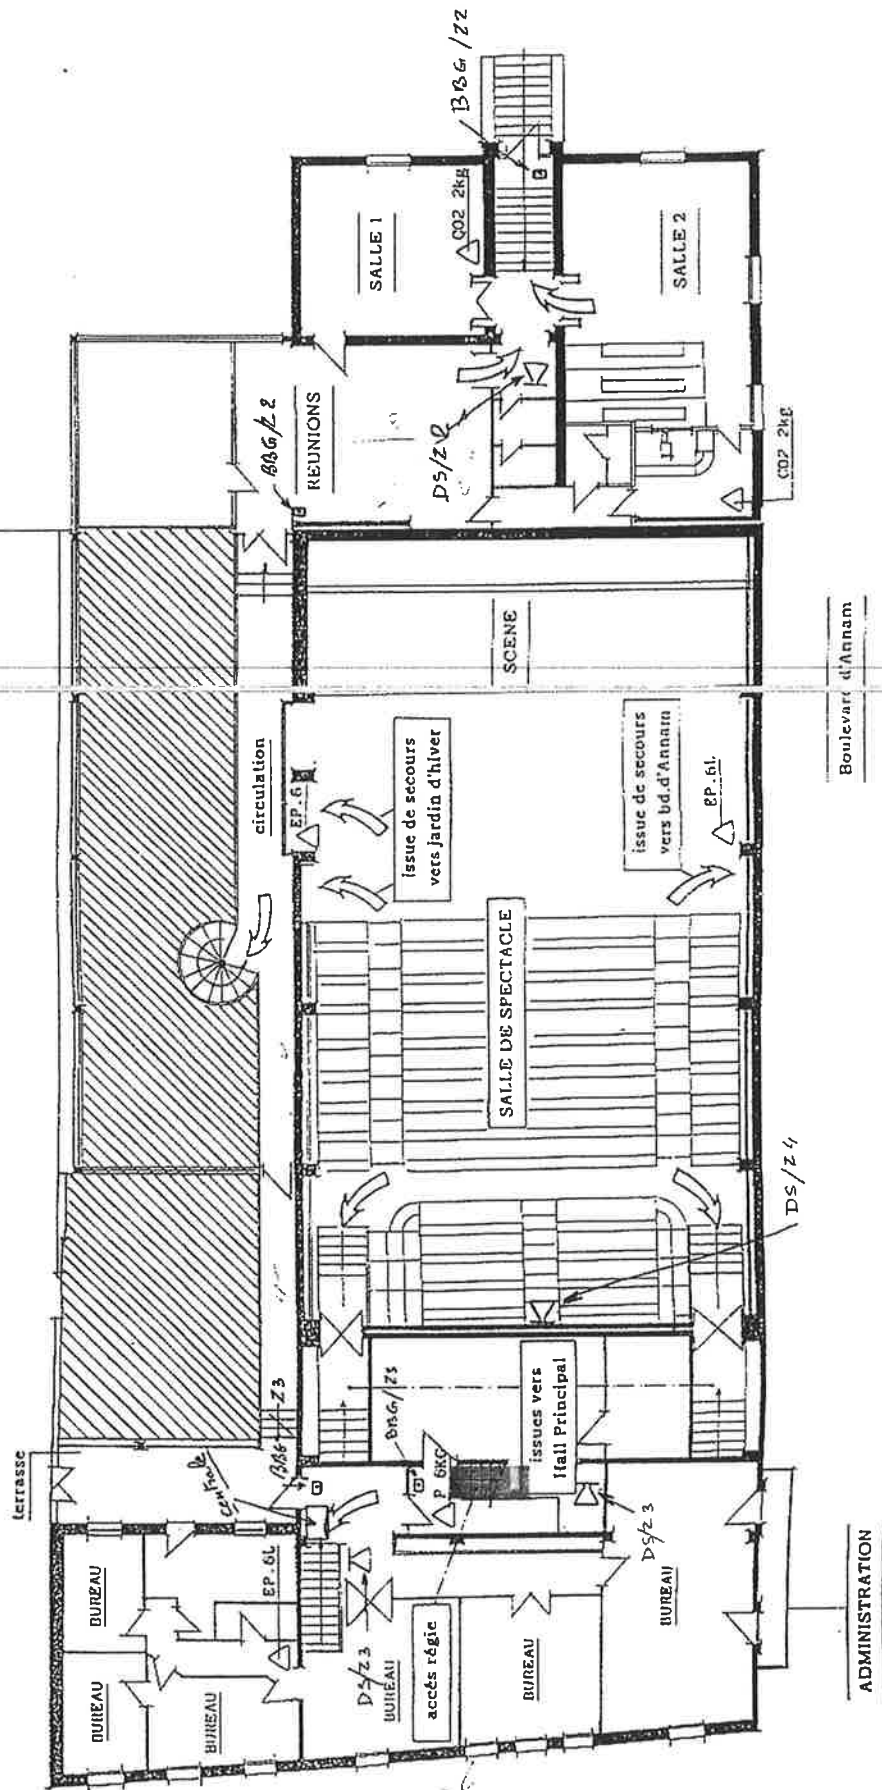
Locaux au 1er étage

Colle bitumineuse amiante sous le revêtement de sol thermoplastique .

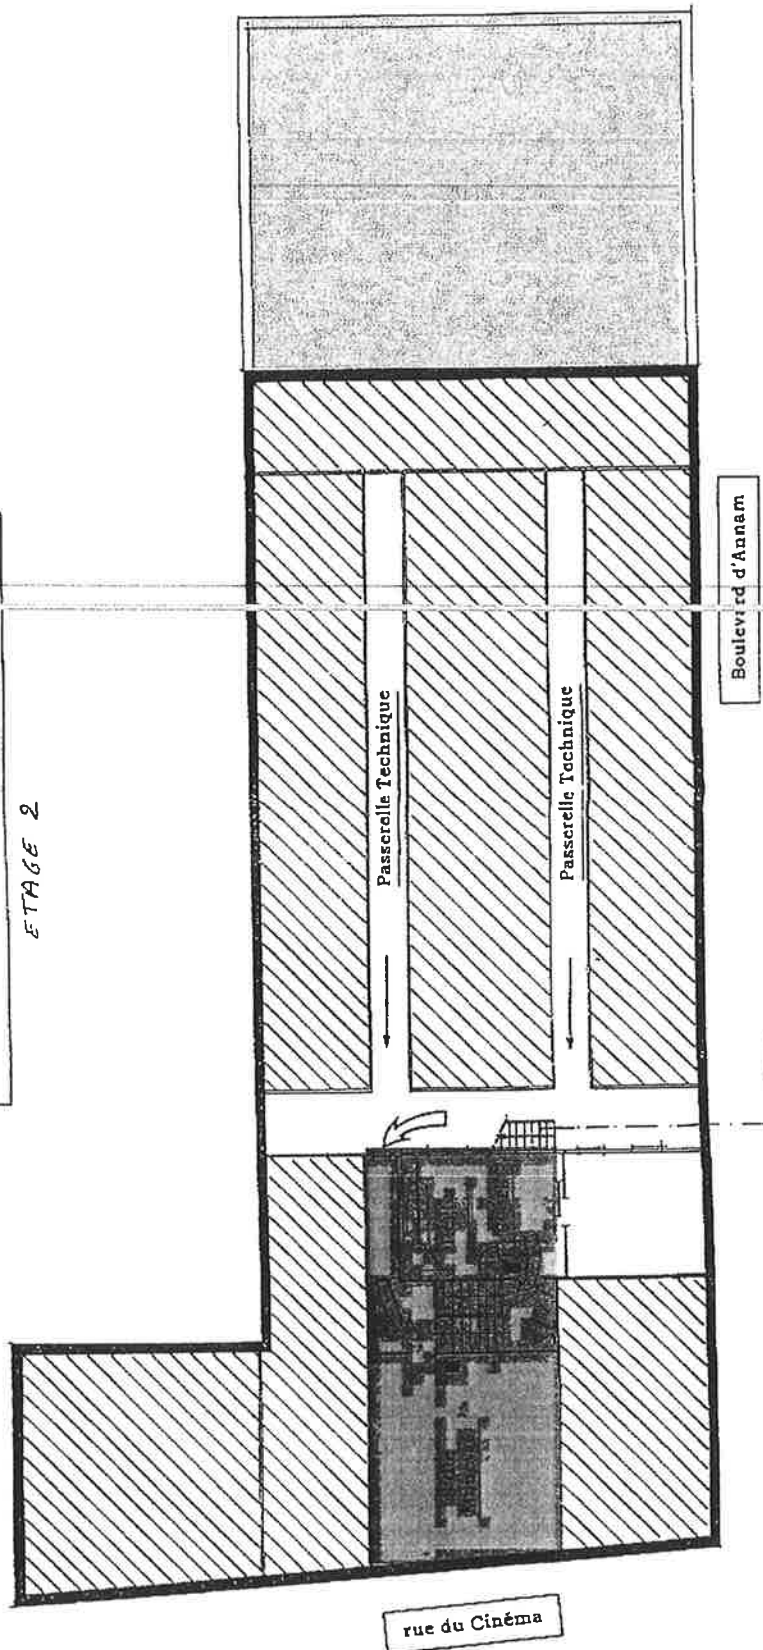
Locaux au 2ème étage

Colle bitumineuse amiante sous le revêtement de sol thermoplastique .

Revêtement bitumineux d'étanchéité

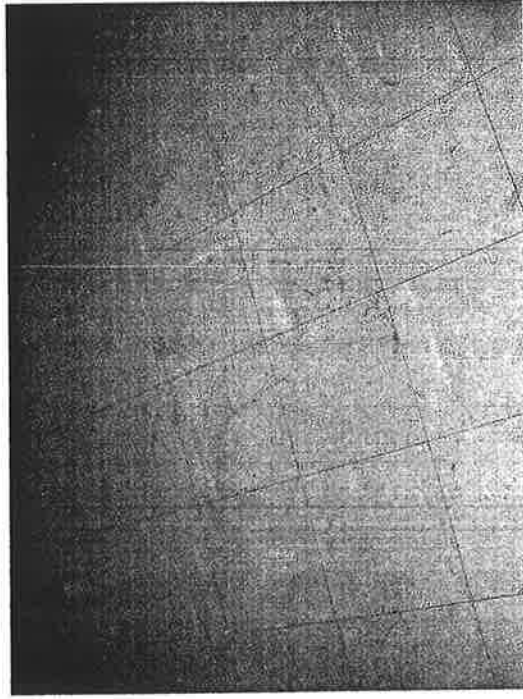
Colle bitumineuse amiante sous le revêtement de sol thermoplastique dans les locaux au 2nd étage et sur l'escalier entre 1er et 2nd étage.  
Analyse n° 10159.

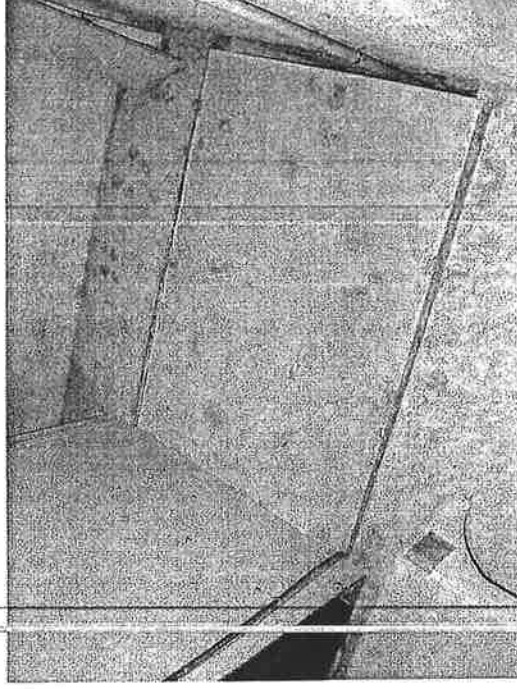
Plaques plane en amiante ciment en coffrage au sol du local électrique..

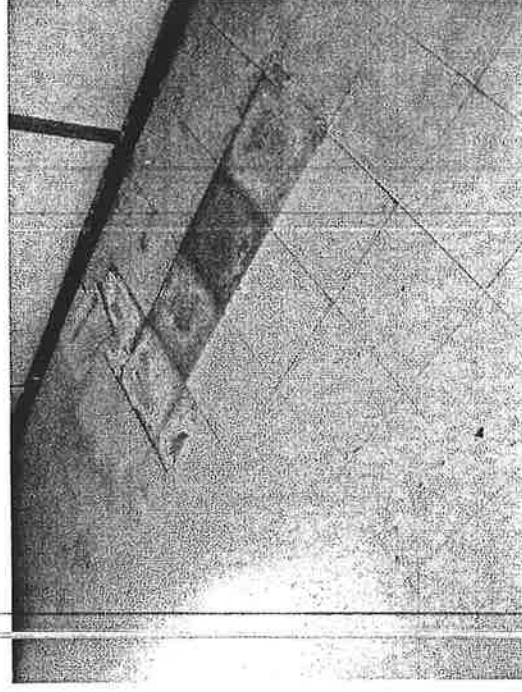
Revêtement de sol thermoplastique sans amiante dans les locaux d'exposition et les loges coté Ouest du RdC.  
Analyse n° 10160.

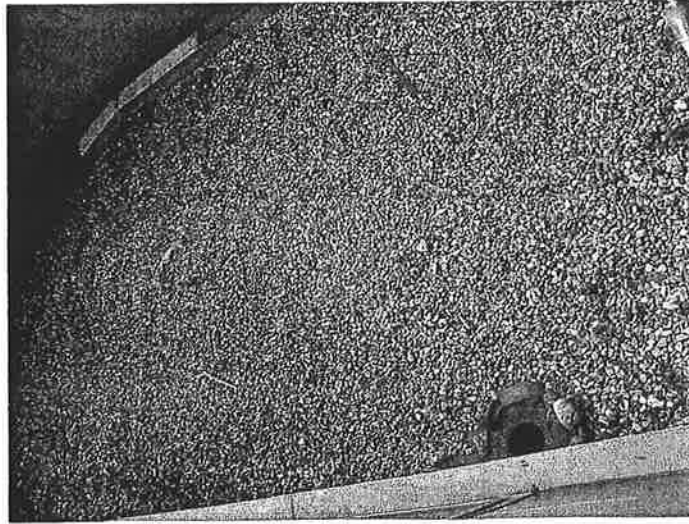
Revêtement bitumineux d'étanchéité sur les toit terrasse.  
Pare vapeurs suspects.

Etanchéité	bitumineux	Toit terrasse du TGBT	Suspicion	<input type="checkbox"/>	BON ETAT	Analyser les pare-vapeur avant toute dépose

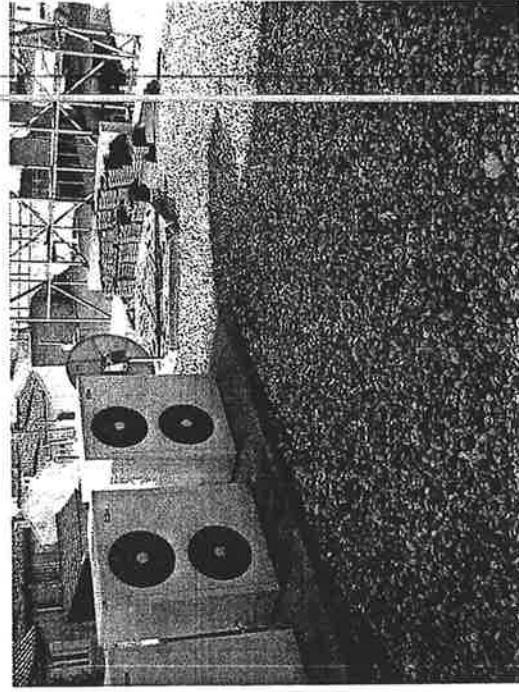
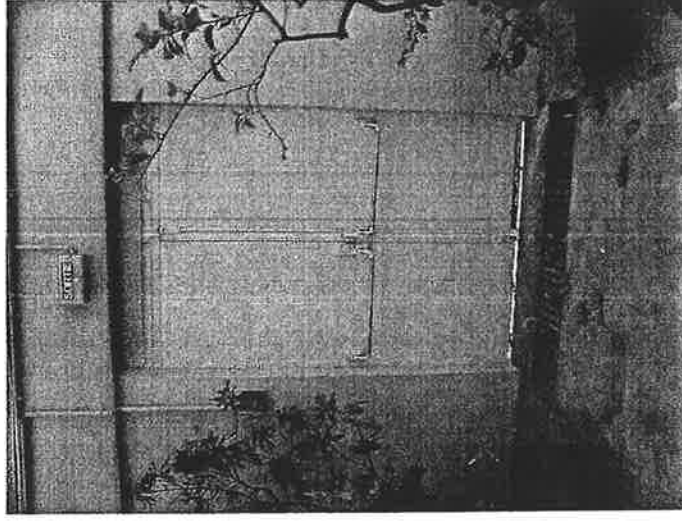
Porte coupe-feu métallique  
en façade Sud

Matériaux suspects, à analyser avant toute intervention.
