RESTAURATION DES FACADES  
ET DES COUVERTURES

ETUDE PREALABLE  
MARS 1999

ETAT DES LIEUX

FACADE NORD EL 2A

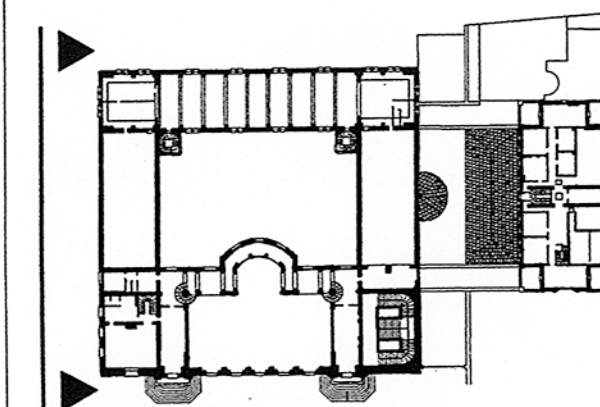
Aile Nord : Couverture pan nord :  
- couverture très altérée  
- egout (cuivre) a reprendre  
Charpente :  
- pieces altérées ponctuellement  
Façade : bon état apparent  
appuis de baies réparées récemment  
Corniche haute en pierre très dégradée en totalité.

Menuiseries : Attique pignon Est :  
1er. etage : menuiseries d'origine,  
réparées récemment, a réviser  
RdC : menuiseries d'origine a réviser  
Pignon Ouest : mezzanine 1er. etage :  
1er. etage :  
mezzanine RdC :  
RdC :
