**PALAIS DES ARTS**

**RESTAURATION DES FACADES  
ET DES COUVERTURES**

ETAT DES LIEUX

**ELEVATION OUEST SUR COUR  
EL 7**

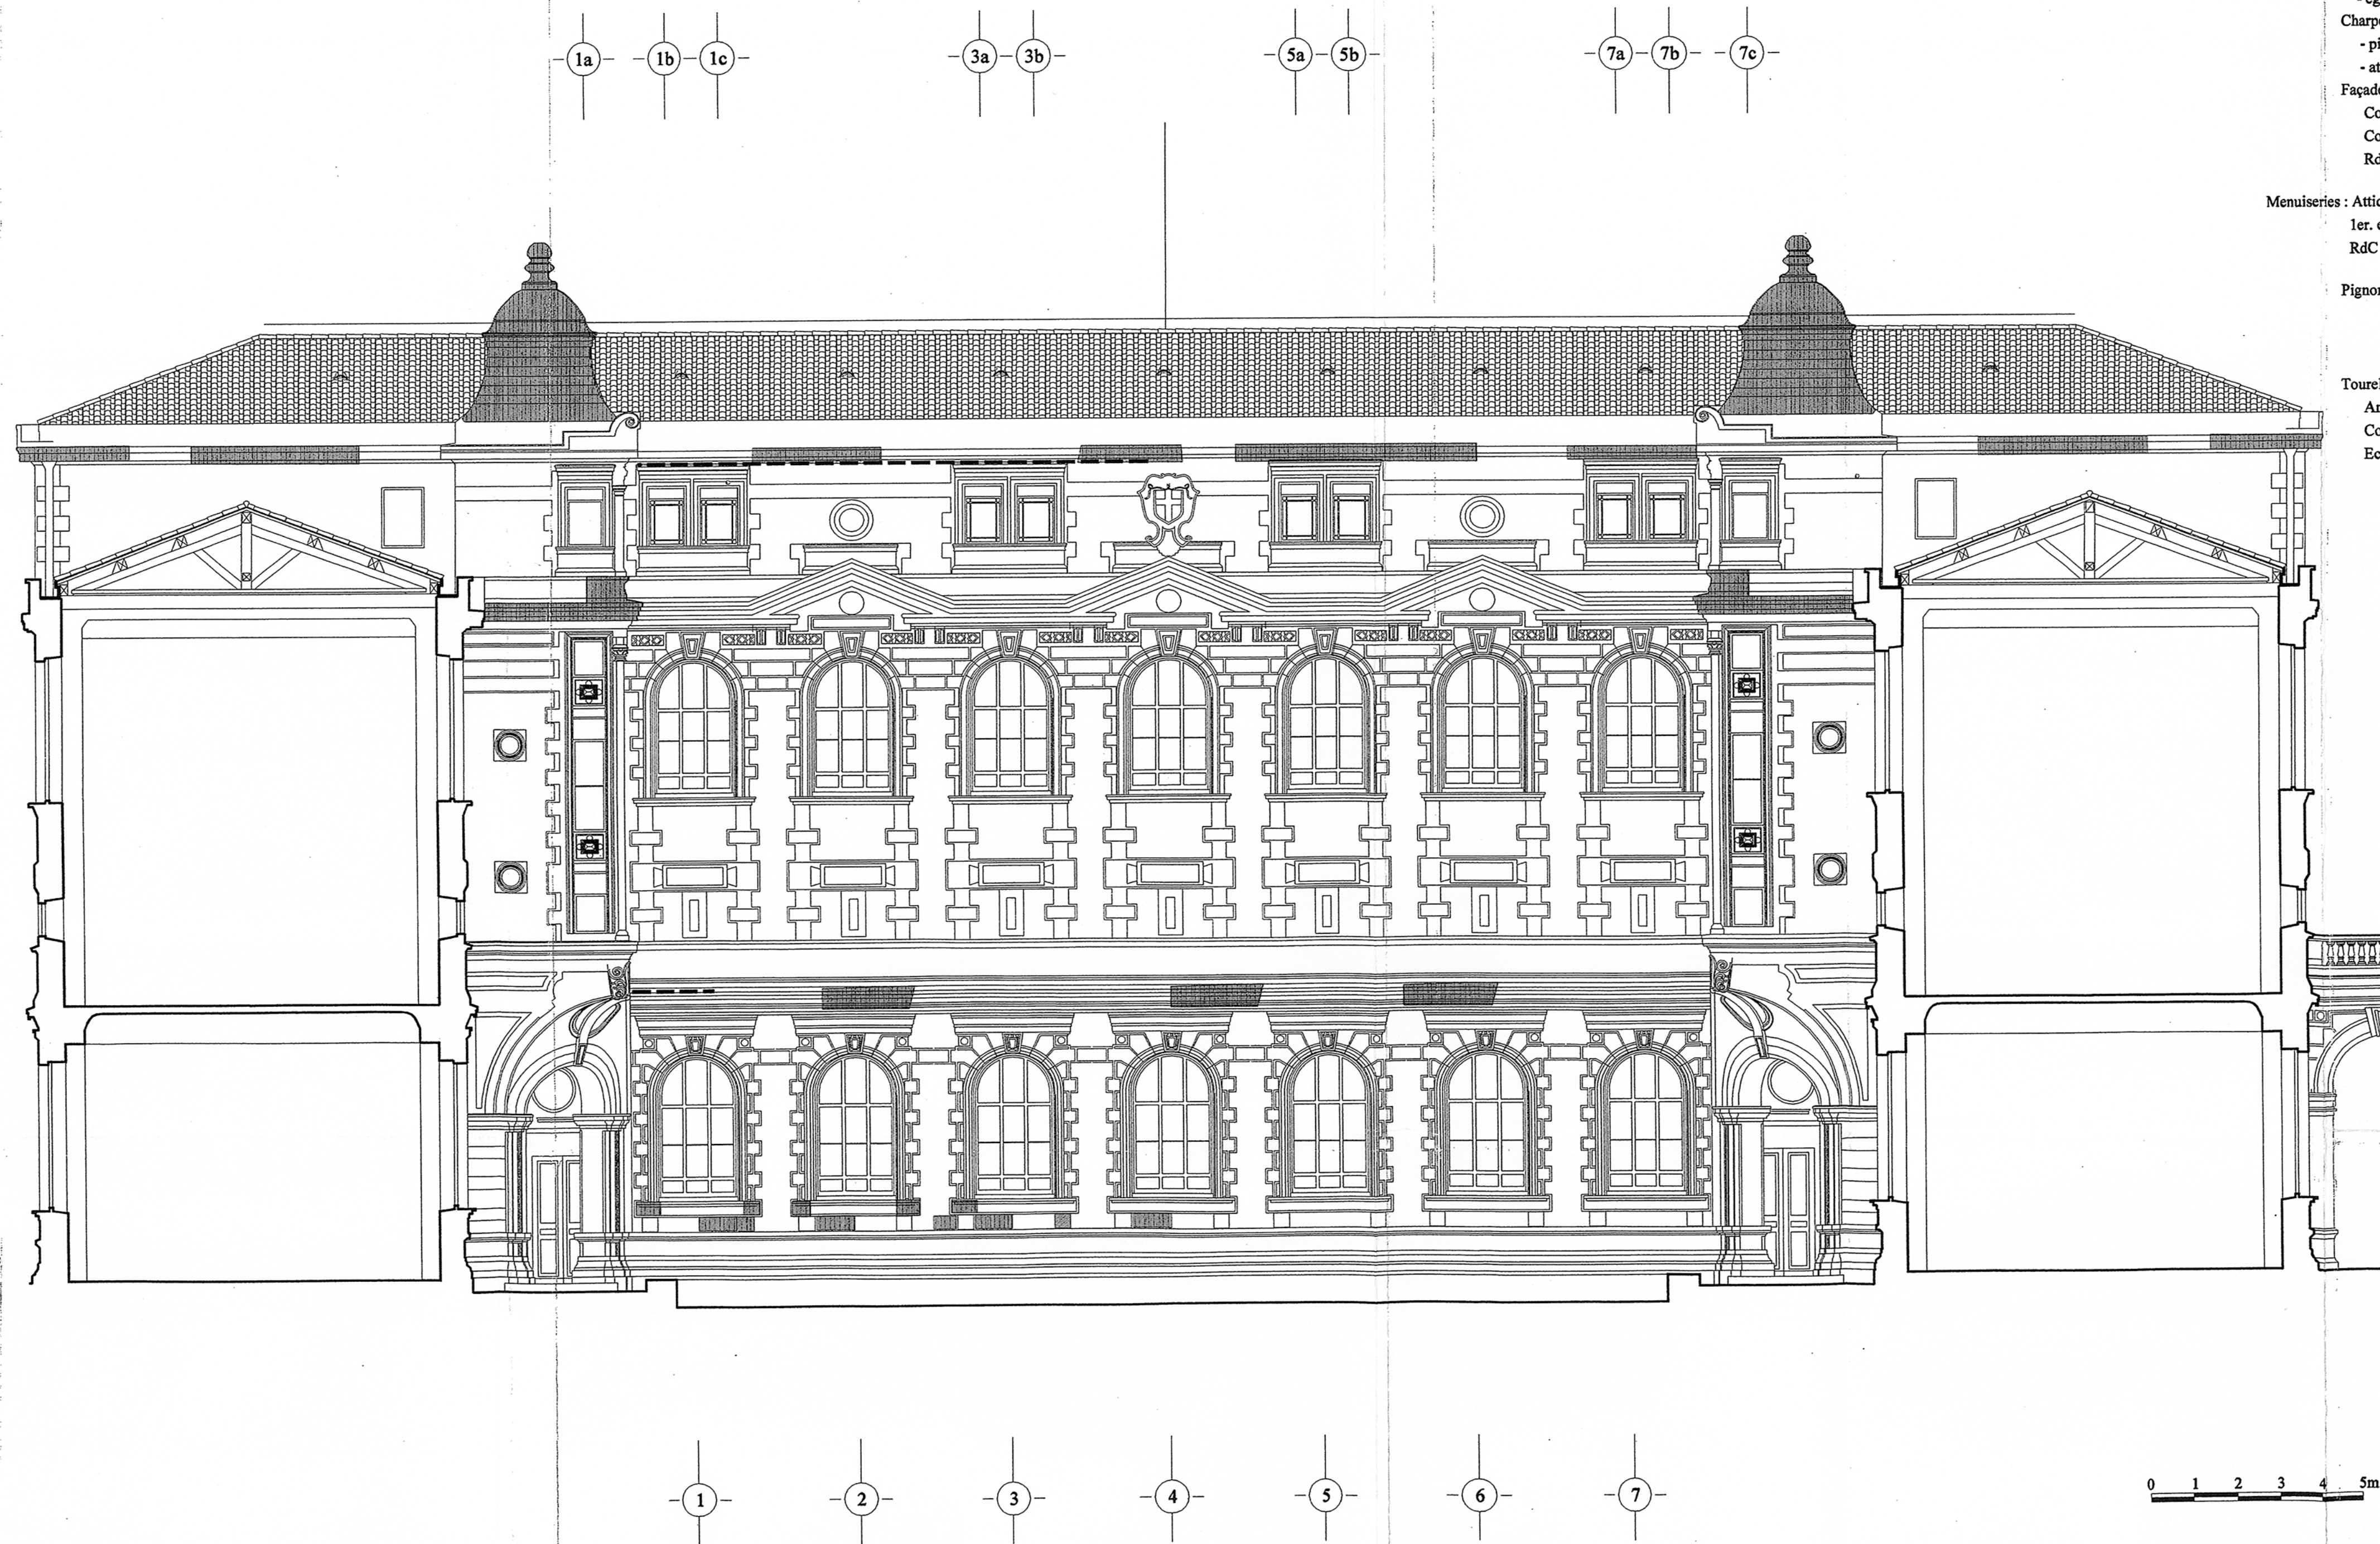
Aile Est : Couverture pan Ouest :  
- couverture en bon état - entretenu  
- egout en zinc en bon état / descente EP a vérifier  
Charpente :  
- pièces altérées ponctuellement  
- attaques d'insectes  
Façade :  
Corniche attique : dégradations ponctuelles  
Corniche étage : idem.  
RdC : altération sponctuelles en pied sur pierres et briques

Menuiseries : Attique : menuiseries très dégradées  
1er. étage : menuiseries d'origine a réviser  
RdC : menuiseries en assez bojn état, a réviser

Pignon Ouest : mezzanine 1er. étage :  
1er.étage :  
mezzanine RdC :  
RdC :

Tourelles :  
Amortissement neuf  
Couverture pierre très dégradée  
Ecailles en pierre disparues
