PALAIS DES ARTS
1 PLACE CARLI 13001 MARSEILLE

**RESTAURATION DES FACADES
ET DES COUVERTURES**

ETUDE PREALABLE
MARS 1999

ETAT DES LIEUX

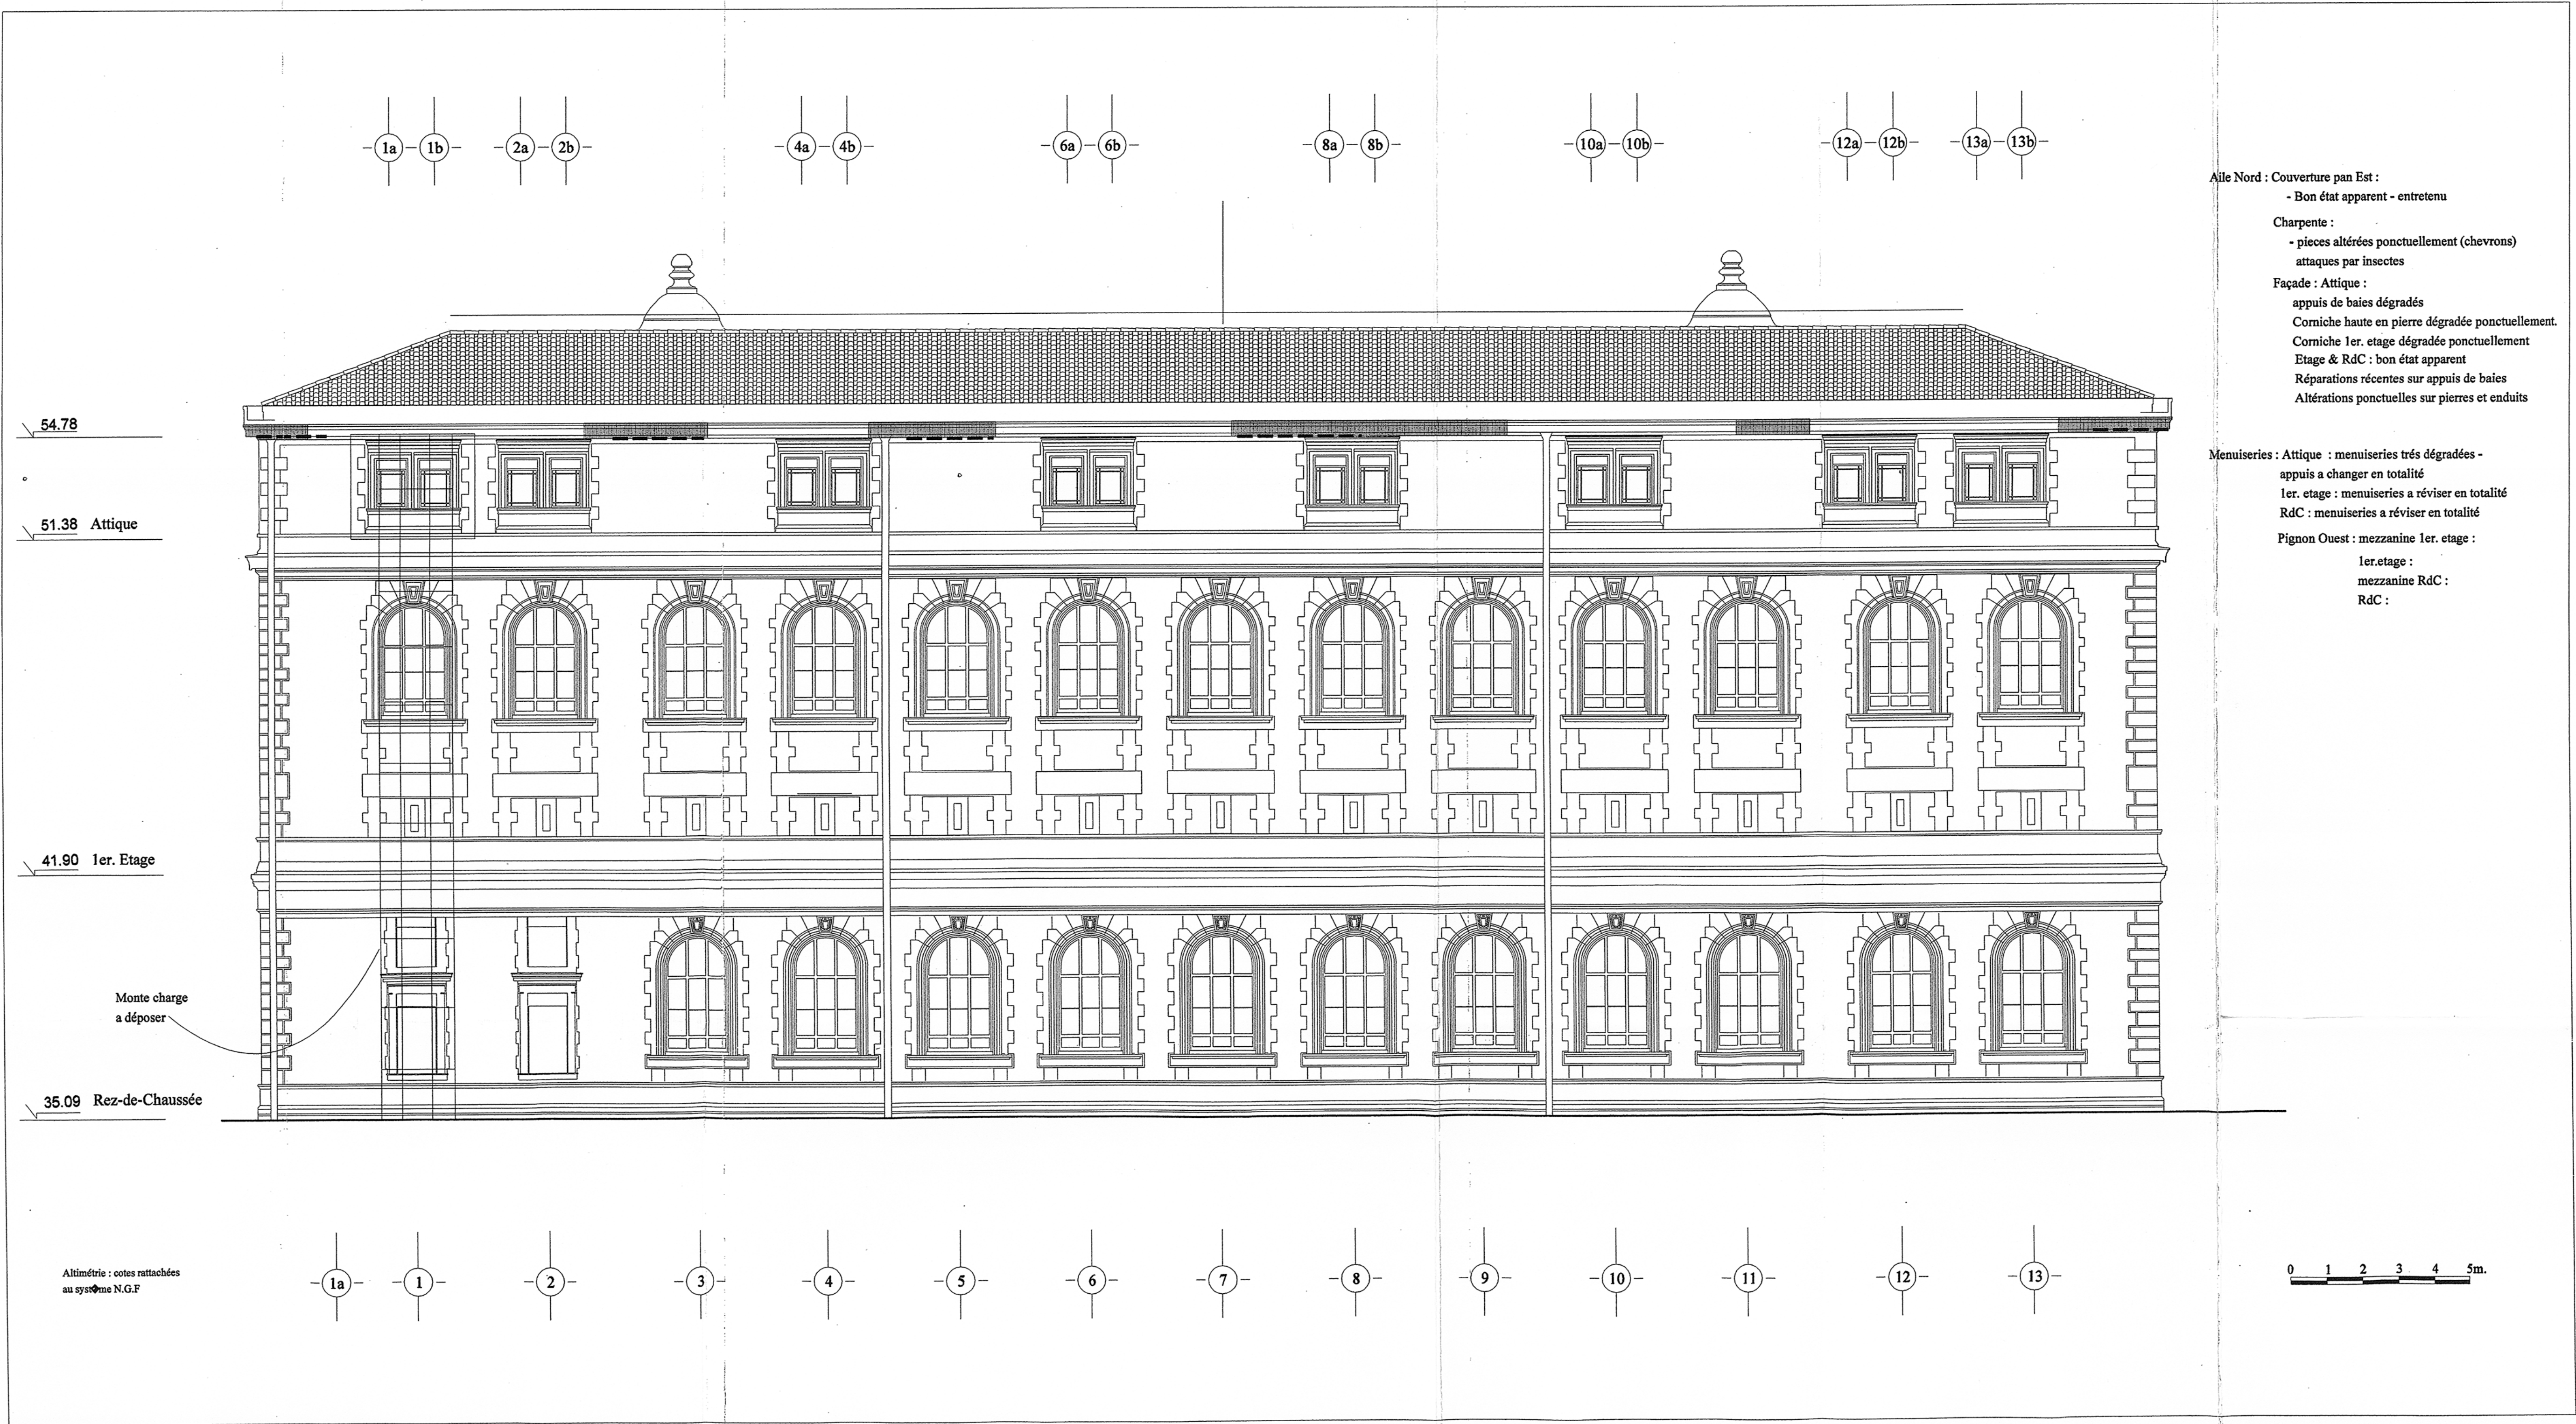
FACADE EST EL 3A

Aile Nord : Couverture pan Est :
- Bon état apparent - entretenu

Charpente :
- pieces altérées ponctuellement (chevrons)
attaques par insectes

Façade : Attique :
appuis de baies dégradés
Corniche haute en pierre dégradée ponctuellement.
Corniche 1er. etage dégradée ponctuellement
Etage & RdC : bon état apparent
Réparations récentes sur appuis de baies
Altérations ponctuelles sur pierres et enduits

Menuiseries : Attique : menuiseries très dégradées -
appuis a changer en totalité
1er. etage : menuiseries a réviser en totalité
RdC : menuiseries a réviser en totalité
