PALAIS DES ARTS

**RESTAURATION DES FACADES
ET DES COUVERTURES**

ETAT DES LIEUX

PLAN DE CHARPENTE

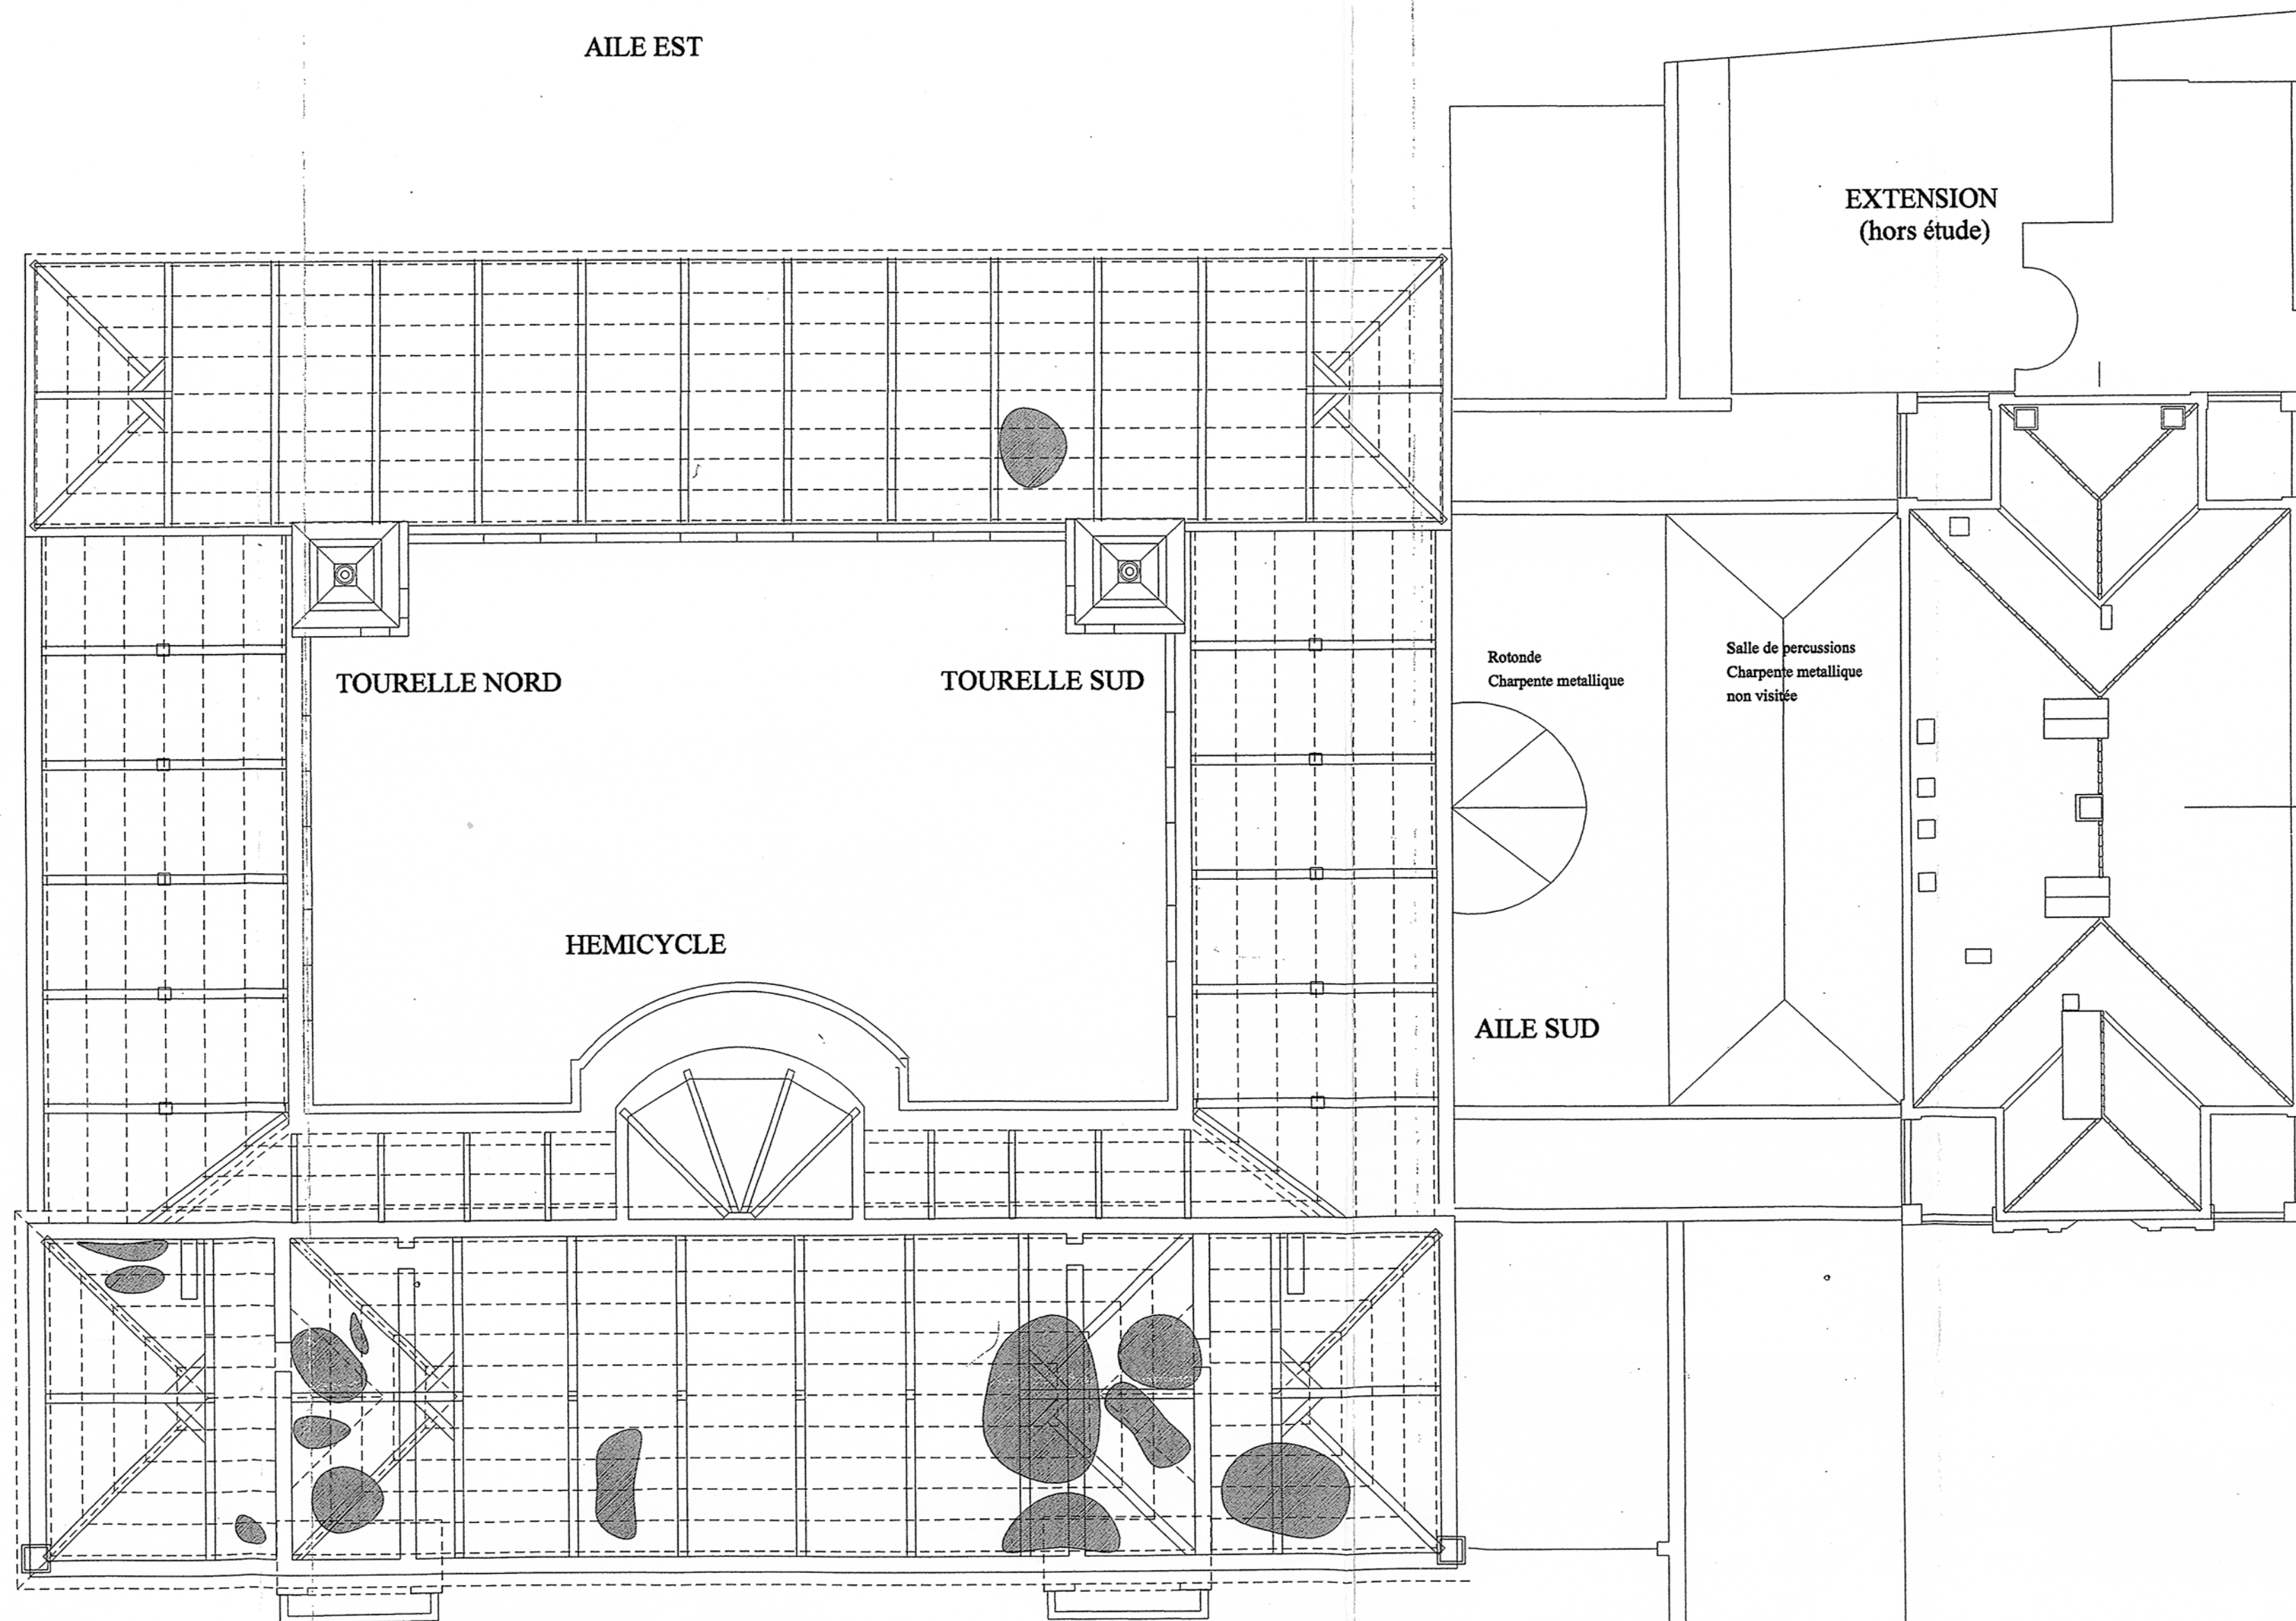
EL II

- Charpente ponctuellement altérée a cause des fuites en couverture
- Pieces principales (fermes et pannes) de grosses sections peu altérées - structure saine
- Chevrans ponctuellement pourris
- Pieces métalliques de renfort (étriers a controler)
- sur hémicycle : structure de 4 poutres rayonnantes en bon état

- Charpente en assez bon état : fermes en bon état, altérations ponctuelles sur pannes et chevrons, selon état de la couverture.
- pannes sablières altérées a cause des chéneaux en zinc défectueux

- Charpente en bon état
- Plancher 2e étage aile Est suspendu a la charpente par suspentes métalliques

- Charpente en bon état
- Pieces principales de fortes sections
- Charpente métallique sur salle de percussions non visitée.
