François BOTTON, Architecte en Chef des Monuments Historiques
29, rue Gasparin 69002 LYON - T: 04 78 42 46 34 - FAX: 04 78 38 32 58

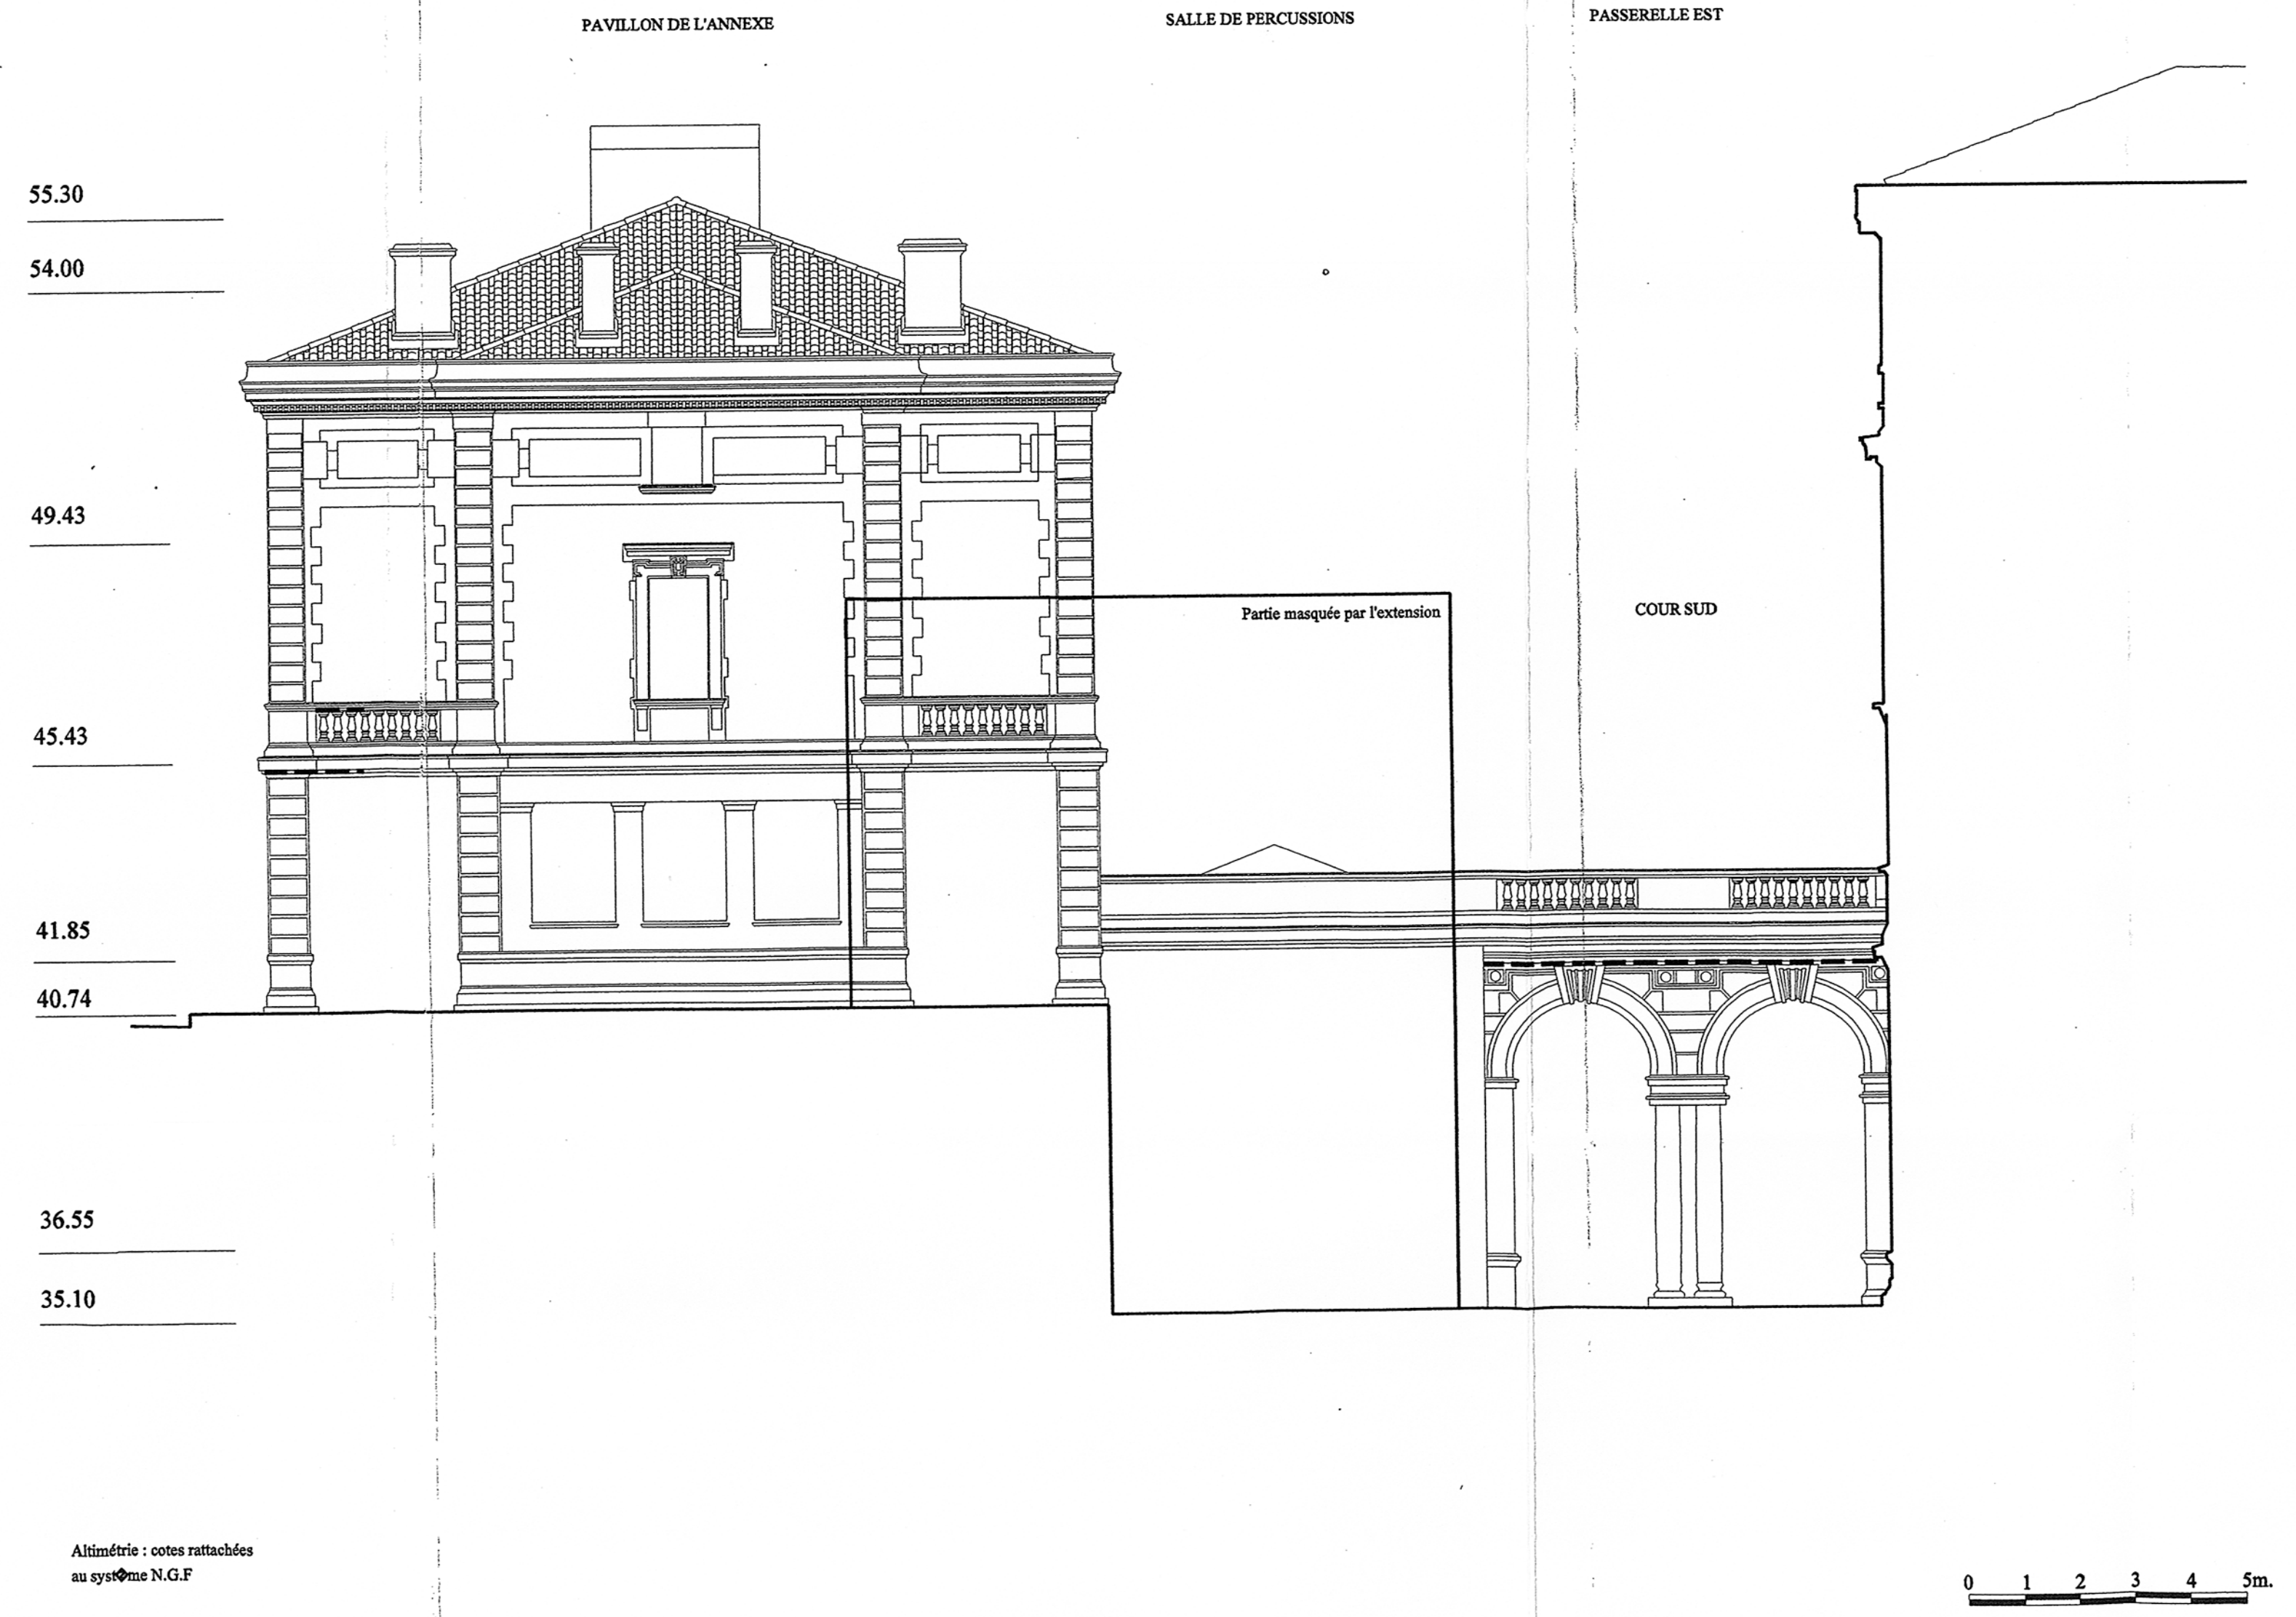
Couverture pan Est :
- état général dégradé

Charpente :
- pièces altérées ponctuellement

Façade : bon état apparent
appuis de baies et linteaux dégradés
Cordon d'étage dégradé.
Balustres et appuis de baies Sud très dégradés..
Balustres et appuis de baies Nord
non accessibles (masquage par l'extension)

Menuiseries : 1er.Etage : menuiseries d'origine.
état dégradé
RdC : menuiseries d'origine. a réviser.
