# VILLE de MARSEILLE

## PALAIS DES ARTS

Restauration des façades et des couvertures

## ETUDE PREALABLE

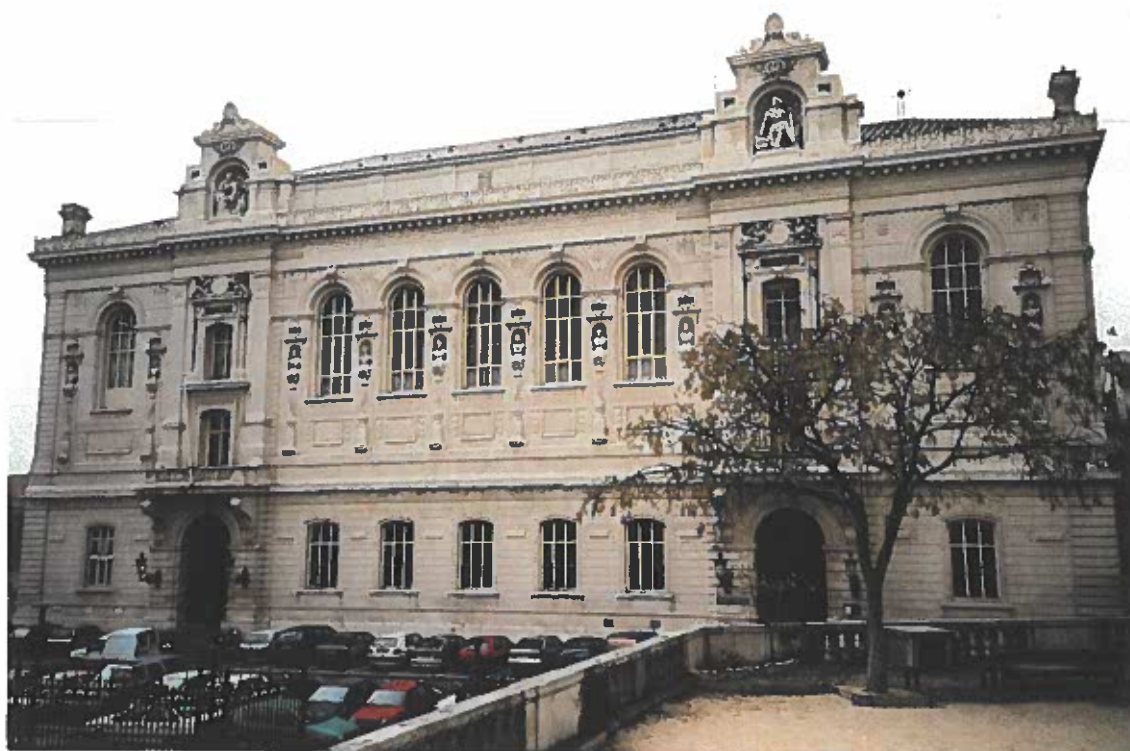
- **PHOTO N° 1** - Bâtiment principal - Elévation Ouest : Façade sur la cour d'honneur - La partie haute, au-dessus du cordon d'étage a été restaurée en 1995 - Les grandes menuiseries n'ont toutefois pas été restaurées en même temps.

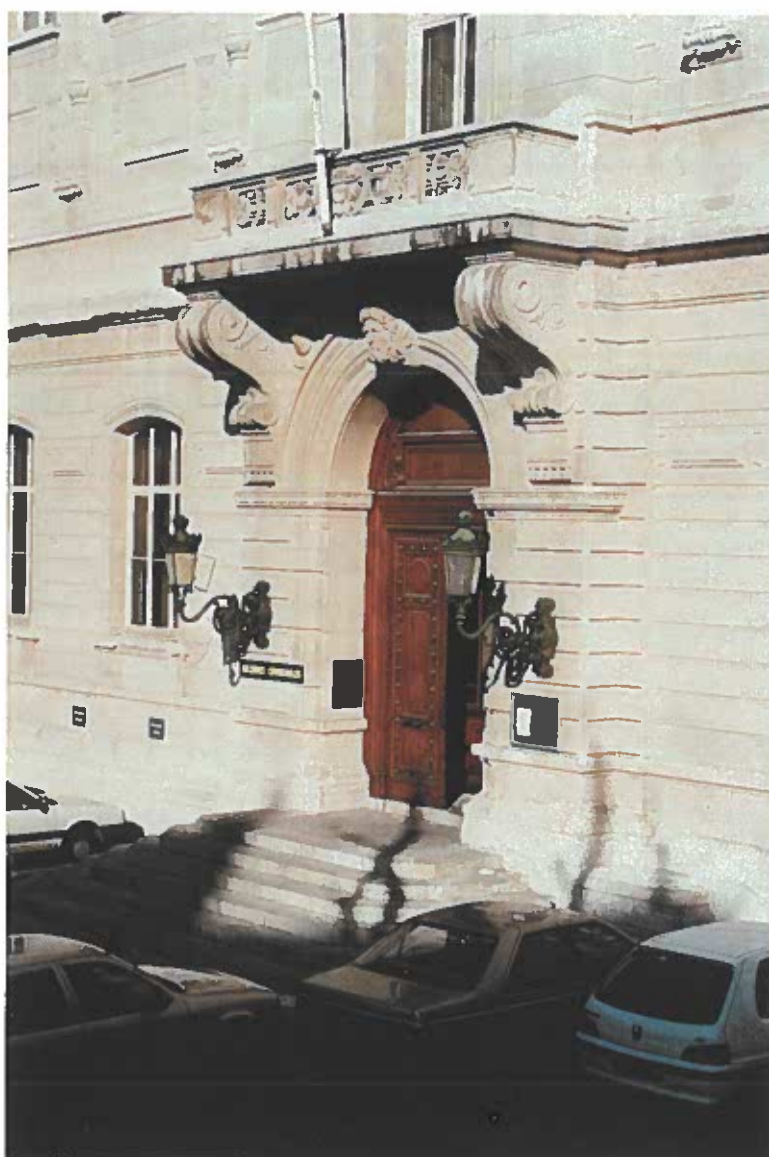
- **PHOTO N° 2** - Porte d'entrée Sud (similaire à la porte Nord) - Les vantaux sont en bon état - Noter les lanternes décoratives en bronze -

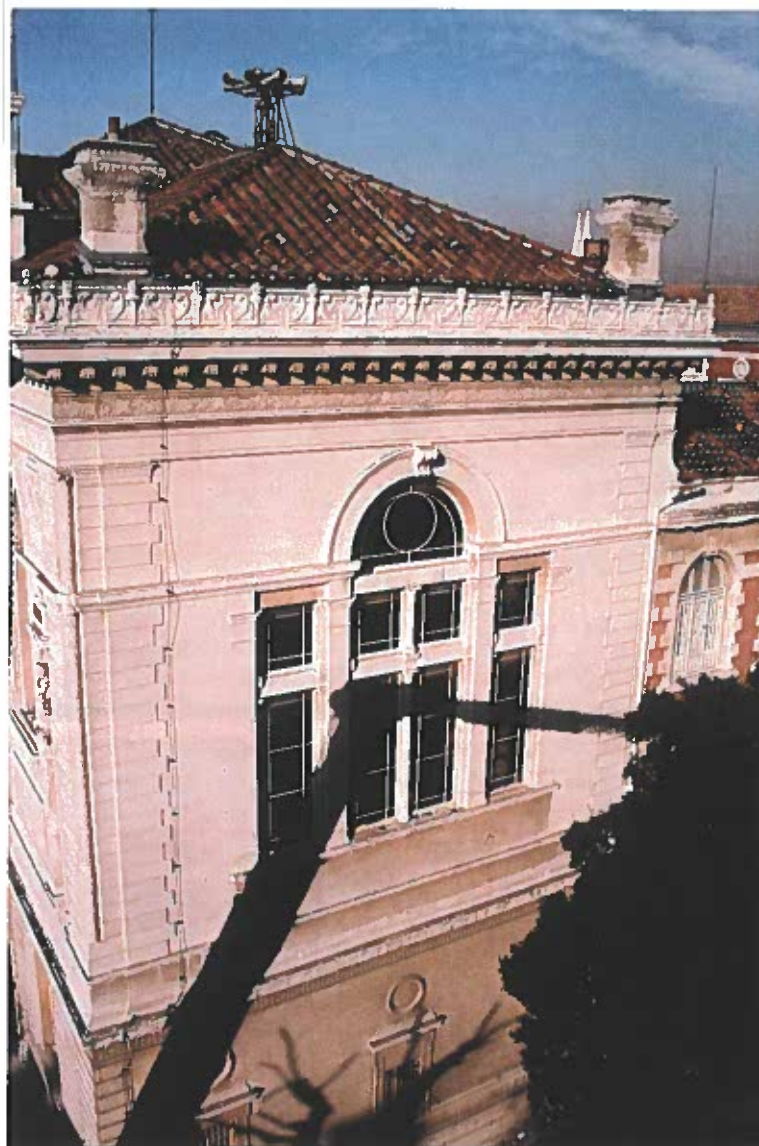
• **PHOTO N° 6** - Aile Ouest - Pignon Sud  
- A l'origine, la serlienne était pourvue  
de vitraux -

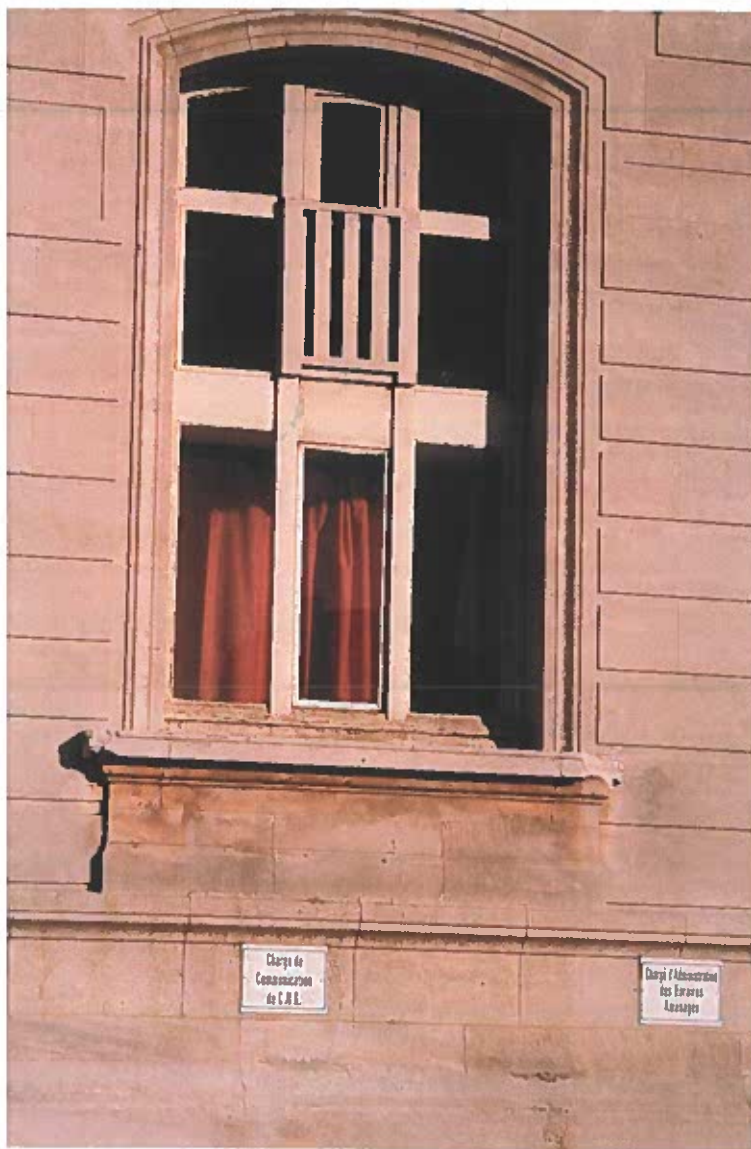
• **PHOTO N° 3** - Aile Ouest - Elévation Ouest - Menuiserie du rez-de-chaussée - Travée n° 1 - L'entresollement de ce niveau a entraîné la modification de la menuiserie -

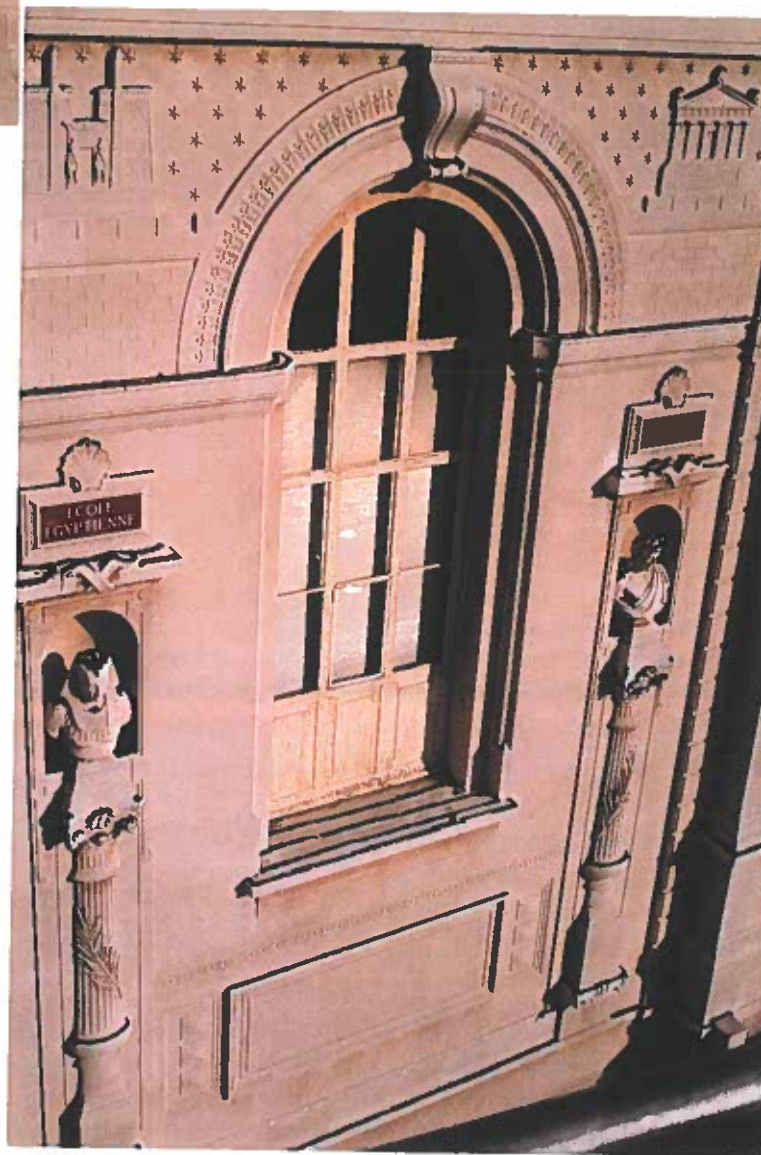
• **PHOTO N° 4** - Détail sur l'état des menuiseries du 1° étage - Leur état apparent extérieur est meilleur que l'état à l'intérieur -

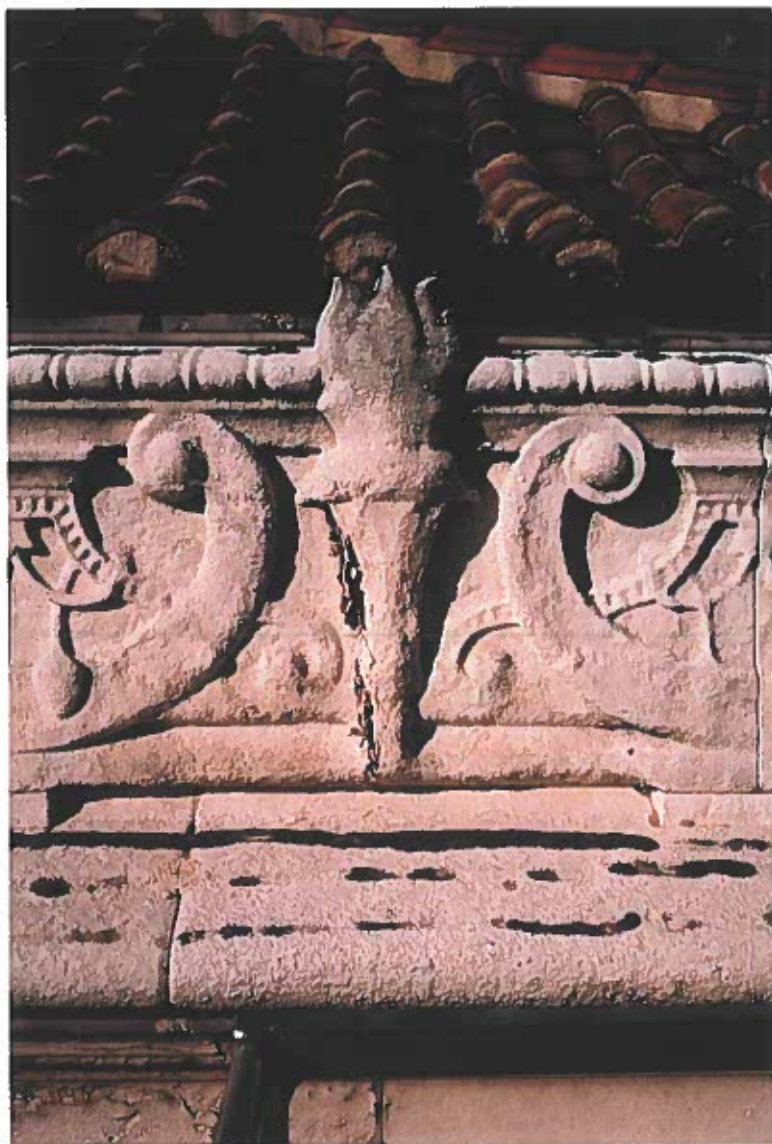
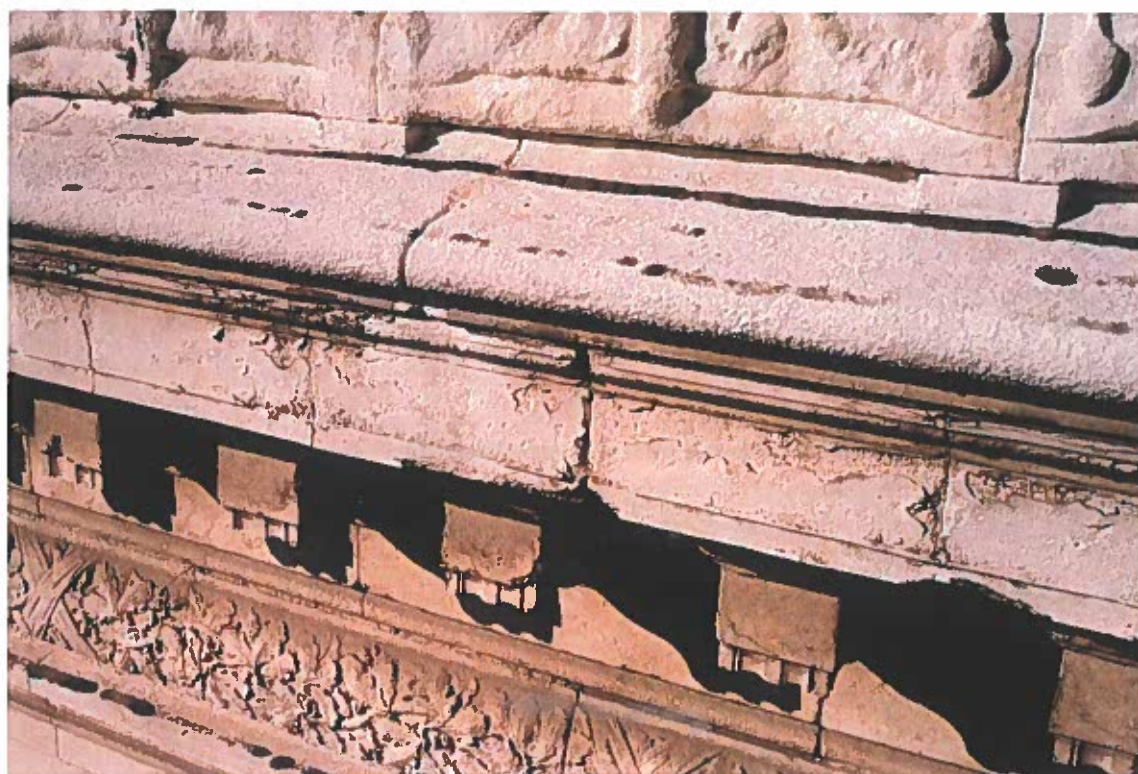
• **PHOTOS N° 7 & 8** - Pignon Sud de l'aile Ouest - Détails d'altérations de la corniche et de la frise d'attique : desquamations et exfoliations - Les joints de la corniche ne sont plus étanches -

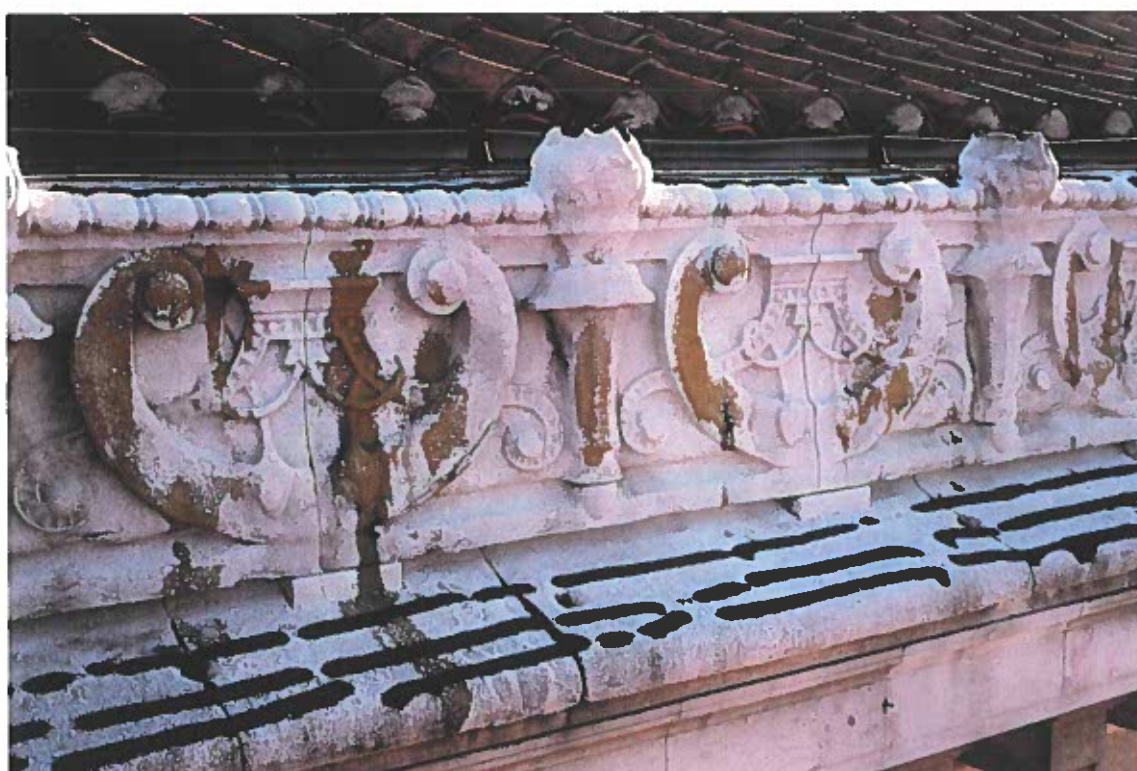
- **PHOTO N° 9** - Pignon Nord - Aile Ouest - Corniche et frise d'attique - La pierre est en meilleur état, ce qui s'explique par son exposition Nord (absence de chocs thermiques) - Noter les tâches jaunes sur la pierre -

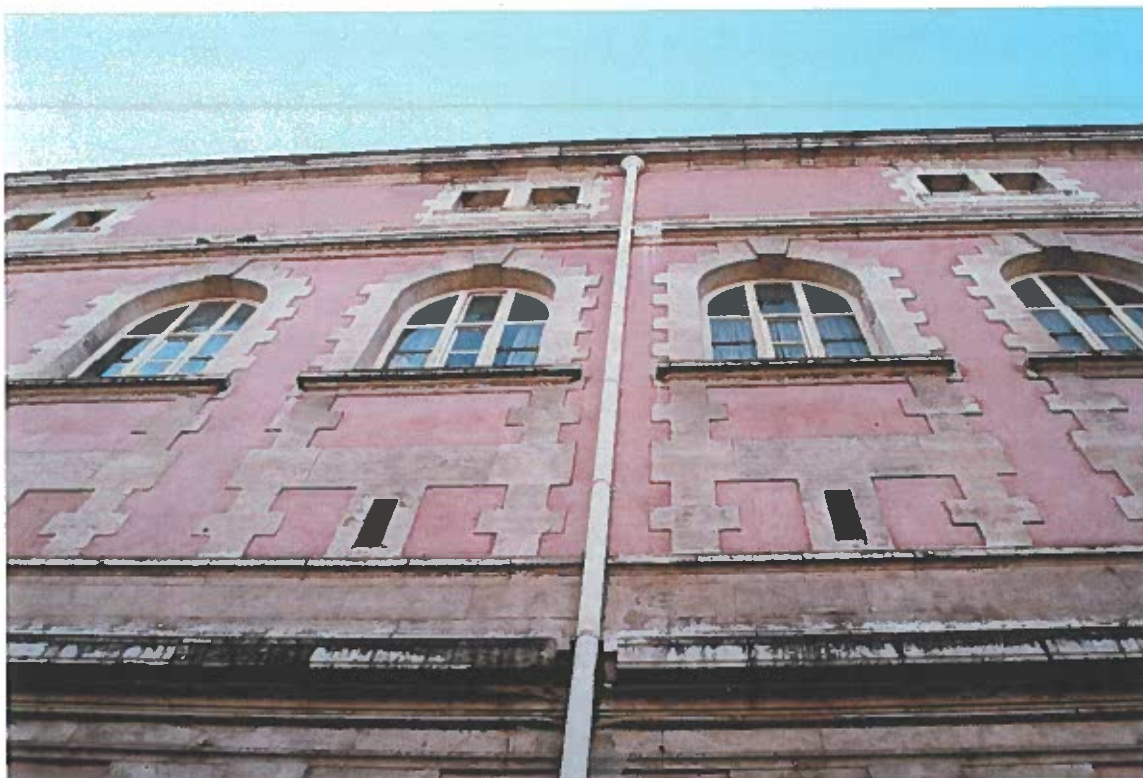
• **PHOTO N° 10** - Vue partielle de la façade Est - Le parement est en assez bon état sauf la corniche haute - Les menuiseries des 1<sup>o</sup> et 2<sup>o</sup> étages sont assez altérées -

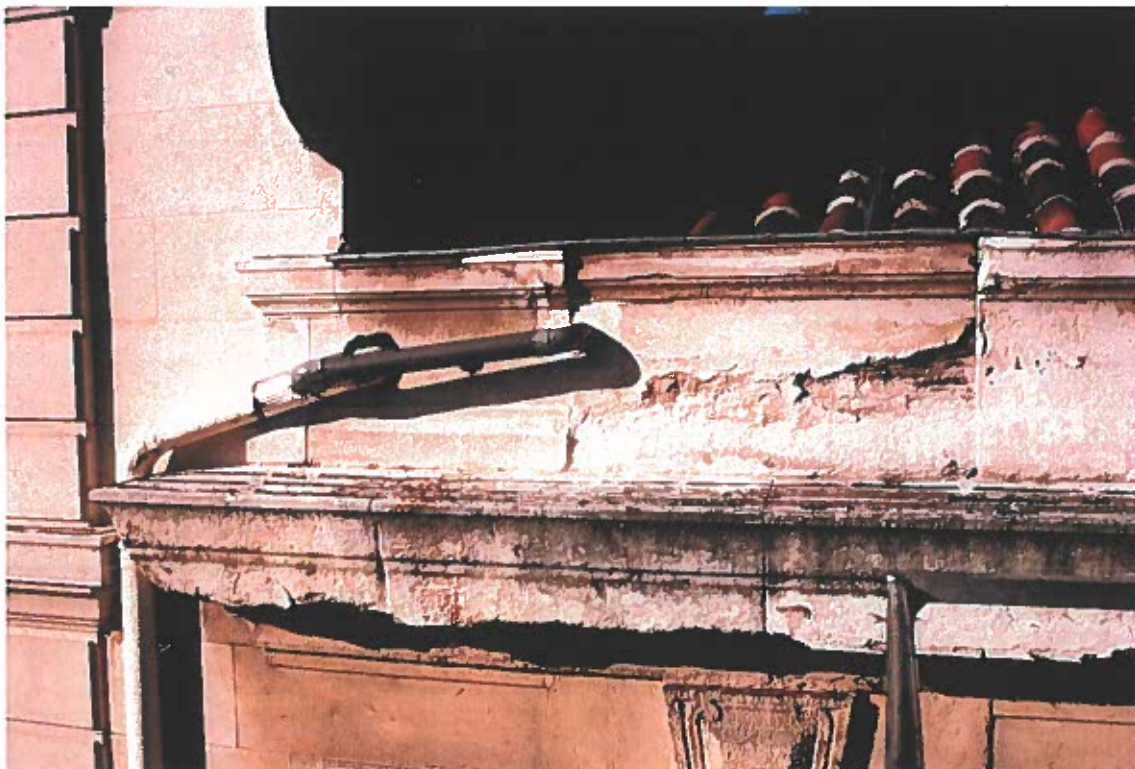
Il est à remarquer que certains désordres sont dus au manque de saillie des bandeaux et corniches (caractéristique propre à la modénature des édifices du XIX<sup>e</sup> siècle) qui protègent mal les parements, ainsi qu'à un mauvais choix de pierre pour les ouvrages exposés : Les cheminées en pierre, bandeaux et corniches des façades Nord et Sud, et couronnement des façades sur la cour sont en pierre de Ste Juste. La pierre de Ste Juste s'apparente à un type de molasse, une pierre connue pour sa fragilité face au ruissellement des eaux de pluie (surtout dans un environnement pollué) ; ceci explique que certaines gouttes d'eau des corniches aient aujourd'hui complètement disparu : L'état des corniches des ailes Nord et Sud en est un exemple.

• **PHOTO N° 12** - Aile Sud - Détail sur altération de la corniche et importantes pertes de matière - Altérations de surface extensives -

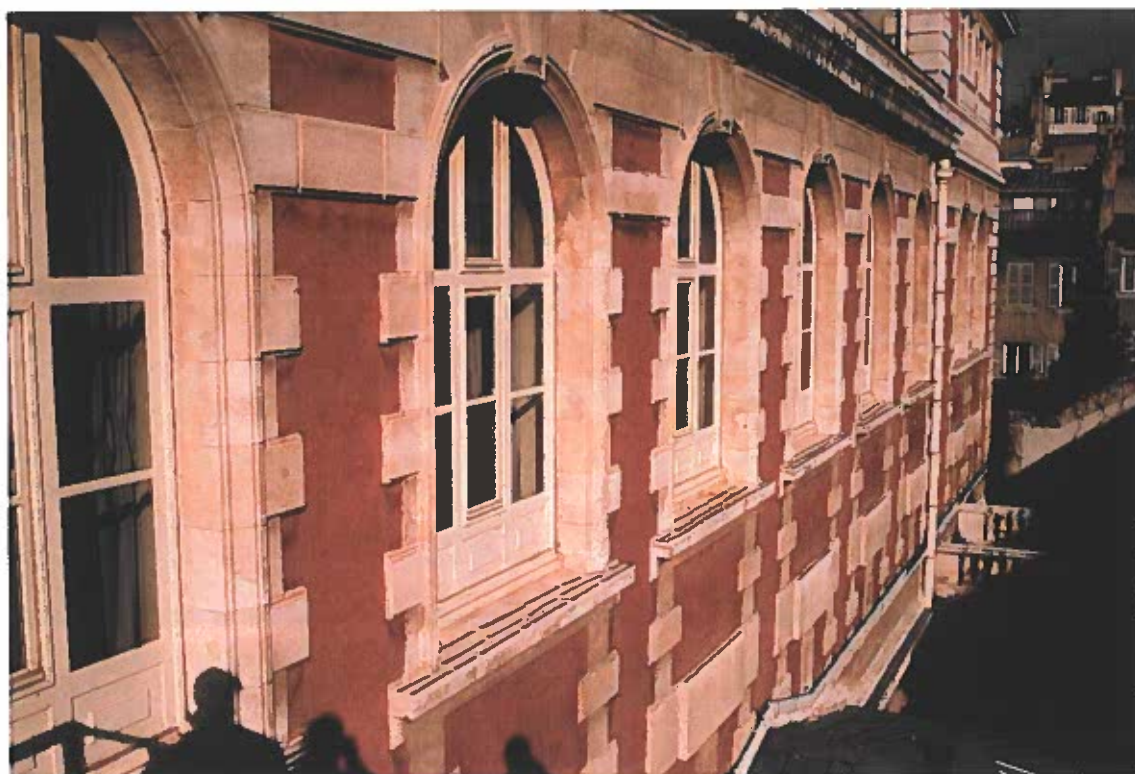
• **PHOTO N° 13** - Aile Sud - Elévation Sud - Le parement de la façade est en assez bon état - Il a fait l'objet d'un entretien récent - Les menuiseries sont neuves - La façade Nord de l'aile Nord présente un état très similaire -

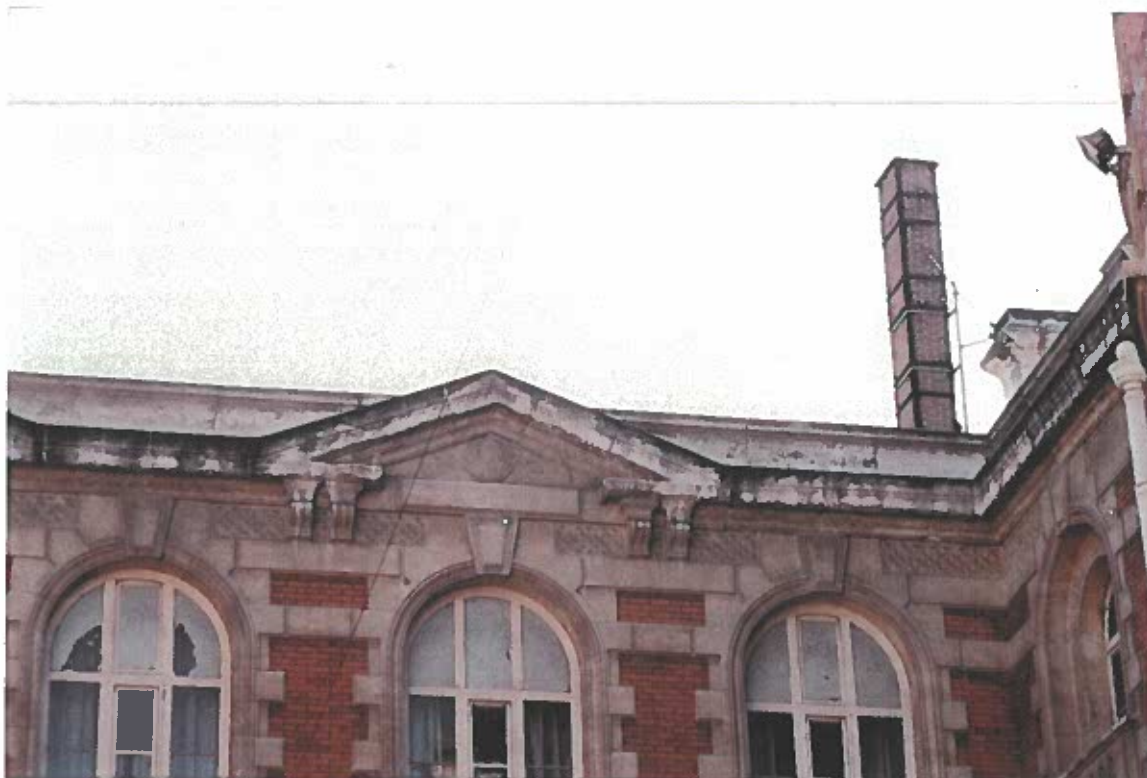
• **PHOTO N° 19** - Bâtiment principal - Façades sur cour - Exemple d'altération des corniches - Noter la cheminée de la chaufferie renforcée par une structure métallique -

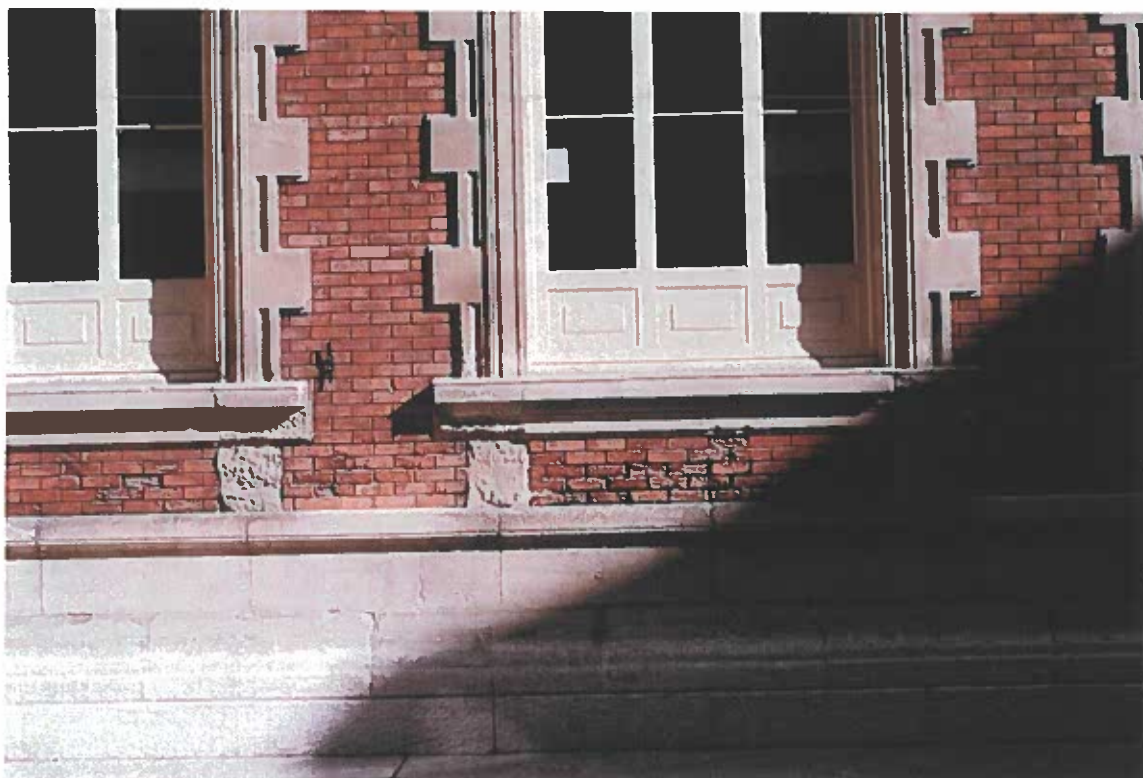
• **PHOTO N° 20** - Bâtiment principal - Façades sur cour - Détail d'altération de la façade en partie basse (élévation Ouest) - Désagrégation de la brique et altération des parties en pierre -

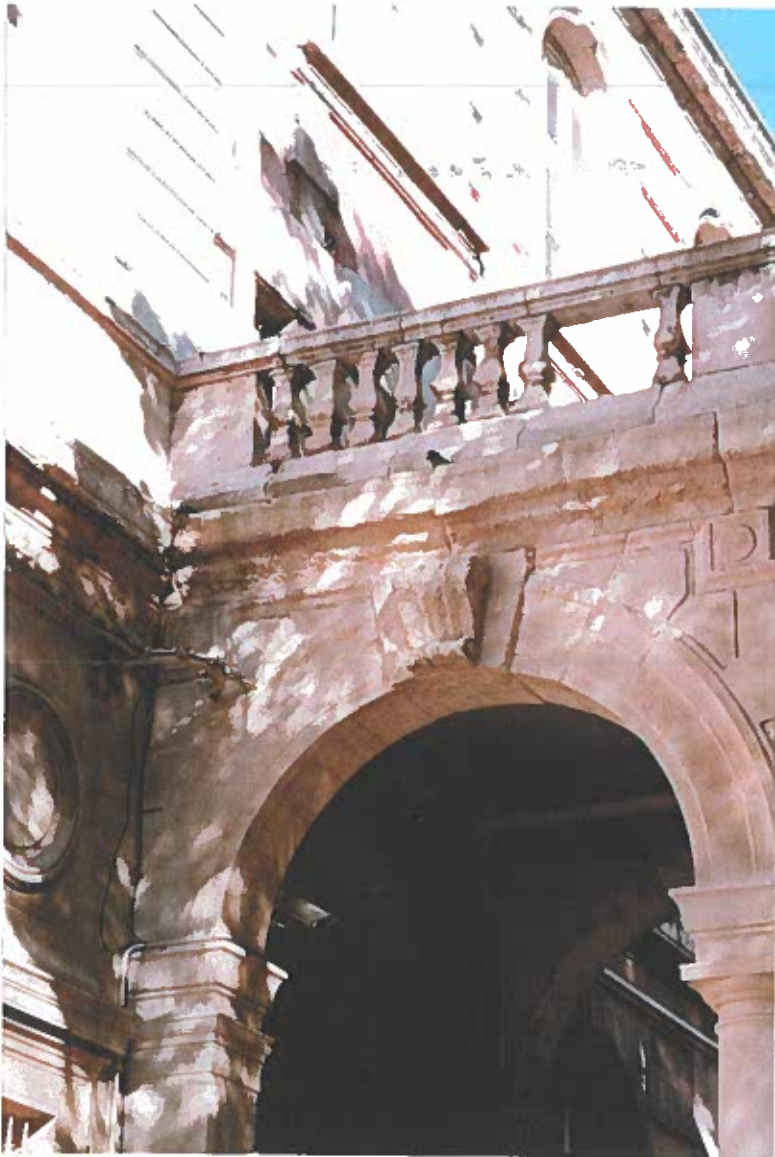
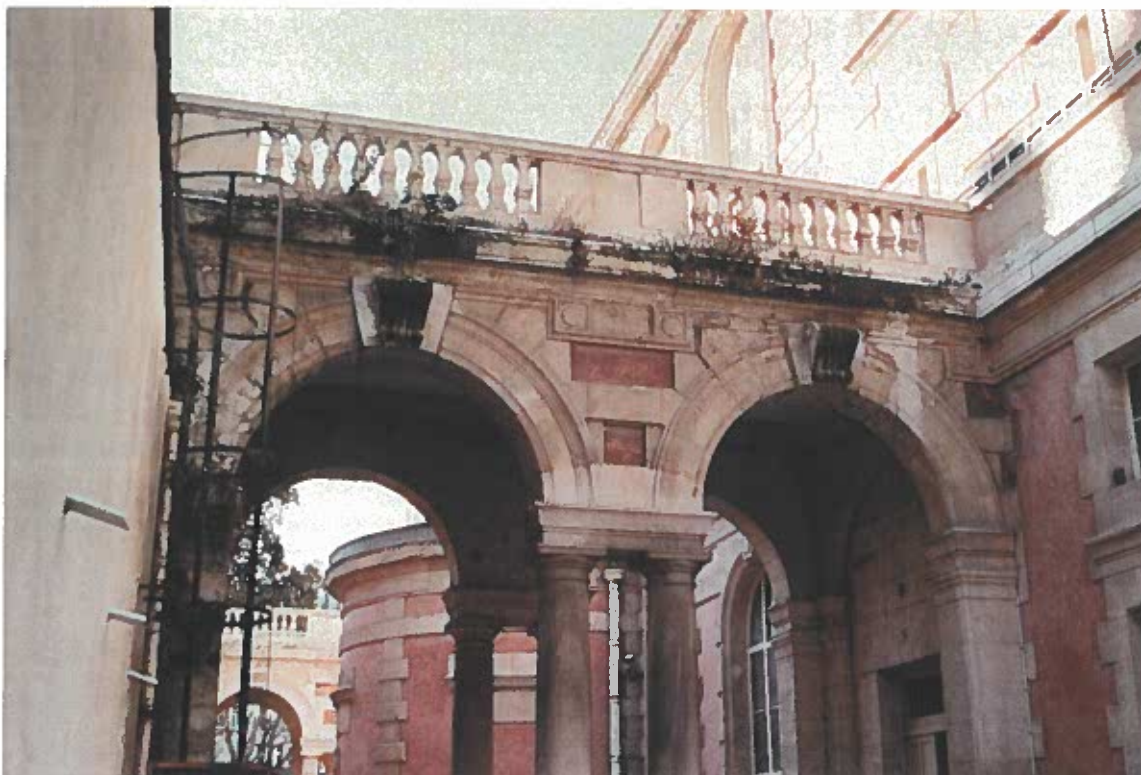
Les passerelles reliant le bâtiment principal et le bâtiment annexe montrent de graves altérations de parement surtout au droit des corniches. Ces dégradations sont dues au défaut d'étanchéité des terrasses ainsi qu'à une mauvaise évacuation des eaux pluviales.

• **PHOTOS N° 21 & 22** - Altération des passerelles - Les ballustrades et corniches sont les plus touchées -

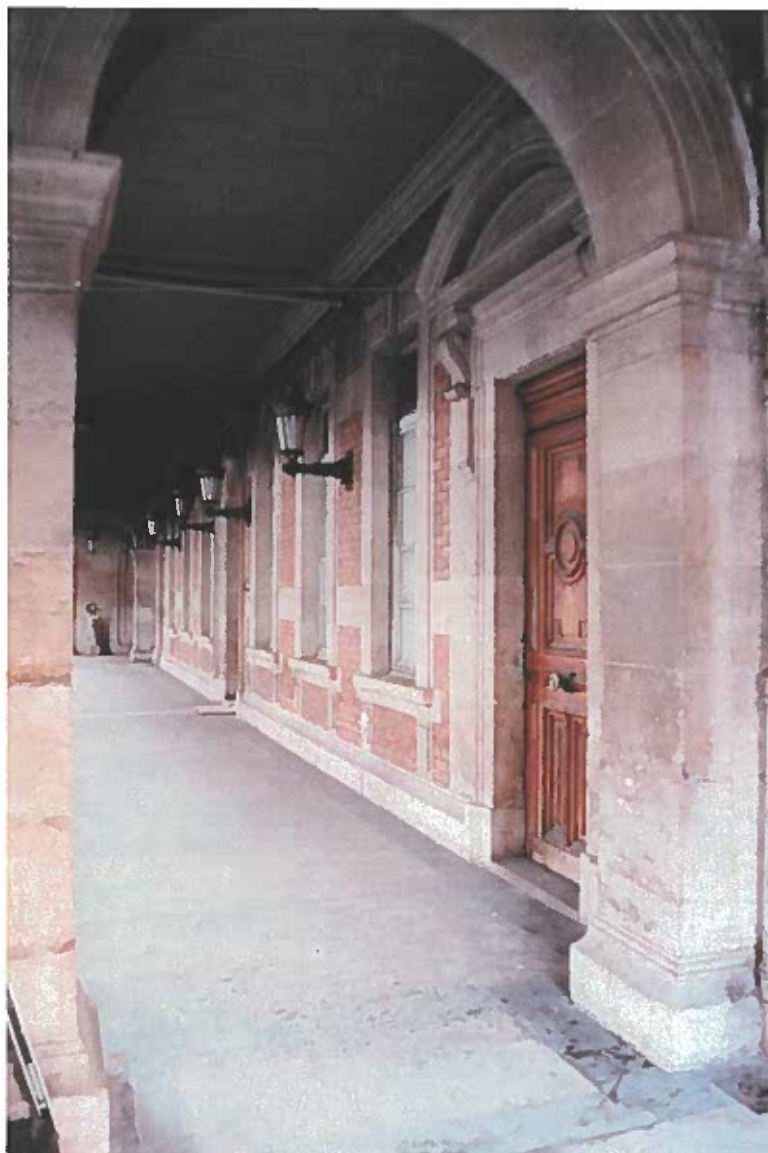
• **PHOTO N° 26** - Annexe : Galerie du rez-de-chaussée côté rue de la Bibliothèque - Noter le plafond noirci -

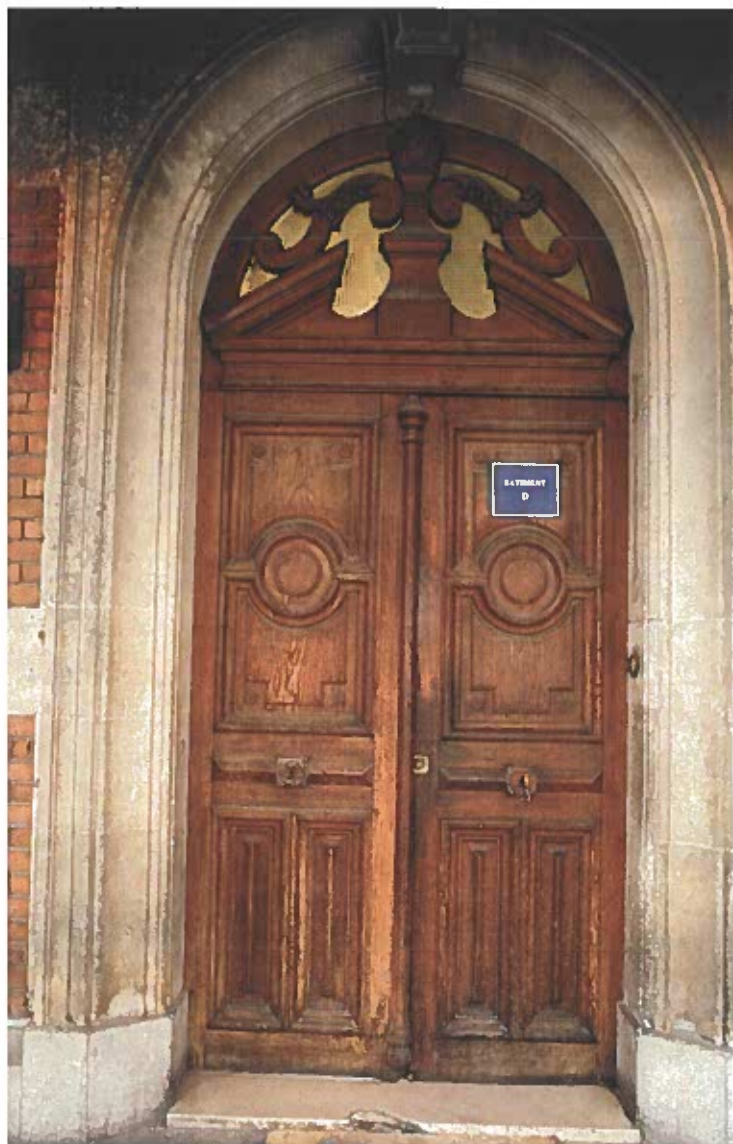
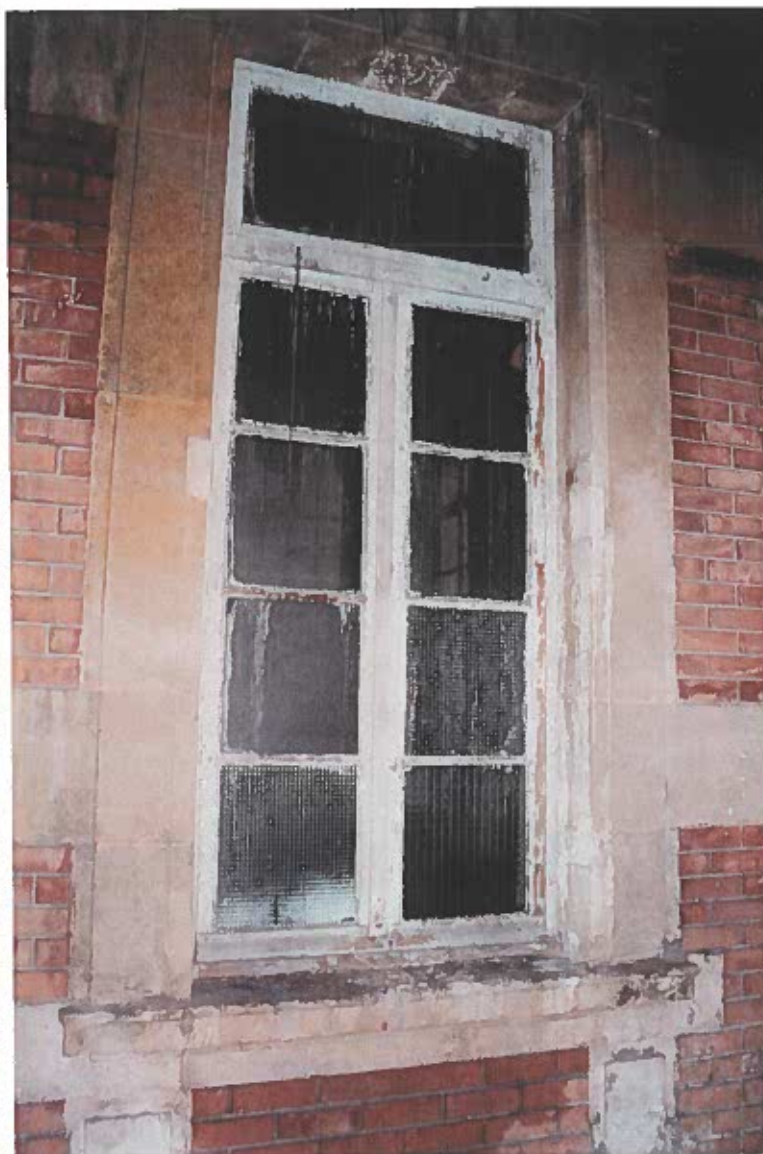
- **PHOTOS N° 27 & 28** - Annexe - Détail des menuiseries de la galerie du rez-de-chaussée : Porte à panneaux et fenêtres en mauvais état à entretenir -

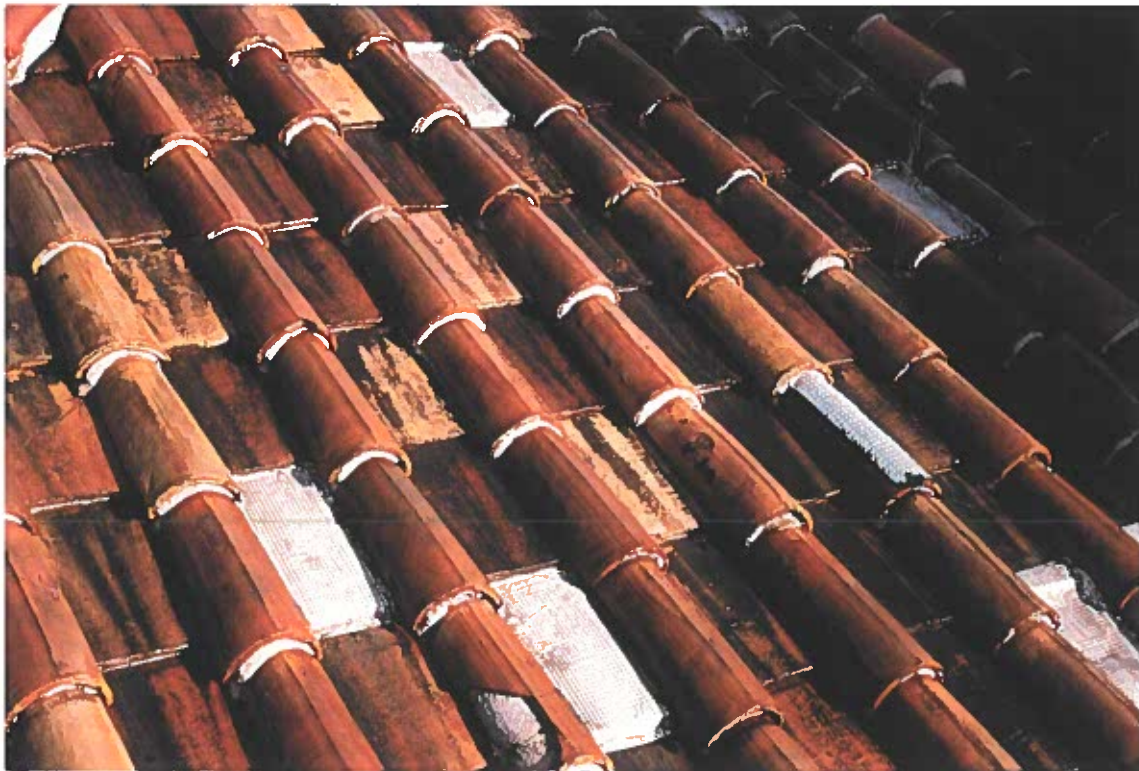
- La couverture de l'aile Ouest dont les rapiécages sur les tuiles et les réparations de solins montrent qu'elle arrive en fin de vie ;
- La couverture de l'aile Nord dont le pan Nord est percé en plusieurs endroits.
- La couverture du bâtiment annexe dont la partie Ouest est complètement dégradée.

• **PHOTO N° 2** - Couverture pan Ouest et Sud - Noter les nombreuses réparations effectuées à l'aide de "paxalu" -

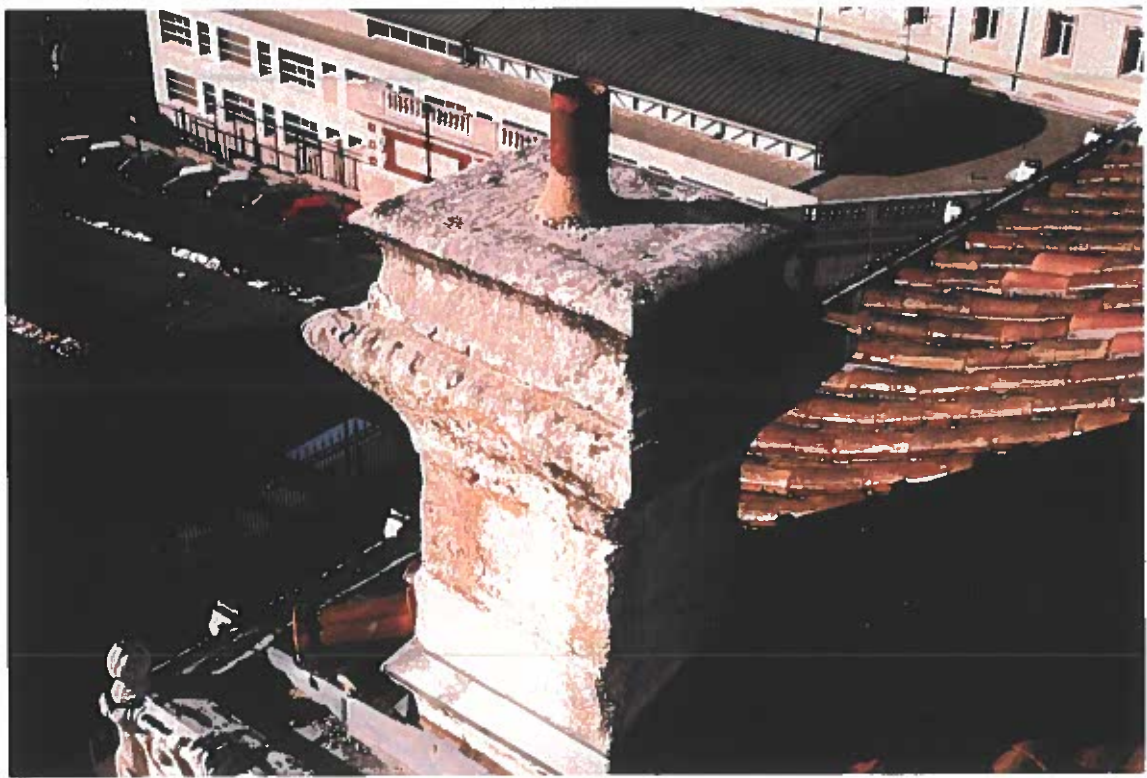
• **PHOTO N° 6** - Aile Ouest, angle Sud-Ouest - Cheminée en pierre située du côté Ouest - Noter la trace des godrons encore visible malgré l'altération des parements - Le solin a été réparé à l'aide de zinc -

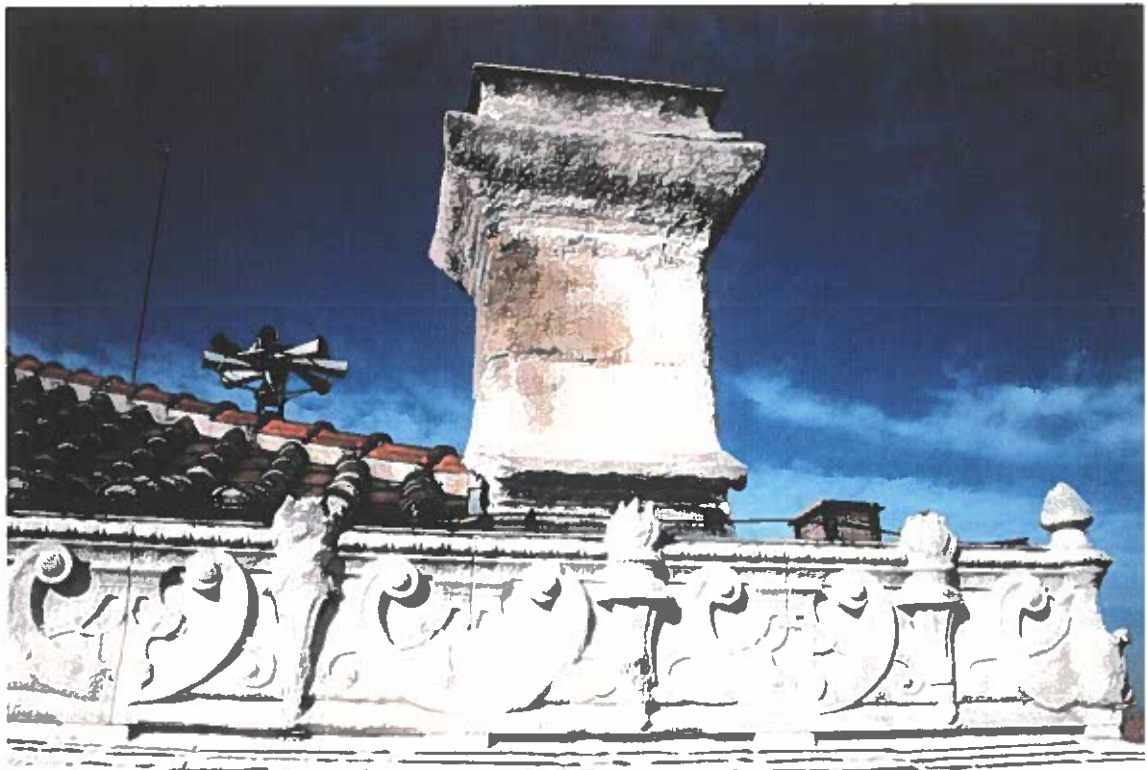
• **PHOTO N° 7** - Aile Ouest, angle Sud-Ouest - Cheminée en pierre très altérée du côté Est - Les godrons ont disparus -

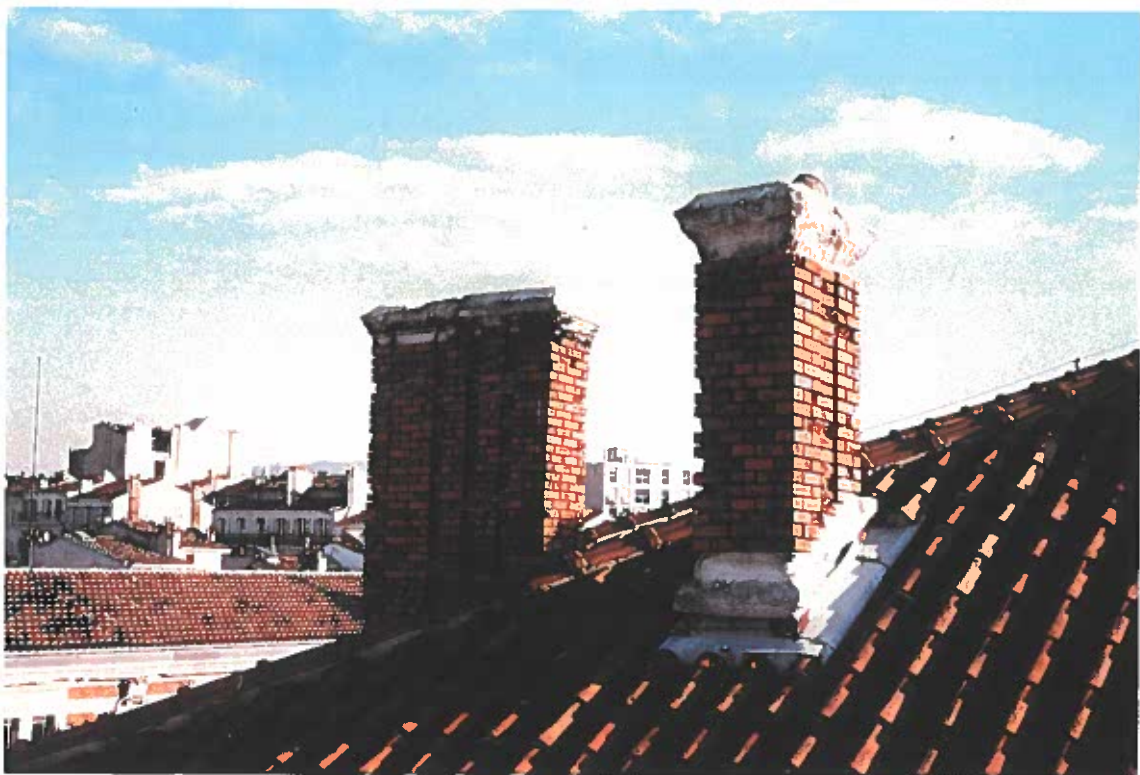
• PHOTO N° 9 - Cheminées très dégradées à l'angle Nord-Est -

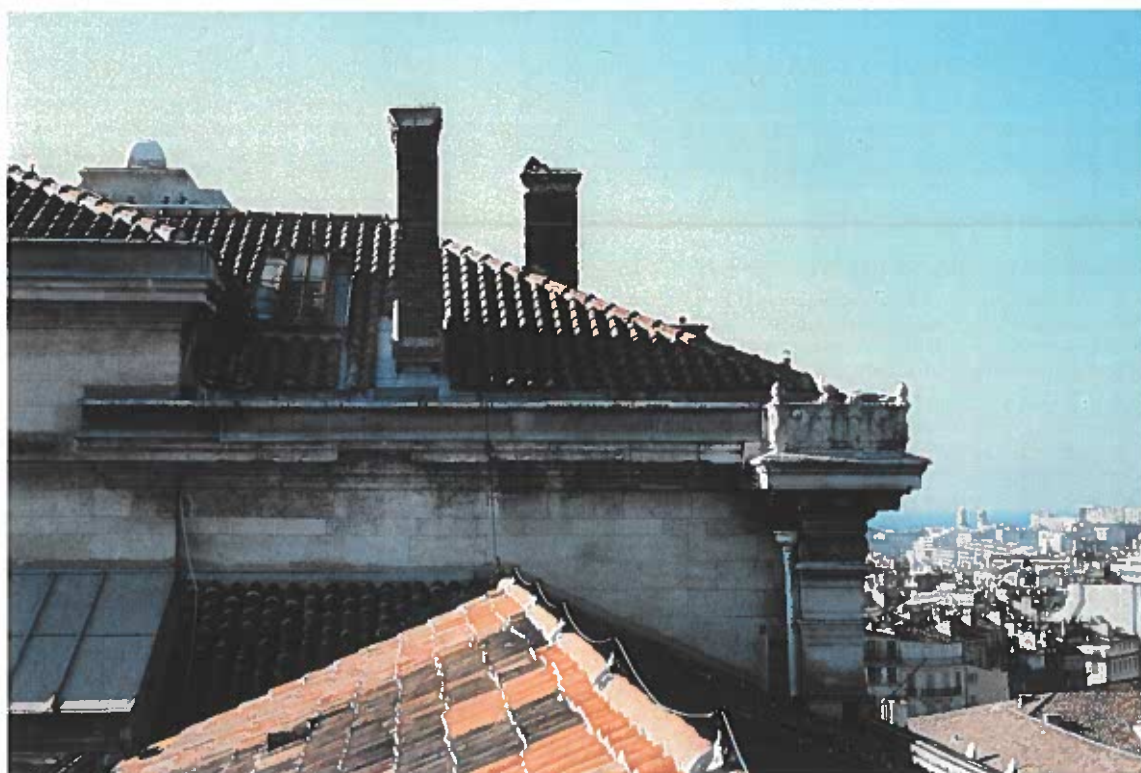
- **PHOTO N° 10** - Partie arrière (Est) de l'aile Ouest, côté pignon Nord - Oter la verrière éclairant l'escalier des locaux administratifs -

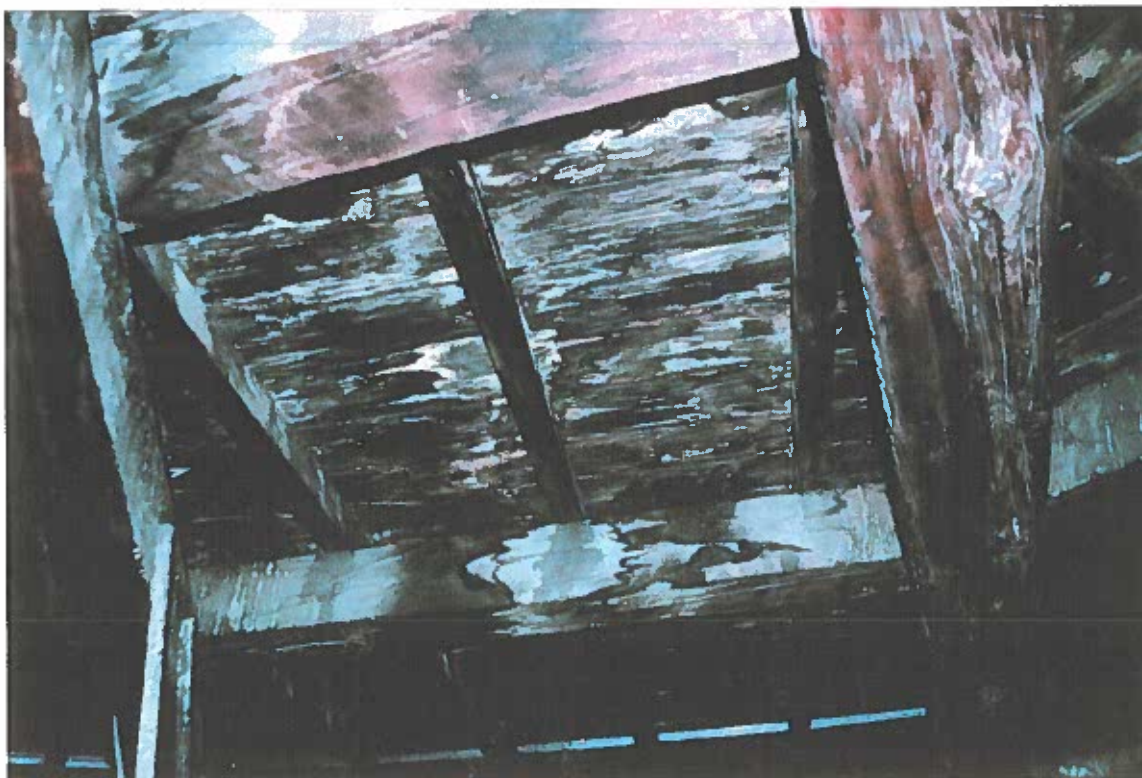
• **PHOTO N° 12** - Partie de charpente altérée à cause du mauvais état de la couverture -
