# VILLE de MARSEILLE

## PALAIS DES ARTS

Restauration des façades et des couvertures

## ETUDE PREALABLE

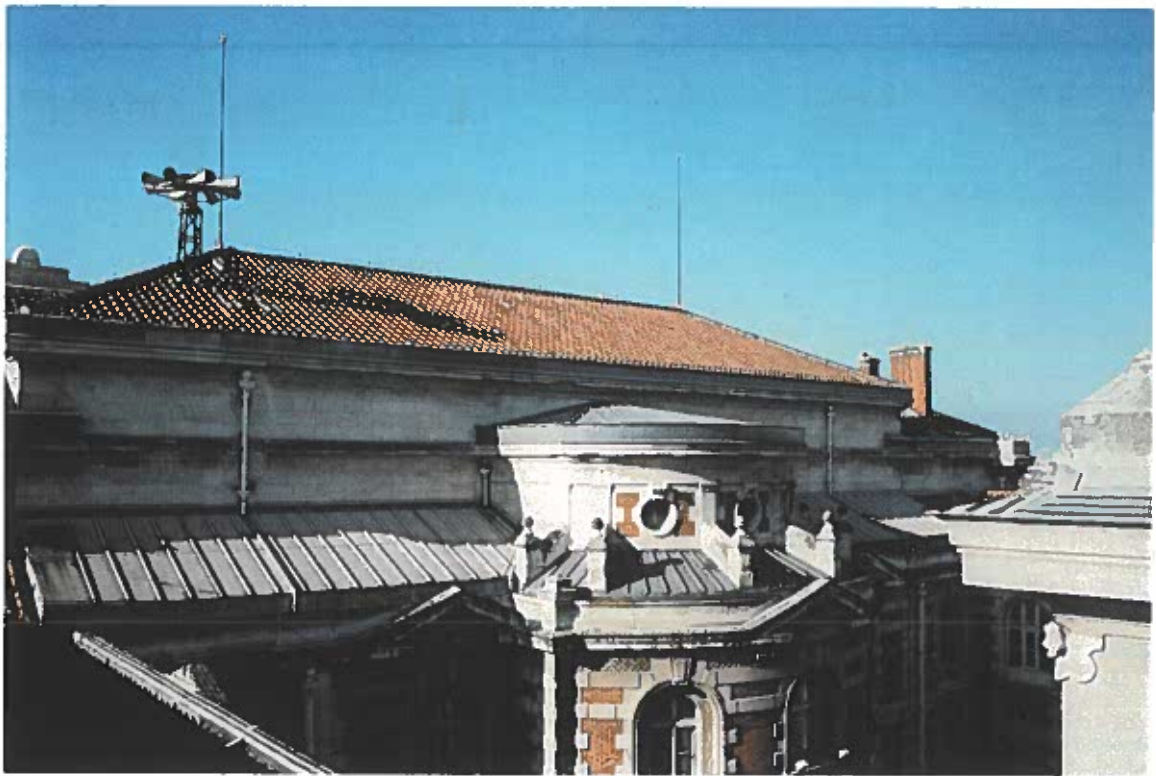
• **PHOTO N° 14** - Bâtiment principal - Aile Ouest - Pan Est de la couverture - Les chutes de matière sous la corniche pierre trahissent l'altération des égouts en zinc -

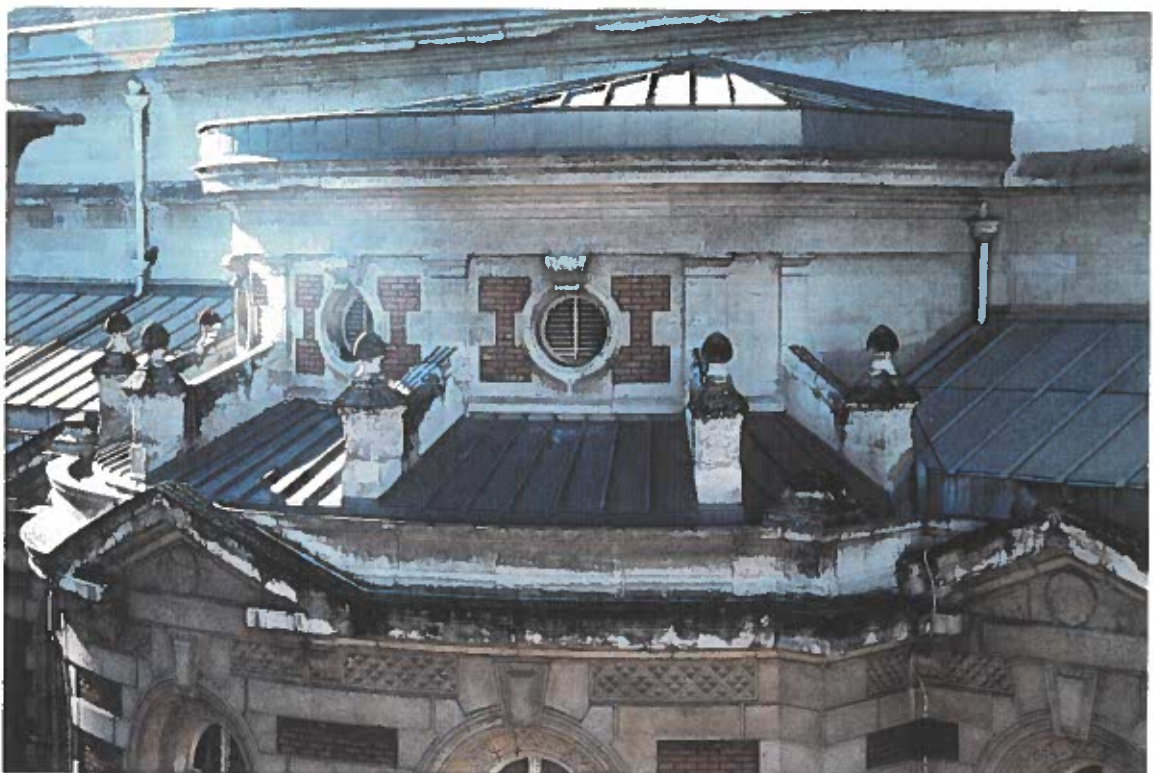
• **PHOTO N° 15** - Bâtiment principal - Hémicycle sur Aile Ouest - Détail de couverture en zinc - Les contreforts et leur pomme d'amortissement sont très altérés - Noter les oculi de ventilation - Noter l'altération de la corniche en pierre non protégée par une couvantine -

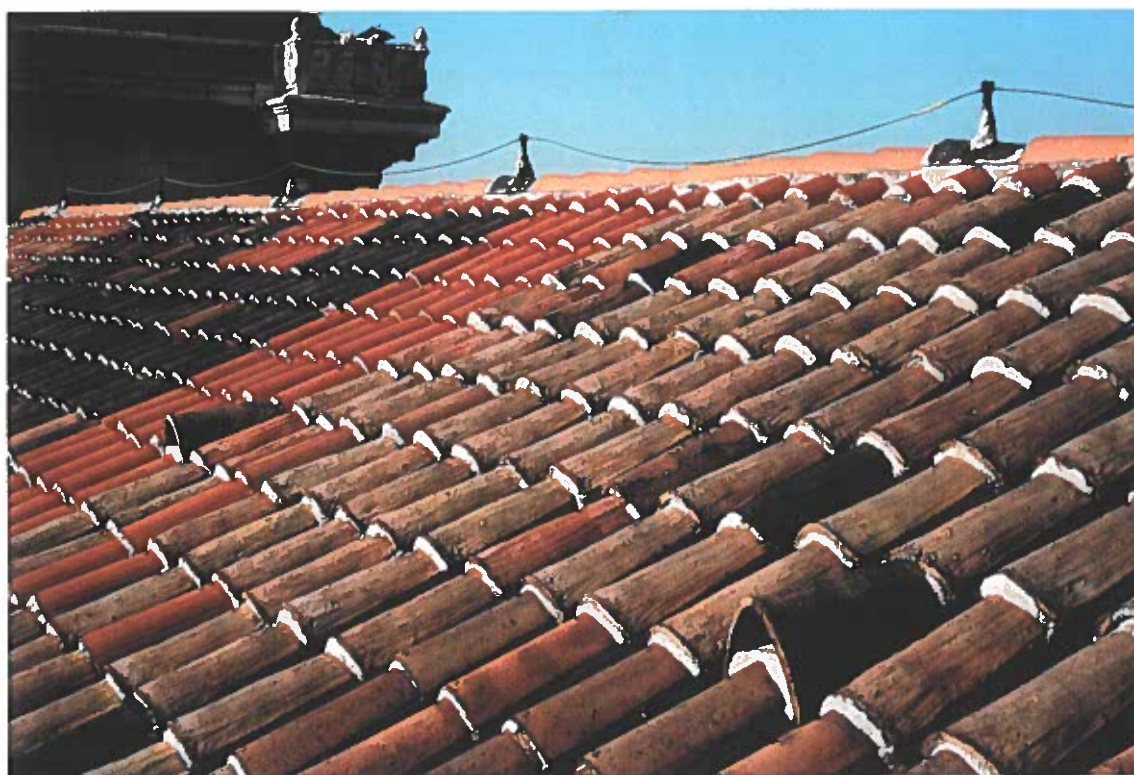
• **PHOTO N° 17** - Aile Nord - Pan de couverture Sud - Les couleurs des tuiles correspondent à trois âges de tuiles -

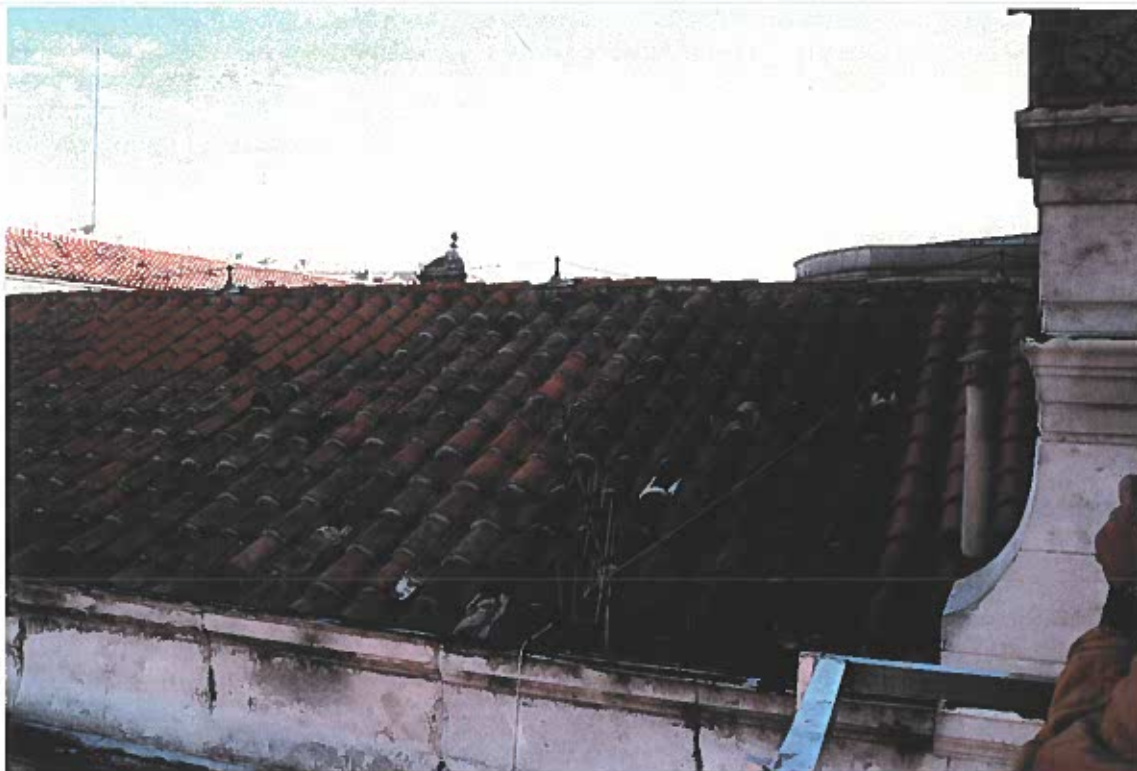
• **PHOTO N° 18** - Aile Nord - Pan de couverture Nord - Noter les trous sur la couverture -

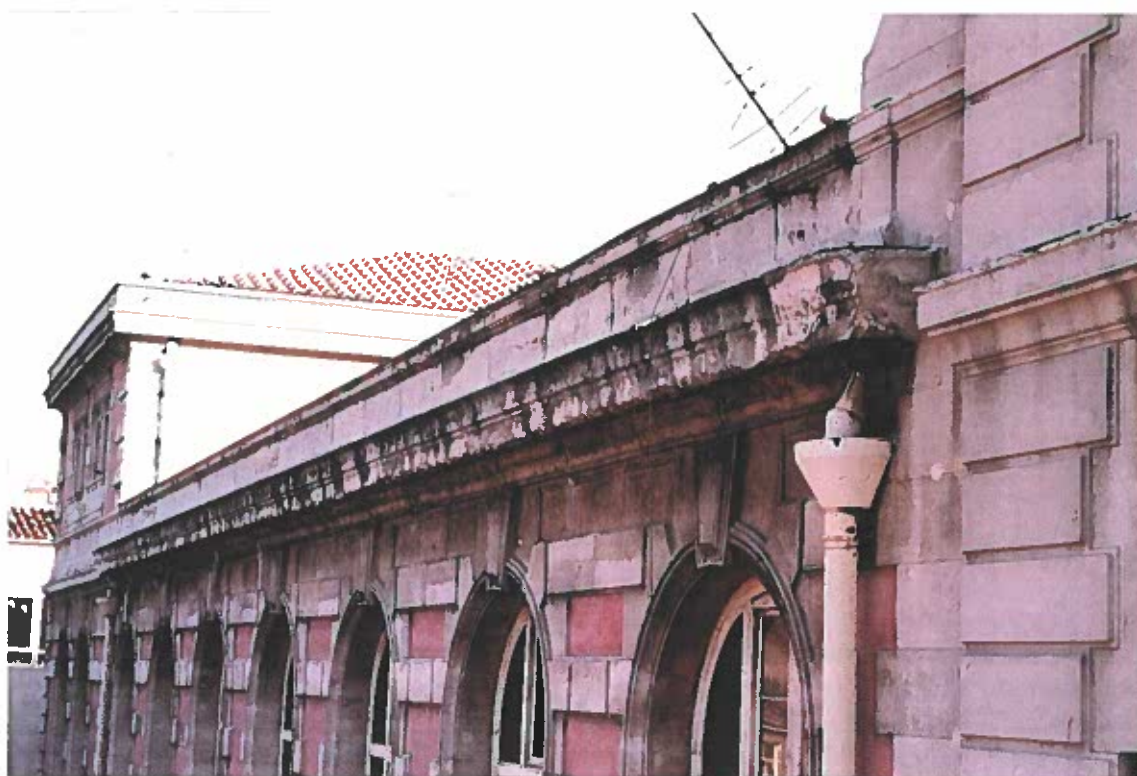
• **PHOTO N° 19** - Etat de dégradation de la corniche - Le larmier a disparu en totalité -

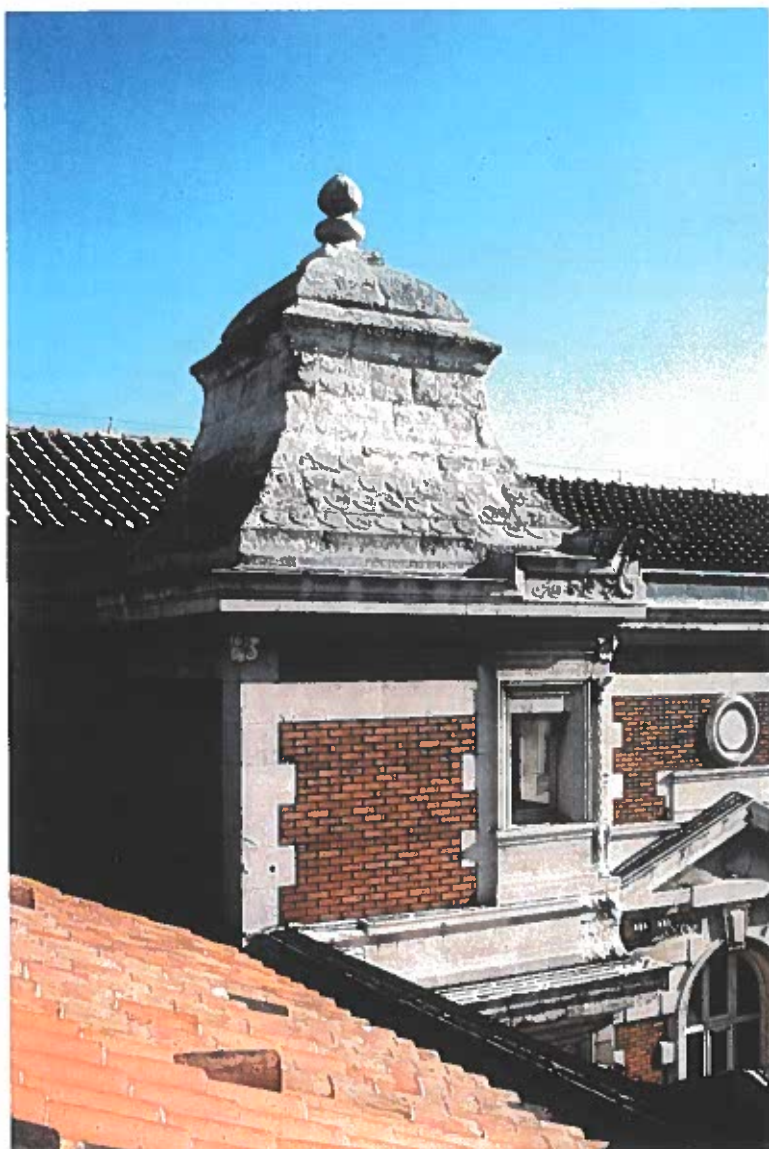
• PHOTO N° 21 - Tourelle Nord - Détail sur altérations de la couverture en pierre de Calissane - Les écailles ont presque disparues - Aux angles de la tour apparaissent les têtes de tirant du chaînage métallique de la tourelle -
