13 - BOUCHES DU RHONE  
VILLE DE MARSEILLE  
D.G.A.B.C  
Direction des Etudes et Grands Projets  
1, Boulevard de Louvain 13008 MARSEILLE  
**PALAIS DES ARTS**  
1 PLACE CARLI 13001 MARSEILLE

RESTAURATION DES FACADES  
ET DES COUVERTURES  
ETUDE PREALABLE  
MARS 1999

ETAT DES LIEUX  
**PLAN DE TOITURE**  
**EL I**  
Relevé Janvier 1999 Ech 1/200°

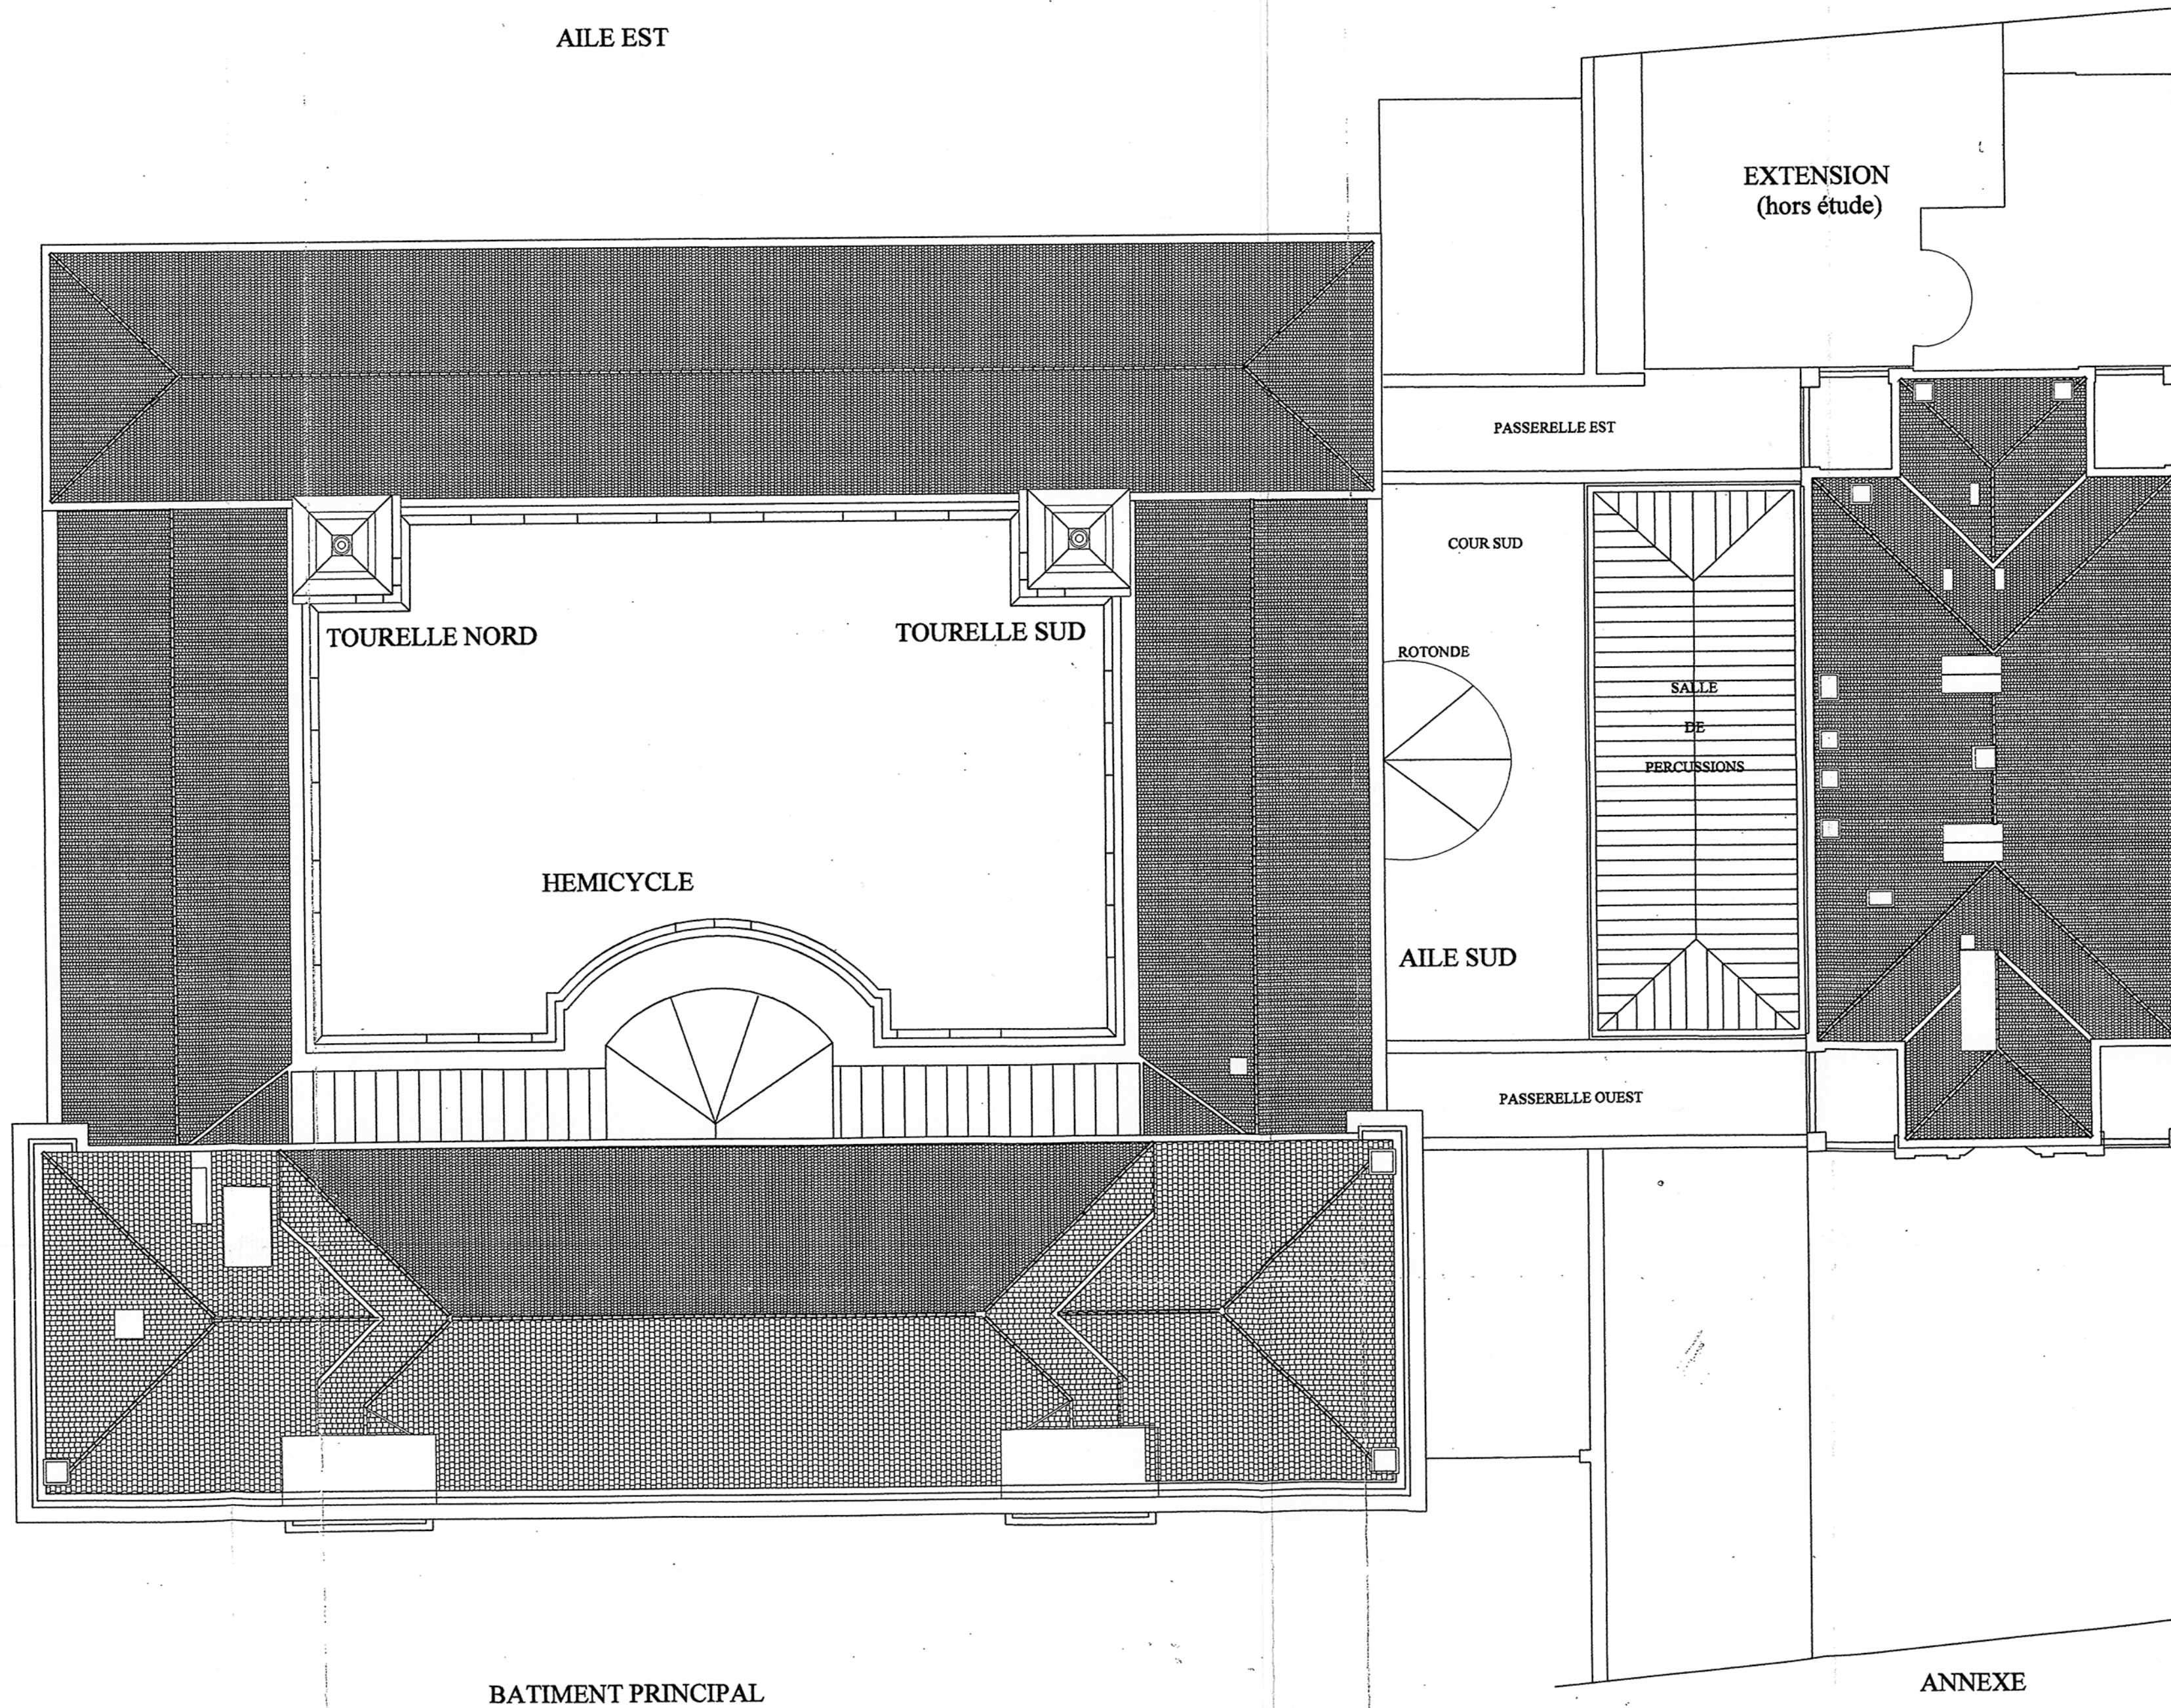
- Couverture tuiles terre-cuite romaines en mauvais état, sauf pan Est central - couverture tuiles terre cuite creuses
- Couverture sur mallons de couvert
- Chéneaux périphériques en zinc en mauvais état
- Cheminées Nord en briques en brique très dégradées
- Cheminées en pierre en mauvais état, abergements réparés au "paxalu".

- Couverture tuiles terre-cuite creuses sur mallons de couvert : état moyen
- Mauvais état ponctuels comme pan Nord aile Nord : trouée coté Ouest
- Chéneaux périphériques très dégradés, entraînant altération des corniches en pierre.
- Appentis de l'hémicycle en zinc en mauvais état
- Couverture rotonde en zinc en bon état.

- Couverture tuiles terre-cuite creuses sur mallons de couvert en mauvais état, surtout coté Ouest
- Chéneaux périphériques en zinc très dégradés : chutes de protections de chéneau coté Ouest
- Nombreuses cheminées : cheminées anciennes en brique et pierre, cheminées récentes enduites.
- Trois verrières + 1 skydome de ventilation
- Couverture de quatre terrasses d'angle : terrasse avec évacuation d'eaux pluviales déficientes
- Réseau d'évacuation d'eaux pluviales partiellement dégradé
- Salle de percussion : couverture zinc en bon état

- Etanchéité asphalte altérée sur terrasses
- Pipettes d'évacuation d'eaux pluviales bouchées

- En dispositif de paratonnerre est en place : 2 antennes sur aile Ouest et une antenne sur aile Est interconnectées
