**DDTM BOUCHES DU RHONE**

**Conditions d'usage des surfaces libérées suite à la démolition d'un  
bâtiment commercial construit sur le domaine maritime –  
1, Rue des Catalans - Marseille 13007**

**Recommandations sur les modalités de gestion à mettre en œuvre pour la  
mise à disposition du public dans le cadre de la remise des ouvrages au titre  
de la concession de plage du 9/07/2013**

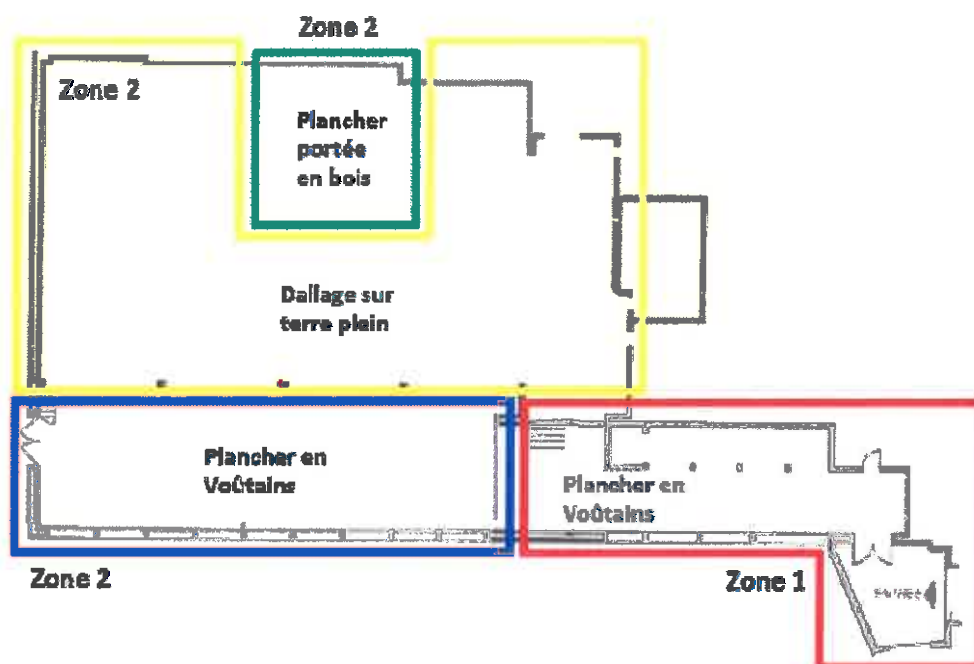
Un étaieement systématique des planchers en voûtains entourés en bleu et rouge sur la figure ci dessous à été réalisé

La partie figurant sur les parties représentées en vert et jaune peut recevoir du public et d'éventuelles surcharges jusqu'à 400 kg m<sup>2</sup>.

La partie figurant sur les parties représentées en bleu et rouge peut recevoir du public et d'éventuelles surcharges jusqu'à 250 kg m<sup>2</sup>.

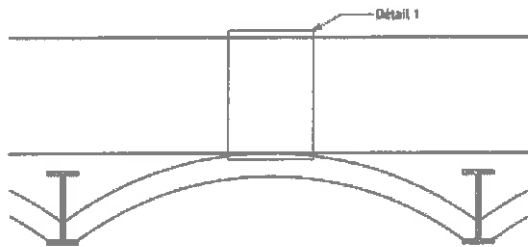
Coupe du plancher sur voûtains

Shéma de principe plancher voûtains

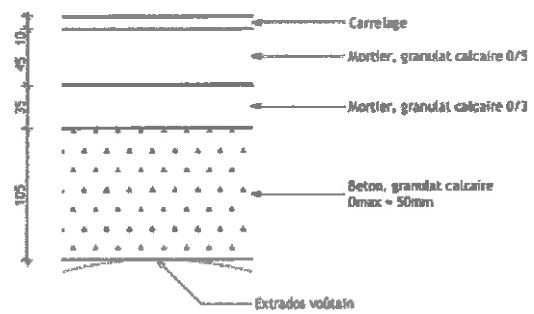
Détail 1 : recharge sur extrados de voûte à la clé

Détail - Recharge voûte à la clé

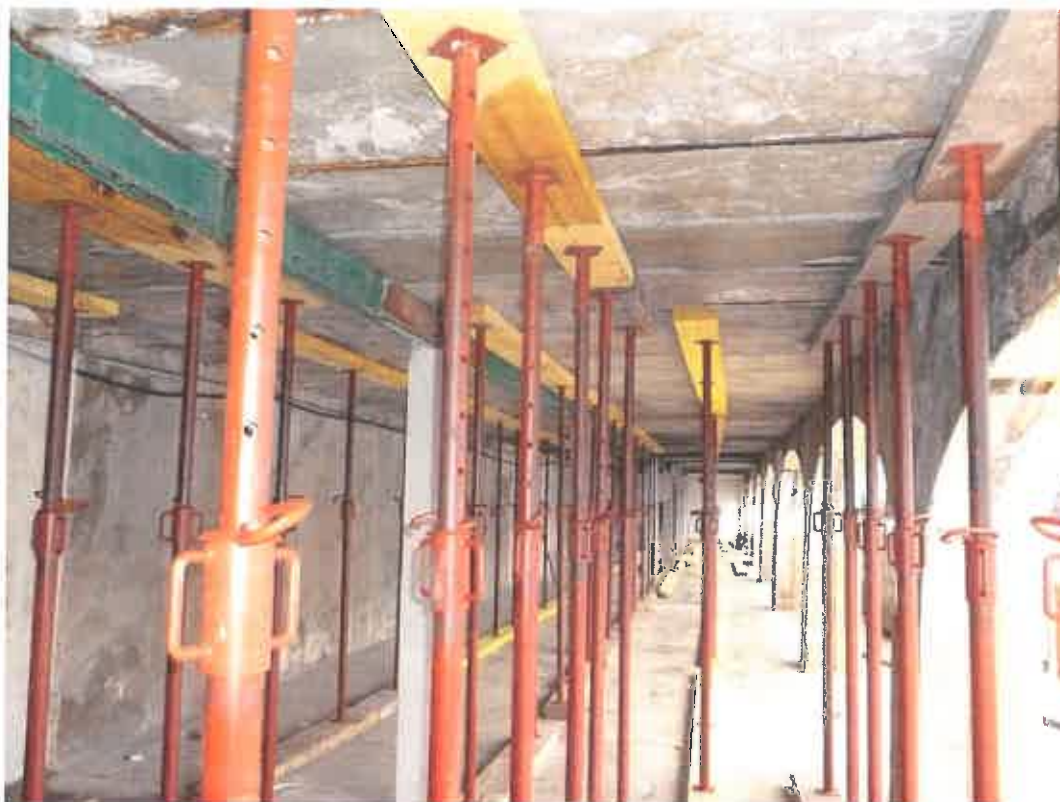
**Etalement des vouîains avant travaux**

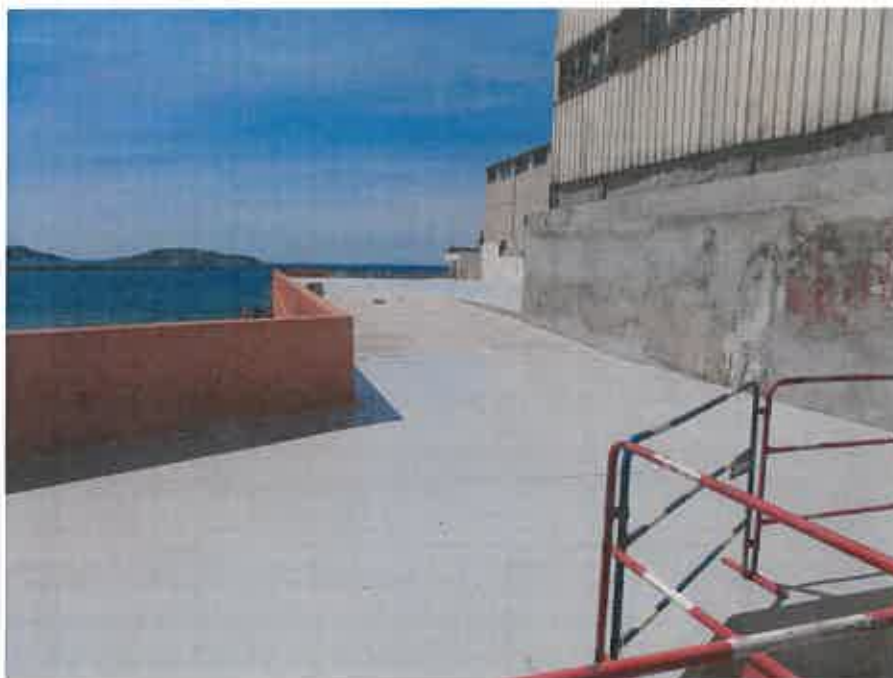
Rampe PMR côté rue des Catalans donnant accès à la plate-forme (plancher du Réal Club)

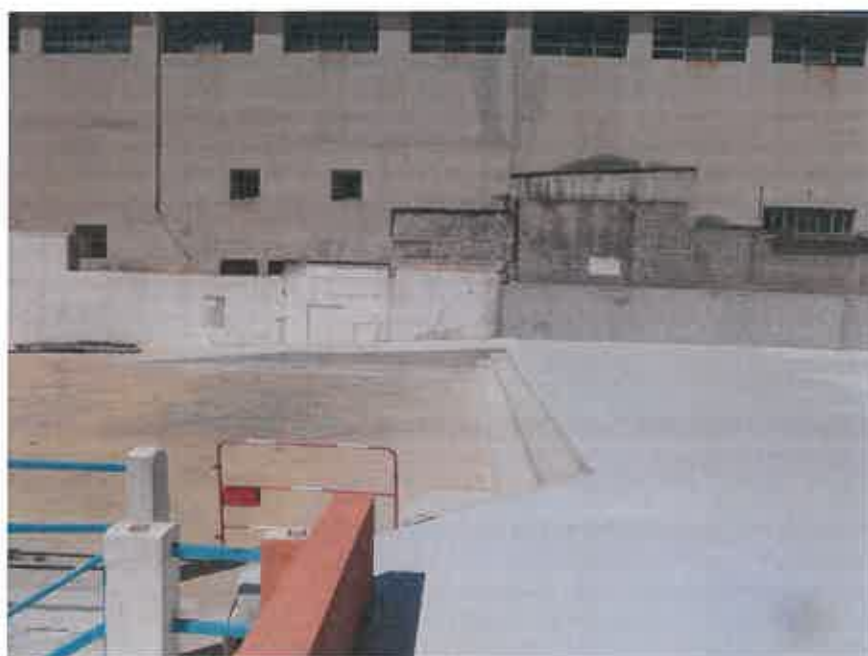
Rampe PMR coté cercle des nageurs donne accès à la plate-forme existante.

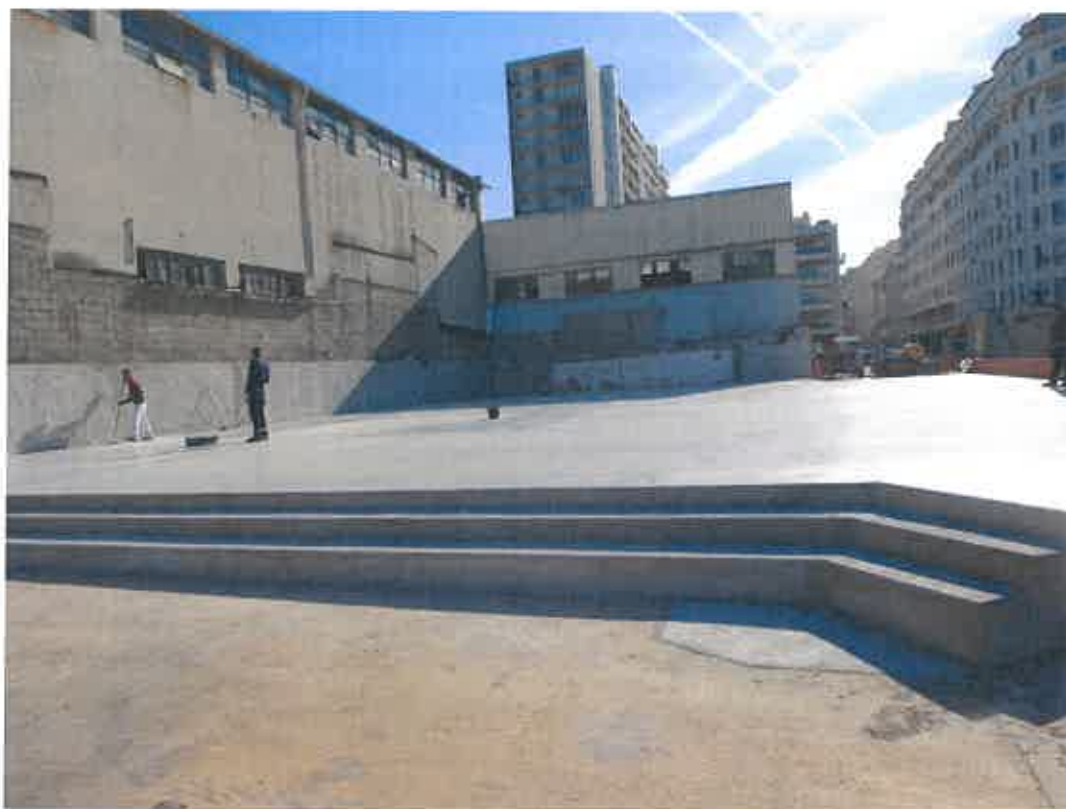
Escalier béton côté cercle des nageurs
