## DOSSIER DE DIAGNOSTICS TECHNIQUES

<u>Bien :</u>	<b>Autre</b>
<u>Adresse :</u>	<b>Stade Saint Henri PLACE RAPHEL 13016 MARSEILLE</b>
<u>Numéro de lot :</u>	<b>NC</b>
<u>Référence Cadastre :</u>	<b>NC</b>

## Rapport de mission de repérage des matériaux et produits contenant de l'amiante avant démolition

**Périmètre de la démolition : Diagnostic amiante avant démolition : Réhabilitation du Stade de Saint Henri**

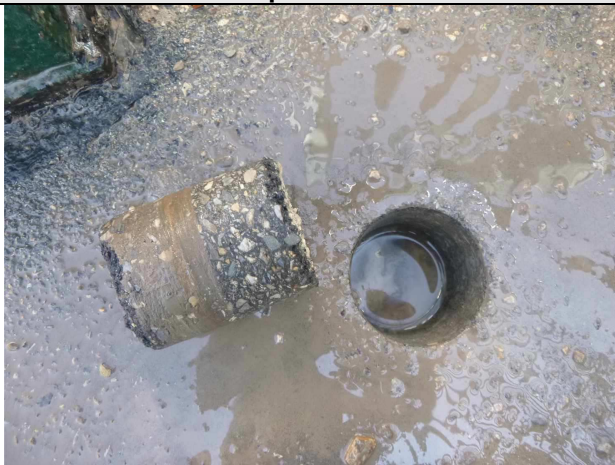
Nom du client	Numéro de dossier	Pièce ou local
VILLE DE MARSEILLE DGAVE - DTBN	18-06-023117	Extérieurs - Entrée
Matériau	Date de prélèvement	Nom de l'opérateur
Enrobés bitumineux 1	20/06/2018	PECH CLEMENT
Localisation	Résultat	
Plancher - Sol	absence d'amiante

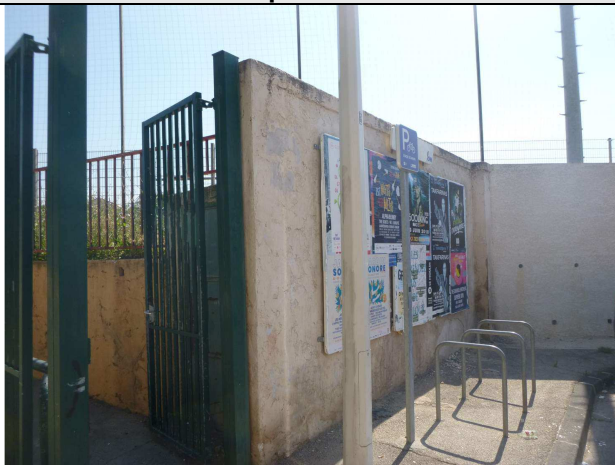
### PRELEVEMENT : P002

Nom du client	Numéro de dossier	Pièce ou local
VILLE DE MARSEILLE DGAVE - DTBN	18-06-023117	Extérieurs - Entrée
Matériau	Date de prélèvement	Nom de l'opérateur
Enduit de façade 1 - Peinture	20/06/2018	PECH CLEMENT
Localisation	Résultat	
Mur - Toutes zones	absence d'amiante

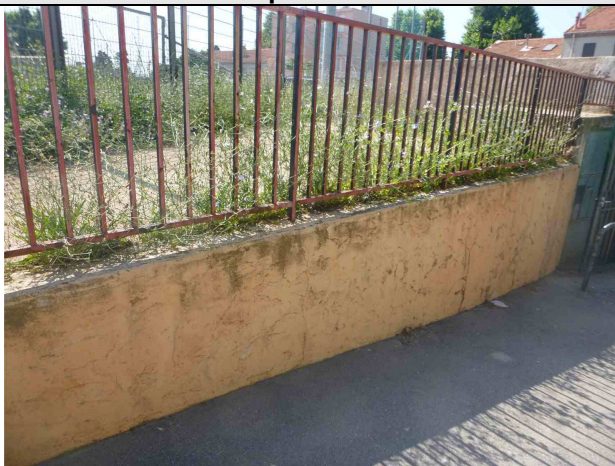
### PRELEVEMENT : P003

Nom du client	Numéro de dossier	Pièce ou local
VILLE DE MARSEILLE DGAVE - DTBN	18-06-023117	Extérieurs - Accès stade
Matériau	Date de prélèvement	Nom de l'opérateur
Enduit de façade 2 - Peinture	20/06/2018	PECH CLEMENT
Localisation	Résultat	
Mur - Toutes zones	absence d'amiante

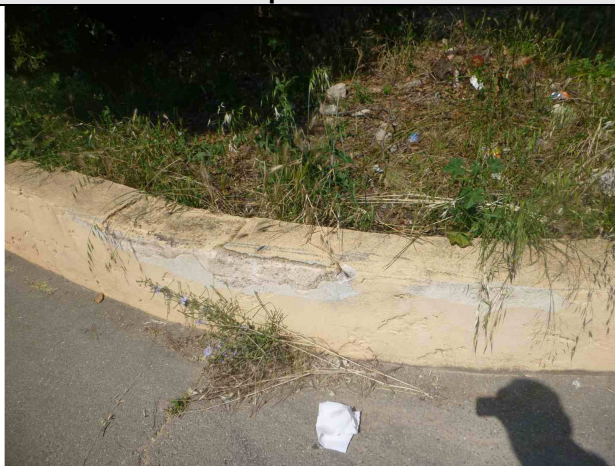
### PRELEVEMENT : P004

Nom du client	Numéro de dossier	Pièce ou local
VILLE DE MARSEILLE DGAVE - DTBN	18-06-023117	Extérieurs - Accès stade
Matériau	Date de prélèvement	Nom de l'opérateur
Enduit de façade 3 - Peinture	20/06/2018	PECH CLEMENT
Localisation	Résultat	
Mur - Toutes zones	absence d'amiante

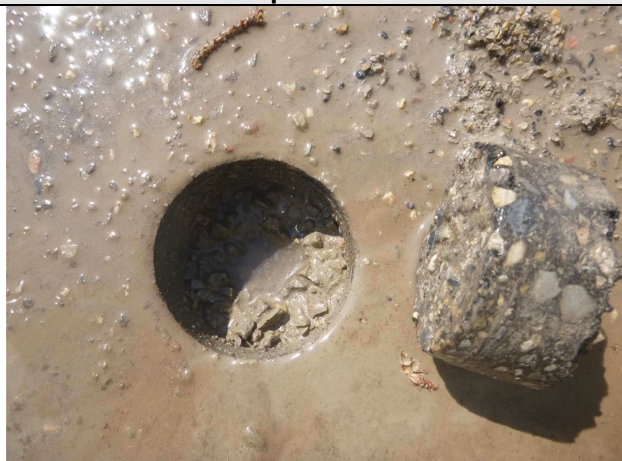
PRELEVEMENT : P005		
Nom du client	Numéro de dossier	Pièce ou local
VILLE DE MARSEILLE DGAVE - DTBN	18-06-023117	Extérieurs - Accès stade
Matériau	Date de prélèvement	Nom de l'opérateur
Enrobés bitumineux 2	20/06/2018	PECH CLEMENT
Localisation		Résultat
Plancher - Sol		absence d'amiante
Emplacement

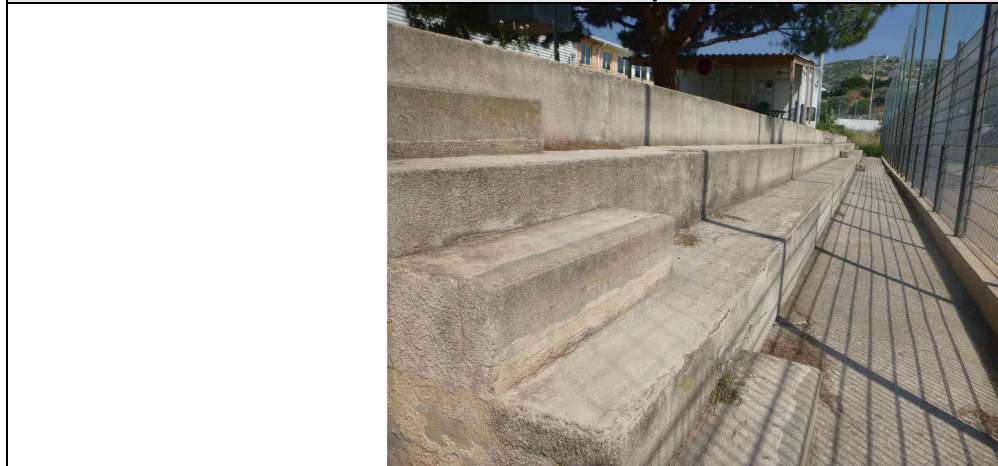
### PRELEVEMENT : P007

Nom du client	Numéro de dossier	Pièce ou local
VILLE DE MARSEILLE DGAVE - DTBN	18-06-023117	Extérieurs - Gradins
Matériau	Date de prélèvement	Nom de l'opérateur
Béton - Enduit 5	20/06/2018	PECH CLEMENT
Localisation	Résultat	
Plancher - Sol	absence d'amiante

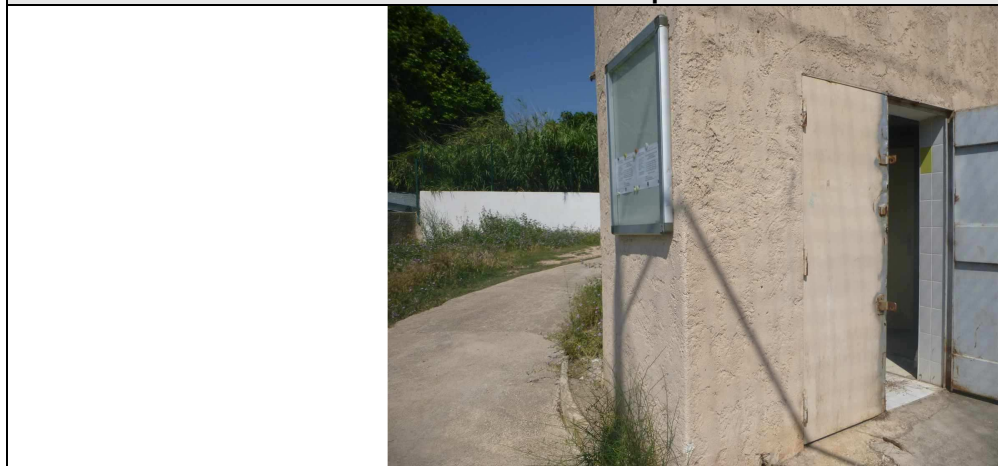
### PRELEVEMENT : P008

Nom du client	Numéro de dossier	Pièce ou local
VILLE DE MARSEILLE DGAVE - DTBN	18-06-023117	Extérieurs - Toilettes
Matériau	Date de prélèvement	Nom de l'opérateur
Enduit de façade 6 - Peinture	20/06/2018	PECH CLEMENT
Localisation	Résultat	
Mur - Toutes zones	absence d'amiante

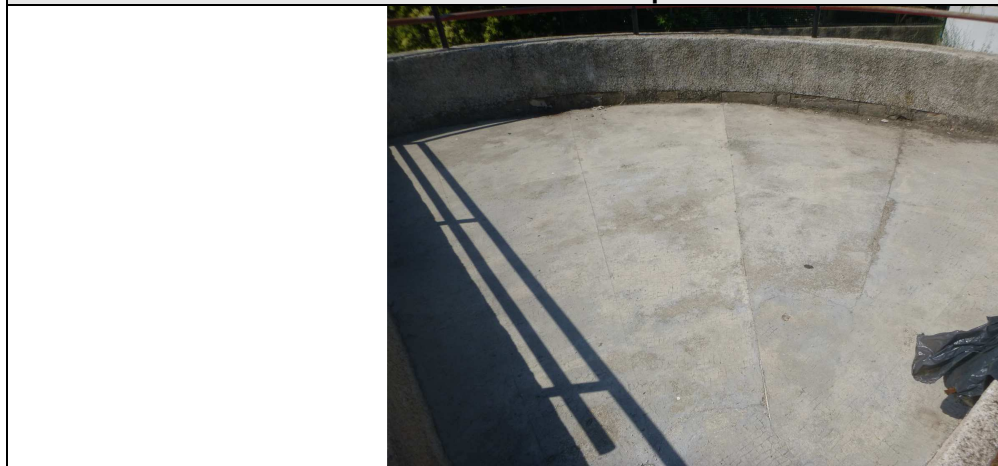
### PRELEVEMENT : P009

Nom du client	Numéro de dossier	Pièce ou local
VILLE DE MARSEILLE DGAVE - DTBN	18-06-023117	Extérieurs - Toilettes
Matériau	Date de prélèvement	Nom de l'opérateur
Béton - Enduit Lisse	20/06/2018	PECH CLEMENT
Localisation	Résultat	
Toiture - Plafond	absence d'amiante

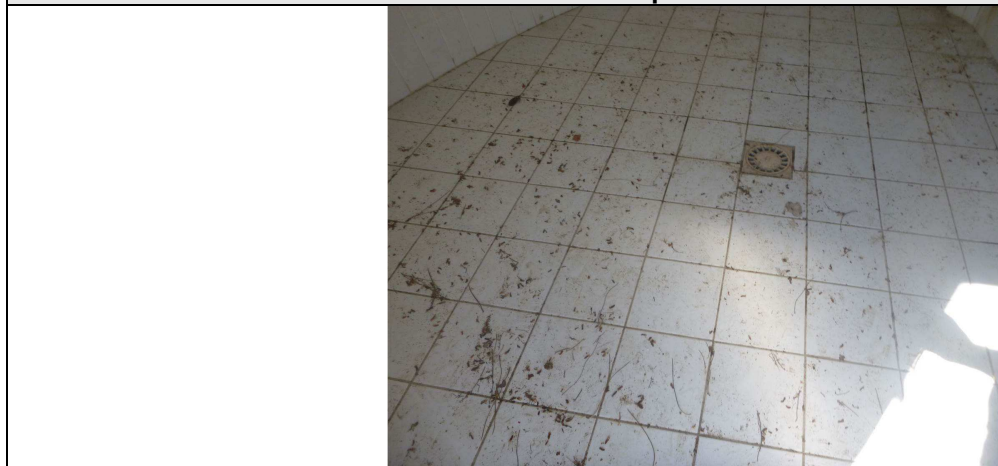
### PRELEVEMENT : P010

Nom du client	Numéro de dossier	Pièce ou local
VILLE DE MARSEILLE DGAVE - DTBN	18-06-023117	Toilette - Sanitaires 1
Matériau	Date de prélèvement	Nom de l'opérateur
Carrelage 1 + Colle + Ragréage	20/06/2018	PECH CLEMENT
Localisation	Résultat	
Plancher - Sol	absence d'amiante

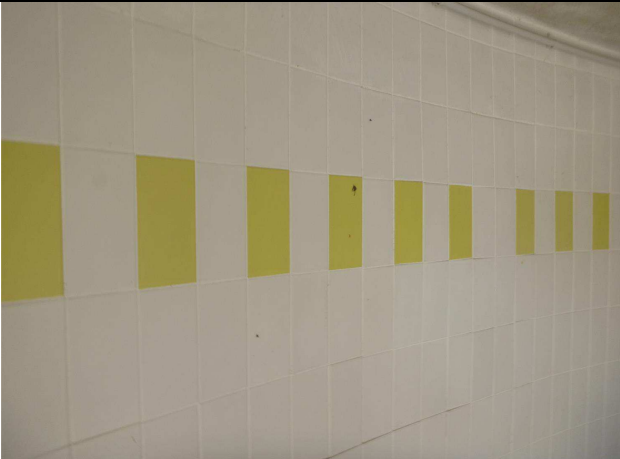
PRELEVEMENT : P011		
Nom du client	Numéro de dossier	Pièce ou local
VILLE DE MARSEILLE DGAVE - DTBN	18-06-023117	Toilette - Sanitaires 1
Matériau	Date de prélèvement	Nom de l'opérateur
Faïence 1 + Colle	20/06/2018	PECH CLEMENT
Localisation	Résultat	
Mur - Toutes zones	absence d'amiante	
Emplacement

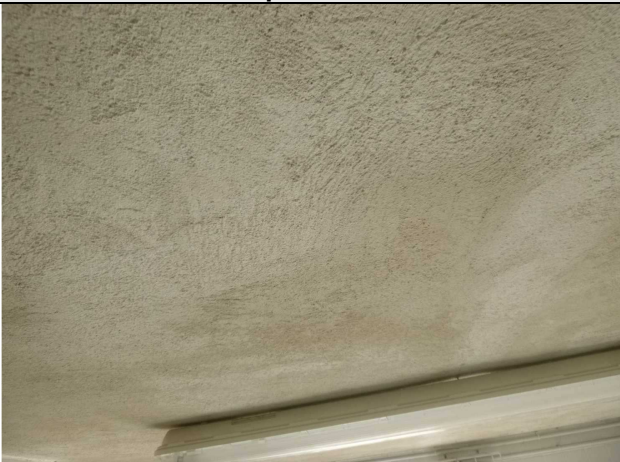
PRELEVEMENT : P012		
Nom du client	Numéro de dossier	Pièce ou local
VILLE DE MARSEILLE DGAVE - DTBN	18-06-023117	Toilette - Sanitaires 1
Matériau	Date de prélèvement	Nom de l'opérateur
Enduit Lisse	20/06/2018	PECH CLEMENT
Localisation	Résultat	
Plafond - Plafond	absence d'amiante	
Emplacement

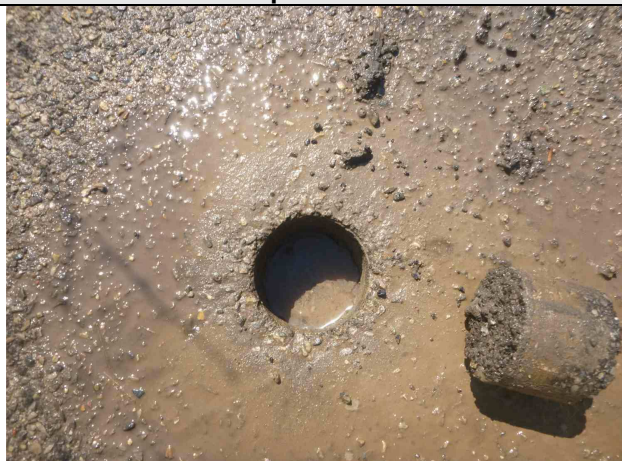
PRELEVEMENT : P013		
Nom du client	Numéro de dossier	Pièce ou local
VILLE DE MARSEILLE DGAVE - DTBN	18-06-023117	Extérieurs - Mini stade
Matériau	Date de prélèvement	Nom de l'opérateur
Enrobés bitumineux 3	20/06/2018	PECH CLEMENT
Localisation		Résultat
Plancher - Sol		absence d'amiante
Emplacement

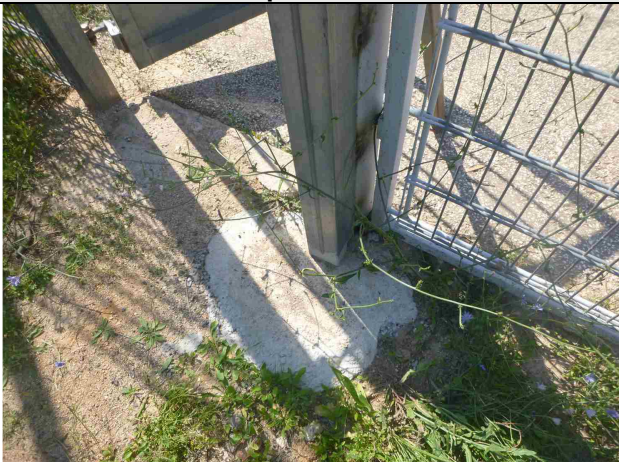
PRELEVEMENT : P014		
Nom du client	Numéro de dossier	Pièce ou local
VILLE DE MARSEILLE DGAVE - DTBN	18-06-023117	Extérieurs - Terrains
Matériau	Date de prélèvement	Nom de l'opérateur
Mortier de scellement des poteaux	20/06/2018	PECH CLEMENT
Localisation		Résultat
Mur - Toutes zones Poteaux		absence d'amiante
Emplacement

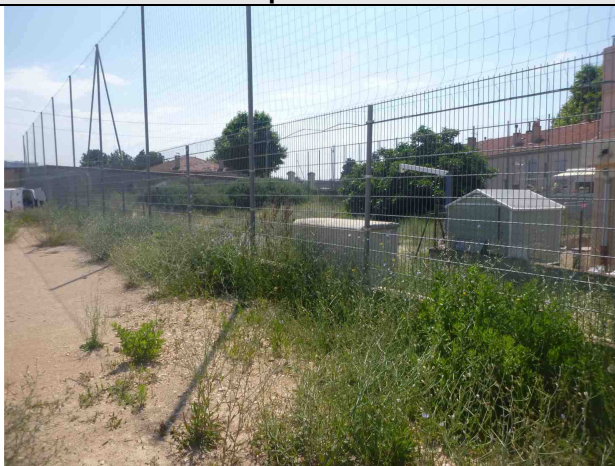
### PRELEVEMENT : P015

Nom du client	Numéro de dossier	Pièce ou local
VILLE DE MARSEILLE DGAVE - DTBN	18-06-023117	Extérieurs - Terrains
Matériau	Date de prélèvement	Nom de l'opérateur
Enduit de façade 7 - Peinture	20/06/2018	PECH CLEMENT
Localisation	Résultat	
Mur - Toutes zones	absence d'amiante

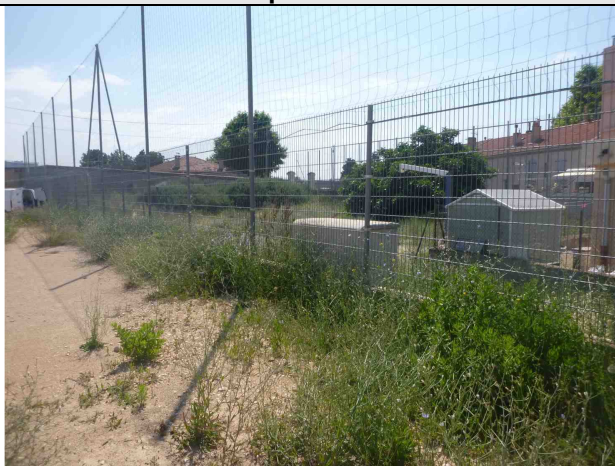
### PRELEVEMENT : P016

Nom du client	Numéro de dossier	Pièce ou local
VILLE DE MARSEILLE DGAVE - DTBN	18-06-023117	Extérieurs - Terrains
Matériau	Date de prélèvement	Nom de l'opérateur
Enduit de façade 8 - Peinture	20/06/2018	PECH CLEMENT
Localisation	Résultat	
Mur - Toutes zones	absence d'amiante

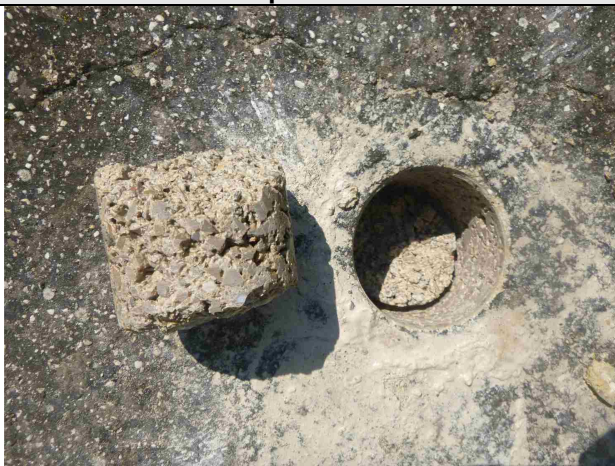
### PRELEVEMENT : P017

Nom du client	Numéro de dossier	Pièce ou local
VILLE DE MARSEILLE DGAVE - DTBN	18-06-023117	Extérieurs - Terrains
Matériau	Date de prélèvement	Nom de l'opérateur
Béton par carottage	20/06/2018	PECH CLEMENT
Localisation	Résultat	
Plancher - Sol	absence d'amiante

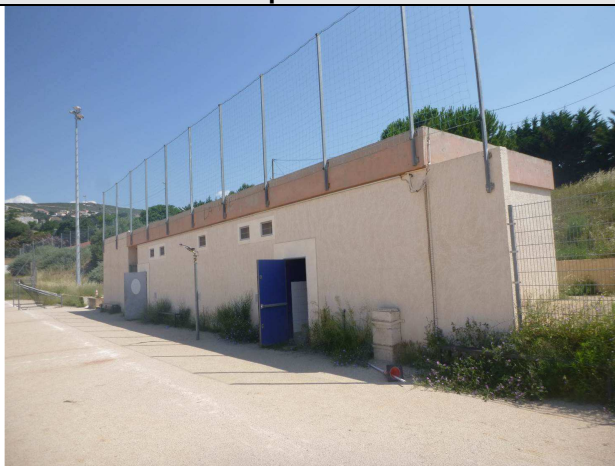
### PRELEVEMENT : P018

Nom du client	Numéro de dossier	Pièce ou local
VILLE DE MARSEILLE DGAVE - DTBN	18-06-023117	Extérieurs - Vestiaire 1
Matériau	Date de prélèvement	Nom de l'opérateur
Enduit de façade 10 - Peinture	20/06/2018	PECH CLEMENT
Localisation	Résultat	
Mur - Toutes zones	absence d'amiante

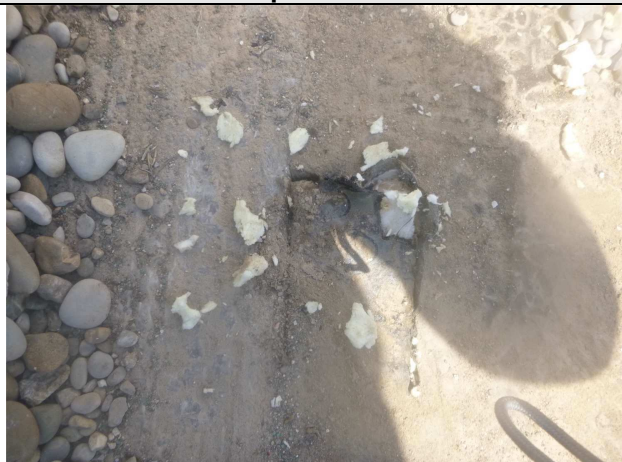
PRELEVEMENT : P019		
Nom du client	Numéro de dossier	Pièce ou local
VILLE DE MARSEILLE DGAVE - DTBN	18-06-023117	Extérieurs - Vestiaire 1
Matériau	Date de prélèvement	Nom de l'opérateur
Béton + Isolant Mousse extrudé - Revêtement bitumineux en lès	20/06/2018	PECH CLEMENT
Localisation		Résultat
Toiture - Plafond		absence d'amiante
Emplacement

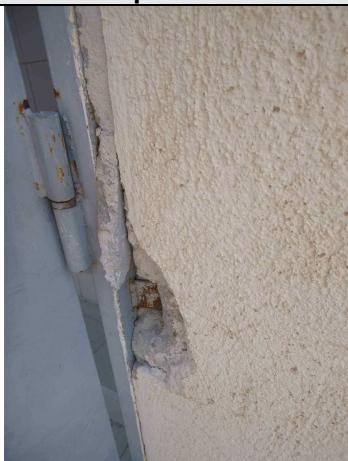
PRELEVEMENT : P020		
Nom du client	Numéro de dossier	Pièce ou local
VILLE DE MARSEILLE DGAVE - DTBN	18-06-023117	Extérieurs - Vestiaire 1
Matériau	Date de prélèvement	Nom de l'opérateur
Mortier type béton	20/06/2018	PECH CLEMENT
Localisation	Résultat	
Etanchéité entre Dormant Métal et Maçonnerie - Toutes zones	absence d'amiante	
Emplacement

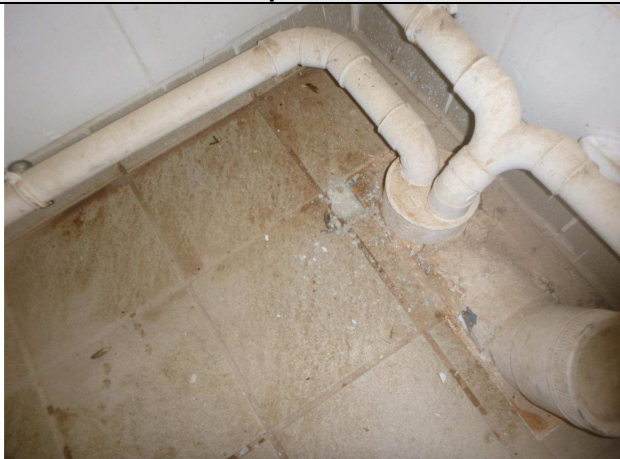
PRELEVEMENT : P021		
Nom du client	Numéro de dossier	Pièce ou local
VILLE DE MARSEILLE DGAVE - DTBN	18-06-023117	Vestiaire 1 - Vestiaires A
Matériau	Date de prélèvement	Nom de l'opérateur
Carrelage 2 + Colle + Ragréage	20/06/2018	PECH CLEMENT
Localisation		Résultat
Plancher - Sol		absence d'amiante
Emplacement

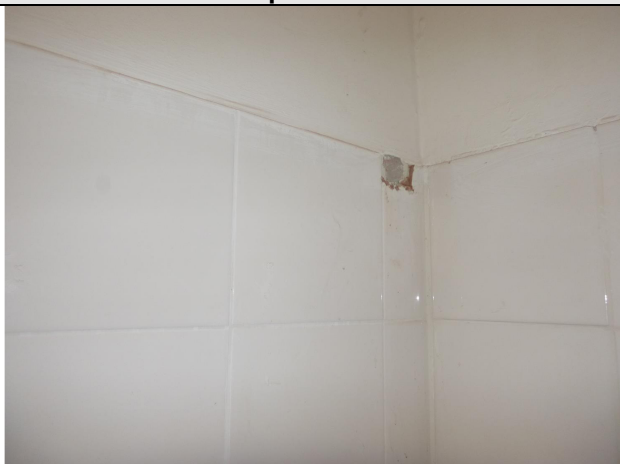
PRELEVEMENT : P022		
Nom du client	Numéro de dossier	Pièce ou local
VILLE DE MARSEILLE DGAVE - DTBN	18-06-023117	Vestiaire 1 - Vestiaires A
Matériau	Date de prélèvement	Nom de l'opérateur
Faïence 2 + Colle	20/06/2018	PECH CLEMENT
Localisation	Résultat	
Mur - Toutes zones	absence d'amiante	
Emplacement

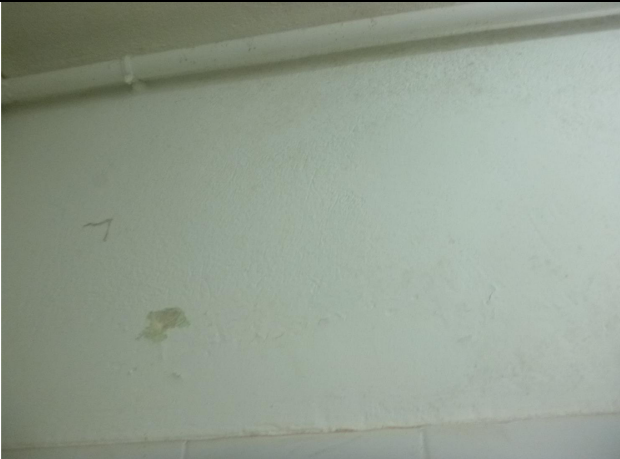
PRELEVEMENT : P023		
Nom du client	Numéro de dossier	Pièce ou local
VILLE DE MARSEILLE DGAVE - DTBN	18-06-023117	Vestiaire 1 - Vestiaires A
Matériau	Date de prélèvement	Nom de l'opérateur
Enduit Lisse - Peinture	20/06/2018	PECH CLEMENT
Localisation		Résultat
Mur - Toutes zones		absence d'amiante
Emplacement

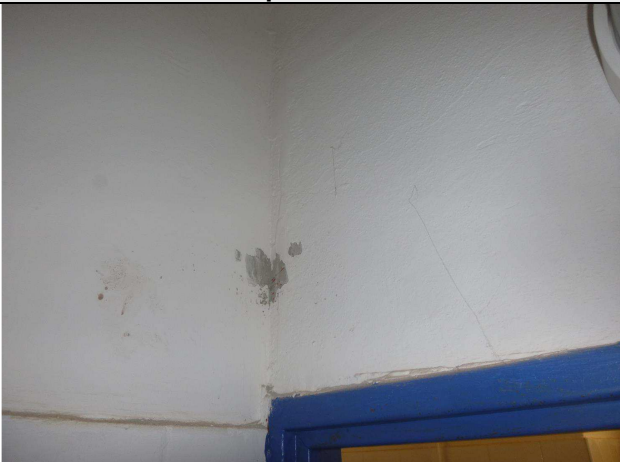
PRELEVEMENT : P024		
Nom du client	Numéro de dossier	Pièce ou local
VILLE DE MARSEILLE DGAVE - DTBN	18-06-023117	Vestiaire 1 - Vestiaires A
Matériau	Date de prélèvement	Nom de l'opérateur
Enduit Lisse - Peinture	20/06/2018	PECH CLEMENT
Localisation		Résultat
Mur - Toutes zones Angle Murs Murs		absence d'amiante
Emplacement

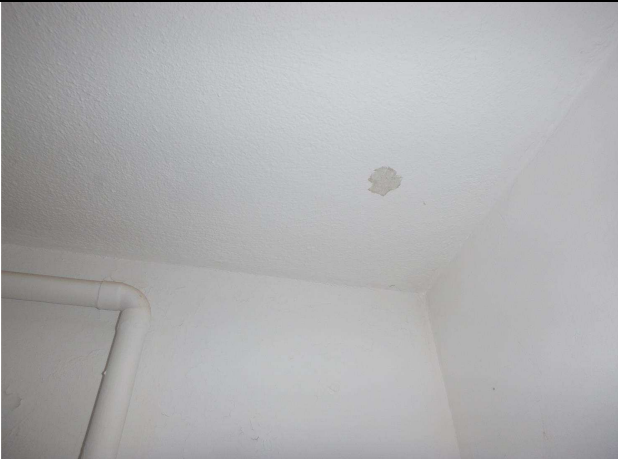
### PRELEVEMENT : P025

Nom du client	Numéro de dossier	Pièce ou local
VILLE DE MARSEILLE DGAVE - DTBN	18-06-023117	Vestiaire 1 - Vestiaires A
Matériau	Date de prélèvement	Nom de l'opérateur
Enduit Lisse - Peinture	20/06/2018	PECH CLEMENT
Localisation		Résultat
Plafond - Plafond		absence d'amiante
Emplacement

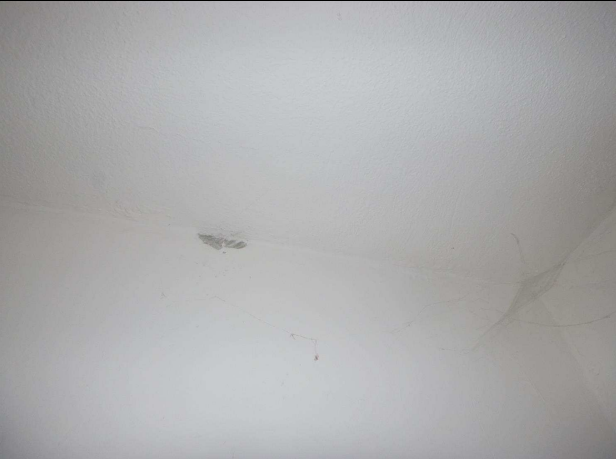
### PRELEVEMENT : P026

Nom du client	Numéro de dossier	Pièce ou local
VILLE DE MARSEILLE DGAVE - DTBN	18-06-023117	Vestiaire 1 - Vestiaires A
Matériau	Date de prélèvement	Nom de l'opérateur
Enduit Lisse - Peinture	20/06/2018	PECH CLEMENT
Localisation		Résultat
Plafond - Plafond Angle Murs Plafonds		absence d'amiante
Emplacement

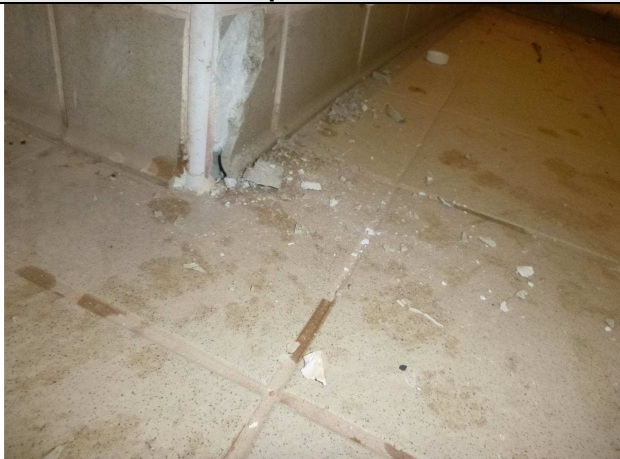
PRELEVEMENT : P027		
Nom du client	Numéro de dossier	Pièce ou local
VILLE DE MARSEILLE DGAVE - DTBN	18-06-023117	Vestiaire 1 - Vestiaires A
Matériau	Date de prélèvement	Nom de l'opérateur
Plinthe 1 + Colle	20/06/2018	PECH CLEMENT
Localisation		Résultat
Mur - Toutes zones Plinthe de carrelage		absence d'amiante
Emplacement

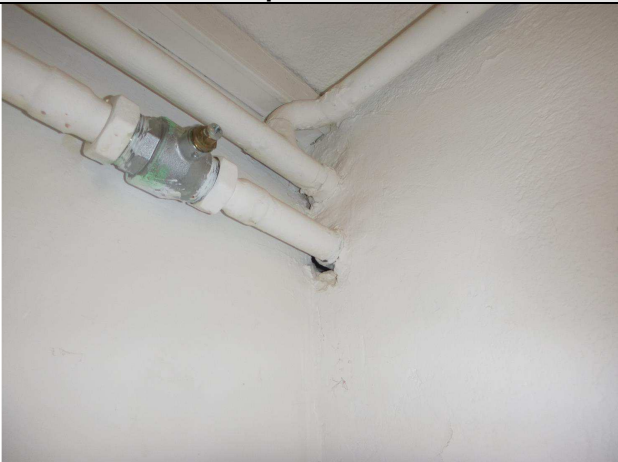
PRELEVEMENT : P028		
Nom du client	Numéro de dossier	Pièce ou local
VILLE DE MARSEILLE DGAVE - DTBN	18-06-023117	Vestiaire 1 - Vestiaires A
Matériau	Date de prélèvement	Nom de l'opérateur
Enduit de Rebouchage - Peinture	20/06/2018	PECH CLEMENT
Localisation		Résultat
Mur - Toutes zones		absence d'amiante
Emplacement

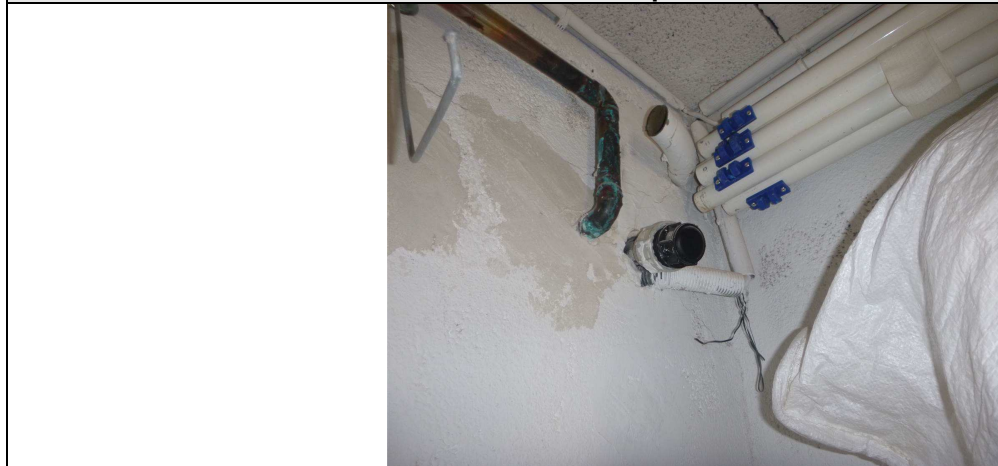
### PRELEVEMENT : P029

Nom du client	Numéro de dossier	Pièce ou local
VILLE DE MARSEILLE DGAVE - DTBN	18-06-023117	Vestiaire 2 - Stockage 1
Matériau	Date de prélèvement	Nom de l'opérateur
Enduit de Rebouchage - Peinture	20/06/2018	PECH CLEMENT
Localisation	Résultat	
Mur - Toutes zones	absence d'amiante

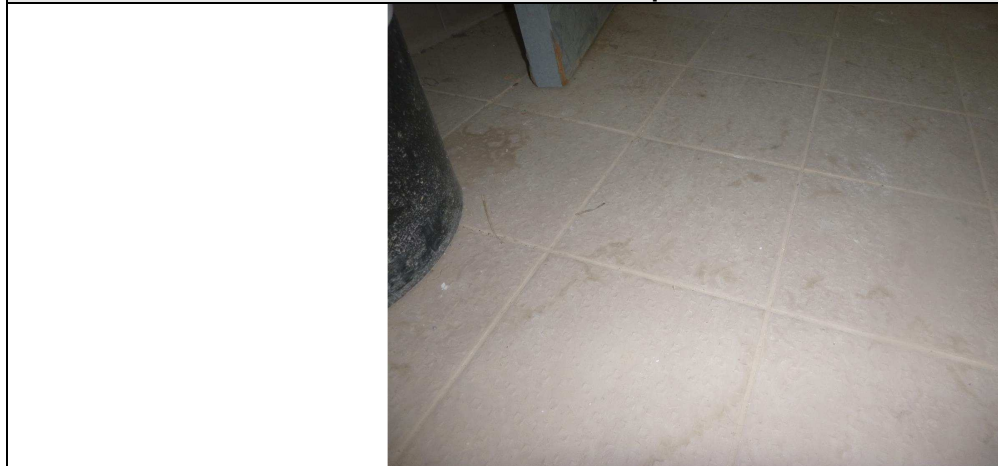
### PRELEVEMENT : P030

Nom du client	Numéro de dossier	Pièce ou local
VILLE DE MARSEILLE DGAVE - DTBN	18-06-023117	Vestiaire 2 - Vestiaire E
Matériau	Date de prélèvement	Nom de l'opérateur
Carrelage 3 + Colle	20/06/2018	PECH CLEMENT
Localisation	Résultat	
Plancher - Sol	absence d'amiante

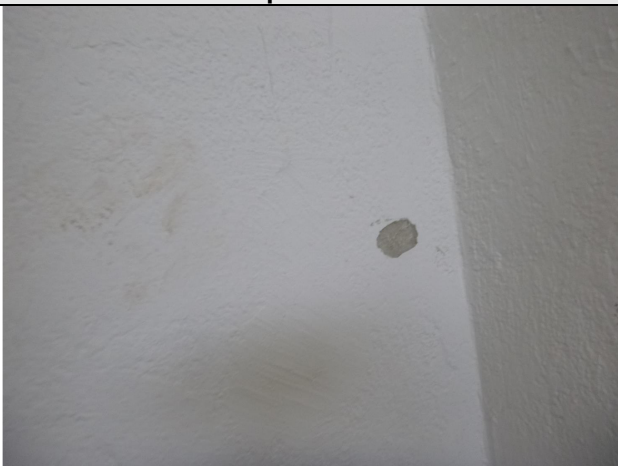
PRELEVEMENT : P032		
Nom du client	Numéro de dossier	Pièce ou local
VILLE DE MARSEILLE DGAVE - DTBN	18-06-023117	Vestiaire 2 - Vestiaire E
Matériau	Date de prélèvement	Nom de l'opérateur
Enduit Lisse - Peinture	20/06/2018	PECH CLEMENT
Localisation		Résultat
Mur - Toutes zones		absence d'amiante
Emplacement

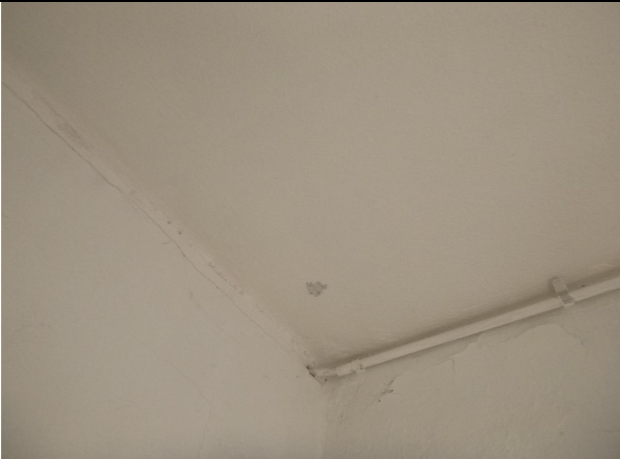
PRELEVEMENT : P033		
Nom du client	Numéro de dossier	Pièce ou local
VILLE DE MARSEILLE DGAVE - DTBN	18-06-023117	Vestiaire 2 - Vestiaire E
Matériau	Date de prélèvement	Nom de l'opérateur
Enduit Lisse - Peinture	20/06/2018	PECH CLEMENT
Localisation		Résultat
Plafond - Plafond		absence d'amiante
Emplacement

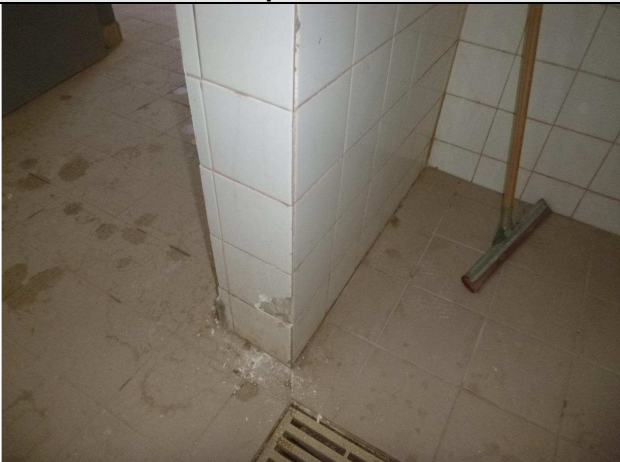
PRELEVEMENT : P034		
Nom du client	Numéro de dossier	Pièce ou local
VILLE DE MARSEILLE DGAVE - DTBN	18-06-023117	Vestiaire 2 - Vestiaire E
Matériau	Date de prélèvement	Nom de l'opérateur
Faïence 3 + Colle	20/06/2018	PECH CLEMENT
Localisation		Résultat
Mur - Toutes zones		absence d'amiante
Emplacement

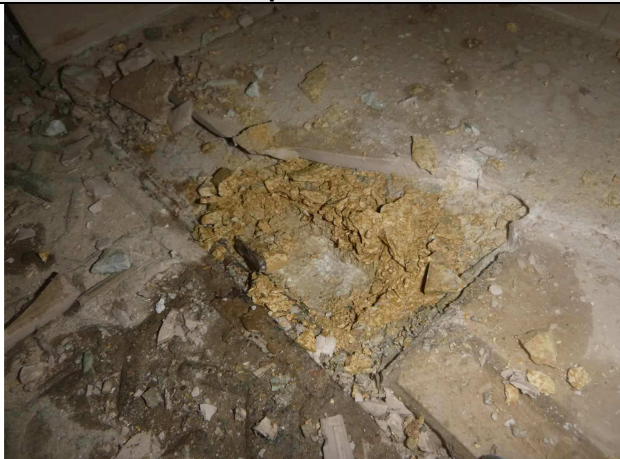
PRELEVEMENT : P035		
Nom du client	Numéro de dossier	Pièce ou local
VILLE DE MARSEILLE DGAVE - DTBN	18-06-023117	Vestiaire 2 - Vestiaire E
Matériau	Date de prélèvement	Nom de l'opérateur
Granito+ Colle + Ragréage	20/06/2018	PECH CLEMENT
Localisation		Résultat
Plancher - Sol		absence d'amiante
Emplacement

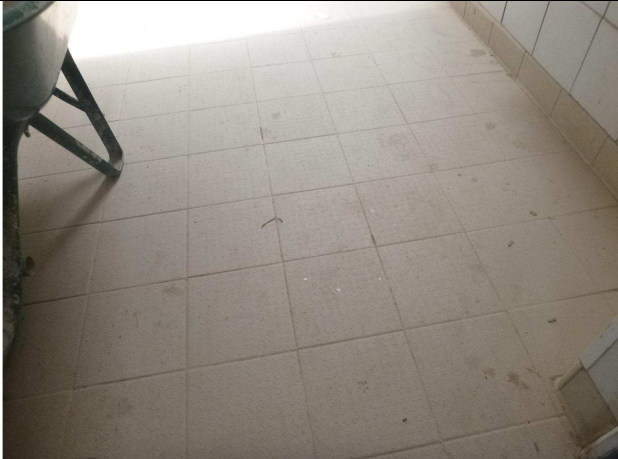
PRELEVEMENT : P036		
Nom du client	Numéro de dossier	Pièce ou local
VILLE DE MARSEILLE DGAVE - DTBN	18-06-023117	Vestiaire 2 - Vestiaire E
Matériau	Date de prélèvement	Nom de l'opérateur
Plinthe 3 + Colle	20/06/2018	PECH CLEMENT
Localisation		Résultat
Mur - Toutes zones Plinthe de carrelage		absence d'amiante
Emplacement

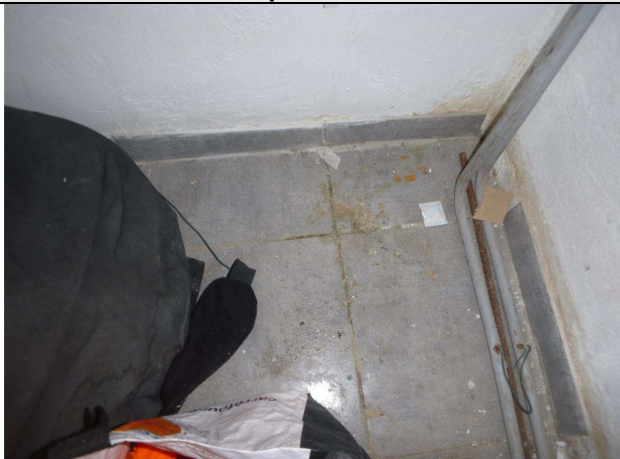
PRELEVEMENT : P037		
Nom du client	Numéro de dossier	Pièce ou local
VILLE DE MARSEILLE DGAVE - DTBN	18-06-023117	Vestiaire 2 - Stockage 3
Matériau	Date de prélèvement	Nom de l'opérateur
Carrelage 4 + Colle	20/06/2018	PECH CLEMENT
Localisation		Résultat
Plancher - Sol		absence d'amiante
Emplacement

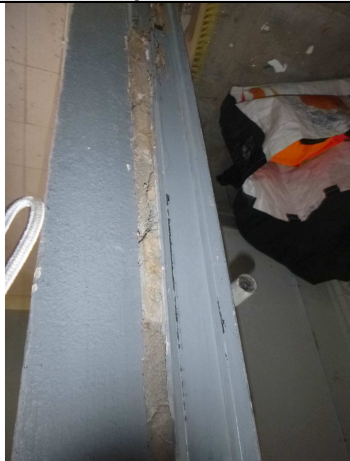
PRELEVEMENT : P038		
Nom du client	Numéro de dossier	Pièce ou local
VILLE DE MARSEILLE DGAVE - DTBN	18-06-023117	Vestiaire 2 - Entrée
Matériau	Date de prélèvement	Nom de l'opérateur
Mortier type béton	20/06/2018	PECH CLEMENT
Localisation	Résultat	
Etanchéité entre Dormant Métal et Maçonnerie - Toutes zones	absence d'amiante	
Emplacement

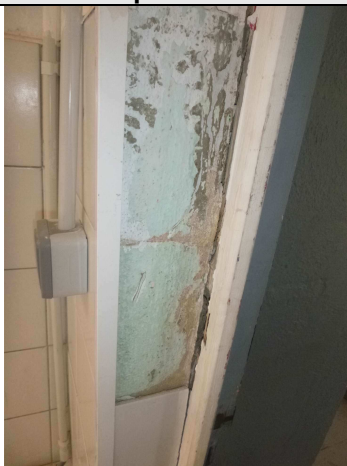
### PRELEVEMENT : P039

Nom du client	Numéro de dossier	Pièce ou local
VILLE DE MARSEILLE DGAVE - DTBN	18-06-023117	Vestiaire 2 - Vestiaire F
Matériau	Date de prélèvement	Nom de l'opérateur
Faïence 4 + Colle	20/06/2018	PECH CLEMENT
Localisation	Résultat	
Mur - Toutes zones	absence d'amiante

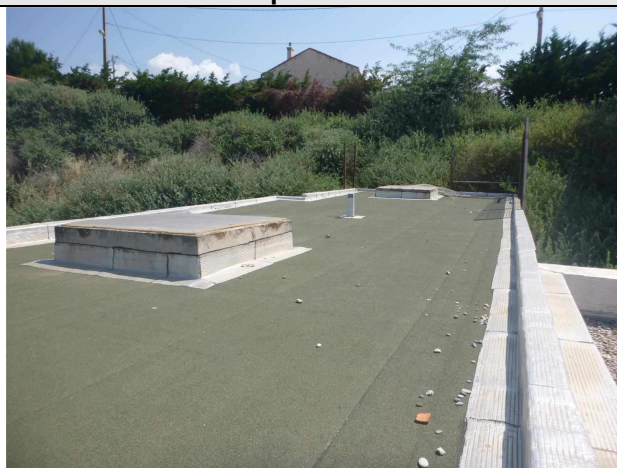
### PRELEVEMENT : P040

Nom du client	Numéro de dossier	Pièce ou local
VILLE DE MARSEILLE DGAVE - DTBN	18-06-023117	Extérieurs - Vestiaire 2
Matériau	Date de prélèvement	Nom de l'opérateur
Béton + Isolant Mousse extrudé - Revêtement bitumineux en lès	20/06/2018	PECH CLEMENT
Localisation	Résultat	
Toiture - Plafond	absence d'amiante

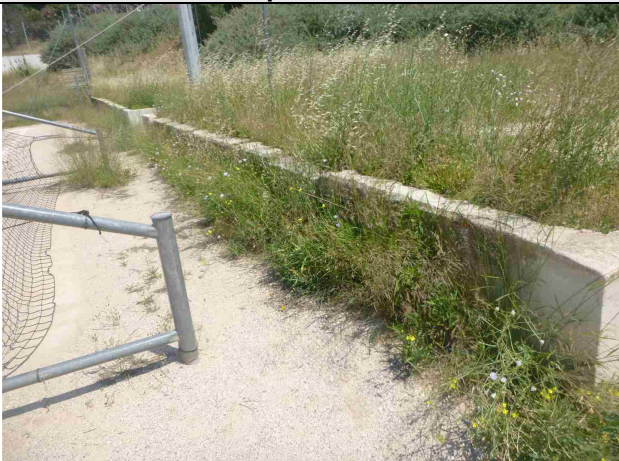
PRELEVEMENT : P041		
Nom du client	Numéro de dossier	Pièce ou local
VILLE DE MARSEILLE DGAVE - DTBN	18-06-023117	Extérieurs - Terrains
Matériau	Date de prélèvement	Nom de l'opérateur
Enduit de façade 11 - Peinture	20/06/2018	PECH CLEMENT
Localisation	Résultat	
Mur - Toutes zones	absence d'amiante	
Emplacement
