VILLE DE MARSEILLE - ABBAYE SAINT VICTOR

TRAVAUX DE RESTAURATION DES COUVERTURES

A1. DOSSIER DE PRÉSENTATION ÉTAT DES LIEUX

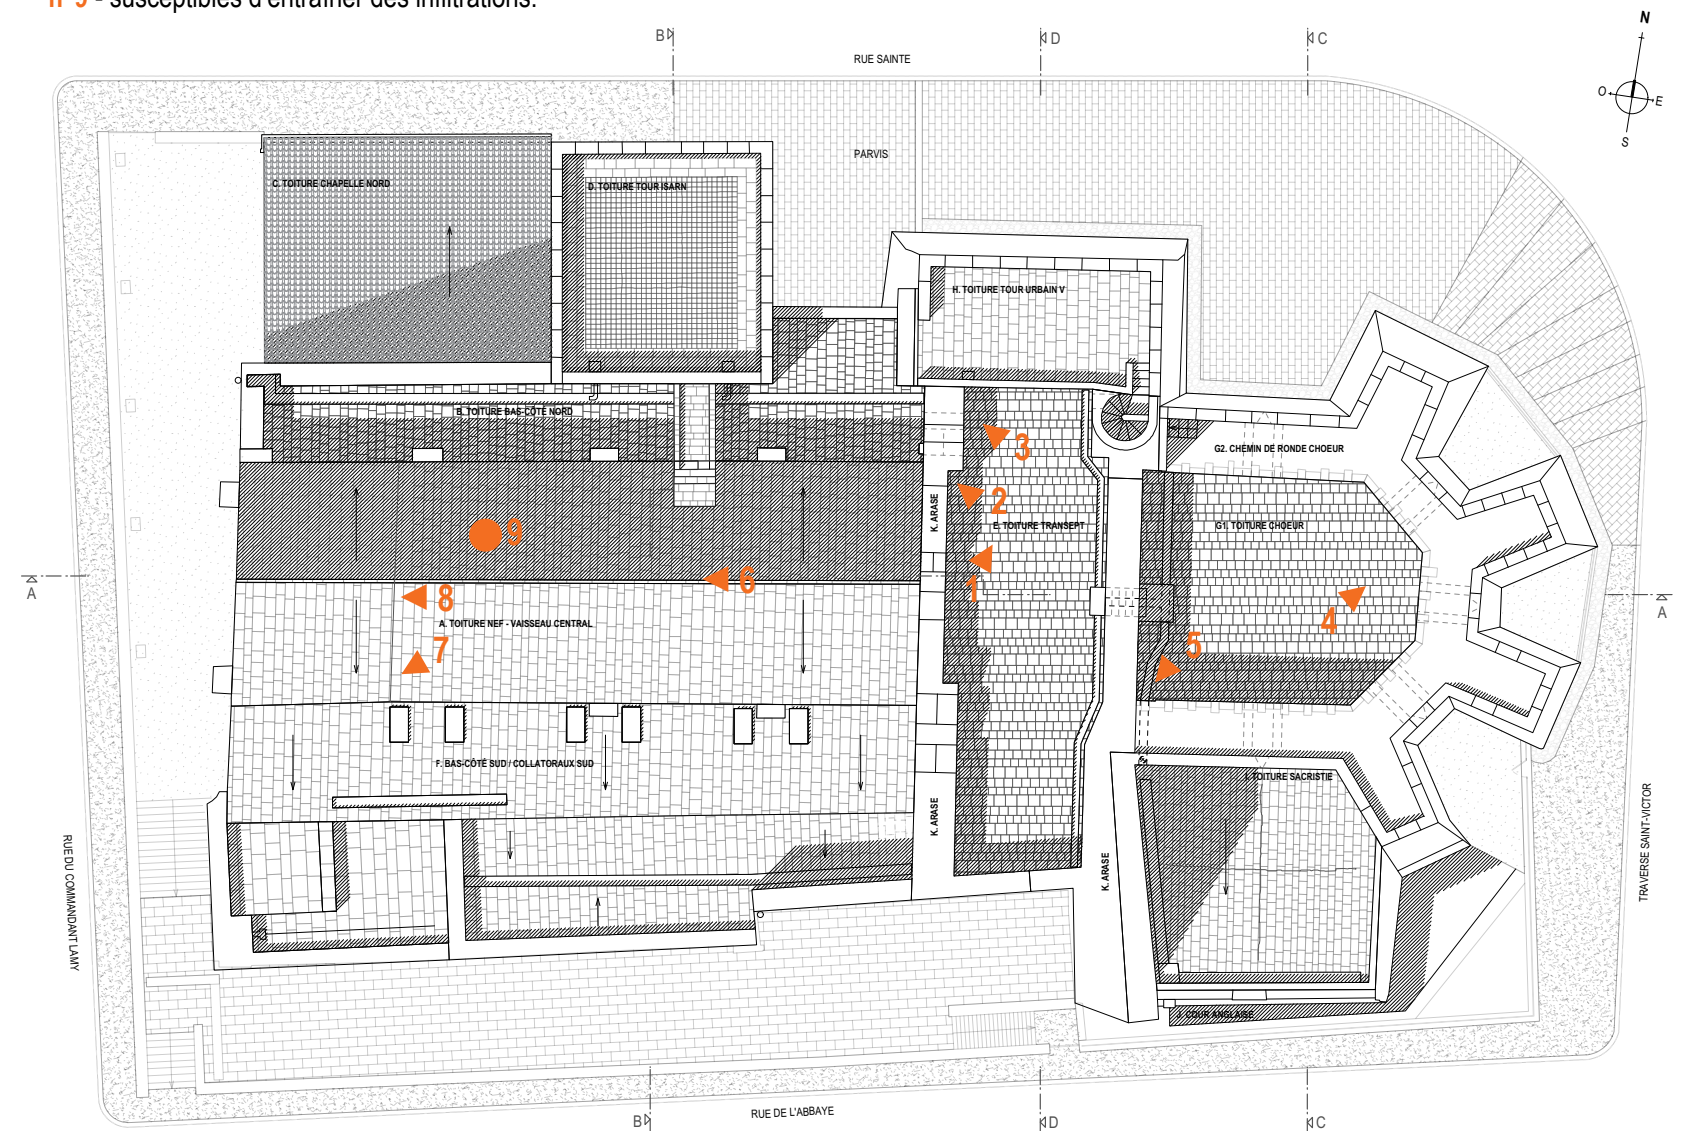
On distingue à la fois des toitures terrasses en dalles de ciment - **photographie n°1** - recouvrant le transept (E), le chœur (G1) et le bas-côté Nord (B) et des toitures terrasses en terre cuite sur la Tour Isarn (D).

Il est repéré plusieurs types de pathologies qui sont illustrées sur le document ci-contre, il s'agit à la fois de végétaux qui se développent sur les dalles et sur les maçonneries - **photographie n°2** -, des problématiques liées à l'entretien des chéneaux - **photographie n°5** - mais également des points singuliers, en particulier sur la nef (A), qui présente au niveau de la première travée une reprise nette de maçonnerie générant un joint transversal illustré sur les **photographies n°7 et 8** pouvant occasionner des entrées d'eaux.

La toiture de la nef (A), comme des bas-côtés sud (F), de par sa construction en pierre sans recouvrement, est sujette à des dégradations de joints - **photographie n°9** - susceptibles d'entraîner des infiltrations.

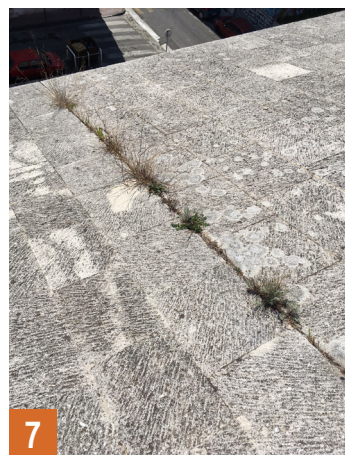
7 Joint transversal de rupture sur la nef (A)

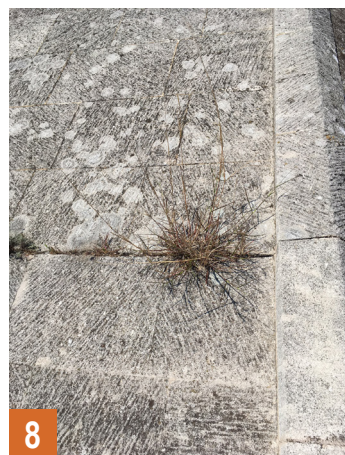
8 Détail joint toiture pierres (A)

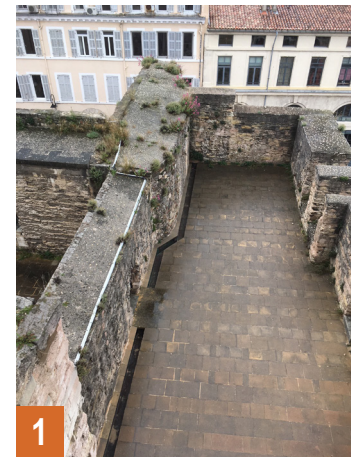
Les arases des maçonneries émergentes (K), qu'elles soient continuées de pierre de la Couronne et mortier de chaux - **photographie n°3** - ou recouvertes par des dalles de pierre avec complément de chape en mortier de ciment - **photographies n°1 et 2** - présentent des zones d'humidité favorisant la prolifération des colonisations biologiques qui se développent sur les parties particulièrement dégradées.

Les principes d'évacuation que l'on retrouve sur les couvertures de la tour Urbain V - **photographie n°4** - et de la tour Isarn, ne semblent pas être complètement efficaces si l'on en croit la stagnation de l'eau en troiture - **photographie n°6**, pour autant il n'a pas été repéré de source d'infiltration en sous-face de cette zone.

L'absence d'évacuation pour l'escalier d'accès aux toitures de la tour Urbain V, à l'air libre - **photographie n°8** - engendre une stagnation de l'eau au niveau du seuil de la porte basse - **photographie n°9** - due au ruissellement de l'eau de pluie le long de l'escalier. Il serait nécessaire de créer une évacuation à raccorder sur le chéneau de la terrasse du transept.

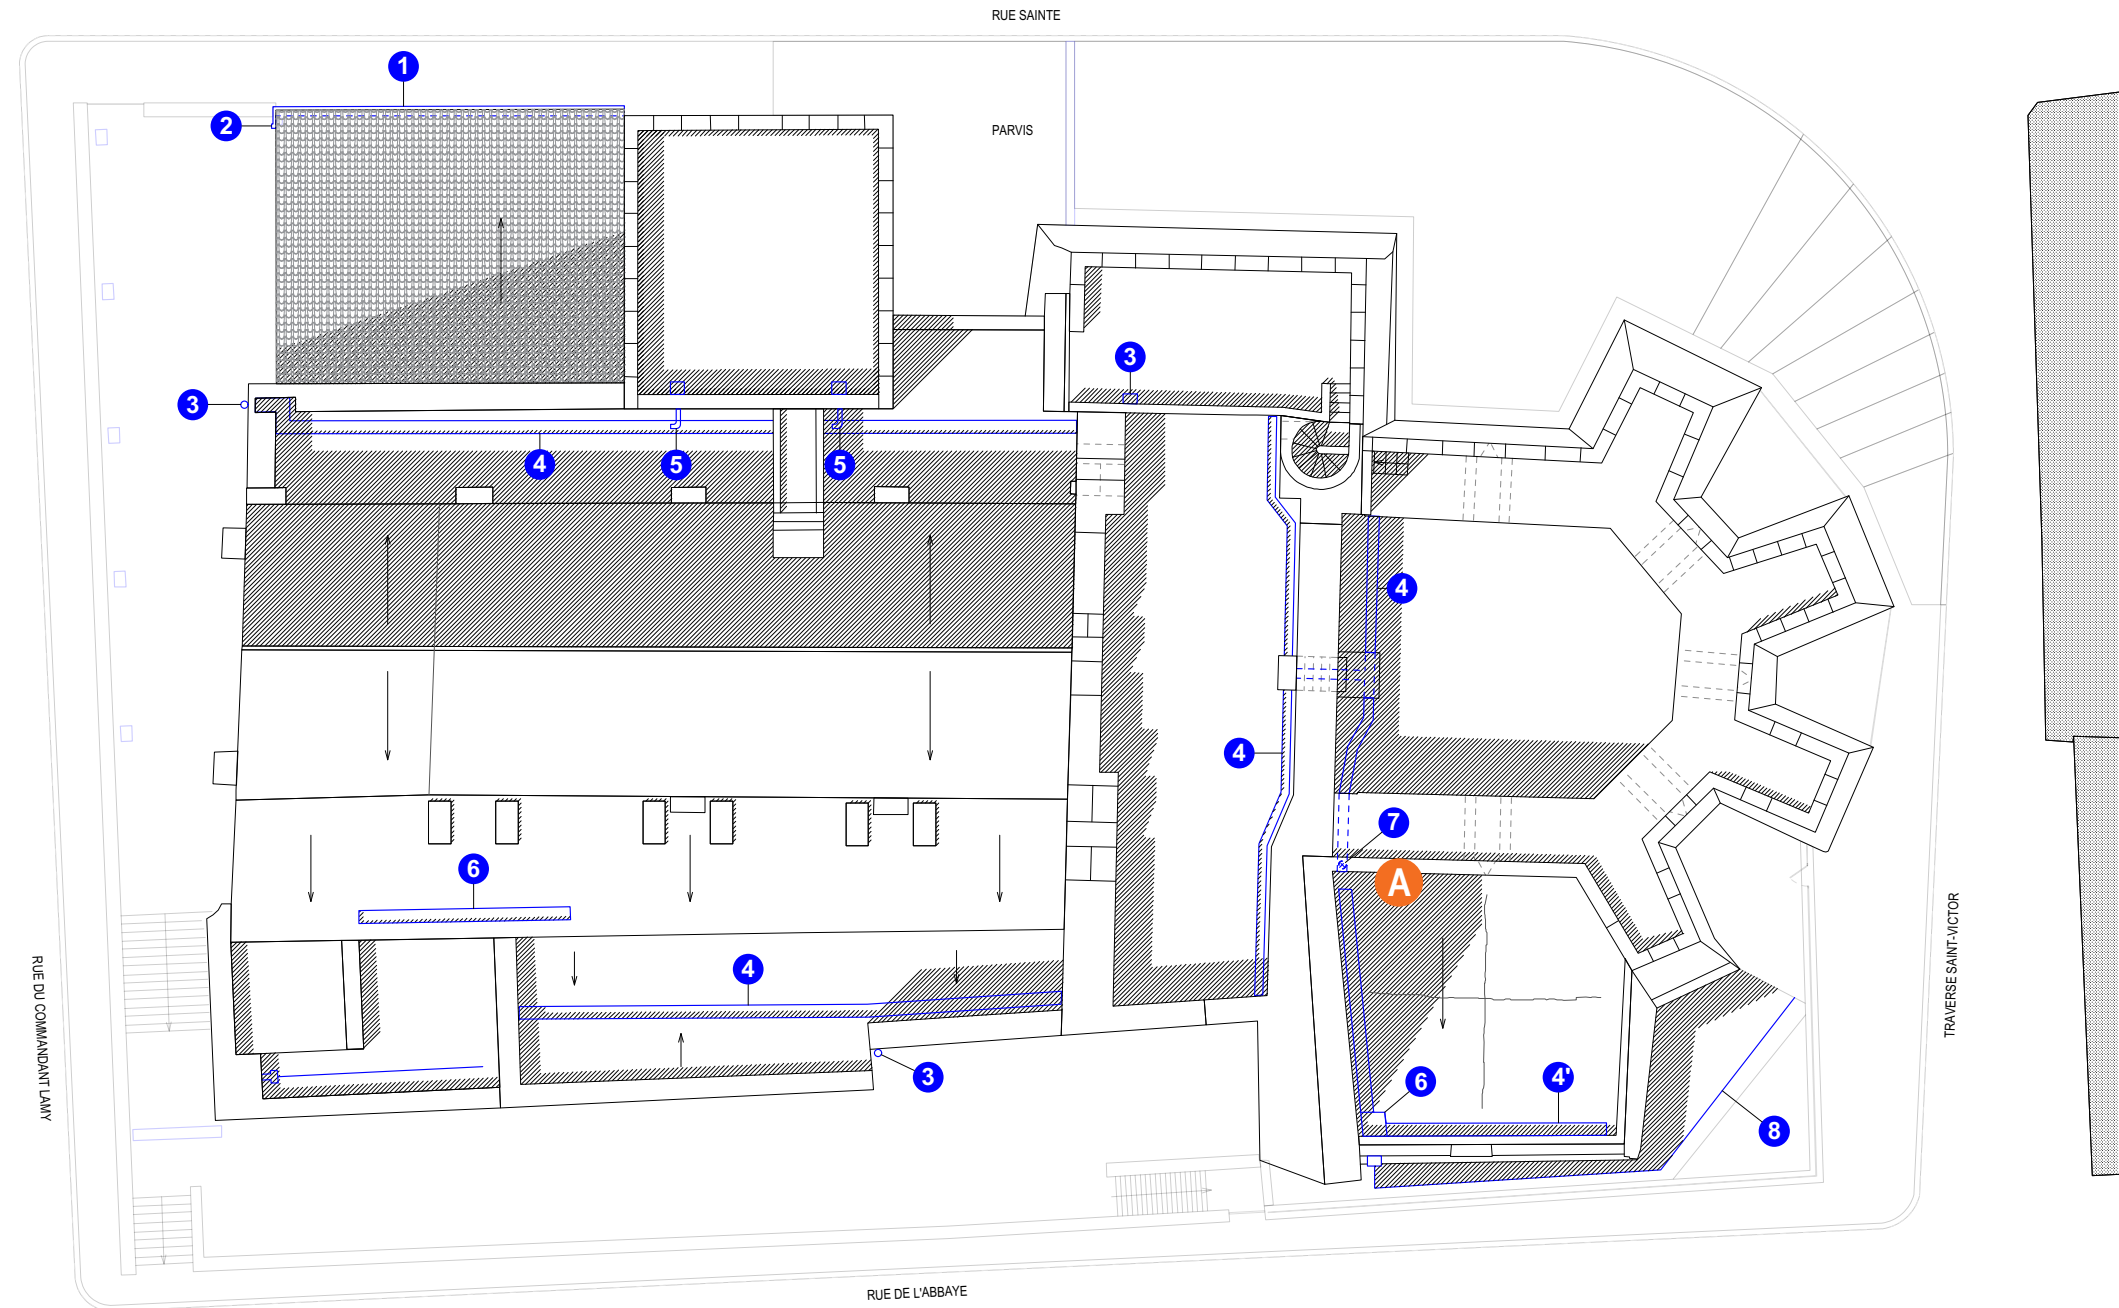
Le document ci-contre identifie les zones de couvertures où ont été repérés les principaux désordres, à savoir les zones où se développent les végétaux parasites, ainsi que les points de dégradation des calandrites des chéneaux.

Ce repérage permet entre autre, de faire la corrélation avec les désordres constatés à l'intérieur de l'édifice. Document graphique présenté en page suivante du dossier.

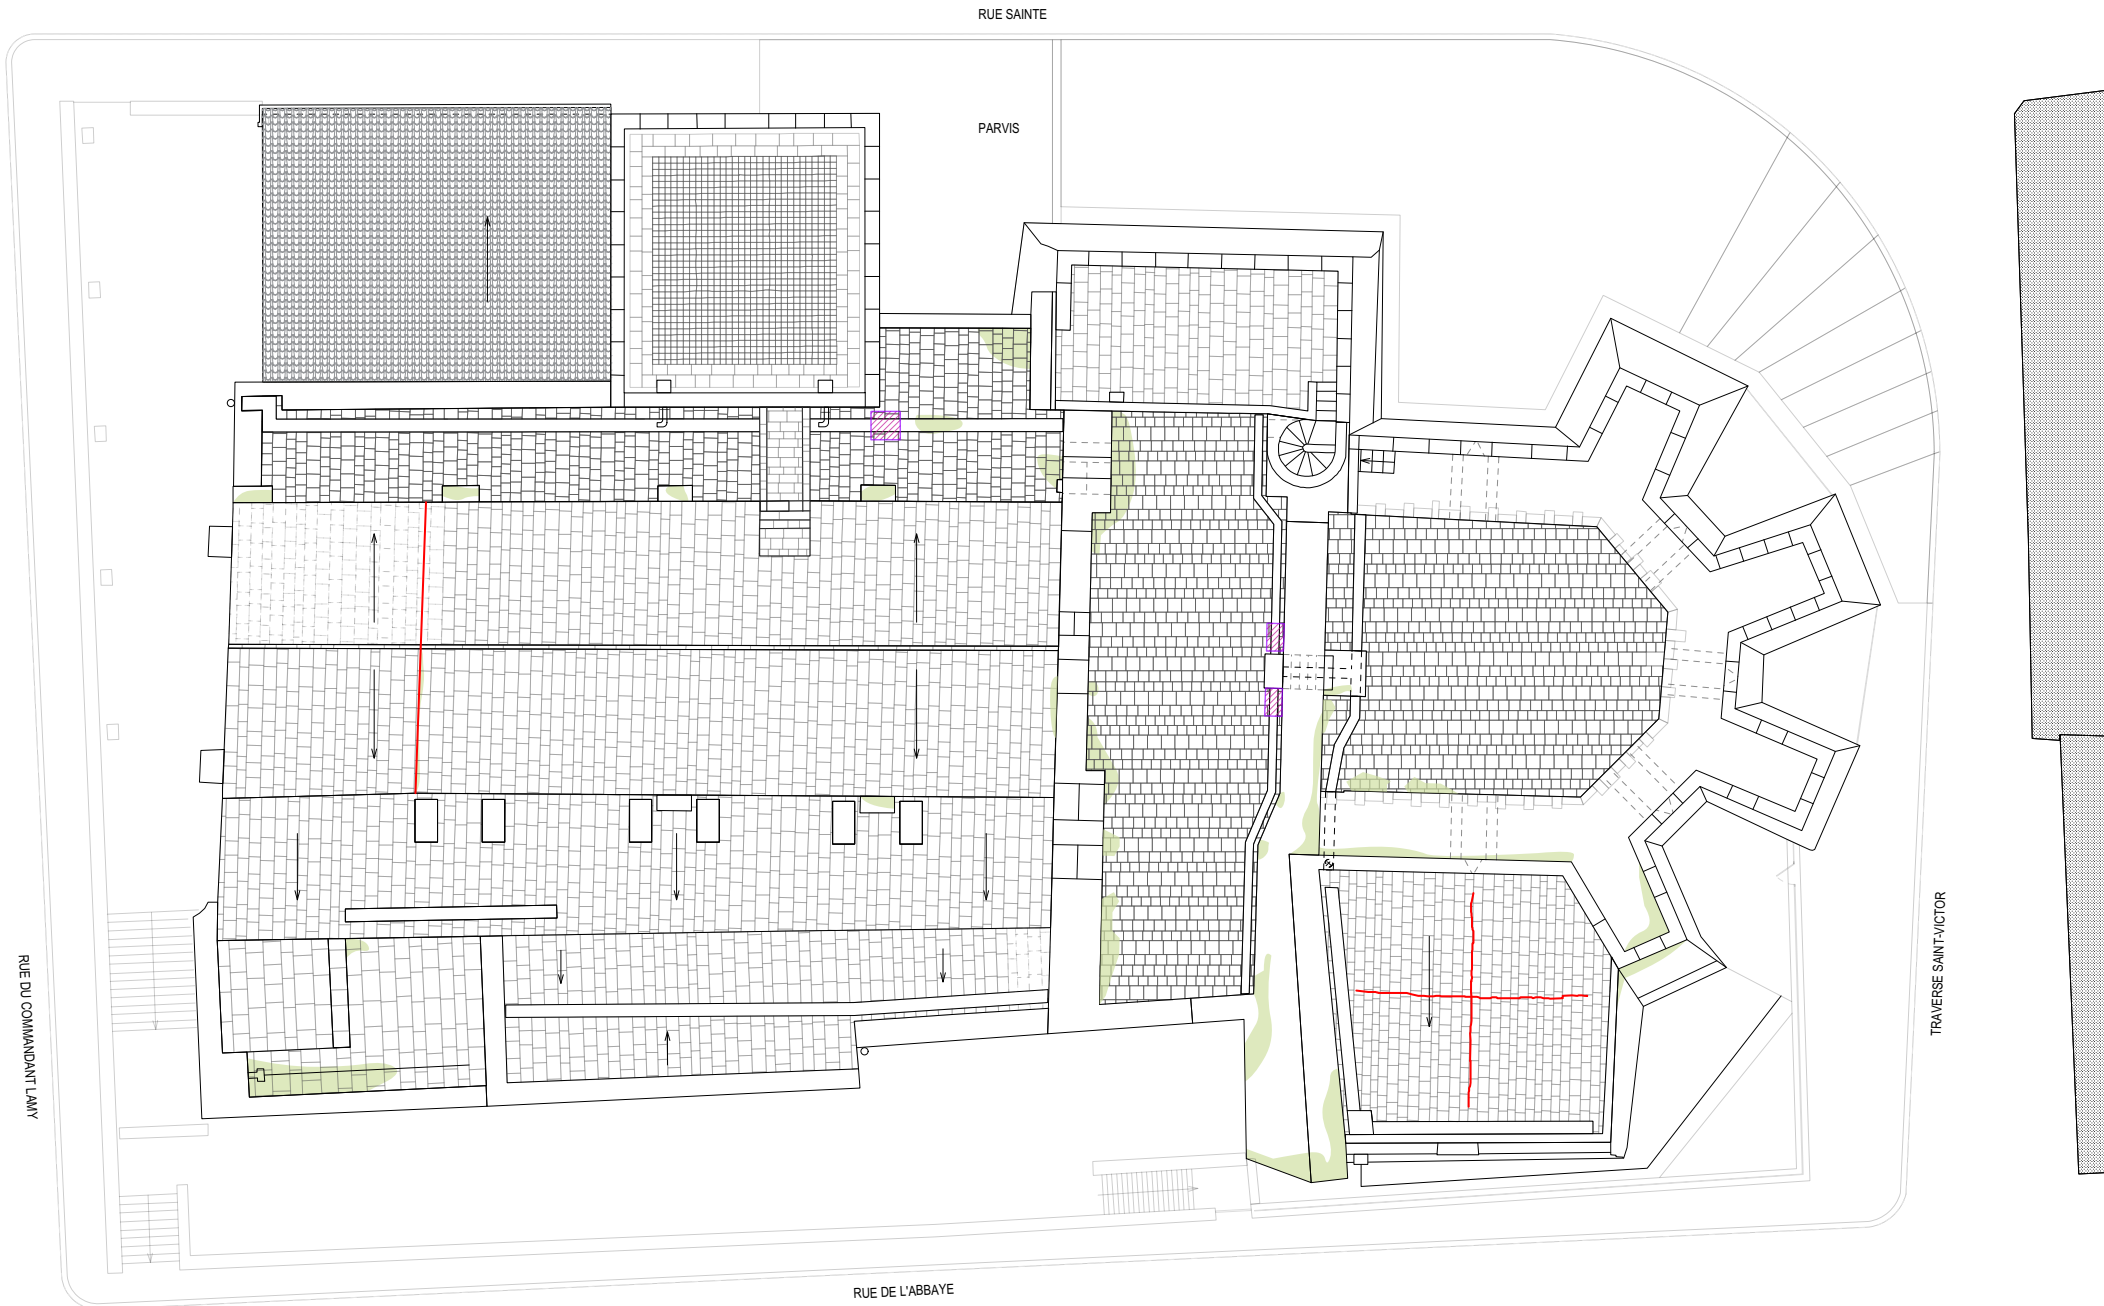
Le repérage des zones d'humidité n'est pas aisé sur les intrados des voûtes qui présentent effectivement un encrassement assez généralisé, ne permettant pas d'identifier depuis le bas les différences de teintes. Ce travail est plus simple sur les voûtes enduites de la Sacristie.

Pour autant, sur la base du précédent diagnostic et des informations communiquées par les responsables de l'édifice, on peut noter plusieurs zones d'humidité et d'infiltrations qui sont repérées sur le plan ci-contre.

Les infiltrations entre le transept et le chœur - **repère n°1** - trouvent une explication logique sur l'état général qui a été identifié dans le rapport de février 2020, concernant l'état du chéneau, au droit de cette zone. Des zones d'humidité périphériques à cette zone d'infiltration sont bien évidemment possibles compte-tenu de la migration de l'eau au travers des maçonneries.

Le repérage des zones d'humidité sur la Sacristie - **repère n°2** - est à la fois lié au fait que cette pièce est en partie enterrée par rapport à la cour anglaise côté Sud, occasionnant des points d'humidité en pieds de mur, mais aussi des infiltrations liées à la descente d'eaux pluviales encastrée dans la maçonnerie qui n'a pas pu être repérée visuellement mais qui peut éventuellement engendrer des désordres - **repère n°3**.

Côté Nord - **repère n°4** - on note également, une zone d'humidité qui peut être liée aussi à l'état du chéneau tel qu'il a été repéré lors des visites effectuées en février 2020 (étanchéité des chéneaux décollée, présence de végétaux).

Enfin sur le **point n°5**, il a été identifié une zone d'infiltration nette lors des périodes de précipitations, sans que la cause soit identifiée de manière formelle. Pour autant, on a pu repérer sur les terrasses Sud une zone importante de végétalisation dans l'angle entre la terrasse et le bas-côté Sud. Cette zone où la végétation se développe peut-être évidemment la cause essentielle des infiltrations constatées. L'accès à cette zone permettra de purger ces végétaux et de vérifier l'état des maçonneries.

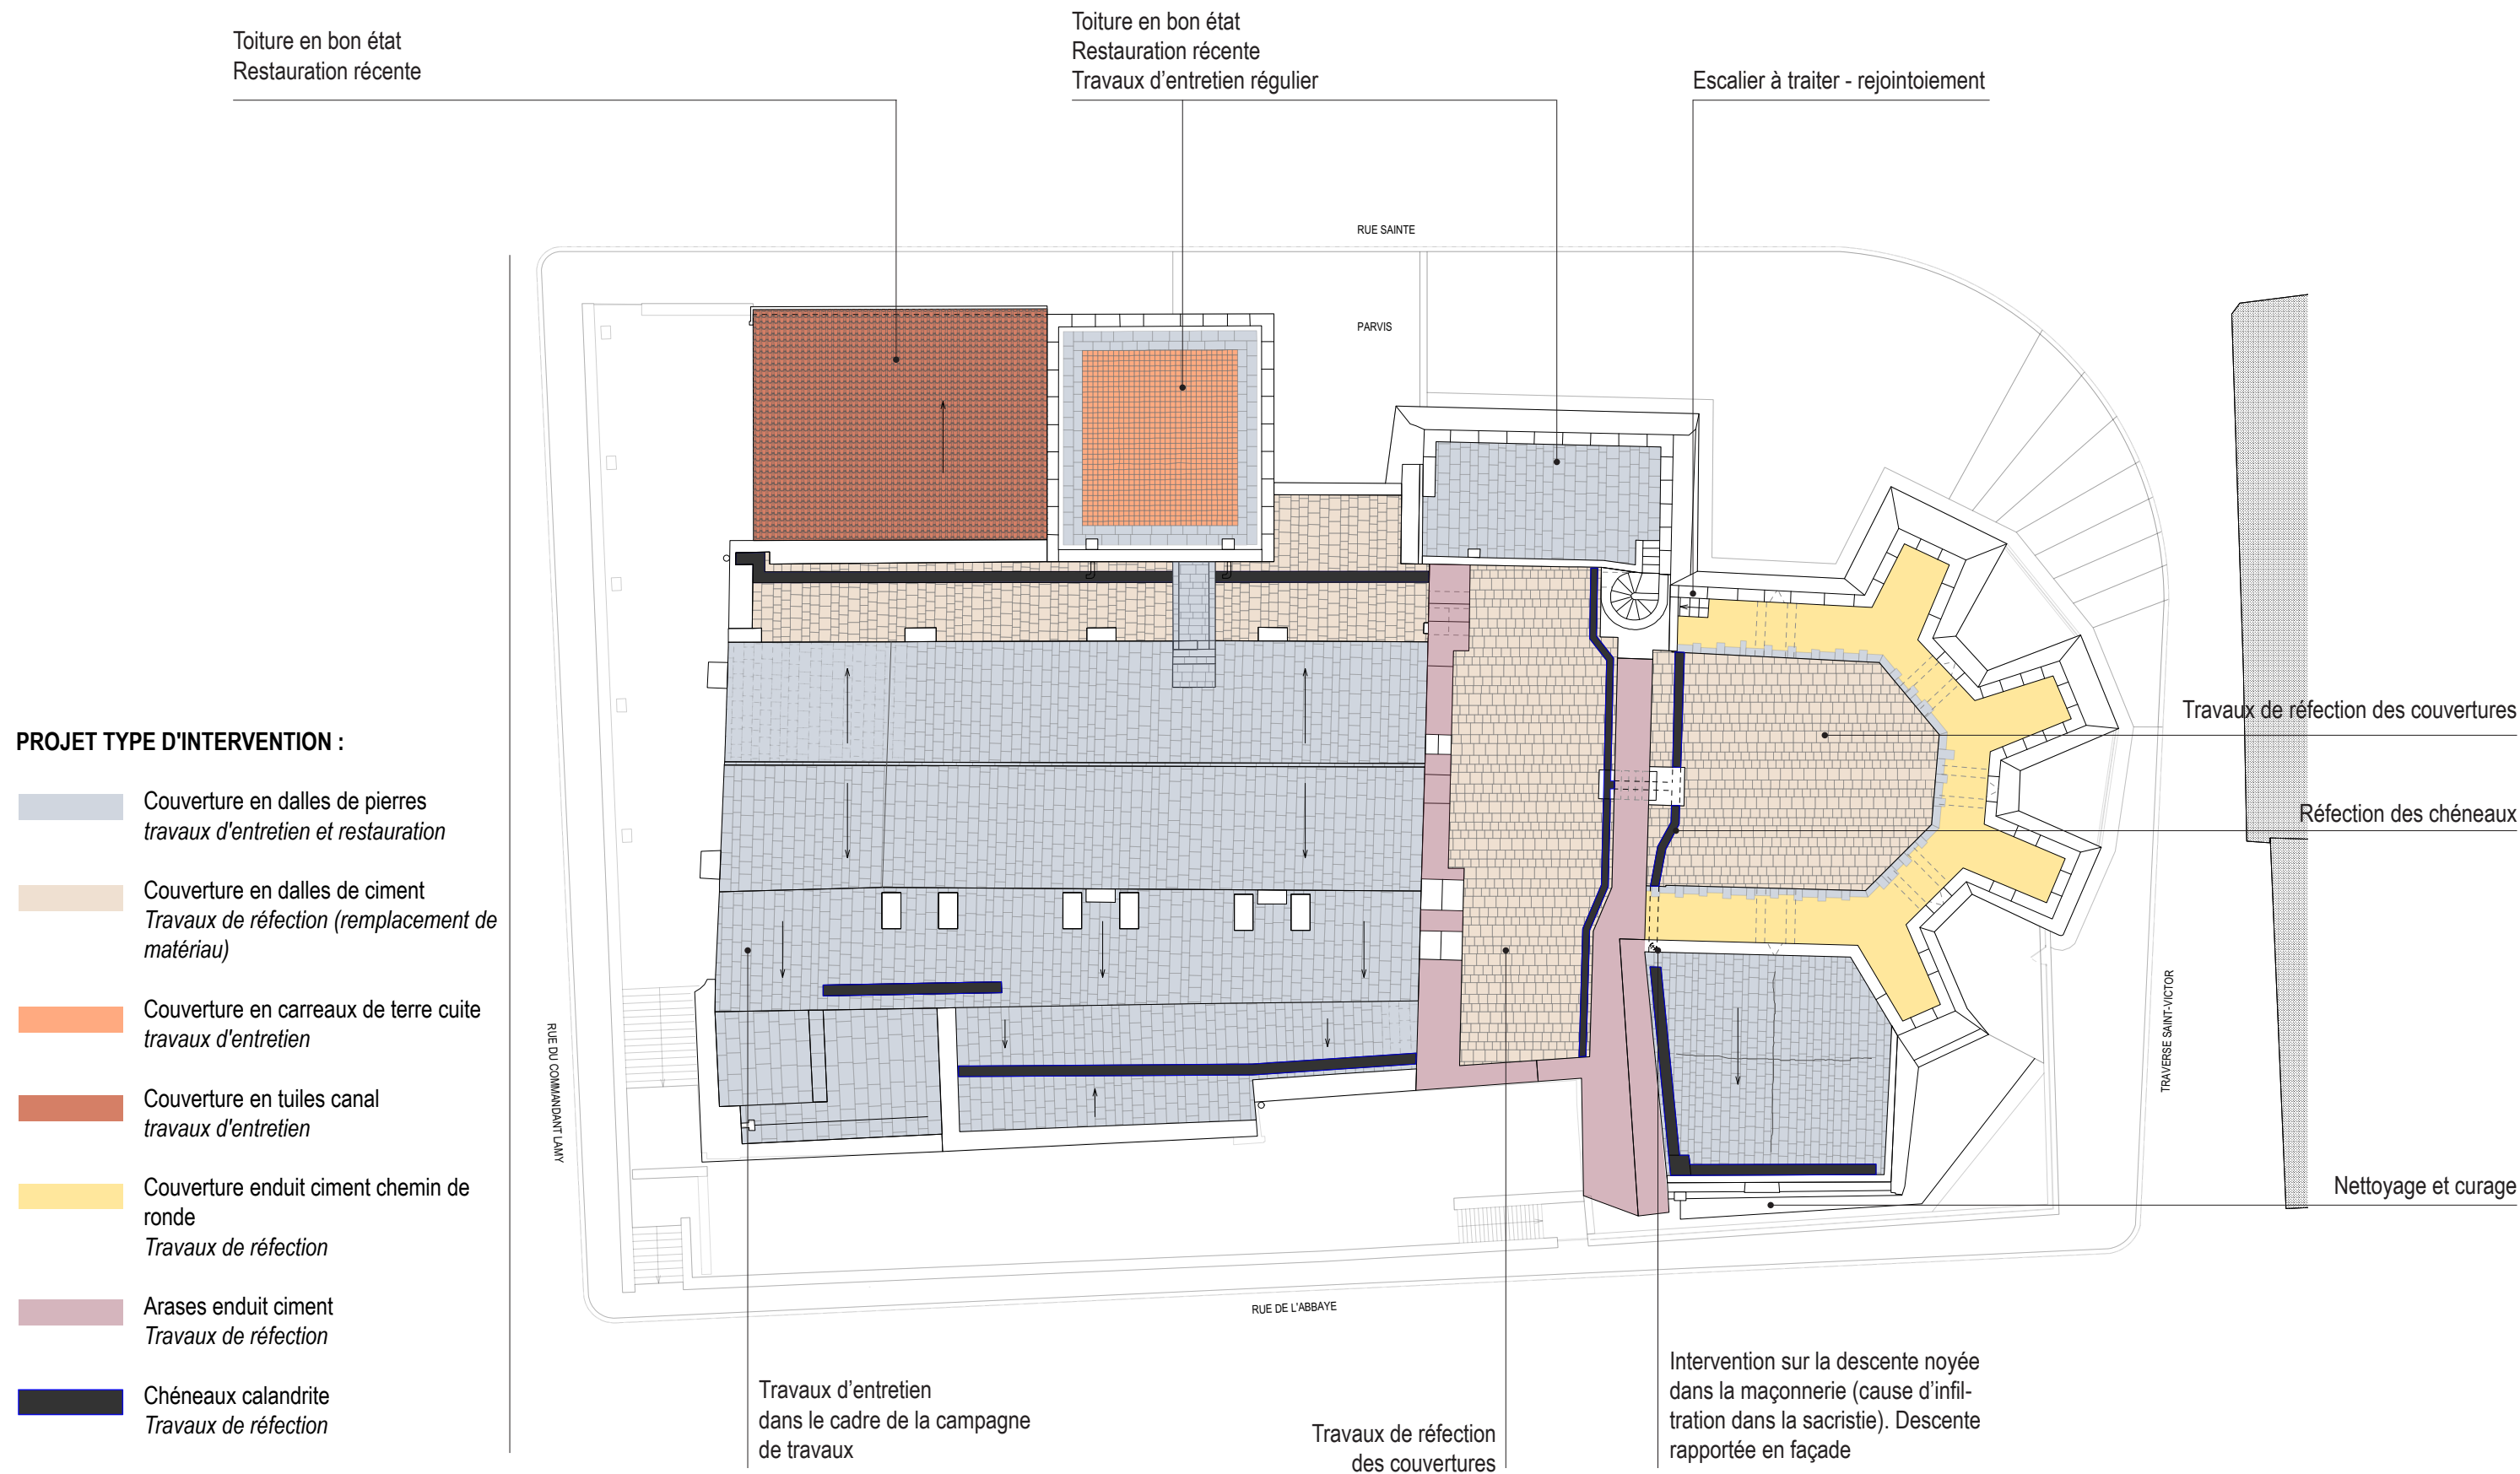
EdL : Couvertures horizontales en dalles de ciment, matériau incompatible

EdL : Arases en mortier de chaux et pierre

EdL : Couverture en dalle de pierre froide
bouchardée sur béton pouzzolane

EdL : Traces d'infiltrations au
niveau des voûtes
entre le transept et le chœur

Projet : travaux de réfection des couvertures

Projet : purge des joints et mortiers décollés,
réalisation d'une arase au mortier de chaux

Projet : Travaux d'entretien toiture

Projet : Réfection des chéneaux en Calandrite
détériorés - y compris passage entre couverture
du chœur et couverture de la sacristie

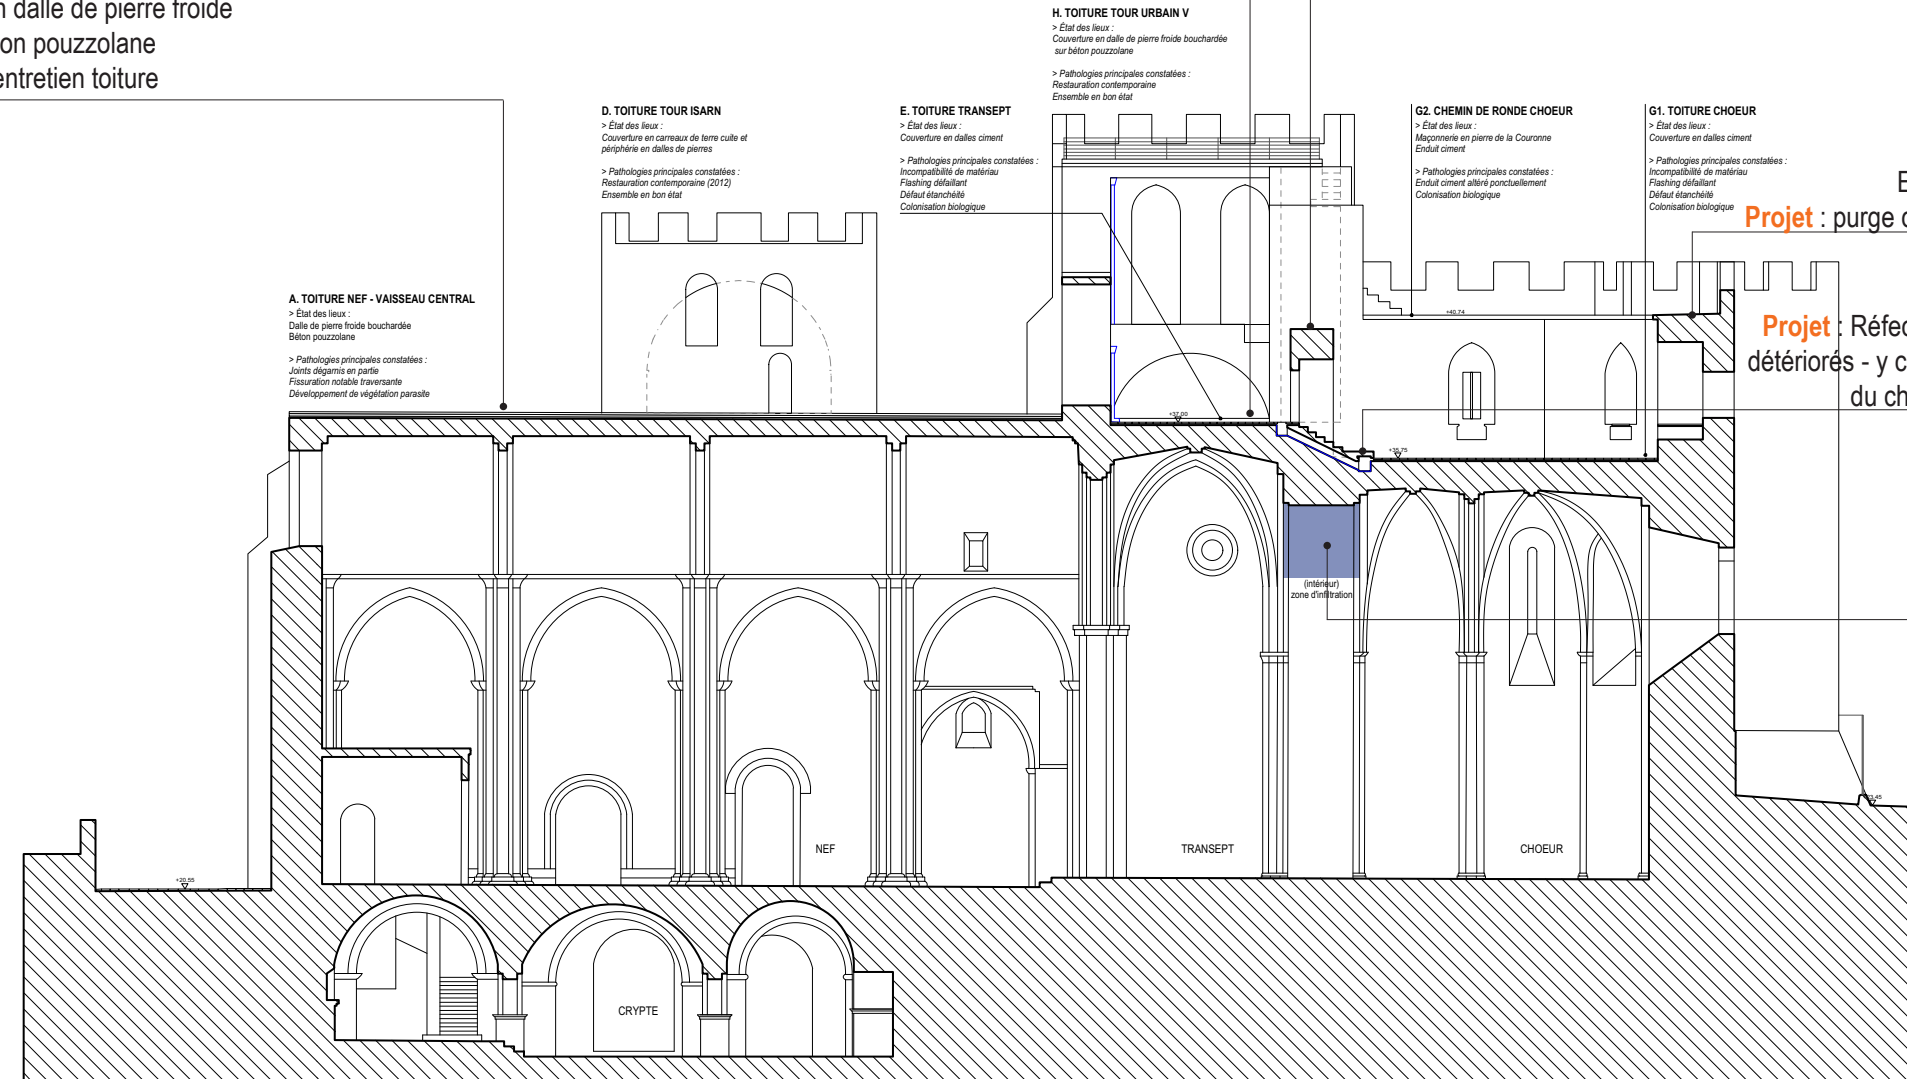
Tour Isarn
EdL : Couverture en carreaux de terre cuite et dalle de pierre en bon état
Projet : Travaux d'entretien toiture

Nef vaisseau central
EdL : Couverture en dalle de pierre froide bouchardée sur béton pouzzolane
Projet : Travaux d'entretien toiture

Couverture bas-côté Sud et Volumes confessionnaux
EdL : Couverture en dalles de pierres froides bouchardées sur béton pouzzolane
Projet : Travaux d'entretien toiture (y compris réfection des chéneaux en Calandrite détériorés et restauration de la grille avaloir)

Couverture bas côté Nord
EdL : Couvertures horizontales en dalles de ciment, problématique de matériau incompatible
Projet : Travaux de réfection des couvertures

Bas côté Nord (intérieur)
EdL : Traces zone d'humidité au niveau des voutes

Chéneau
Projet : Réfection des chéneaux en calandrite détériorés

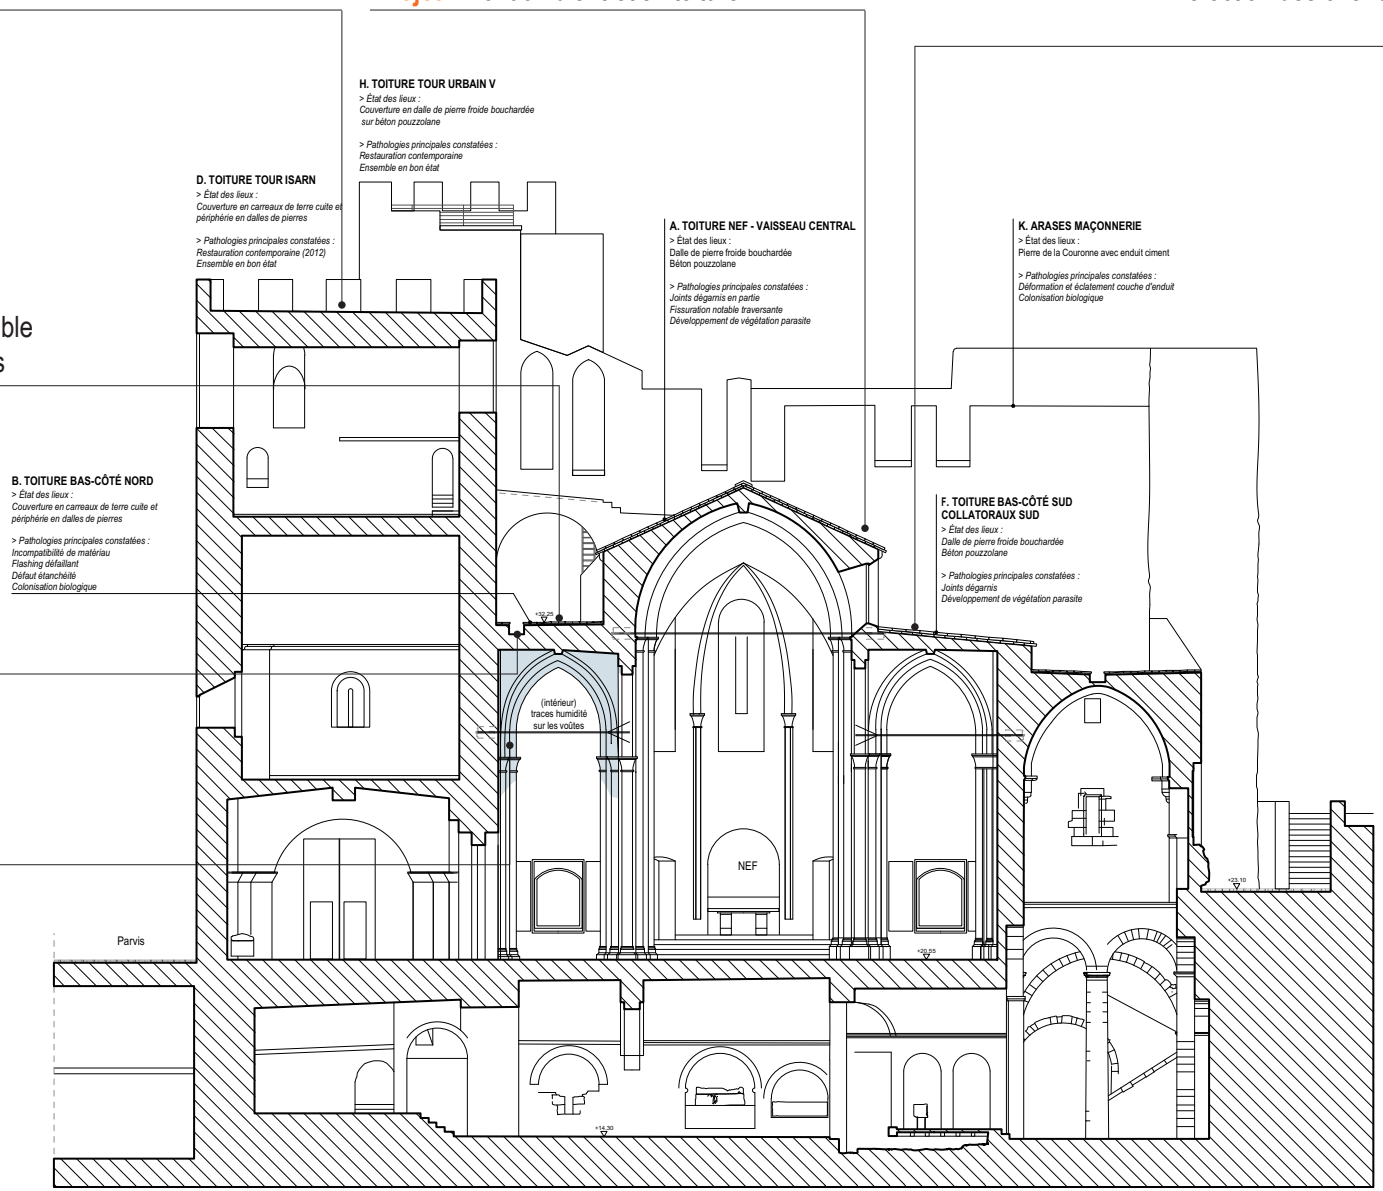
EdL : Couvertures horizontales en dalles de ciment, matériau incompatible

EdL : Arases en mortier de ciment

EdL : Couverture en dalle de pierre froide bouchardée sur béton pouzzolane

EdL : Traces zone d'humidité au niveau des voutes

Projet : travaux de réfection des couvertures

Projet : purge des végétaux, réfection des joints

Projet : Travaux d'entretien toiture

Projet : Nettoyage et curage de la cour anglaise et du caniveau

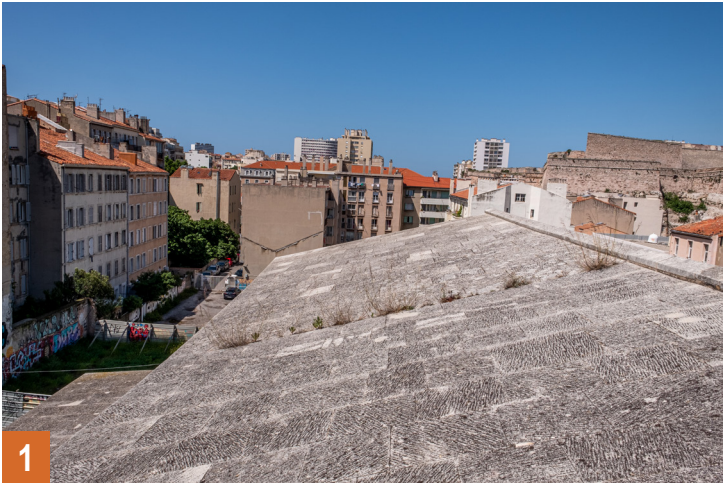
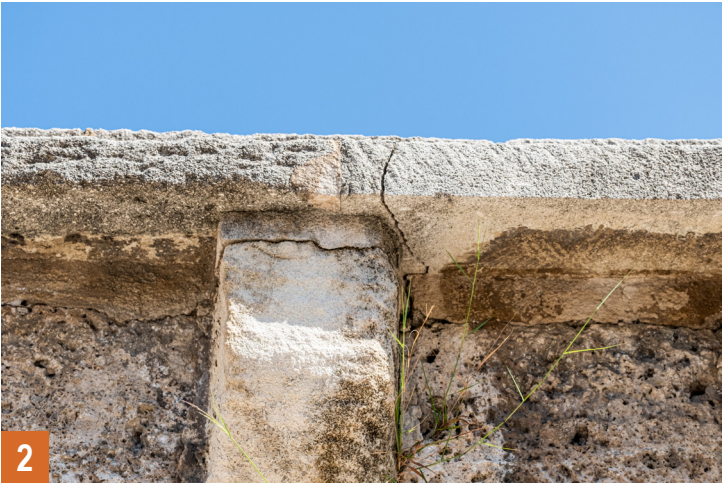
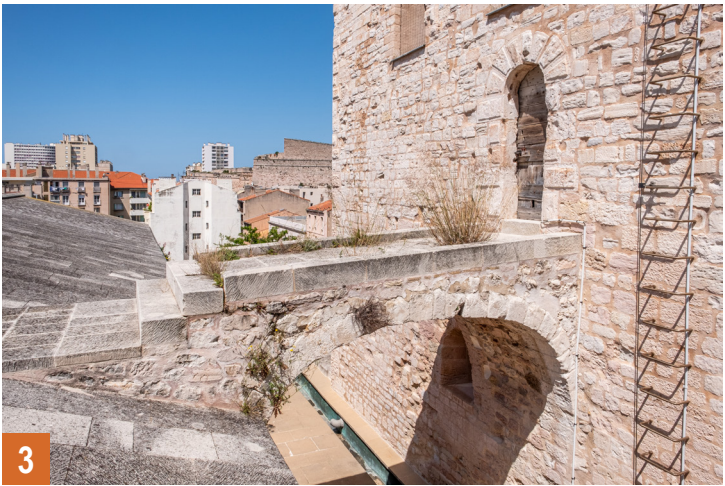
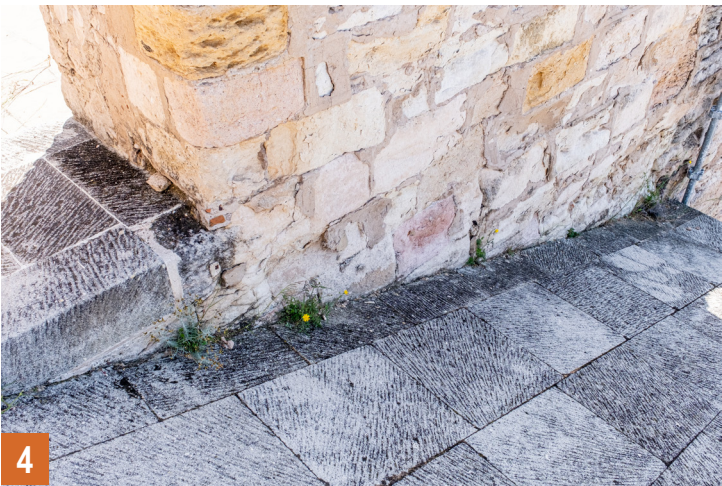
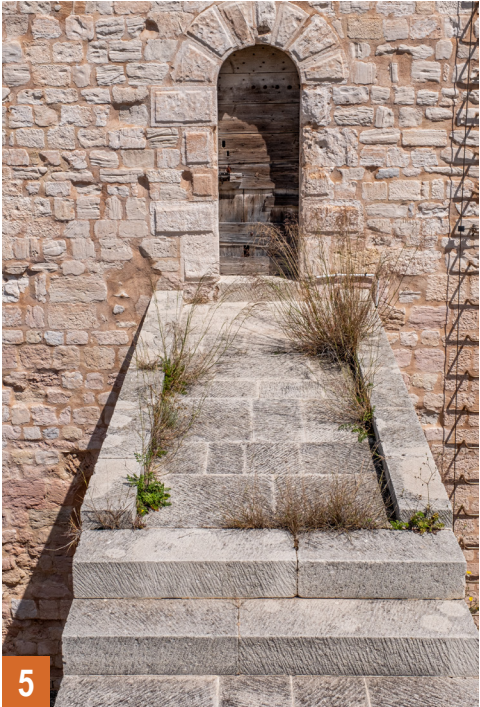
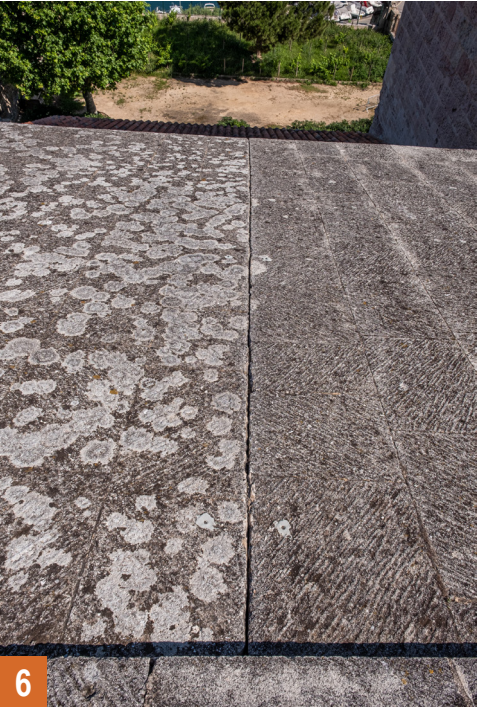
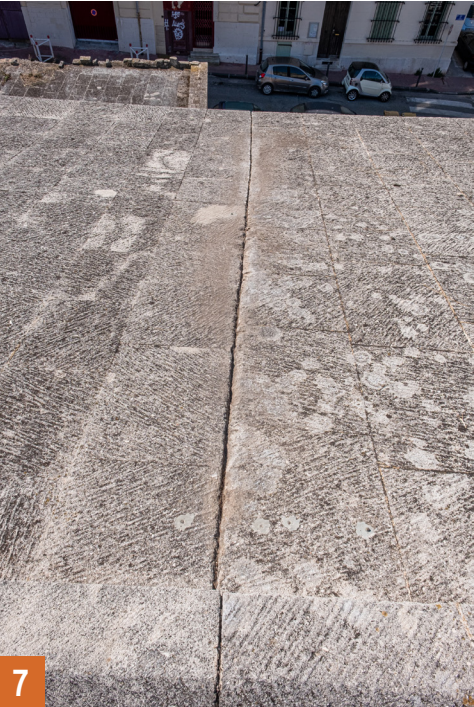
La nef couverte en calcaire plus résistant que la pierre de la Couronne, joue son rôle d'étanchéité. La pente de la toiture est suffisante pour que l'eau puisse ruisseler sans créer d'infiltration. On note cependant un point singulier sur la première travée (photos 1, 6 et 7) qui présente une fissure en coup de sabre, correspondant à une inflexion du mur gouttereau. Cette fissure est susceptible d'engendrer des accumulations de sables et poussières et de fait favoriser le développement de végétaux.

Ces végétaux parasites sont des causes d'infiltrations, qui ne cessent d'augmenter au cours des mois, nécessitant un programme d'entretien régulier.

On note par ailleurs que dans les cas de pente plus faibles (passerelle sur photos 3 et 5) les joints se dégradent plus rapidement et les rétentions de poussières source de végétaux se développent.

Enfin de manière ponctuelle, quelques pierres en débord sur console peuvent présenter des fissures d'éclatement (photo 2).
