VILLE DE MARSEILLE - ABBAYE SAINT VICTOR

TRAVAUX DE RESTAURATION DES COUVERTURES

A1. DOSSIER DE PRÉSENTATION ÉTAT DES LIEUX

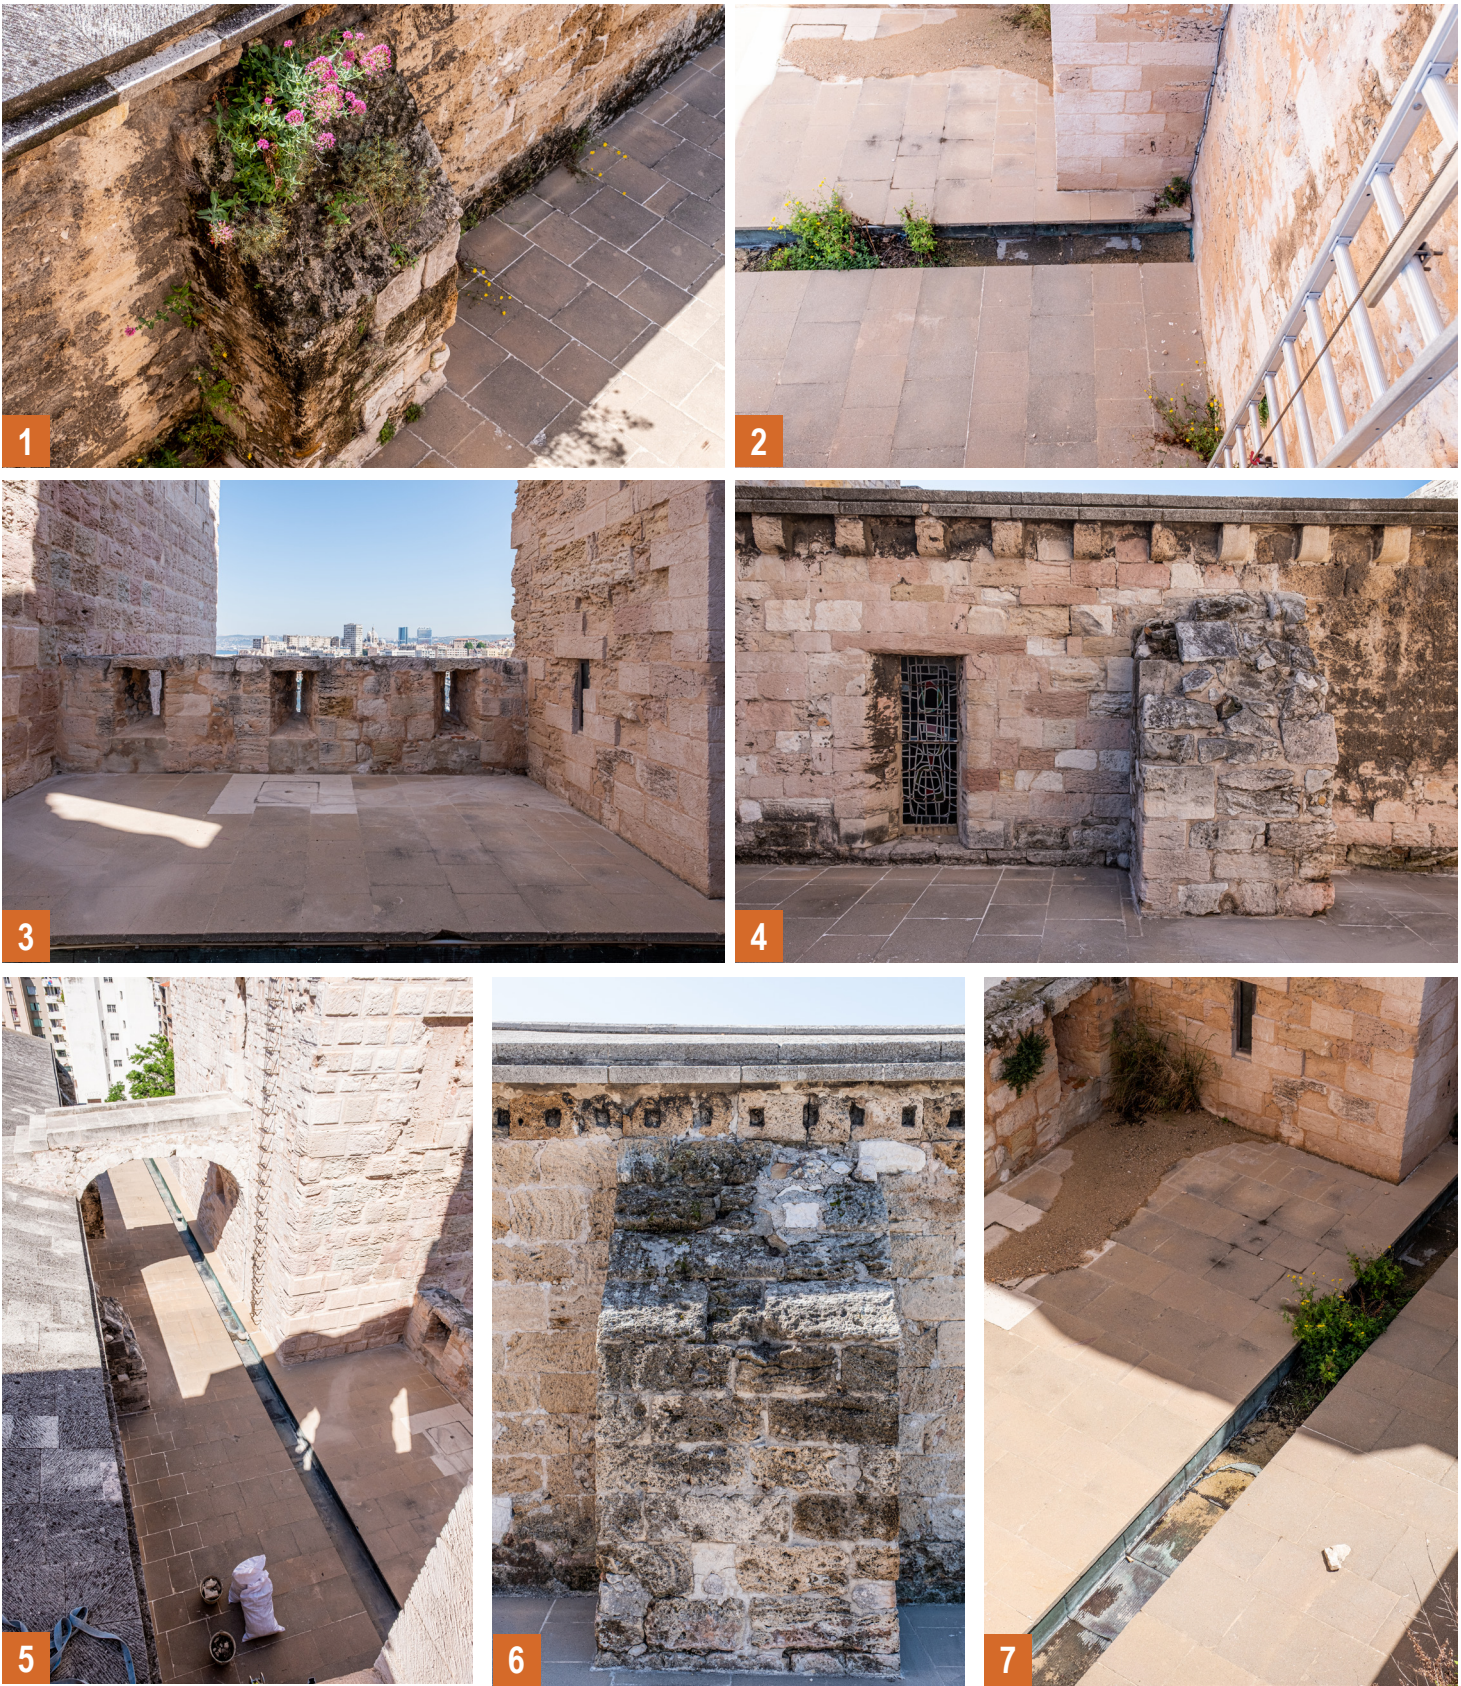
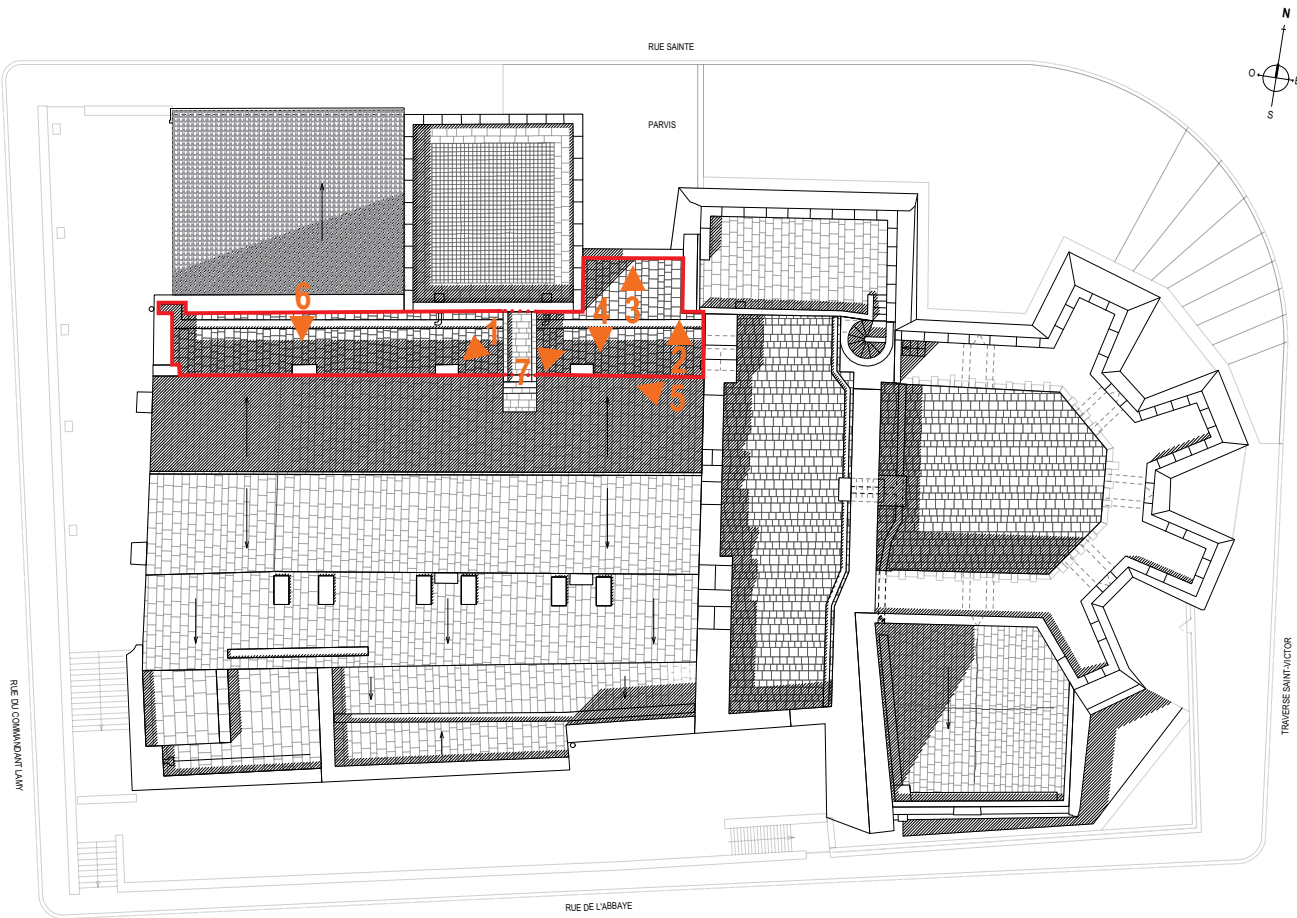
Sur le bas côté nord la couverture est en dalles de ciment. On note des développements de végétaux sur les zones de rétention de sables et poussières (photo 7), ainsi que sur les zones de chéneaux dégradés (photo 2 et 7). Les arases de contrefort, dont les joints sont parfois dégradés (photo 1) peuvent également être des zones d'infiltrations.

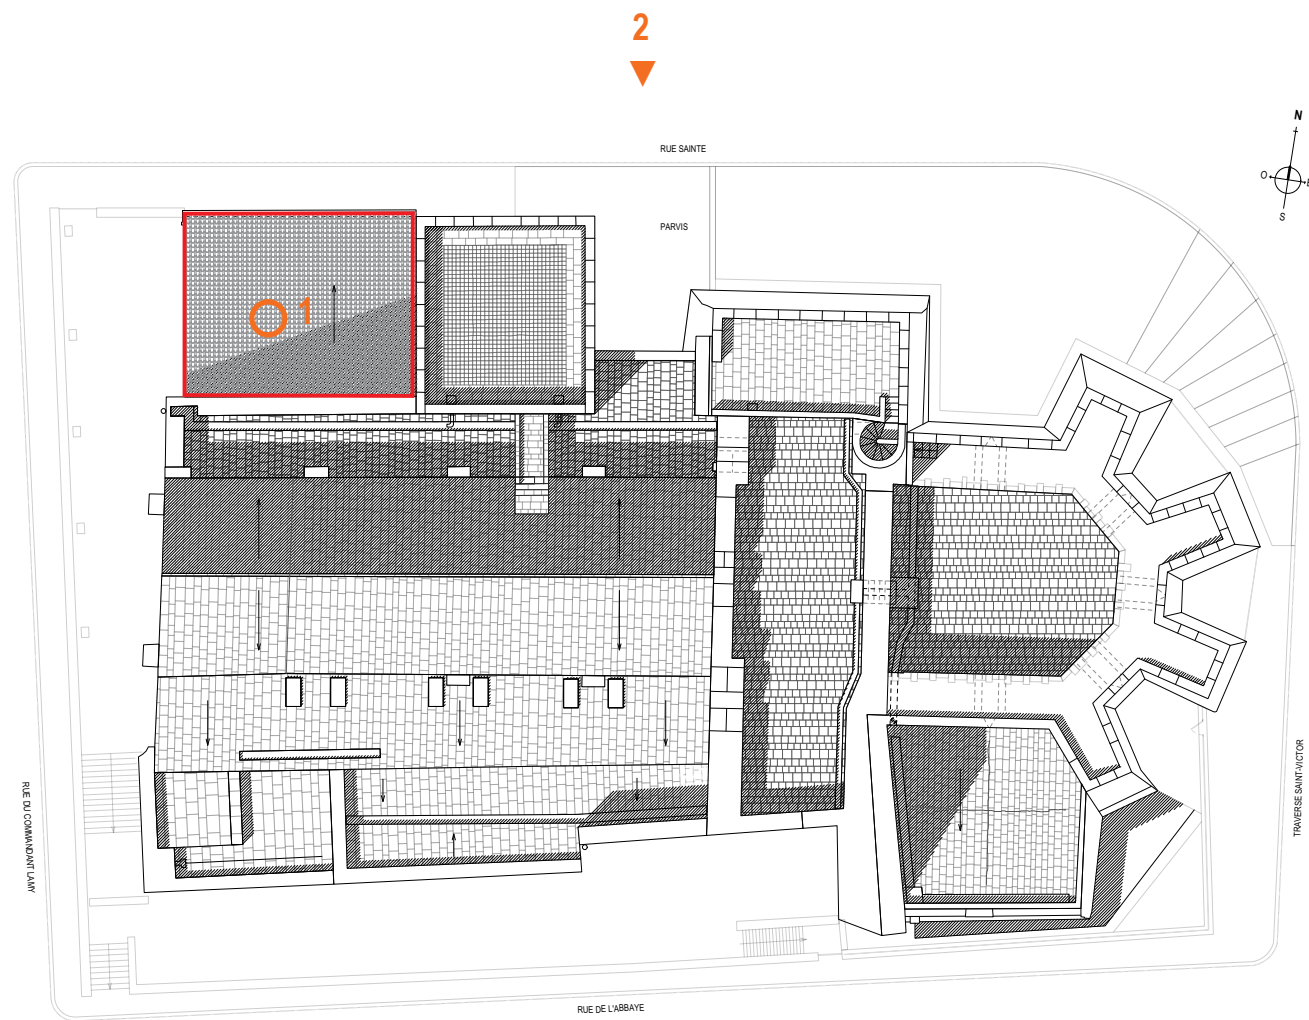
▲ Photographies (1) : colonisation biologique sur les tuiles à nettoyer lors des travaux d'entretien - remplacement des éléments défectueux le cas échéant.

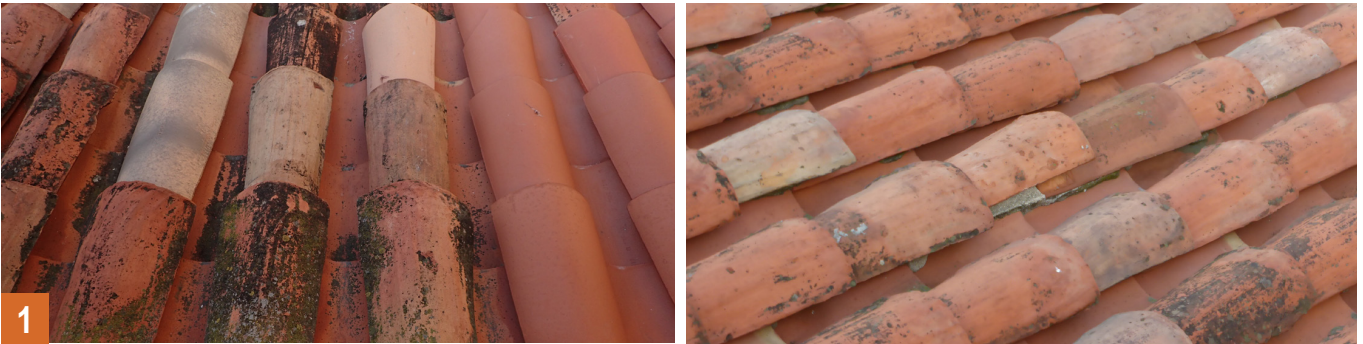
▼ Photographies (2) : vue générale sur la toiture en tuile de la Chapelle Nord.

Toiture récemment rénovée ne présentant pas de pathologie particulière.

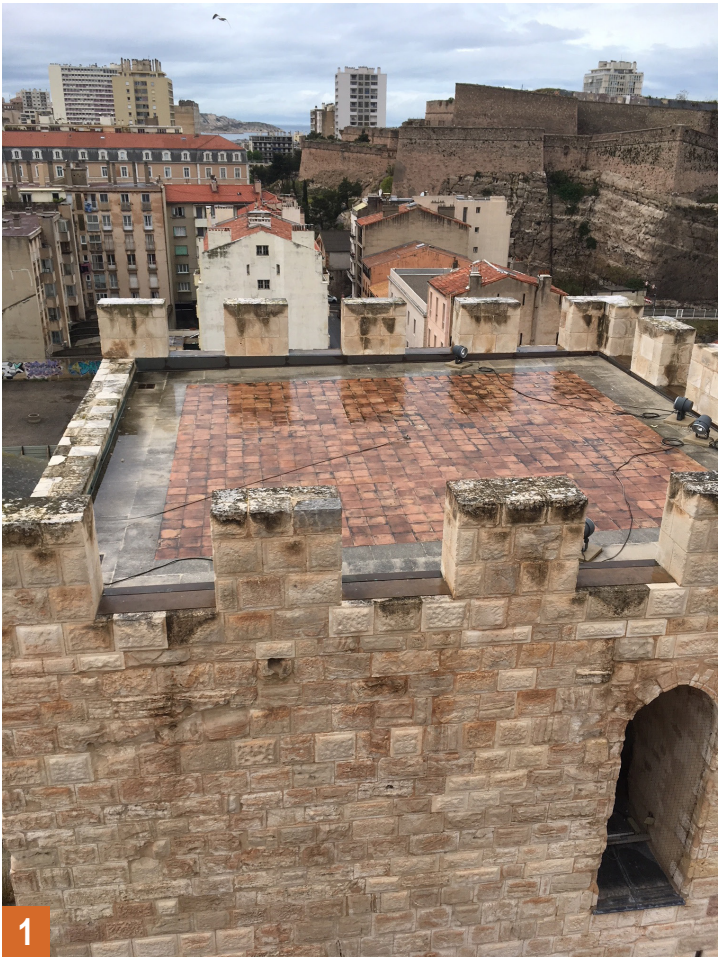
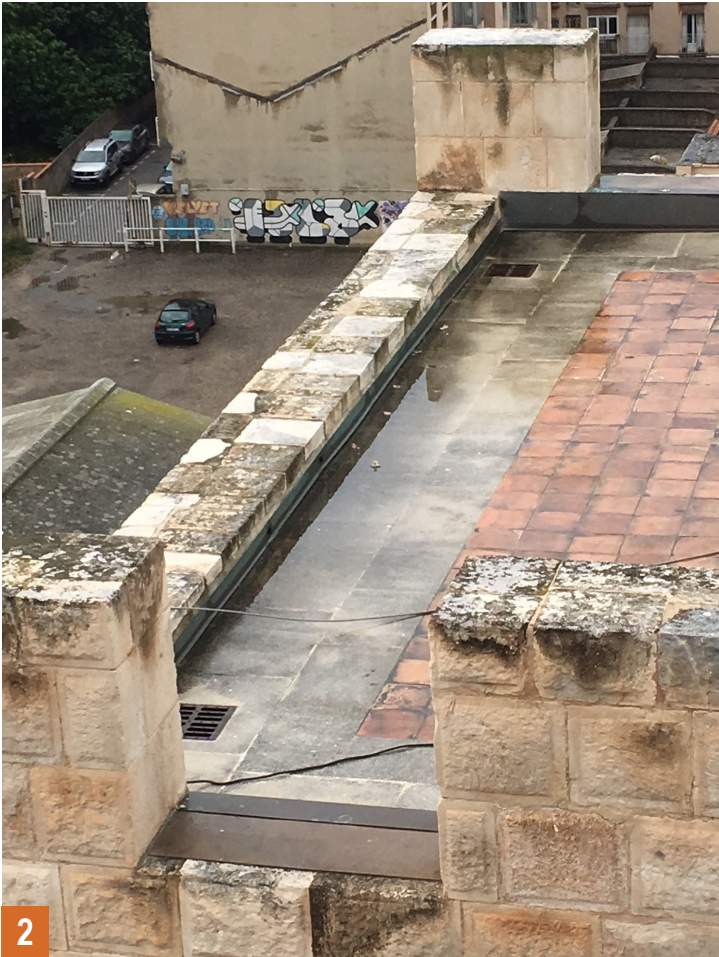
Couverture en dalle de ciment. Comme sur l'ensemble des couvertures les points singuliers se situent à la jonction des terrasses et des murs, zone de prédilection des développements de végétaux. On note également que l'état général des parements, fortement dégradé, peut être une source potentielle d'infiltration. Une campagne de restauration de façade devra être envisagée.

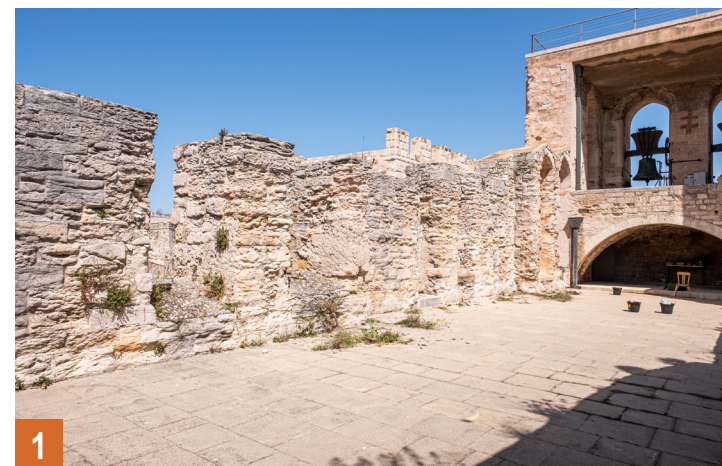
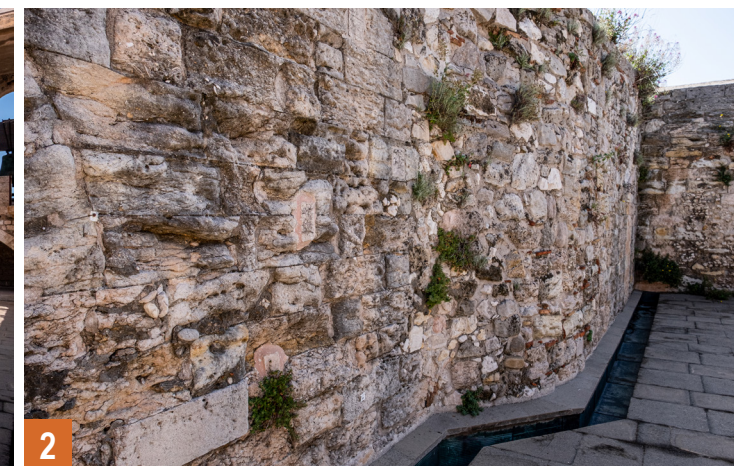
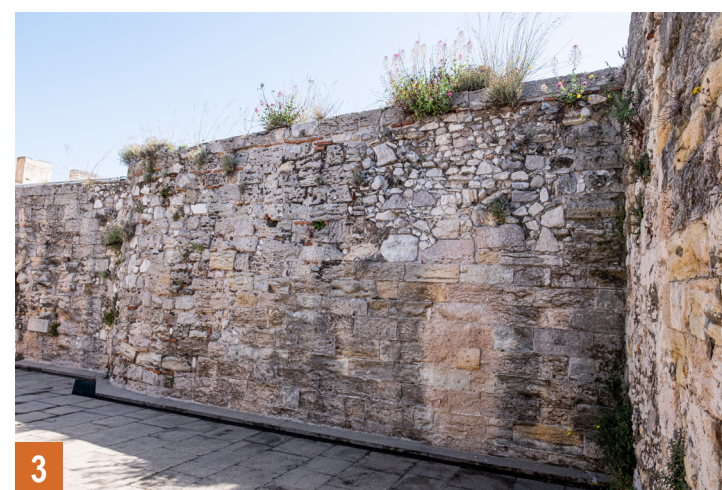
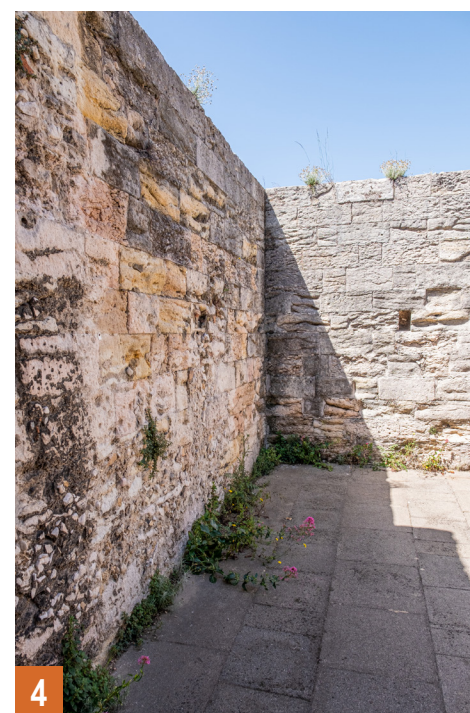
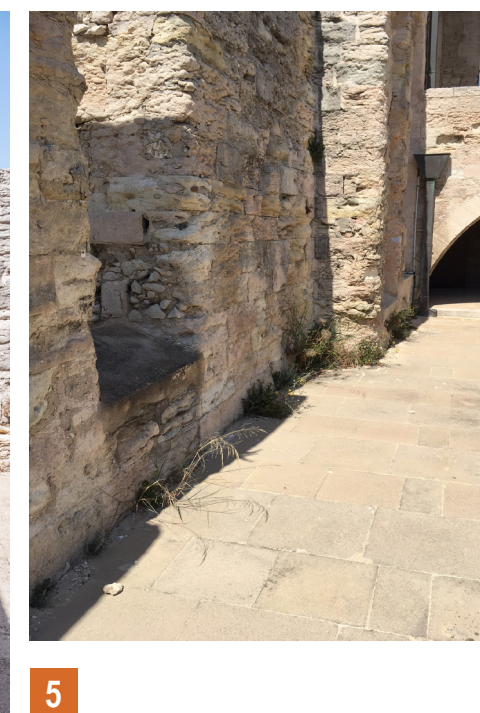
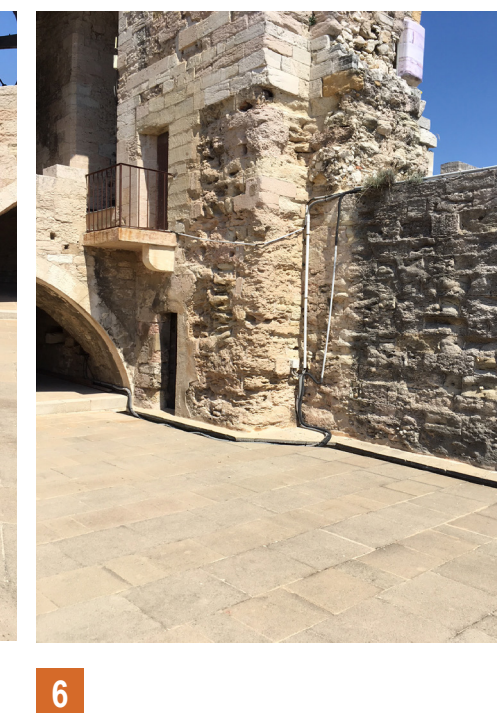
Toiture en pierre. Là encore la jonction terrasse / mur est source de problématique. Des défauts d'entretien (photo 2) sur des zones où s'accumulent divers débris engendrent des proliférations de végétaux sans qu'il soit possible de vérifier s'ils prennent racine dans les maçonneries des terrasses.

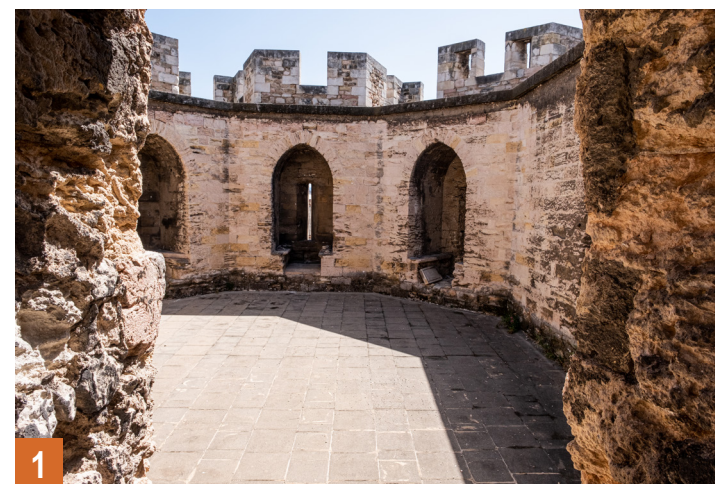
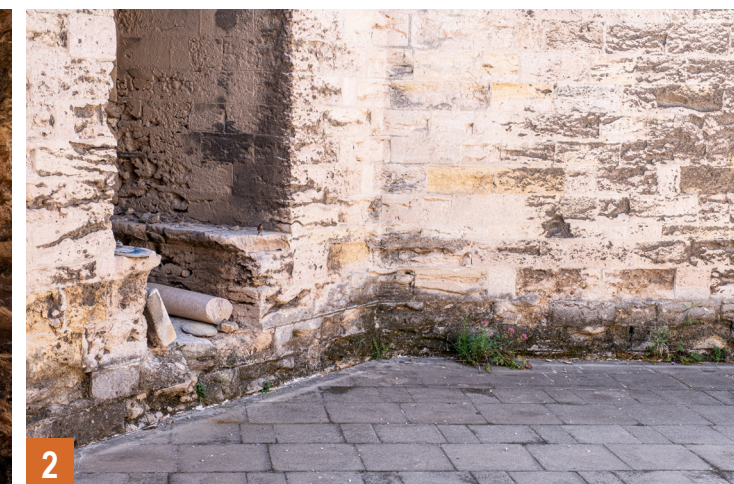
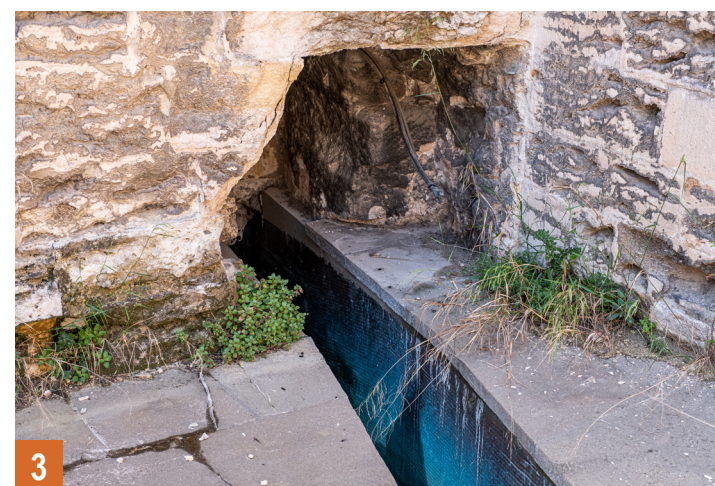
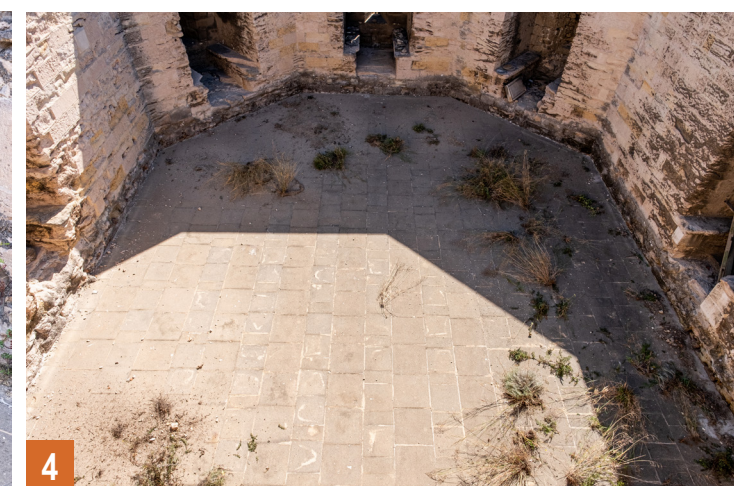
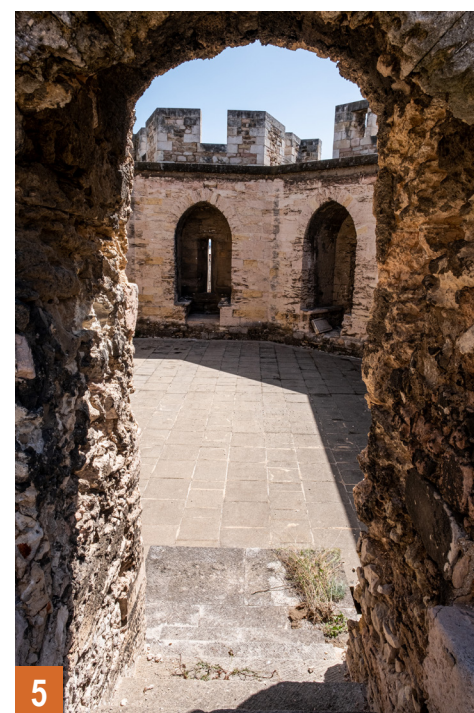
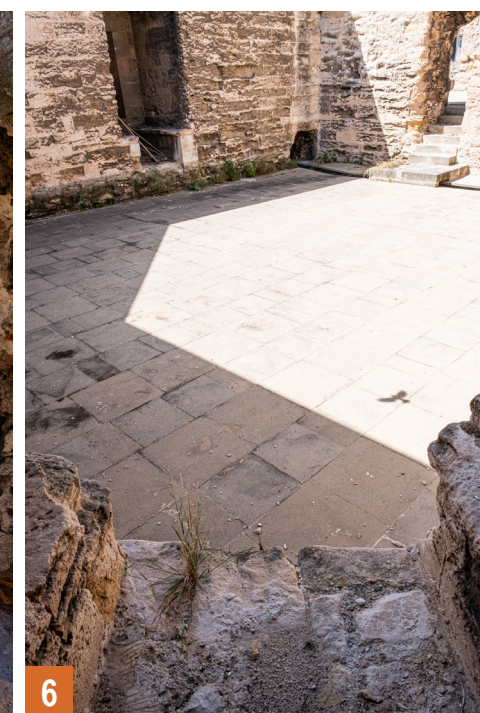
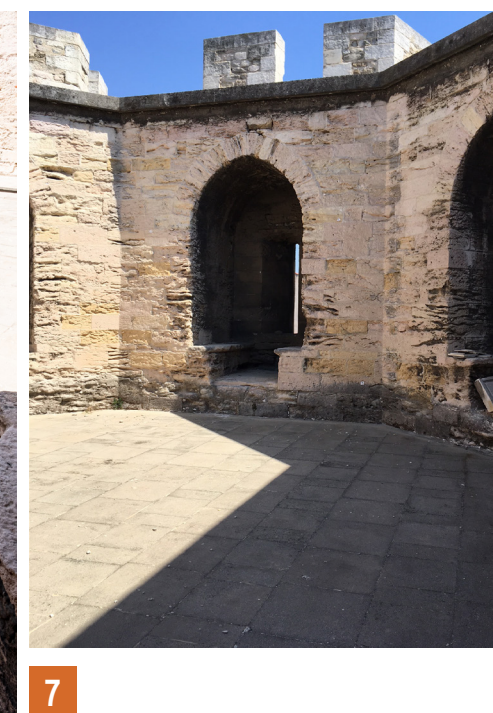
Sur le chœur la couverture est en dalles de ciment. On note des développements de végétaux sur les zones de rétention de sables et poussières (photos 2 et 3) ainsi que sur les joints dégradés entre dalles (photo 4).

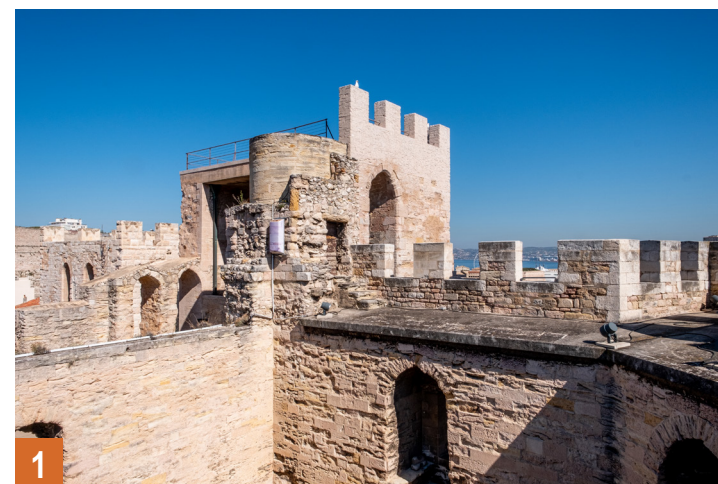
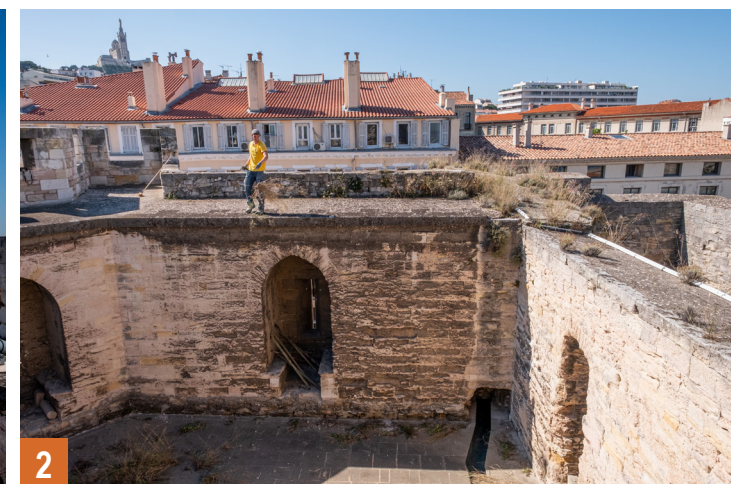
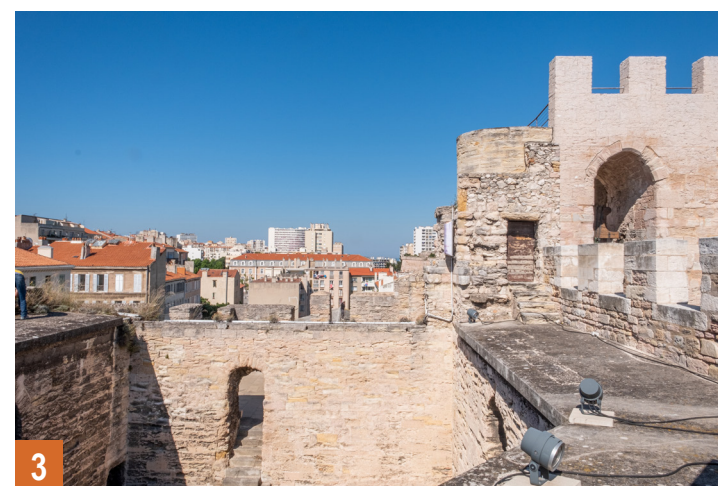
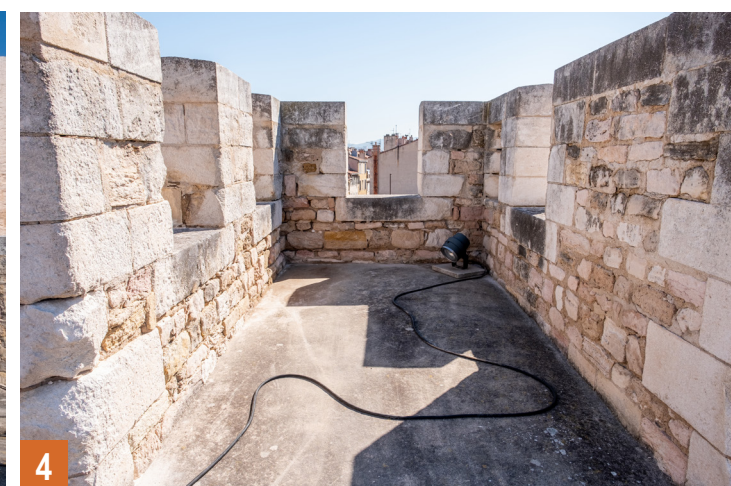
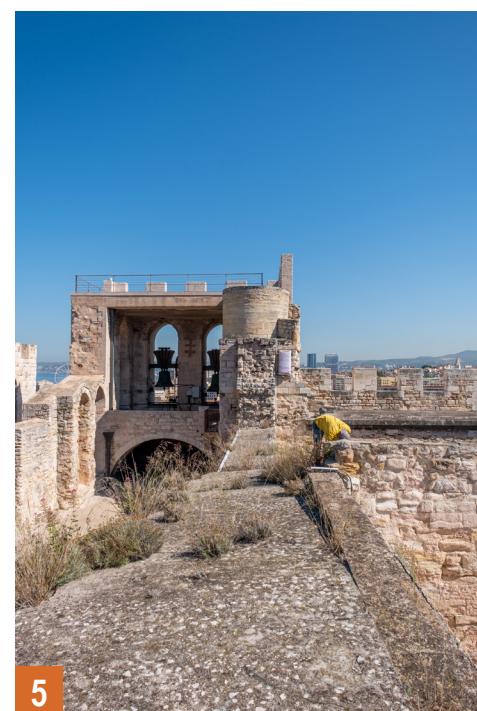
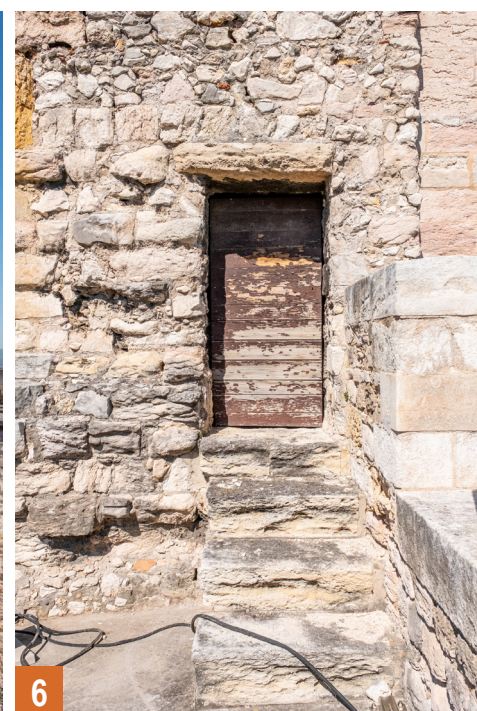
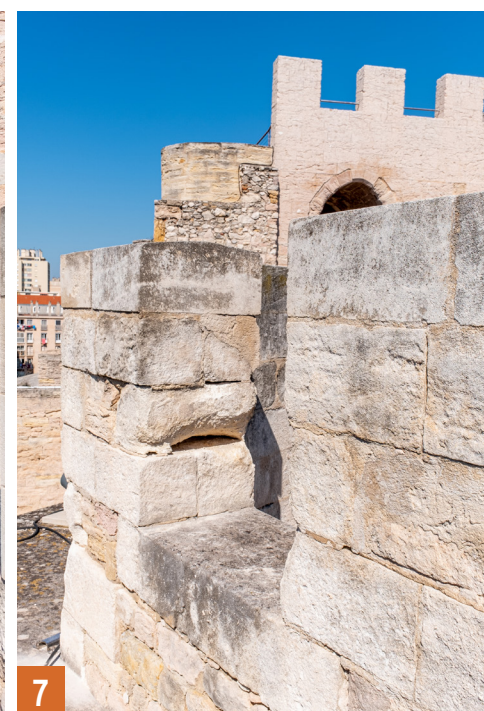
Le chemin de ronde présente une forme d'arase en mortier de ciment, partiellement fissurée, source là encore de prolifération de végétaux. La jonction avec les élévations (solins) doit être parfaitement réalisée.
 On note un point singulier au niveau de l'escalier (photo 6) qui est dégradé et peut potentiellement être cause d'infiltration.
