ABBAYE DE SAINT-VICTOR TRAVAUX DE RESTAURATION DES COUVERTURES

DOSSIER DE CONSULTATION DES ENTREPRISES
A2. CARNET GRAPHIQUE ÉTAT DES LIEUX

ÉTAT DES LIEUX - Plan de toiture - référence NGF 37.00
[Ech 1/100° - détails 1/50°]

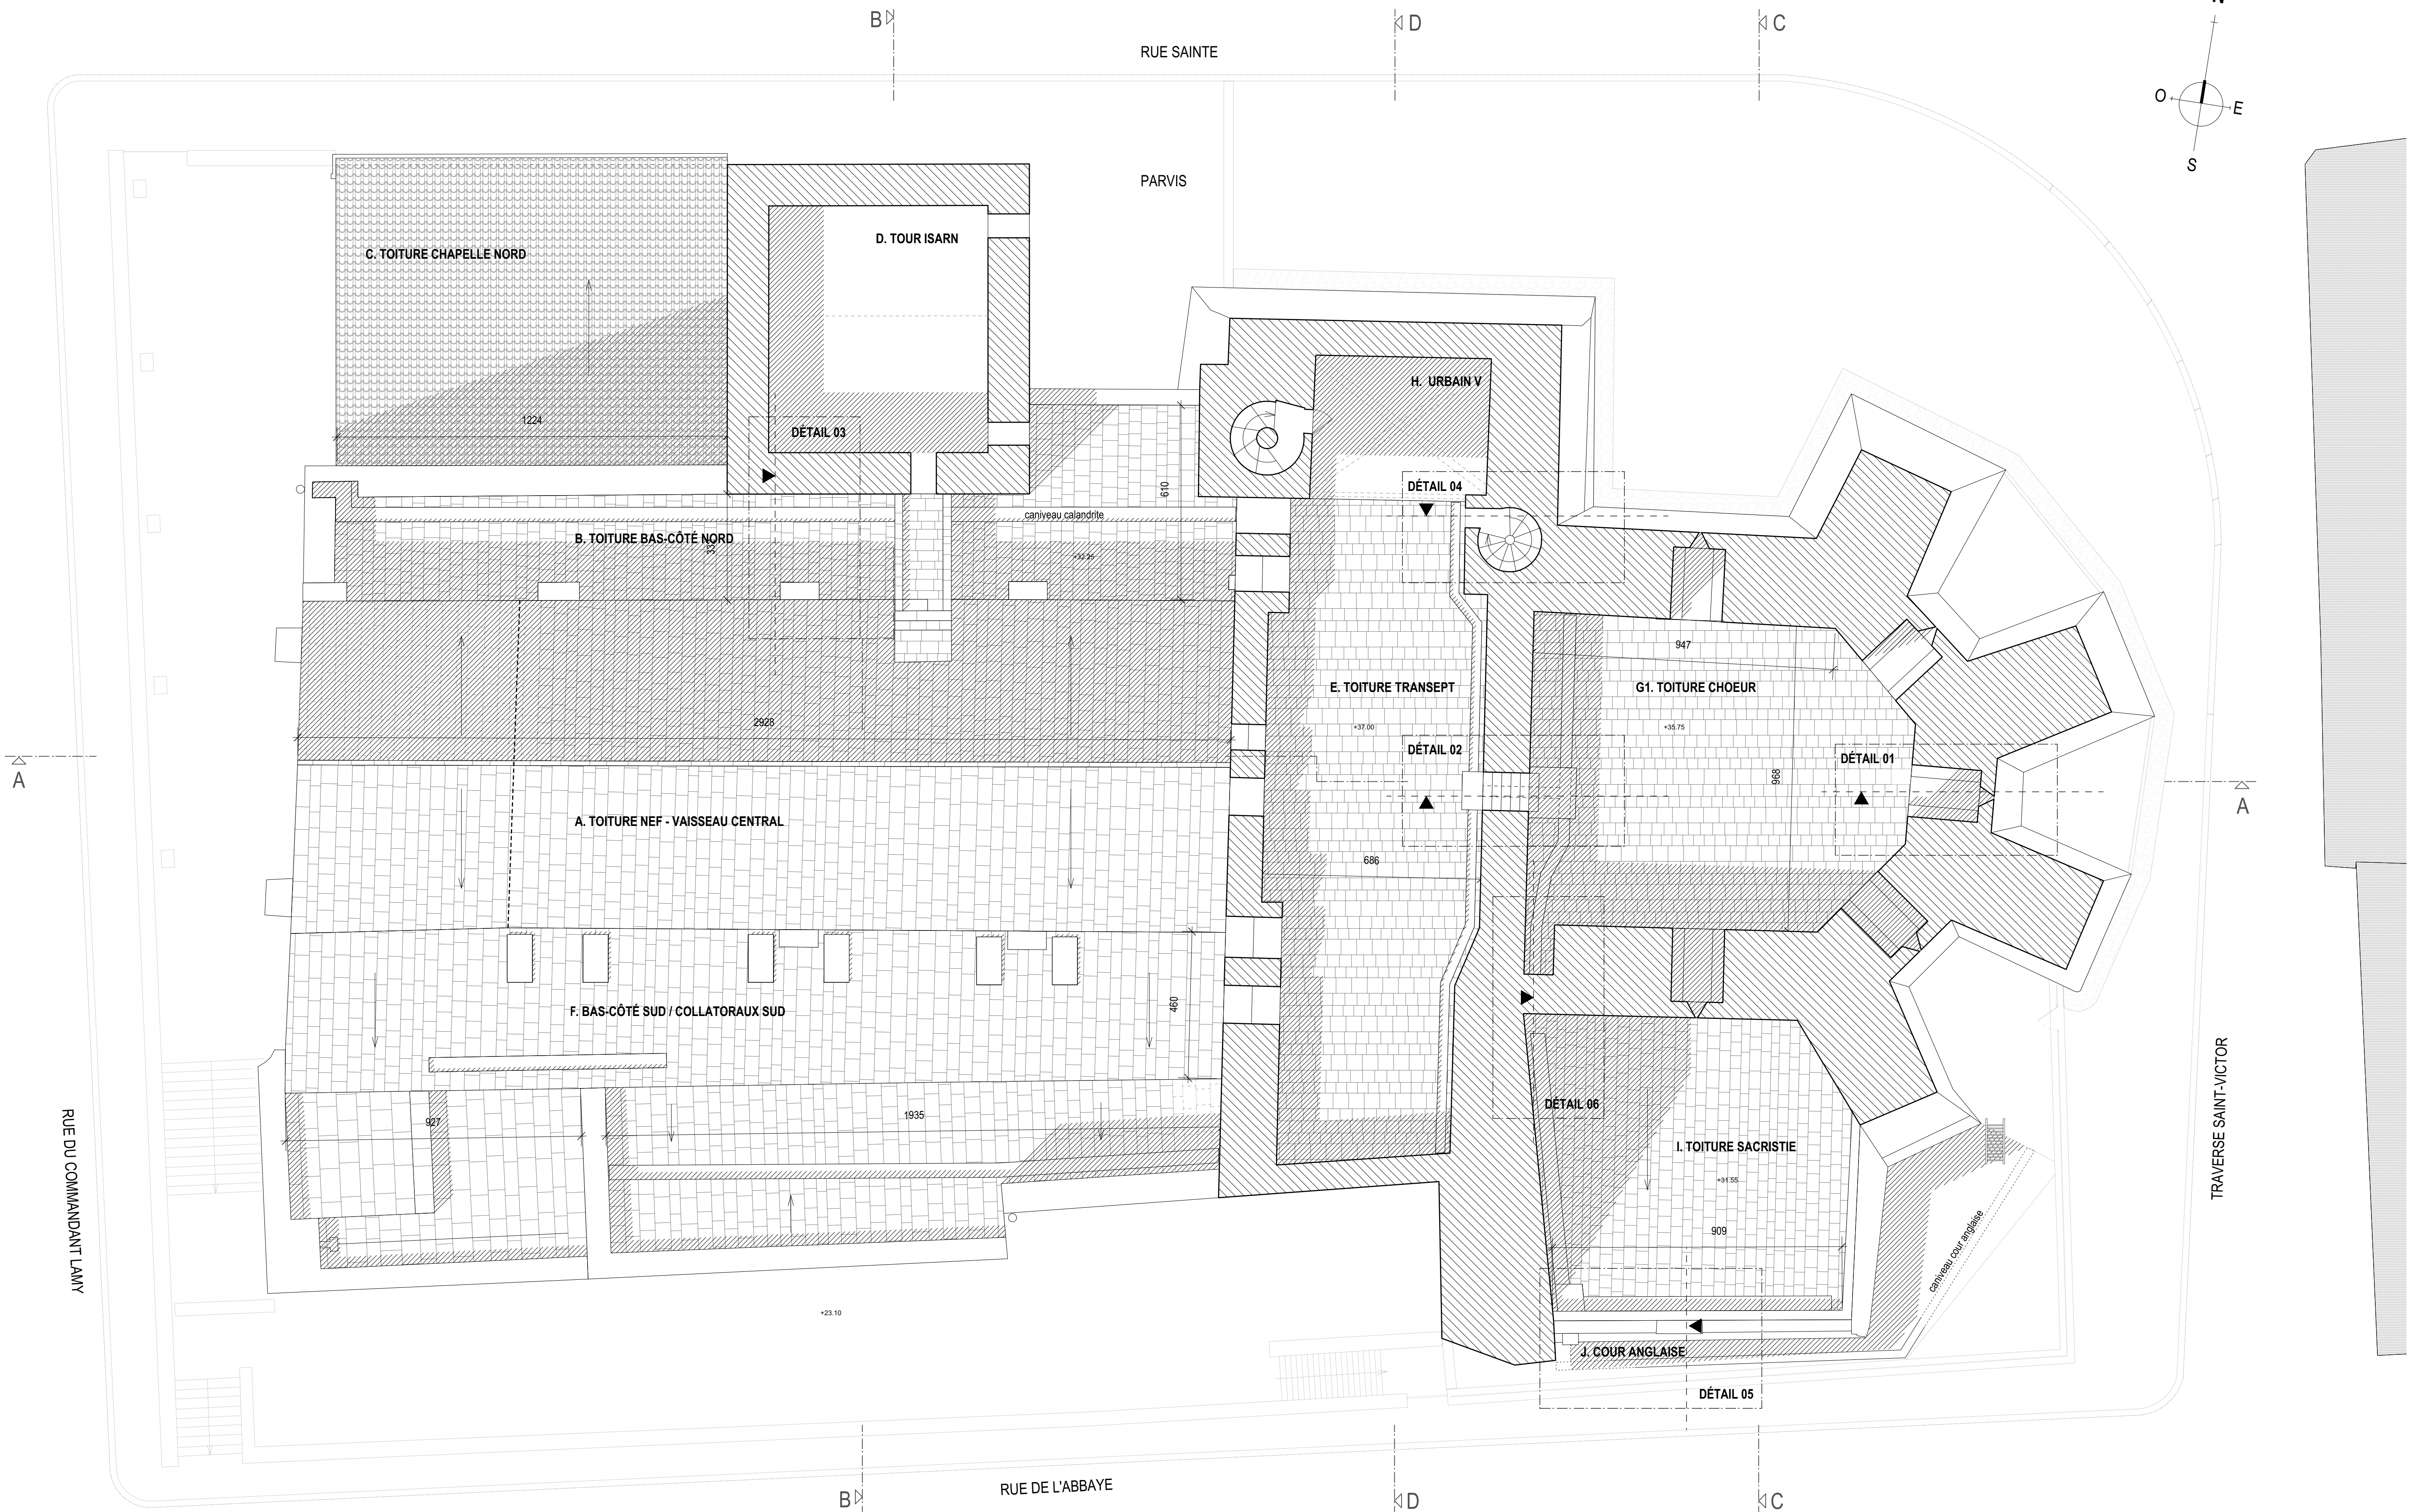
EdL-02

A. TOITURE NEF - VAISSEAU CENTRAL
> État des lieux :
Dalle de pierre bouchardée
Béton pouzzolane
> Pathologies principales constatées :
Joints dégraisés en partie
Fissuration notable traversante
Développement de végétation parasite

B. TOITURE BAS-CÔTÉ NORD
> État des lieux :
Dalle de pierre bouchardée
Béton pouzzolane
> Pathologies principales constatées :
Incompatibilité de matériau
Flashing défailant
Défaut éanchéité
Colonisation biologique

C. TOITURE CHAPELLE NORD
> État des lieux :
Tuiles canal
> Pathologies principales constatées :
Colonisation biologique sommaire

D. TOITURE TOUR ISARN
> État des lieux :
Couverture en carreaux de terre cuite et
périphérie en dalles de pierres
> Pathologies principales constatées :
Restauration contemporaine (2012)
Ensemble en bon état

E. TOITURE TRANSEPT
> État des lieux :
Couverture en dalles ciment
> Pathologies principales constatées :
Incompatibilité de matériau
Flashing défailant
Défaut éanchéité
Colonisation biologique

**F. TOITURE BAS-CÔTÉ SUD
COLLATORAUX SUD**
> État des lieux :
Dalle de pierre bouchardée
Béton pouzzolane
> Pathologies principales constatées :
Joints partiellement dégraisés
Développement de végétation parasite

G1. TOITURE CHOEUR
> État des lieux :
Couverture en dalles ciment
> Pathologies principales constatées :
Incompatibilité de matériau
Flashing défailant
Ancien cariveau à restaurer
Colonisation biologique

G2. CHEMIN DE RONDE CHOEUR
> État des lieux :
Maçonnerie en pierre de la Couronne
Enduit ciment
> Pathologies principales constatées :
Enduit ciment altéré ponctuellement
Colonisation biologique

H. TOITURE TOUR URBAIN V
> État des lieux :
Couverture en dalle de pierre bouchardée
sur béton pouzzolane
> Pathologies principales constatées :
Joints partiellement dégraisés
Restauration contemporaine
Ensemble en bon état

I. SACRISTIE
> État des lieux :
Couverture en dalle de pierre bouchardée
> Pathologies principales constatées :
Joints partiellement dégraisés
Colonisation biologique

J. COUR ANGLAISE
> État des lieux :
Terrain naturel
> Pathologies principales constatées :
Infiltrations dans les maçonneries
Végétations parasites
Ancien cariveau à restaurer
Galerie à investiguer

K. ARASES MAÇONNERIE
> État des lieux :
Pierre de la Couronne avec enduit ciment
> Pathologies principales constatées :
Déformation et éclatement couche d'enduit
Colonisation biologique

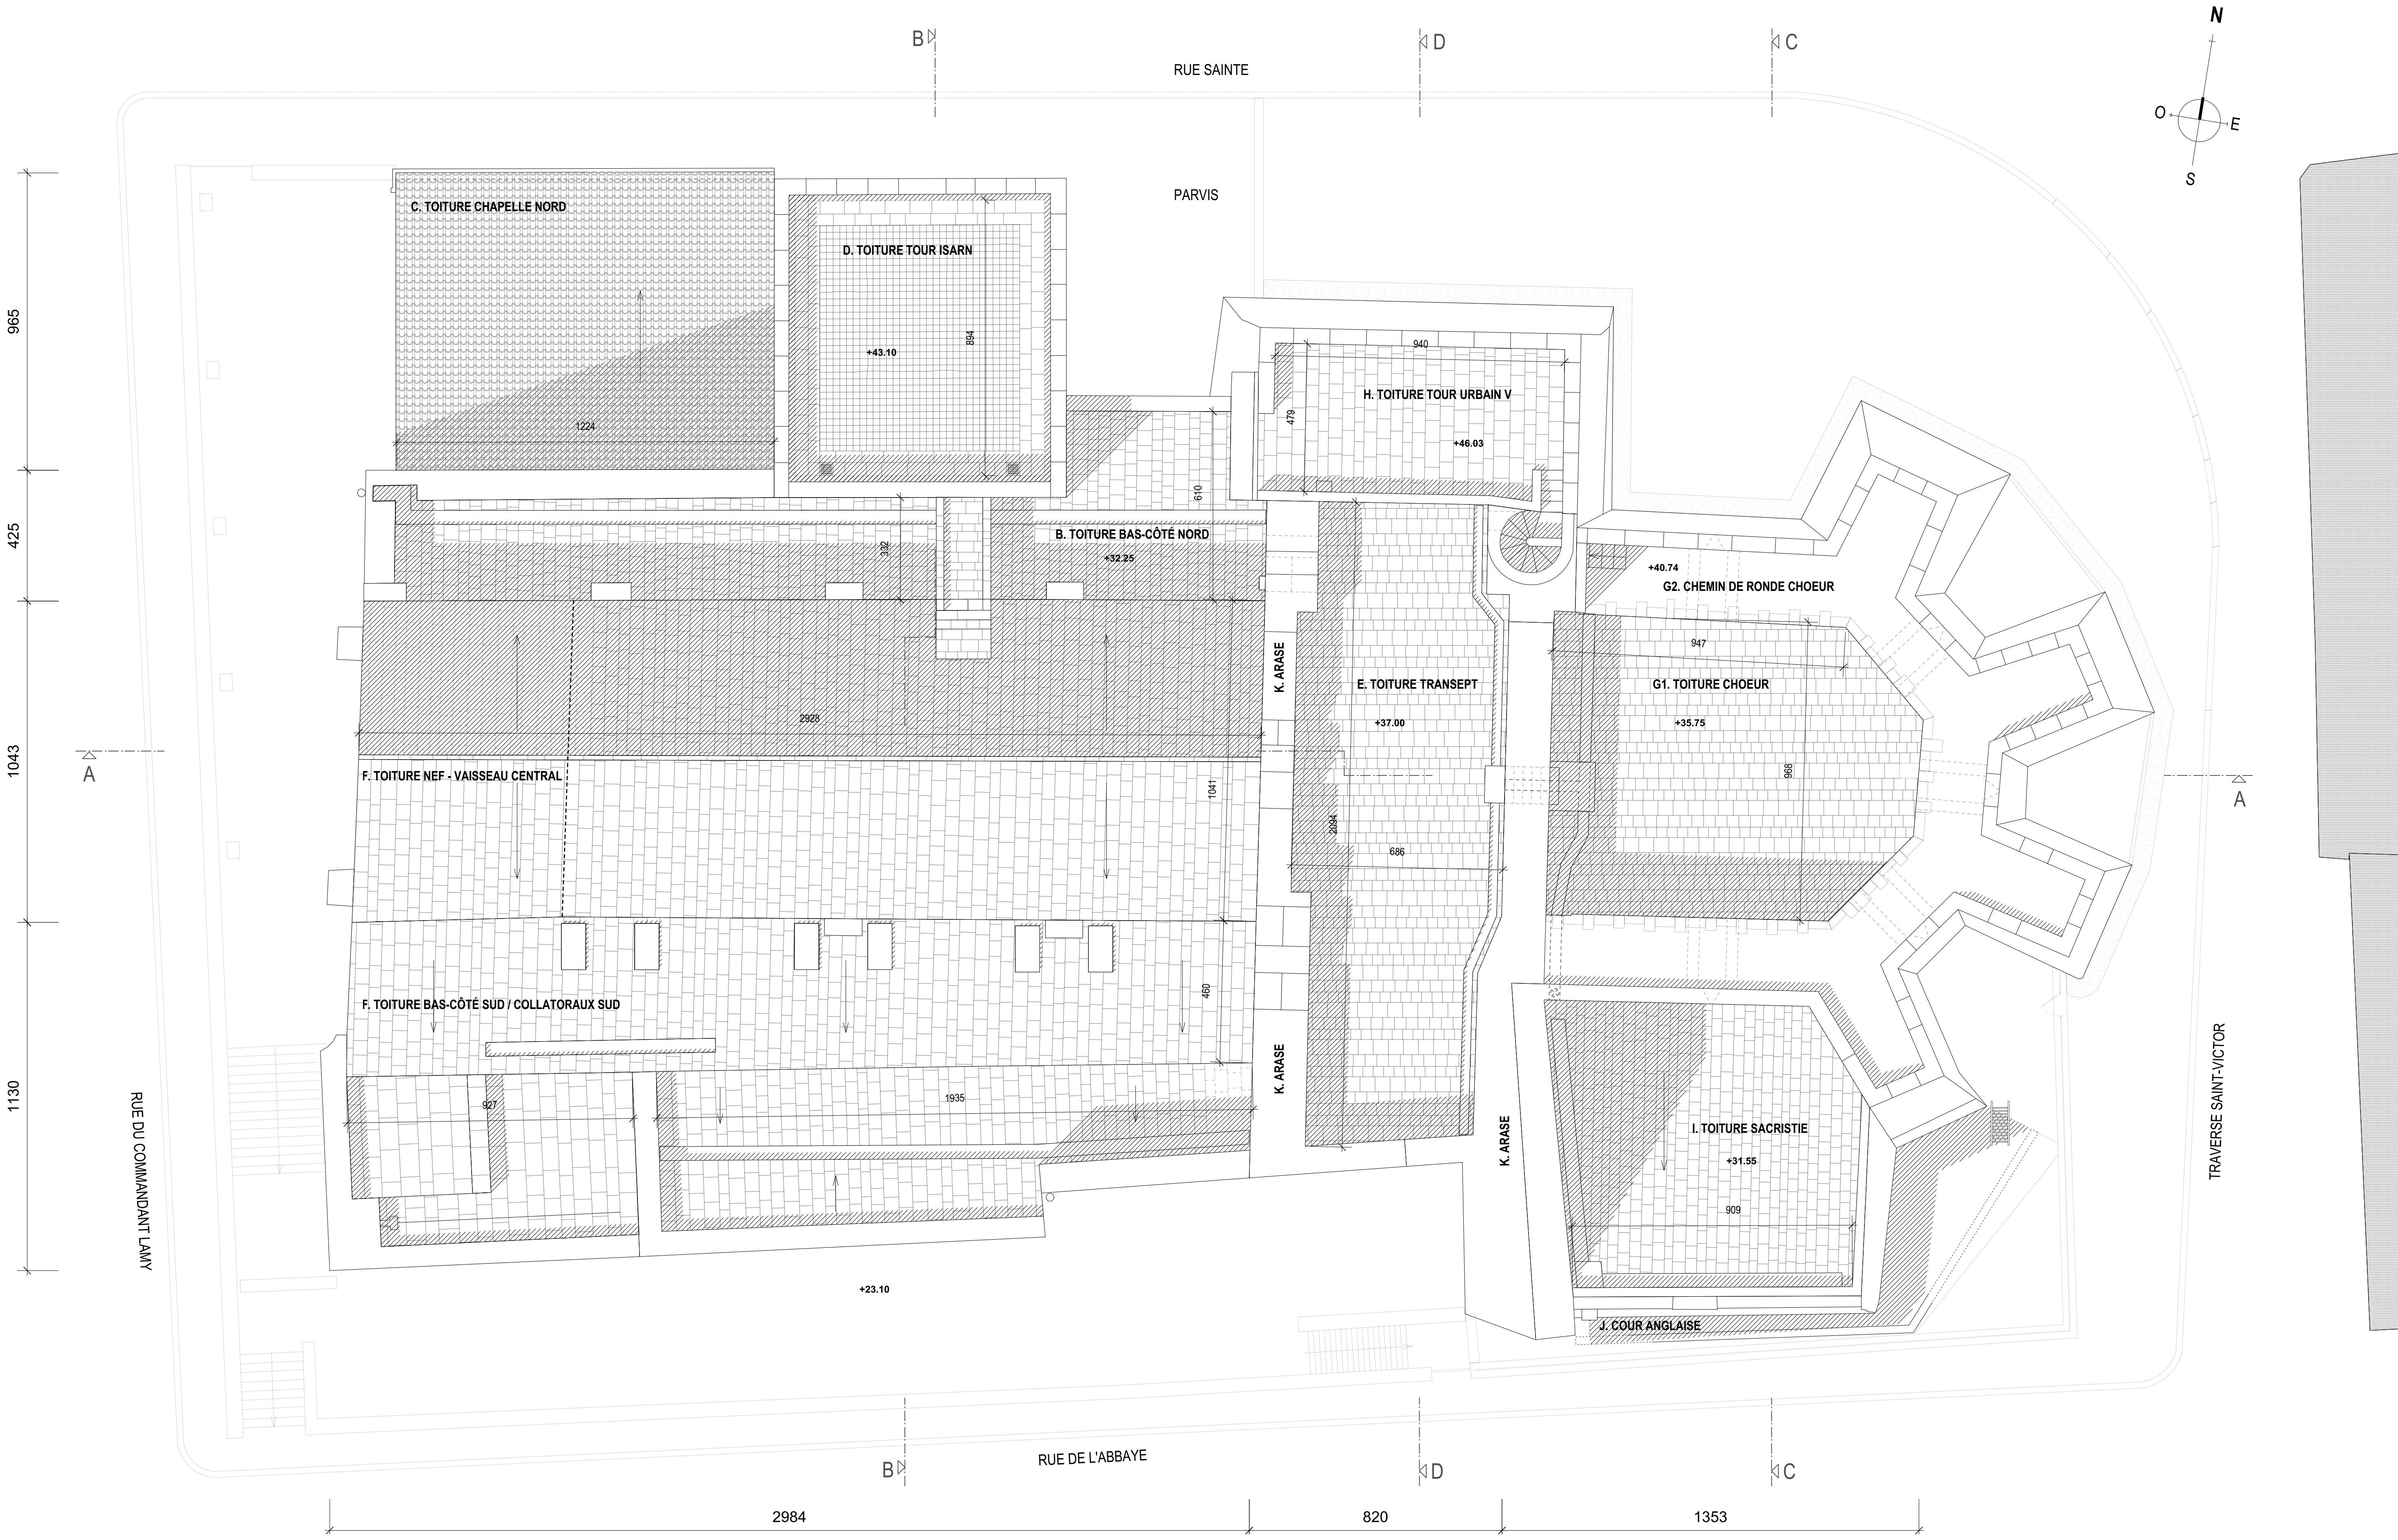
EdL-03

A. TOITURE NEF - VAISSEAU CENTRAL > Etat des lieux : Dalle de pierre bouchardée Béton pouzzolane > Pathologies principales constatées : Joints dégarimis en partie Fissuration notable traversante Développement de végétation parasite	E. TOITURE TRANSEPT > Etat des lieux : Couverture en dalles ciment > Pathologies principales constatées : Incompatibilité de matériau Flashing défaillant Défaut étanchéité Colonisation biologique	H. TOITURE TOUR URBAIN V > Etat des lieux : Couverture en dalle de pierre bouchardée sur béton pouzzolane > Pathologies principales constatées : Restauration contemporaine Ensemble en bon état

B. TOITURE BAS-CÔTÉ NORD > Etat des lieux : Dalle de pierre bouchardée Béton pouzzolane > Pathologies principales constatées : Incompatibilité de matériau Flashing défaillant Défaut étanchéité Colonisation biologique	F. TOITURE BAS-CÔTÉ SUD COLLATORAUX SUD > Etat des lieux : Dalle de pierre bouchardée Béton pouzzolane > Pathologies principales constatées : Joints dégarimis Développement de végétation parasite	I. SACRISTIE > Etat des lieux : Couverture en dalle de pierre bouchardée > Pathologies principales constatées : Joints partiellement dégarimis Colonisation biologique

C. TOITURE CHAPELLE NORD > Etat des lieux : Tuiles canal > Pathologies principales constatées : Colonisation biologique sommaire	G1. TOITURE CHOEUR > Etat des lieux : Couverture en dalles ciment > Pathologies principales constatées : Incompatibilité de matériau Flashing défaillant Défaut étanchéité Colonisation biologique	J. COUR ANGLAISE > Etat des lieux : Terrain naturel > Pathologies principales constatées : Infiltrations dans les maçonneries Végétations parasites Ancien caniveau à restaurer Galerie à investiguer

D. TOITURE TOUR ISARN > Etat des lieux : Couverture en carreaux de terre cuite et périphérie en dalles de pierres > Pathologies principales constatées : Restauration contemporaine (2012) Ensemble en bon état	G2. CHEMIN DE RONDE CHOEUR > Etat des lieux : Maçonnerie en pierre de la Couronne Enduit ciment > Pathologies principales constatées : Enduit ciment altéré ponctuellement Colonisation biologique	K. ARASES MAÇONNERIE > Etat des lieux : Pierre de la Couronne avec enduit ciment > Pathologies principales constatées : Déformation et écaillage couche d'enduit Colonisation biologique
