**Restauration des charpentes, couvertures, planchers et façades de l'église
Saint Cannat, 13001 Marseille**

RAPPORT SUR L'ÉTAT DES STRUCTURES

Décembre 2020

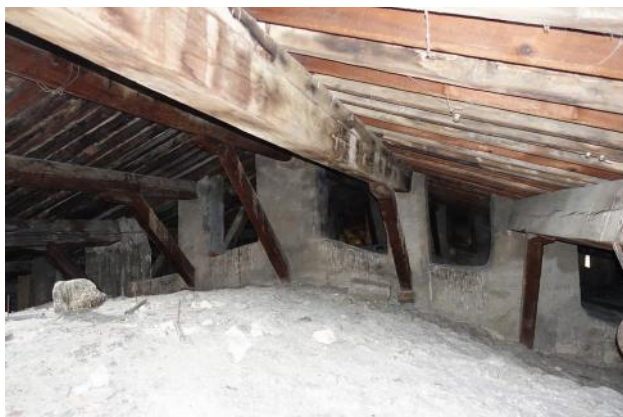
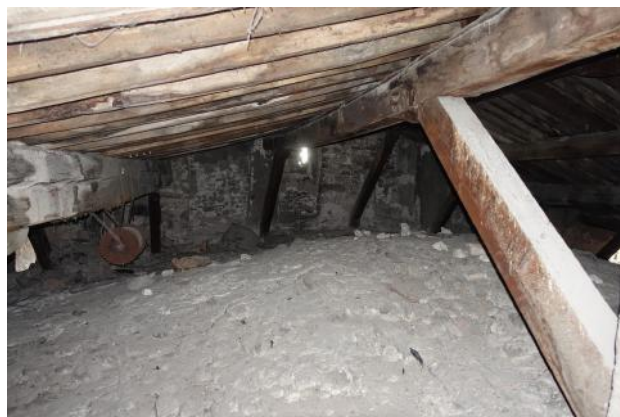
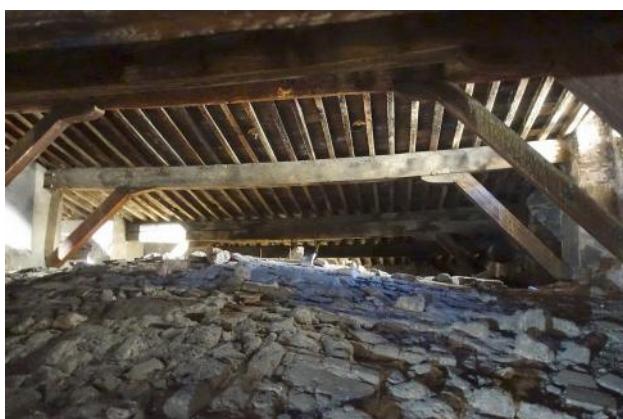
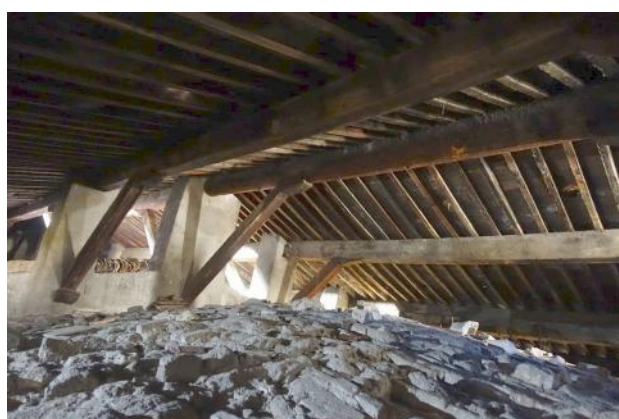
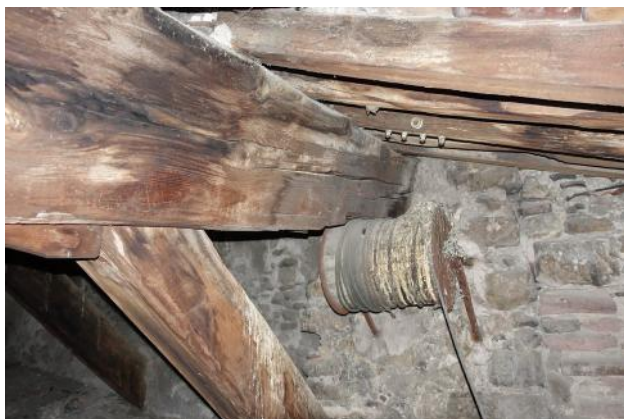
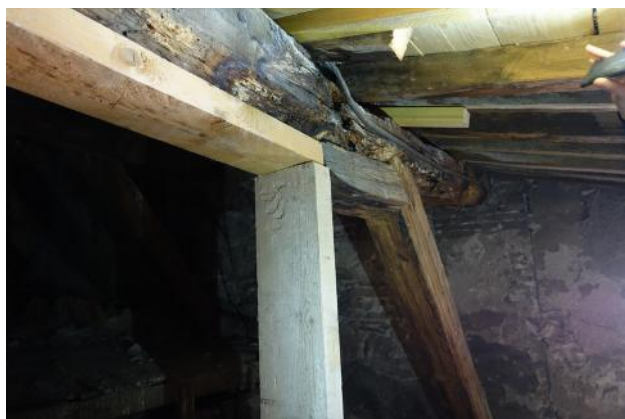
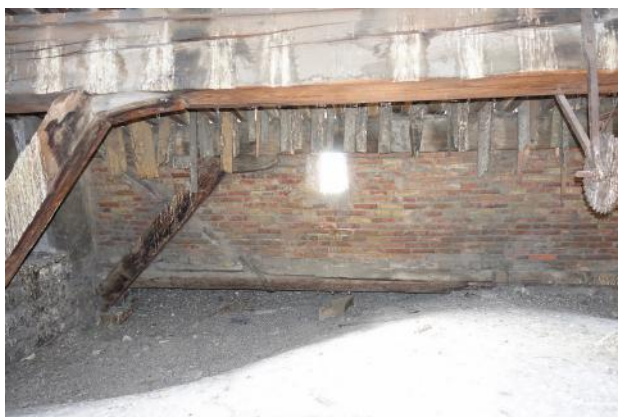
Les photos ci-dessus montrent qu'une partie des poutres semblent avoir subi des cycles d'humidification et de séchage, ce qui a conduit à une baisse de la qualité des bois.

On observe par ailleurs que certaines poutres semblent avoir rompu par endroit et ont déjà fait l'objet de renforcements (qui sont à considérer comme provisoires et devront être améliorés dans le cadre des travaux de réhabilitation).

Toutefois, il convient de prendre en compte les désordres observés au cas par cas (cassure de poutres, pourrissement du bois, etc.). Les désordres qui nécessitent un traitement sont repérés sur les plans.

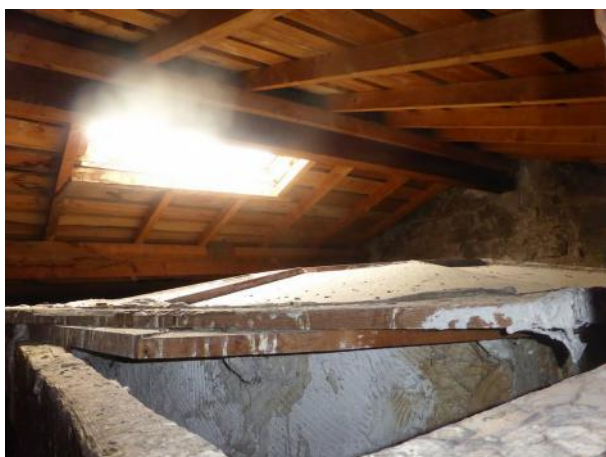
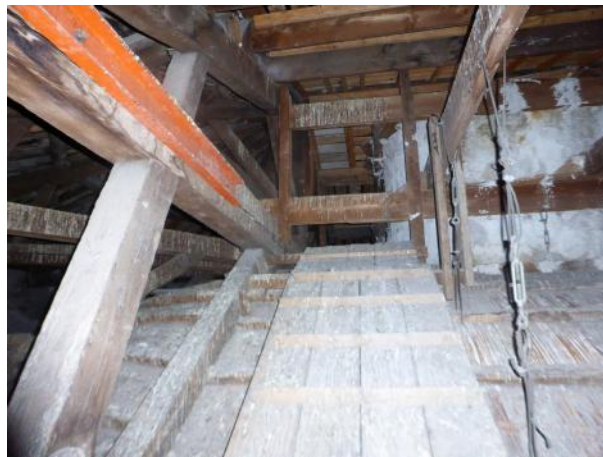
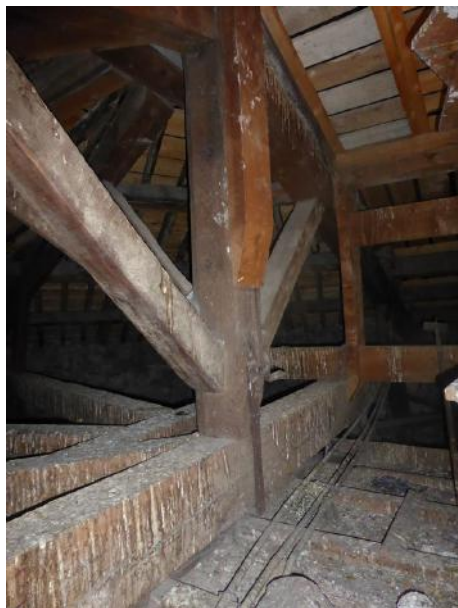
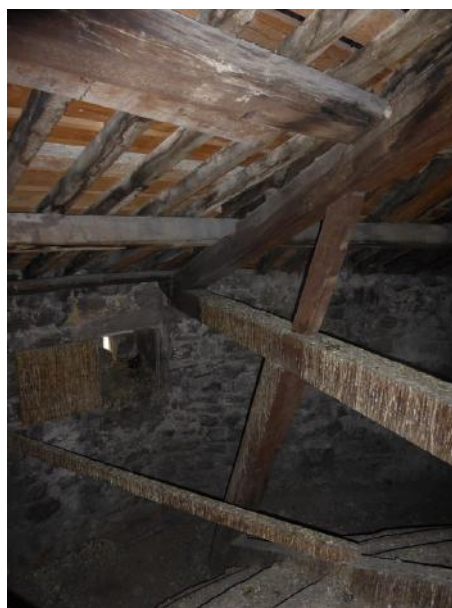
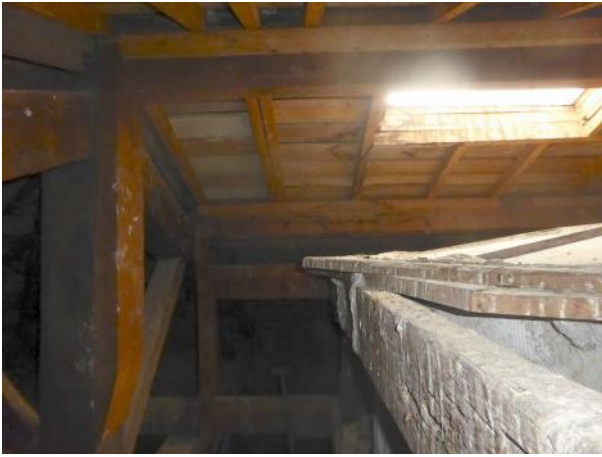
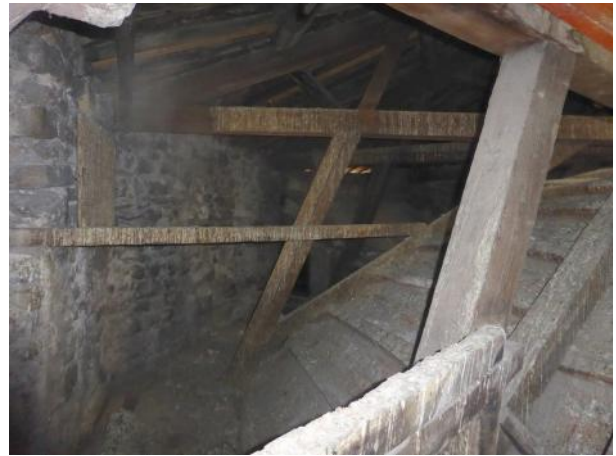
La charpente au droit du puits de lumière apparaît récente.

Un moisage métallique au niveau d'un des deux appuis de la ferme principale a pu être observé, le bois à cet endroit montrant d'anciennes traces d'humidité.

Globalement, la structure de la charpente apparaît saine.

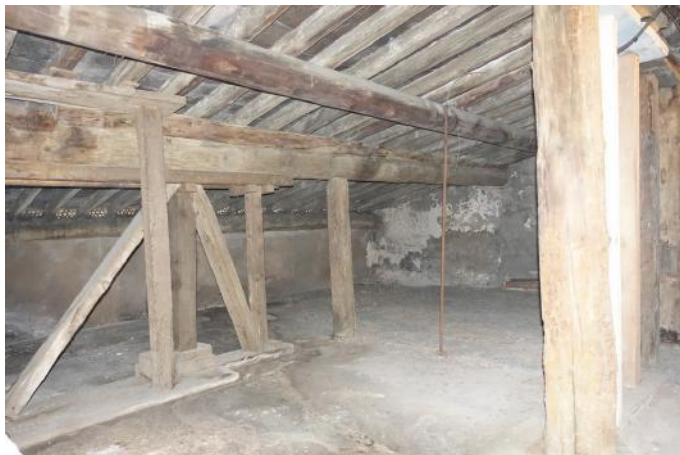
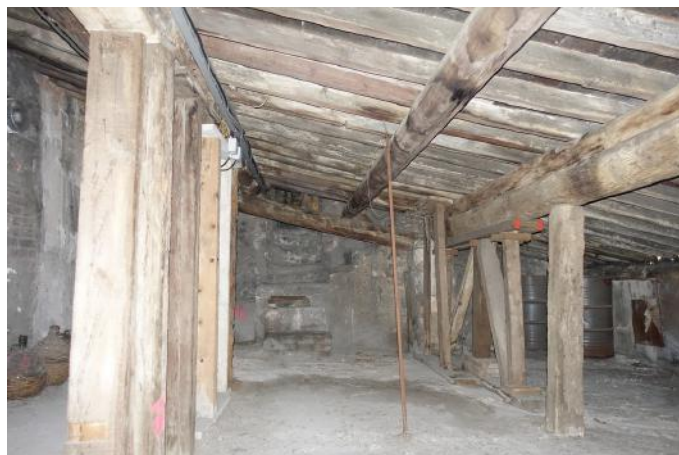
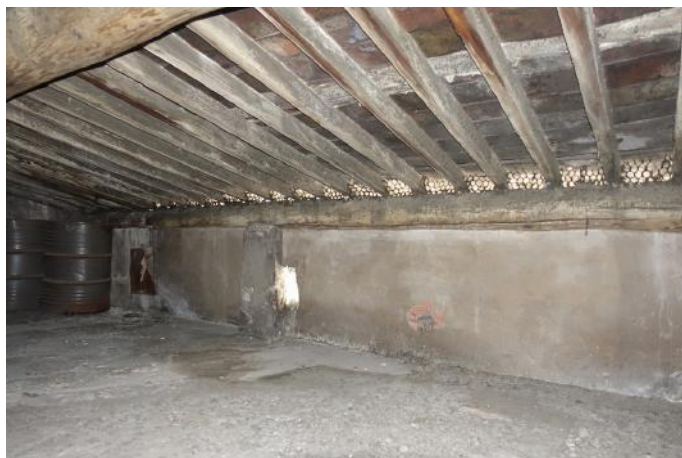
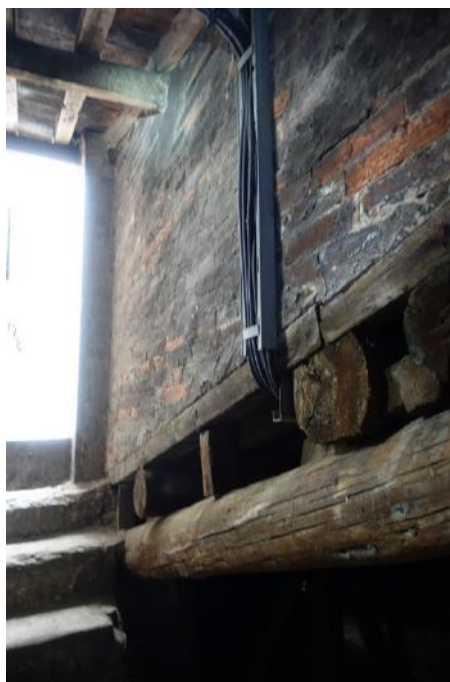
Des renforcements des pannes anciennes ont déjà été effectués par la mise en place de poteaux électriques bois diamètre 18cm environ.

Les poutres existantes courantes, soit du fait de leur état de dégradation, soit parce qu'elles apparaissent sous-dimensionnées seront toutes changées dans ce comble.

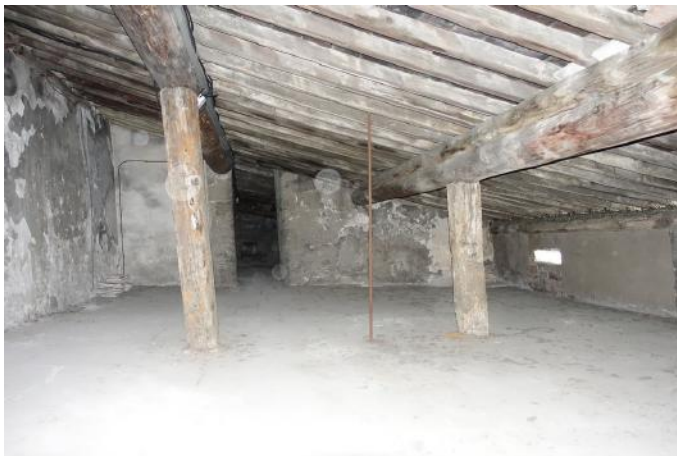
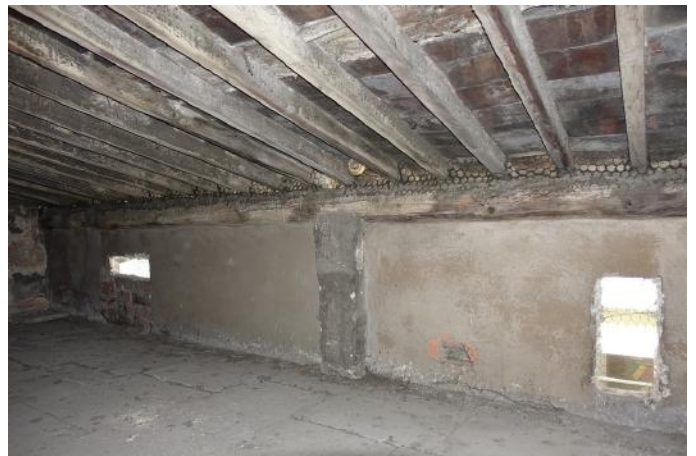
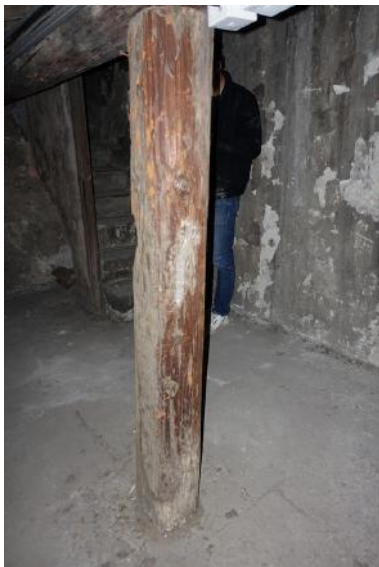
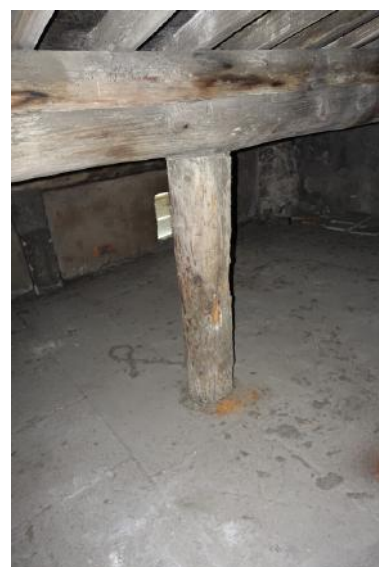
Les bois (pannes et chandelles) montrent des marques d'attaques par des insectes xylophages. Un sondage au couteau a montré que ces attaques restent toutefois superficielles.

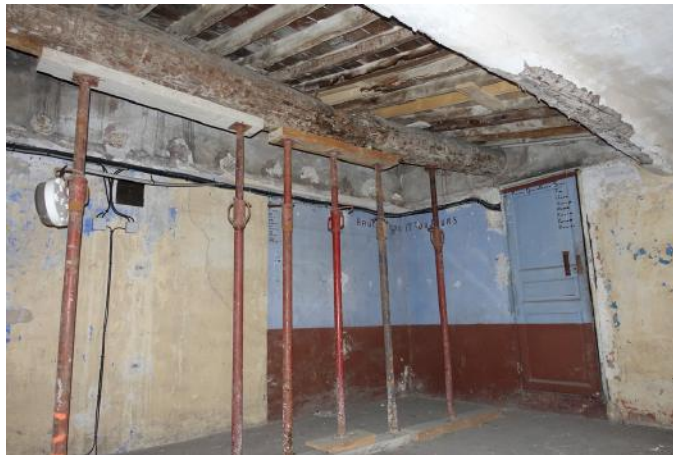
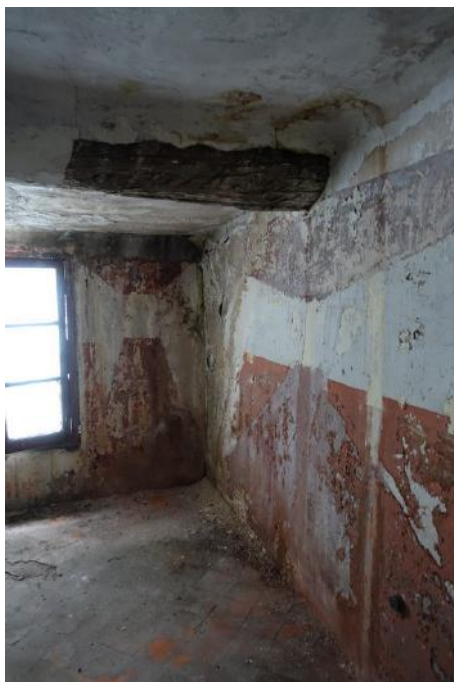
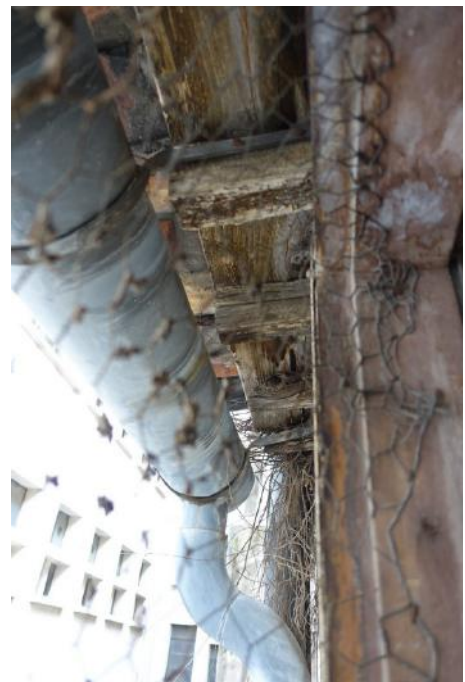
La panne Sud apparaît cassée et étayée.

Les abouts des pannes présentent une suspicion de pourrissements des insertions, notamment dans l'angle Nord Est où une pénétration d'eau a été remarquée.

Concernant le débord de toiture : les chevrons et planches sont très largement pourris et seront donc à changer.

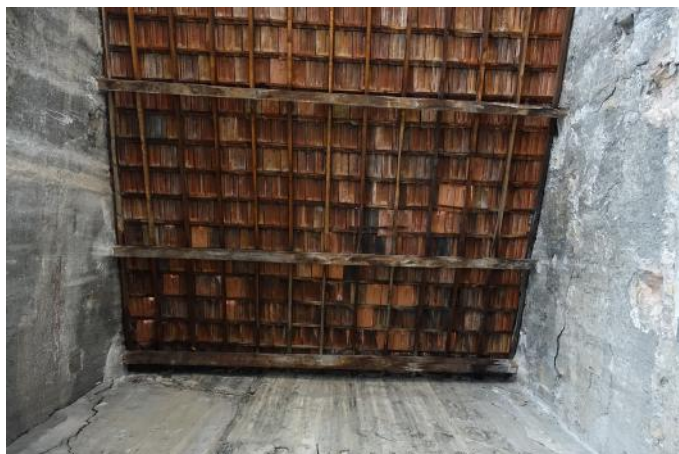
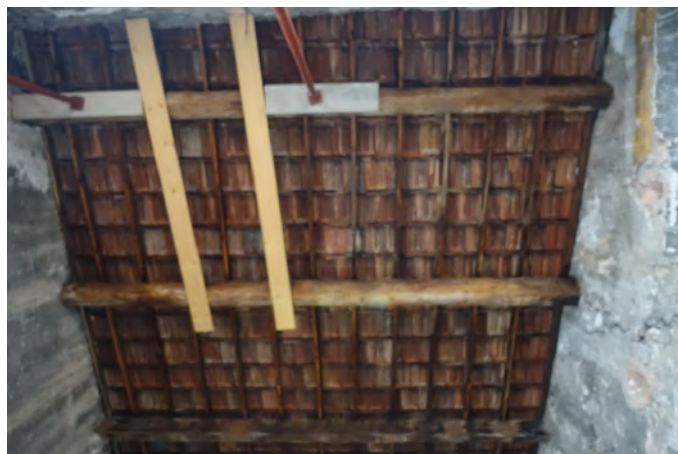
Les pannes de cette zone apparaissent toutes en mauvais état et seront toutes déposées et remplacées en lieu et place par des pannes neuves.

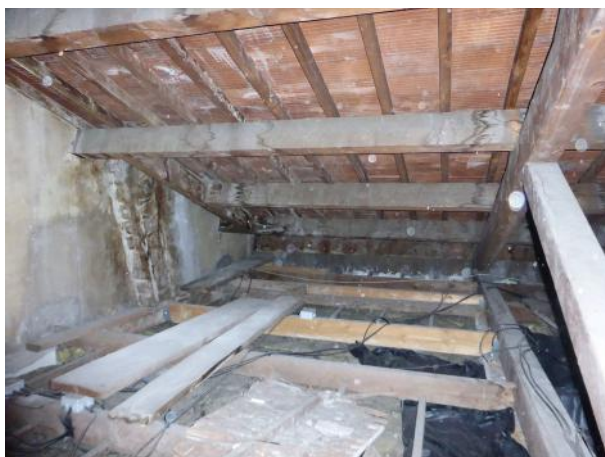
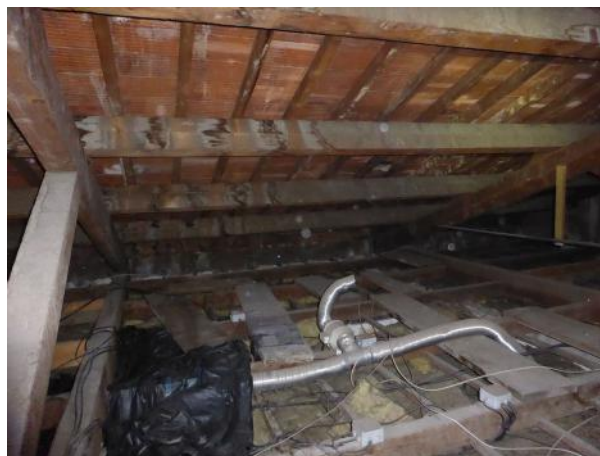
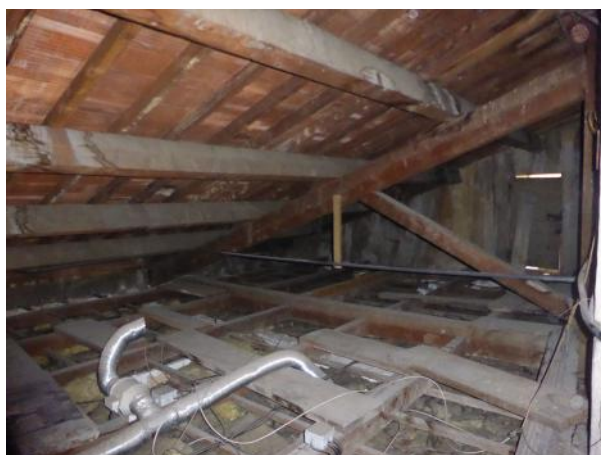
L'état des bois et la conception générale de la charpente n'appellent pas de remarque particulières.

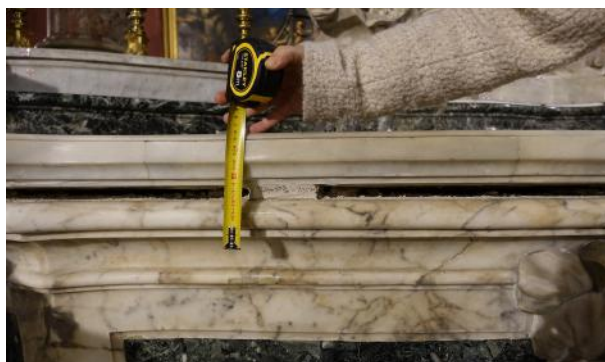
Figure 1: décollement relatif entablement embase

- Les déformations et désordres constatés sur l'ouvrage semblent limités à des variations différentielles locales (raccord entre plaques de marbre, contact au sol et déformation des premier rang de carreaux).

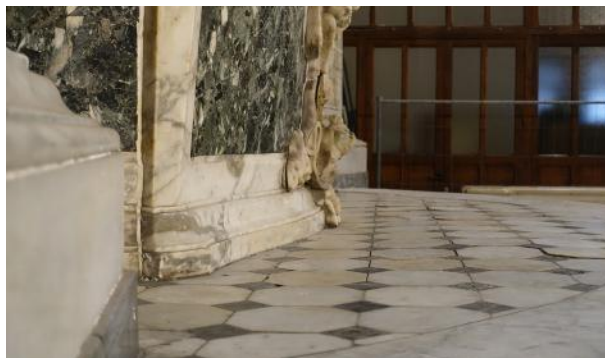
Figure 3: déflexion carreaux au pied de l'embase

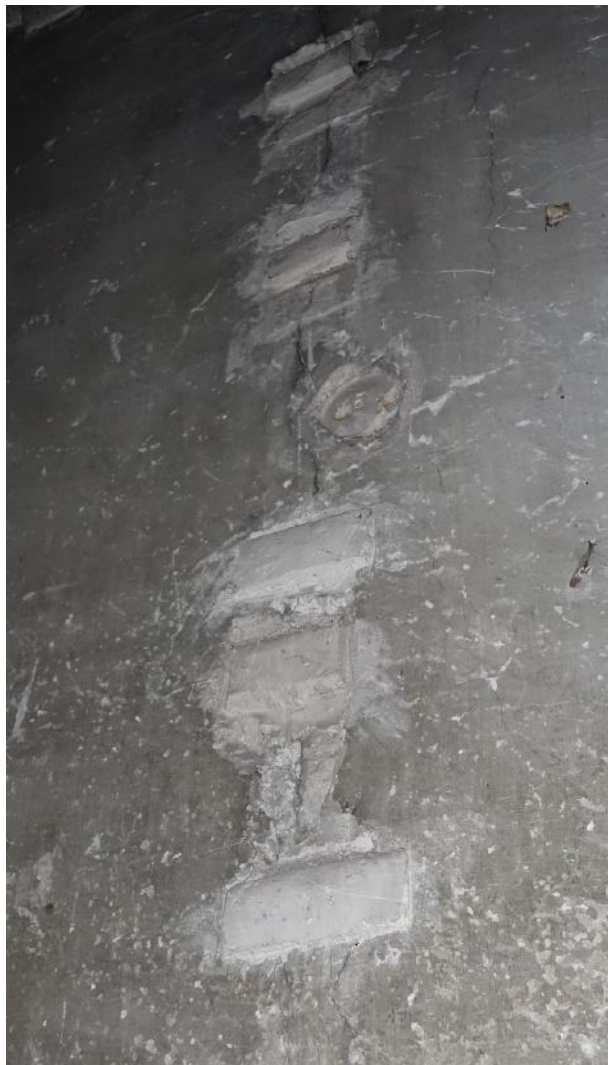
Figure 5: série de témoins montrant que les mouvements sont stoppés en 1935

De façon synthétique, les témoins de 1935 sont toujours intacts sur l'ensemble de la construction. Les témoins plus anciens sont fissurés (notamment les témoins de 1925 et 1929 qui ont tous rejoué). Cet échelonnement permet de situer l'arrêt des mouvements entre 1932 et 1935. Il apparaît que la construction n'a plus enregistré de mouvement significatif depuis cette période.

La lecture des témoins indique que les mouvements ont cessé avant 1935. L'absence de jeu latéral sur les fissures indique qu'il n'y a pas de tassement différentiel entre les deux parties de la construction (Sud et Nord).

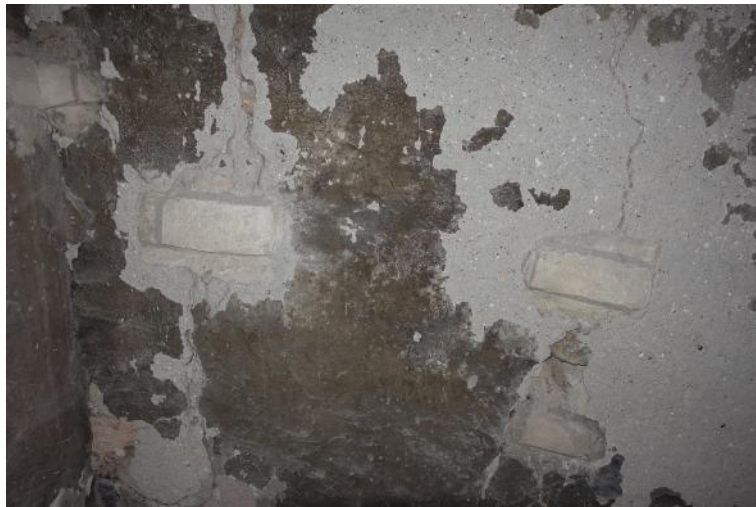
Figure 4: témoins en partie supérieure de la cage - date 1935 - témoins intacts

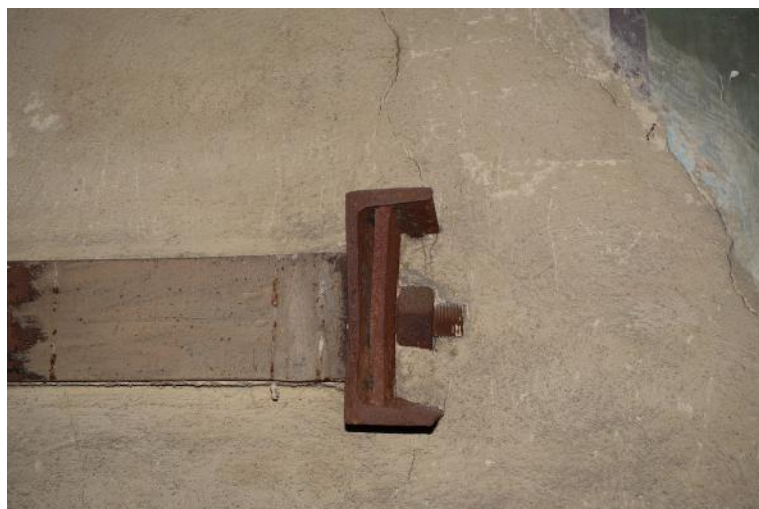
Figure 7: vue du dispositif de ceinturage métallique

La cage d'escalier est renforcée par des ceinturages à quatre niveaux (14,12 – 17,25 – 20,91 – 25,95). Les appareillages de cerclage sont constitué d'UPN de 200 sur les faces Nord et Sud et de larges plats (120x20) sur les faces Est et Ouest. Ces cerclages ont très vraisemblablement été mis en œuvre dans le cadre du renforcement de la construction après apparition des fissures évoqués ci-après.

Les ouvrages métalliques mis en œuvre pour palier les défauts apparus lors des travaux voisins sont particulièrement invasifs et présentent, outre leur aspect inesthétique, un risque de corrosion à terme qui pourra devenir néfaste pour la conservation de l'édifice. Ils sont constitués de deux UPN 200 sur les faces Nord et Sud du clocher et de deux plats de 120x20 en acier de type E24.

- Mise en œuvre de témoins neufs sur les fissures principales aux niveaux des trois cerclage.
- Dépose en commençant par le haut (niveau 21,08). Ordre 3 → 2 → 1.
- Réduction de la tension dans les plats par desserrement progressif des écrous de façon coordonnée sur les deux faces portant les assemblages (Nord et Sud).
- Dépose des pièces métalliques partiellement engagées par refouillement maîtrisé.
- Reconstitution des maçonneries après retrait des éléments métalliques.

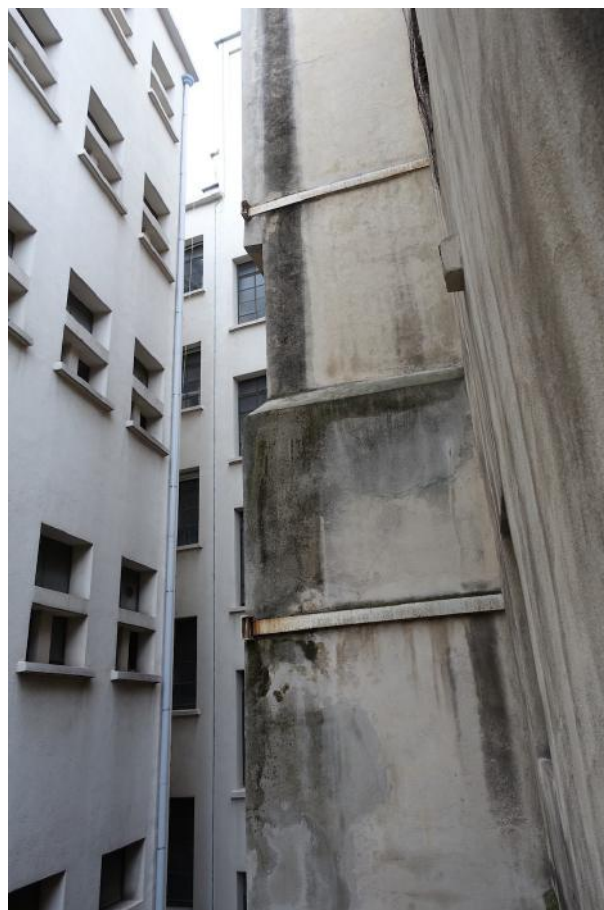
Figure 6: variation d'épaisseur du mur de la cage d'escalier - sondages en attente

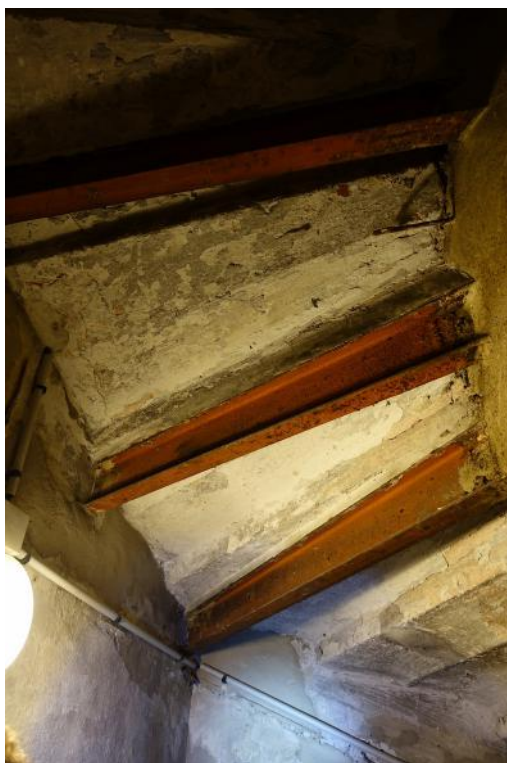
Figure 8: renforcement de quelques marches par IPN

L'escalier présente des désordres non négligeables. Une partie des marches présente une fracturation classiquement observée dans ce type de construction (fracture au tiers de la marche coté fût). Des profils métalliques en sous-face ont été placés pour remédier à la fragilité de certaines marches. La face supérieure des marches ne présente pas de désordre autre qu'une usure d'usage.

Les marches en pierres affectées par les fractures seront brochées, soit depuis le fut en forage horizontal, soit en engravure.

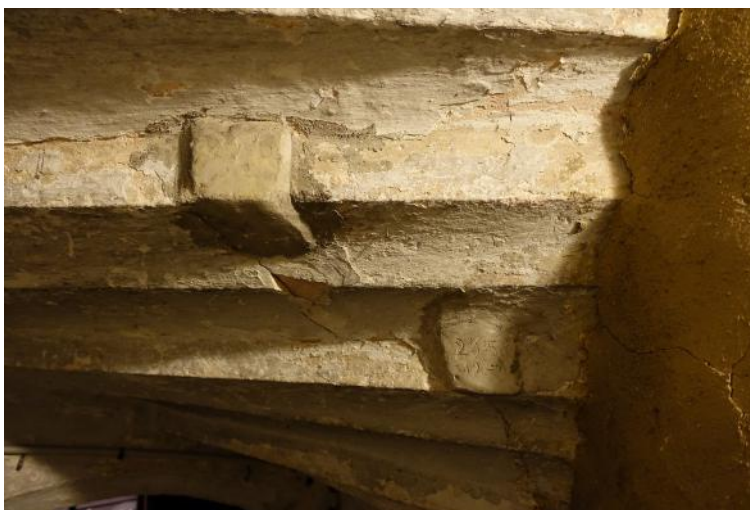
Figure 9: témoins sous paillasse 1935 - intacts

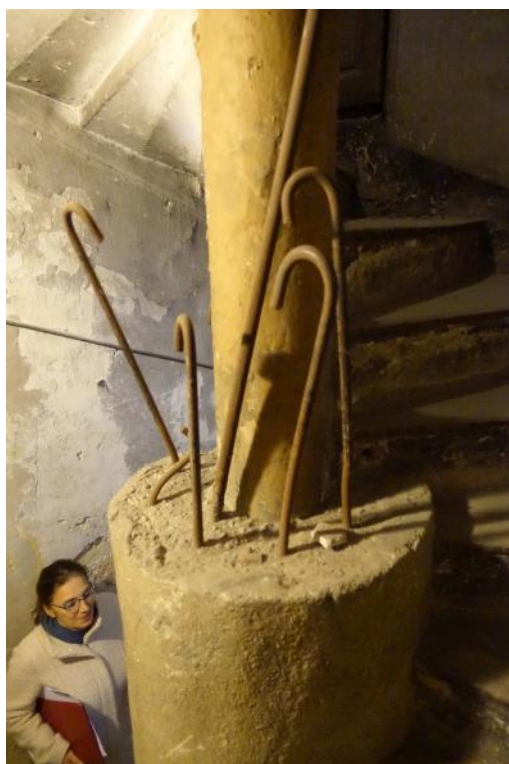
Figure 10: fût rechapé en béton armé

Le fût a été rechapé en béton armé en partie inférieure. Il n'apparaît aucun désordre sur cette partie rechapée. Au-dessus, le fût d'origine apparaît et ne présente pas d'amaigrissement important.

Dans ce cadre, nous prévoyons le maintien en place du chemisage béton armé.

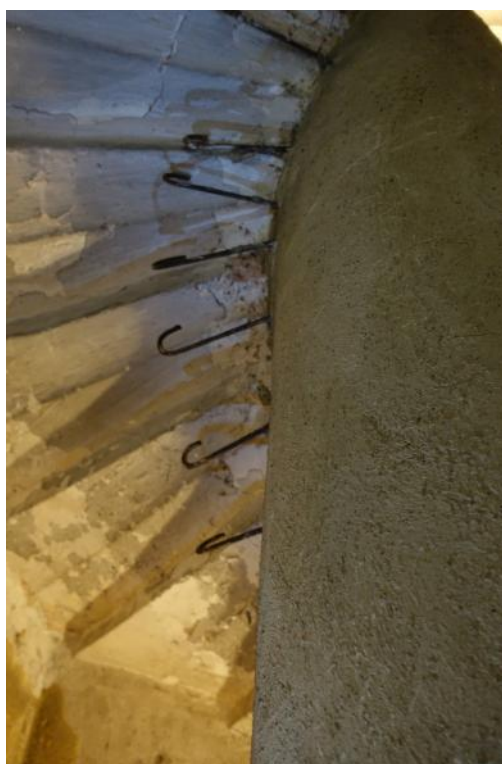
Figure 11: attentes pour liaison avec un renforcement de la paillasse

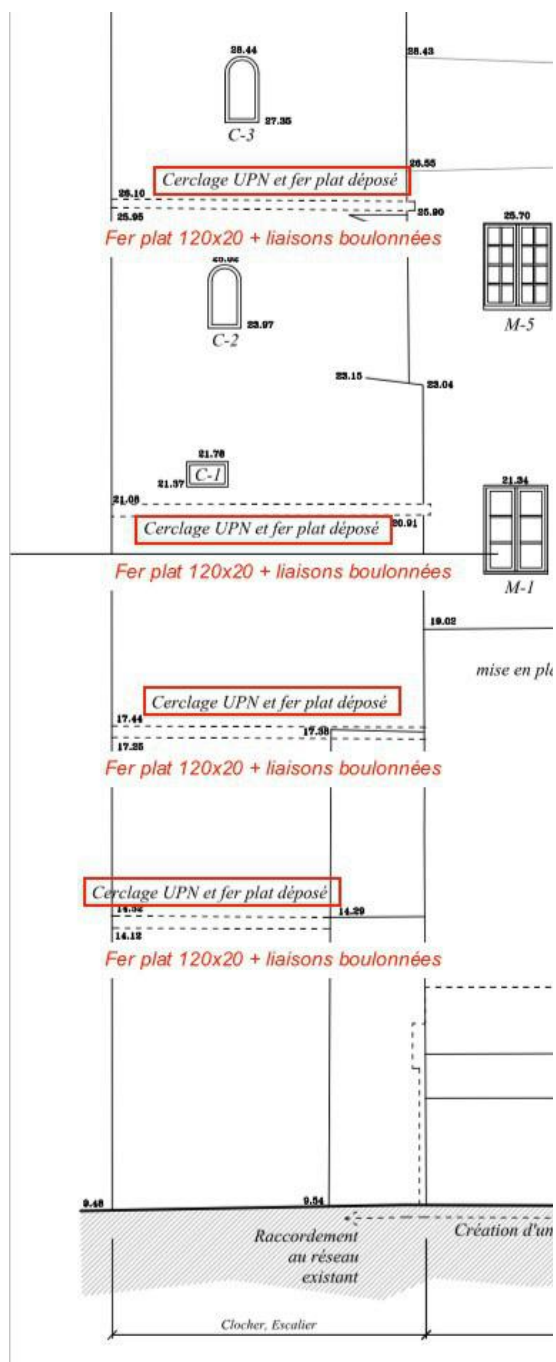
Figure 12: repérage des ceintures à déposer

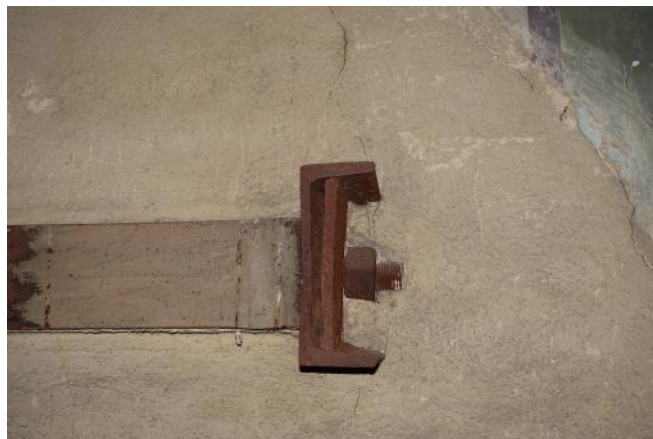
Figure 13: vue du dispositif de ceinturage métallique

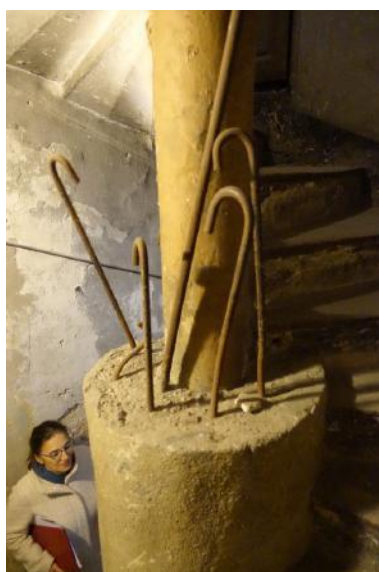
Le chemisage béton armé est maintenant solidaire de façon intime avec le fut de l'escalier. Sa dépose nécessiterait l'usage de matériels percussifs dont les effets sur les ouvrages histroniques seraient néfastes.

*Figure 14: Chemisage BA -
Liaison intime avec le fut -
Maintien en place*

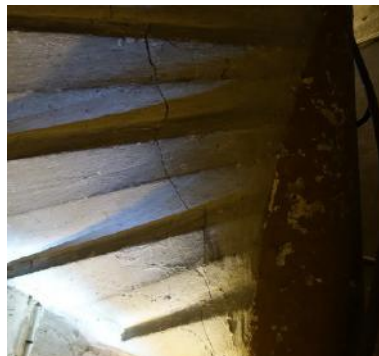
Figure 15: fissure à brocher

Dans le cas où les marches concernées sont affectées par une fissure franche sans détérioration de la pierre sur le reste de l'élément, il sera procédé à des brochages en écharde pour solidariser les deux parties de la marche.

- Broches inox.
- Diamètre 6mm.
- Longueur à adapter à la géométrie de la marche.
- Scellement toute longueur à la résine compatible avec la pierre.
- Complément de solidarisation par coulinage de la fissure à la seringue.

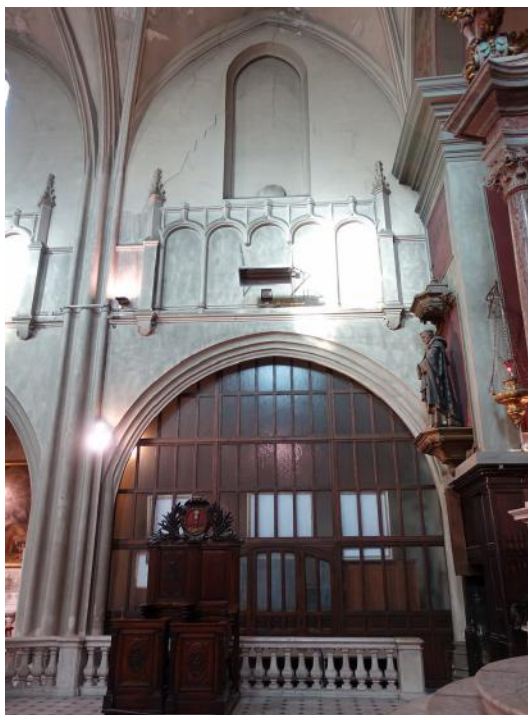
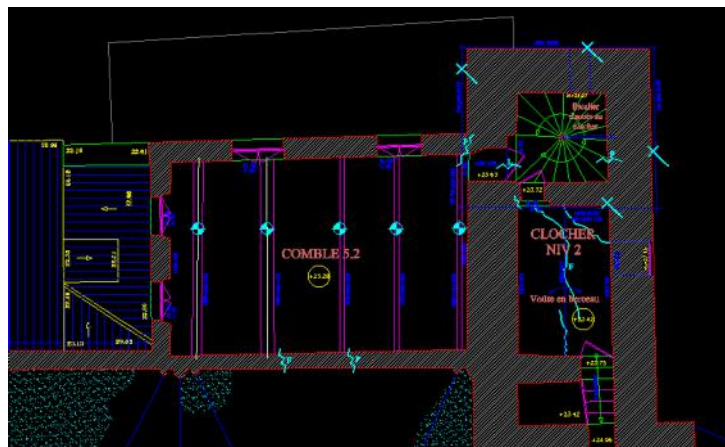
Figure 17: fissure sur tympan de bas côté - figure d'extension Ouest - Est

La nef est affectée par une fissuration à dominante verticale essentiellement présente sur la travée 1 coté Nord. Il s'agit d'une figure en arc de décharge dissymétrique, plus marqué en rive Ouest. Cette travée correspond à la zone de contact avec le clocher.

Sans qu'il soit possible d'établir un lien évident entre les désordres affectant la cage d'escalier du clocher et les fissures visibles en travée 1 de la nef, la répartition des fissures pourrait indiquer un mouvement de la partie Nord Est de l'ensemble cage d'escalier – clocher – bas coté Nord.

Dans ce cas, on retrouve une suspicion de relation entre les travaux voisins et l'ouverture de ces fissurations dont l'ancienneté est établie.

Compte-tenu des éléments relevés ci-avant, il convient de prévoir une réparation des zones fissurées par remaillage des fissures et coulinage des zones endommagées.

Le tympan de la première travée Nord de la Nef étant composé de pierres de taille, on prévoit une couture de la fissure principale par micro-goujonnage pierre à pierre sur toute la hauteur des fissures.
