ÉGLISE SAINT CANNAT LES PRÊCHEURS

*Mission de maîtrise d'oeuvre
relative à la restauration des charpentes,
couvertures, planchers et stabilité du maître-autel*

*Notice de présentation
Février 2021*

FABRICA TRACEORUM

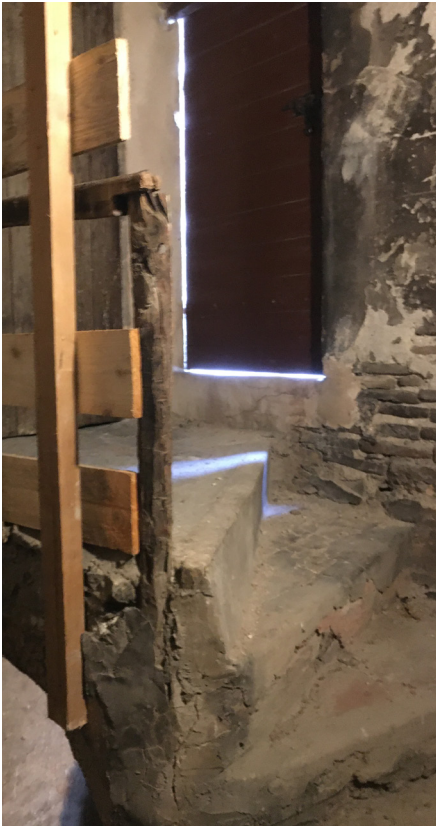
Dernière volée à démolir et à rebâtir entièrement (17 marches)

La dernière volée de l'escalier a été entièrement remaniée avec la mise en place de marches maçonnées et sous face en enduit. Les infiltrations importantes ne permettent pas une conservation de la dernière volée. Les 17 dernières marches seront déposées et rebaties en pierre de taille avec un complément du noyau central.

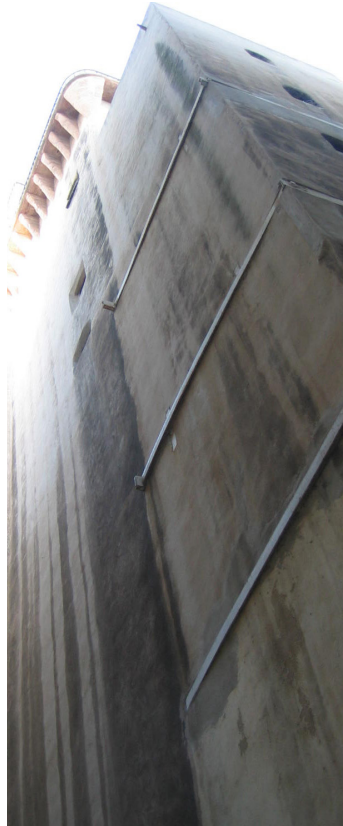
Les consolidations de l'escalier et du clocher verront la dé-restauration du cerclage métallique et des restaurations antérieures inappropriées, qui apparaissent aujourd'hui destructrices pour le monument.

Cerclages à déposer

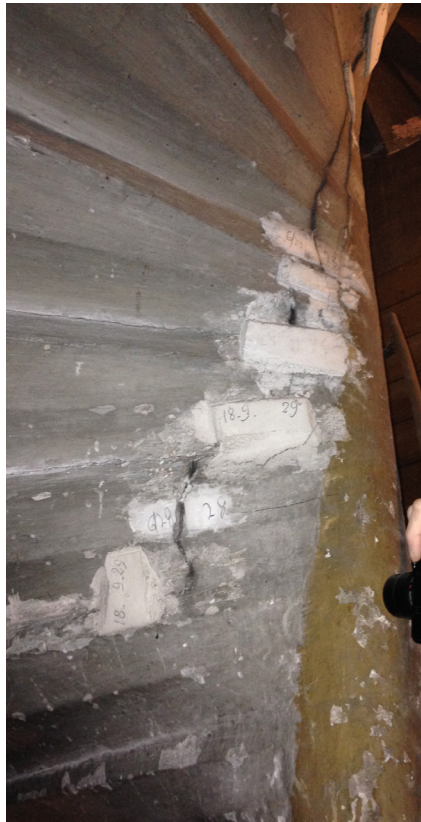
Dépose des consolidation antérieures et remaillage des fissures

Les murs en maçonnerie traditionnelle de moellons de la cage l'escalier seront consolidées avec une purge complète des enduits résiduels hétérogènes. Le décroustage complet de l'enduit est ici primordial car il permet la mise à jour de la totalité des fissures, en vue de la consolidation des maçonneries.

Le projet prévoit la consolidation des maçonneries avec un coulinage en recherche au mortier de chaux et un relancis de moellons en recherche sur les lacunes situées en partie haute de l'escalier. Les fissures feront l'objet d'un remaillage avec la mise en place d'agrafes inox et un coulinage au mortier de chaux.

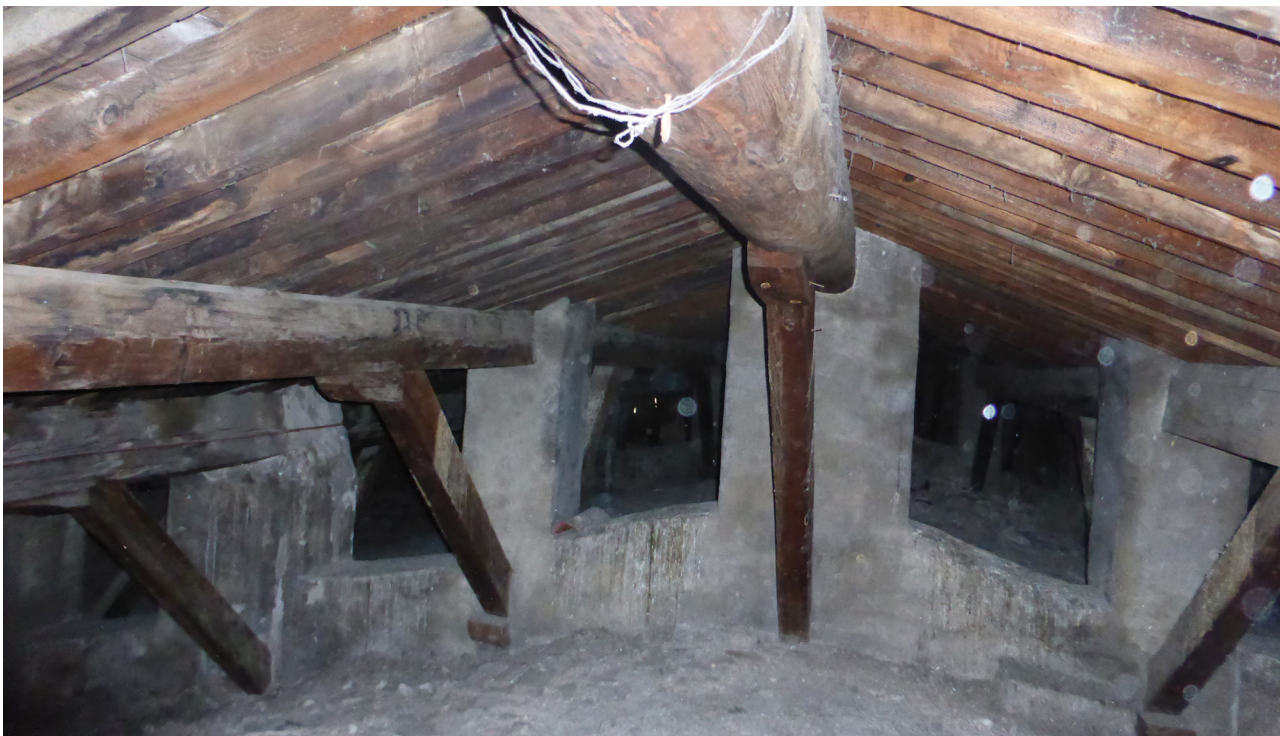
Vue de la charpente dans les combles de la nef

Le projet tend à conserver un maximum de bois en place et préconise un renforcement des pannes soit par substitution de greffe de bois neufs, soit par moisage avec assemblage de tirefond (ce qui permet une mise en oeuvre moins lourde et moins invasive que la première solution).

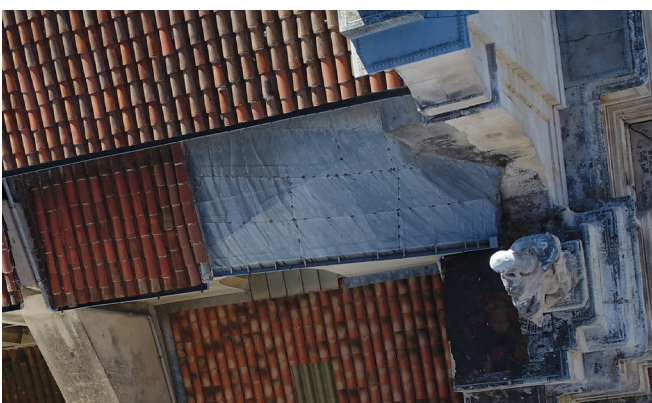
La réfection des charpentes et des couvertures de la nef a vu l'abaissement ponctuel de la toiture au niveau de la travée 1 au Nord et au Sud, à la jonction avec la façade principale. Cette modification de la géométrie de la toiture est la source d'infiltrations importantes à l'origine de l'altération des voûtes et des décors dans la nef.

Abaissement de la toiture de la nef au Nord

La toiture de la nef au niveau de la travée 1 sera rebâtie dans son état d'origine. Cette intervention a pour conséquence le redressage des murs gouttereaux vers la façade principale, rendant une partie de la toiture visible en arrière-plan des statues.

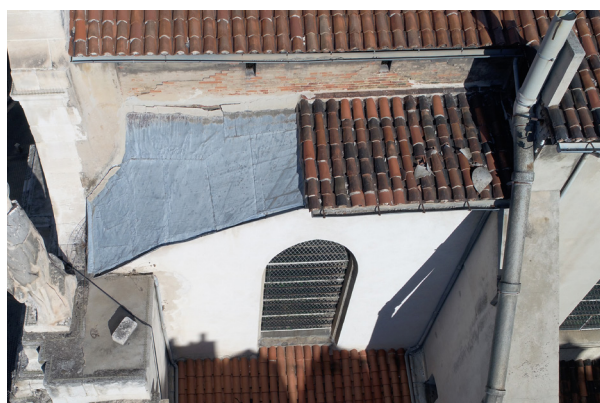
Abaissement de la toiture de la nef au Sud

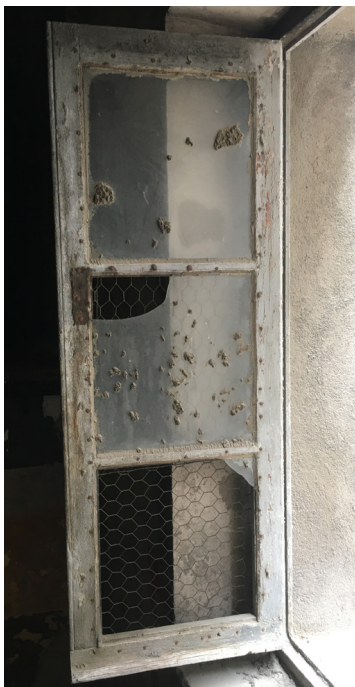
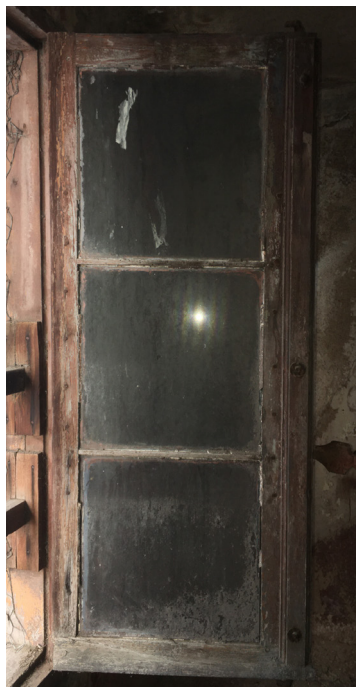
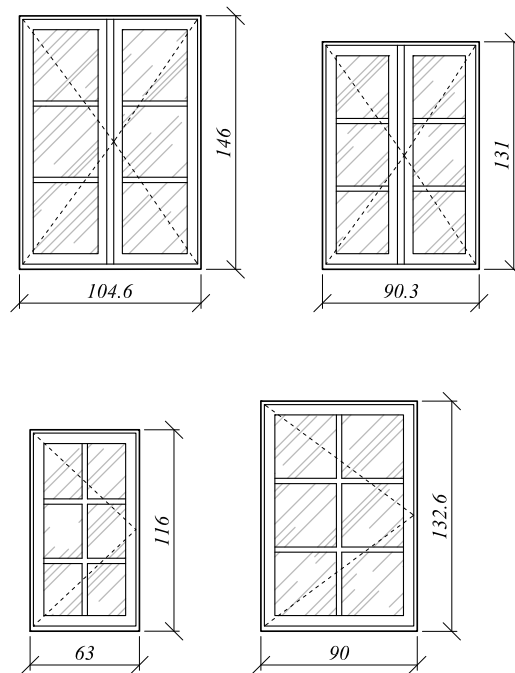
Menuiseries bois à grands carreaux des salles du niveau 1, à restaurer.

Seules les deux types de menuiseries à grands carreaux situées dans les salles du niveau 1 pourront être conservées et restaurées.

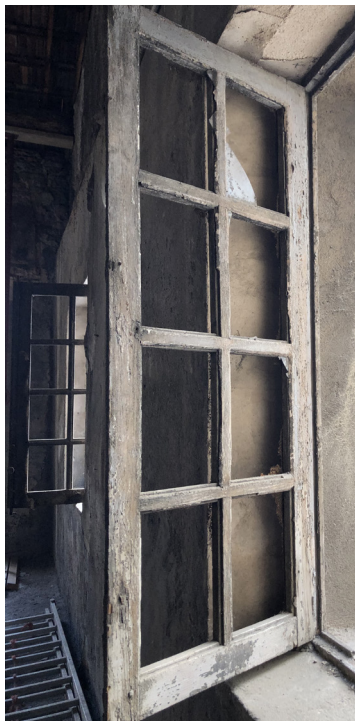
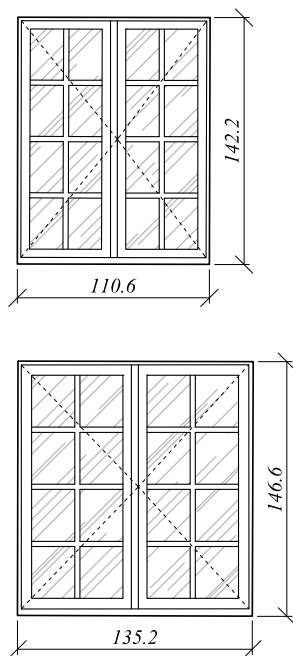
Menuiseries de la salle du niveau 2, à remplacer à l'identique.

L'état sanitaire de ces deux menuiseries à petits carreaux ne permet pas leur conservation.

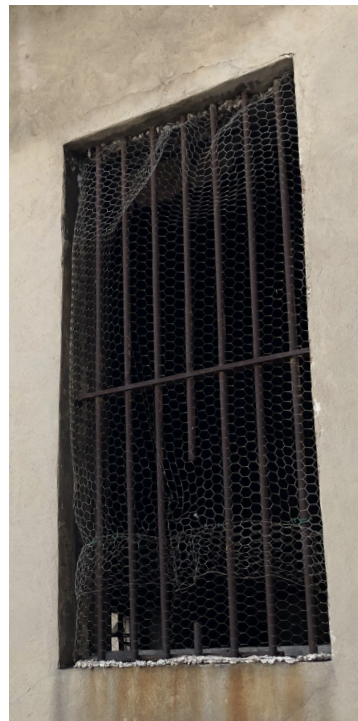
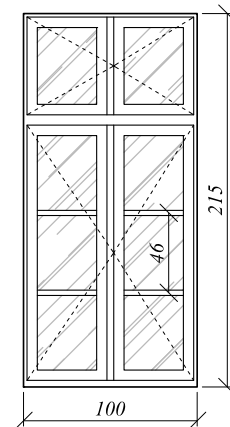
Menuiseries de la salle du niveau 2 à restituer.

Deux menuiseries disparues. Les observations in situ permettent de restituer la répartition des petits bois. Les proportions qui en découlent conduisent à restituer une menuiserie à grand carreaux et traverse. Les grilles en place sont conservées et restaurées.

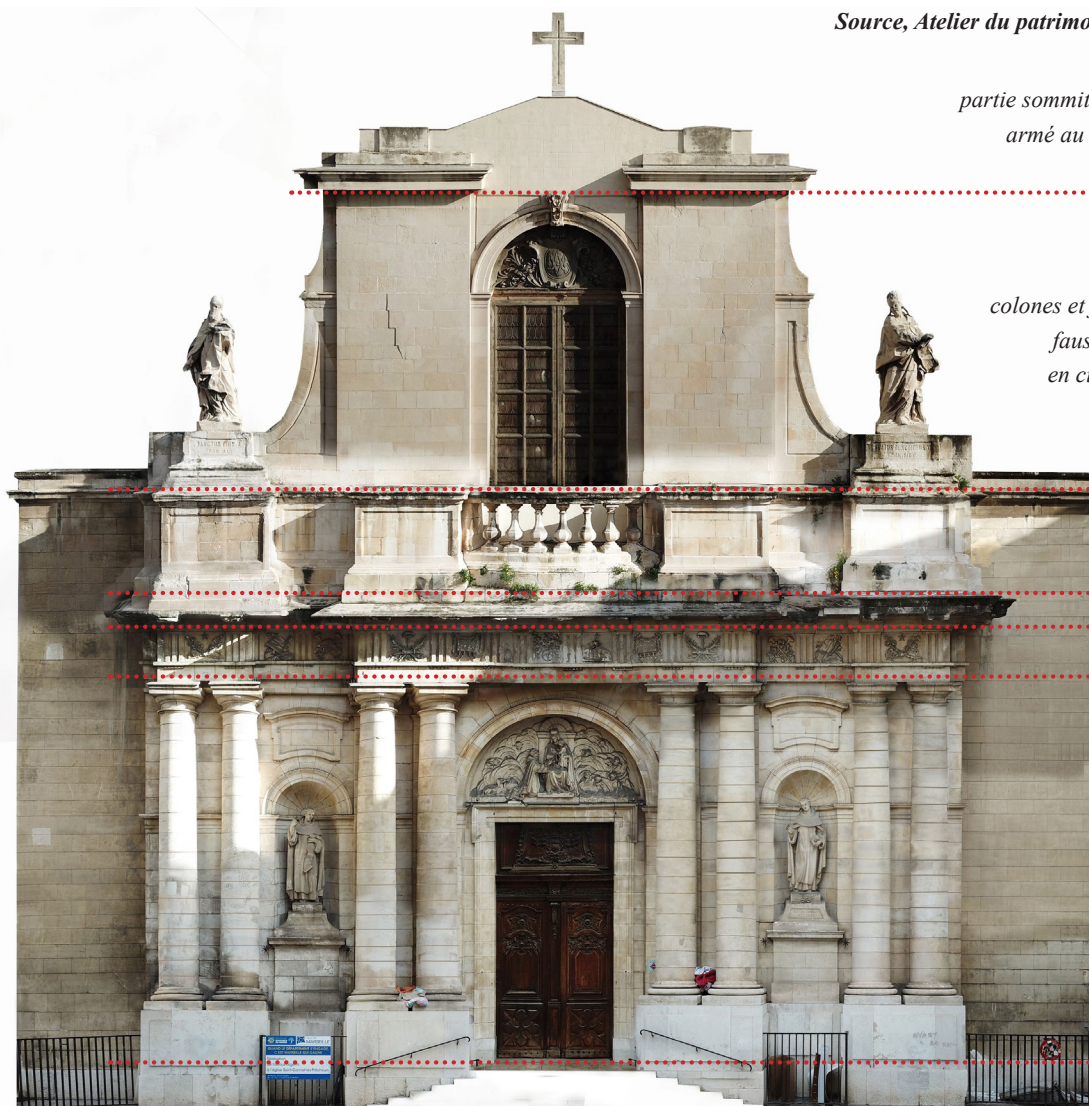
*fronton,
colones et fronton cintré disparu,
fausse menuiserie centrale
en ciment prompt et vitrail,
érosion des statues*

*piédestal du fronton,
balustrade centrale*

Les principaux désordres sont relatifs à une défaillance généralisée des habillages et couvertines en plomb sur les parties horizontales qui ne sont plus protégées des intempéries.

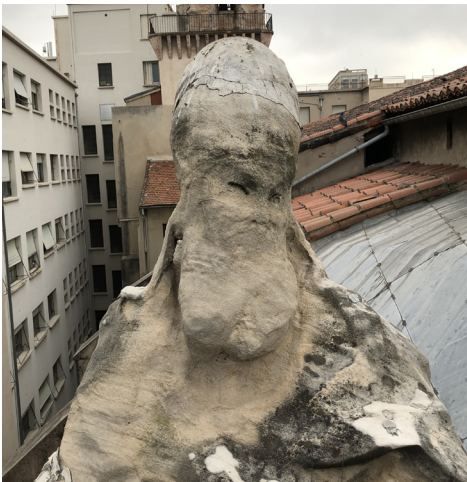
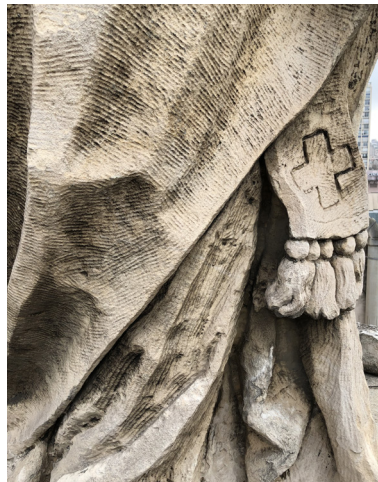
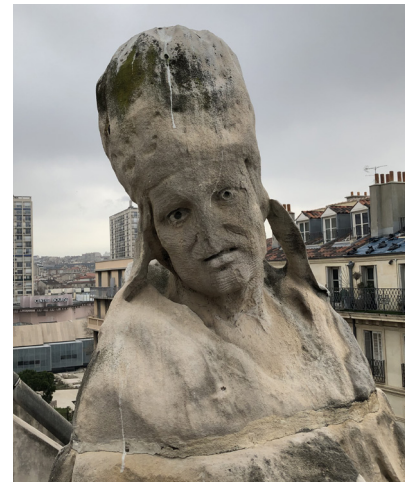
Photos état des lieux des statues

Les deux statues, taillées sur trois blocs de pierre, présentent un état de dégradation lié à leur exposition aux intempéries et à l'usure courante du temps.

On observe une érosion importante de la pierre, en particulier au niveau des visages et des mains. La présence de croûtes noires est localisée dans les interstices des drapés. On ne relève pas de désordres structurels ou de fissures apparentes. La géométrie des blocs massifs et leur empilement ne présente pas de déséquilibre ni de risque de chutes.

- Pré-consolidation des parements par pulvérisation de solution de silicate d'éthyle
- Essais de nettoyage pour définition du protocole
- Nettoyage par cataplasmes à la pulpe de cellulose chargée en carbonate d'ammonium et permettant de transformer le sulfate de calcium, responsable des croûtes noires en sulfates d'ammonium, sel très volatile et facilement éliminable par simple rinçage et brossage doux (nettoyage à confirmer)
- Colmatage des fissures, par micro mortier, injection de coulis à la seringue, collage par point des zones en danger de chute par application de résine époxy et, si nécessaire, à l'exécution de micro goujonage en fibre de verre
- Mortier pour solin en mélange de poudre de pierre et chaux et résine acrylique
- Traitement biocide et brossage à l'eau claire des restes biologiques traités.

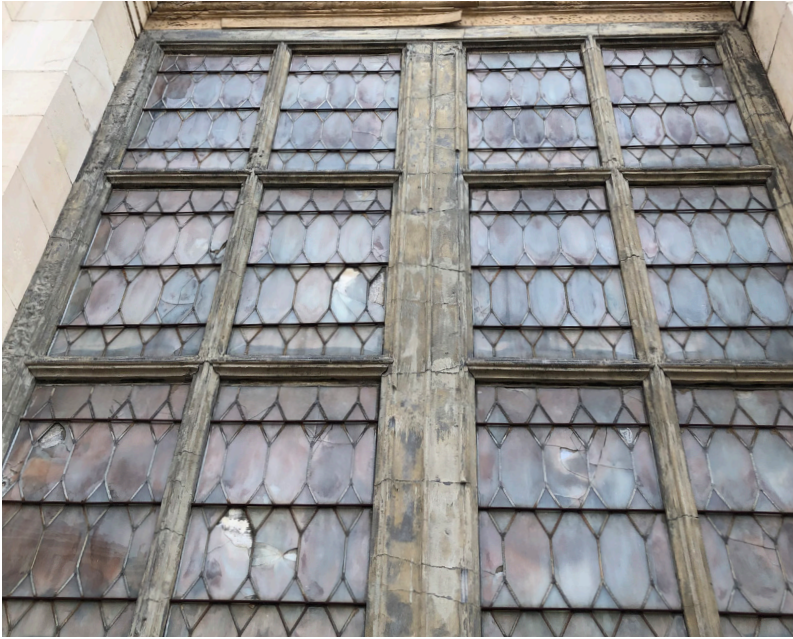
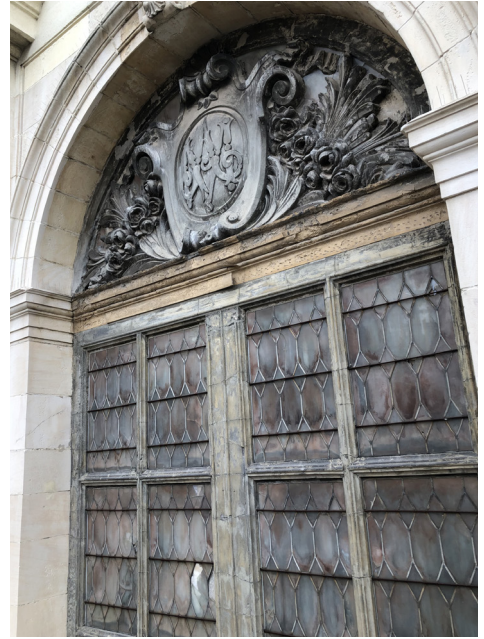
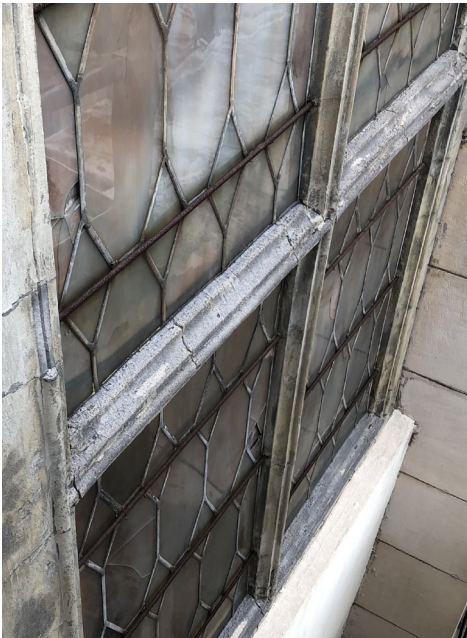
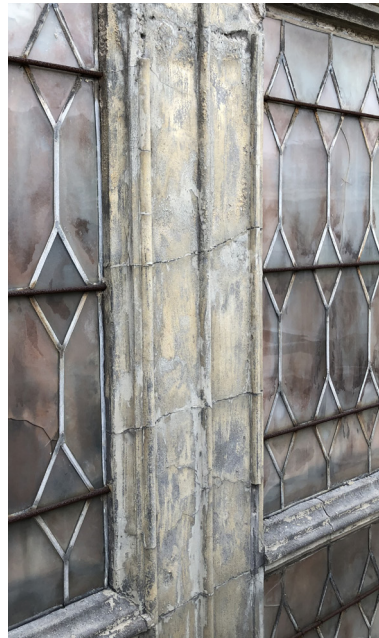
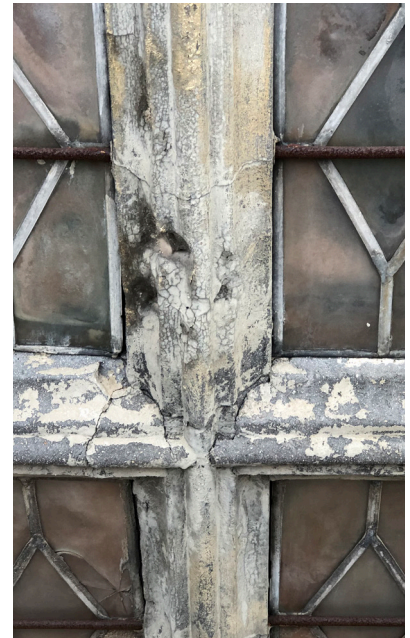
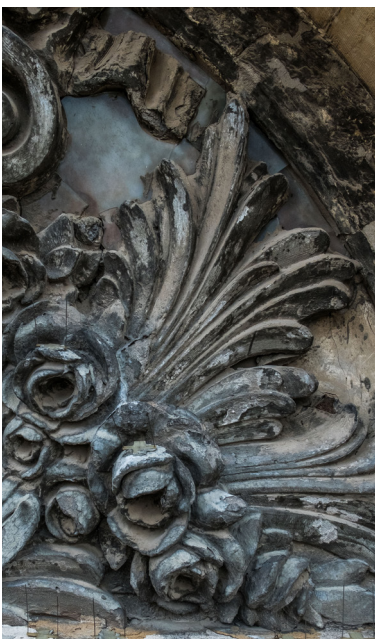
Photos état des lieux de la fausse menuiserie en ciment et vitrail

L'ensemble est dans un état très dégradé, avec des fissures importantes et une altération de la matière.

- la dépose des fers à béton
- la dépose des vitraux en conservation
- la restauration de l'encadrement et des faux petits bois en ciment prompt comprenant le nettoyage soigné et l'enlèvement de la peinture, la refixation des parties instables par ajout de goujons inox avec un goujon pour chaque module mouluré, le comblement des lacunes en ciment prompt compris tirage des moulures à la main avec peigne adapté, un badigeon d'harmonisation sur l'ensemble
- la consolidation et comblement des lacunes des décors sculptés de l'imposte suivant le même protocole
- la restauration des panneaux de vitraux en atelier compris remise en plomb complète et remplacement des verres cassés
- le remplacement des fers à béton constituant les fausses vergettes avec réfection des ancrages et mise en peinture antirouille
- la repose des vitraux restaurés

La traverse moulurée en pierre de taille fera l'objet d'un traitement particulier avec la purge des parties instables, la réfection de tout le linéaire mouluré par ragréage au mortier de poudre de pierre et armatures, avec création d'une goutte d'eau destinée à assurer la protection de la fausse menuiserie située en-dessous.

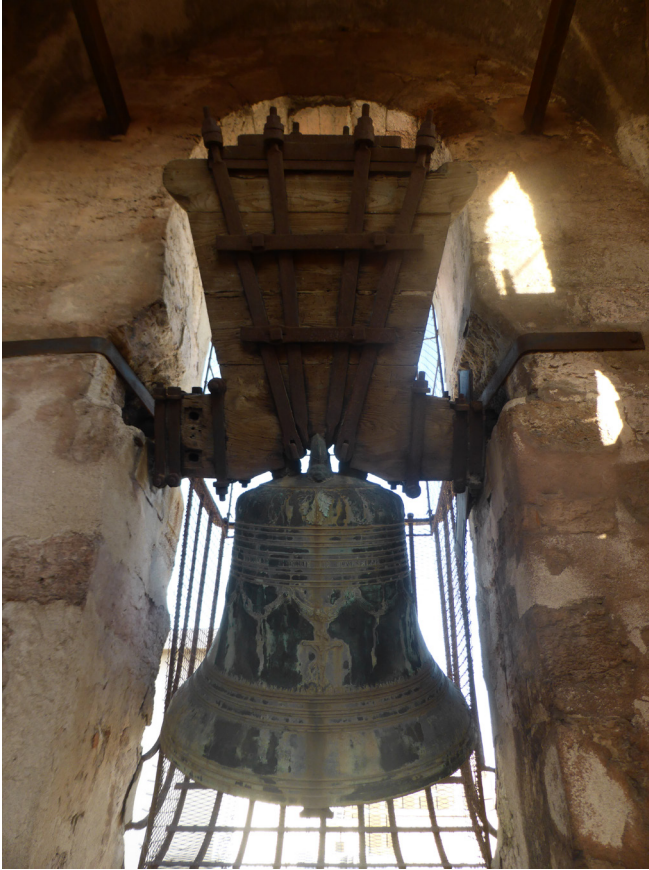
Cloche Est avec mouton en bois

On ne relève pas de fissure ou d'éléments cassés sur les cloches elles-même.

Tous les scellements sont prévus en réfection avec complément de ragréage au droit des ancrages, de manière à stopper les éclats de maçonnerie causés par la dilatation du métal rouillé.

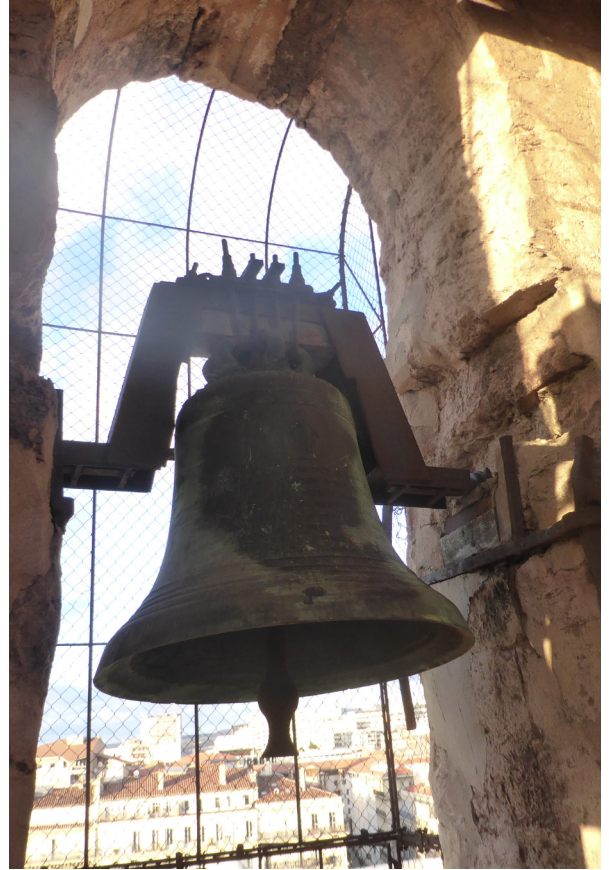
Cloche Ouest avec mouton en acier
