**RESTAURATION DE 21 OEUVRES DU [mac]  
MARSEILLE SUITE A UN DEGAT DES EAUX**

#### **Rapport d'intervention de G. Monni**

### INTERVENTION DE SAUVETAGE DES COLLECTIONS PHOTOGRAPHIQUES DES MUSÉES DE MARSEILLE CONSÉCUTIVE À UN DÉGÂT DES EAUX DANS LA RÉSERVE G22

**Le 19 février 2021**

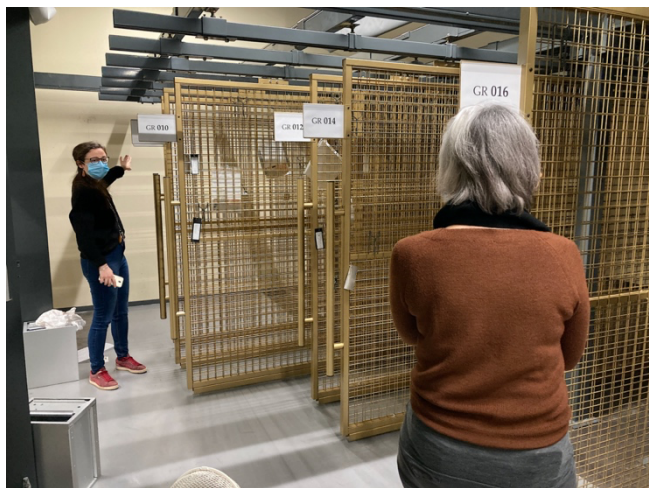
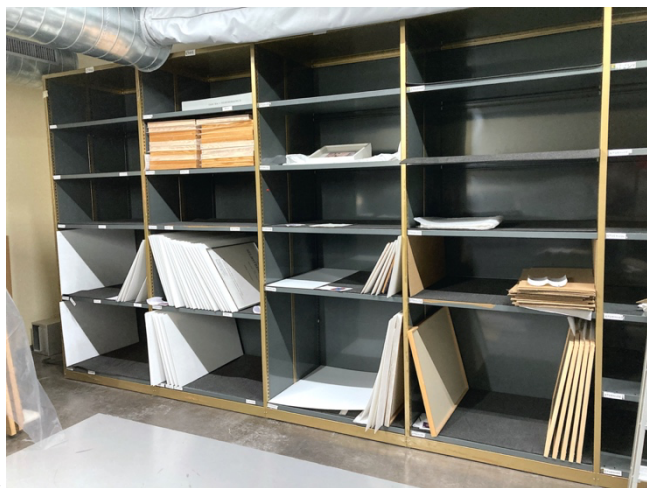
La réserve est en grande partie évacuée des œuvres qu'elle contient habituellement. Toutes les photographies qui sont généralement suspendues aux grilles coulissantes notamment sont absentes [photo 1], ainsi que la plupart de celles qui sont habituellement rangées sur les rayonnages métalliques [photo 2].

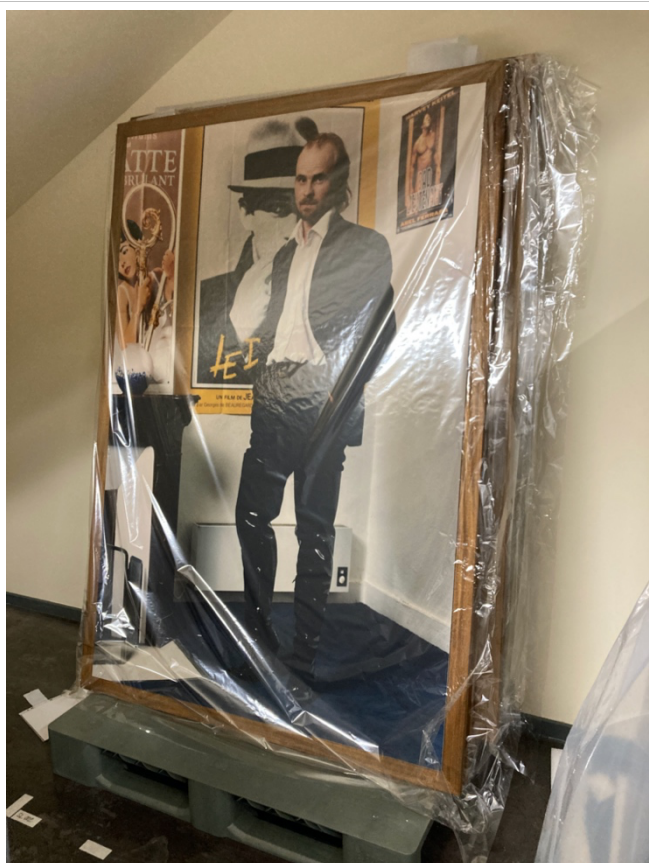
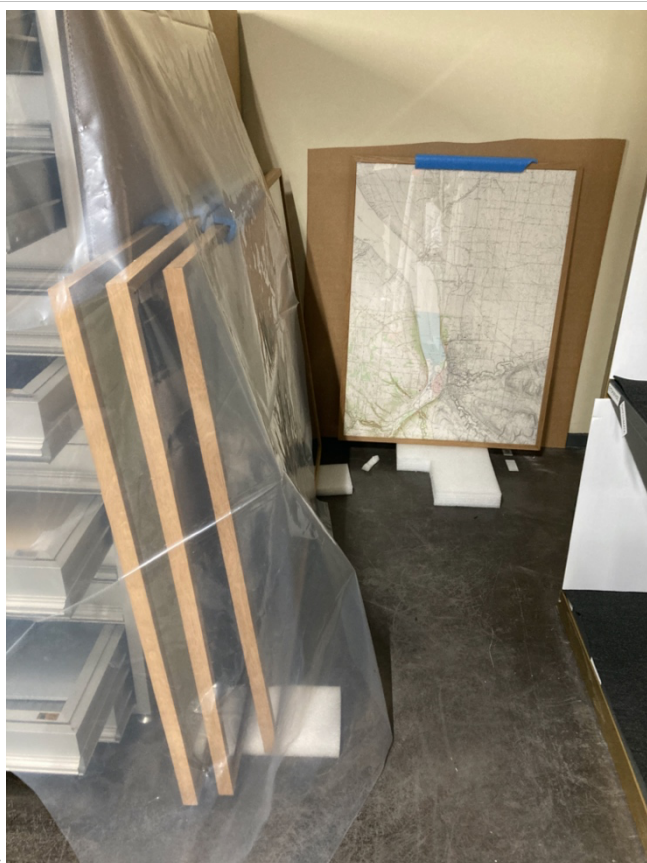
Quelques œuvres posées verticalement autour du meuble à plans le plus éloigné de l'entrée sont encore sur place, protégées par des feuilles de Melinex ou des films de plastique transparent [photos 3.4].

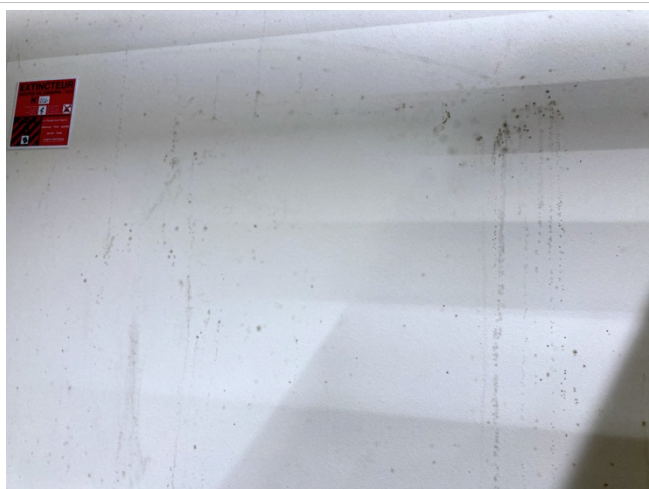
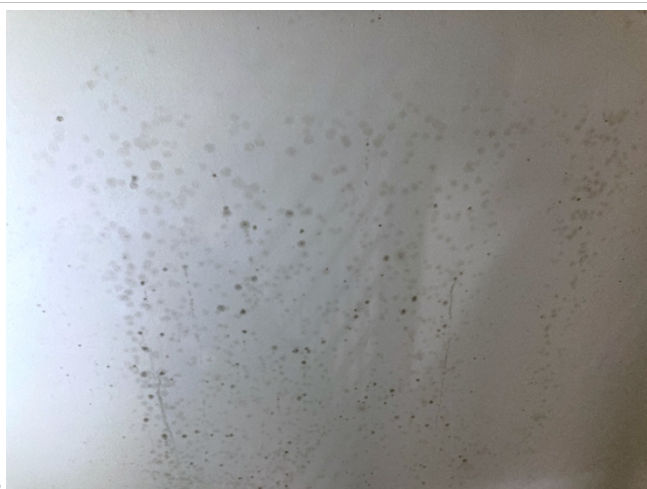
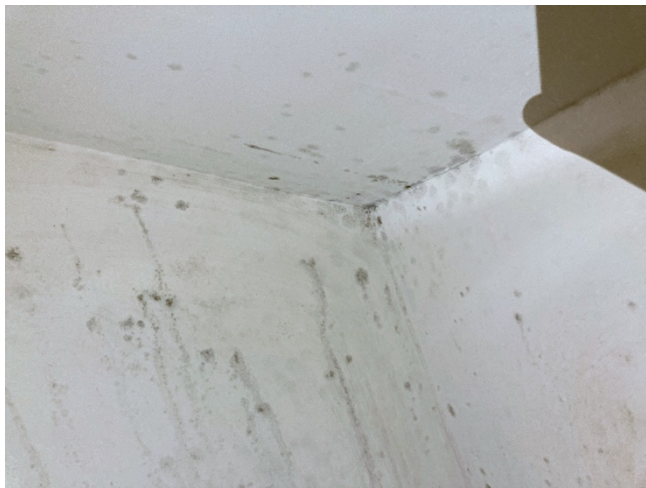
On constate sur le mur situé à gauche de l'entrée les auréoles de coulures et des traces de moisissures, qui s'étendent jusqu'au mur du fond et se poursuivent derrière les grilles métalliques [photos 5-7].

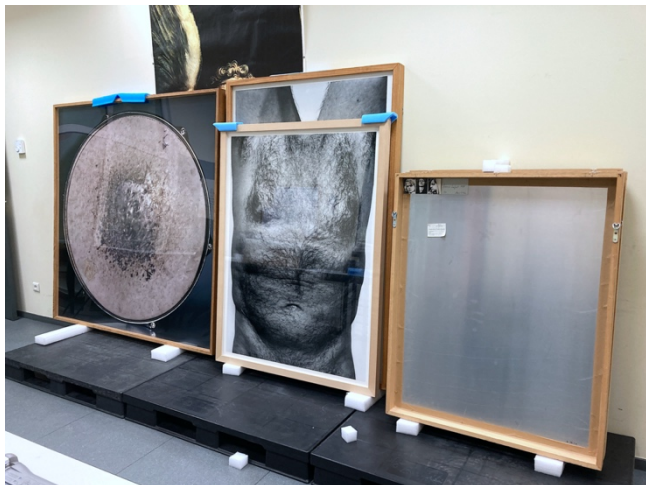
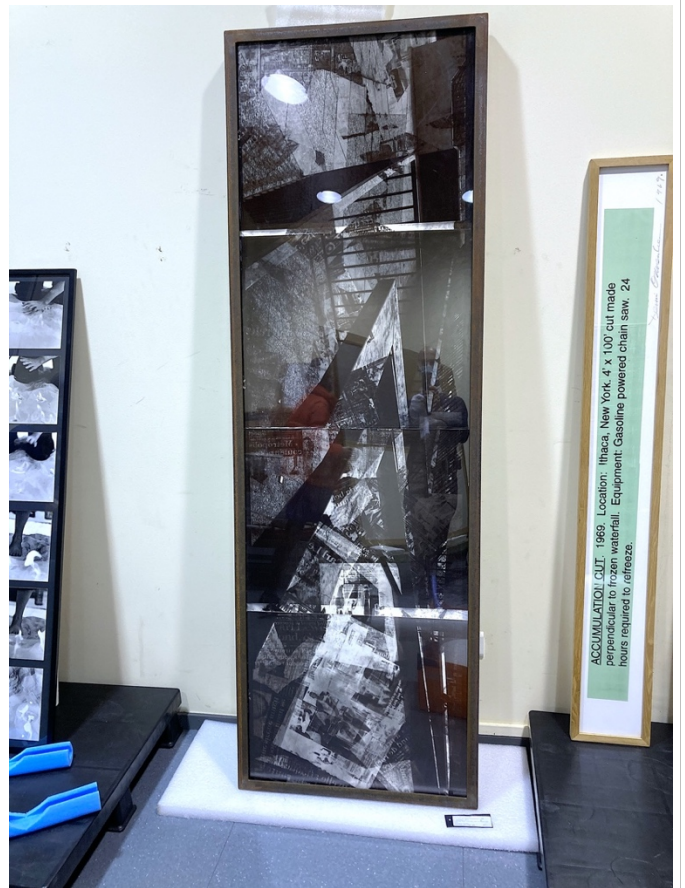
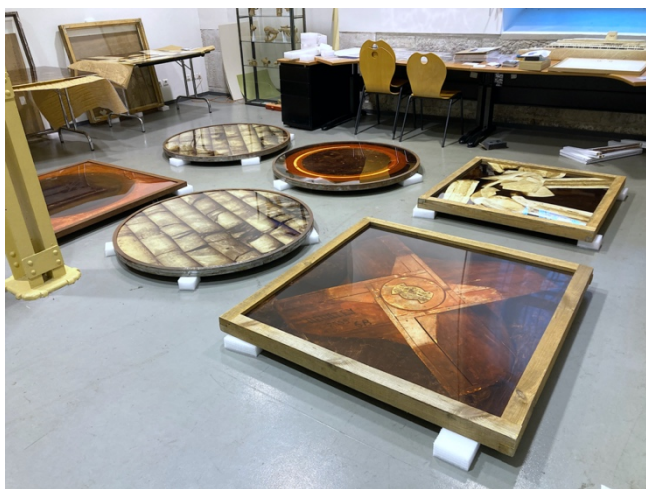
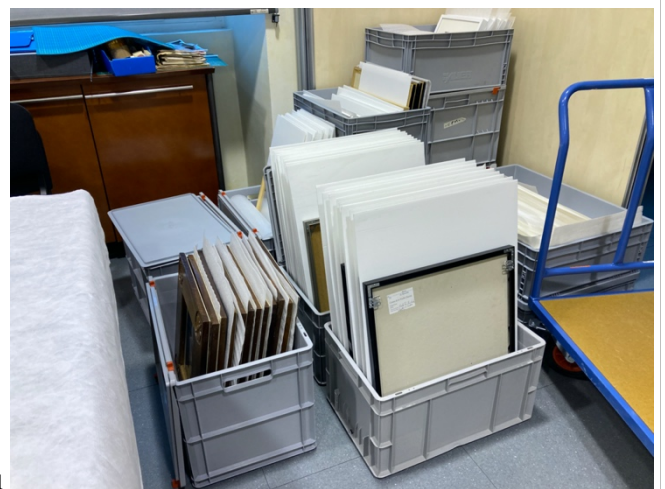
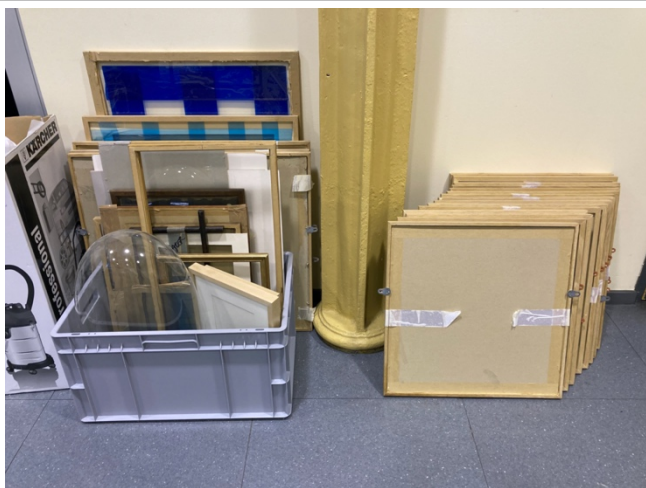
Les œuvres évacuées de la réserve sont dispersées dans plusieurs salles et couloirs, [photos 8-12] contre les murs, dans des bacs et au sol.

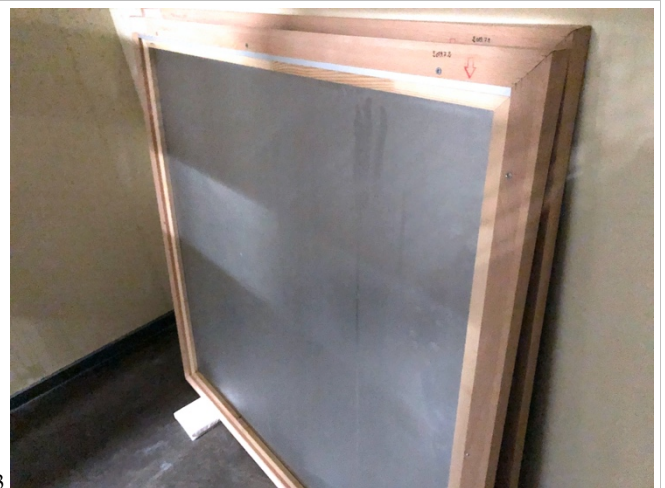
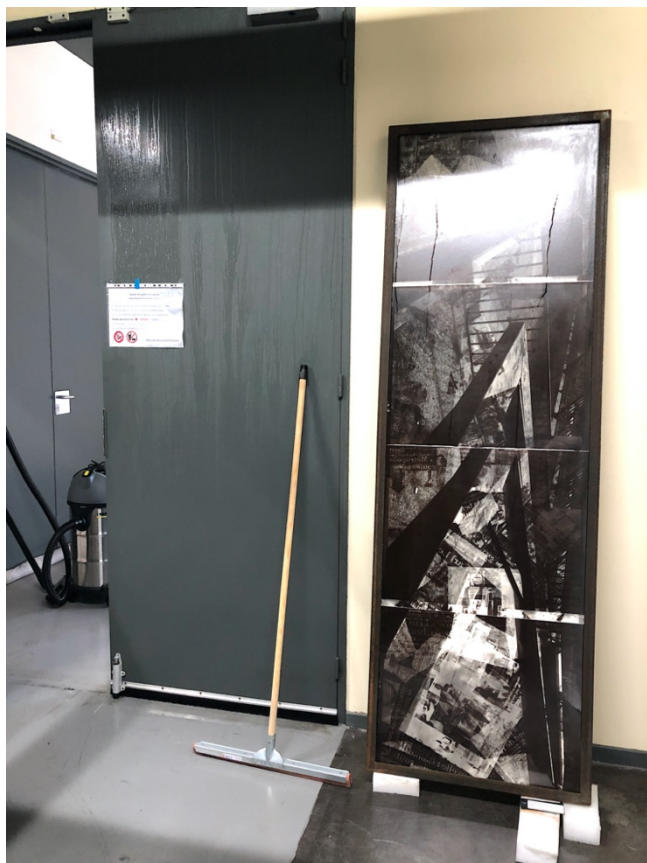
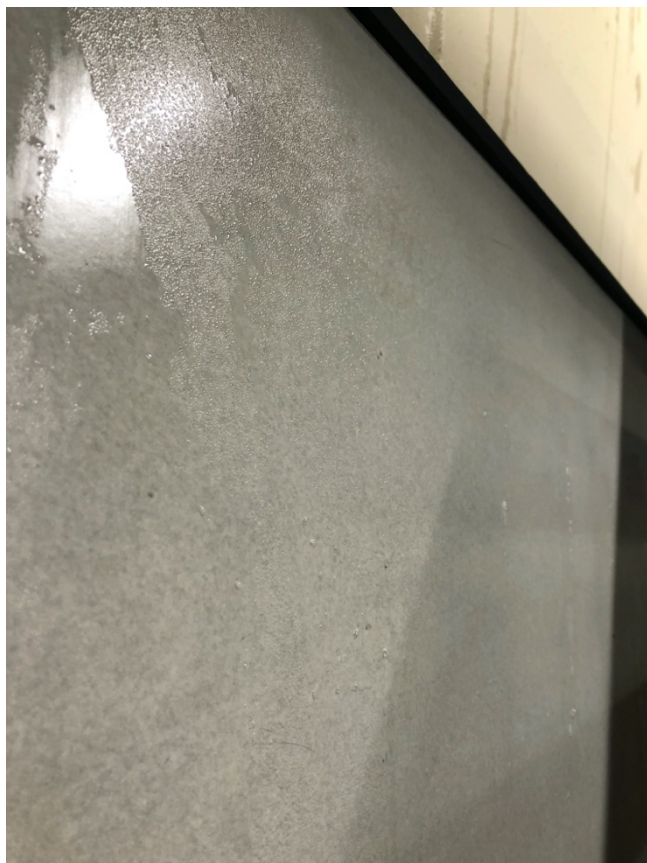
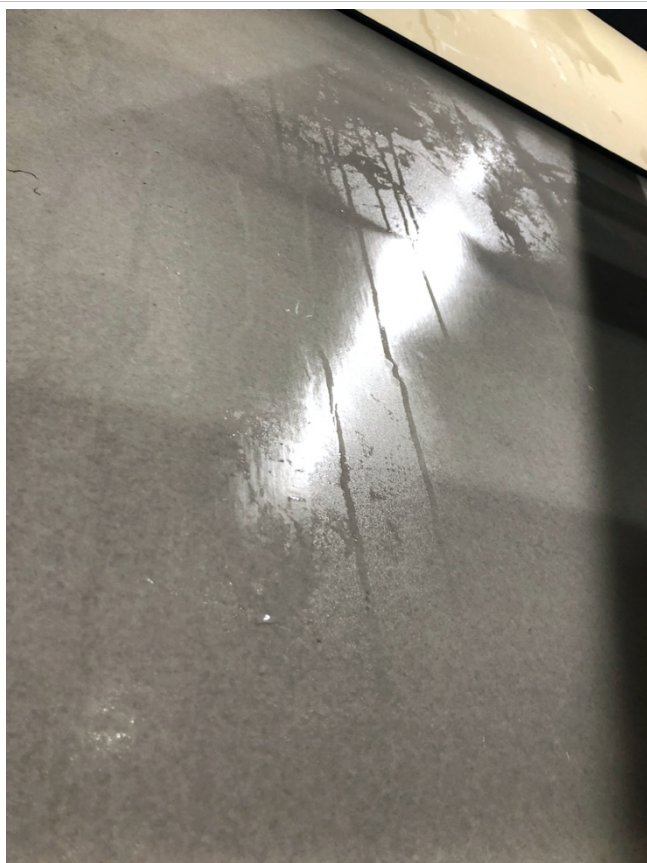
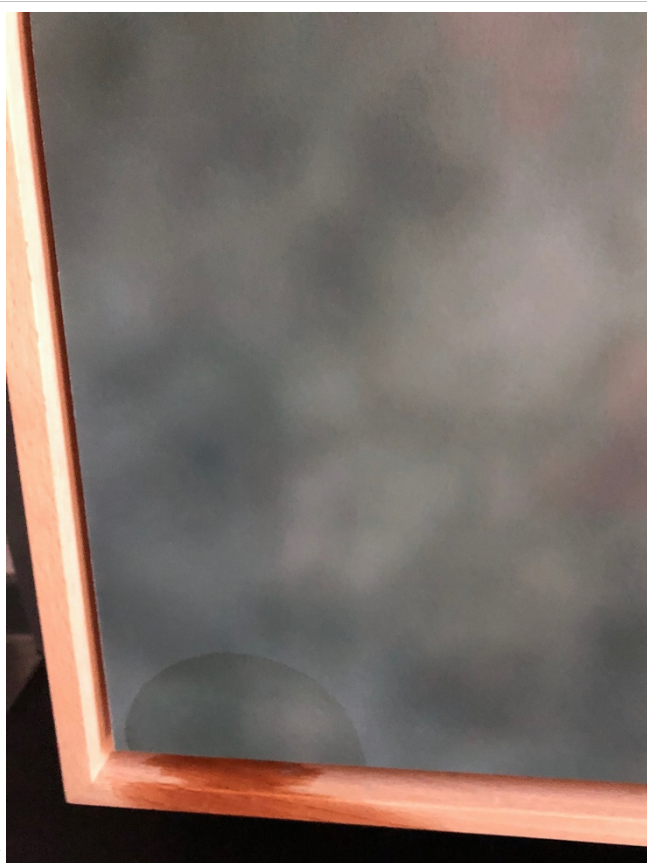
Les responsables des collections et les personnels de l'institution, après avoir évacué ces œuvres, ont entièrement épongé la réserve et les collections car une importante condensation s'était formée sur toutes les surfaces des photographies [photos 13-17], du local et des dispositifs techniques.

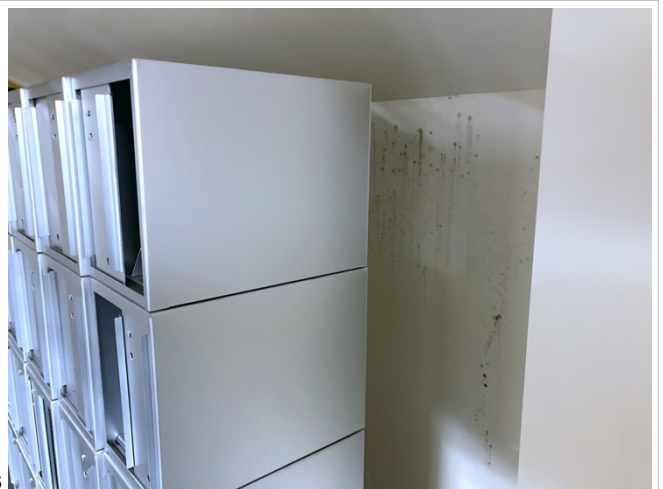
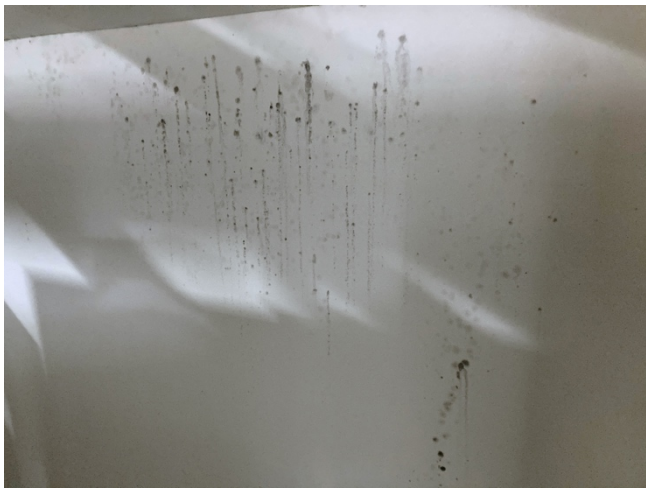
À la suite de cette opération qui a favorisé l'accès aux casiers en aluminium permettant le stockage des plaques de verre, un important développement de moisissures est constaté derrière les casiers [\[photos 23-24\]](#), fort heureusement sans incidence directe sur des œuvres car ces conditionnements sont tous vides.

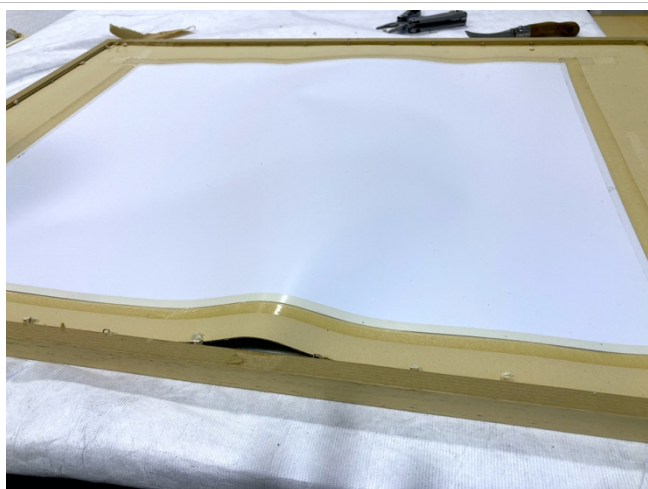
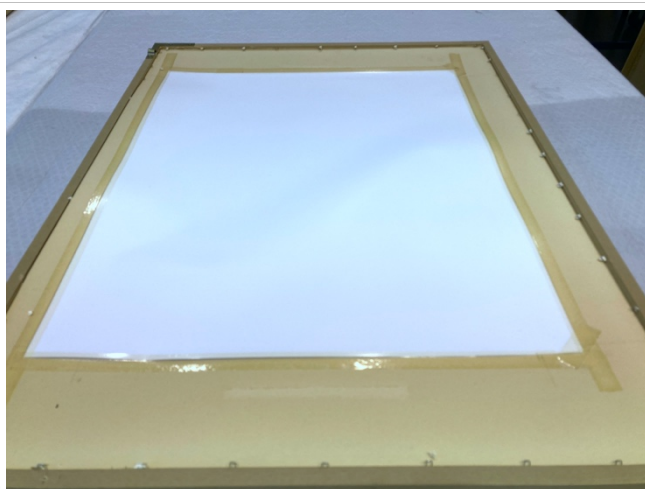
Les trois photographies et les montages sont très déformés et en contact avec le plexiglas de protection. Après élimination du fond, il s'avère que l'œuvre insérée dans un montage évidé est maintenue sur tout le pourtour à l'aide de bandes adhésives transparentes. Il s'agit d'un adhésif de mauvaise qualité car il a jauni, s'est dégradé et est devenu très collant par endroits [photos 37-38].

Après démontage par incision de la bande adhésive, il s'avère que le tirage n'est pas déformé et présente une parfaite planéité contrairement au montage dont la variation dimensionnelle est très importante, ce qui remet en cause sa qualité pour ce type de montage.

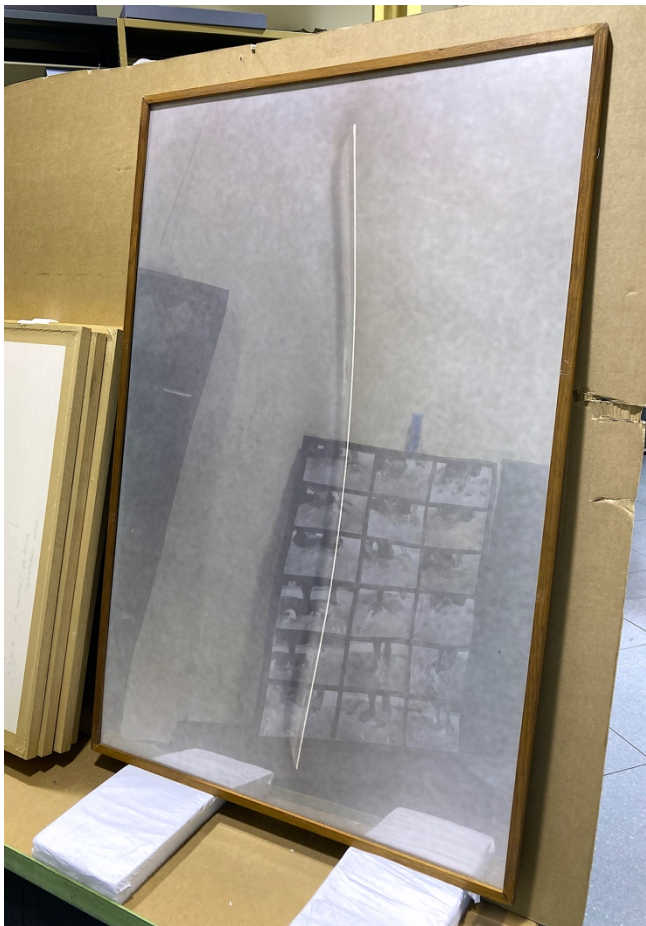
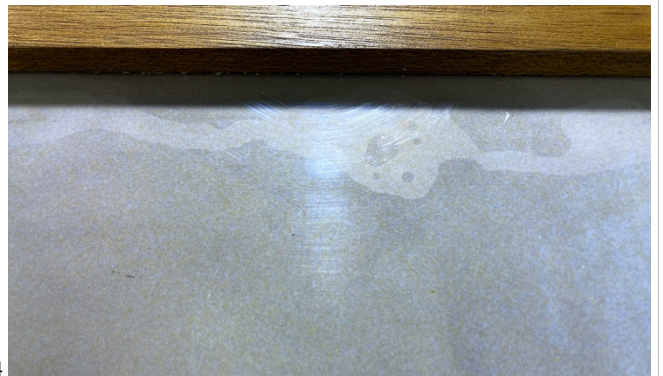
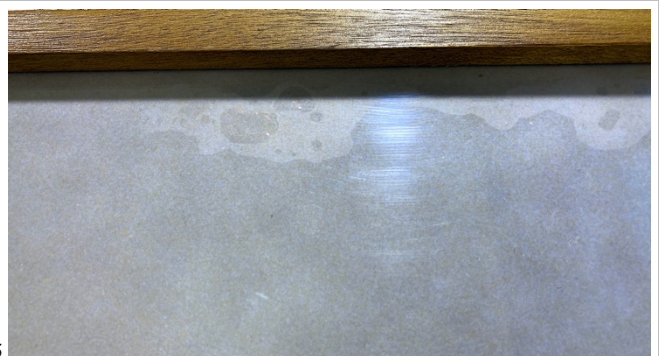
L'œuvre est en contact direct avec le plexiglas de protection. De très nombreuses auréoles marquées sont visibles le long du bord supérieur de la photographie [photo 43-45]. Après élimination du fond en bois contreplaqué, l'œuvre est soigneusement décollée du plexiglas dans la partie supérieure sans entraîner de dégradations. Elle est mise à plat face vers le haut pour un séchage optimal. Le cadre inadapté n'est pas conservé.

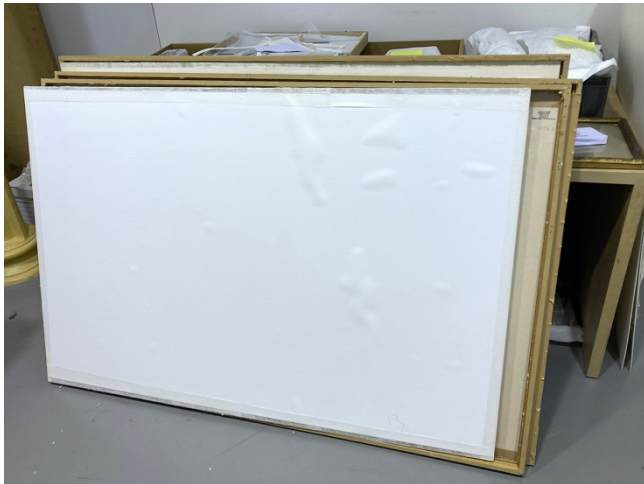
50

Le papier de doublage de la plaque de polycarbonate alvéolé présente généralement des cloques qui traduisent une perte d'adhérence vraisemblablement consécutive à une dilatation due à l'excès d'humidité [photo 50].

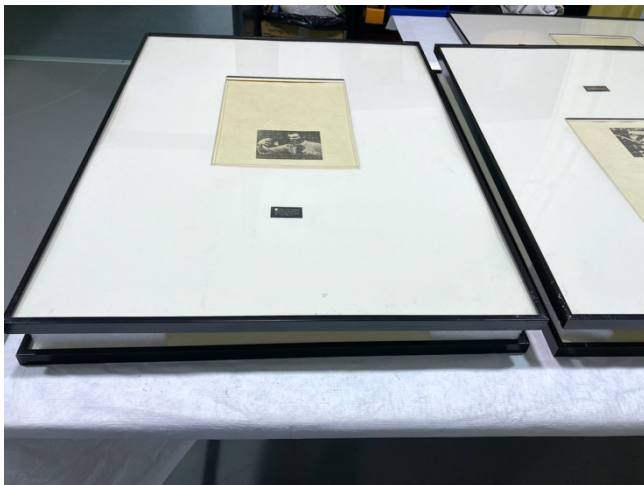
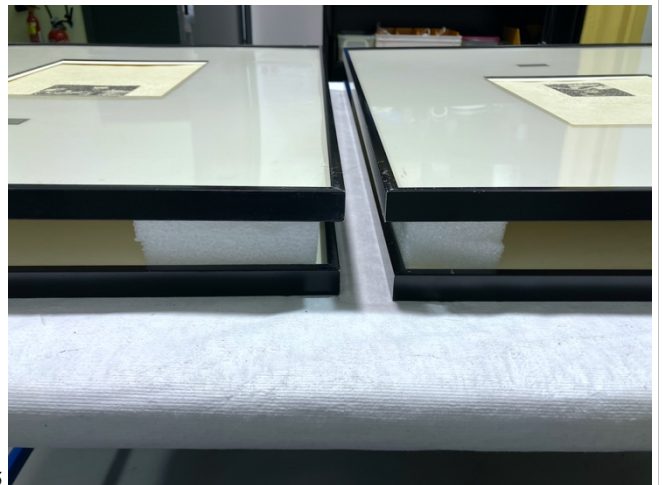
Les œuvres sont déformées à cause de l'excès d'humidité. Elles sont encadrées avec un plexiglas sur la face qui présente une fenêtre et ne protège par conséquent l'œuvre que sur le pourtour. Cet encadrement favorise la circulation d'air, le démontage n'a pas été nécessaire. Faute de place dans l'atelier, les œuvres ont été empilées par 2 avec des rehausses favorisant la circulation de l'air [photos 54-55].

En fin de semaine, les œuvres avaient retrouvé une bonne planéité traduisant l'élimination d'excès d'humidité.

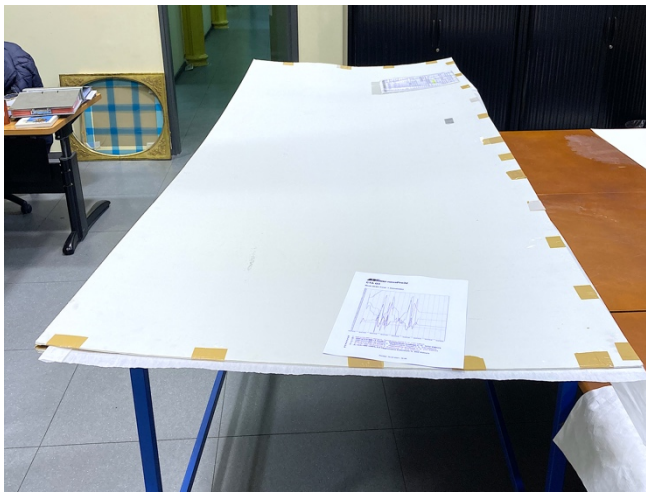
56

Il s'agit d'un ensemble **d'œuvres graphiques** de grandes dimensions, très fragiles et réactives, contenues dans une chemise en carton alvéolaire qui s'est considérablement déformée à cause de l'humidité [photo 56]. Si la chemise en carton présente encore des zones très humide par endroits, le contenu ne semble pas avoir été affecté.

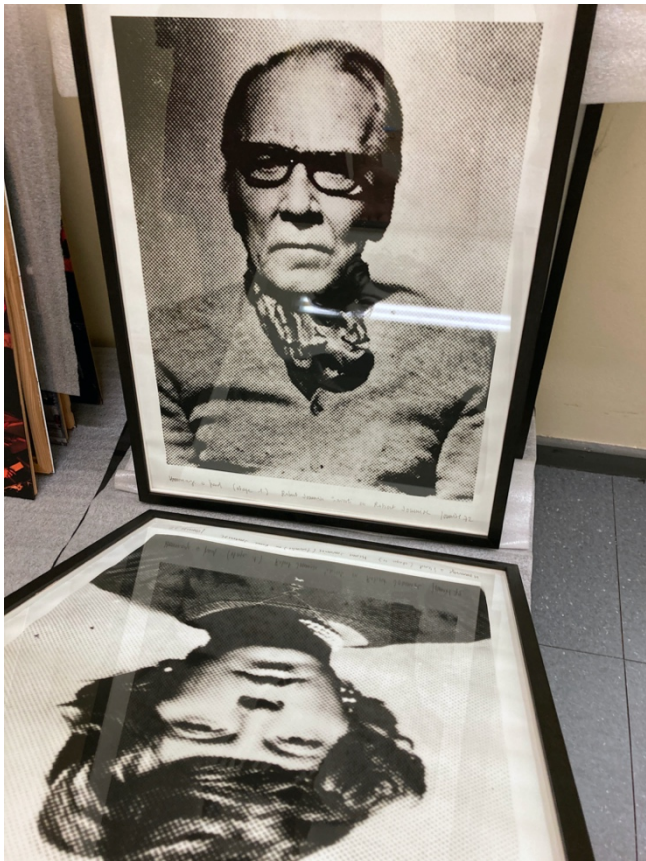
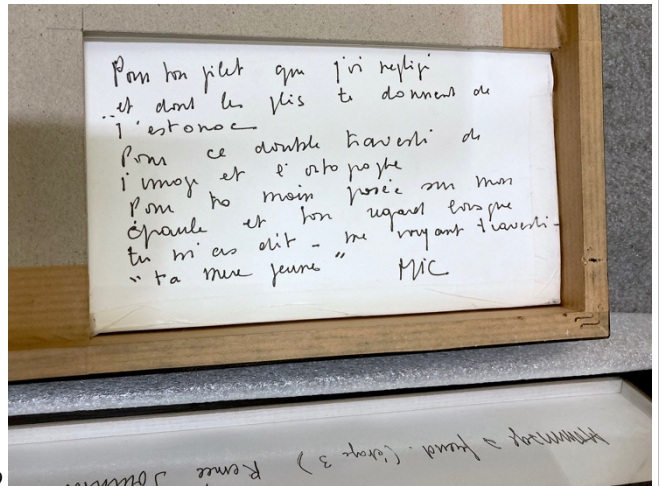
Les œuvres sont gondolées à l'intérieur du cadre et une des œuvres (C 01.5.4) est sortie de la rehausse pour venir toucher la protection en plexiglas dans la partie inférieure. La photographie C 01.5.2 présente des déformations dues à l'excès d'humidité plus prononcées car le carton de fond comporte une ouverture permettant de voir les informations manuscrites au verso de l'œuvre [photos 58-59].

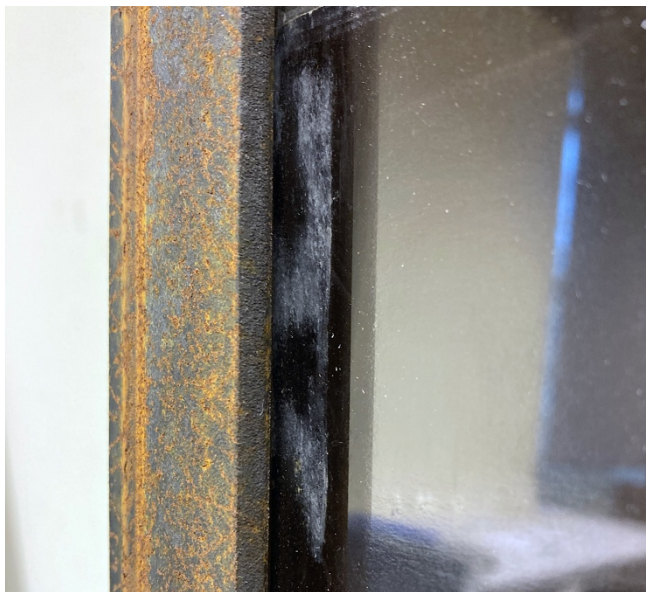
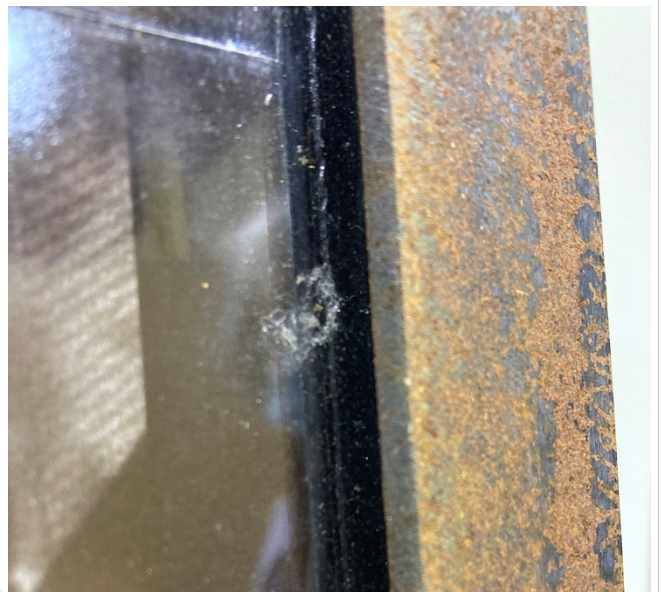
L'œuvre est en contact direct avec le plexiglas de protection. Des traces suspectes semblables à un développement de moisissures sous forme de filaments mycéliens de couleur blanche sont visibles sur les bords latéraux [photos 9 ; 14 ; 60-61]. L'œuvre ayant été exposée à d'importantes coulures d'eau et époncée lors de l'évacuation de la réserve d'œuvre, il est probable que l'infection microbiologique soit avérée.

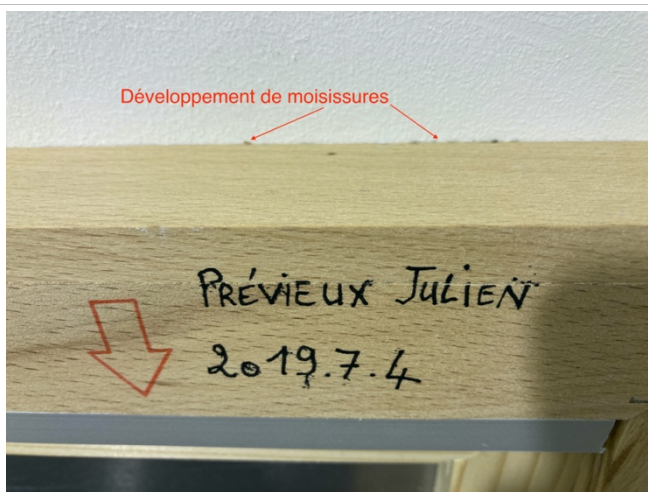
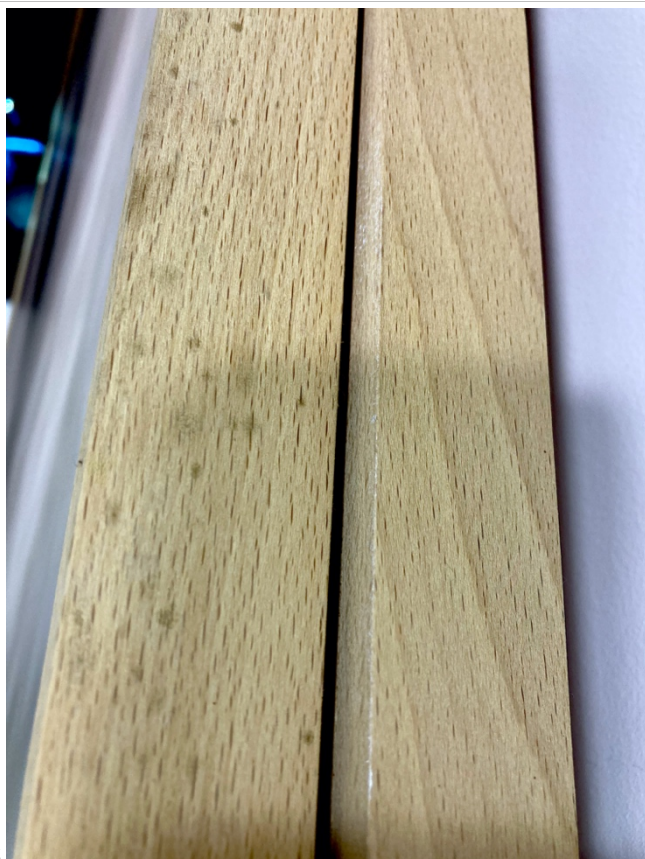
Les quatre œuvres présentent des développements mycéliens sous forme d'amas filamenteux et de taches colorées sur le cadre [photos 65-66]. Ces moisissures doivent être éliminées à l'aspirateur à filtre particulaire et le cadre désinfecté à l'éthanol à 70°.

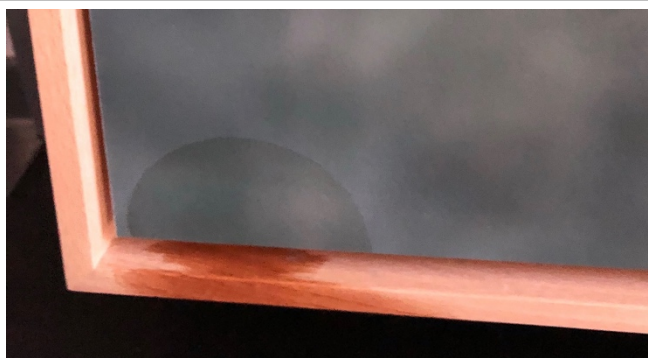
67

Une des œuvres a subi un ruissellement lors de l'accident climatique qui a entraîné une tache d'humidité sur la face, non protégée [photo 67]. Après séchage, il subsiste une auréole qu'un traitement de restauration ne permettra vraisemblablement pas d'éliminer.

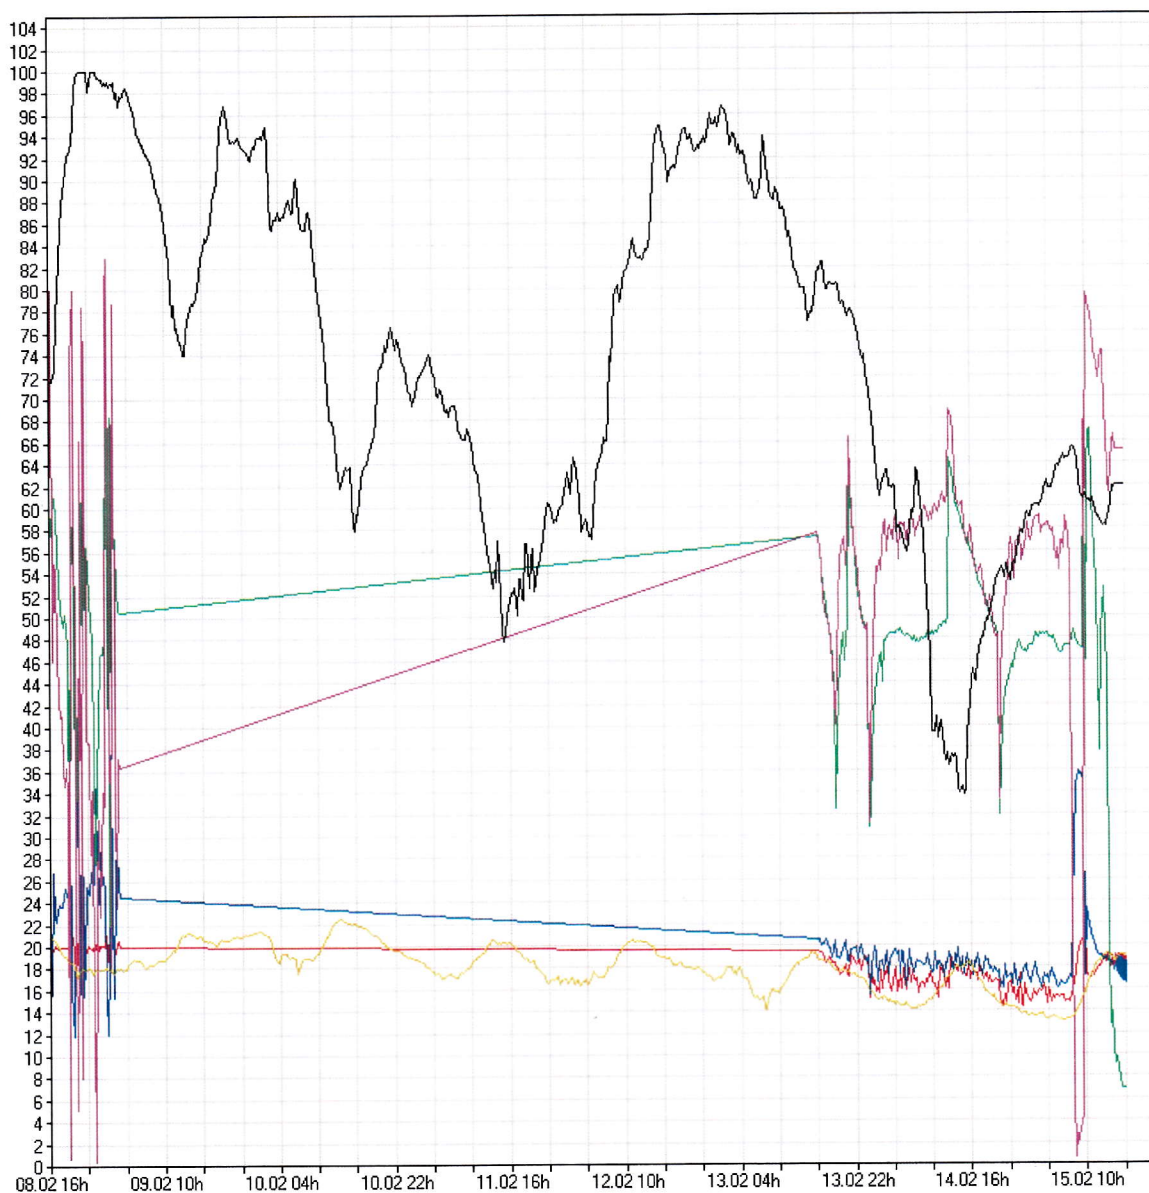
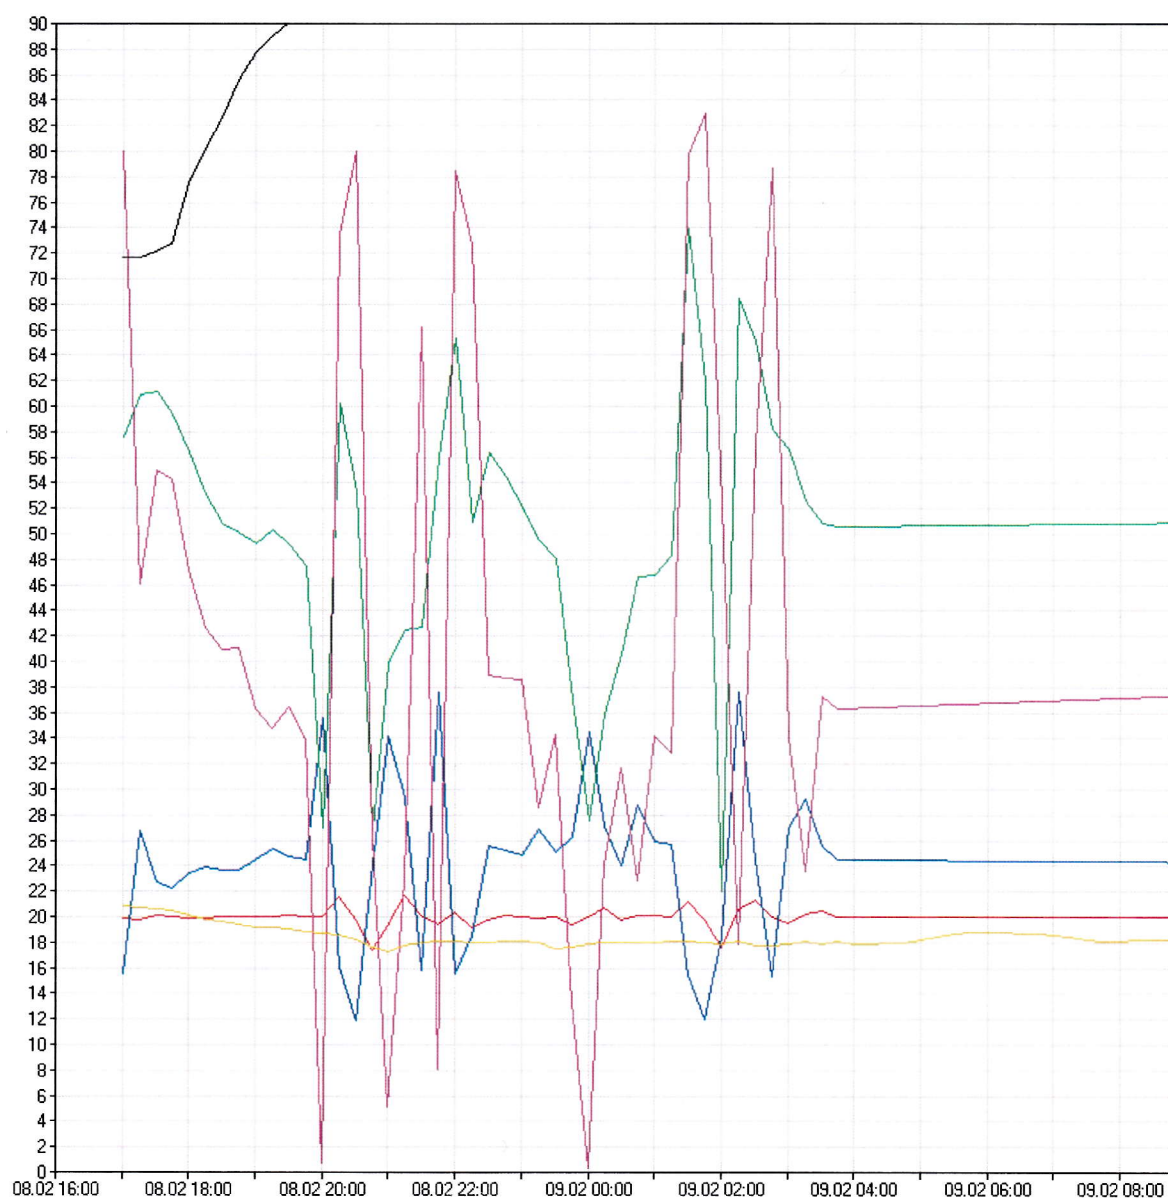
## CTA G3

L'examen des relevés climatiques établis par la GTC n'est pas aisé à cause de la multitude de courbes où se superposent des informations parasites. Les graphiques révèlent des valeurs totalement fantaisistes pendant une période d'une semaine au moins [voir les relevés climatiques fournis en fin d'annexe]. L'échange avec le technicien prestataire n'apporte aucune explication plausible au phénomène qui s'est produit dans le local.

Après enquête, les faits suivants semblent établis : le samedi 13 février en milieu de journée, une défaillance du système a entraîné une panne totale d'un des moteurs au niveau central. La remise en route du dispositif a été effectuée le lundi matin suivant par l'opérateur qui, constatant que l'humidité relative était à un niveau élevé (valeur supérieure à 70 %) a réagi en insufflant massivement de l'air chaud à 28 °C dans la réserve d'œuvres, sans déshumidifier préalablement. Cette version, si elle est validée, explique les phénomènes de condensation, de ruissellements et de développement de moisissures.
