AUTOROUTE A507 – L2 Marseille

**Récolement géotechnique
Ste Marthe : Tranchée couverte**

CHANTIER : L2 NORD – Tranchée couverte de Sainte Marthe

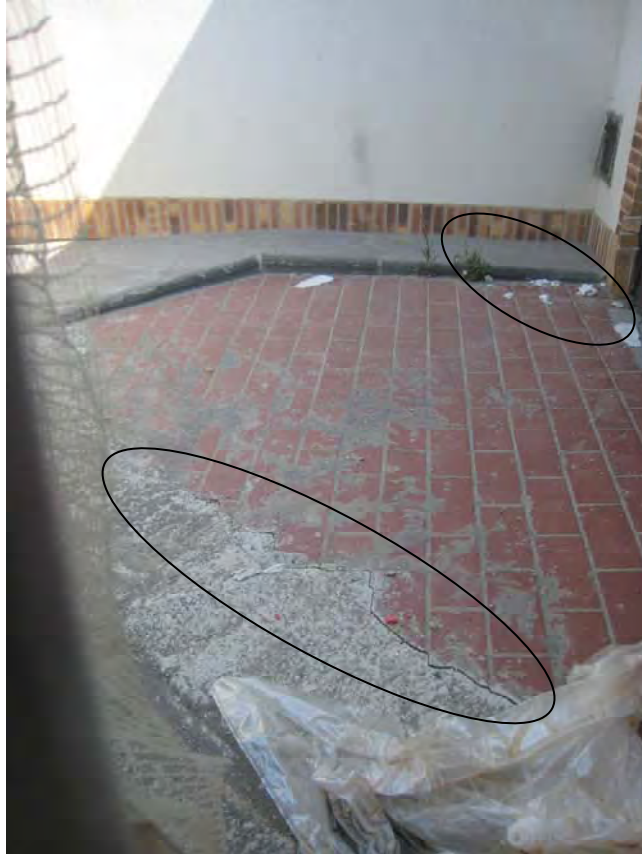
Des fissures et des dalles déchaussées sont visibles dans le coin du restaurant McDonald qui surplombe les terrassements. Il conviendra de veiller à ce qu'elles ne s'amplifient pas.

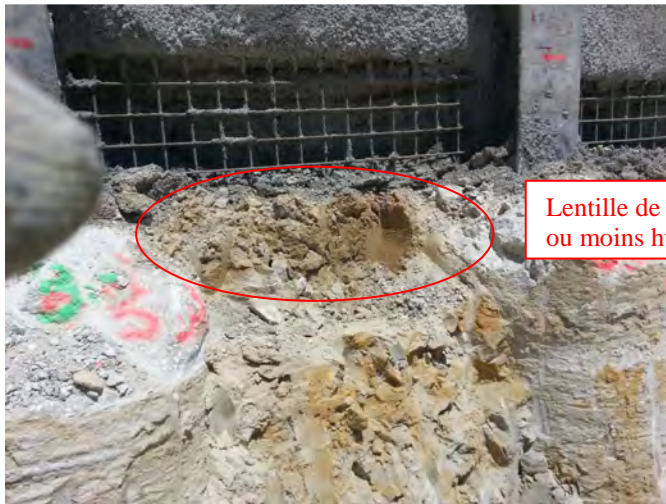
Lentille de sable plus
ou moins humide

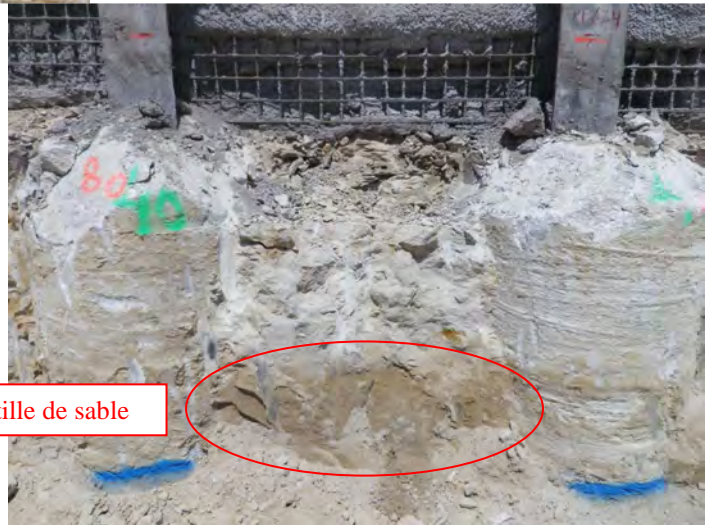
Lentille de sable

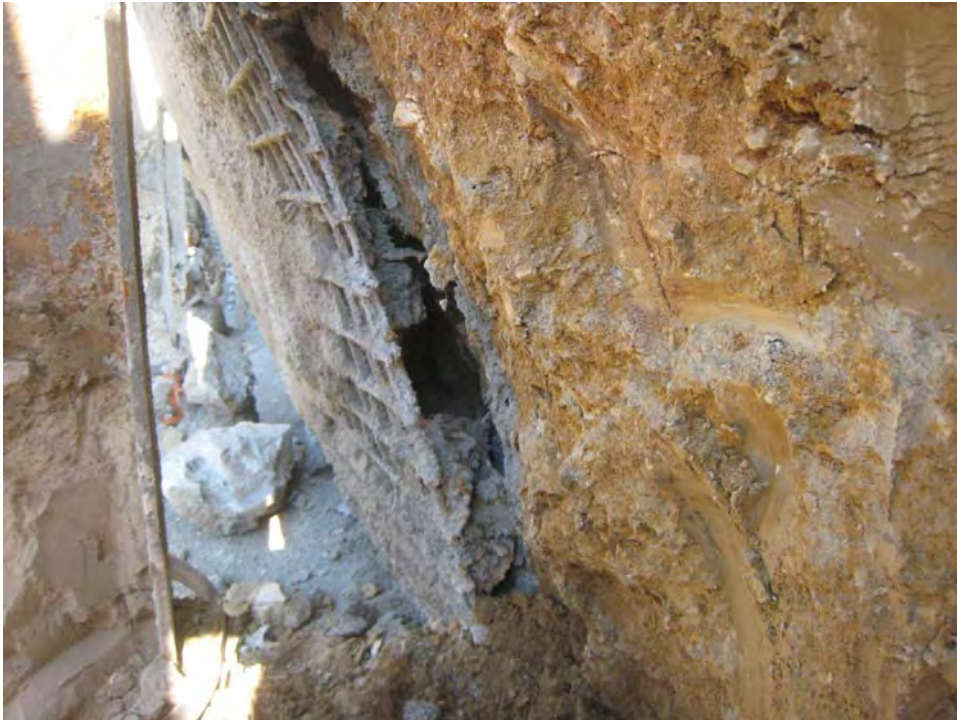
La solution de béton fibrée a bien été mise en œuvre. Il a toutefois été constaté une cavité entre le parement et le terrain entre les pieux E107-03 et E107-04 :

Il semblerait que le parement de cette paroi ait été réalisé en premier et qu'une incompréhension sur la méthode ait mené au projetage du béton fibré après la pose de treillis. Qui plus est, le treillis n'épousait pas la forme de l'excavation.

Au vu des autres parements, ces défauts ont été ensuite corrigés.

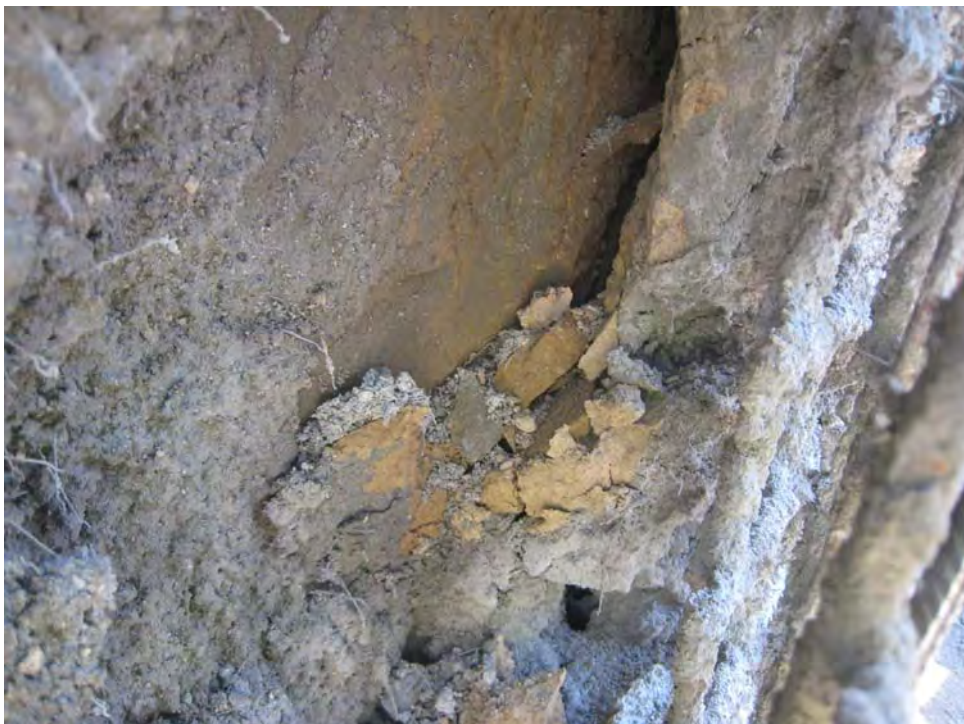
Une autre cavité a été vue entre les pieux E106-05 et E106-06. Celle-ci semble provenir d'un décollement d'une couche superficielle de la paroi. Toutefois aucune fissure n'a été constatée, prouvant que le parement résiste.

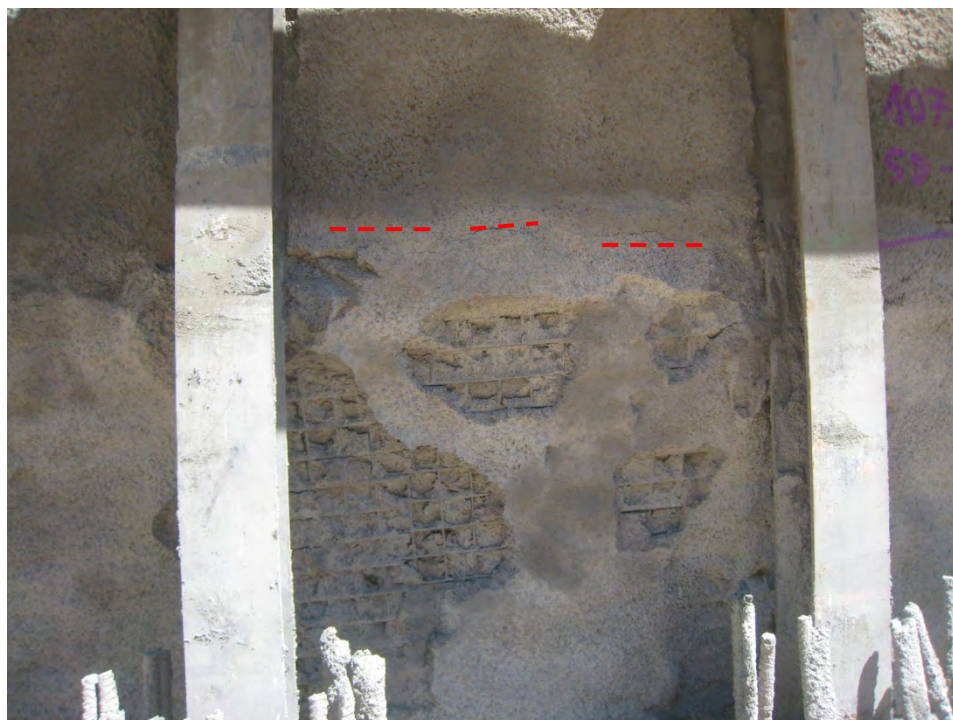
Décollement de plaque de béton (fissures surlignées en rouge)

Les cavités ont été bouchées. Il reste le contrôle par forage à réaliser.

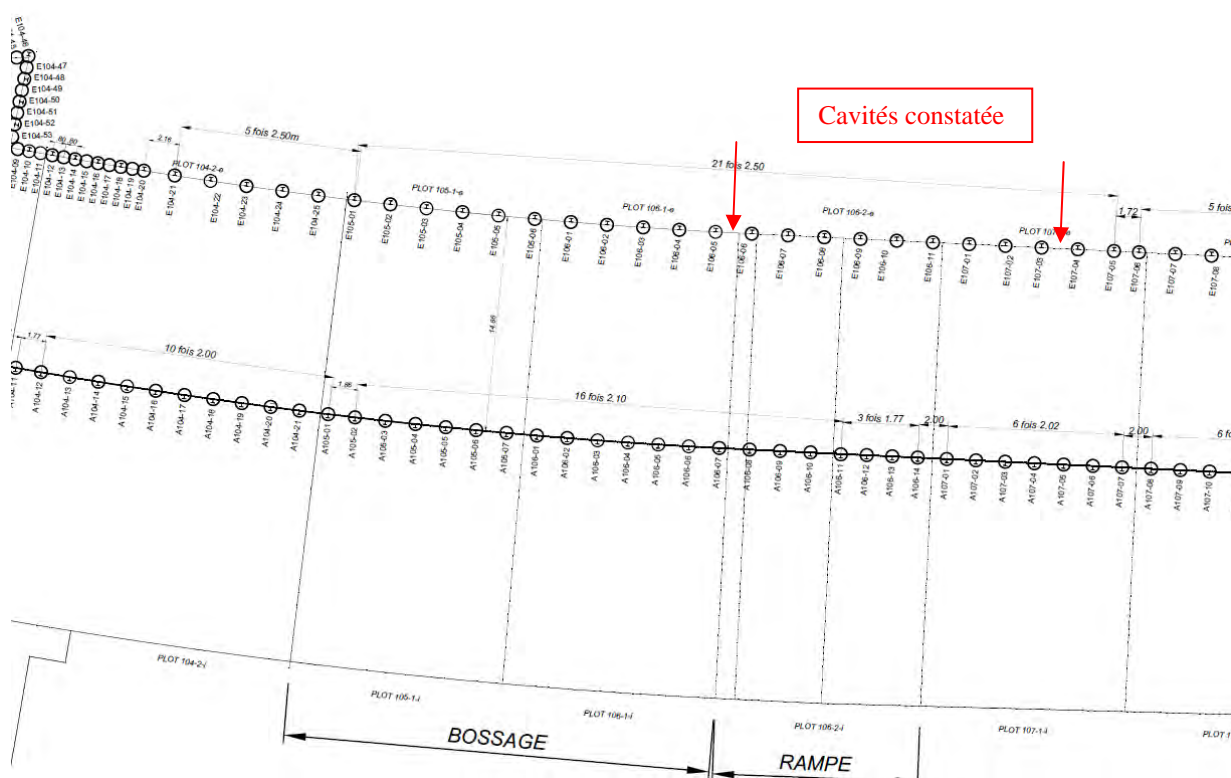
Rappel des emplacements de cavités repérées précédemment

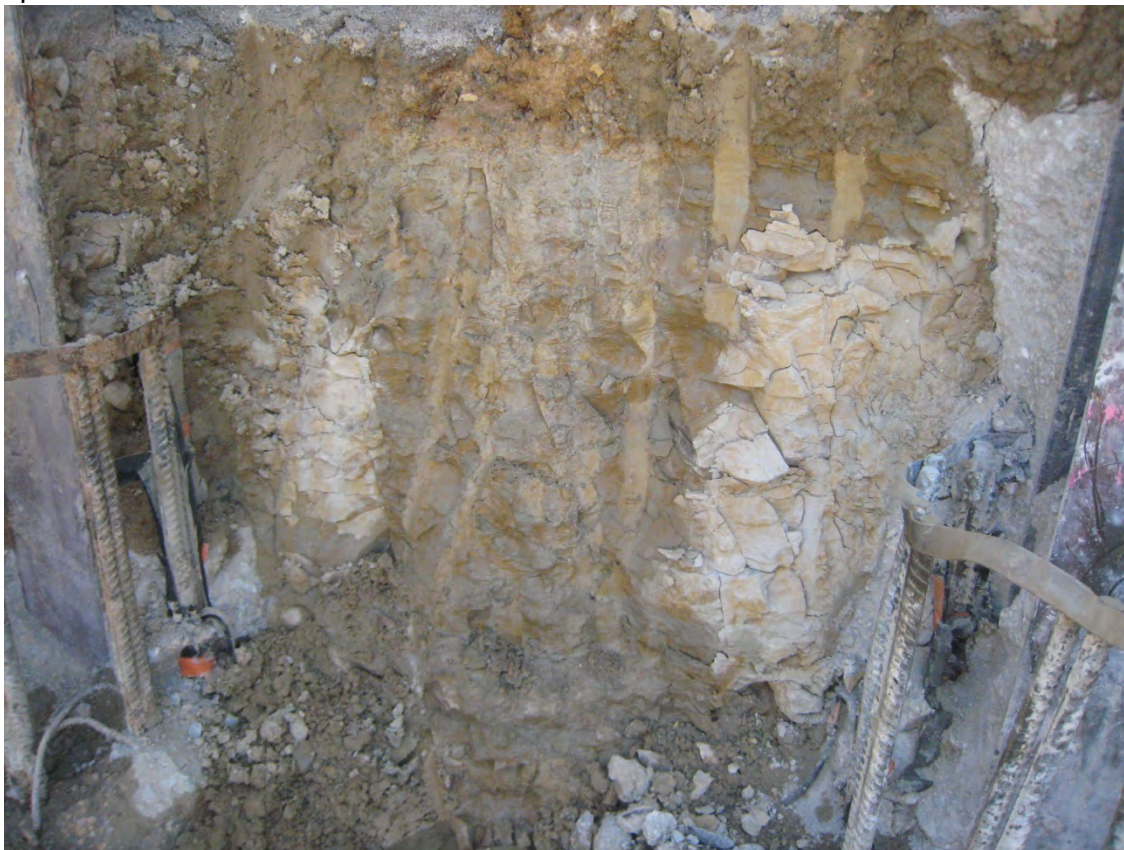
4. L'issue de secours montre des zones d'infiltration d'eau importantes. Il est préconisé de réaliser des drains en partie supérieur et de placer des plaques drainantes. Une recherche afin de savoir la provenance de cette eau.

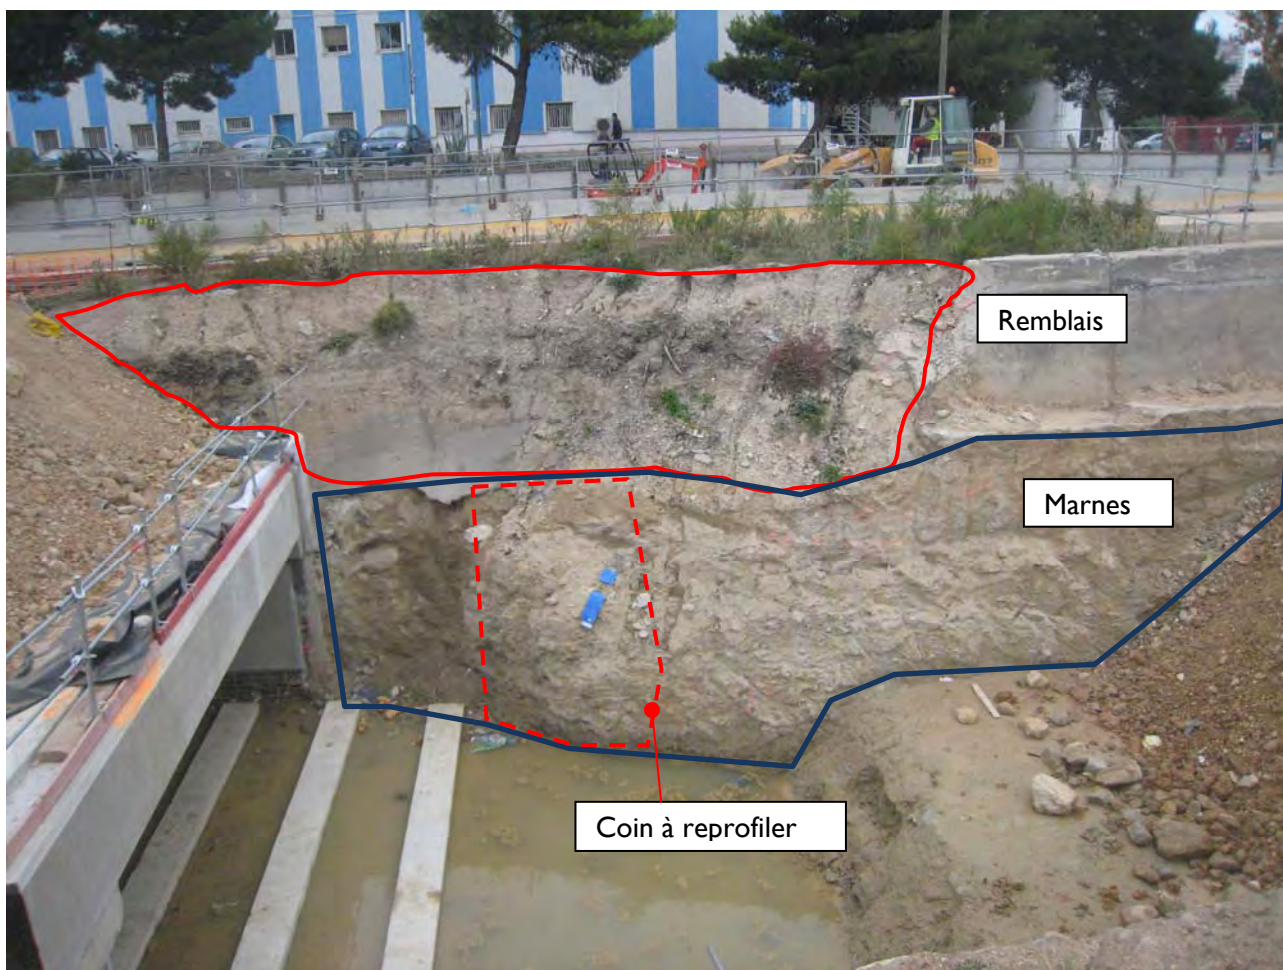
Front de taille Nord

- En partie supérieure (zone entourée de rouge), des matériaux hétérogènes, de faible tenue, sablo-argileux à graveleux. Ces matériaux sont assimilables à la couche de remblais. Ils sont présents sur une épaisseur de 2 mètres environ
- En partie inférieure (zone entourée de bleu), les terrains visibles sont semi-rocheuses (marnes argilo-sableuses de couleur gris bleuté avec des passages ocres). Aucune fracturation défavorable n'est visible. La stratigraphie apparaît sub-horizontale.

Sur le front de taille Nord, il est nécessaire de reprofiler le coin de substratum afin d'aplanir l'ensemble du talus.

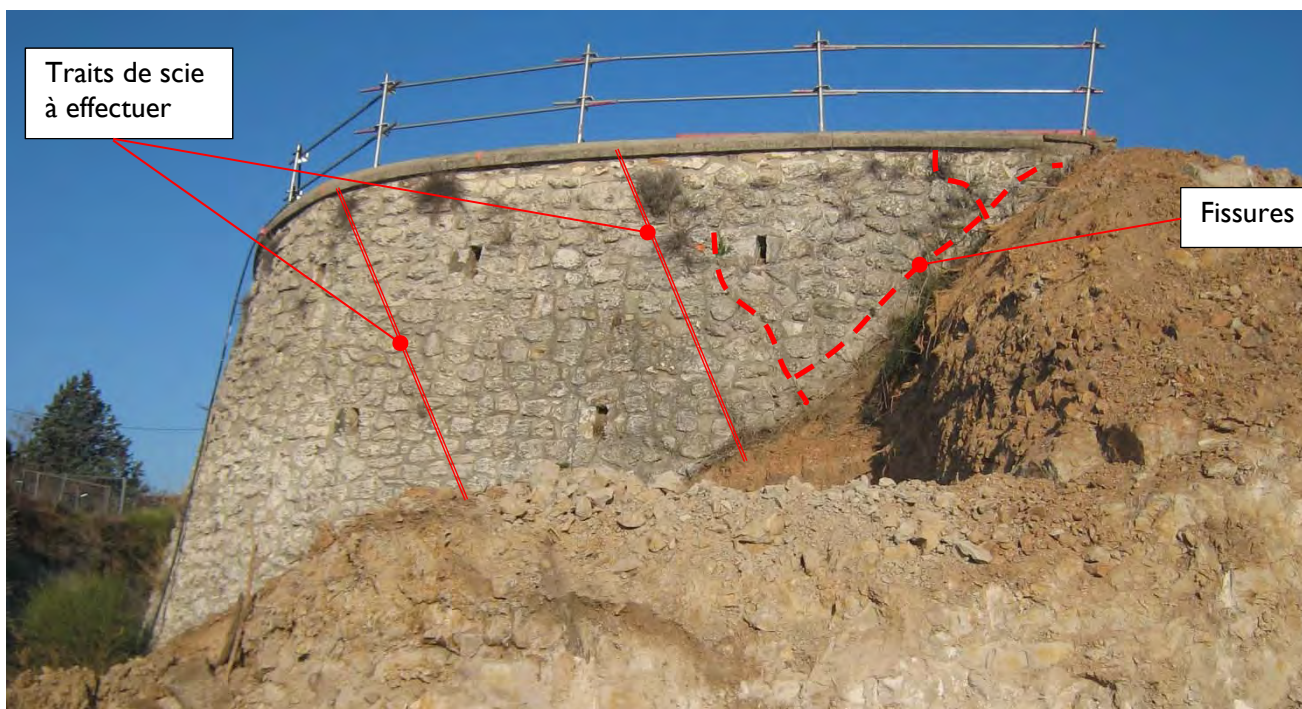
La fissure semble être ancienne. Suite aux terrassements à proximité, cette fissure se serait légèrement ouverte de façon supplémentaire.

Vue du retour du mur maçonné (fissures en biais surlignées en rouge)

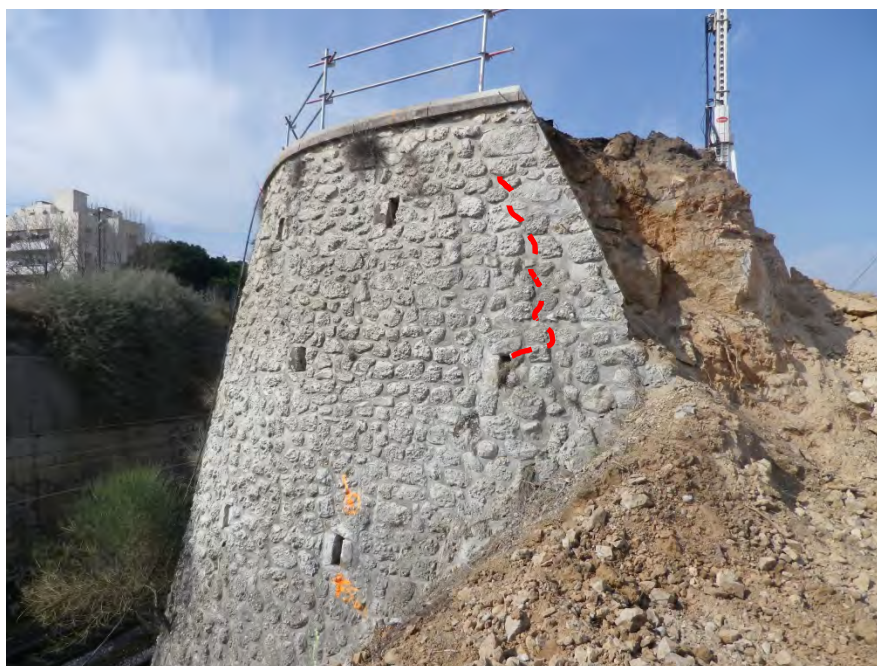
Une légère fissure est observable sur le mur :

Cette fissure est très peu ouverte et présente un remplissage végétal, indiquant son ancienneté.

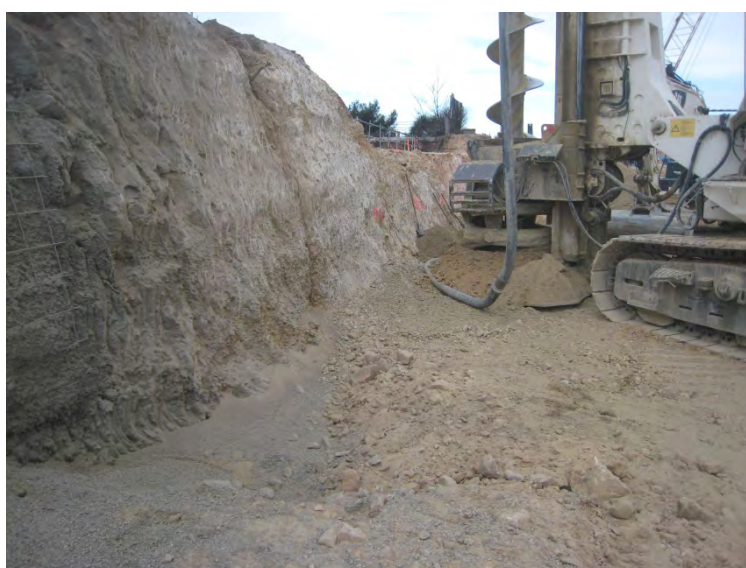
Fracture subverticale en sortie de la zone confortée

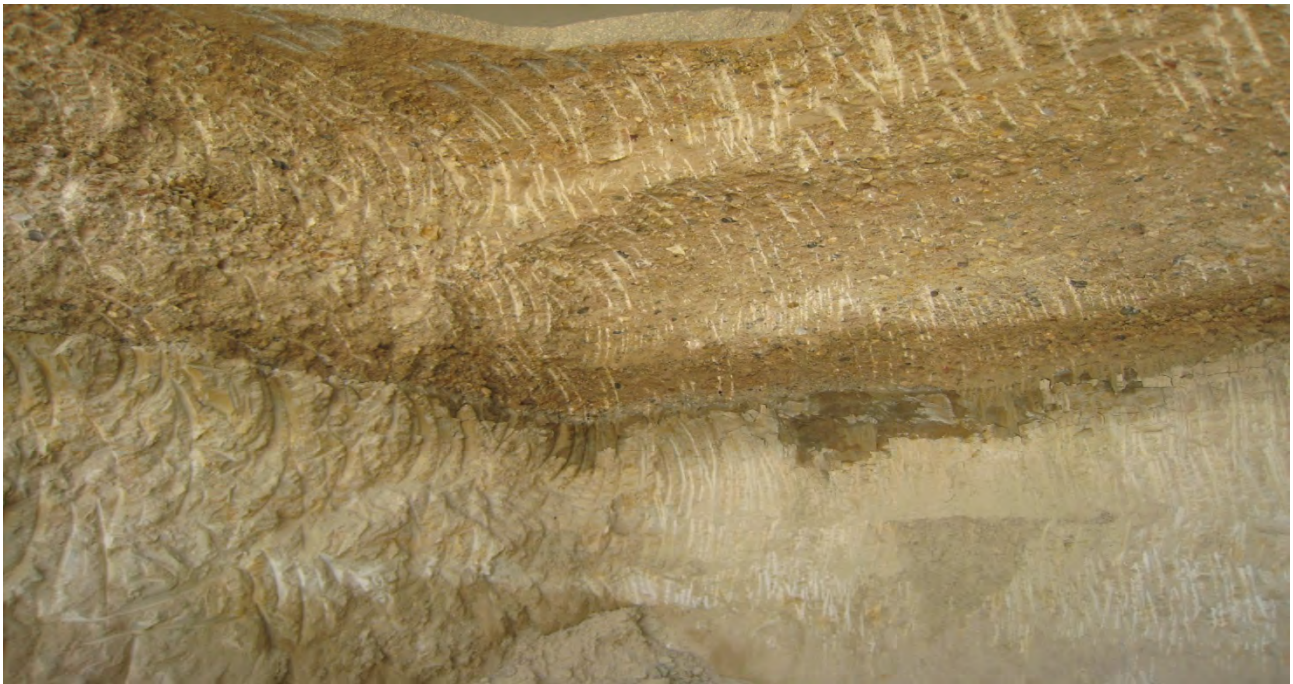
Trace d'humidité entre les poudingues et la couche marneuse.

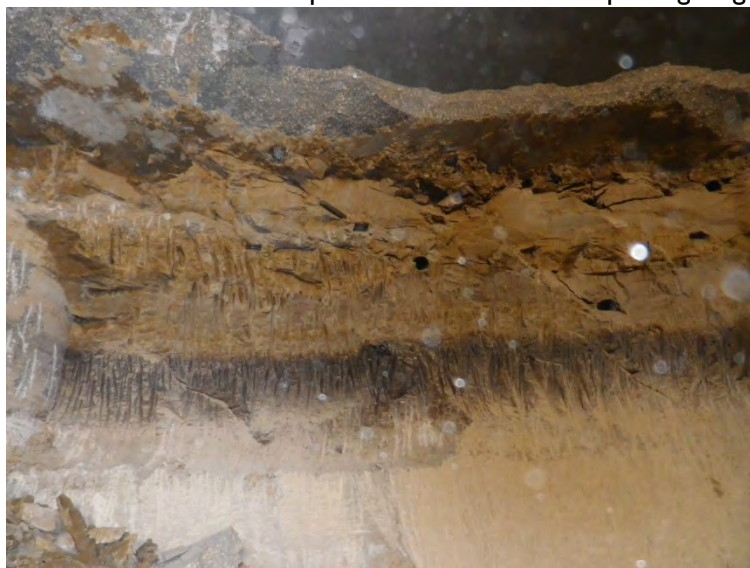
Il convient **de ne pas laisser un talus subvertical sur de telles dimensions** (6 mètres par 10-15 mètres environ). On constate d'ailleurs que la décompression des terrains provoque de légère fracturation dans les poudingues, des blocs étant donc susceptible de tomber avec le pendage légèrement rentrant :

Il est recommandé de ne pas avoir de personnel à pieds sous ces talus et de remblayer le pied afin de limiter d'éventuels mouvements (comme réalisé côté voies SNCF).

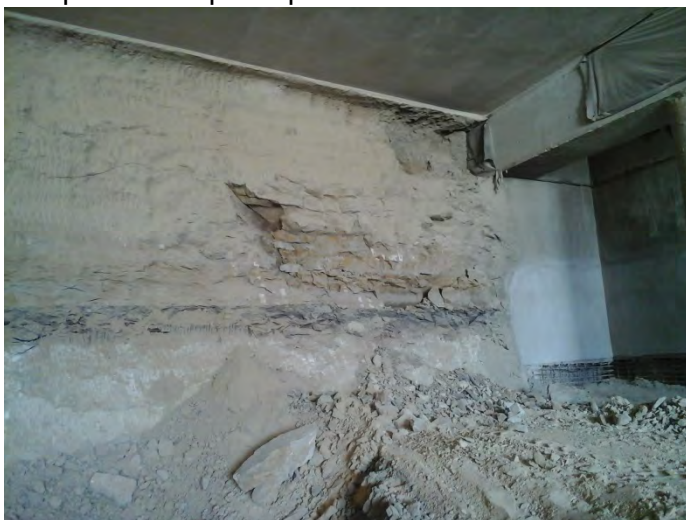
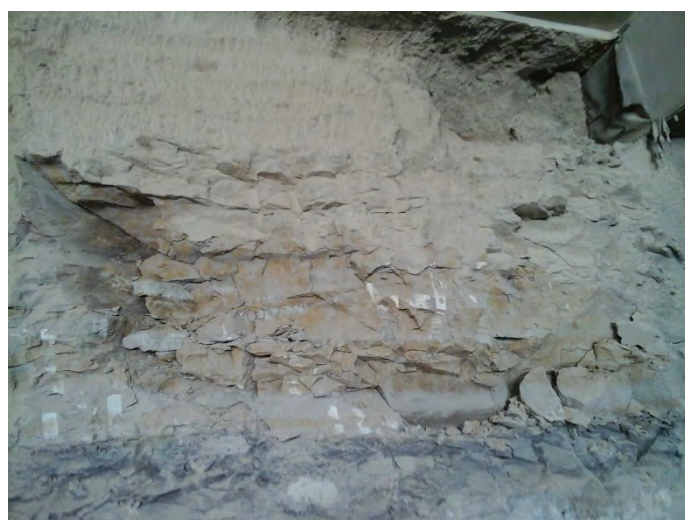
Du côté Sud-Ouest, le front est sub-vertical voir en surplomb. La partie en surplomb présente une fracturation importante et des blocs sont susceptibles de tomber. Il est recommandé de bloquer l'accès de tout personnel à pied à proximité du front.

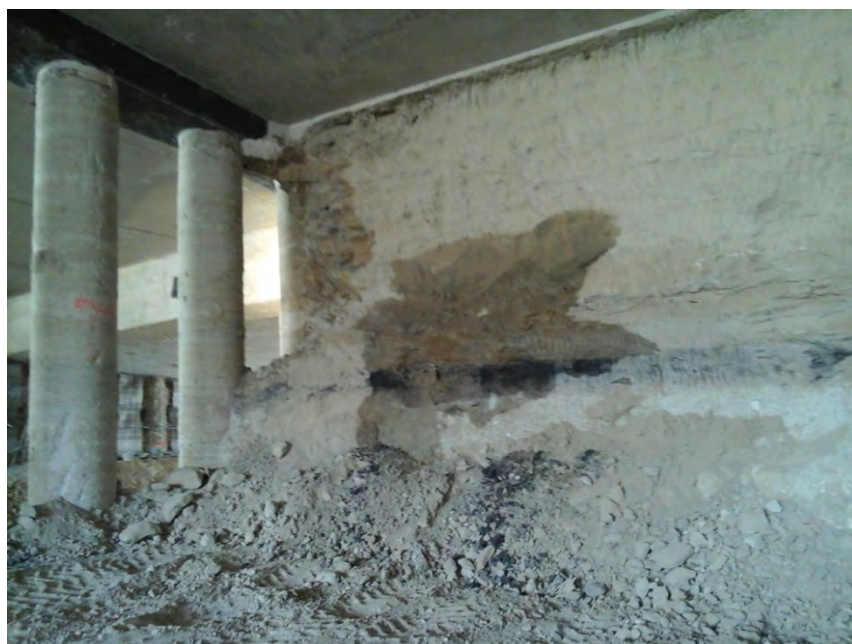
On note également la présence d'une tâche d'humidité importante (peut être infiltration d'eau après les récents orages).

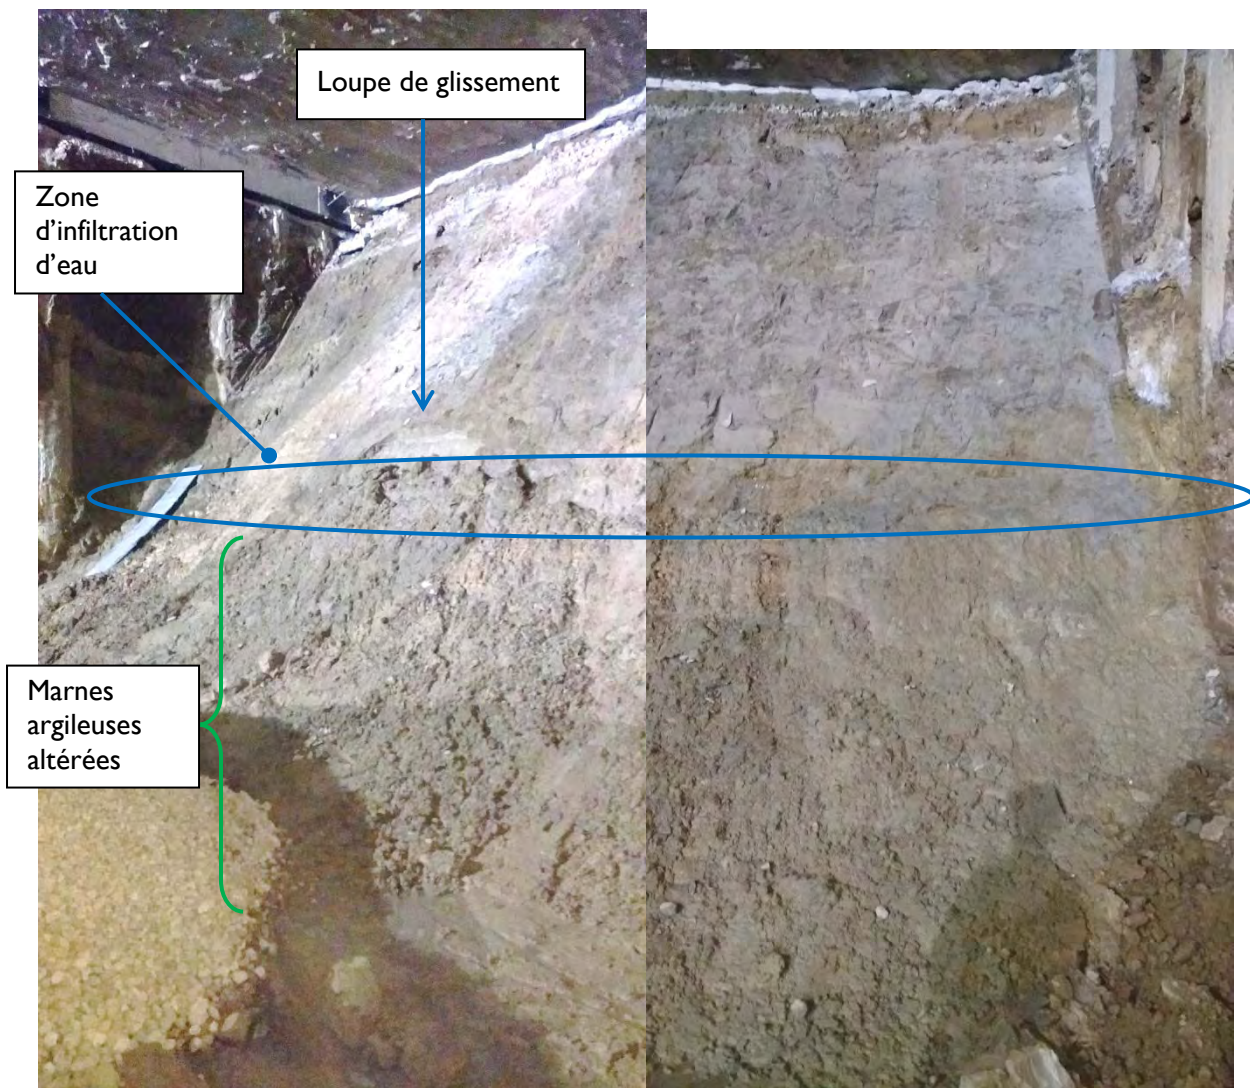
Vue générale du talus principal

Toutefois, au tiers inférieur du talus, il semble y avoir une zone de forte perméabilité apportant de l'eau de façon continue. Cet apport hydrique permanent ramollit fortement les marnes argileuses sous-jacentes et engendre des instabilités locales (loupe de glissement visible en partie gauche).

Il faut aussi rapidement réaliser le génie civil à proximité du talus. La dégradation de ce talus va s'aggraver dans le temps.

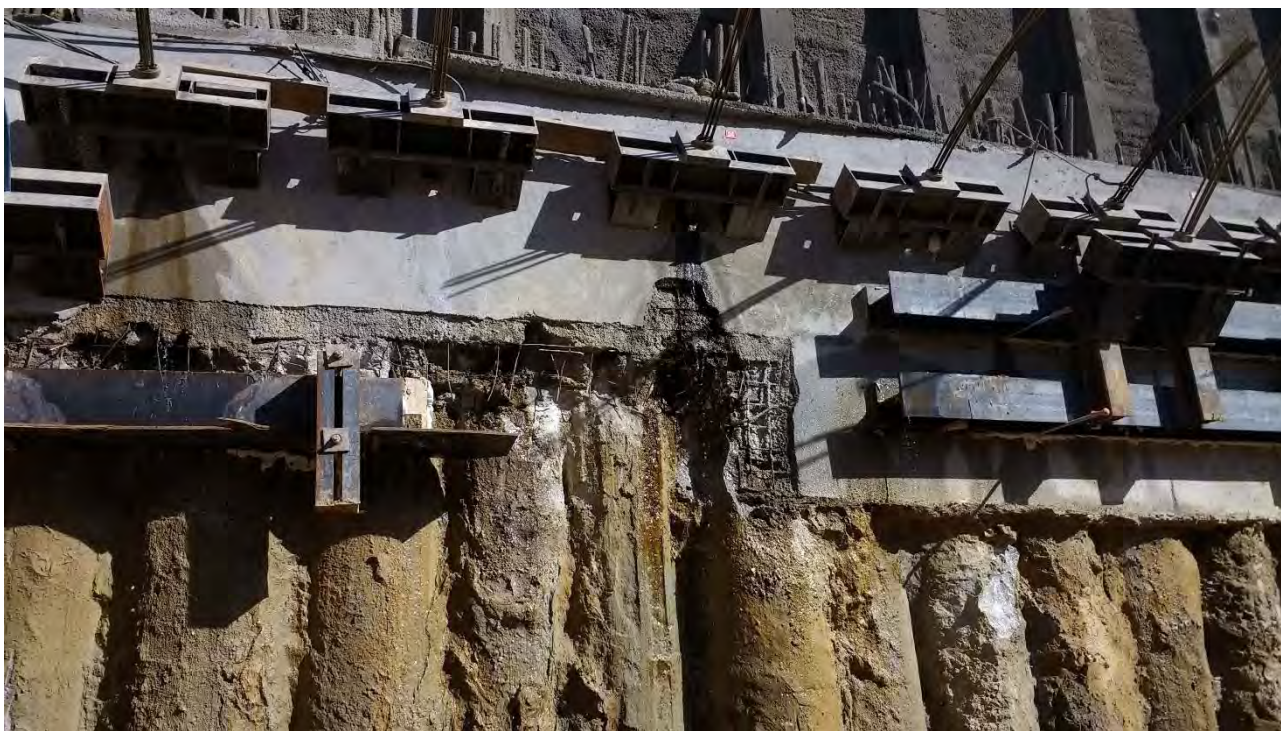
Cette zone est située dans l'axe du talweg de Sainte Marthe. De forts débits d'eau sont visibles depuis trois tirants. Les débits apparaissent importants et sont localisés au niveau des têtes de tirants supérieurs. La corrosion des tirants est à surveiller.
