## PROCES VERBAL DE CONSTAT

Que la requérante a suite à un appel d'offre, confié la réalisation du lot n° 3 (menuiserie et serrurerie) concernant le chantier du groupe scolaire Dromel sis à 13009 MARSEILLE, à l'angle des boulevards Dromel et Romain Rolland à la société MAJOR ALUMINIUM PROVENCE dont le siège social est à AIX EN PROVENCE (13290) 645 rue Mayor de Montricher.

Que suite à des malfaçons et à l'abandon du chantier par ladite société, elle désire faire un état des travaux mal effectués ou non réalisés.

Me suis transporté ce jour **NEUF FEVRIER DEUX MILLE DEUX à 14 heures sur le site du groupe scolaire Dromel sis à l'angle des boulevards Dromel et Romain Rolland à 13009 Marseille**, où étant et en présence de mon exposante, de Mme REYNIER Sylvie, société ST INGENIERIE et de Monsieur CHAUVIN Didier, Architecte, j'ai procédé aux constatations suivantes :

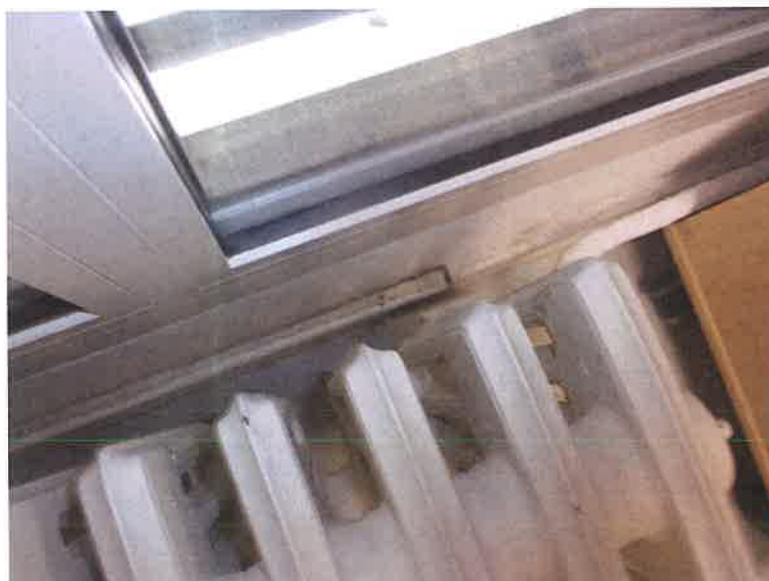
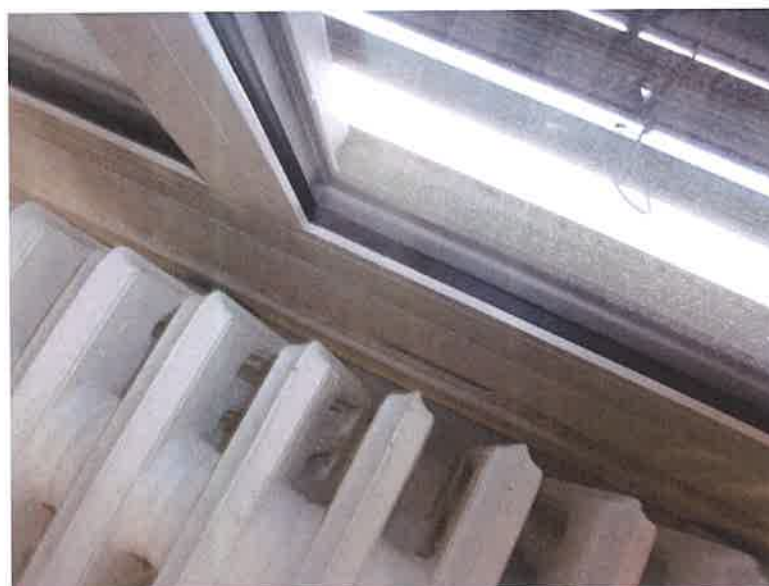
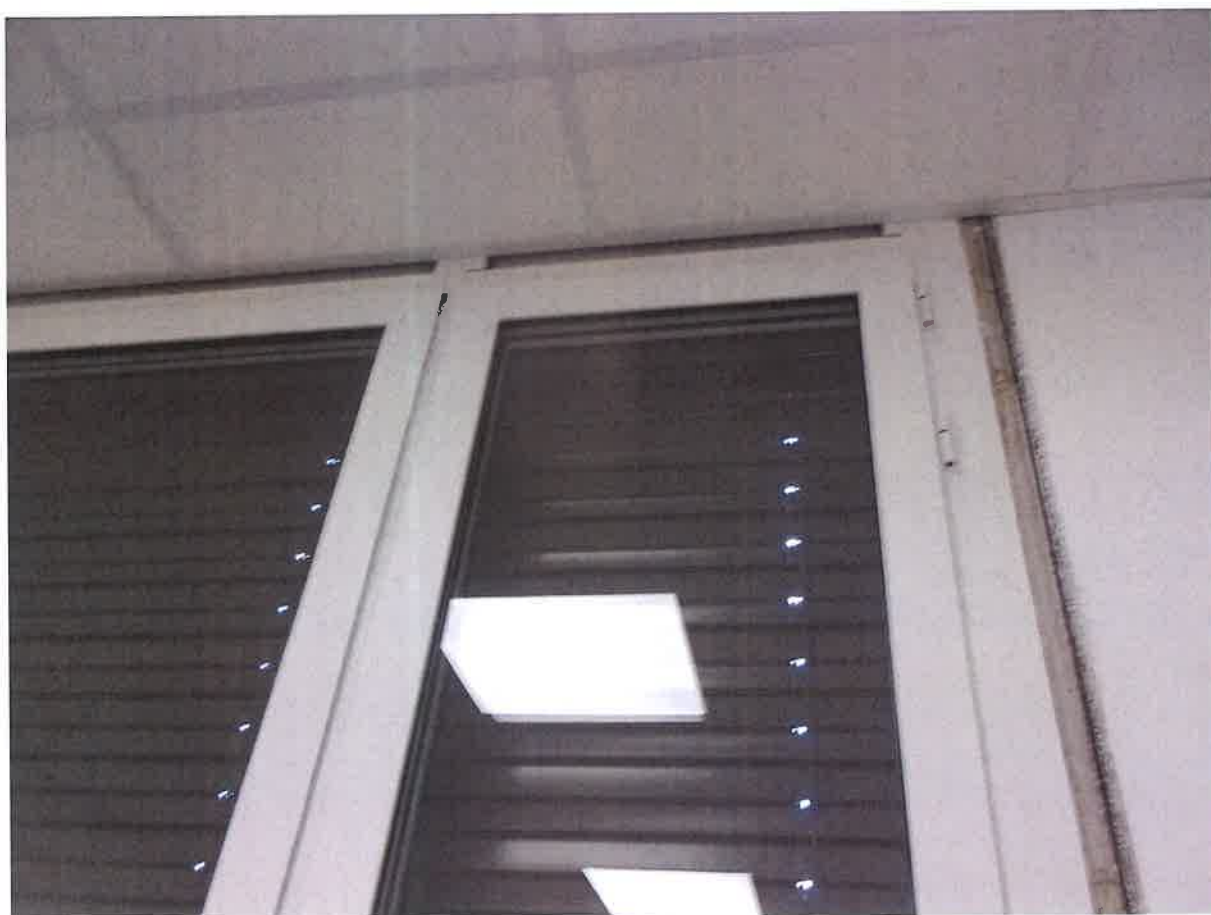
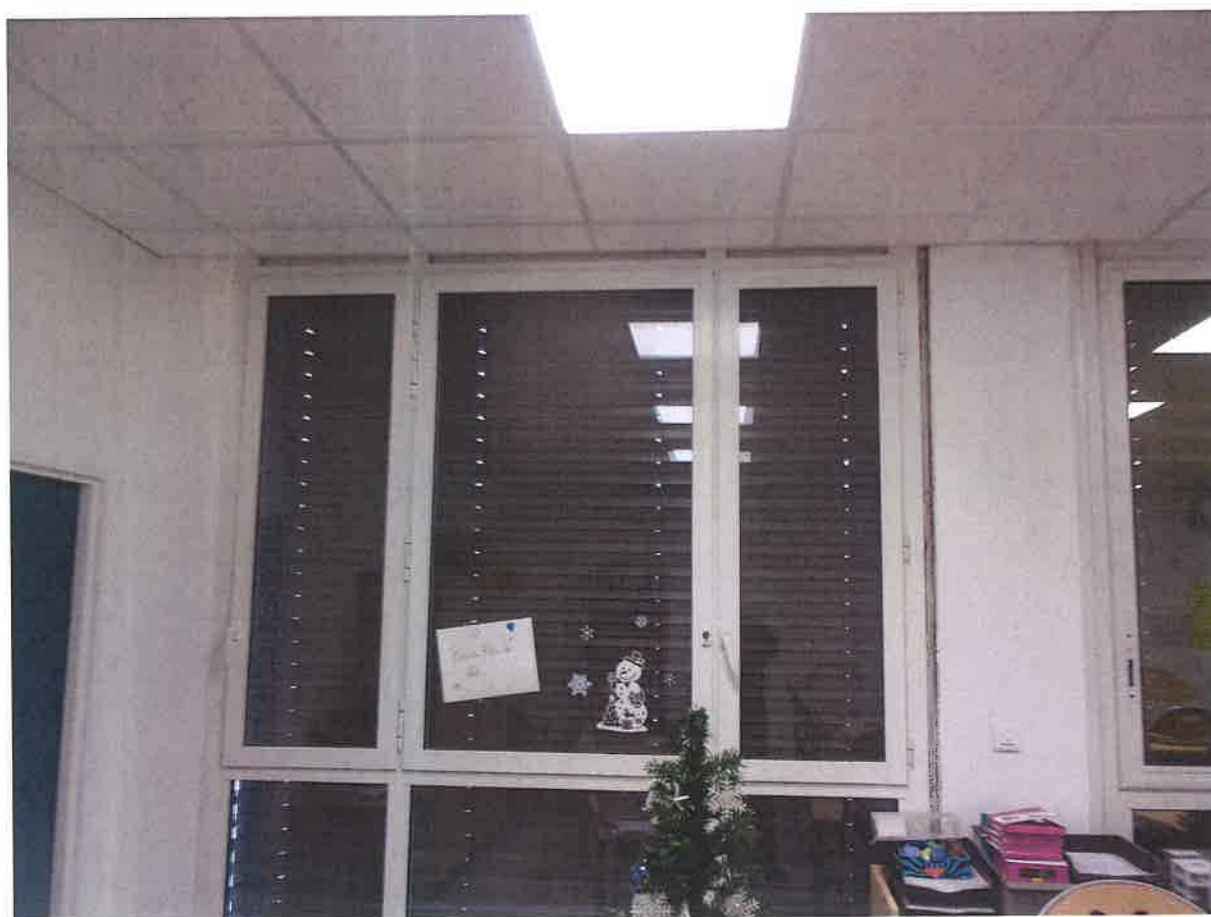
- Salle de classe n° 29 : Présence d'infiltrations au niveau de la baie pompier.  
Absence d'habillage en partie haute et de couvre joint.

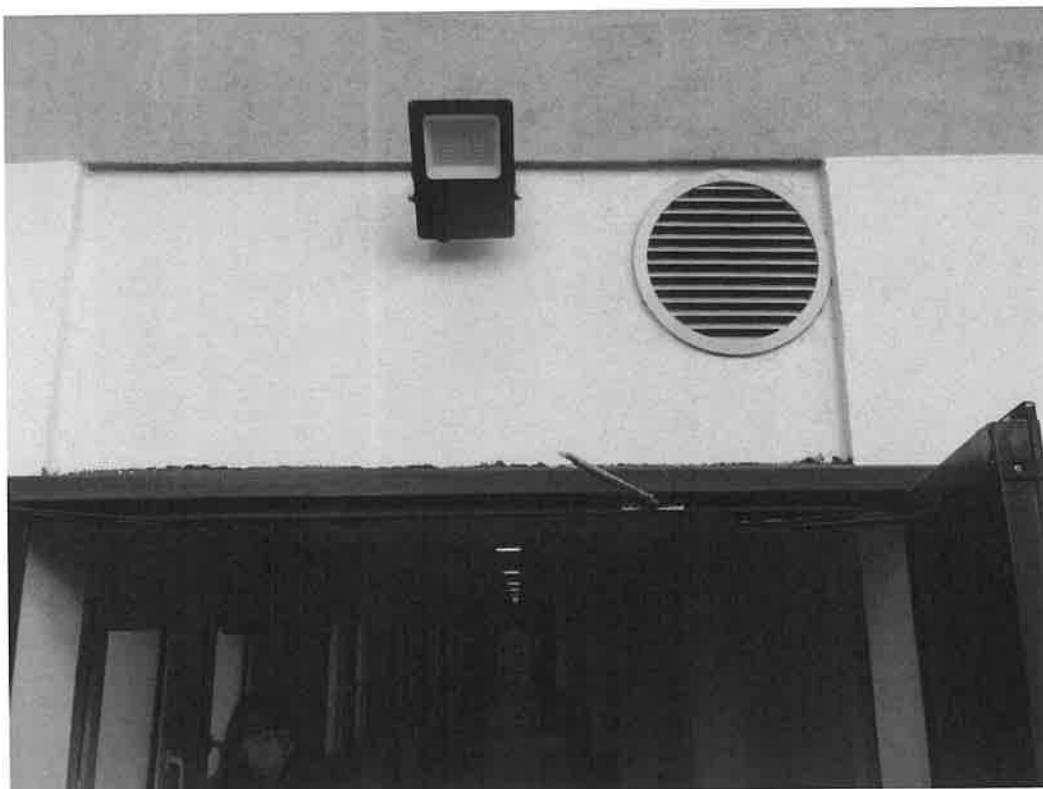
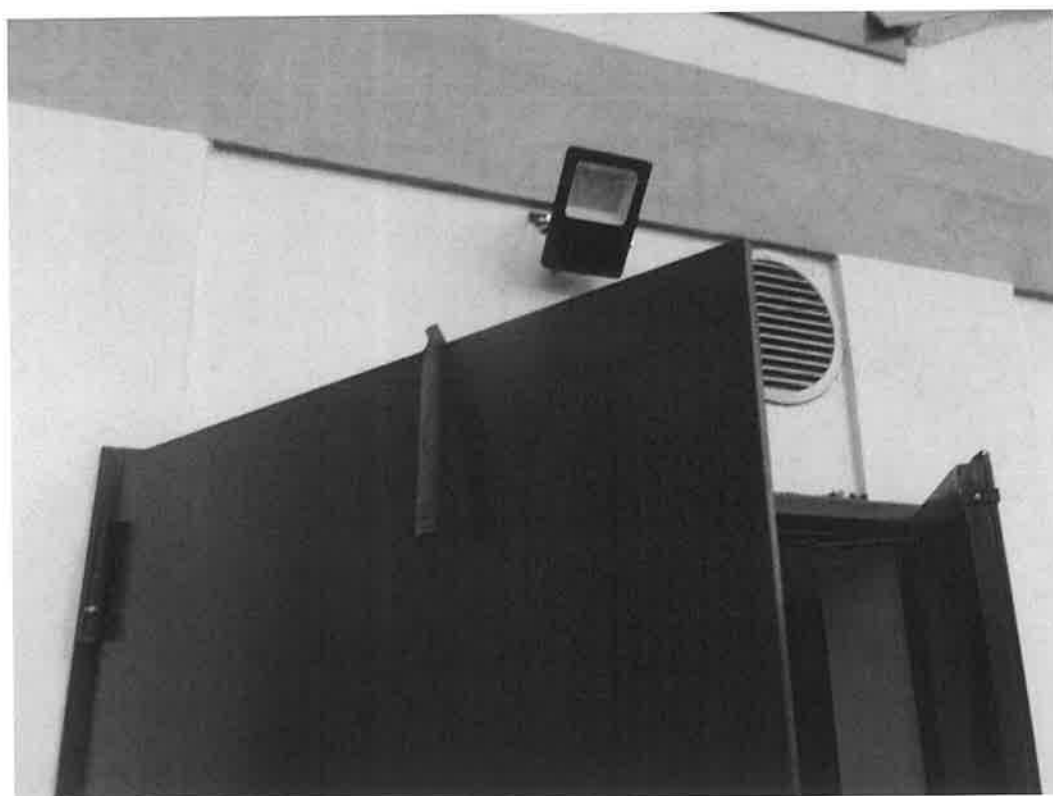
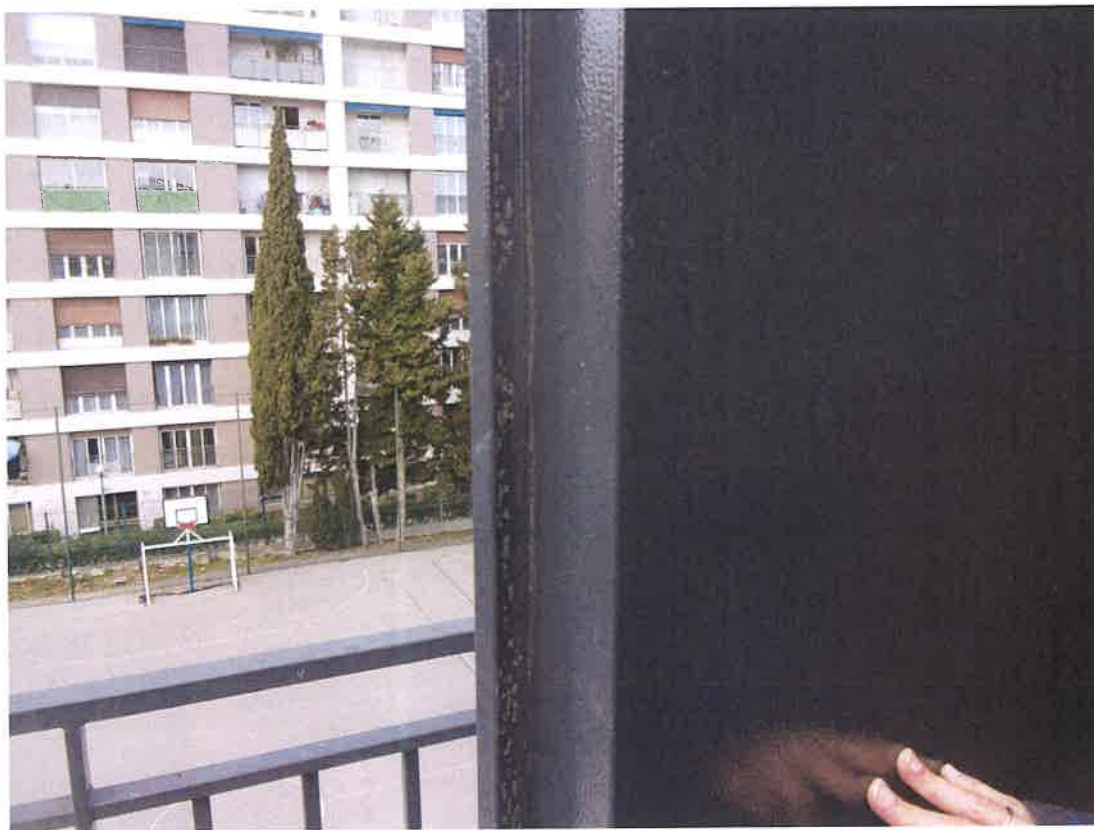
- Porte de circulation sortie de secours : le sélecteur du vantail ne fonctionne pas, la porte s'ouvre à la moindre poussée, la bavette supérieure est absente, le joint de la porte est altéré et absent en plusieurs points.

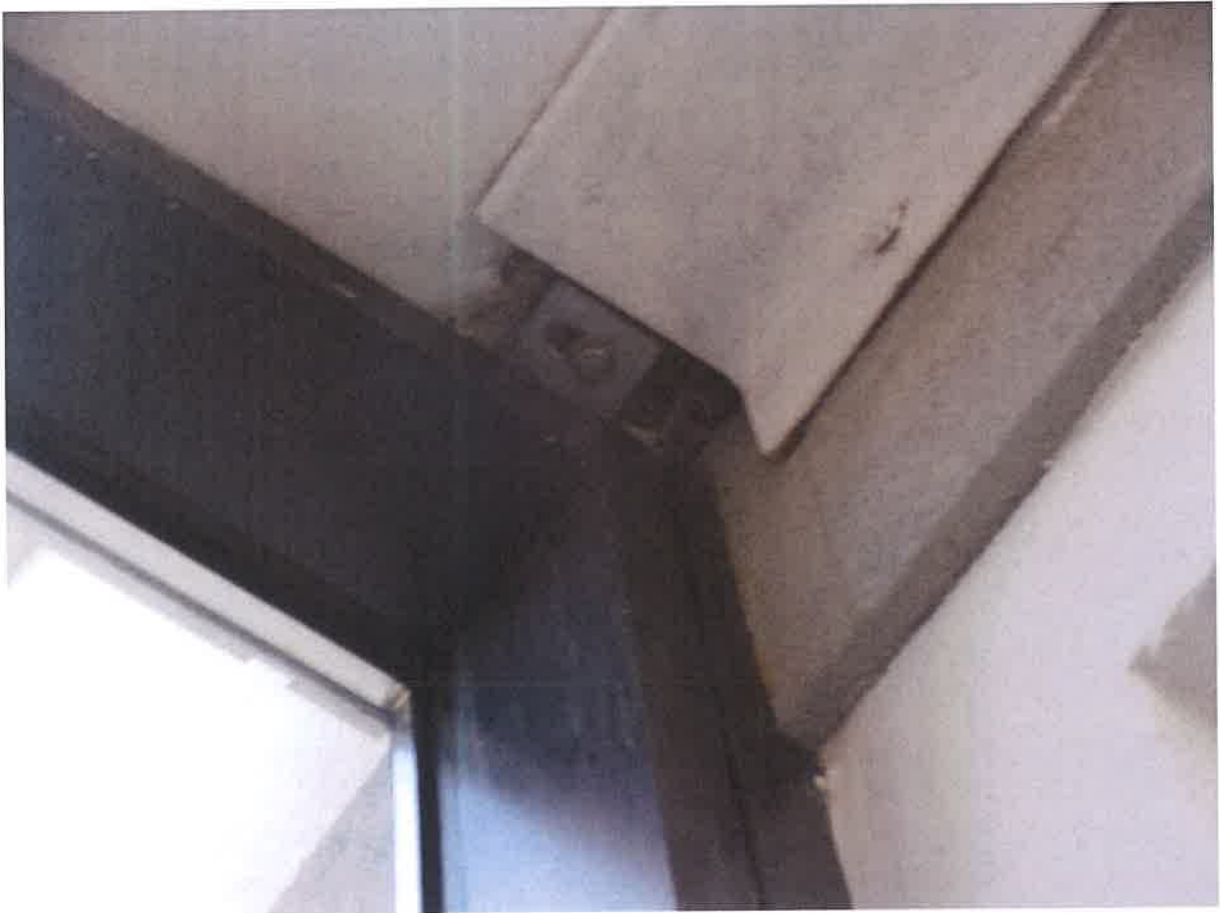
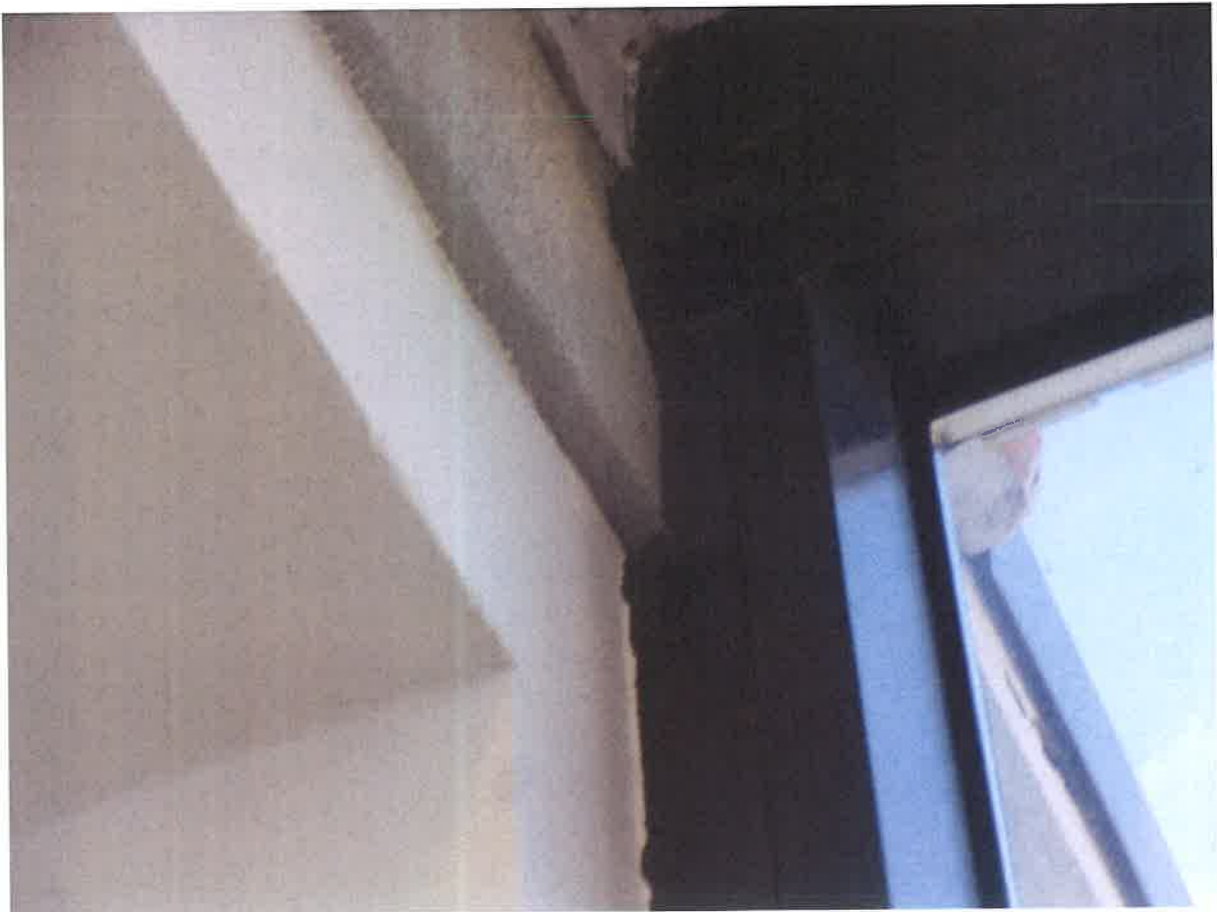
- Bloc escalier principal : L'habillage du joint est absent en plafond. Les couvre joints ne sont pas posés. Présence de coulures.

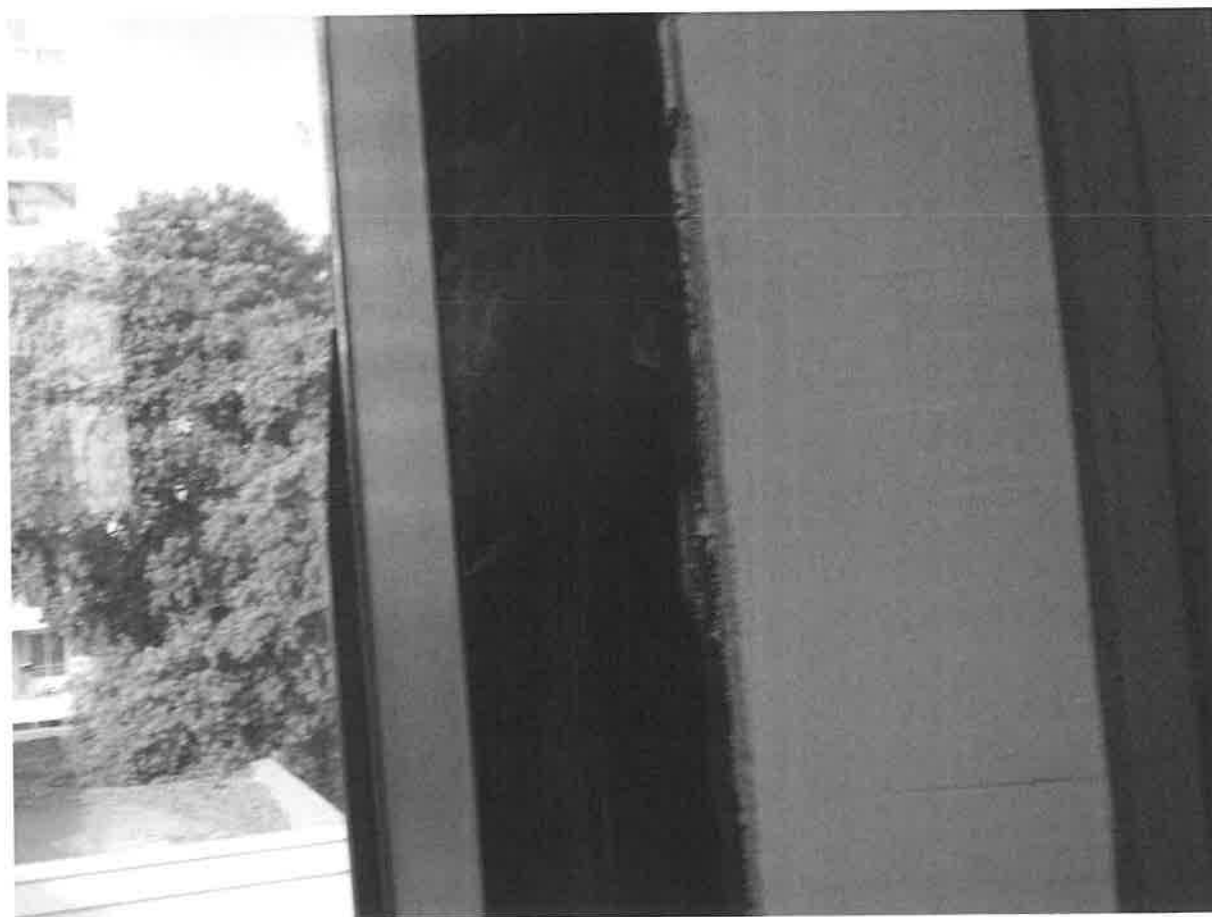
- Bloc escalier : L'habillage du joint est absent.

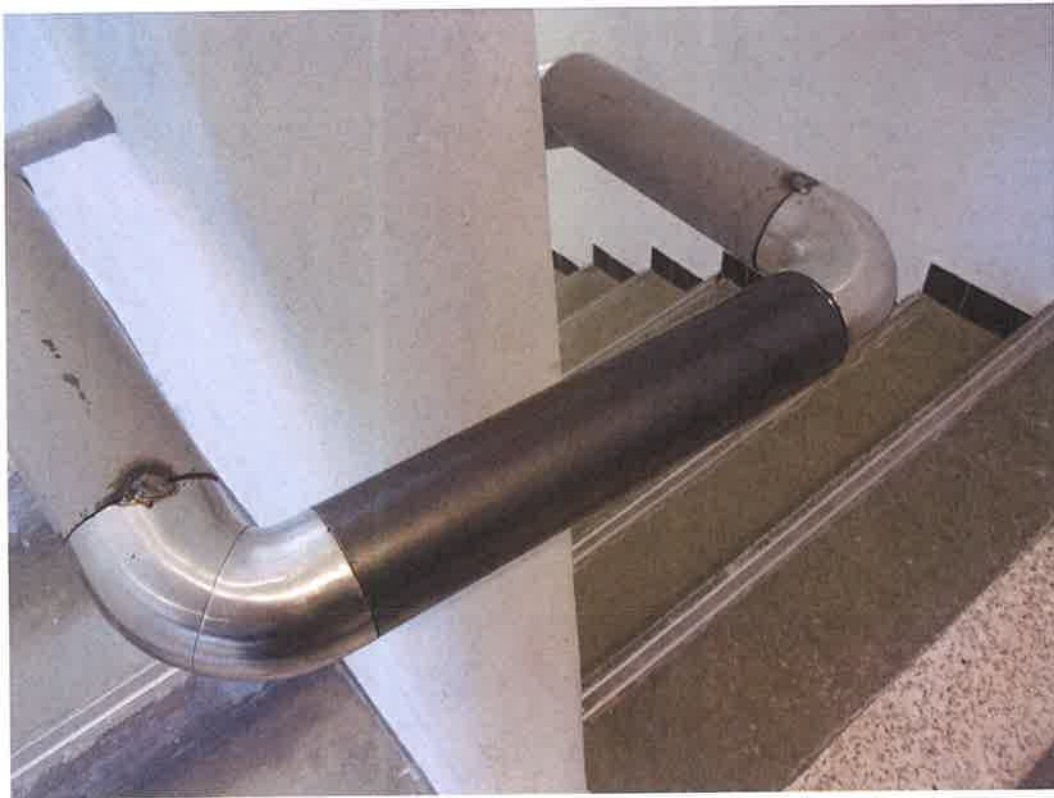
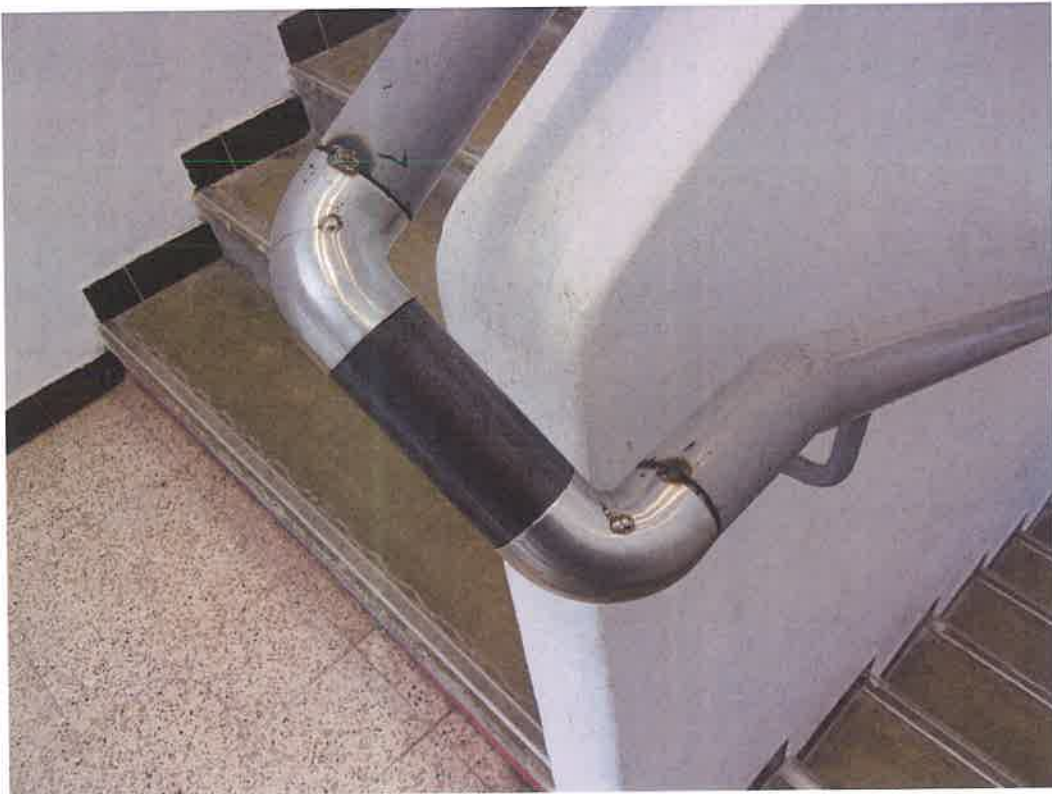
- Palier et escalier : soudure du garde-corps non terminée.

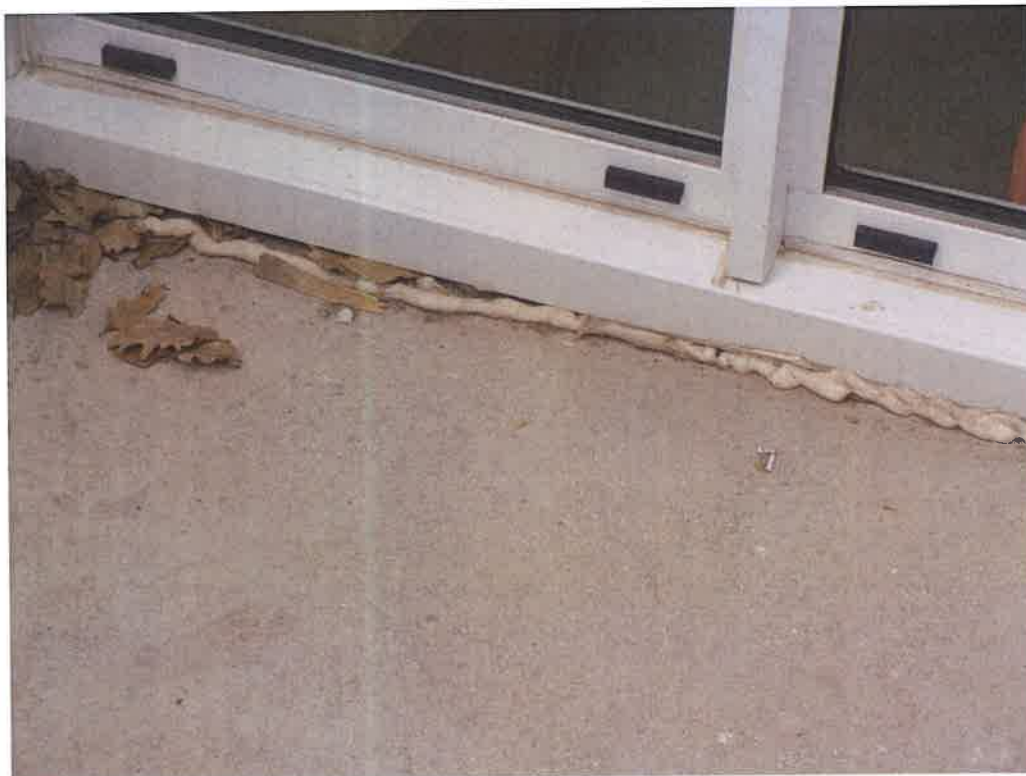
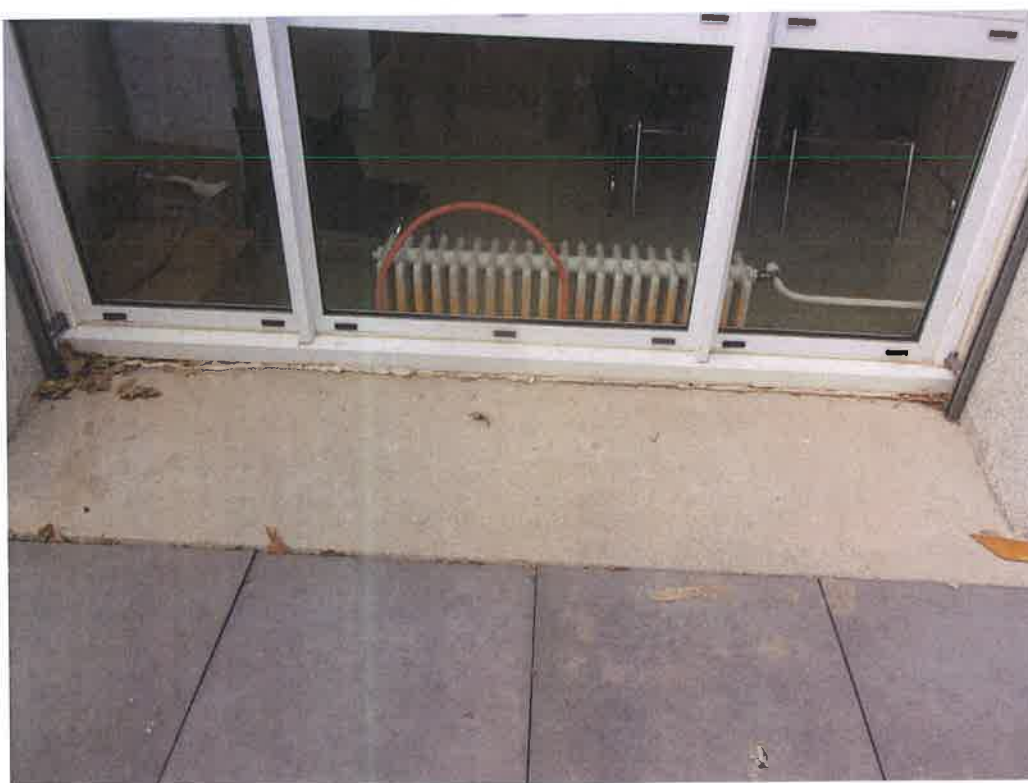
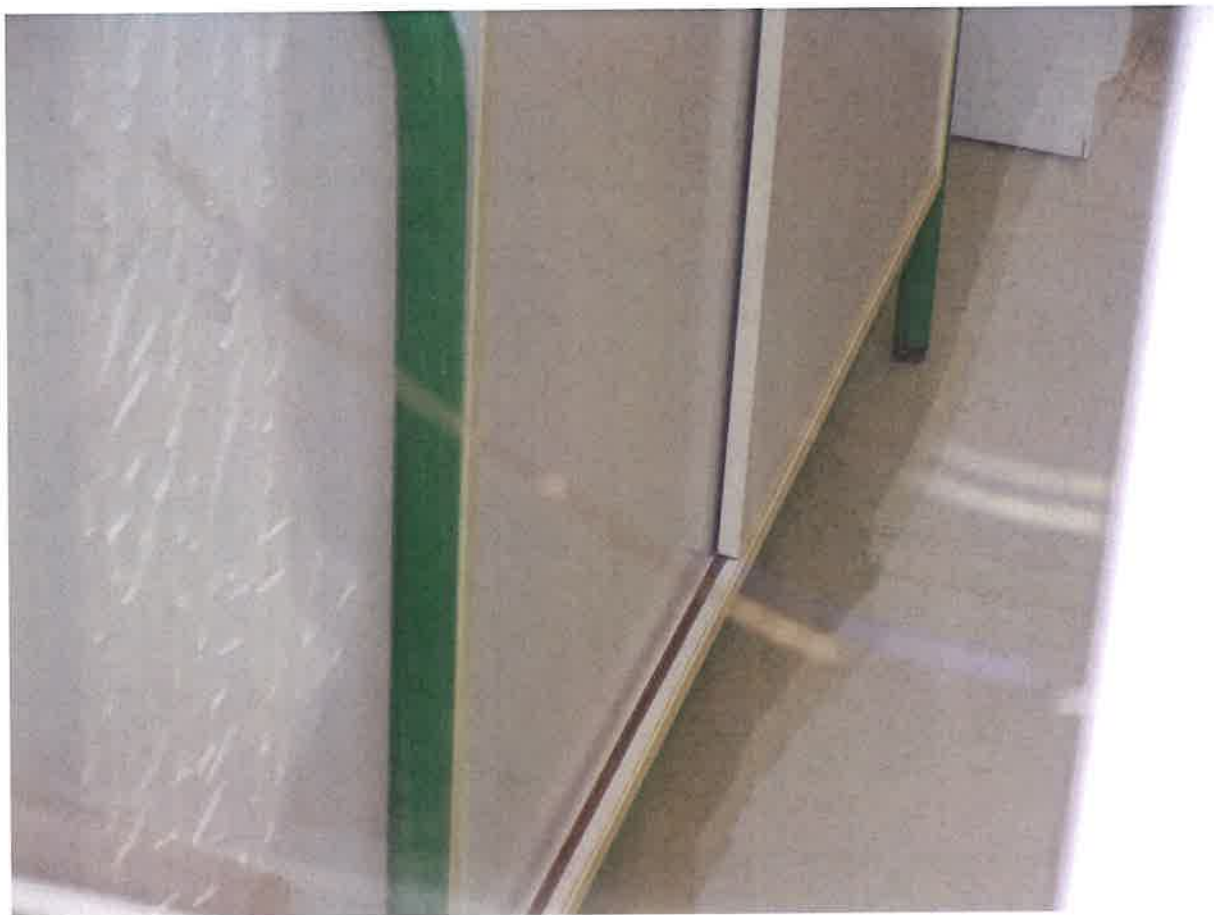
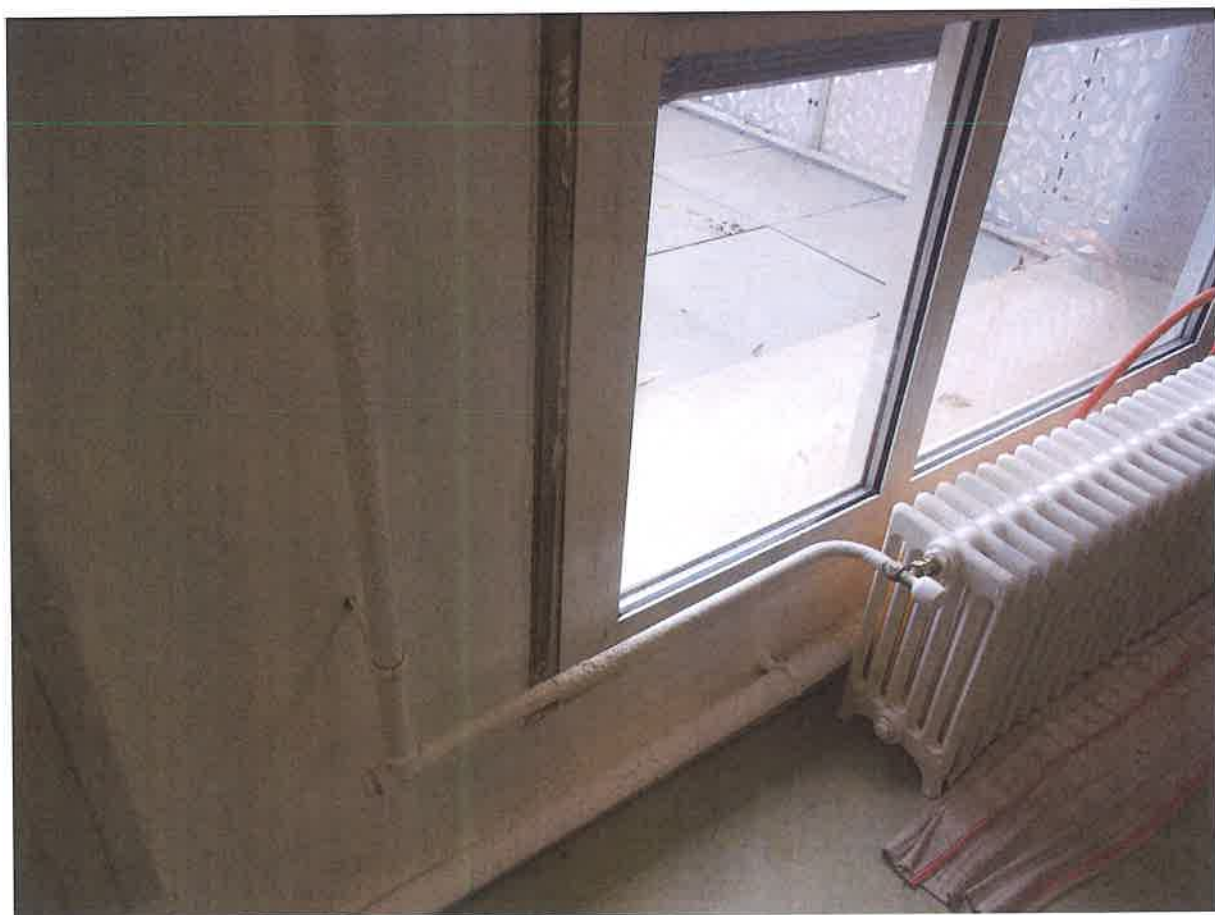
- Salle n° 22 : joint extérieur au sol sur châssis pompier mal réalisé, couvre-joints absents, verre battant gauche fendu, joint intérieur du châssis pompier absent.

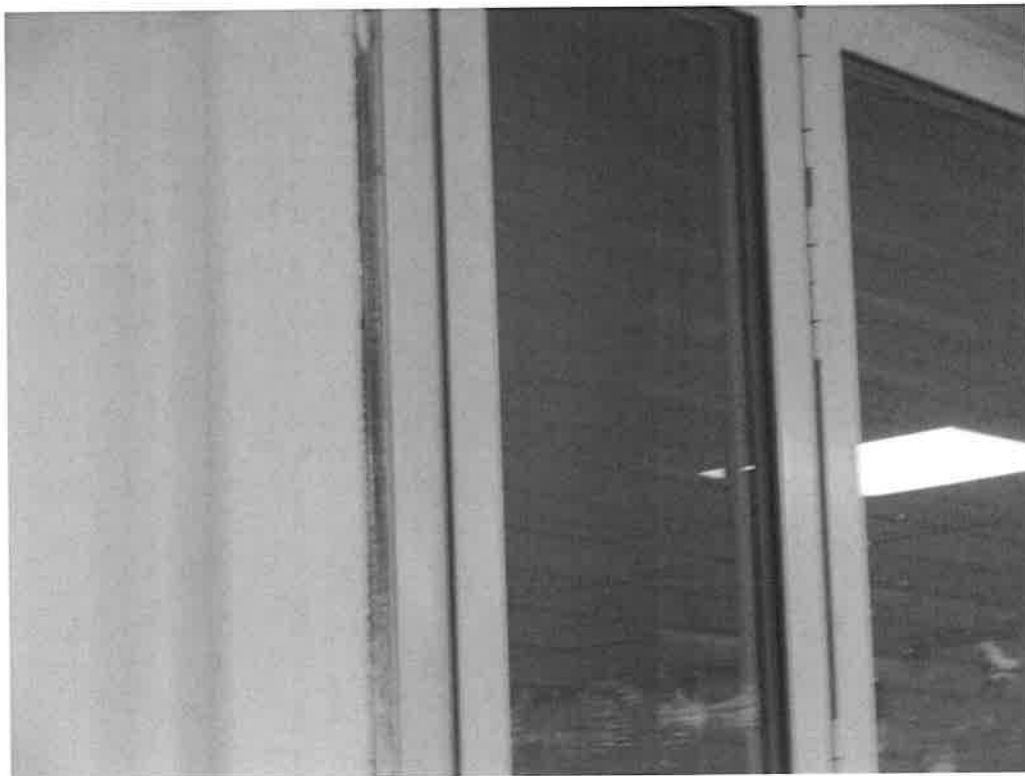
- Salle de classe 13 : ouvrant sur châssis pompier ferme mal, joint mal réalisé et couvre-joint intérieurs non posés.

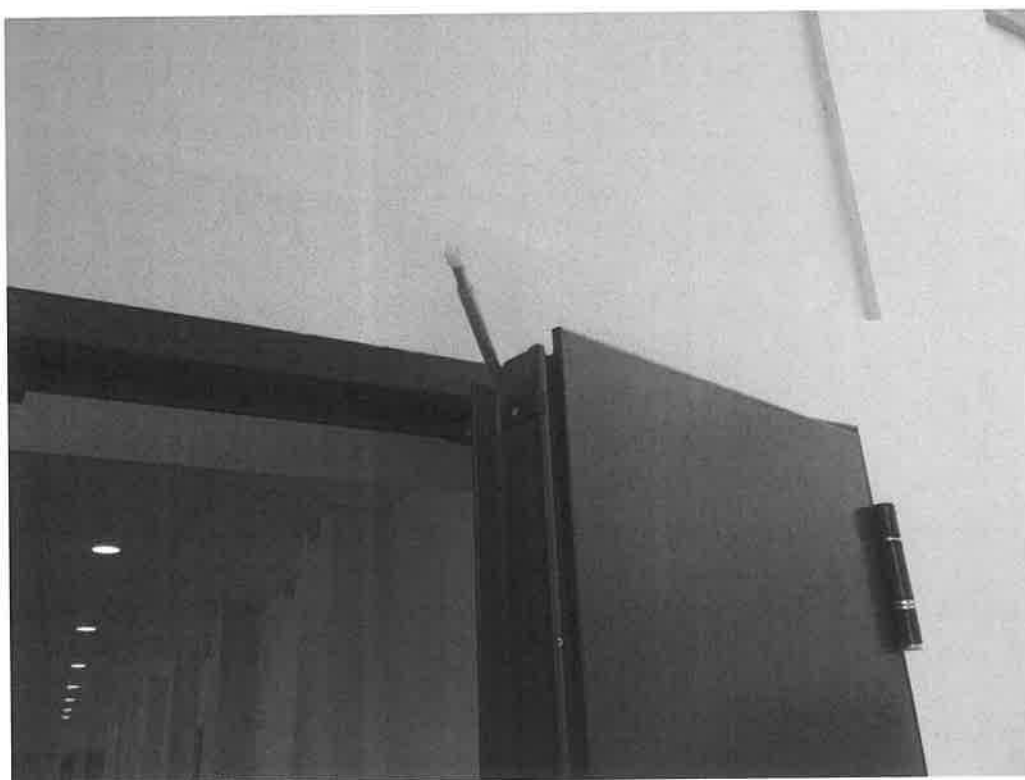
- Porte extérieure MEA1-02 : porte ne ferme pas, joint mal posé, équipement mal posés (*ferme-porte*, *sélecteur vantail*) et finitions mal réalisées.

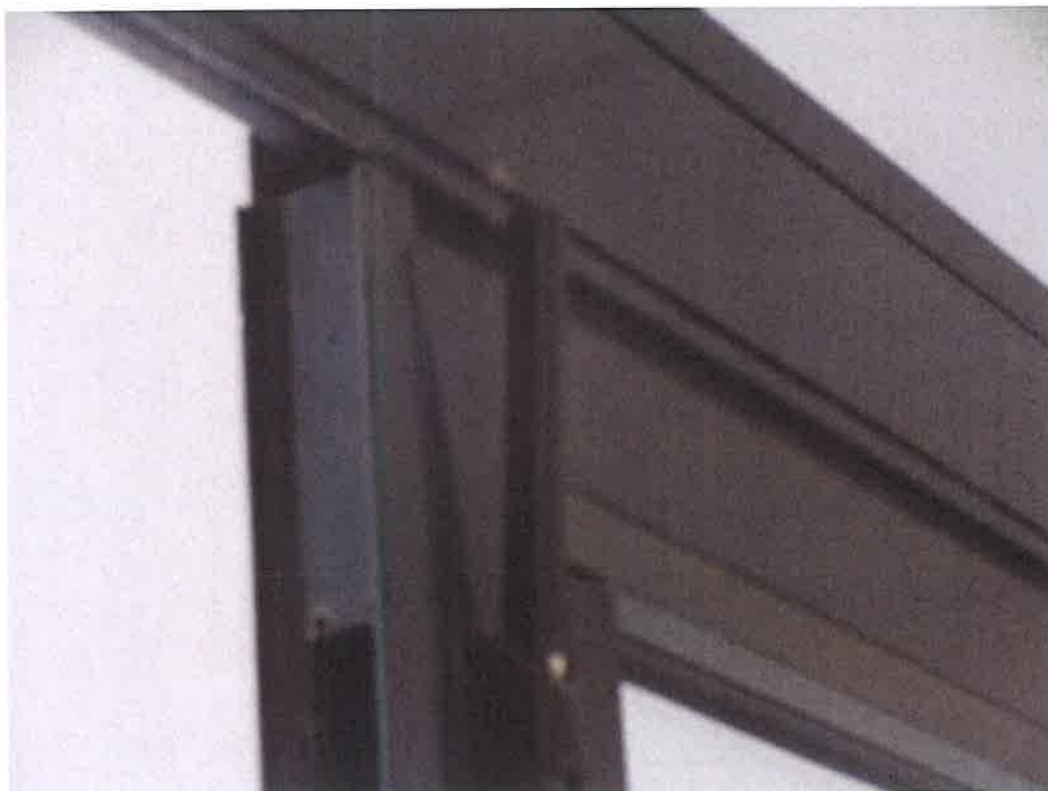
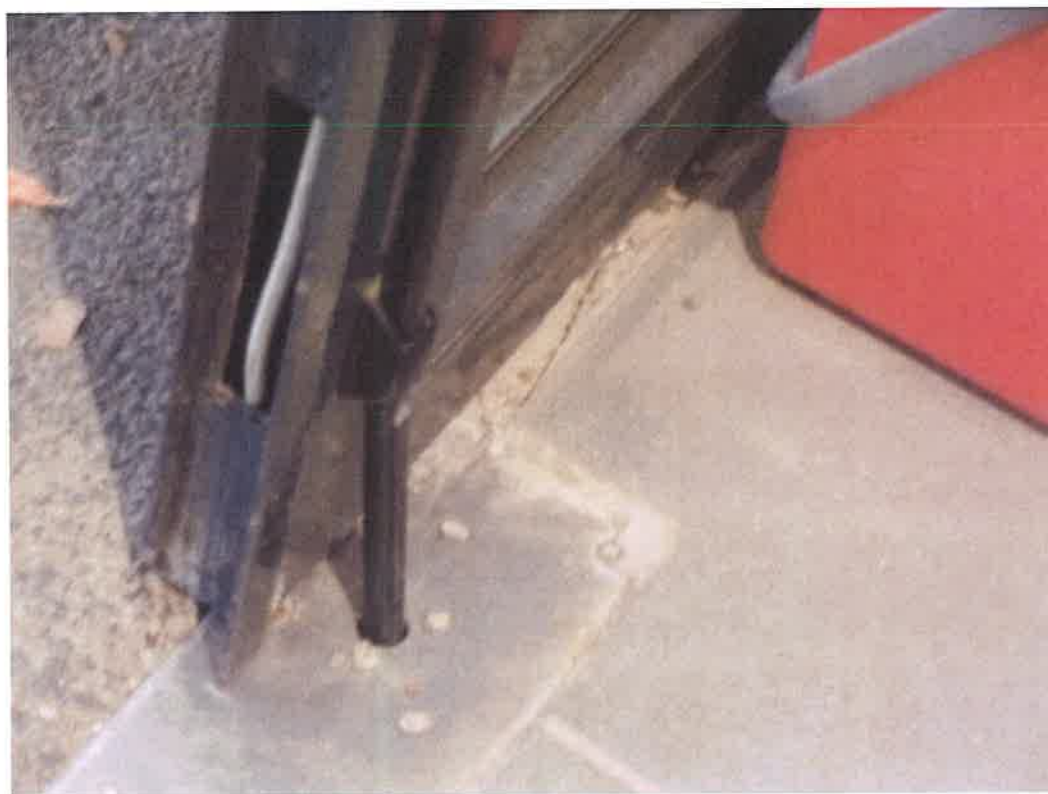
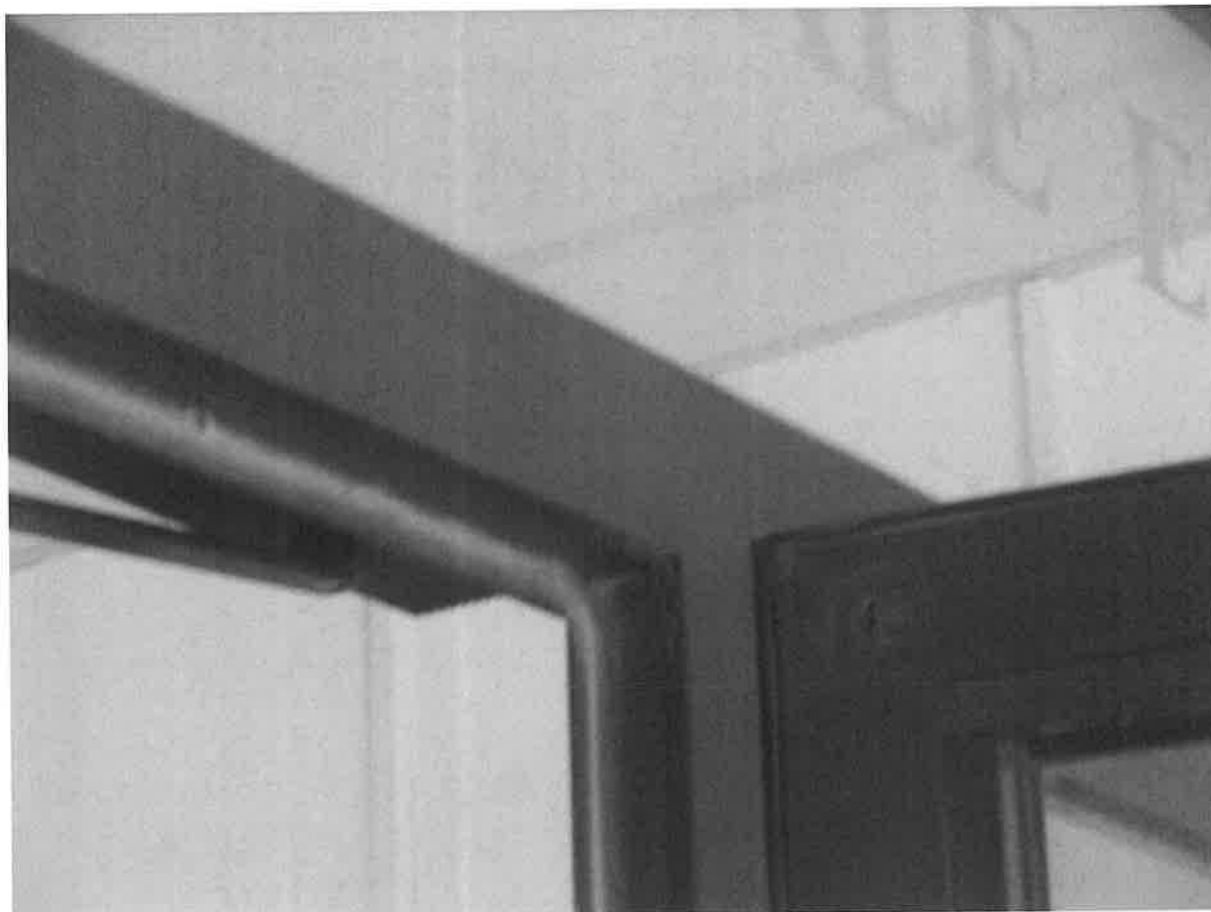
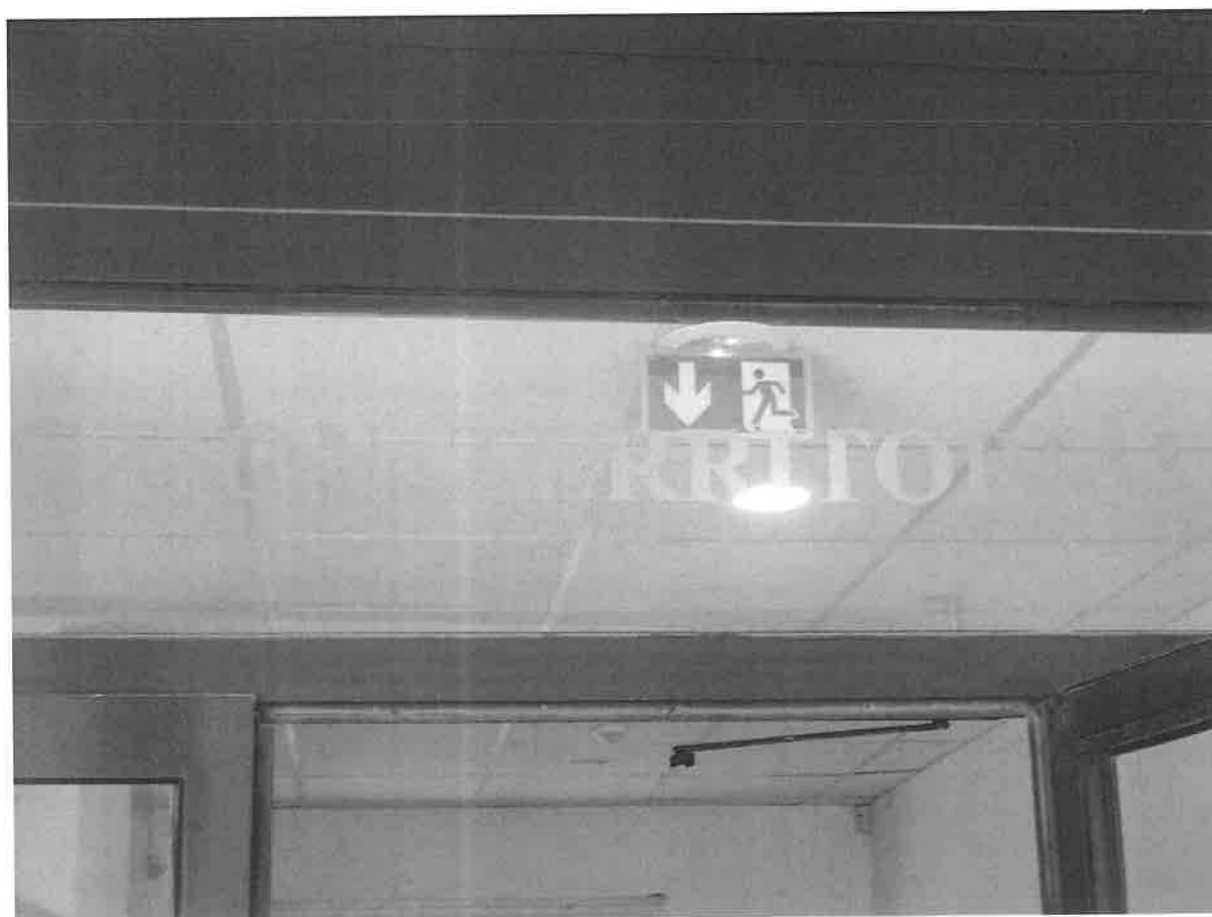
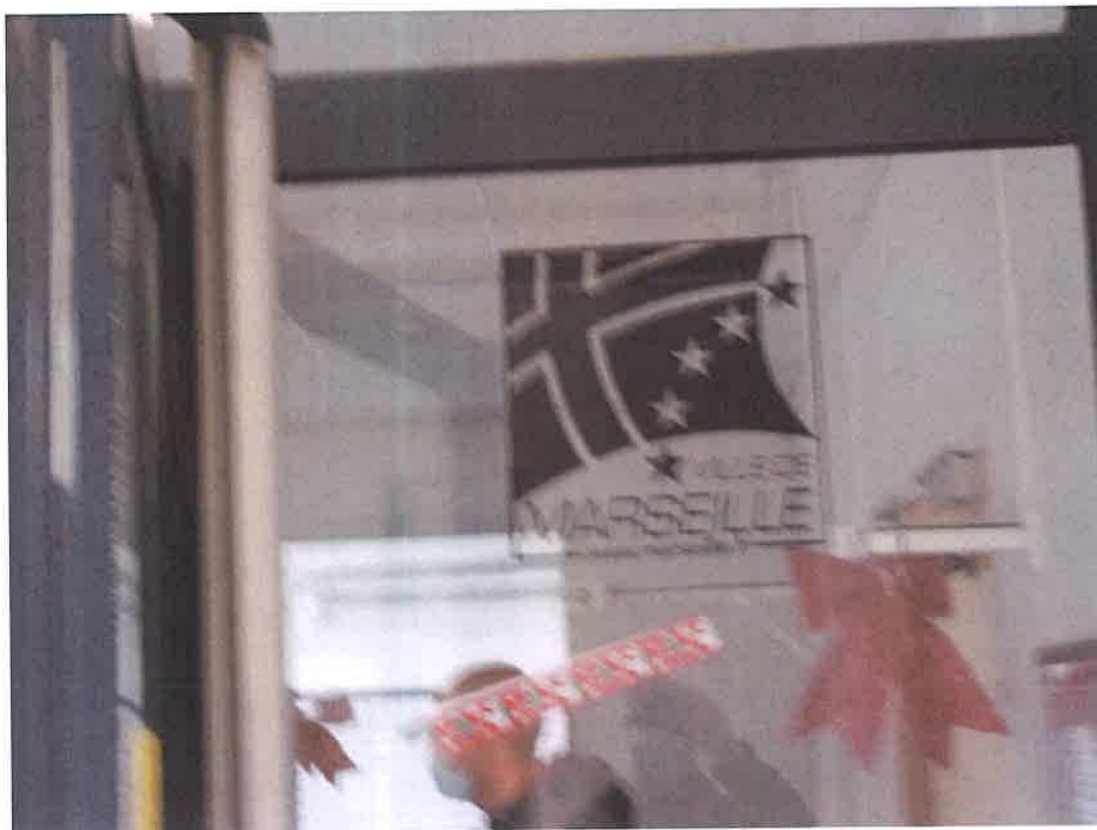
- Porte principale : crémone tordue, groom ne fonctionne pas, signalétiques présentes sur les vitres.
