## PROCES VERBAL DE CONSTAT

Que la requérante a suite à un appel d'offre, confié la réalisation du lot n° 3 (menuiserie et serrurerie) concernant le chantier du groupe scolaire Dromel sis à 13009 MARSEILLE, à l'angle des boulevards Dromel et Romain Rolland à la société MAJOR ALUMINIUM PROVENCE dont le siège social est à AIX EN PROVENCE (13290) 645 rue Mayor de Montricher.

Que suite à des malfaçons et à l'abandon du chantier par ladite société, elle désire faire un état des travaux mal effectués ou non réalisés.

Me suis transporté ce jour **NEUF FEVRIER DEUX MILLE DEUX à 14 heures sur le site du groupe scolaire Dromel sis à l'angle des boulevards Dromel et Romain Rolland à 13009 Marseille**, où étant et en présence de mon exposante, de Mme REYNIER Sylvie, société ST INGENIERIE et de Monsieur CHAUVIN Didier, Architecte, j'ai procédé aux constatations suivantes :

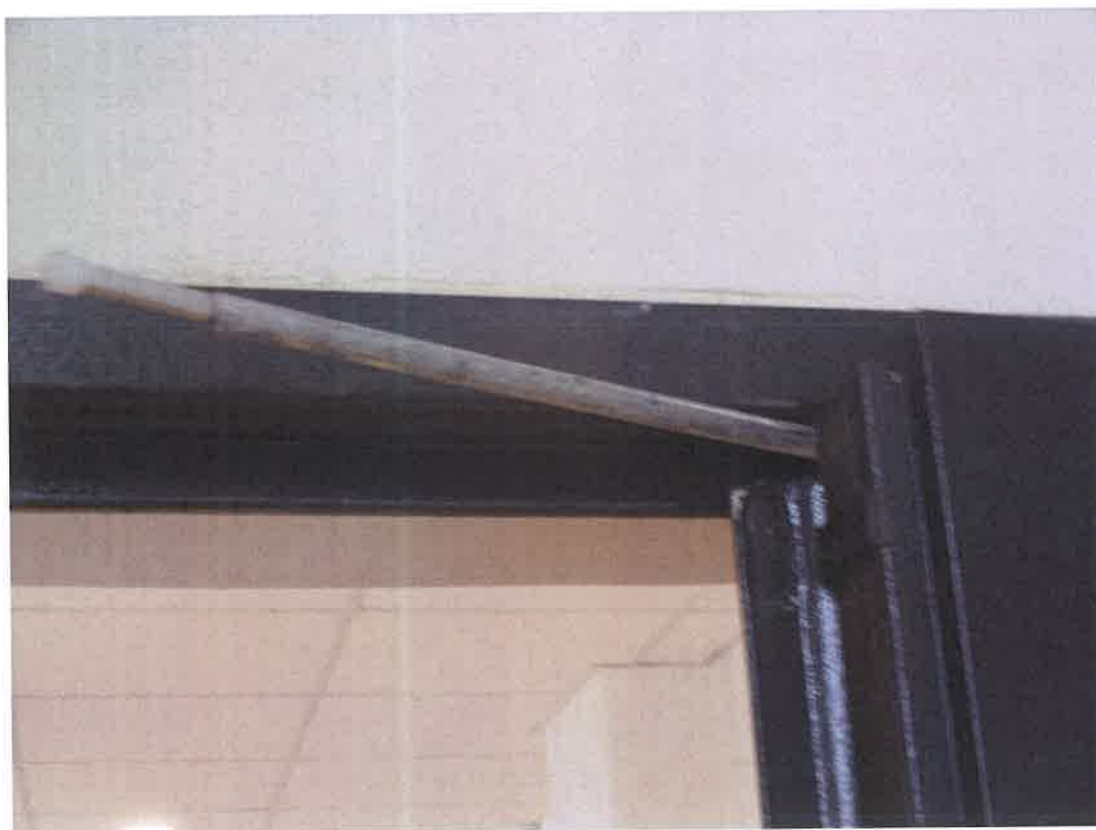
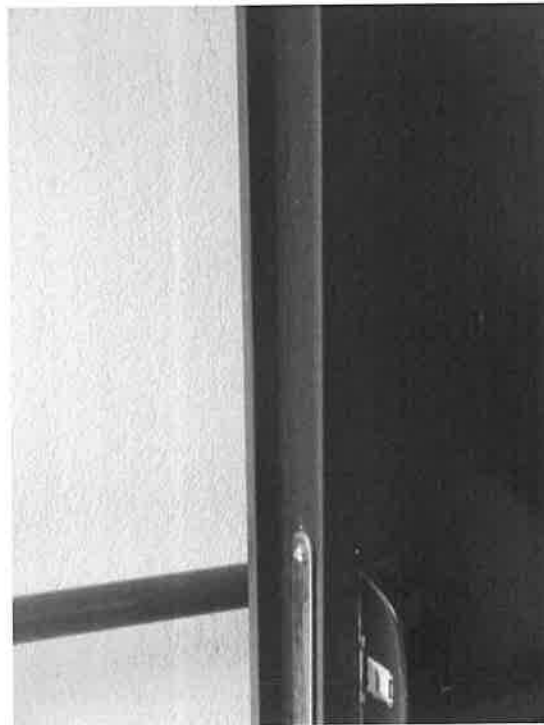
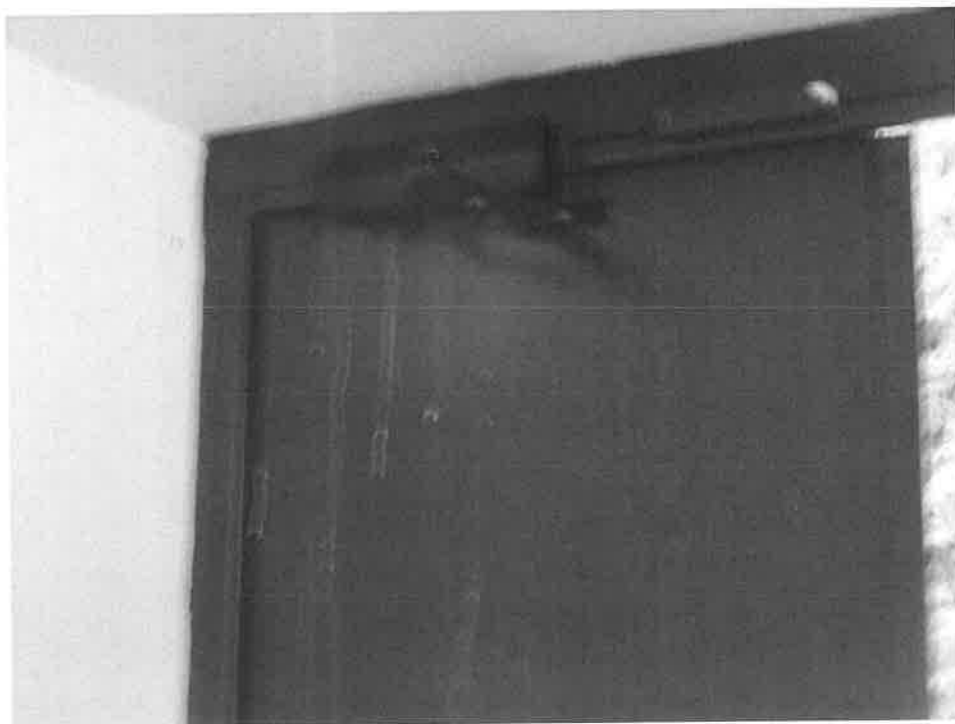
- Porte extérieure MEA0-05 : équipements mal posés et finitions mal réalisées (*ferme-porte, sélecteur vantail*), trace d'infiltrations.

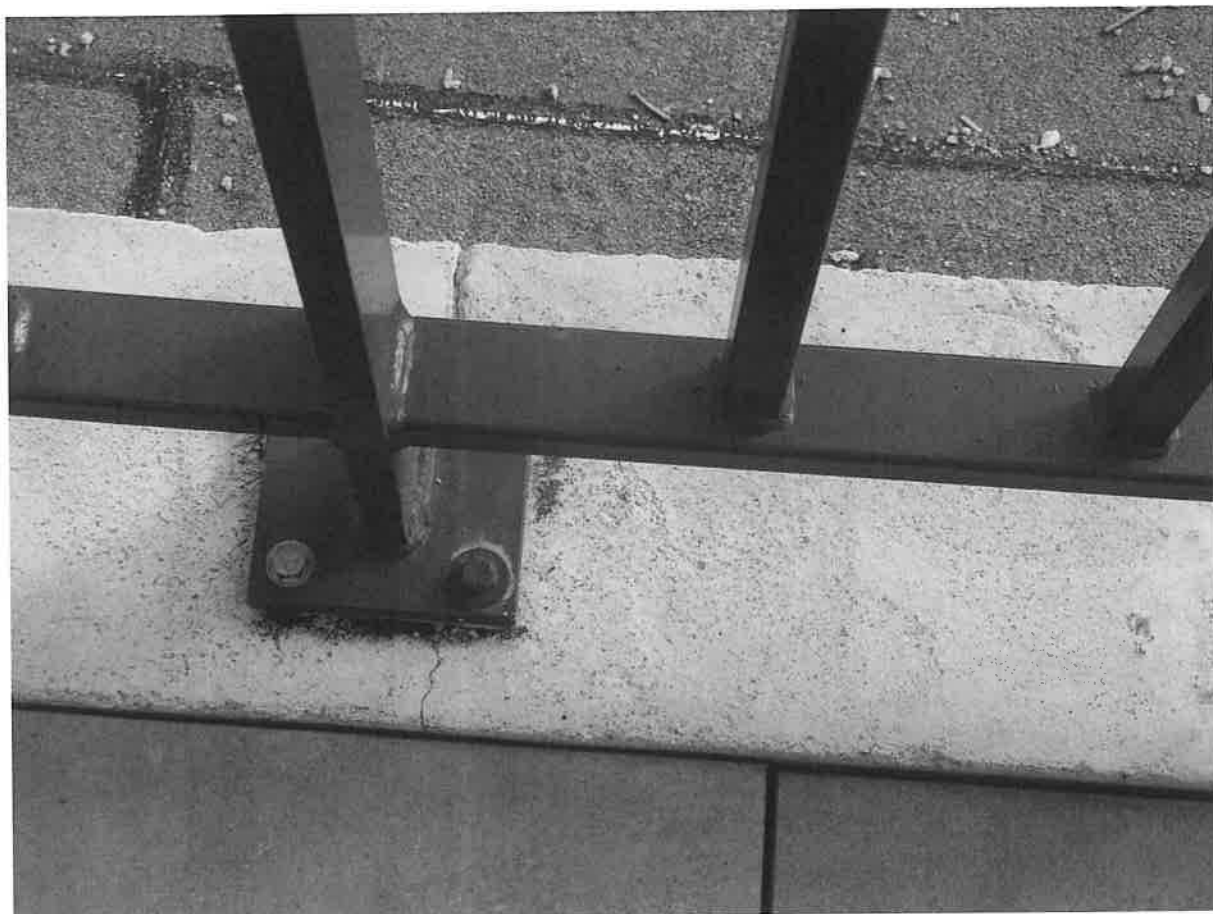
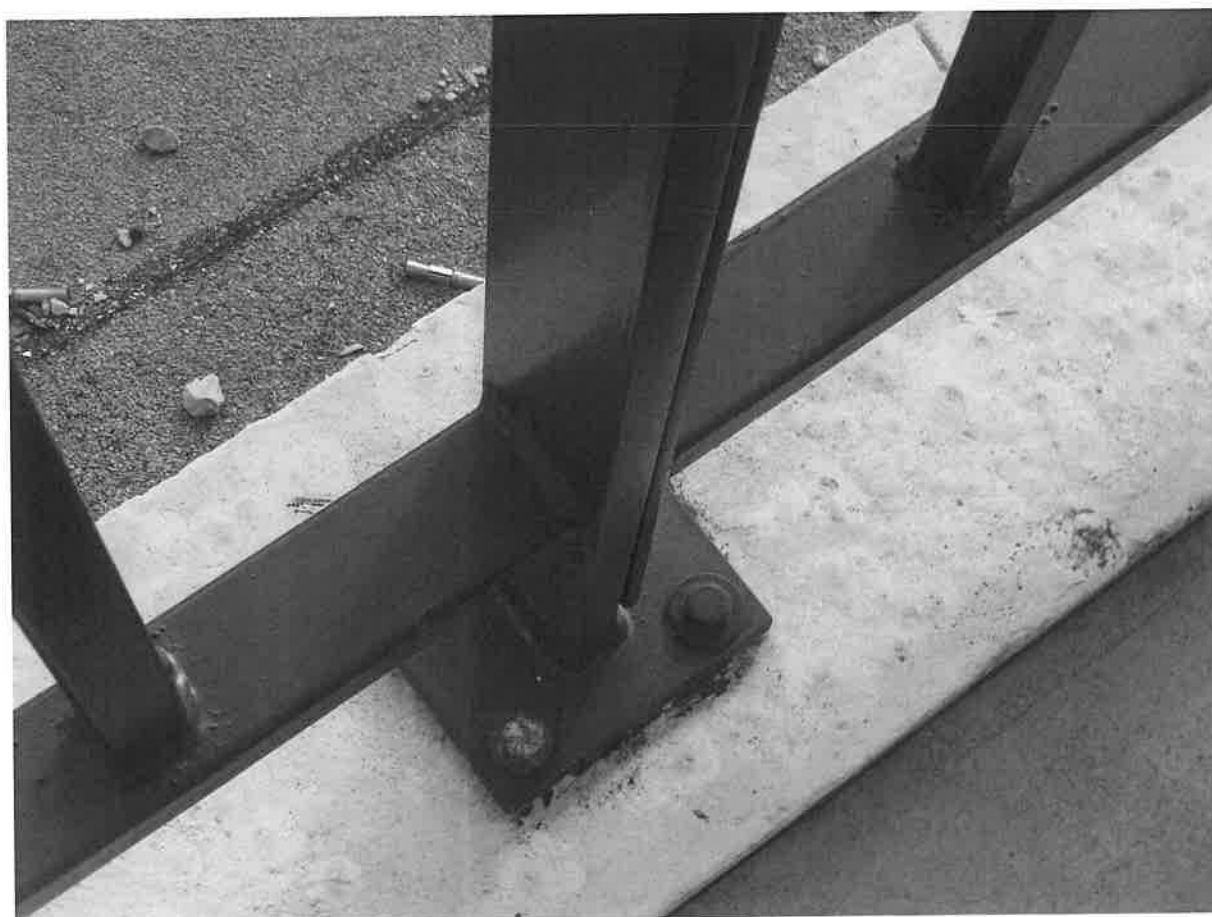
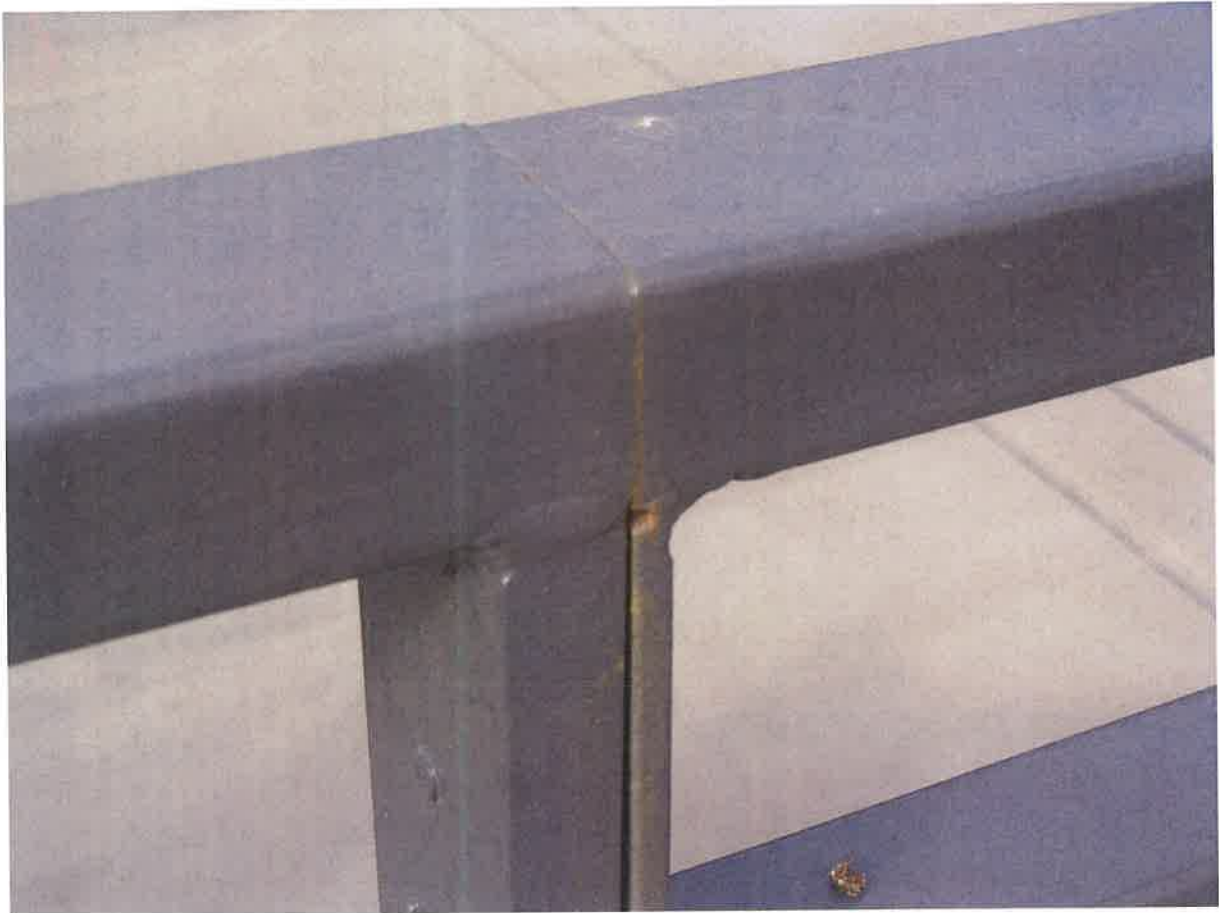
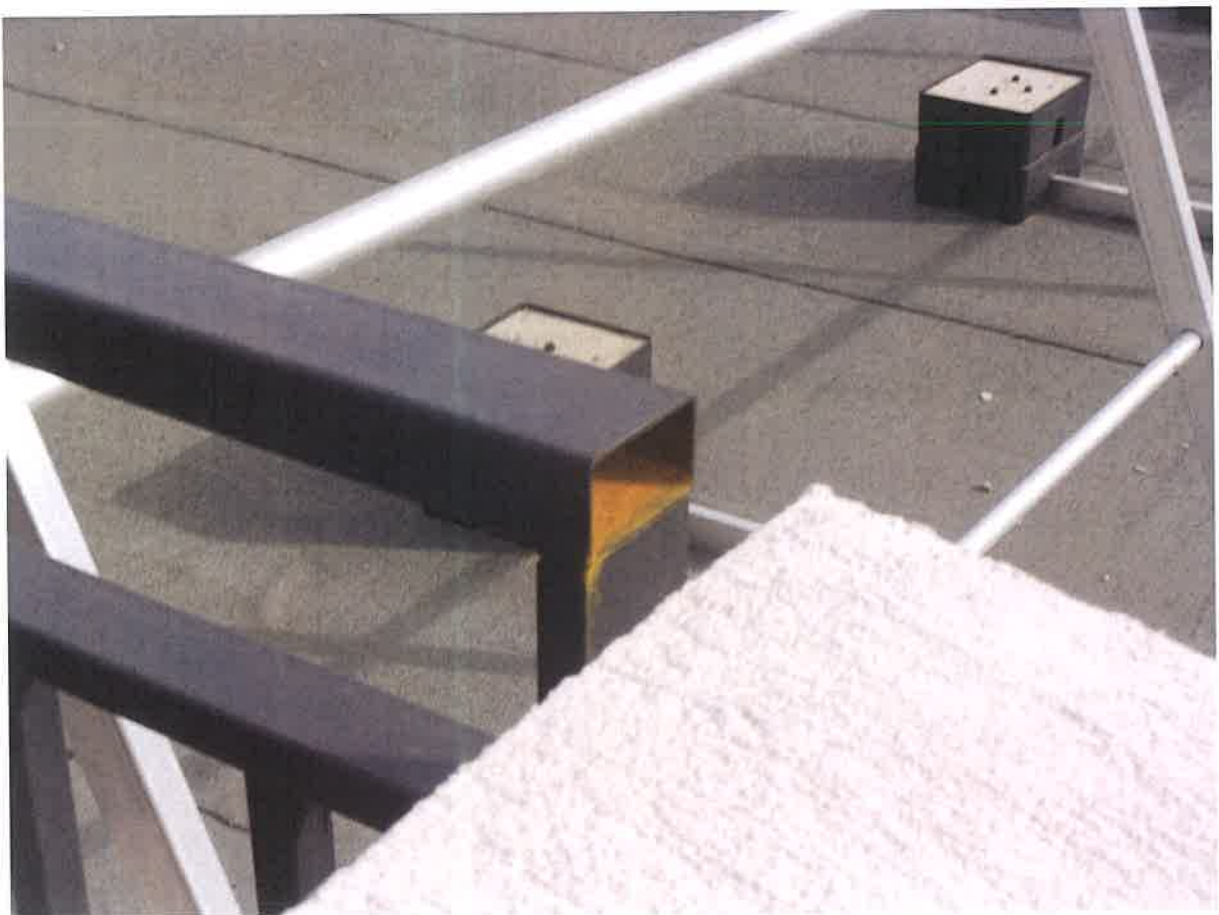
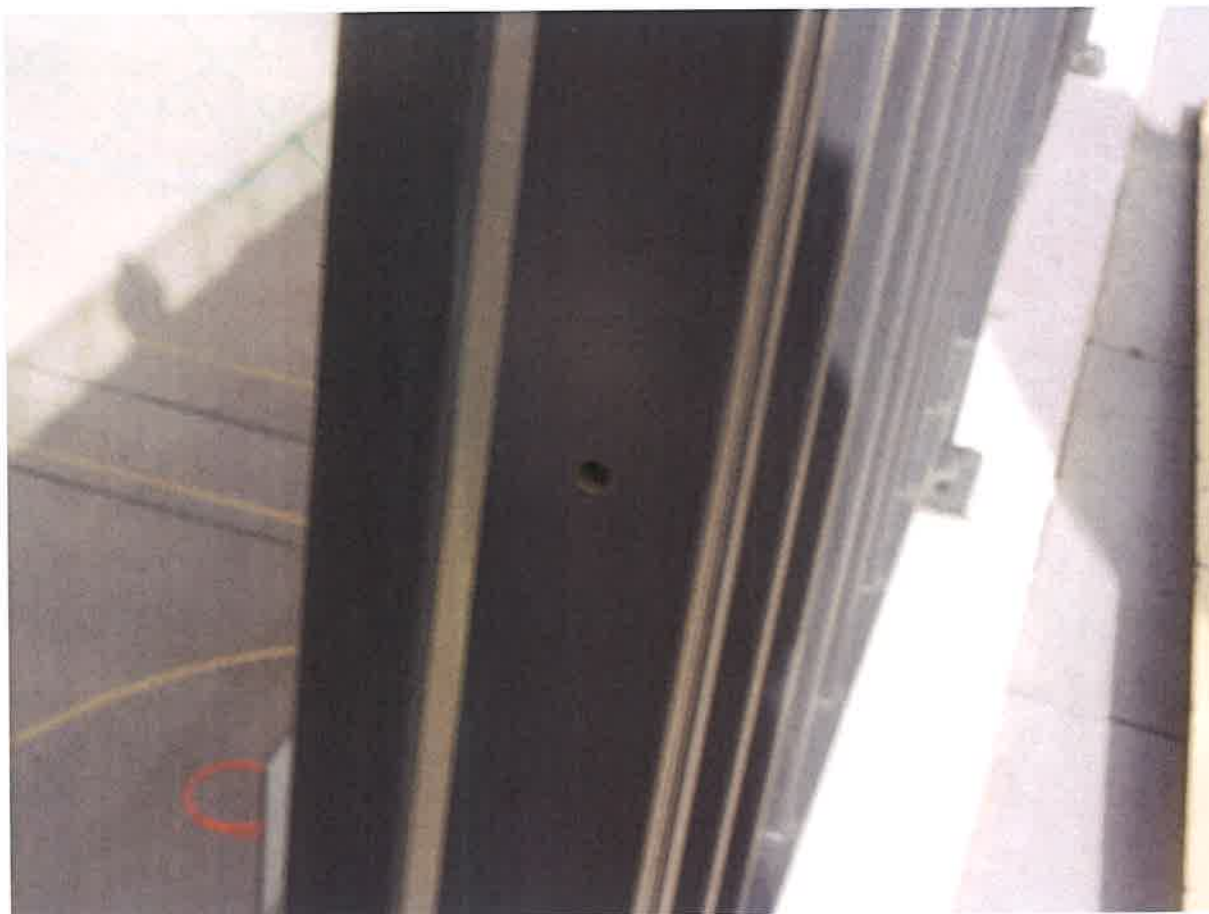
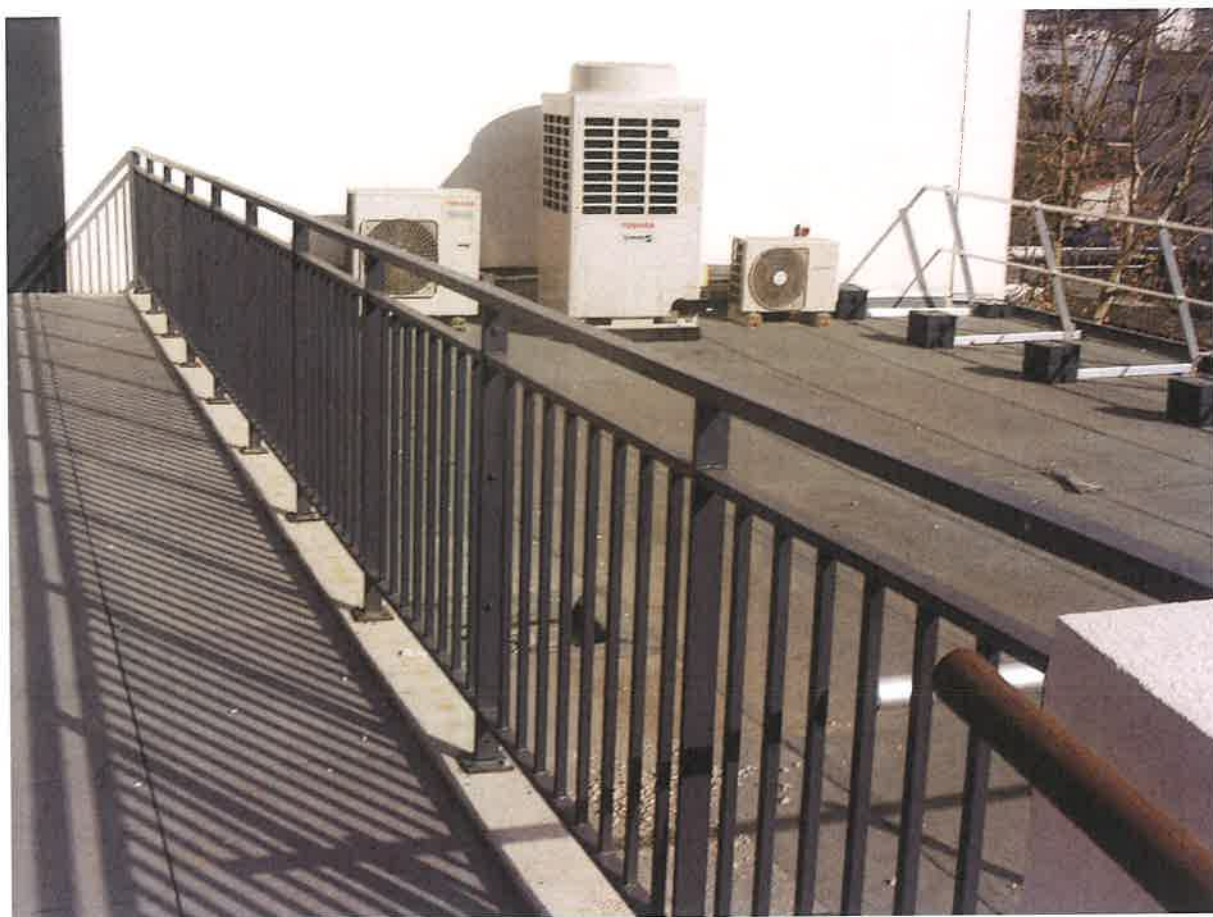
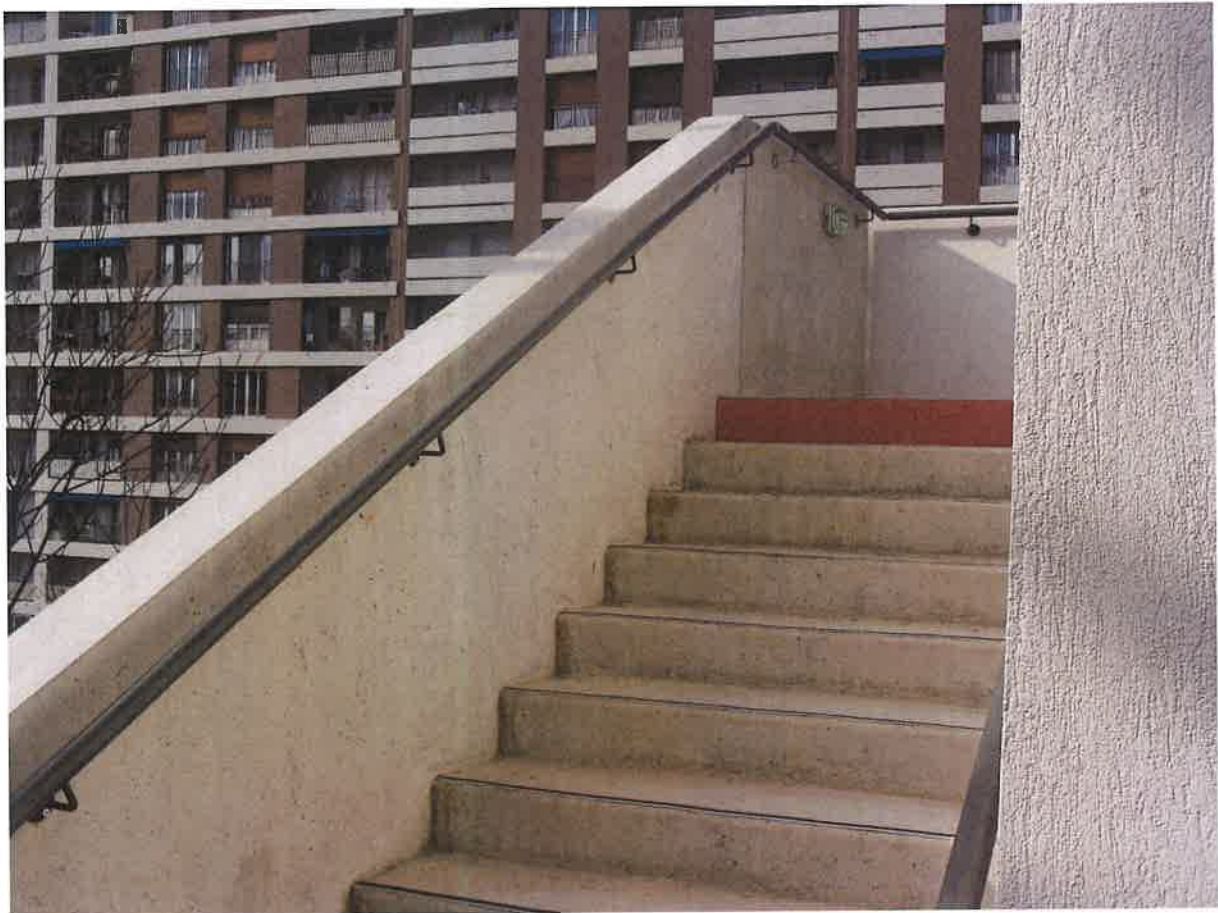
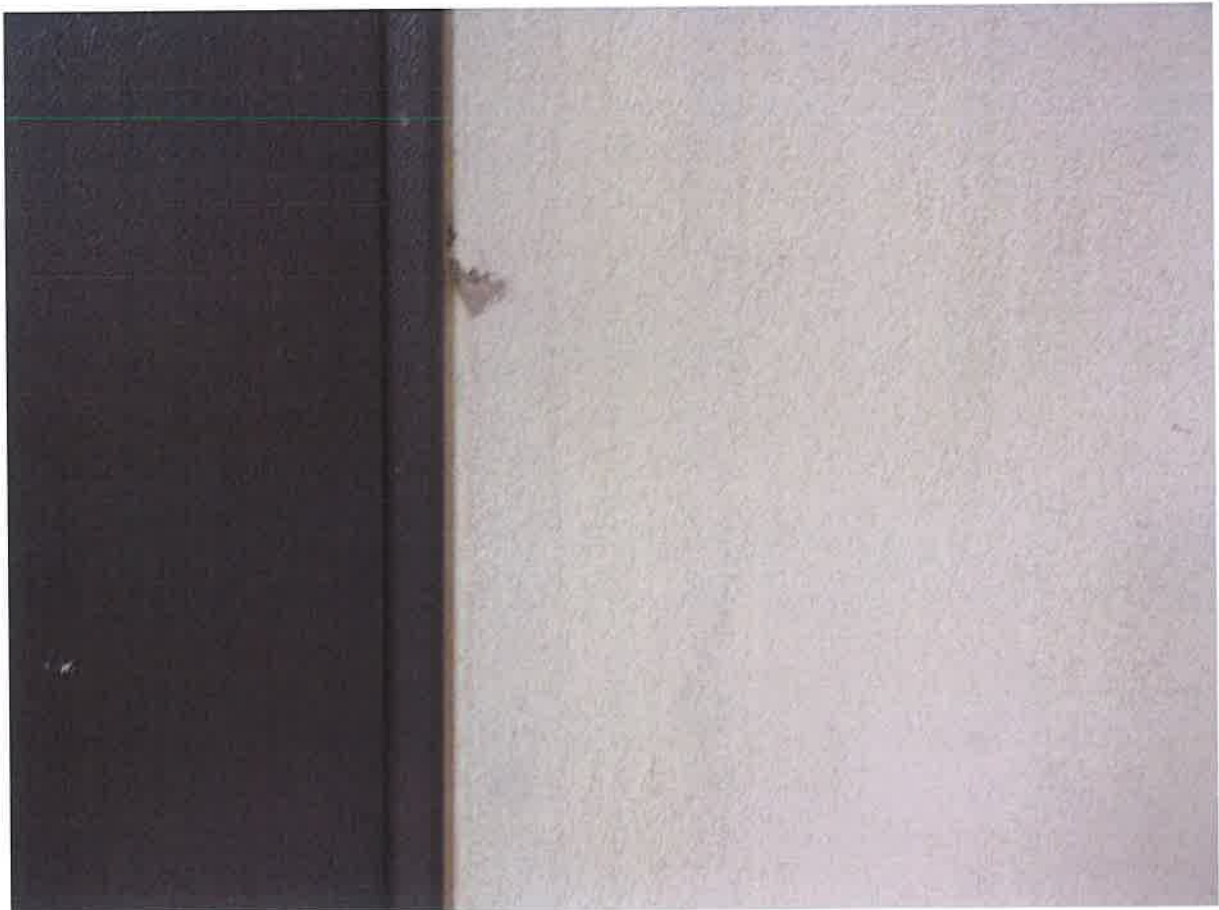
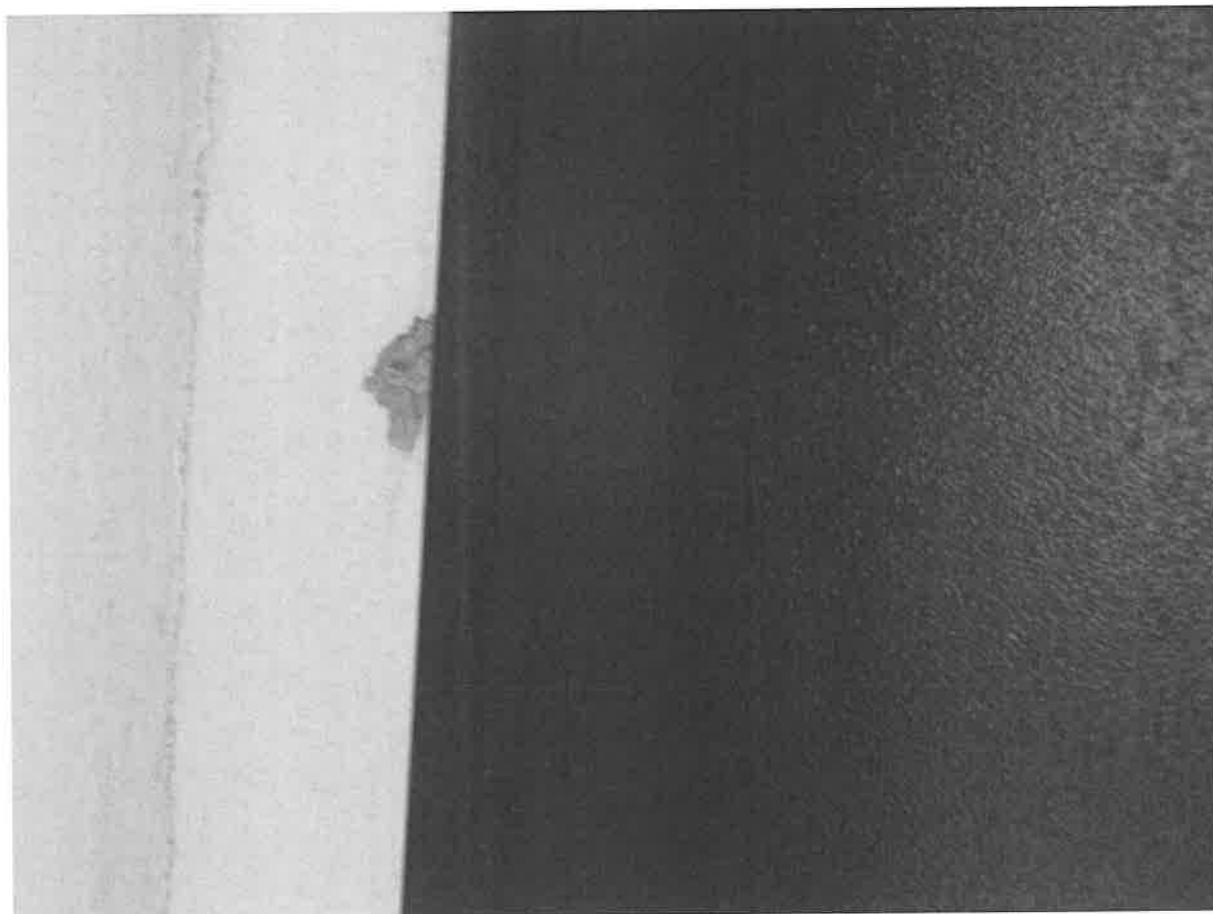
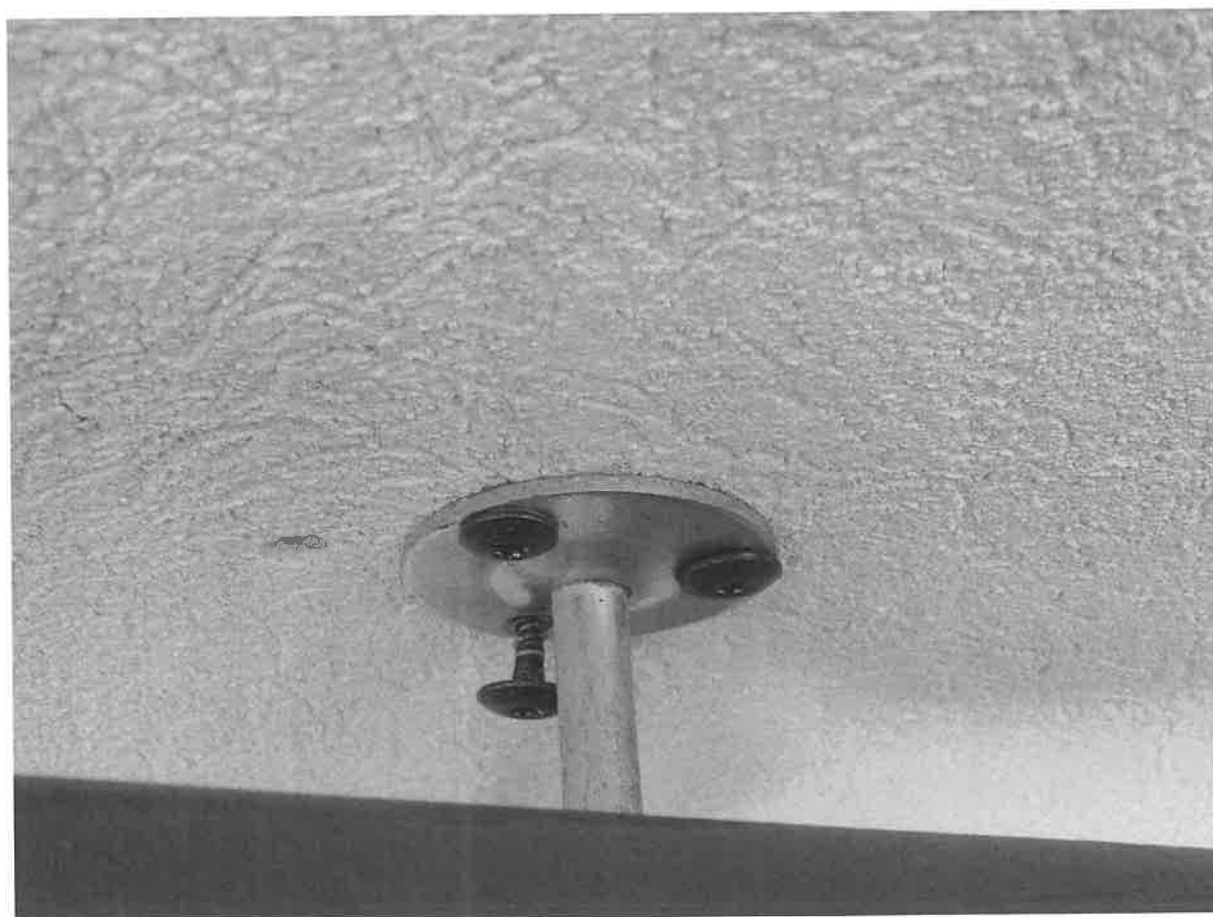
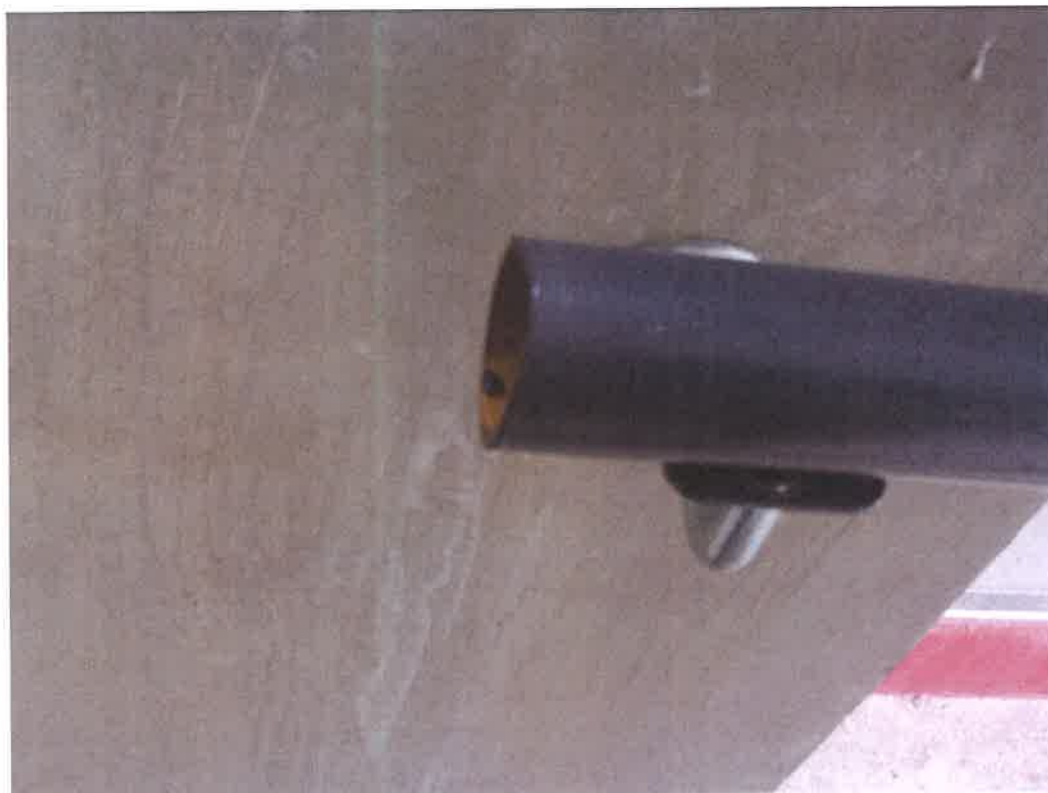
- Absence de portillon pour accéder au toit terrasse, finitions des mains-courantes sur l'escalier de secours et des paliers mal effectuées notamment pour les hauteurs de lisses, peinture des garde-corps du cheminement mal réalisée, la lisse supérieure n'est pas bouchonnée, présence de trous sur les montants des garde-corps, présence d'éclats de part et d'autre de la porte, présence de traces de rouille, vis mal fixé.

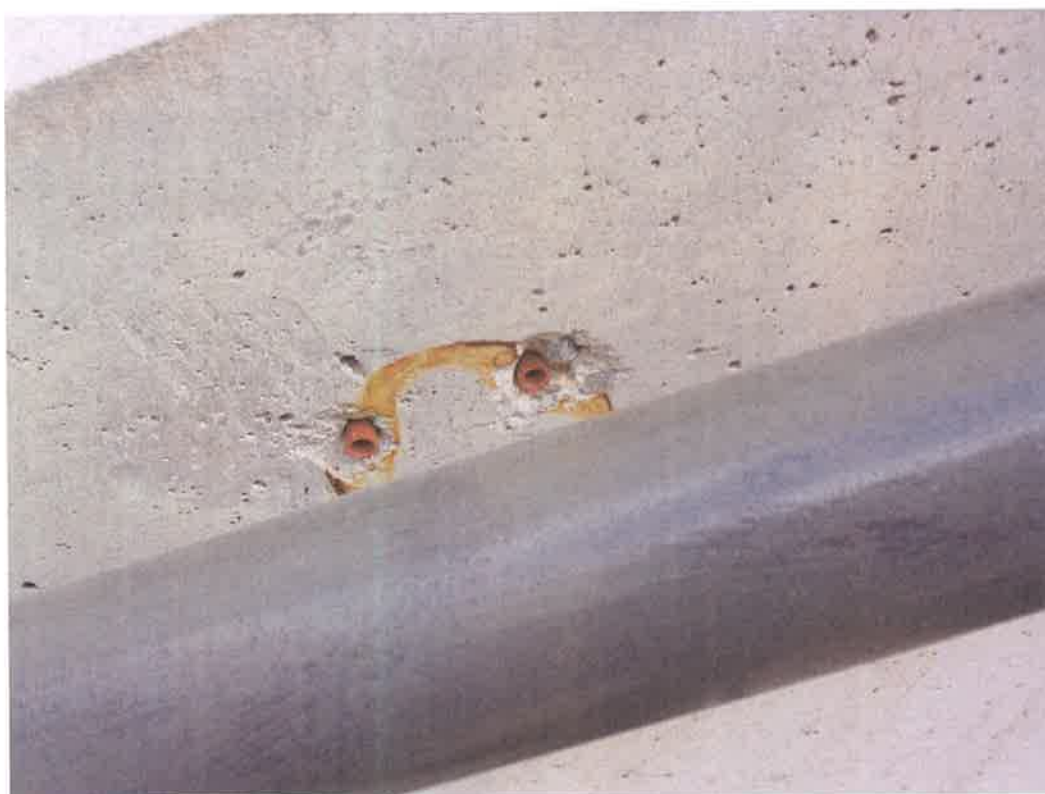
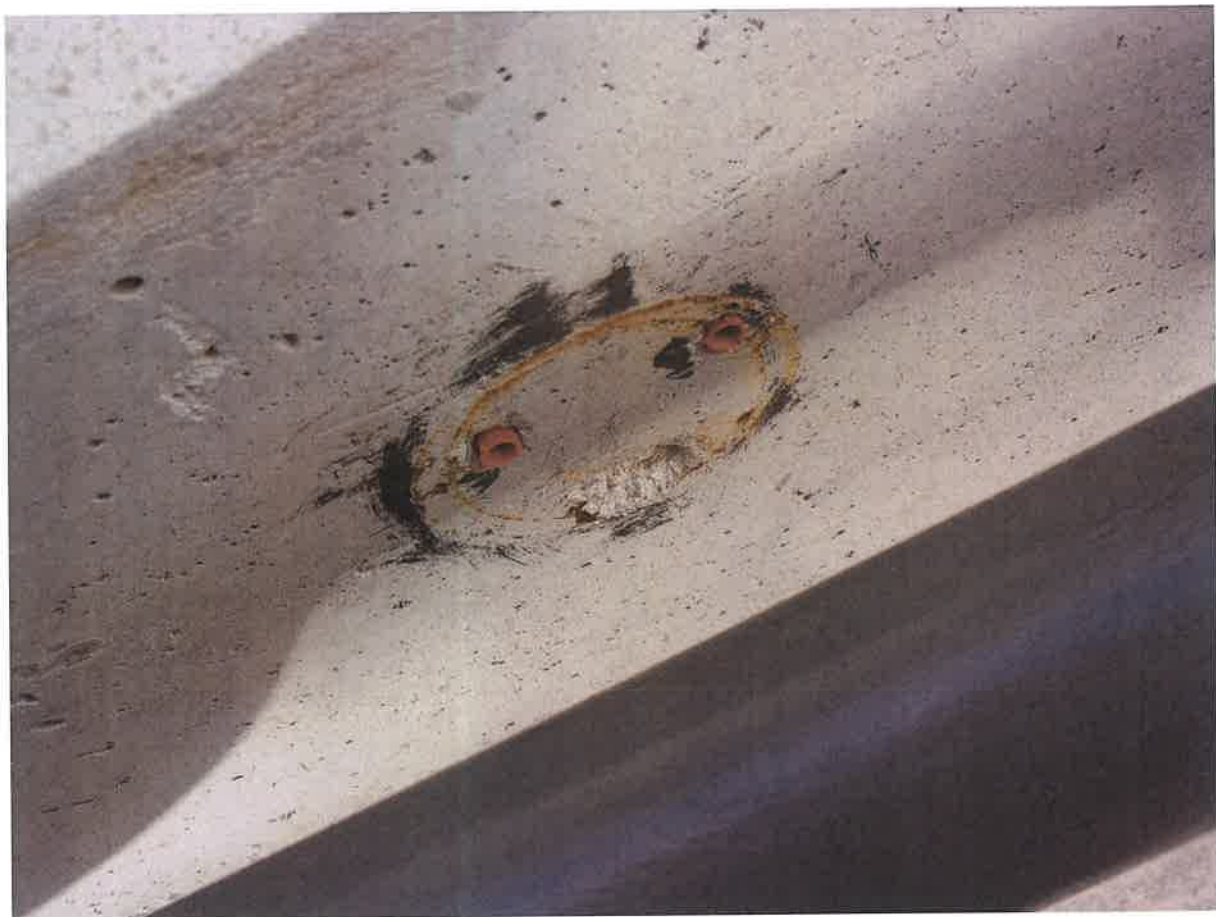
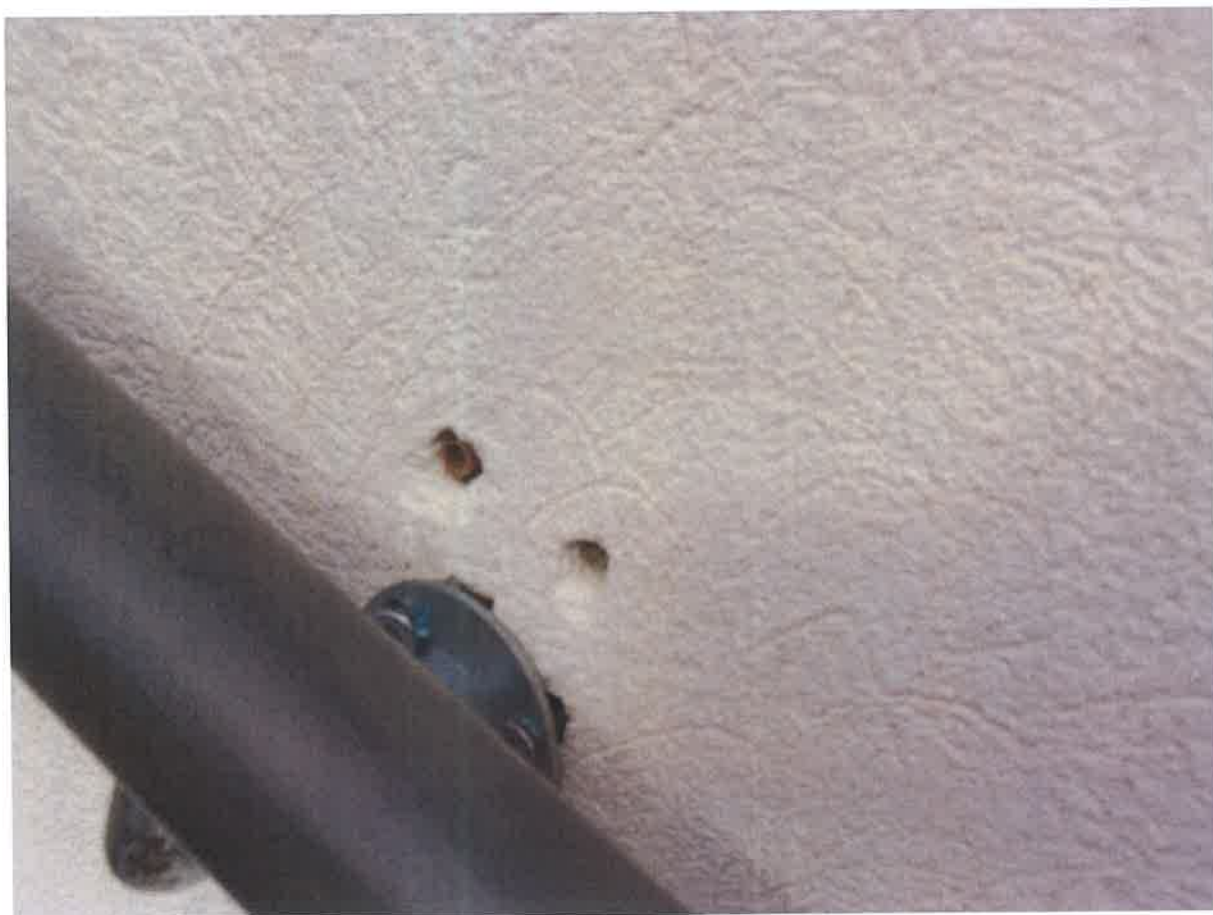
Présence de trous sur les murs.

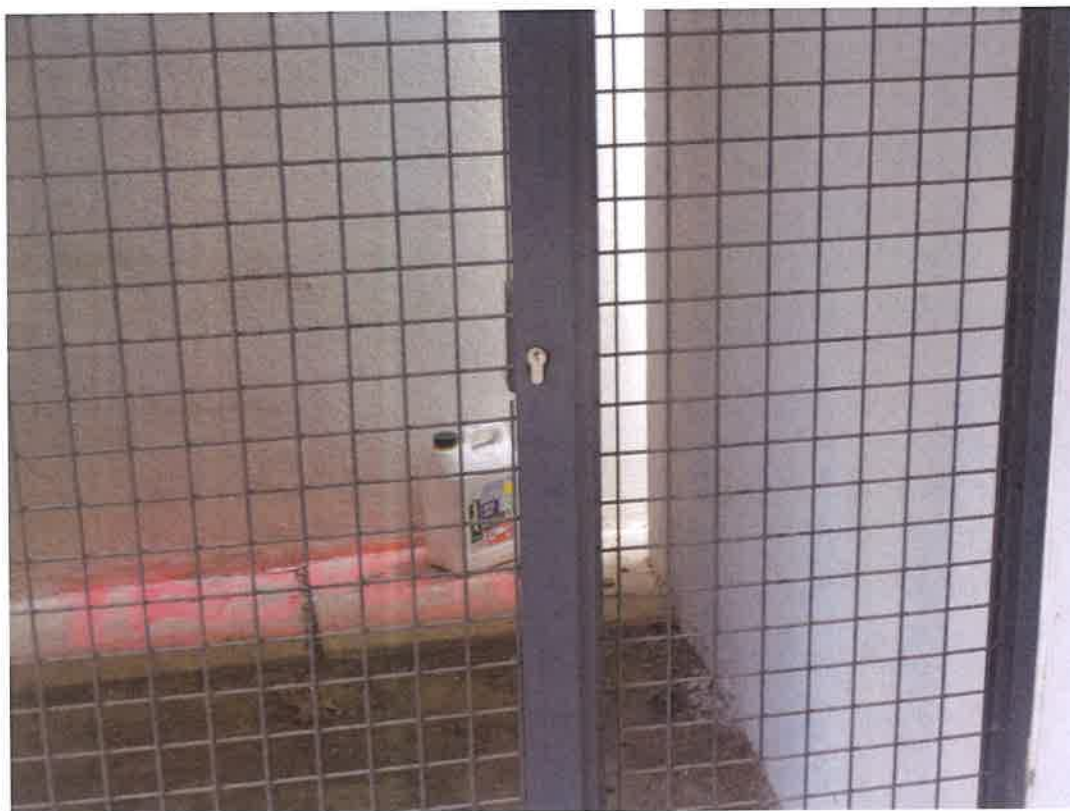
Sous escalier : l'accès est grillagé et fermé par une serrure, absence de clé.

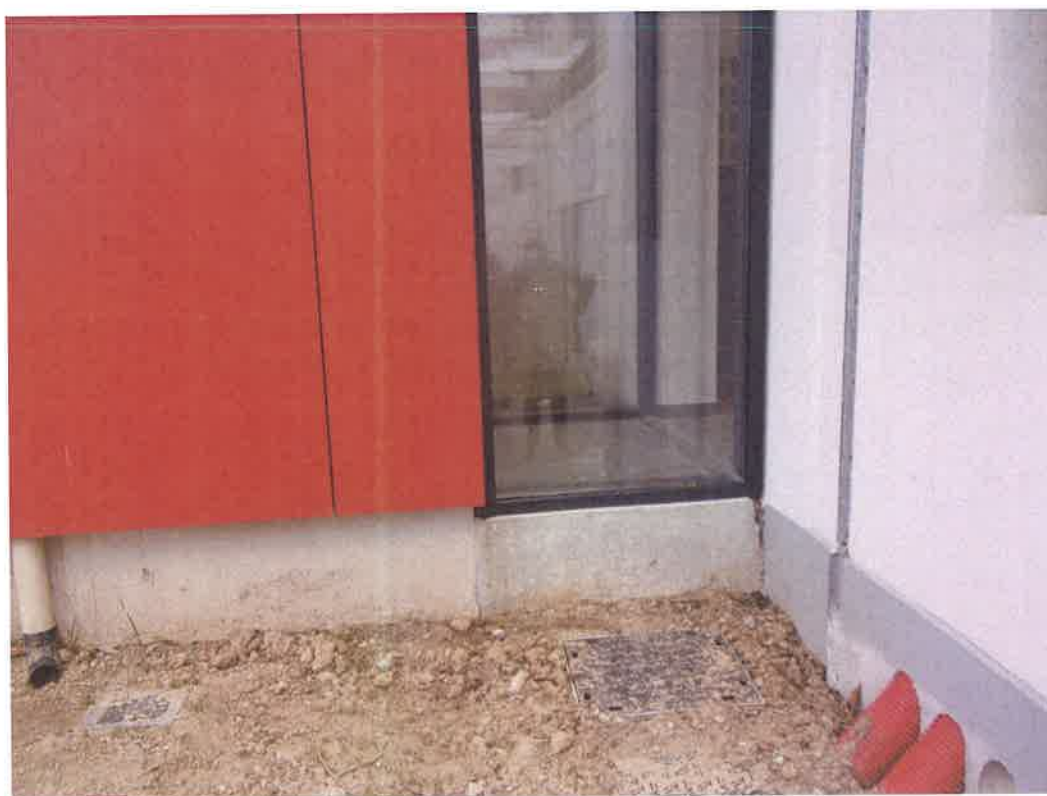
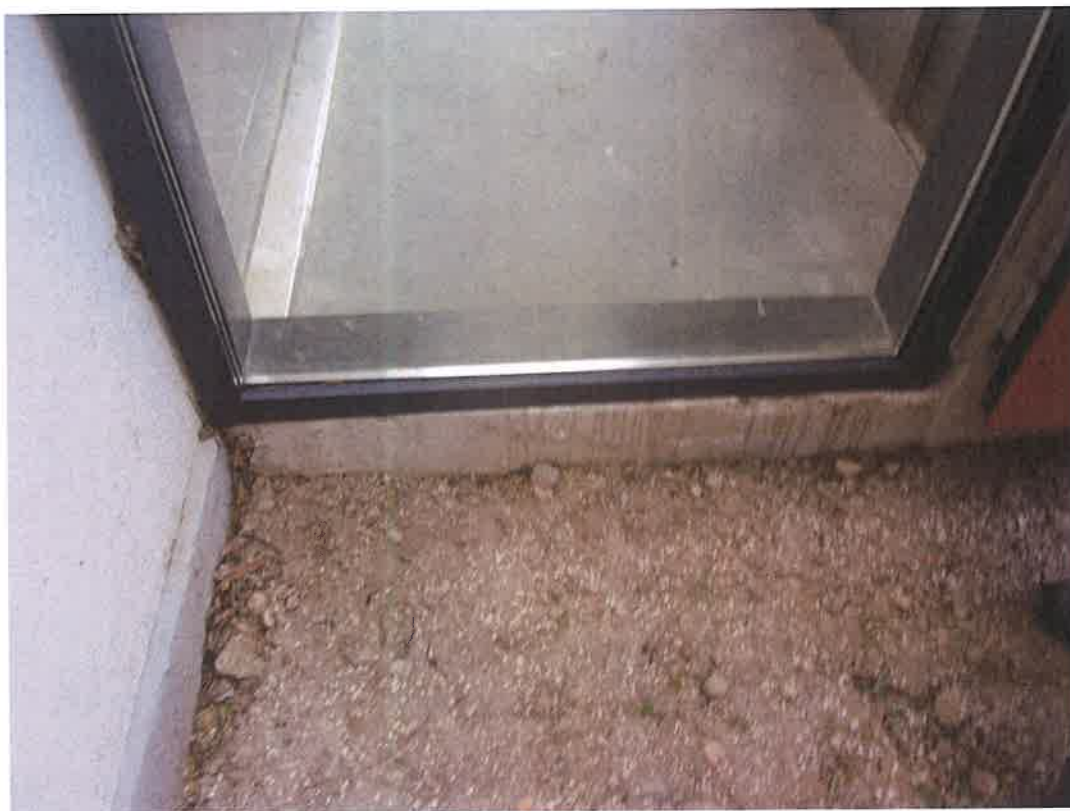
- bloc ascenseur : le cache est absent, le joint périphérique est absent.

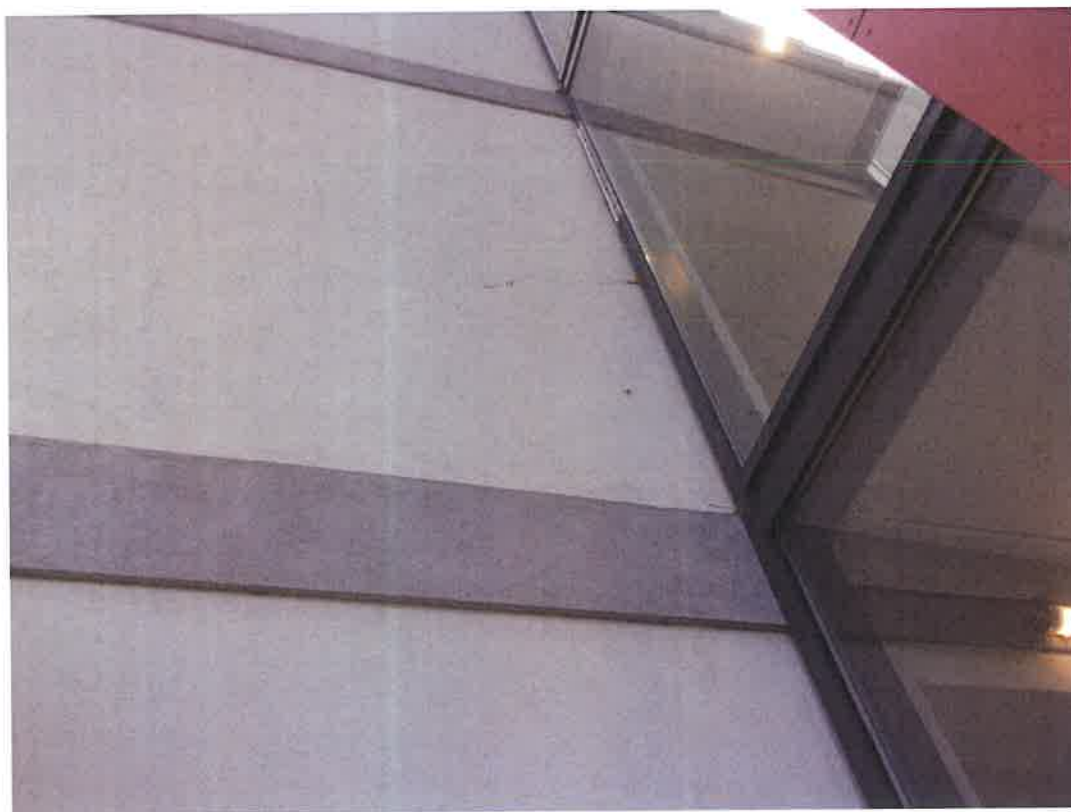
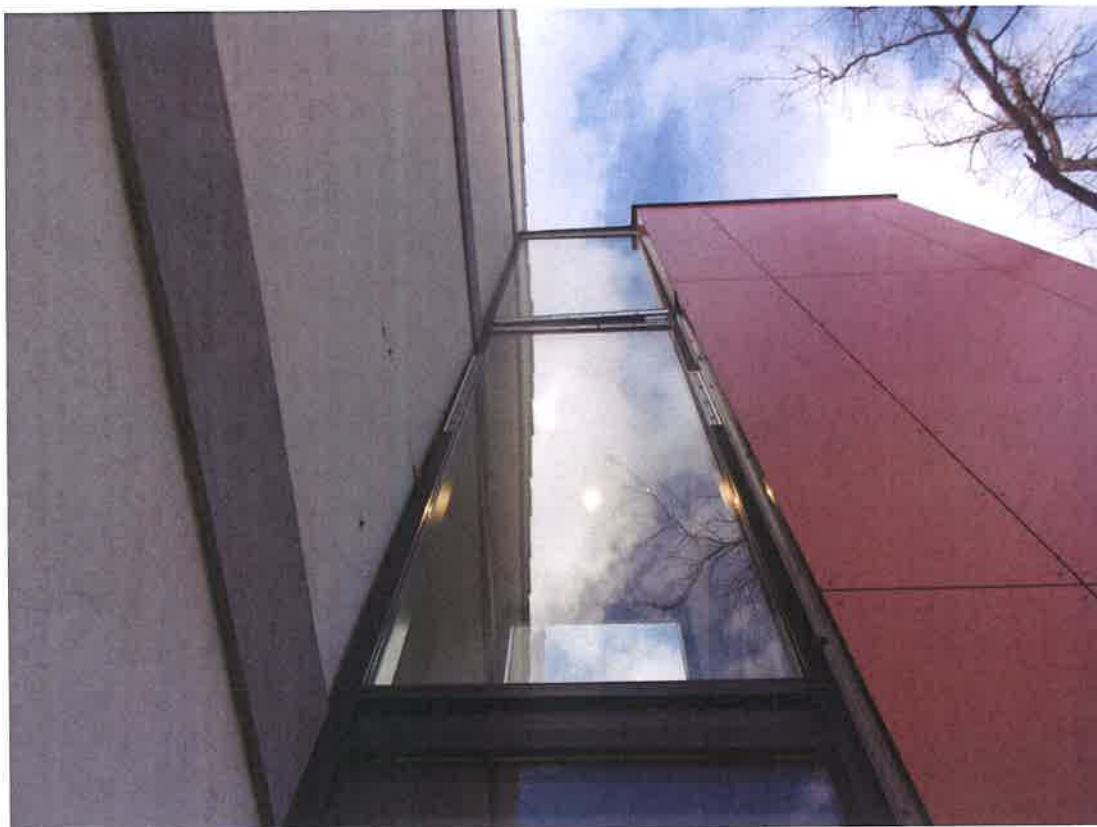
- Habillage périphérique absent au niveau du joint d'étanchéité.

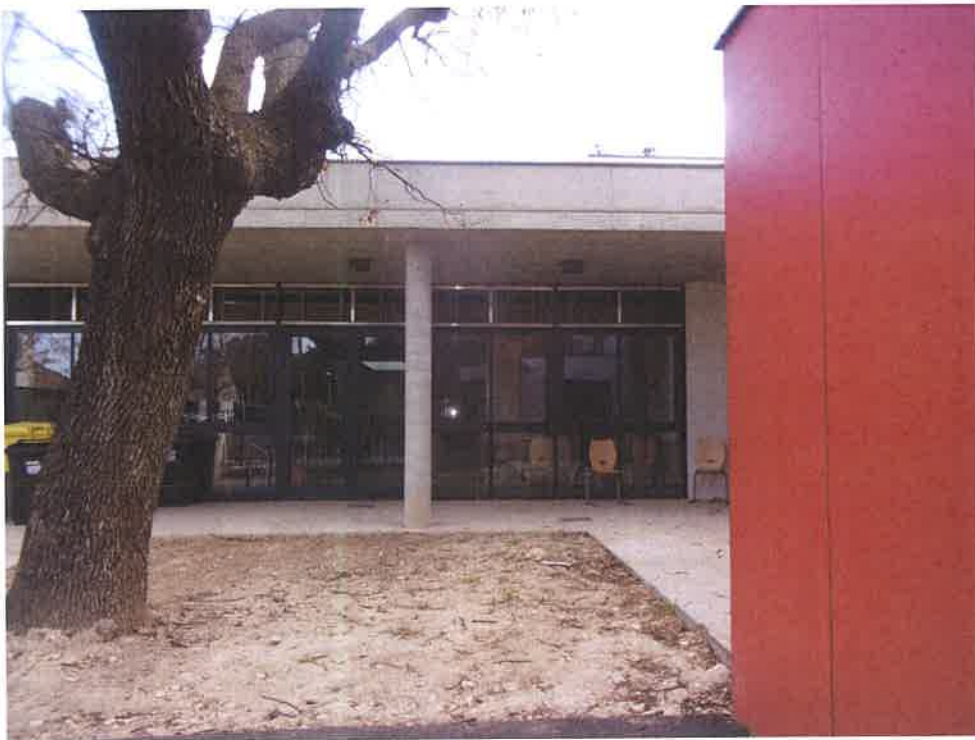
- Murs-rideaux sur les 2 réfectoires (DMEB0-06 et DMEB0-07) non terminés, tôle des joints périphériques pliée, coulissants mal réglés, habillage absent sur gauche.

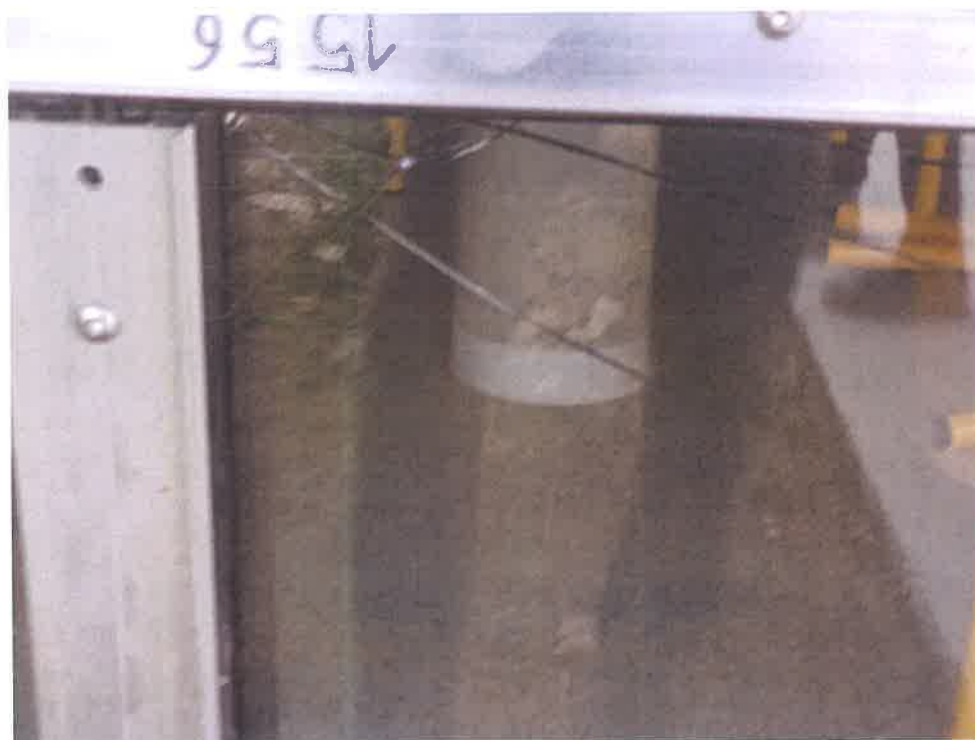
- Vitrage fissuré sur mur rideau réfectoire maternelle
