## PROCES VERBAL DE CONSTAT

Que la requérante a suite à un appel d'offre, confié la réalisation du lot n° 3 (menuiserie et serrurerie) concernant le chantier du groupe scolaire Dromel sis à 13009 MARSEILLE, à l'angle des boulevards Dromel et Romain Rolland à la société MAJOR ALUMINIUM PROVENCE dont le siège social est à AIX EN PROVENCE (13290) 645 rue Mayor de Montricher.

Que suite à des malfaçons et à l'abandon du chantier par ladite société, elle désire faire un état des travaux mal effectués ou non réalisés.

Me suis transporté ce jour **NEUF FEVRIER DEUX MILLE DEUX à 14 heures sur le site du groupe scolaire Dromel sis à l'angle des boulevards Dromel et Romain Rolland à 13009 Marseille**, où étant et en présence de mon exposante, de Mme REYNIER Sylvie, société ST INGENIERIE et de Monsieur CHAUVIN Didier, Architecte, j'ai procédé aux constatations suivantes :

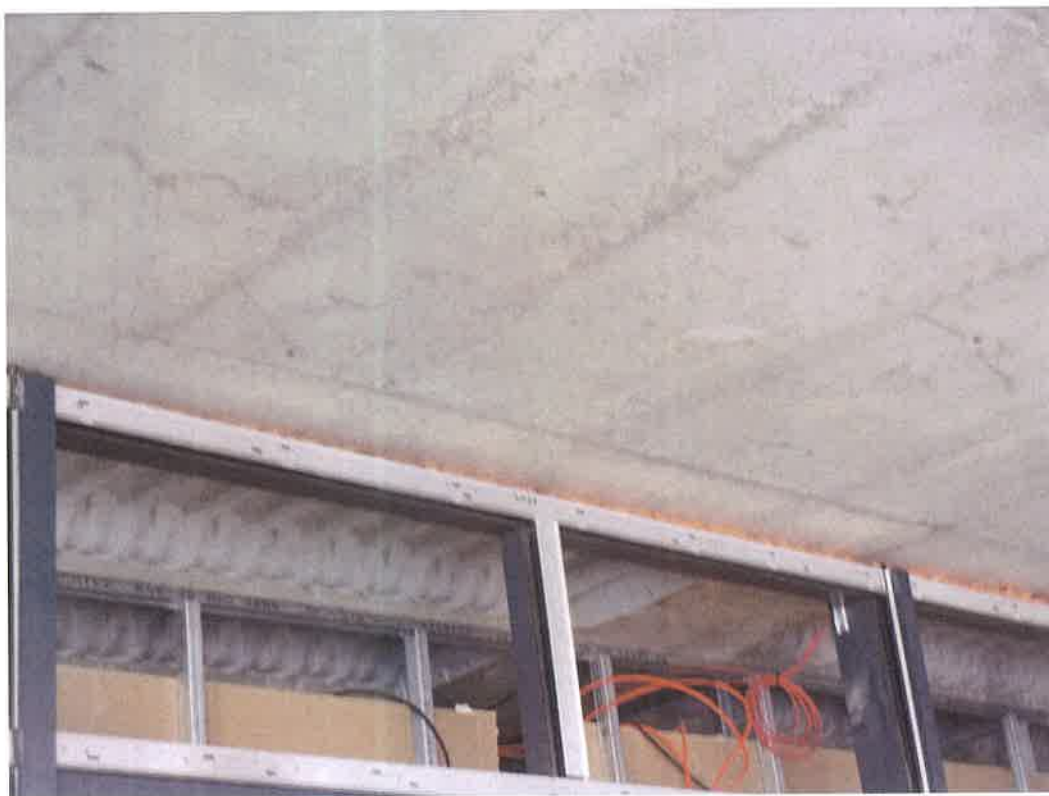
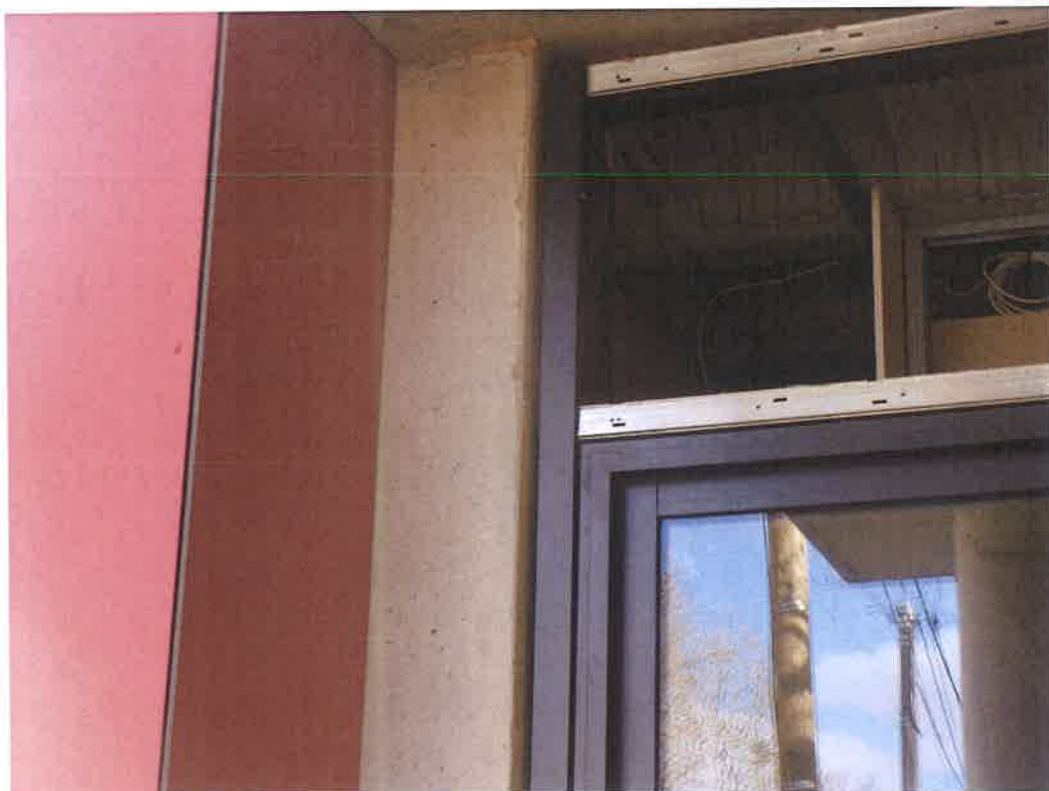
- Couvre joints absents sur menuiserie et satellite

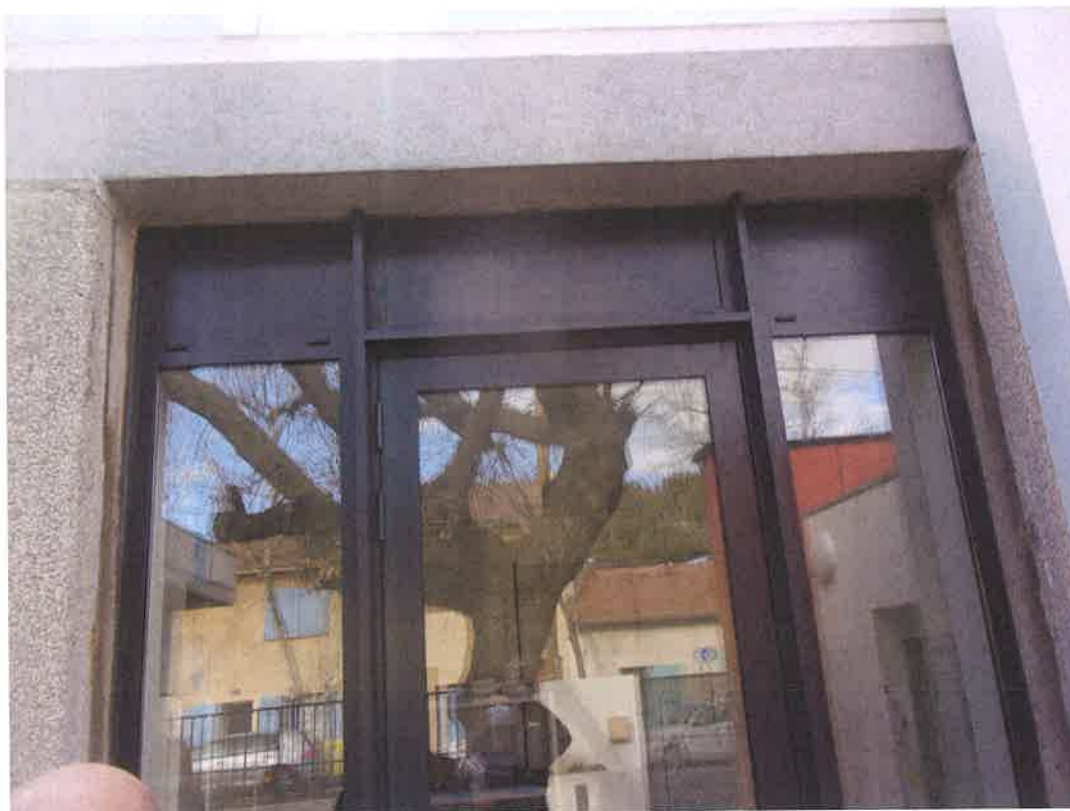
- Absence d'habillage extérieure sur porte MB002

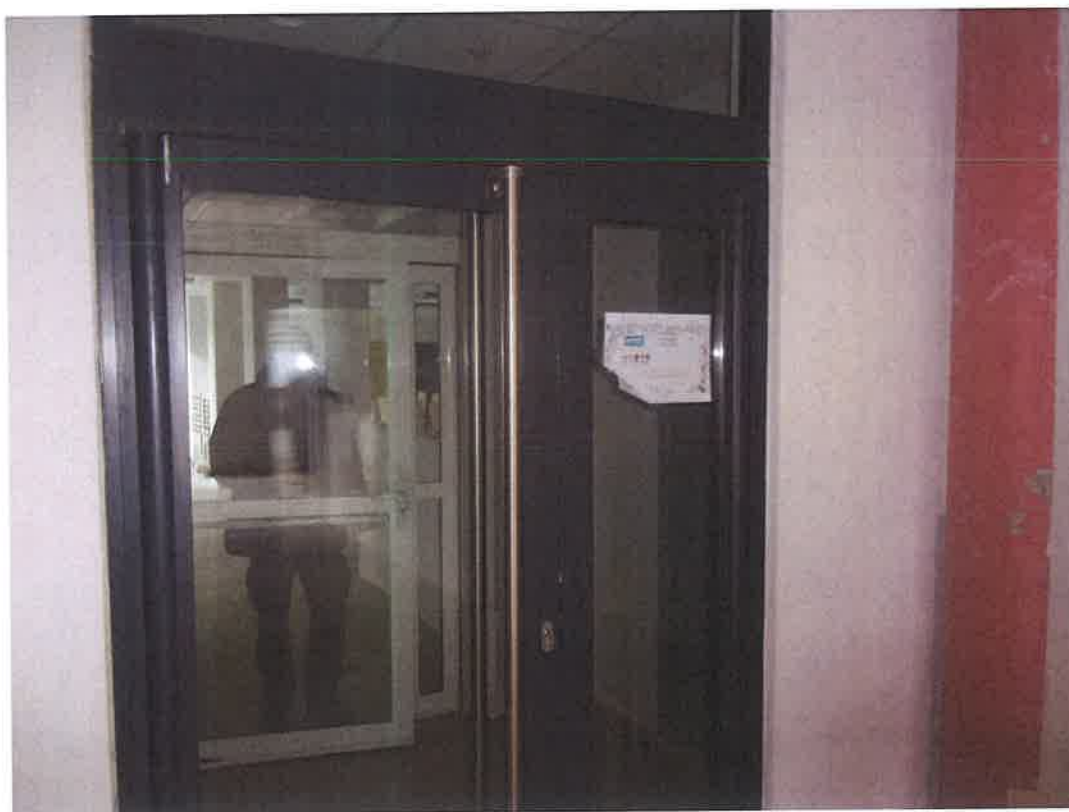
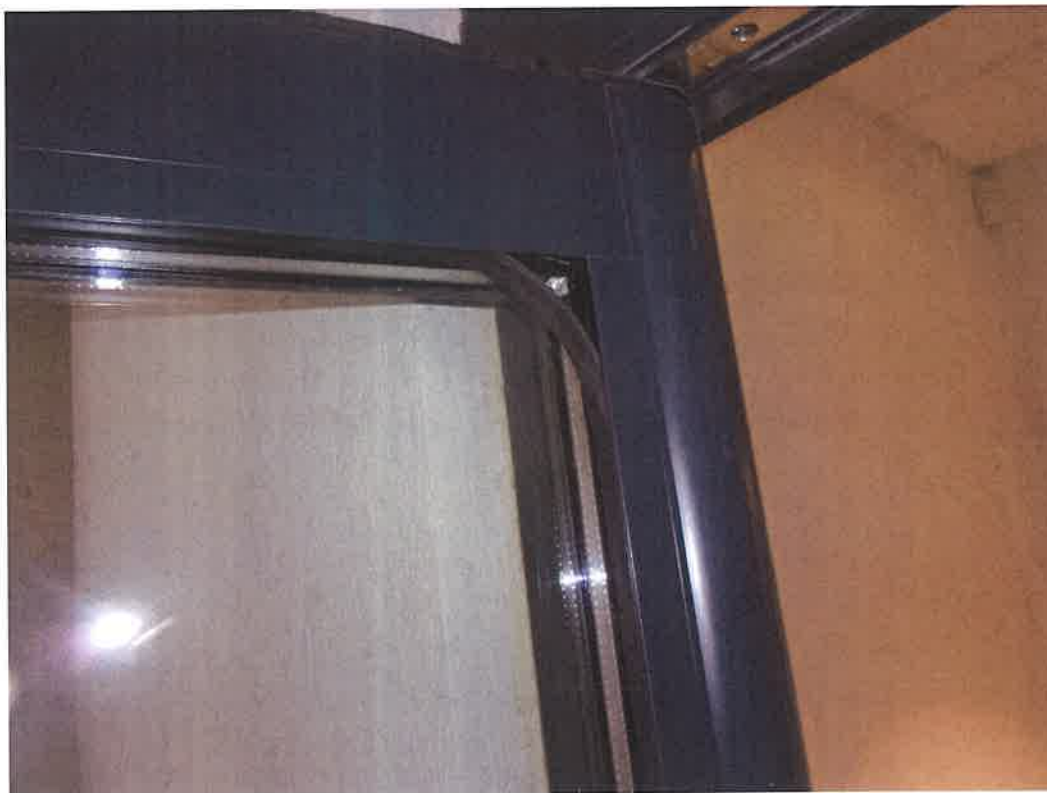
- la porte MC01 est large de 85 centimètre, les joints sont mal posés.

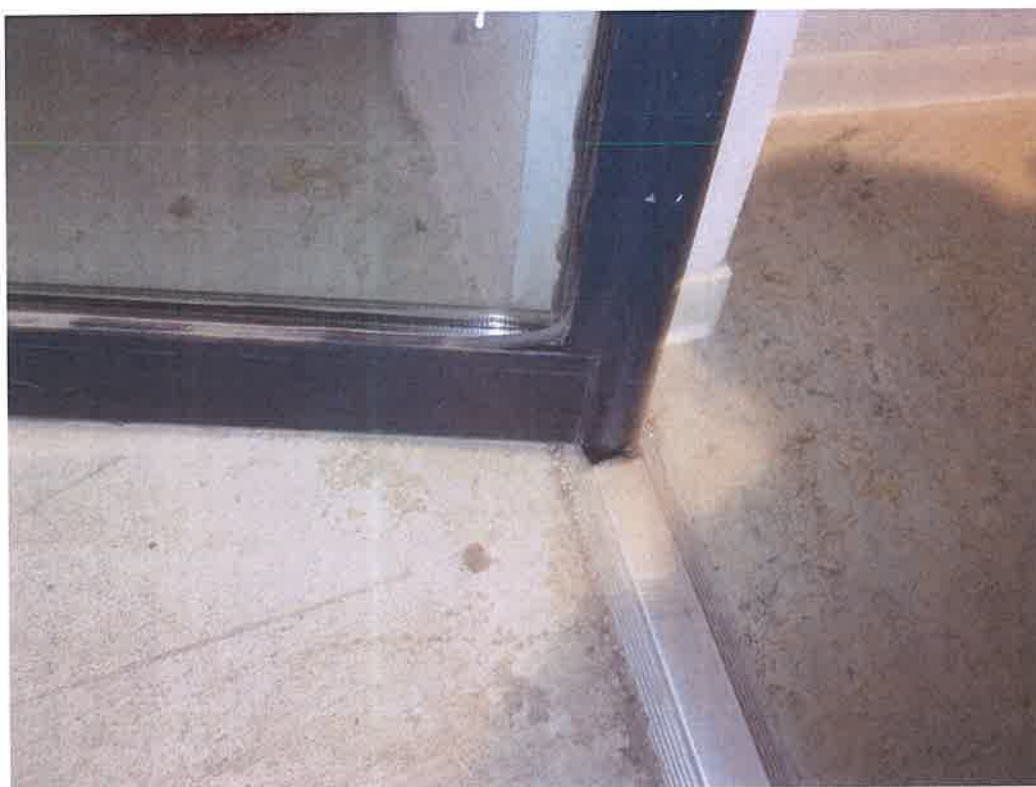
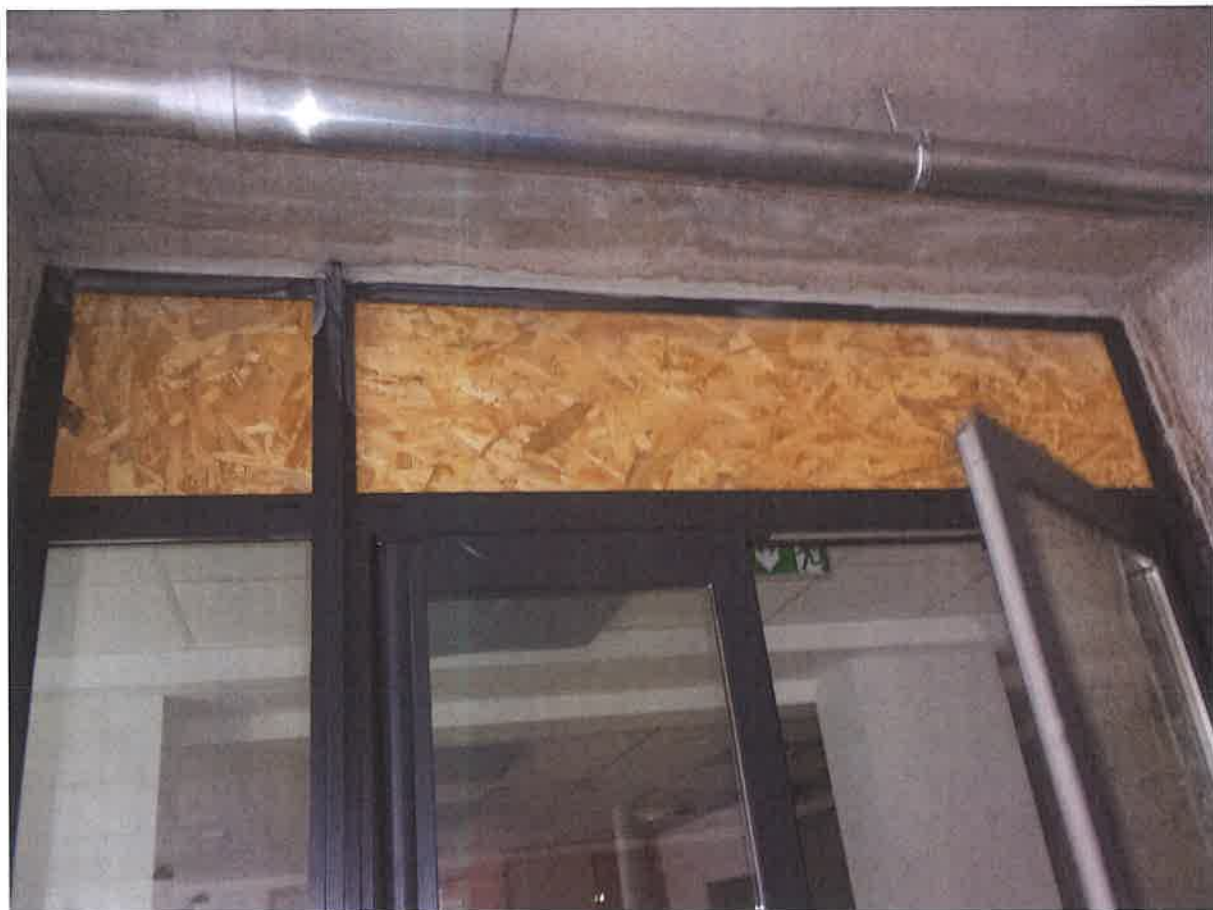
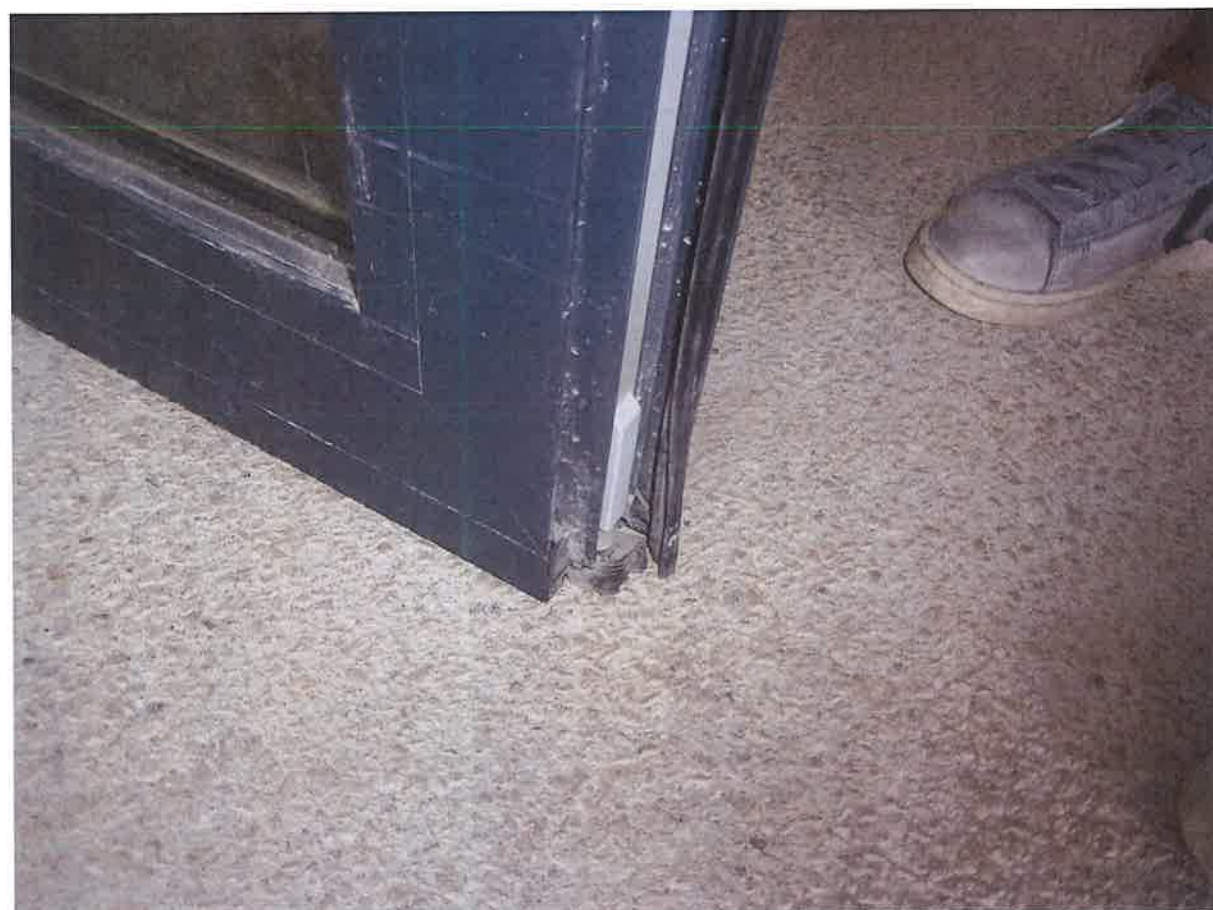
- Porte MB01 sur réfectoire : impost, habillage et couvre-joint absents, porte mal réglée, frotte au sol, le joint est en mauvais état.

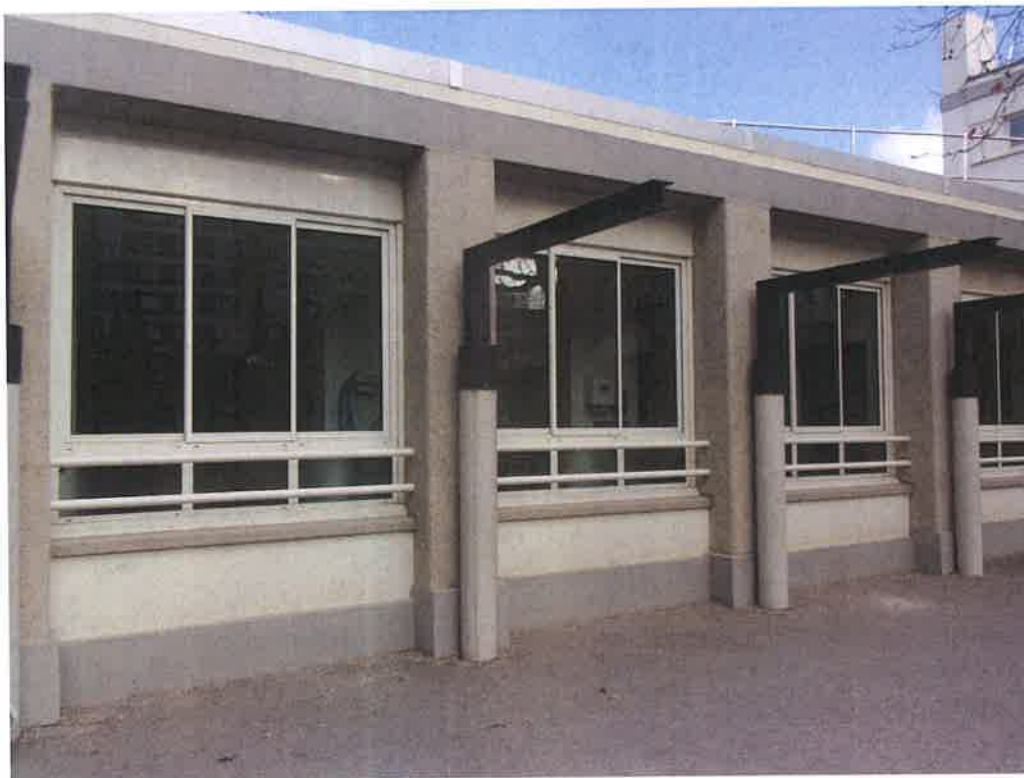
- Absence de moustiquaires sur les fenêtres de la cuisine.

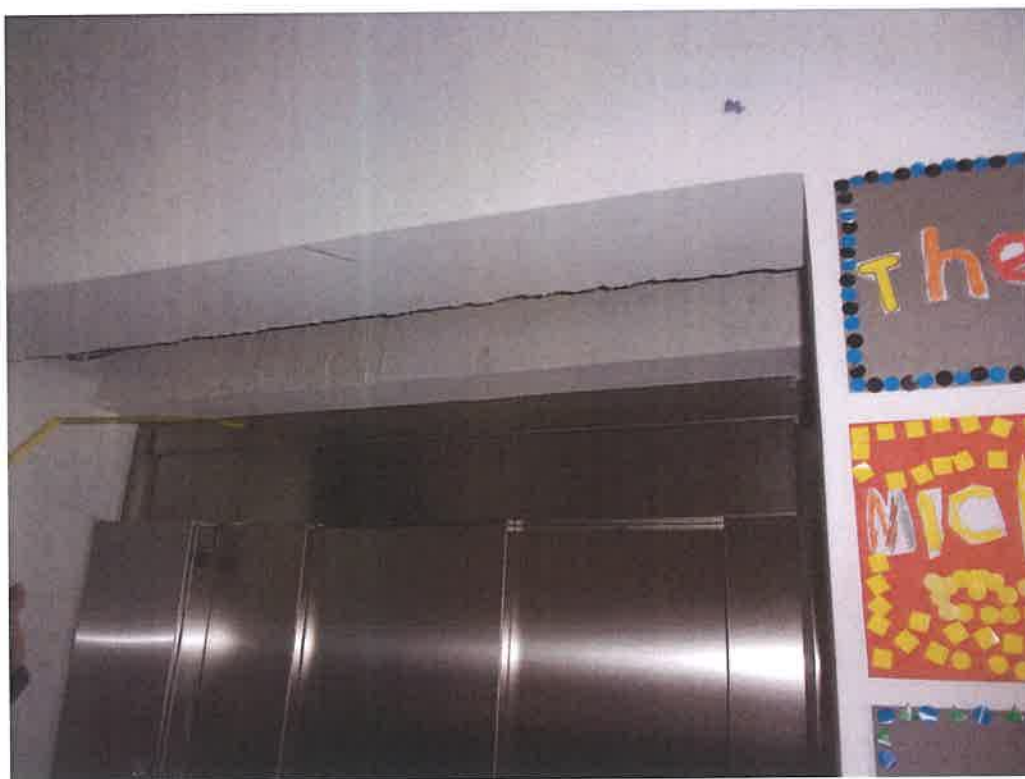
- Ascenseur : absence d'habillage

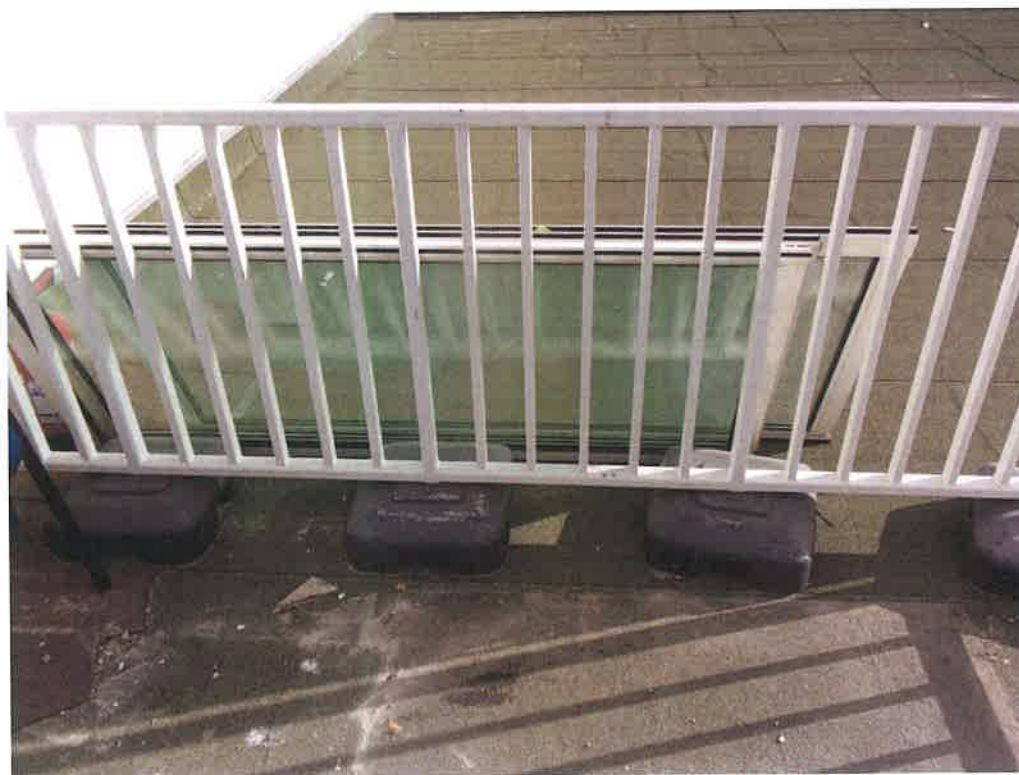
- Présence de 2 châssis de fenêtre.

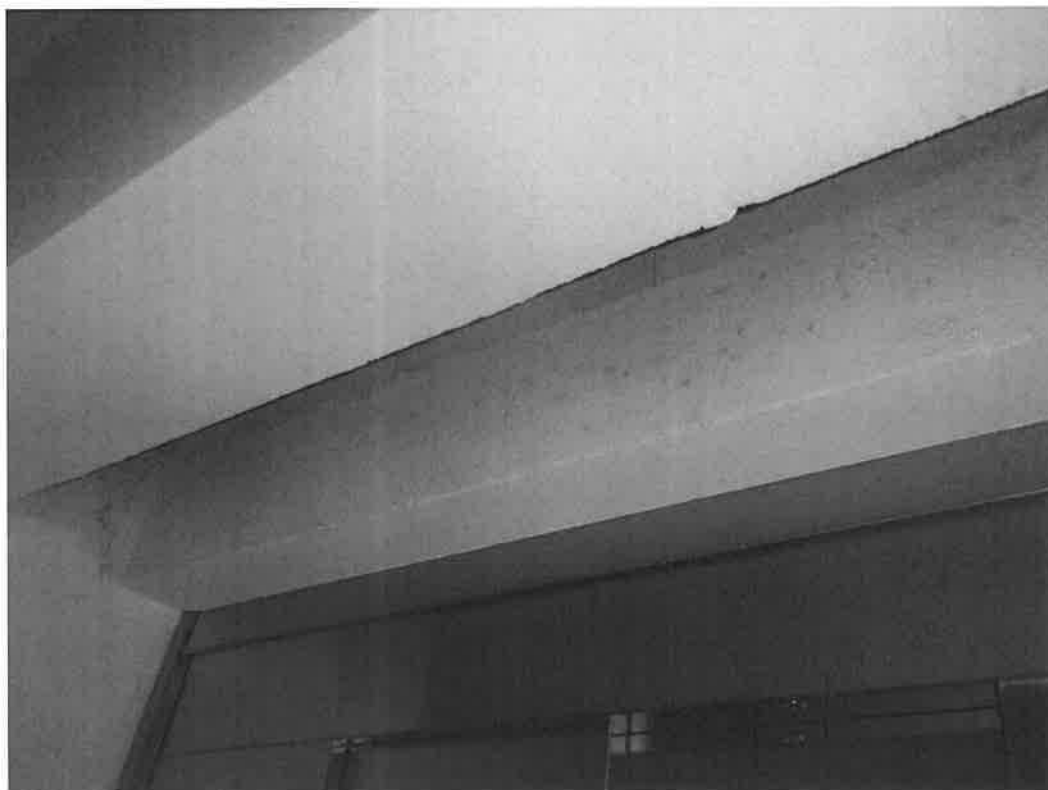
- Ascenseur : absence d'habillage

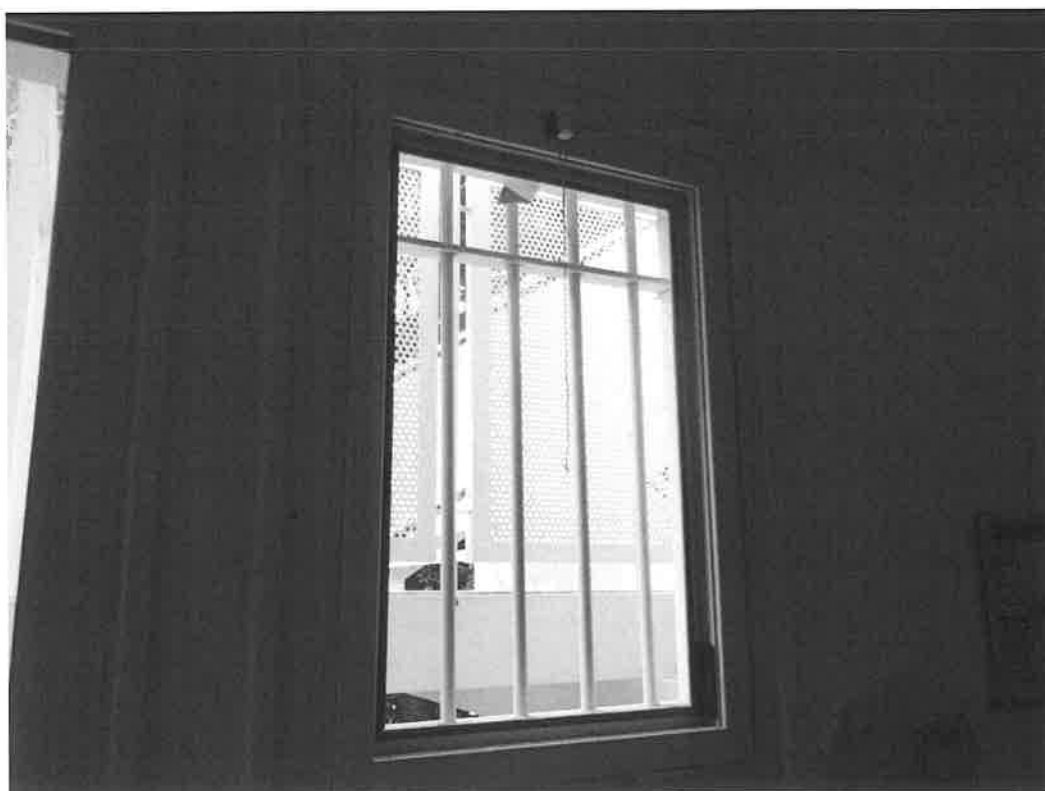
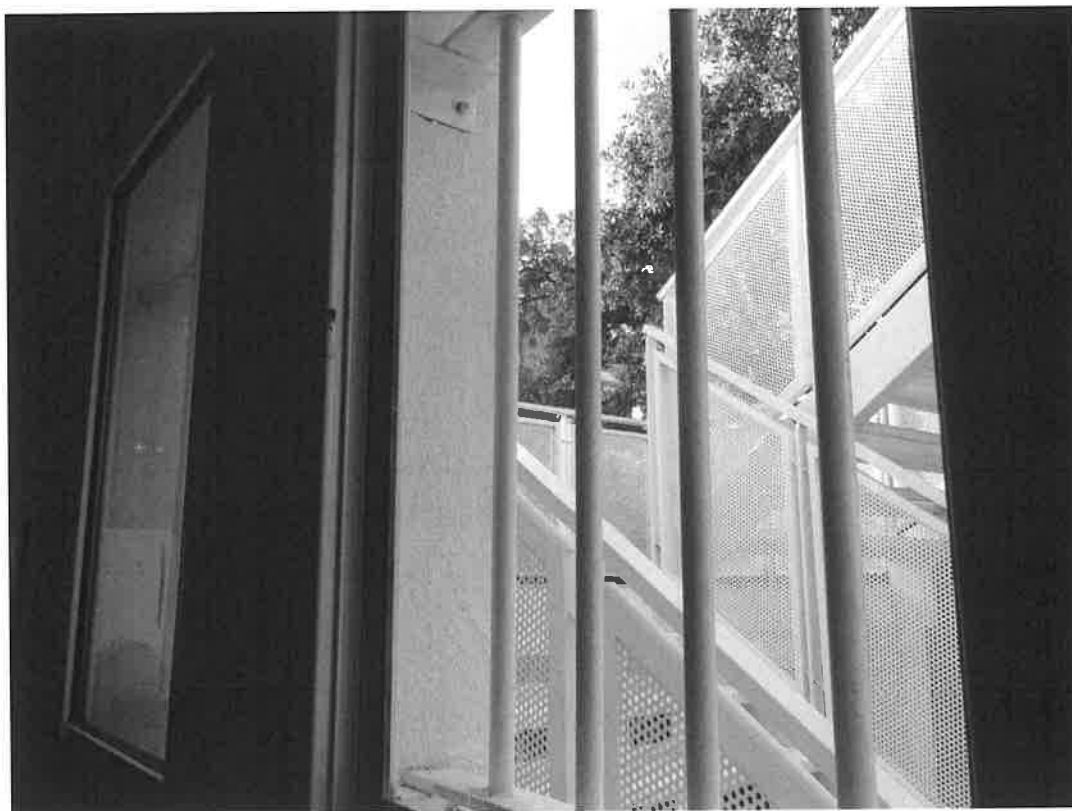
- 2 fenêtres sans vitrage, 2 châssis de fenêtre mal posés.

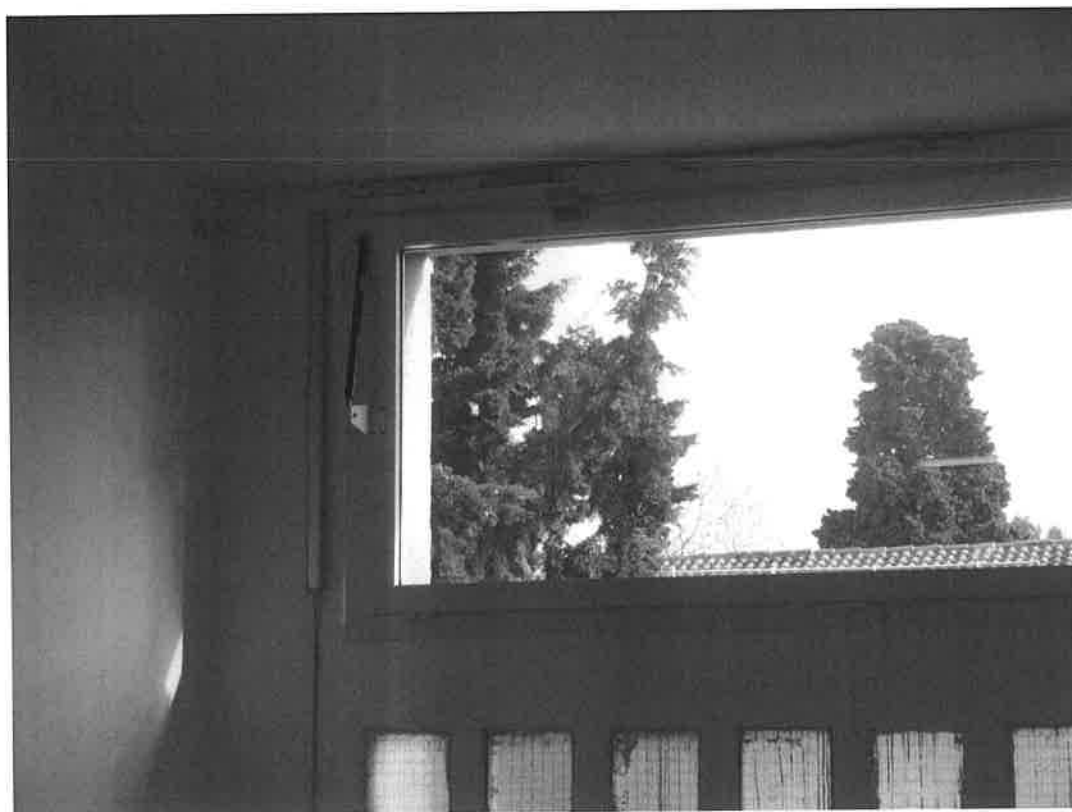
- Escalier sud : Joint baie désenfumage mal posée, problème de fixation du châssis

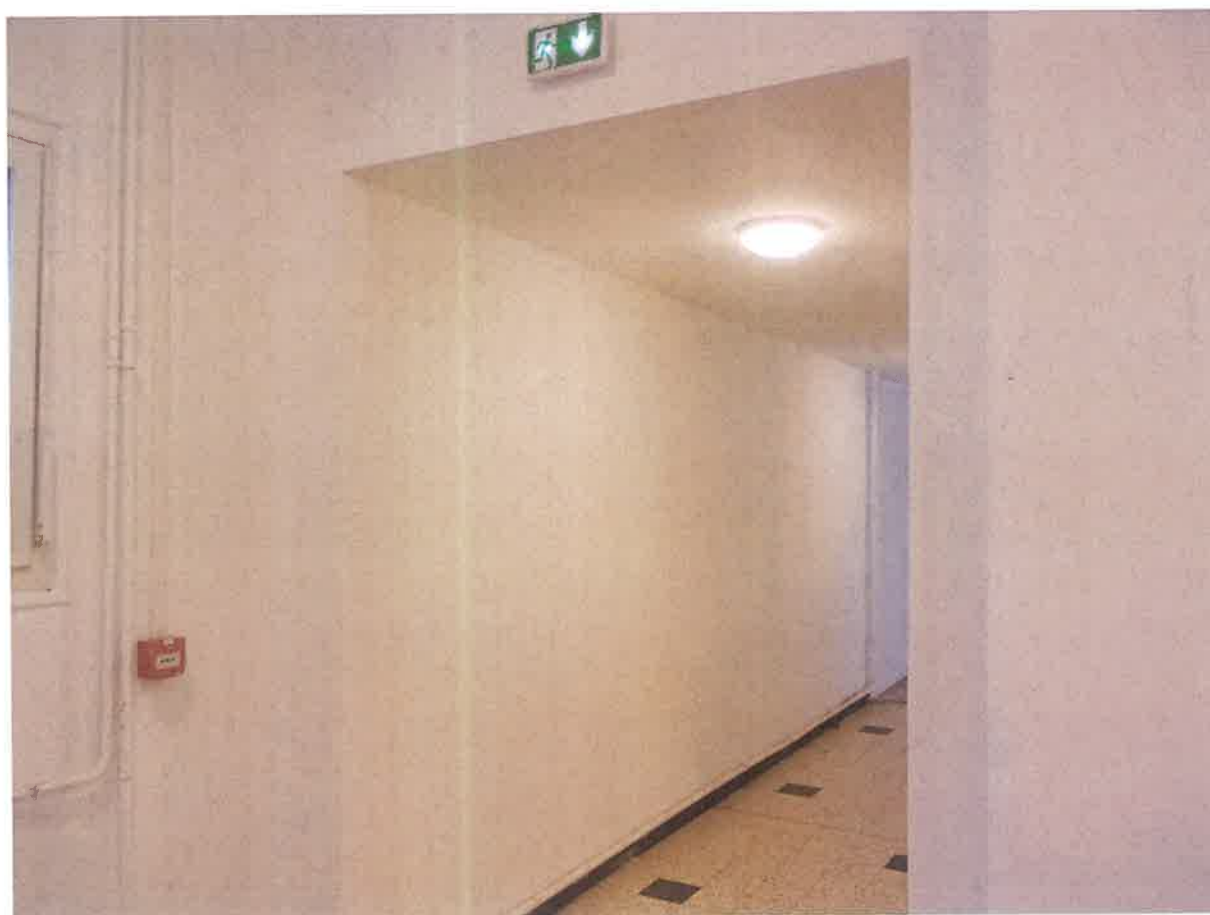
- Absence de porte sur le préau

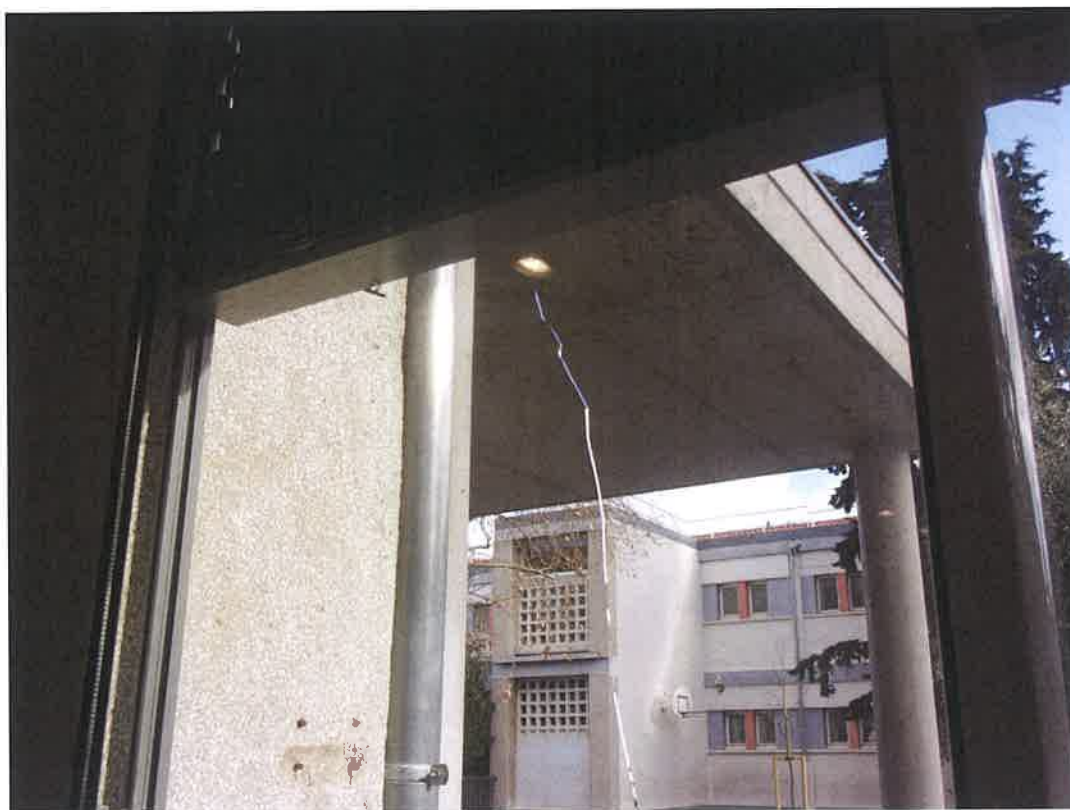
- Bloc sanitaire maternelle : vitre fêlée côté gauche
