# mission d'études portant sur la mise en sécurité et la restauration de la chapelle des Bernardines

## PRÉSENTATION DE L'OPÉRATION

EDIFICE: ..... Chapelle des Bernardines construite au XVIII<sup>e</sup> s.  
 ADRESSE PRINCIPALE:.... 17 boulevard Garibaldi marseille 1<sup>er</sup>  
 PROTECTION:..... Monument Historique classé le 31 juillet 1952  
 PROPRIETAIRE: ..... Ville de Marseille

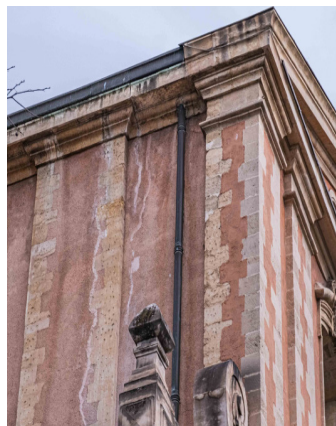
traces de débordement  
de la gouttière sur l'enduit  
de façade

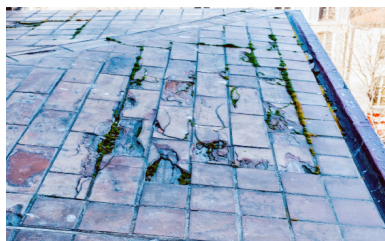
désordres sur les couvertures

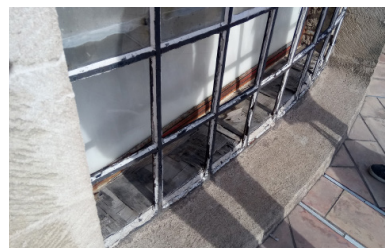
désordres sur les  
menuiseries

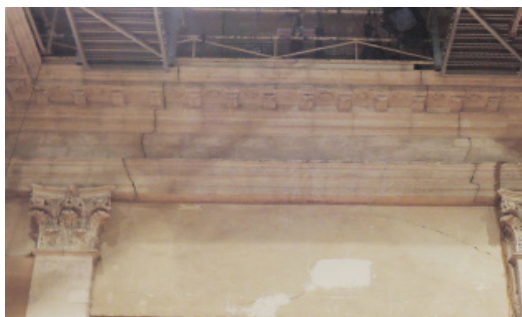
fissures  
structurales  
sur les corniches

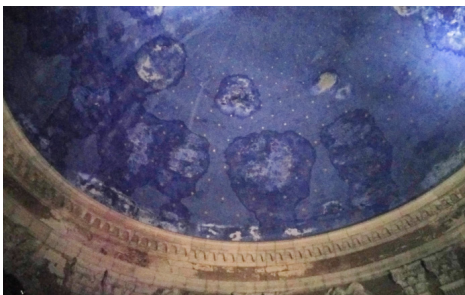
plafond peint  
de la coupole  
dégradé
