NOTE D'INFORMATION

Point d'étape

sur le Plan Ecole d'Avenir

et notamment sur le diagnostic technique

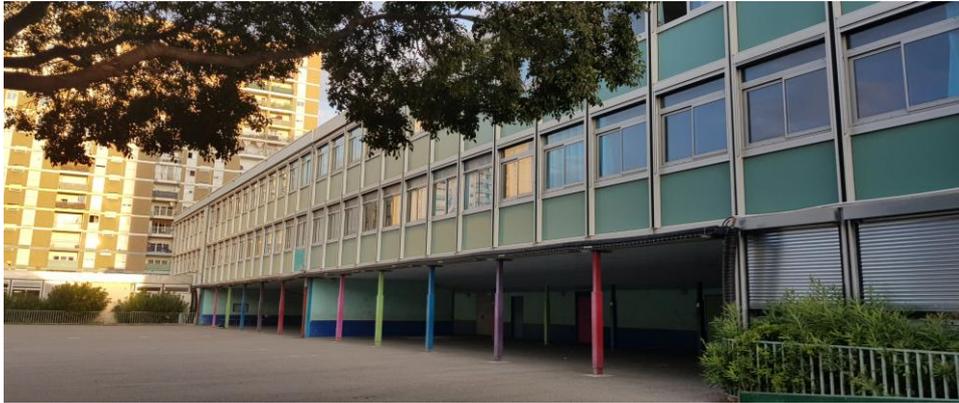
Fiche de synthèse pour les écoles de type GEEP (Nombre : 34)

Bon état général du bâtiment
Bonne accessibilité aux services de secours

Confort thermique

Les structures et fondations sont dans un état général correct.
Les couvertures, étanchéités et toitures présentent pour la plupart des défauts d'entretien ayant conduit à une dégradation du niveau d'étanchéité de l'établissement et à des infiltrations.
L'enveloppe des bâtiments est globalement dans un état satisfaisant.
La programmation des travaux devra privilégier le maintien en état de l'étanchéité des toitures et des façades.

Les façades présentent de par leur système constructif une faible isolation thermique.
Les parois verticales en parties courantes sont peu isolées et les ponts thermiques en nez de planchers sont nombreux.
Les menuiseries souvent composées de châssis à simple vitrage présentent des défauts d'étanchéité à l'air.
En l'état actuel, il est difficile d'assurer un confort thermique pour les usagers au gré des saisons.
Les chaudières sont généralement récentes ou du moins en bon état de fonctionnement, cependant, les réseaux de distribution sont vétustes et doivent être améliorés. Des fuites ont été constatées sur différents réseaux.
Nous recommandons de faire procéder à une évaluation énergétique des bâtiments qui intégrerait les systèmes de chauffage et de rafraîchissement pour traiter de manière globale le confort d'usage de ces bâtiments.

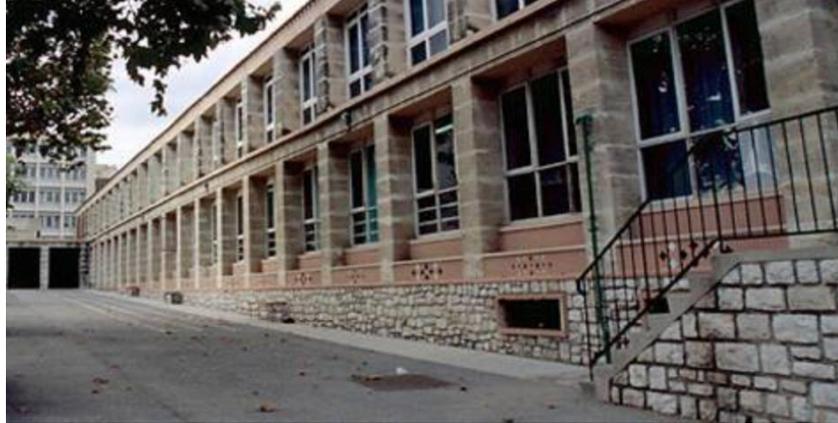
Fiche de synthèse pour les écoles de type EGGER (Nombre : 43)

Bon état général de la structure
Bon éclairage des salles de classe

Confort thermique

Les structures et fondations sont dans un état général correct. ☐
Quelques dégradations liées au vieillissement (corrosion, épaufrure, microfissuration au niveau des joints de construction...), devront faire l'objet d'un suivi.
Les accès aux couvertures et à l'étanchéité des toitures devraient être améliorés pour en faciliter l'entretien.

Les façades présentent de par leur système constructif une faible isolation thermique.
Les parois verticales en parties courantes sont peu isolées et les ponts thermiques en nez de planchers sont nombreux.
Les menuiseries souvent composées de châssis à simple vitrage présentent des défaut d'étanchéité à l'air.
En l'état actuel, il est difficile d'assurer un confort thermique pour les usagers au gré des saisons.
Les chaudières sont généralement récentes ou du moins en bon état de fonctionnement, cependant, les réseaux de distribution sont vétustes et doivent être améliorés. Des fuites ont été constatées sur différents réseaux.
Nous recommandons de faire procéder à une évaluation énergétique des bâtiments qui intégrerait les systèmes de chauffage et de rafraîchissement pour traiter de manière globale le confort d'usage de ces bâtiments.

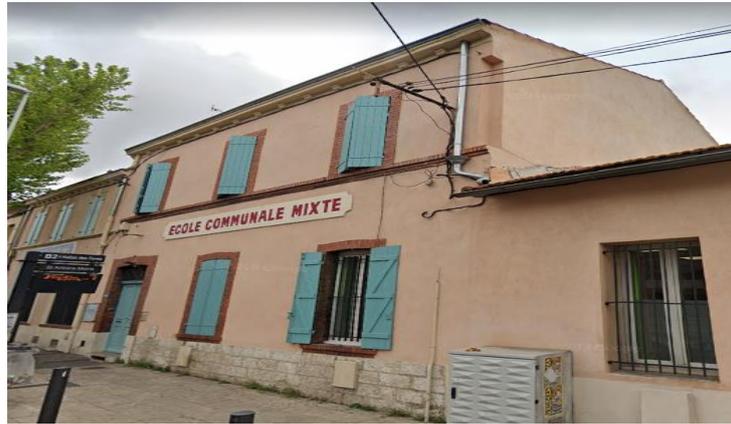
Fiche de synthèse pour les écoles de type Maison d'école (Nombre : 15)

Points forts:
Mode constructif traditionnel

Axes de progrès :
Accessibilité PMR

Les structures et fondations sont dans un état général correct. Une attention particulière doit être apportée à tout défaut d'étanchéité pouvant conduire à une infiltration d'eau, la pérennité des planchers bois pouvant en être affectée. Les réseaux d'adduction et d'évacuation des eaux doivent être régulièrement entretenus afin d'éviter toute infiltration d'eau souterraine et protéger ainsi les infrastructures des variations hydriques des sols. Les accès aux couvertures et à l'étanchéité des toitures devraient être améliorés pour en faciliter l'entretien.

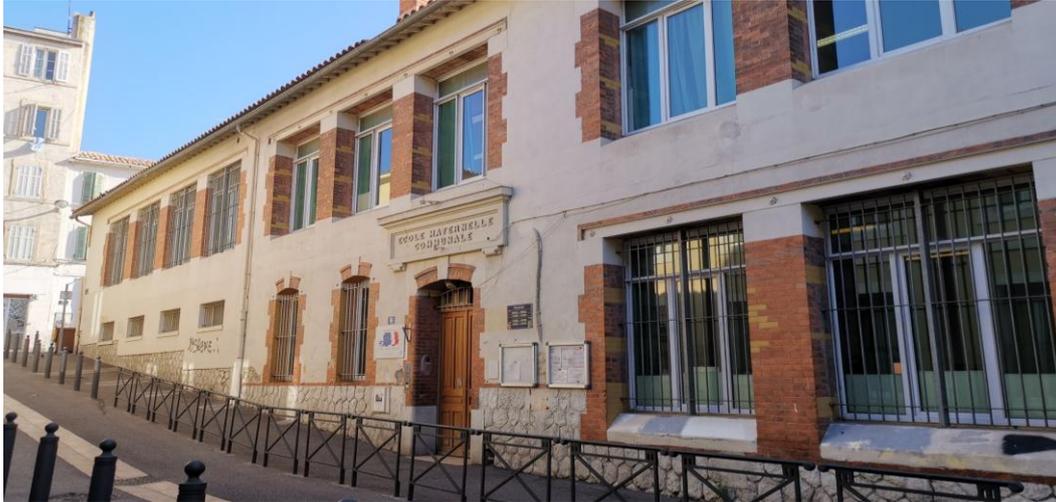
Fiche de synthèse pour les écoles de type Ferry (Nombre : 38)

Points forts:
Mode constructif traditionnel

Axes de progrès :
Accessibilité PMR

Les structures et fondations sont dans un état général correct.
Une attention particulière doit être apportée à tout défaut d'étanchéité pouvant conduire à une infiltration d'eau, la pérennité des planchers bois pouvant en être affectée.
Les réseaux d'adduction et d'évacuation des eaux doivent être régulièrement entretenus afin d'éviter toute infiltration d'eau souterraine et protéger ainsi les infrastructures des variations hydriques des sols.
Les accès aux couvertures et à l'étanchéité des toitures devraient être améliorés pour en faciliter l'entretien.

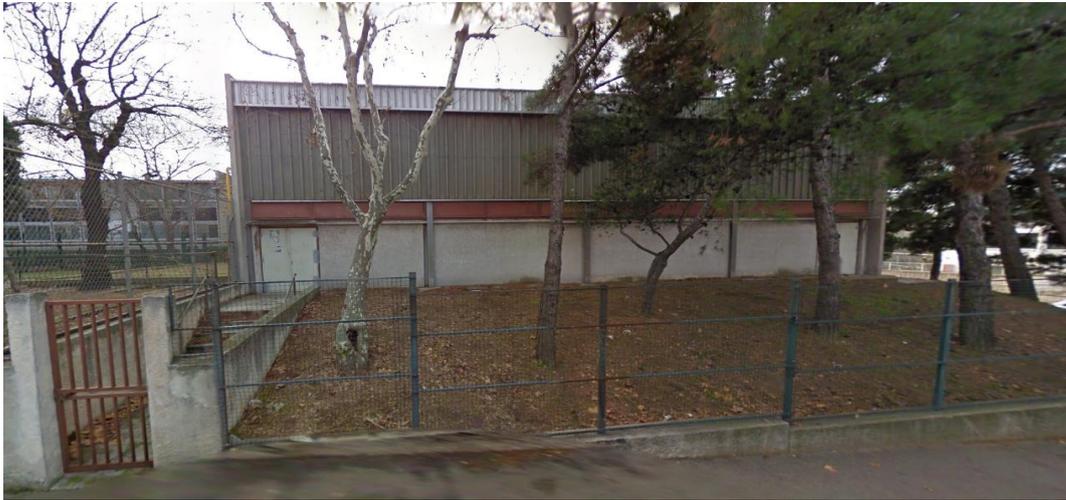
Fiche de synthèse pour les gymnases (Nombre : 23)

Beaucoup de gymnases ont fait l'objet de travaux de rénovation récents.

Ventilation

Toutefois, une attention particulière devra être apportée sur les charpentes métalliques qui peuvent être corrodées.

Les couvertures, étanchéités et toitures présentent pour la plupart des défauts d'entretien ayant conduit à une dégradation du niveau d'étanchéité de l'établissement et à des infiltrations.

Les façades présentent régulièrement des défaut d'étanchéité à l'air et une mauvaise isolation thermique.

Le principal défaut acoustique des gymnases est lié à l'absence de traitement de la réverbération sonore.

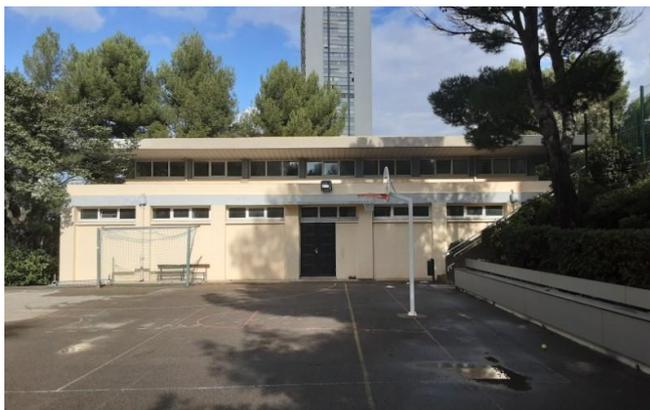
9_GYMNASES

24 Gymnases ont été diagnostiqués. Ils obtiennent la note de 2,33/5.

Les conditions d'accès des secours sont satisfaisantes.

Les bacs de couverture sont souvent revêtus d'un flocage en sous face encapsulant les profils porteurs de couverture. En l'absence de coupure thermique, le spectre des profils porteurs est visible dans l'épaisseur du flocage (point de rosée-condensation). Ce phénomène est accentué par une absence ou insuffisance du système de ventilation. Au-delà d'une dégradation et/ou un décollement du flocage dans le volume des halles, la principale incidence peut se situer au droit des assemblages et des profils métalliques dont les conséquences ne sont pas mesurables vis-à-vis de leur corrosion par la simple observation visuelle.

Les façades présentent quelques fissures liées à des concentrations d'efforts ou différences de chargement entre éléments de construction de fonctions différentes.

Les revêtements de sol sont souvent usés ou dégradés et nécessitent une réfection à court-moyen terme.

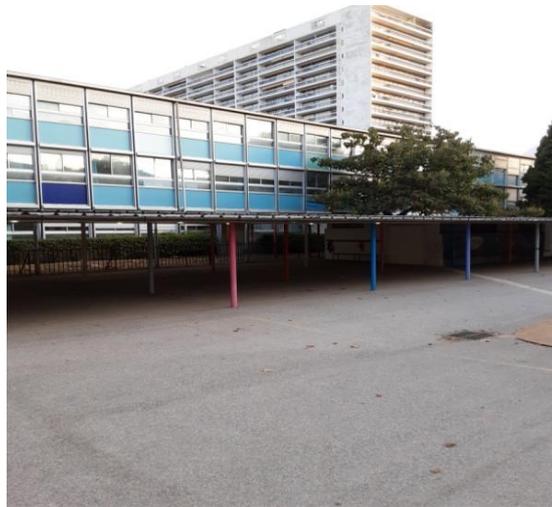
10_EQUIPEMENTS DE TYPE GEEP

24 équipements de type GEEP ont été diagnostiqués. Ils obtiennent la note de 1,83/5. De nombreux travaux sont à engager. Les principaux portent sur l'enveloppe et la thermique. D'un point de vue sécurité incendie, ce type d'équipement présente de nombreuses mesures compensatoires pour palier aux non-conformités au règlement actuel. Le lecteur trouvera dans l'analyse par 6 items le fondement de ce résumé.

Les Ecoles de type GEEP présentent plusieurs non-conformités originelles vis-à-vis des dispositions réglementaires actuelles. Les établissements GEEP sont sous avis favorable avec dérogations ayant été accordées au vu des mesures compensatoires mises en place.

Les mesures actives n'offrent pas le même niveau de sécurité que les mesures passives (risques de défauts, pannes inopinées, manque d'entretien, formation du personnel, vétusté des composants).

La structure porteuse métallique présente peu de désordres.

- L'inertie des bâtiments est très faible,
- Les façades sont généralement équipées de volets roulants en façade sud. Des rideaux intérieurs équipent les salles de classe,
- La ventilation transversale est difficile à assurer au regard des conditions d'exploitation.

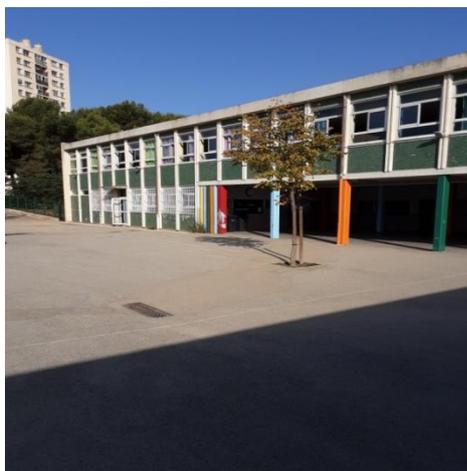
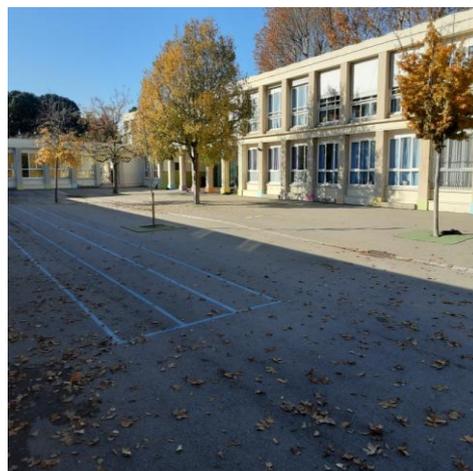
11_EQUIPEMENTS DE TYPE EGER OU RATIONNALISE

76 équipements de type EGER ou RATIONNALISE ont été diagnostiqués. Ils obtiennent la note de 3,00/5.

Les Ecoles de type EGER ou RATIONNALISE présentent quelques non-conformités aux dispositions réglementaires actuelles, essentiellement :

- Des épaufrures en partie courante, corrosion ponctuelle des aciers en acrotères et pied de panneaux,
- Une usure des joints et fonds de joint entre nervures,
- Des décollements ponctuels du revêtement des panneaux.

Cet état n'est pas généralisé à l'ensemble des façades mais se répètent sur un nombre important d'équipements. Ils ne remettent pas en cause la solidité des composants mais peuvent soit à court

- L'inertie des bâtiments est moyenne,
- Les façades ne comportent pas de brise soleil en façade sud. Des rideaux intérieurs équipent les salles de classe,
- La ventilation transversale est difficile à assurer au regard des conditions d'exploitation.

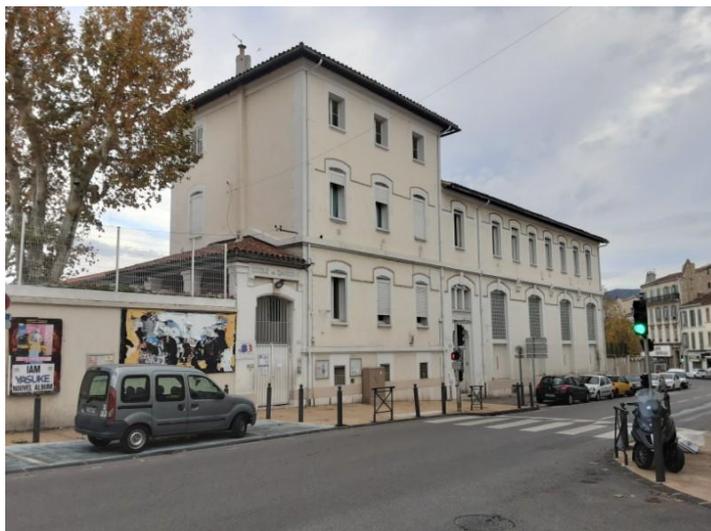
12_EQUIPEMENTS DE TYPE MAISON D'ÉCOLE

28 équipements de type MAISON D'ÉCOLE ont été diagnostiqués. Ils obtiennent la note de 2,83/5. Les travaux à engager portent principalement sur l'accessibilité, le confort thermique et acoustique. Le lecteur trouvera dans l'analyse par 6 items le fondement de ce résumé.

Les Ecoles de type Maison d'école sont souvent localisées en cœur de centre ville ou de noyaux villageois. La hauteur du dernier plancher bas accessible au public est généralement supérieure à 8m. Globalement, ce type d'équipement présente une stabilité au feu par nature satisfaisante.

- Des conditions d'accès aux secours (camion échelle) sur une seule façade, avec des difficultés d'accès aux façades (distance de la façade au bord de la chaussée supérieure à 8m, grille de défense, mobilier urbain...),
- Les en-cloisonnements d'escaliers. Ces derniers se situent au centre des bâtiments et sont de fait traversés par des circulations avec 2 blocs portes par palier, résistants au feu mais non asservis, avec les écarts qui en résultent (blocs portes bloqués par des cales en particulier). Certains locaux ouvrent directement sur le volume d'en-cloisonnement.
- Les blocs portes des salles de classe n'ont pas la résistance au feu requise.

Les façades présentent peu de désordres. Les éléments saillants (corniches, bandeaux, encadrement) présentent des défauts d'usure.

De part leur implantation, certains niveaux intérieurs se situent plus bas que la chaussée et/ou le niveau fini des terres extérieur. A défaut d'étanchéité verticale extérieure, certaines portions de parois enterrées présentent des traces d'humidité côté intérieur.

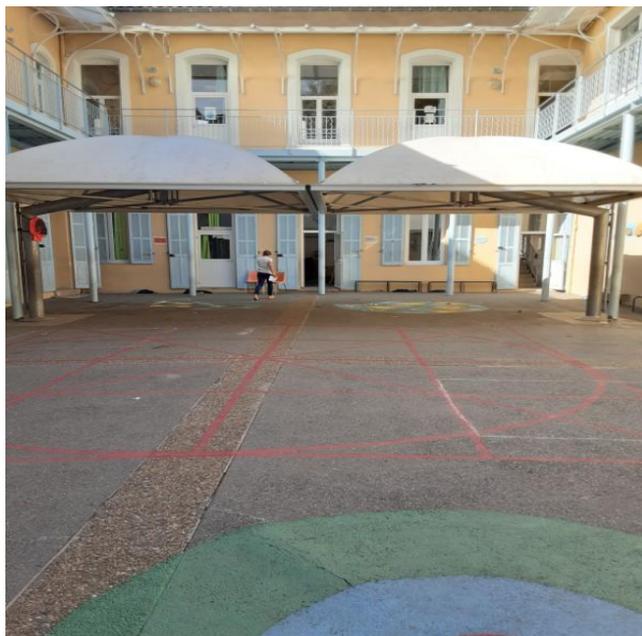
13_EQUIPEMENTS DE TYPE FERRY

27 équipements de type MAISON D'ÉCOLE ont été diagnostiqués. Ils obtiennent la note de 2,83/5. Les travaux à engager portent principalement sur l'accessibilité, le confort thermique et acoustique. Le lecteur trouvera dans l'analyse par 6 items le fondement de ce résumé.

Les Ecoles de type Ferry sont souvent localisées en cœur de centre ville ou de noyaux villageois. La hauteur du dernier plancher bas accessible au public est généralement inférieure à 8m. Les structures verticales et horizontales sont respectivement constituées de maçonnerie d'éléments et planchers voutains briques ou bois. La structure de toiture est de type charpente traditionnelle (fermes, pannes et chevrons en bois massif).

Les façades présentent peu de désordres. Les éléments saillants (corniches, bandeaux, encadrement) présentent des défauts d'usure.

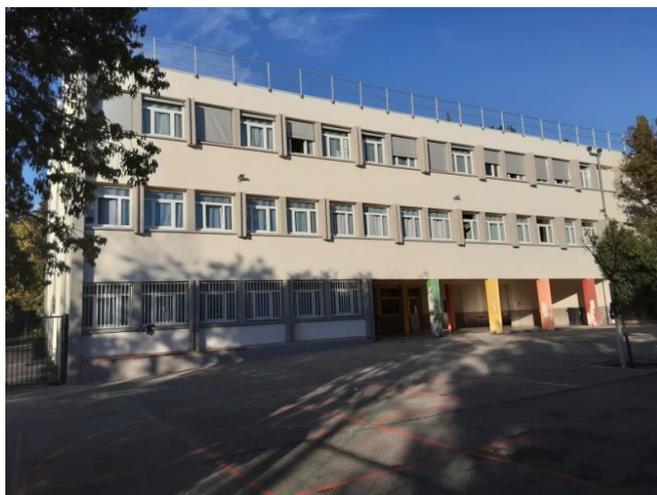
14_EQUIPEMENTS DE TYPE CONVENTIONNELLES ET AUTRES

47 équipements de type CONVENTIONNELLES ET AUTRES ont été diagnostiqués. Ils obtiennent la note de 3,50/5.

Les Ecoles de type Conventionnelles et autres abritent souvent des maternelles. Les bâtiments sont souvent en Rdc ou avec un plancher bas du dernier niveau inférieur à 8m.

Les façades présentent peu de désordres.
