## 15\_ SYNTHÈSE GÉNÉRALE

GROUPEMENT QUALICONSULT/QUALICONSULT EXPLOITATION/SEPROCI  
NOTE DE SYNTHÈSE LOT 2

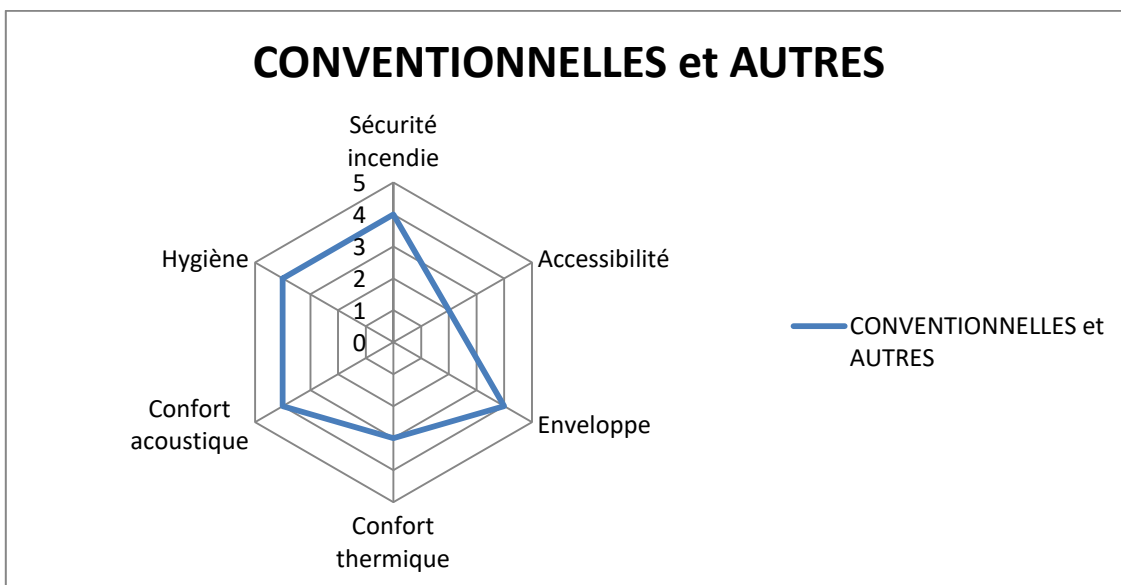
**SYNTHESE GRAPHIQUE TYPE CONVENTIONNELLES et AUTRES**

- Le système de chauffage (central) permet globalement de répondre aux besoins.

- L'inertie des bâtiments est satisfaisante,
- Le rapport surface vitrée sur plein est important,
- Les façades ne sont pas équipées de brises soleil en façade sud. Seuls des rideaux intérieurs équipent les salles de classe,
- La ventilation transversale n'est que partiellement possible.

Au niveau des bruits extérieurs, les façades telles que précédemment décrites offrent un faible isolement.

Au niveau des bruits aériens, l'isolement est moyen. Les cloisons ont un affaiblissement correct. Les blocs portes présentent un faible affaiblissement. Dito pour les châssis et/ou impostes équipant les cloisons.

Au niveau des bruits d'impacts, les planchers béton présentent un affaiblissement satisfaisant.

L'hygiène des locaux est satisfaisante.
