# DOSSIER TECHNIQUE AMIANTE CONSTITUÉ SUITE À UNE MISSION DE REPÉRAGE DES MATÉRIAUX ET PRODUITS CONTENANT DE L'AMIANTE

**Ecole Primaire Ste Sophie**  
**4 rue Ste Sophie**  
**13004 - MARSEILLE**

Date émission du rapport : 23/11/2006

Dossier n° AM 386 - 1405 - 438

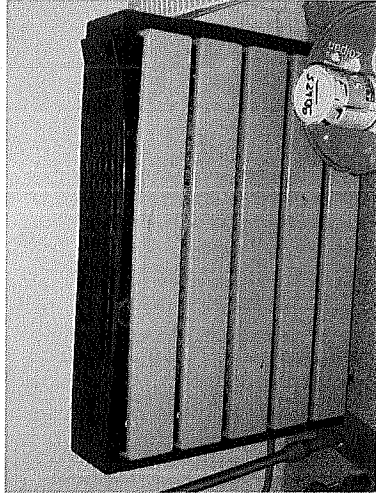
JOINTS FIBREUX SUSCEPTIBLES DE CONTENIR DE L'AMIANTE PRESENTS DANS LES APAREILS INDIVIDUELS DE CHAUFFAGE A GAZ. UNE VERIFICATION SERA NECESSAIRE EN CAS DE TRAVAUX SUR CES ELEMENTS.

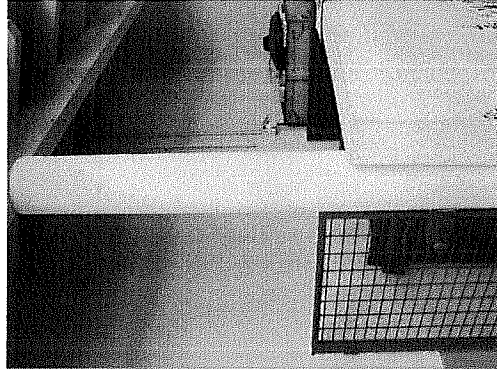
I POTEAU EN AMIANTE CIMENT VISIBLE DANS LA COUR. CF CROQUIS POUR LA LOCALISATION.

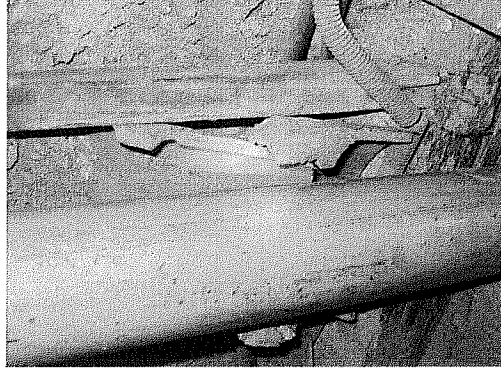
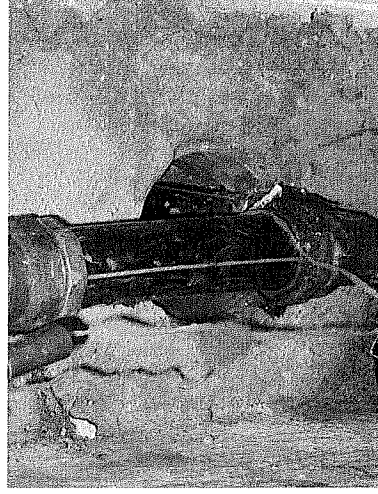
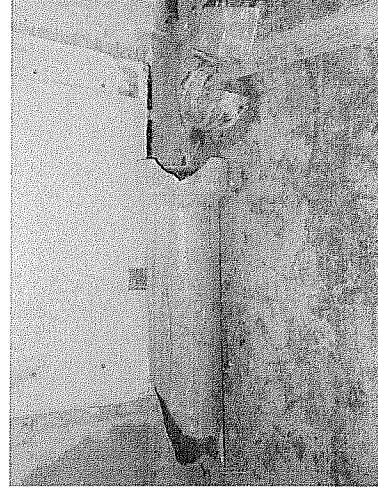
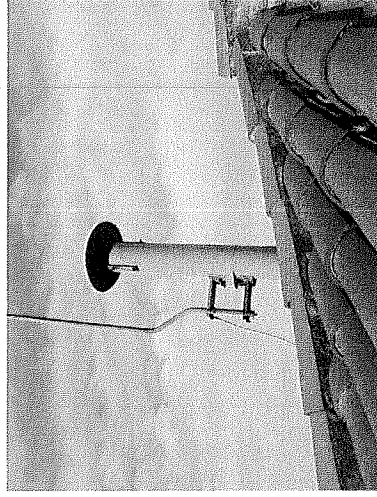
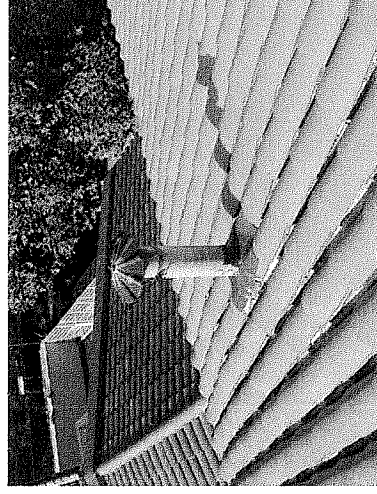
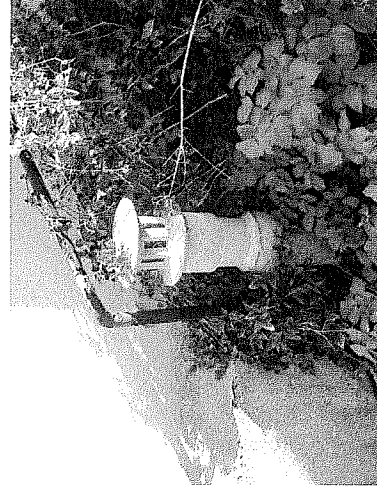
CONDUITS EN AMIANTE CIMENT. CF CROQUIS POUR LA LOCALISATION.

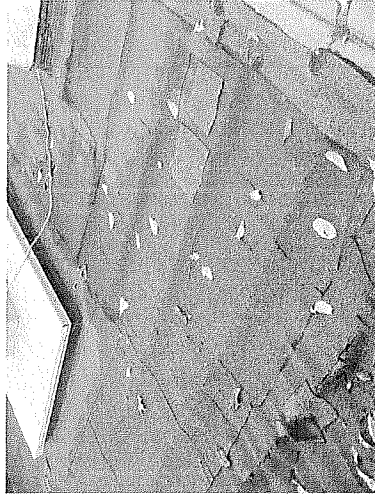
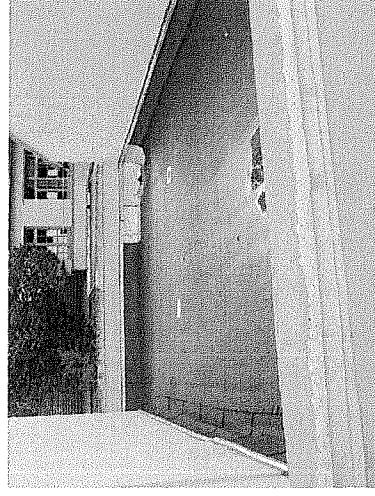
| <b>Immeuble:</b> | 438 | <b>Affaire:</b> | 1405 | <b>Propriétaire:</b> | VILLE DE MARSEILLE | <b>Adresse :</b> | Ecole Primaire Ste Sophie |
|---|---|---|---|---|---|---|---|
| Etanchéité | bitumineux | revêtement en toiture (voir croquis) | suspicion | <input type="checkbox"/> | DEGRADE | Respecter les consignes de sécurité en cas d'intervention sur le matériau. Analyser en cas de travaux. | |

RELEVEMENT D'ETANCHEITE BITUMINEUX SUSCEPTIBLE DE  
CONTENIR DE L'AMIANTE PRESENT LOCALEMENT EN TOITURE.  
UNE ANALYSE SERA NECESSAIRE EN CAS DE TRAVAUX SUR LE  
MATERIAU.

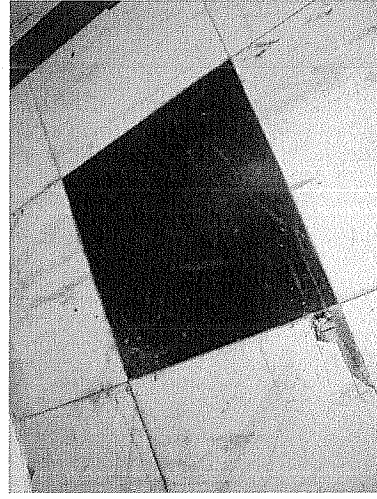
| Type matériau | Nature matériau | Localisation | Présence d'amiante ? | Analyse labo. ? | Etat conservation du matériau | Préconisations |
|---|---|---|---|---|---|---|
| Dalle de sol | thermoplastique | verte : voir croquis | Avérée | <input checked="" type="checkbox"/> 10790 | DEGRADE | Respecter les consignes de sécurité en cas d'intervention sur le matériau |

DALLES DE SOL THERMOPLASTIQUES I VERTES CONTENANT DE L'AMIANTE APRES ANALYSE. ECHANTILLON N°10790.  
CF CROQUIS POUR LA LOCALISATION.

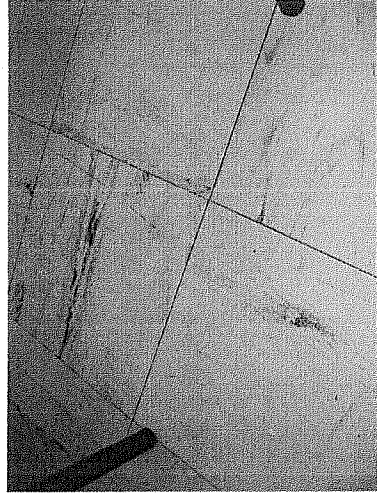
| Type matériau | Nature matériau | Localisation | Présence d'amiante ? | Analyse labo. ? | Etat conservation du matériau | Préconisations |
|---|---|---|---|---|---|---|
| Dalle de sol | thermoplastique | blanche : voir croquis | Avérée | <input checked="" type="checkbox"/> 10791 | DEGRADE | Respecter les consignes de sécurité en cas d'intervention sur le matériau |

DALLES DE SOL THERMOPLASTIQUES 2 BEIGES CONTENANT DE L'AMIANTE APRES ANALYSE. ECHANTILLON N°10791.  
CF CROQUIS POUR LA LOCALISATION.

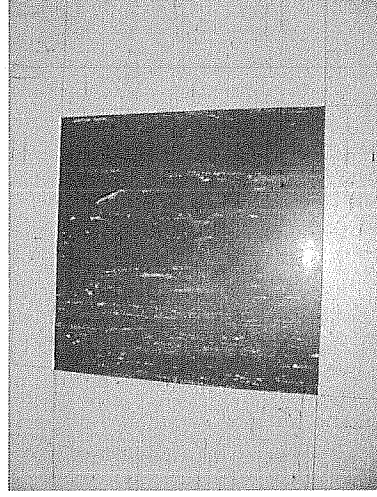
| Type matériau | Nature matériau | Localisation | Présence d'amiante ? | Analyse labo. ? | Etat conservation du matériau | Préconisations |
|---|---|---|---|---|---|---|
| Dalle de sol | thermoplastique | rouge : voir croquis | Avérée | <input checked="" type="checkbox"/> 10792 | DEGRADE | Respecter les consignes de sécurité en cas d'intervention sur le matériau |

DALLES DE SOL THERMOPLASTIQUES 3 ROUGES CONTENANT DE L'AMIANTE APRES ANALYSE. ECHANTILLON N°10792.  
CF CROQUIS POUR LA LOCALISATION.

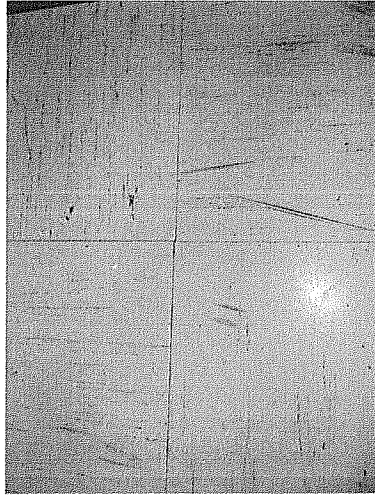
| Type matériau | Nature matériau | Localisation | Présence d'amiante ? | Analyse labo. ? | Etat conservation du matériau | Préconisations |
|---|---|---|---|---|---|---|
| Dalle de sol | thermoplastique | grise | Avérée | <input checked="" type="checkbox"/><br>10793 | DEGRADE | Respecter les consignes de sécurité en cas d'intervention sur le matériau |

DALLES DE SOL THERMOPLASTIQUES 4 GRISES CONTENANT DE L'AMIANTE APRES ANALYSE. ECHANTILLON N°10793.  
CF CROQUIS POUR LA LOCALISATION.

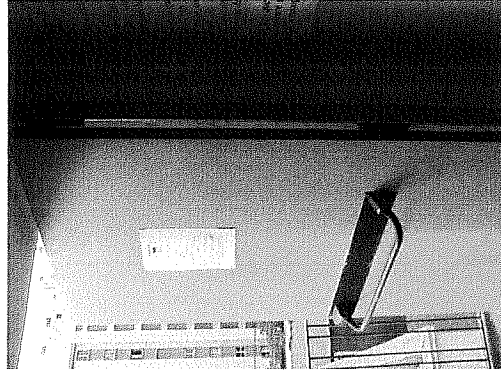
PORTE COUPE FEU SUSCEPTIBLE DE CONTENIR DE L'AMIANTE. UNE VERIFICATION SERA NECESSAIRE EN CAS DE TRAVAUX SUR LE MATERIAU.  
CF CROQUIS POUR LA LOCALISATION.

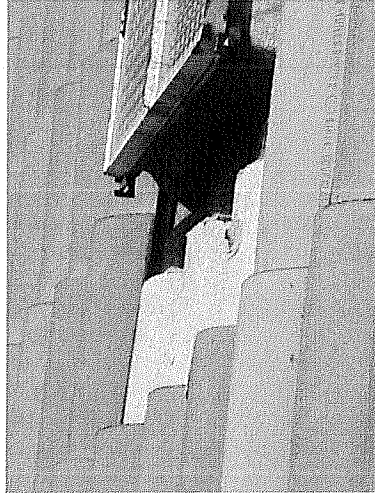
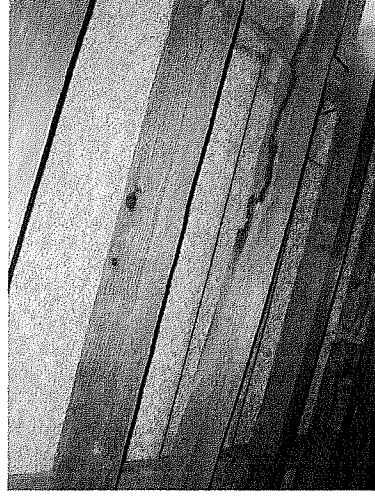
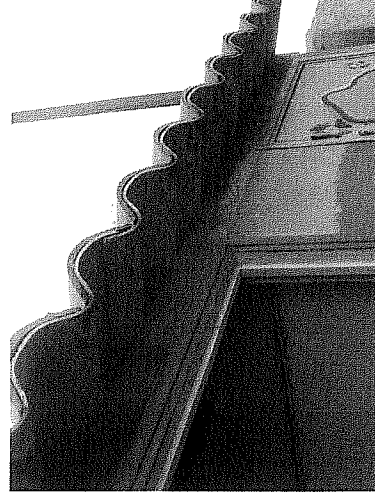
PLAQUES ONDULEES EN AMIANTE CIMENT PRESENTES LOCALEMENT EN TOITURE. CF CROQUIS POUR LA LOCALISATION.

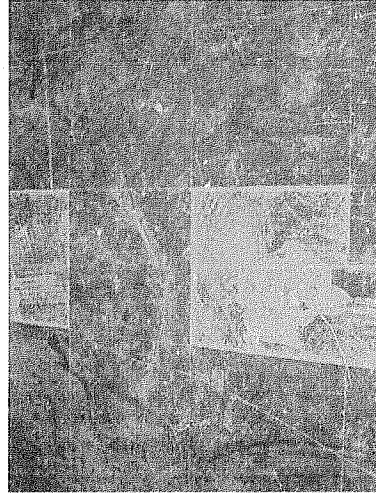
| Type matériau | Nature matériau | Localisation | Présence d'amiante ? | Analyse labo. ? | Etat conservation du matériau | Préconisations |
|---|---|---|---|---|---|---|
| Dalle de sol | thermoplastique | orange : voir croquis | Avérée | <input checked="" type="checkbox"/><br>10794 | DEGRADE | Respecter les consignes de sécurité en cas d'intervention sur le matériau |

DALLES DE SOL THERMOPLASTIQUES 5 ORANGES CONTENANT DE L'AMIANTE APRES ANALYSE. ECHANTILLON N°10794.  
CF CROQUIS POUR LA LOCALISATION.

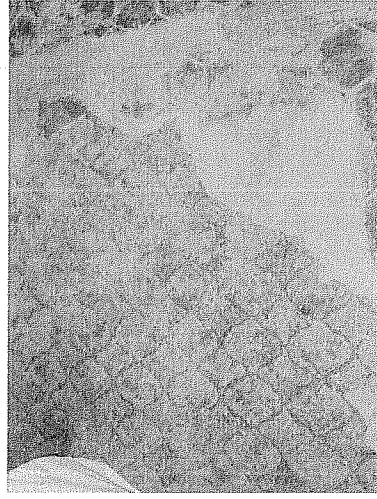
| Type matériau | Nature matériau | Localisation | Présence d'amiante ? | Analyse labo. ? | Etat conservation du matériau | Préconisations |
|---|---|---|---|---|---|---|
| Revêtement de sol | linoléum | voir croquis | Avérée | <input type="checkbox"/> | DEGRADE | Respecter les consignes de sécurité en cas d'intervention sur le matériau |

RENETEMENT DE SOL DE TYPE LNOLEUM CONTENANT DE L'AMIANTE. CF CROQUIS POUR LA LOCALISATION.

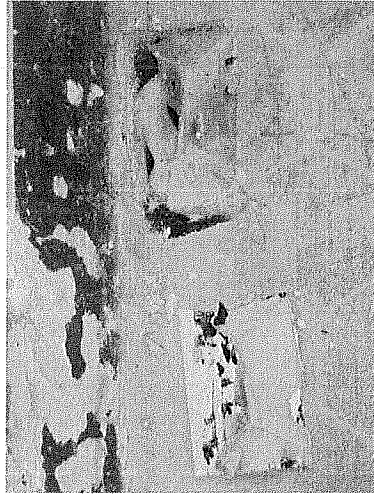
| Type matériau | Nature matériau | Localisation | Présence d'amiante ? | Analyse labo. ? | Etat conservation du matériau | Préconisations |
|---|---|---|---|---|---|---|
| Dalle de sol | thermoplastique | blanche : voir croquis | Avérée | <input checked="" type="checkbox"/><br>10795 | DEGRADE | Respecter les consignes de sécurité en cas d'intervention sur le matériau |

DALLES DE SOL THERMOPLASTIQUES 6 BLANCHES CONTENANT DE L'AMIANTE APRES ANALYSE. ECHANTILLON N°10795.  
CF CROQUIS POUR LA LOCALISATION.
