VILLE DE MARSEILLE – MAIRIE DE MARSEILLE  
DGAVE-DTBN-ST16A (50654)

**Assistance à Maîtrise d'Ouvrage**  
**Rapport de synthèse de faisabilité pour l'aménagement du patio au Cinéma de l'Alhambra sis 2, Rue du Cinéma – 13016 Marseille**

## PHASE 1

Auditeur :  
BERIM SA

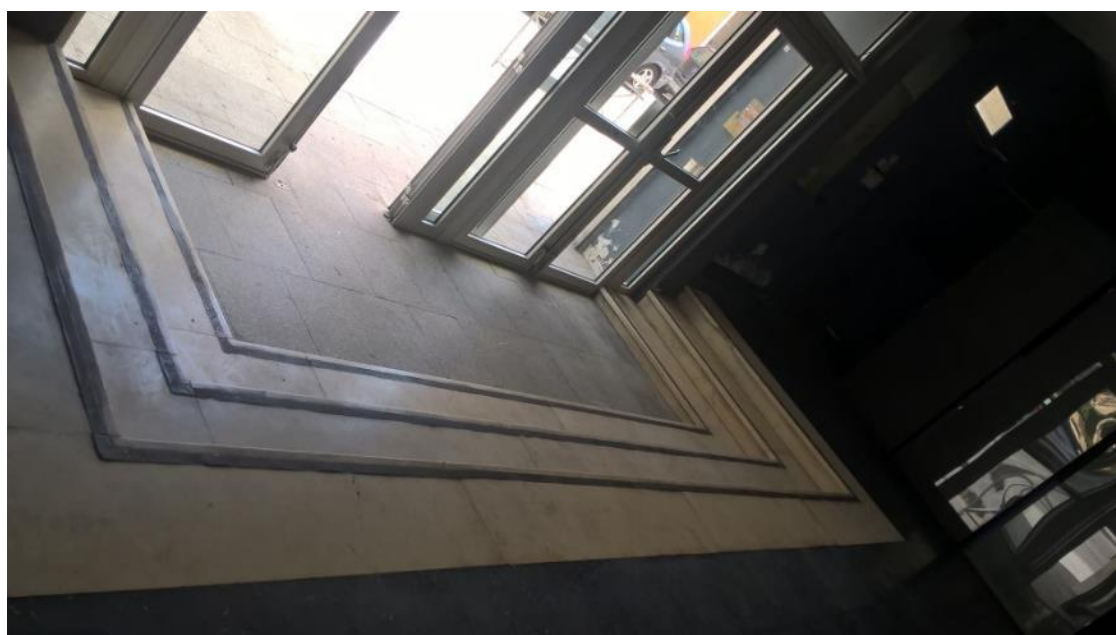
Entrée principale

Les parties vitrées devront être repérées, l'accès principal est à mettre aux normes, à minima avec des marches contrastées et des mains courantes si le nouveau projet prévoit de maintenir les entrées à l'identique.

Depuis la place de stationnement PMR, prévoir un cheminement avec contraste tactile et visuel jusqu'à l'entrée principale.

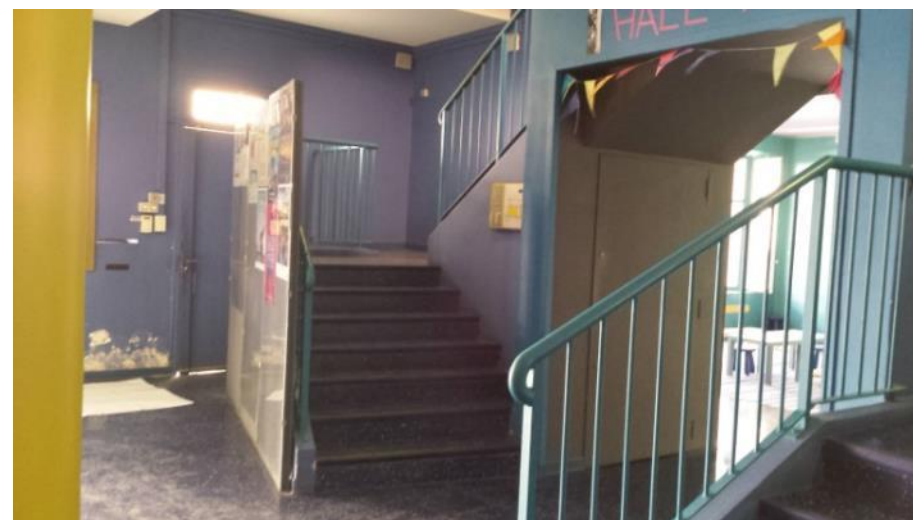
Circulations verticales

Les escaliers existants sont à mettre en conformité avec la réglementation :

- Marches et contremarches contrastées
- Bandes pododactiles pour la première et dernière marche
- Prolongation des mains courantes

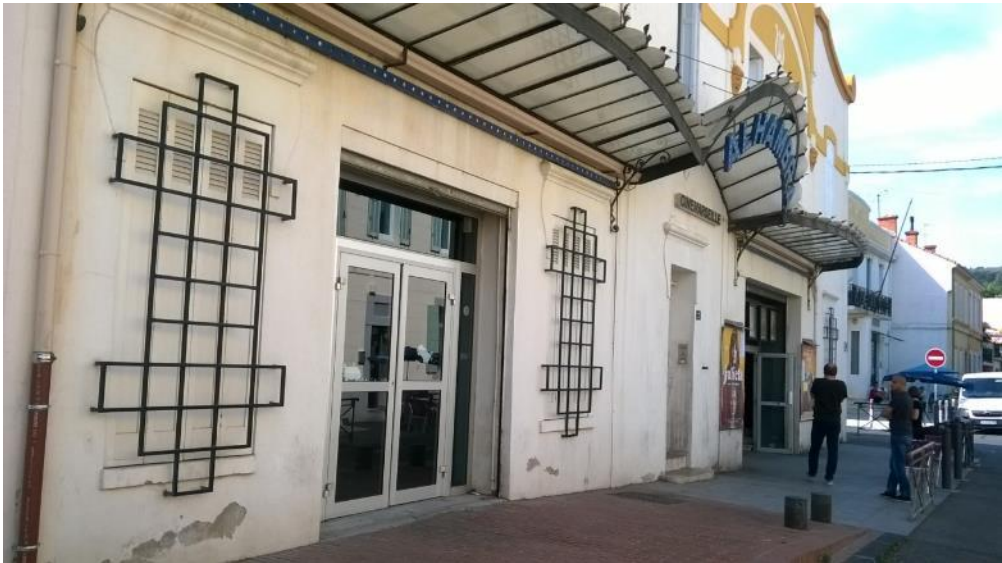
Façade rue du cinéma

La façade rue du cinéma date de 1928. Elle a été restaurée dans le cadre des travaux d'extension du cinéma réalisé en 1987. La façade et les marquises ne présentent pas de désordres structurels. Toutefois, des traces d'humidité en pied de façade proches de l'entrée pourraient indiquer la présence d'infiltrations ou remontées d'humidité (l'origine est à déterminer). Cette question est à éclaircir en confiant, par exemple, au maître d'œuvre du futur projet une mission de diagnostic approfondi sur la structure (en tout état de cause dans le cas d'un tel projet il est prudent de s'assurer de l'état réel de la structure et du bâti afin d'évaluer la pertinence des solutions techniques envisagées par le projet.

Dans le cadre des travaux à venir, une reprise du ravalement de façade est également à envisager.

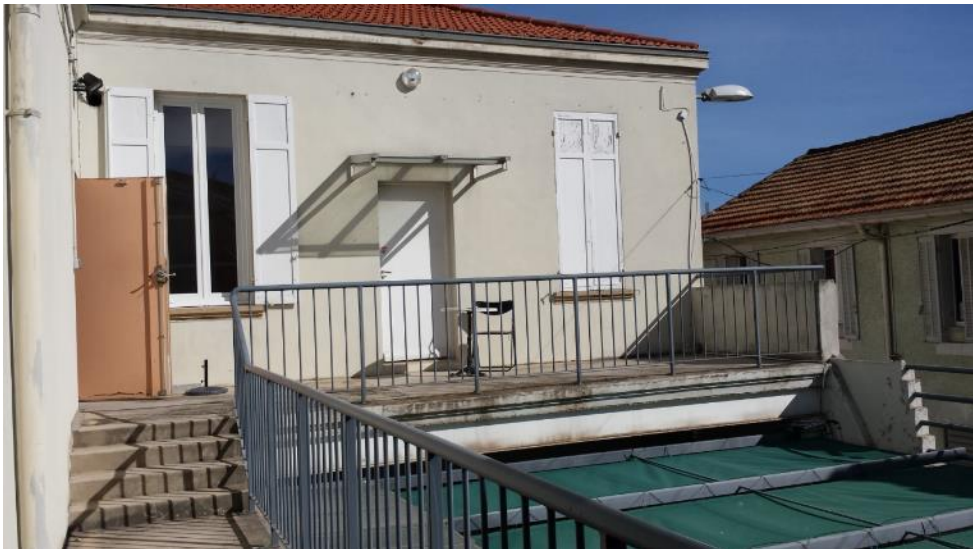
R+1 Façade arrière des bureaux depuis le jardin d'hiver

L'extension réalisée en béton armé ne présente pas de désordres structurels, la toiture est en bon état.

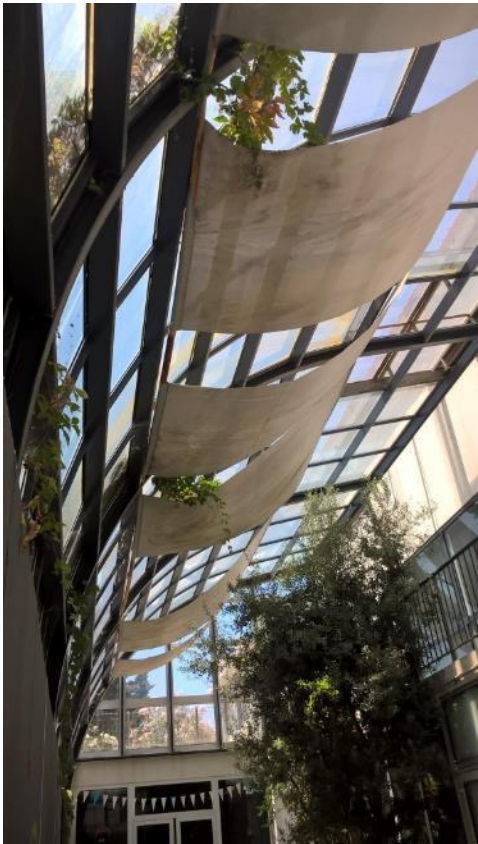
Verrière couvrant le jardin d'hiver

La verrière, orientée plein Sud est composée d'une structure métallique reposant sur des poteaux béton au Sud côté jardin et contre la façade au Nord.

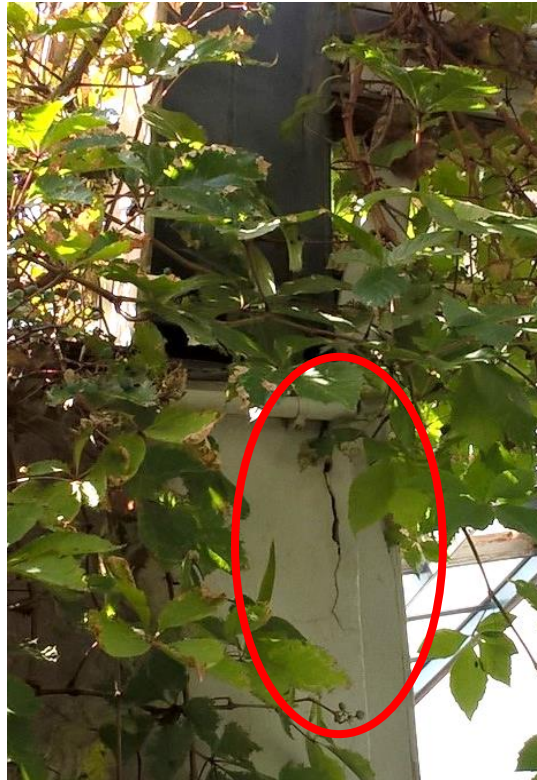
La pergola qui abrite le jardin est composée d'une structure métallique avec des protections solaires amovibles.  
L'ensemble donne une impression de vétusté.

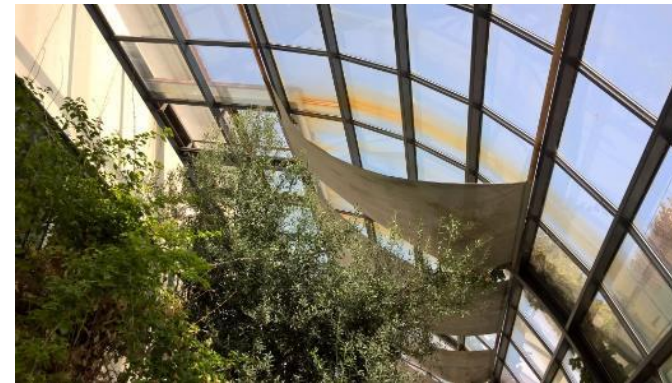
Coulures liées aux fuites de la verrière – protections solaires

Fissure liaison poteau béton – structure métallique

Le mur rideau qui constitue la verrière, ne présente pas de pare-close pour protéger les joints des châssis. Nous constatons que ces joints, non protégés et orientés plein sud, sont complètement détériorés voir inexistant. Les infiltrations se font via ces joints.

La liaison entre le poteau béton et structure béton de la verrière a subi des efforts entraînant une fissuration préjudiciable du béton.

A chaque intempérie, la verrière présente des fuites et infiltrations ayant généré des désordres et dégradations dans le temps comme suit :

- Taches de coulures sur la verrière
- Barres métalliques des protections solaires rouillées
- Infiltrations le long de la structure métallique et moisissure de l'habillage bois sur le mur sud du jardin d'hiver

Une réflexion est à entamer sur l'intérêt de conserver la verrière ou non... Dans le cas où la ville de Marseille souhaiterait la conserver, il y aurait lieu de déposer l'ensemble des vitrages pour recréer une nouvelle verrière dans les règles de l'art (mise en place de parcloses, joints etc...) y compris étude thermique pour vérifier les déperditions calorifiques éventuelles (impacte les coûts de maintenance et exploitation du bâtiment). Aussi, l'habillage bois du jardin d'hiver est dans tous les cas à déposer.

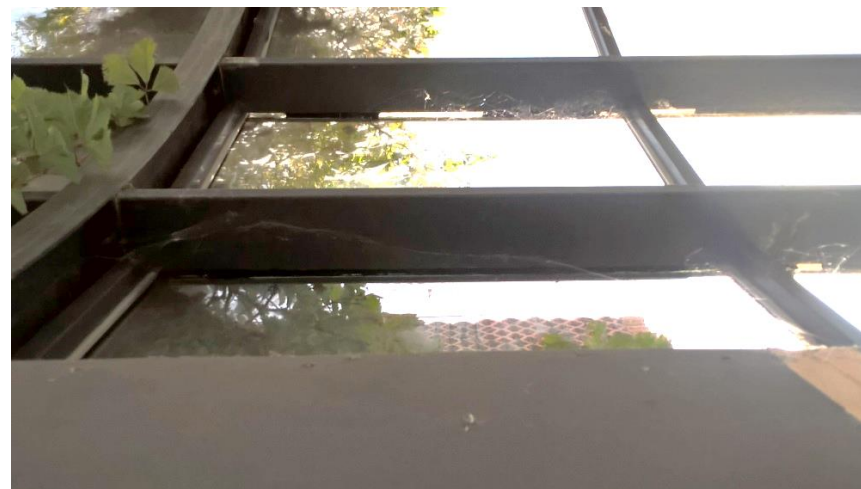
Joints de menuiseries manquants

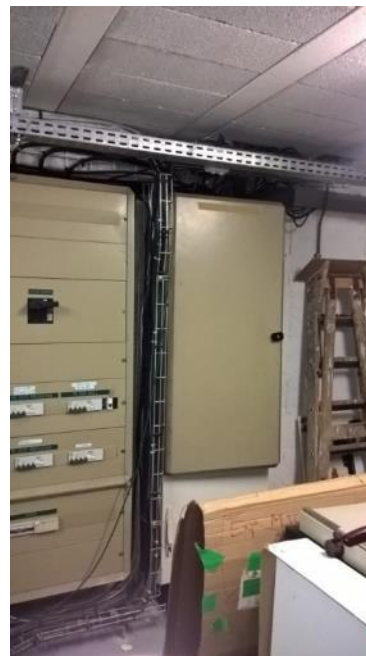
Local maintenance à R+1

Les locaux techniques ne doivent en aucun cas être utilisés à usage de stockage.

Les locaux stockage ou archives sont des locaux à risques, ils doivent être coupe feu et équipés de ferme-porte. Une mise en conformité des locaux de stockage est à prévoir à minima pour :

- 2 locaux stockage à RDC situé dans l'atelier de montage
- Le garage gardien transformé en stockage
- Supprimer les stockages et archives dans les locaux techniques

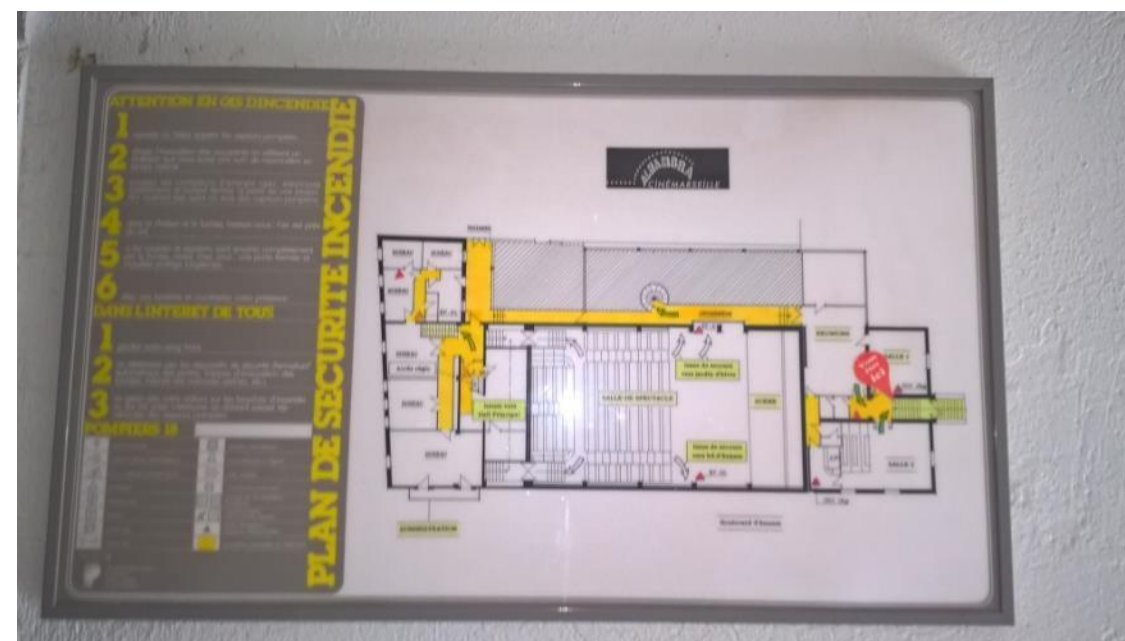
Plan de sécurité incendie

Les plans de sécurité incendie ne sont pas conformes à l'existant : locaux stockage, nouveaux cloisonnements ajoutés.

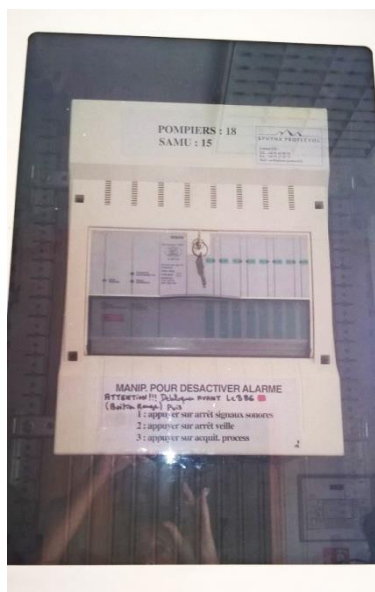
Equipement d'alarme incendie type 1

L'établissement est équipé d'une alarme incendie de type 1 avec tableau de report.

Cette modification entrainera la mise en place d'un équipement SSI entièrement neuf et adapté au nouveau classement incendie du bâtiment. De même les déclencheurs seront posés à une hauteur conforme à la réglementation PMR.

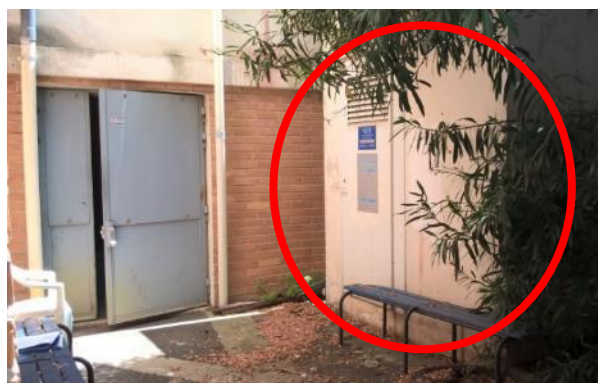
A l'arrière du bâtiment se situe un transformateur public ERDF.

La DT les réseaux existants que nous avons effectuée, fait apparaître le transformateur dénommé « **poste Alhambra n°4248** »

Le poste n'est pas accessible depuis le domaine public mais uniquement via le cinéma depuis l'entrée technique du boulevard d'Annam. Le nouveau projet devra intégrer cette contrainte et envisager avec les services compétents l'accès au poste ERDF.
