ANCIEN HOPITAL CAROLINE - MH INSCRIT -

PERMIS DE CONSTRUIRE

TRAVAUX DE MISE EN SECURITE, ENTRETIEN ET RESTAURATION DU PAVILLON DES INTENDANTS.

NOVEMBRE 2018

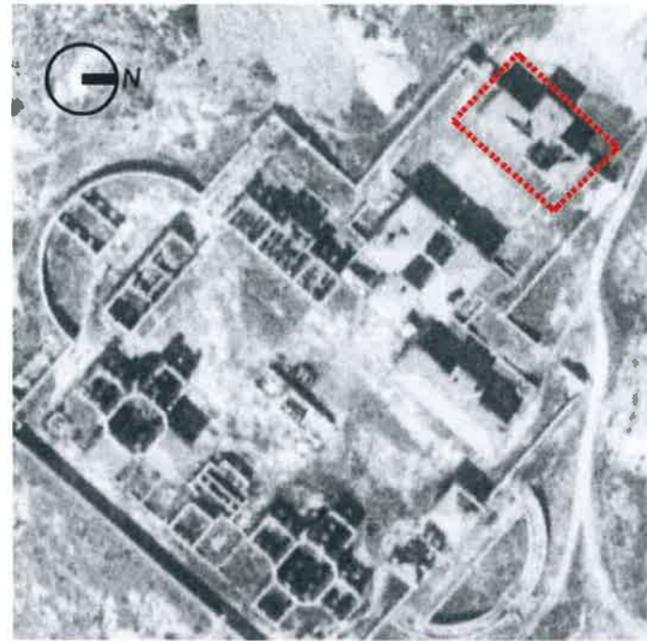
- 1973

Observations: effondrement d'une partie de la couverture, les deux pans de toiture côté Nord-Est et Sud-Est du corps principal du pavillon.

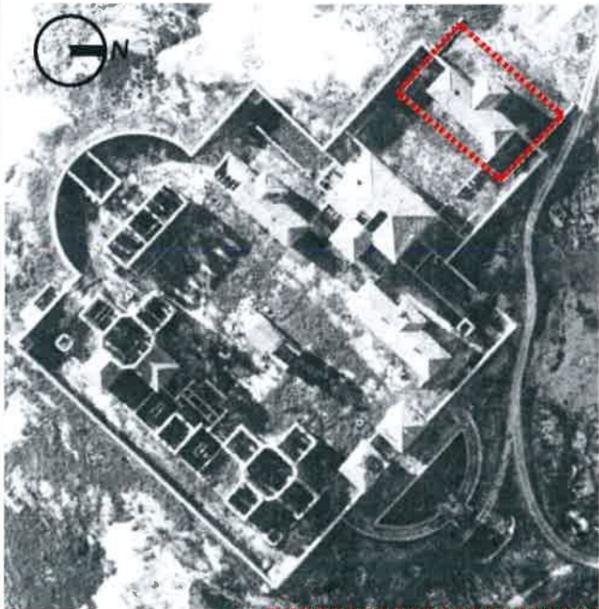
- 1960

Observations: dans cette deuxième prise de vue aérienne, on constate que plusieurs pavillons, très probablement suite aux bombardements de la seconde Guerre Mondiale, ont perdu en partie ou complètement leur toiture. Le Pavillon des intendants, quant à lui, conserve entièrement sa toiture. A partir de cette photo on peut observer de manière détaillée sa composition, une toiture à 2 croupe pour le corps principal et à une pour l'avant-corps.

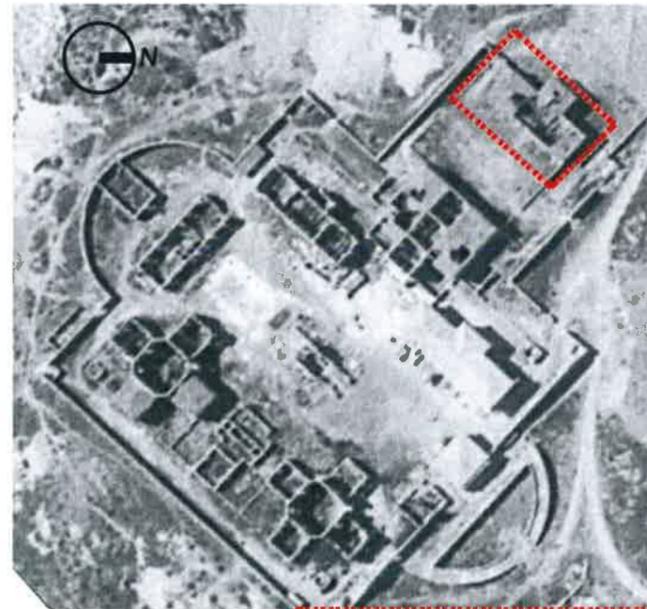
- 1982

Observations: la charpente et couverture sont en état de ruine, la partie centrale de la couverture a totalement disparu.

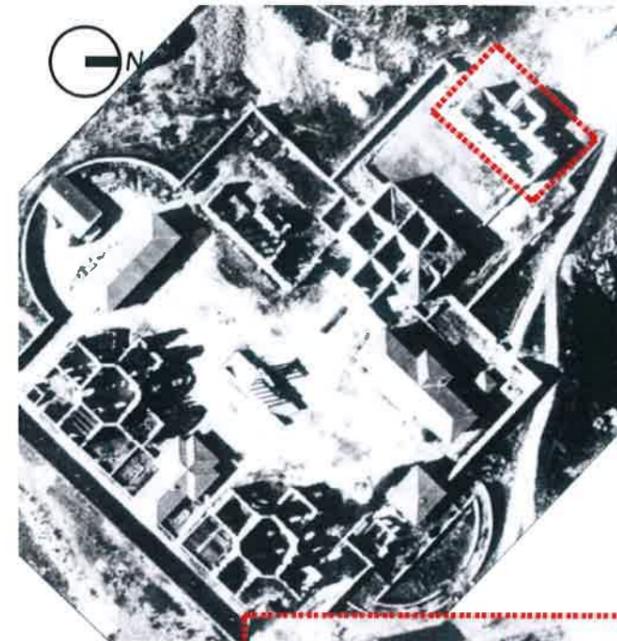
- 1998

Observations: Il ne reste plus rien de la charpente et de la couverture, hormis des vestiges de la croupe à l'ouest du pavillon.

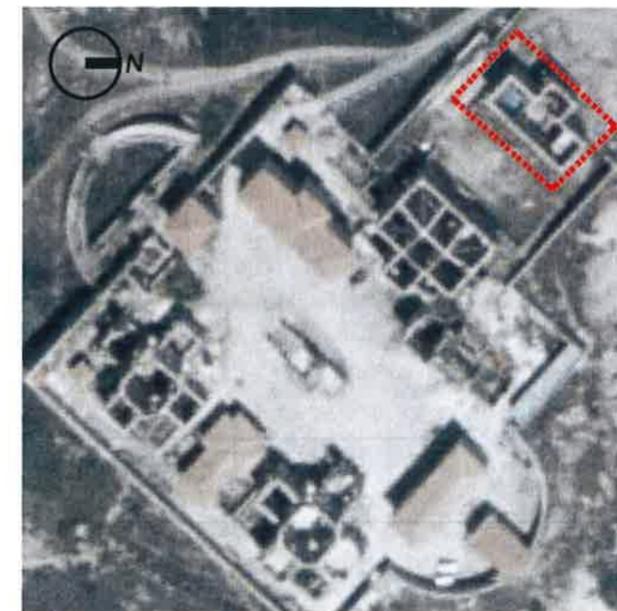
- 2003

Observations: il ne reste aucune trace de l'ancienne toiture encore en place. On remarque la présence à l'intérieur du local transformateur et de l'abri en appenti servant au chantier.

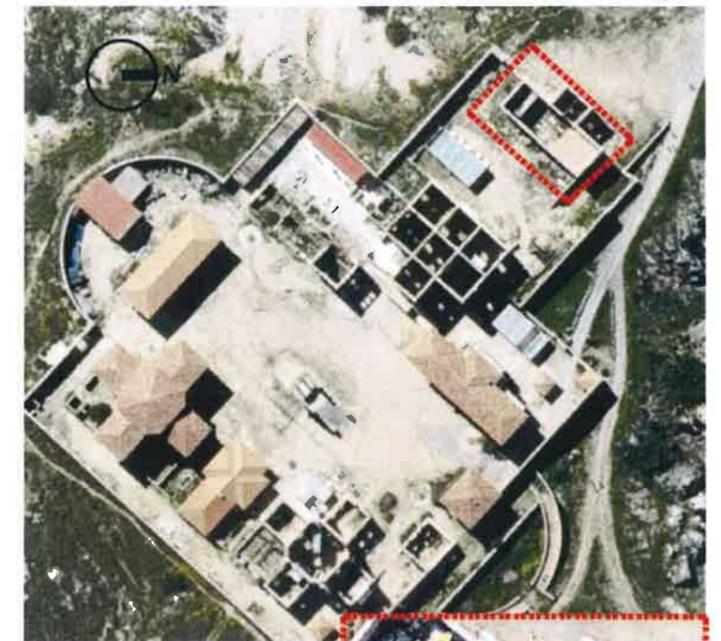
- 2018

Observations: l'état actuel du pavillon, il semble que le local de chantier ait été agrandi. Absence totale de charpente et couverture. Les seules traces restantes sont les morceaux de poutres conservées au sol.

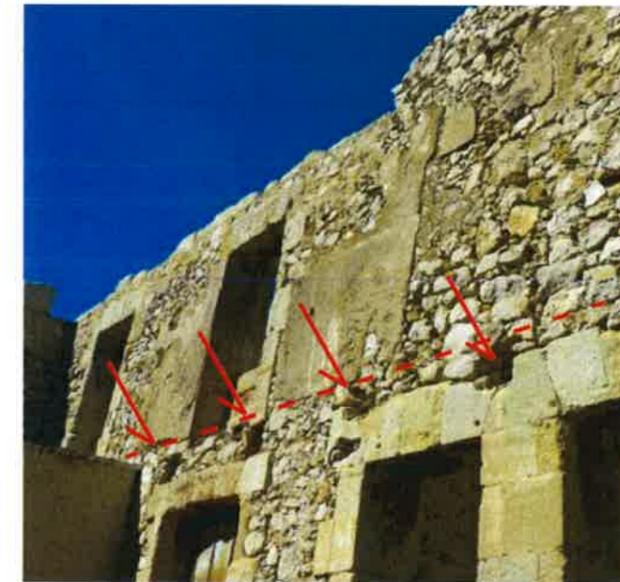
Photo Diag 2018-Traces des empochements des poutres du plancher intermédiaire

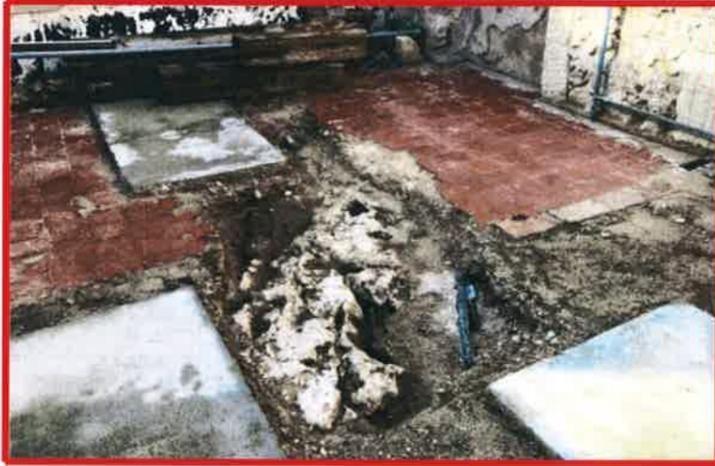
S1

Sondage 01: Suite au sondage de sol réalisé par Acta-Vista, nous n'avons pas retrouvé des traces de fondation du mur supposé (dessiné sur le plan de 1850). Il s'agit donc selon toute évidence d'une cloison et non d'un mur porteur point d'appui intermédiaire des poutres du plancher.Elles possédaient donc une portée de 7m environ. On peut également supposer qu'une trémie a été créée dans le plancher pour accueillir l'escalier initial visible sur le plan de 1850.

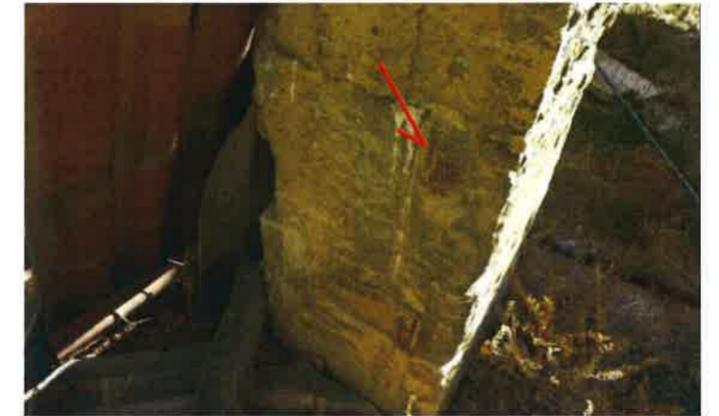
C: traces des cloisons mises en place lors d'un remaniement des espaces intérieurs de l'avant-corps du pavillon.

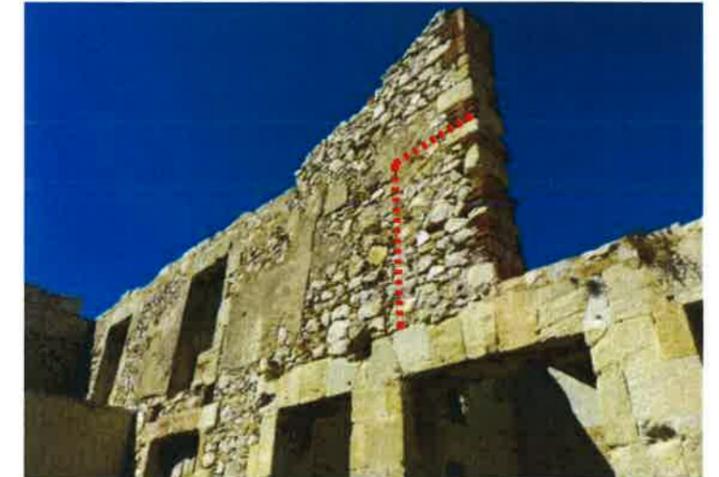
D: traces de l'ancienne porte. Remaniement de l'ouverture à l'étage suite au probable déplacement de l'escalier dans l'avant-corps

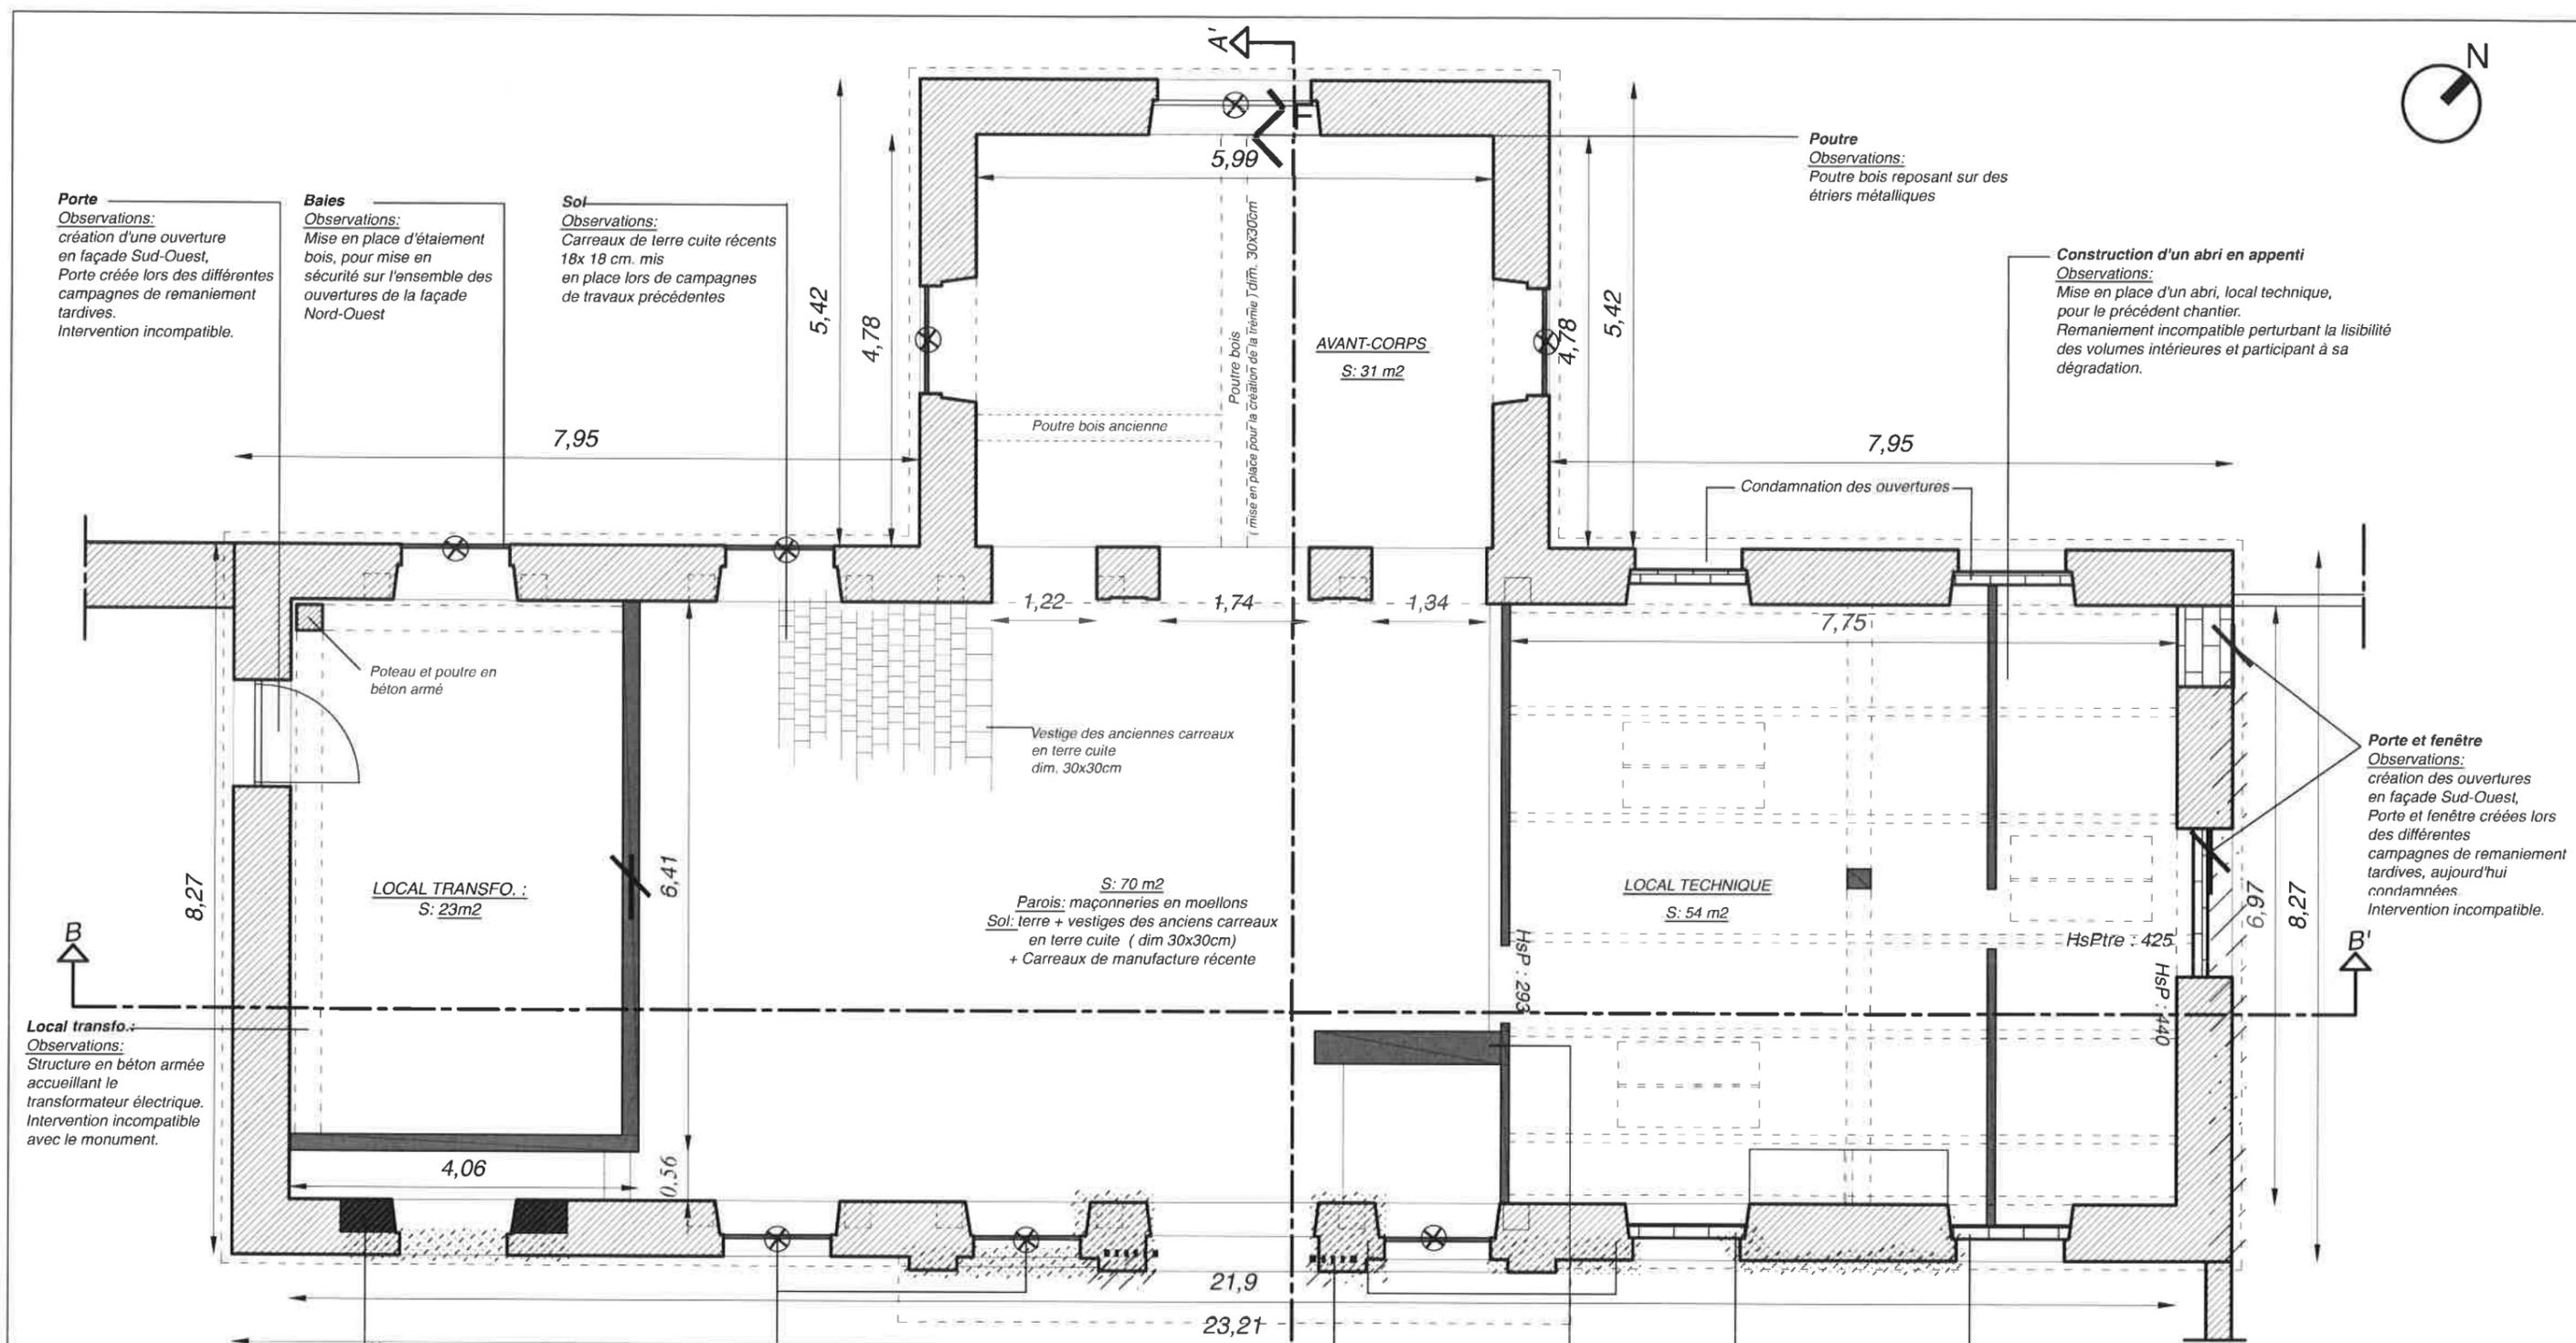
Porte
 Observations:
 création d'une ouverture
 en façade Sud-Ouest,
 Porte créée lors des différentes
 campagnes de remaniement
 tardives.
 Intervention incompatible.

Baies
 Observations:
 Mise en place d'étaie
 bois, pour mise en
 sécurité sur l'ensemble des
 ouvertures de la façade
 Nord-Ouest

Construction d'un abri en appenti
 Observations:
 Mise en place d'un abri, local technique,
 pour le précédent chantier.
 Remaniement incompatible perturbant la lisibilité
 des volumes intérieurs et participant à sa
 dégradation.

Piliers
 Observations:
 Pierres de taille des piliers,
 embrasures,
 appuis et entablement,
 fortement dégradées.

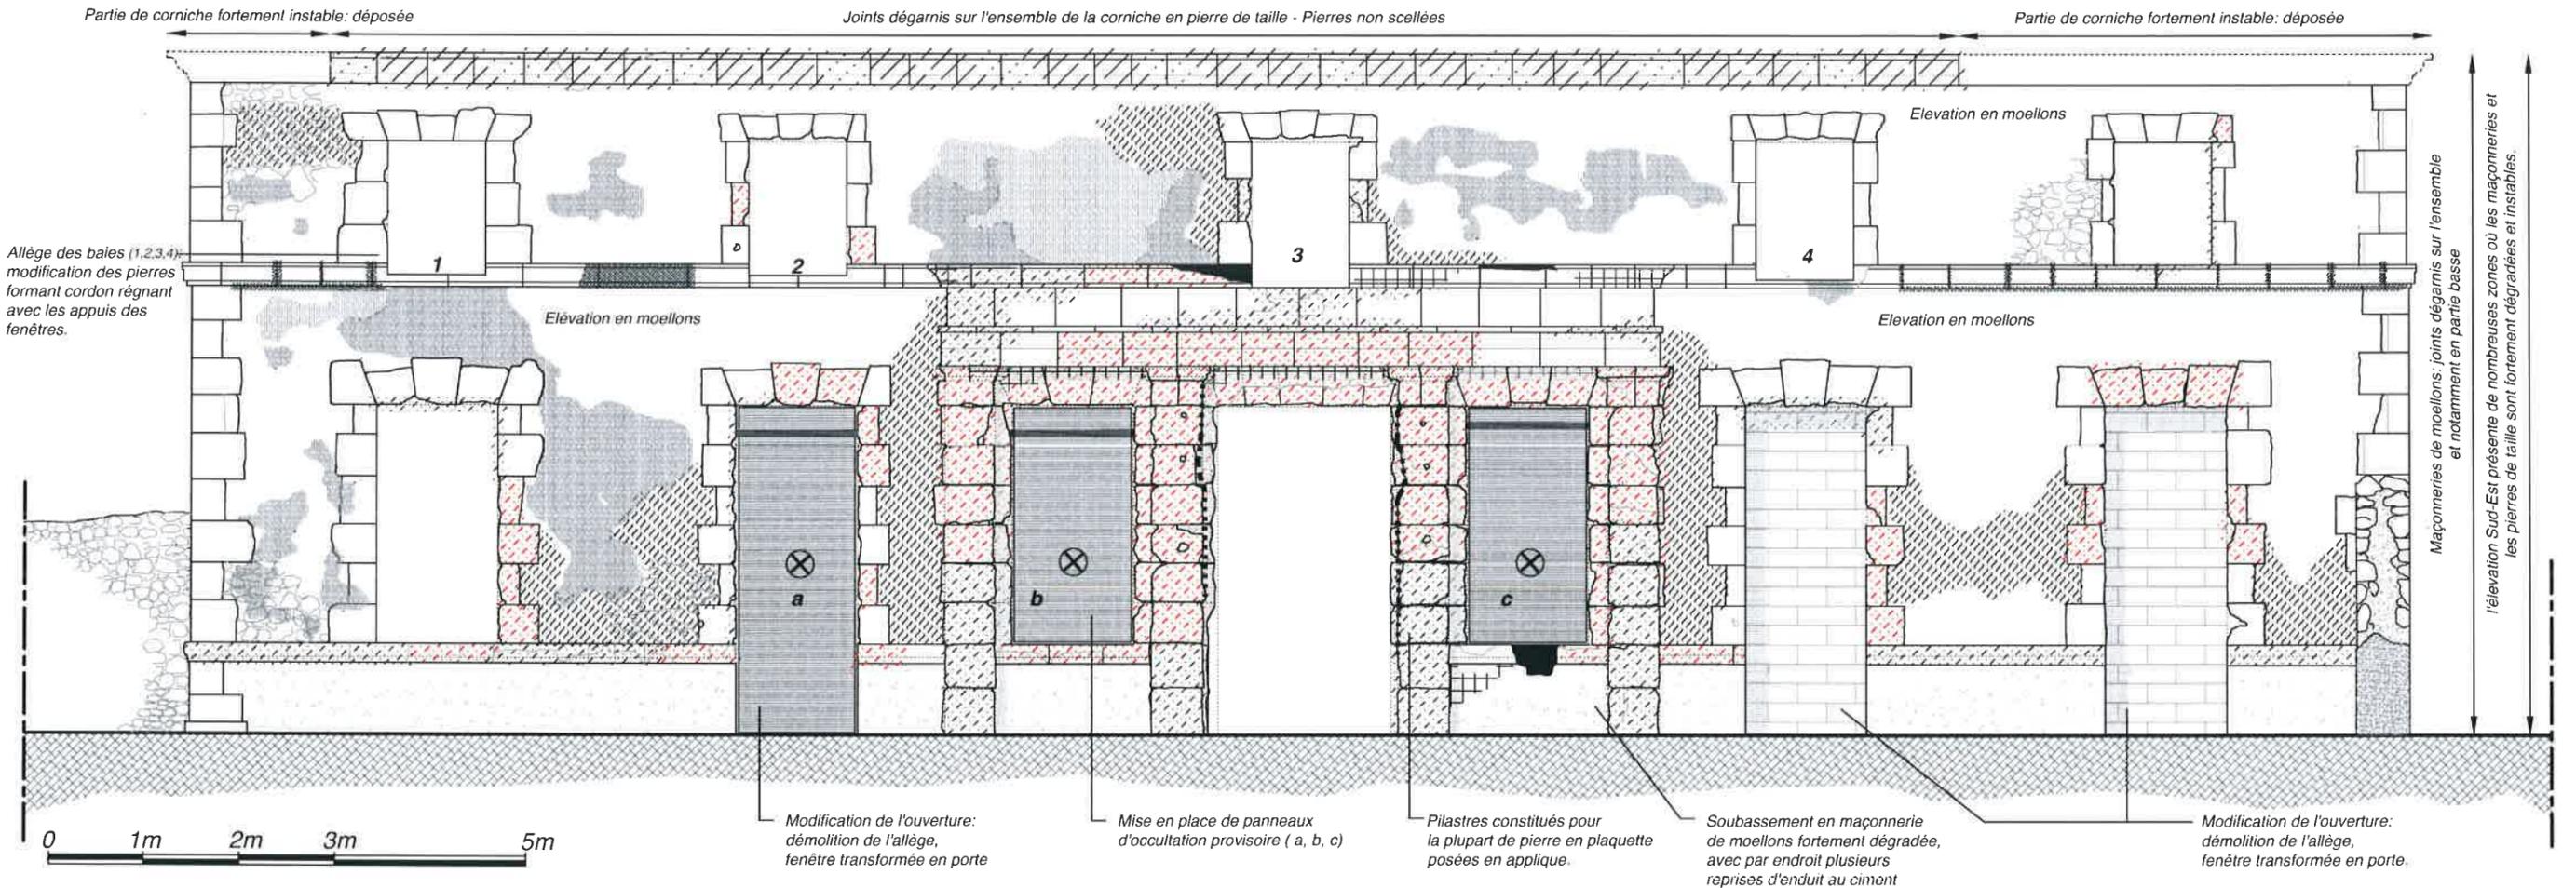
- Ensemble des joints fortement dégradés et dégrais. Ragrages et reprises incompatibles au ciment.
- Pierres d'origine (Fontvieille) fortement altérée, présentant un état d'érosion et de pulvérisation important.
- Altération structurelle: pierres trop dégradées pour assurer leur fonction structurelle
- Remaniement des ouvertures, ne correspondant pas aux dispositions d'origine du bâtiment. Ces remaniements dégradent le monument et sa composition architecturale

- L'absence de toiture entraîne des pénétrations d'eau dans les maçonneries dont la structure interne se dégrade progressivement.
- L'environnement marin très agressif entraîne la dégradation des pierres et des briques, tout particulièrement en l'absence d'un enduit de protection.
- Les maçonneries sont gorgées de sel qui accélère leur dégradation.

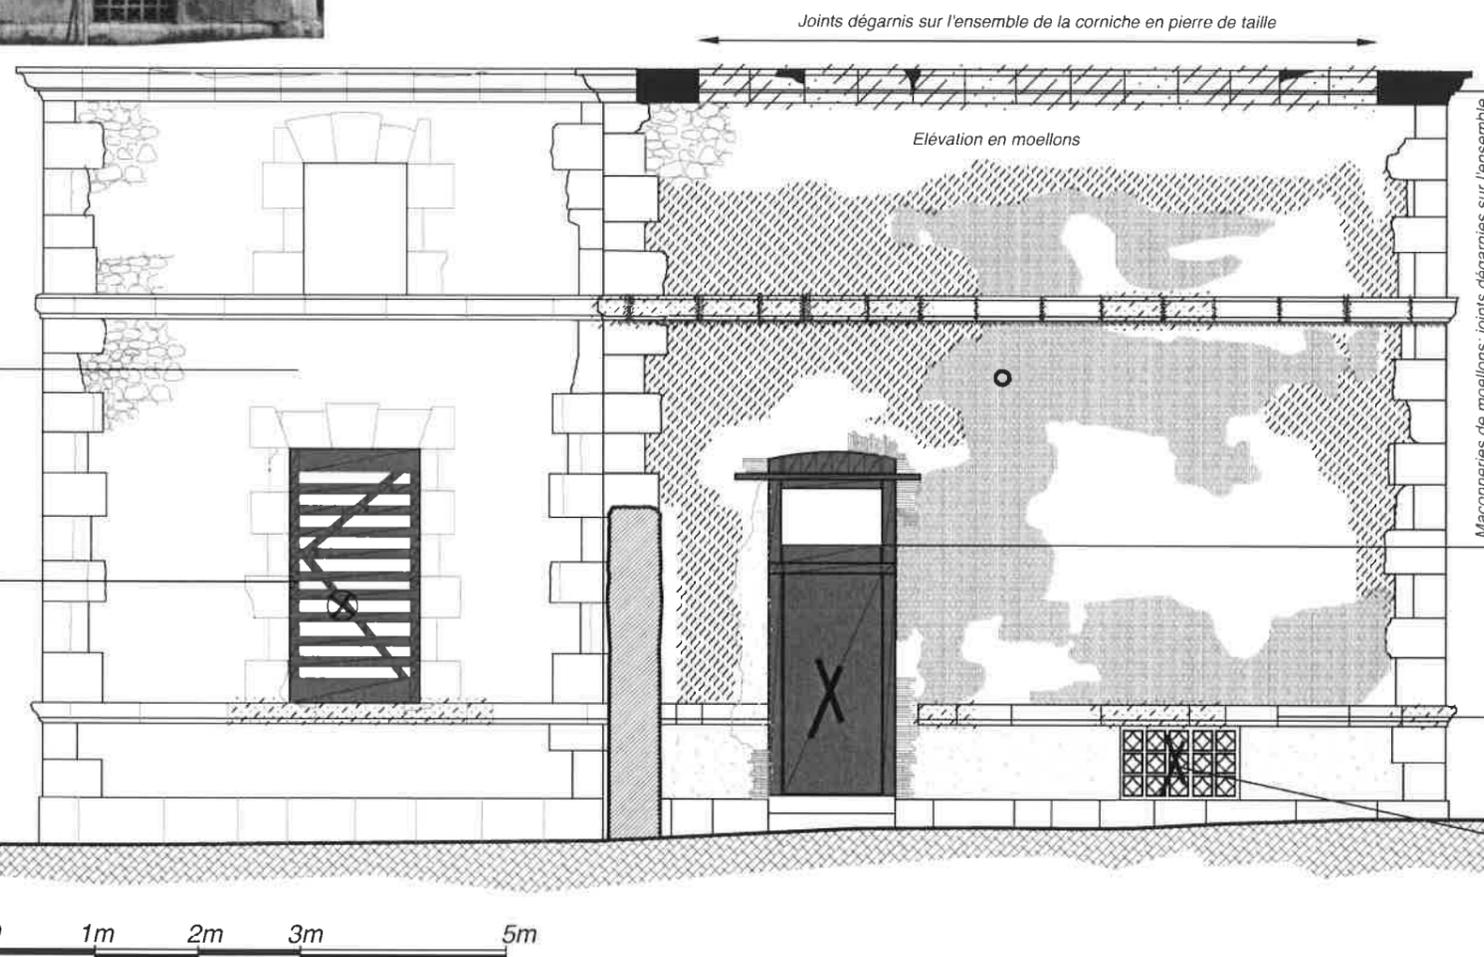
Elévation
 Observations:
 Absence d'enduit assurant la protection des maçonneries

-On observe sur cette façade les mêmes problématiques rencontrées sur la façade Sud-Est (remaniements). La travée correspondant au corps principal du pavillon présente plusieurs remaniements ayant entraîné des dégradations du monument; et notamment la création d'une porte ainsi que d'une ouverture de ventilation.

- L'absence de toiture entraîne des pénétrations d'eau dans les maçonneries dont la structure interne se dégrade progressivement.
- L'environnement marin très agressif entraîne la dégradation des pierres et des briques, tout particulièrement en l'absence d'un enduit de protection.
- Les maçonneries sont gorgées de sel qui accélère leur dégradation.
- Remaniements Incompatibles et absence d'entretien
- Absence d'enduit pour protéger les maçonneries de moellons

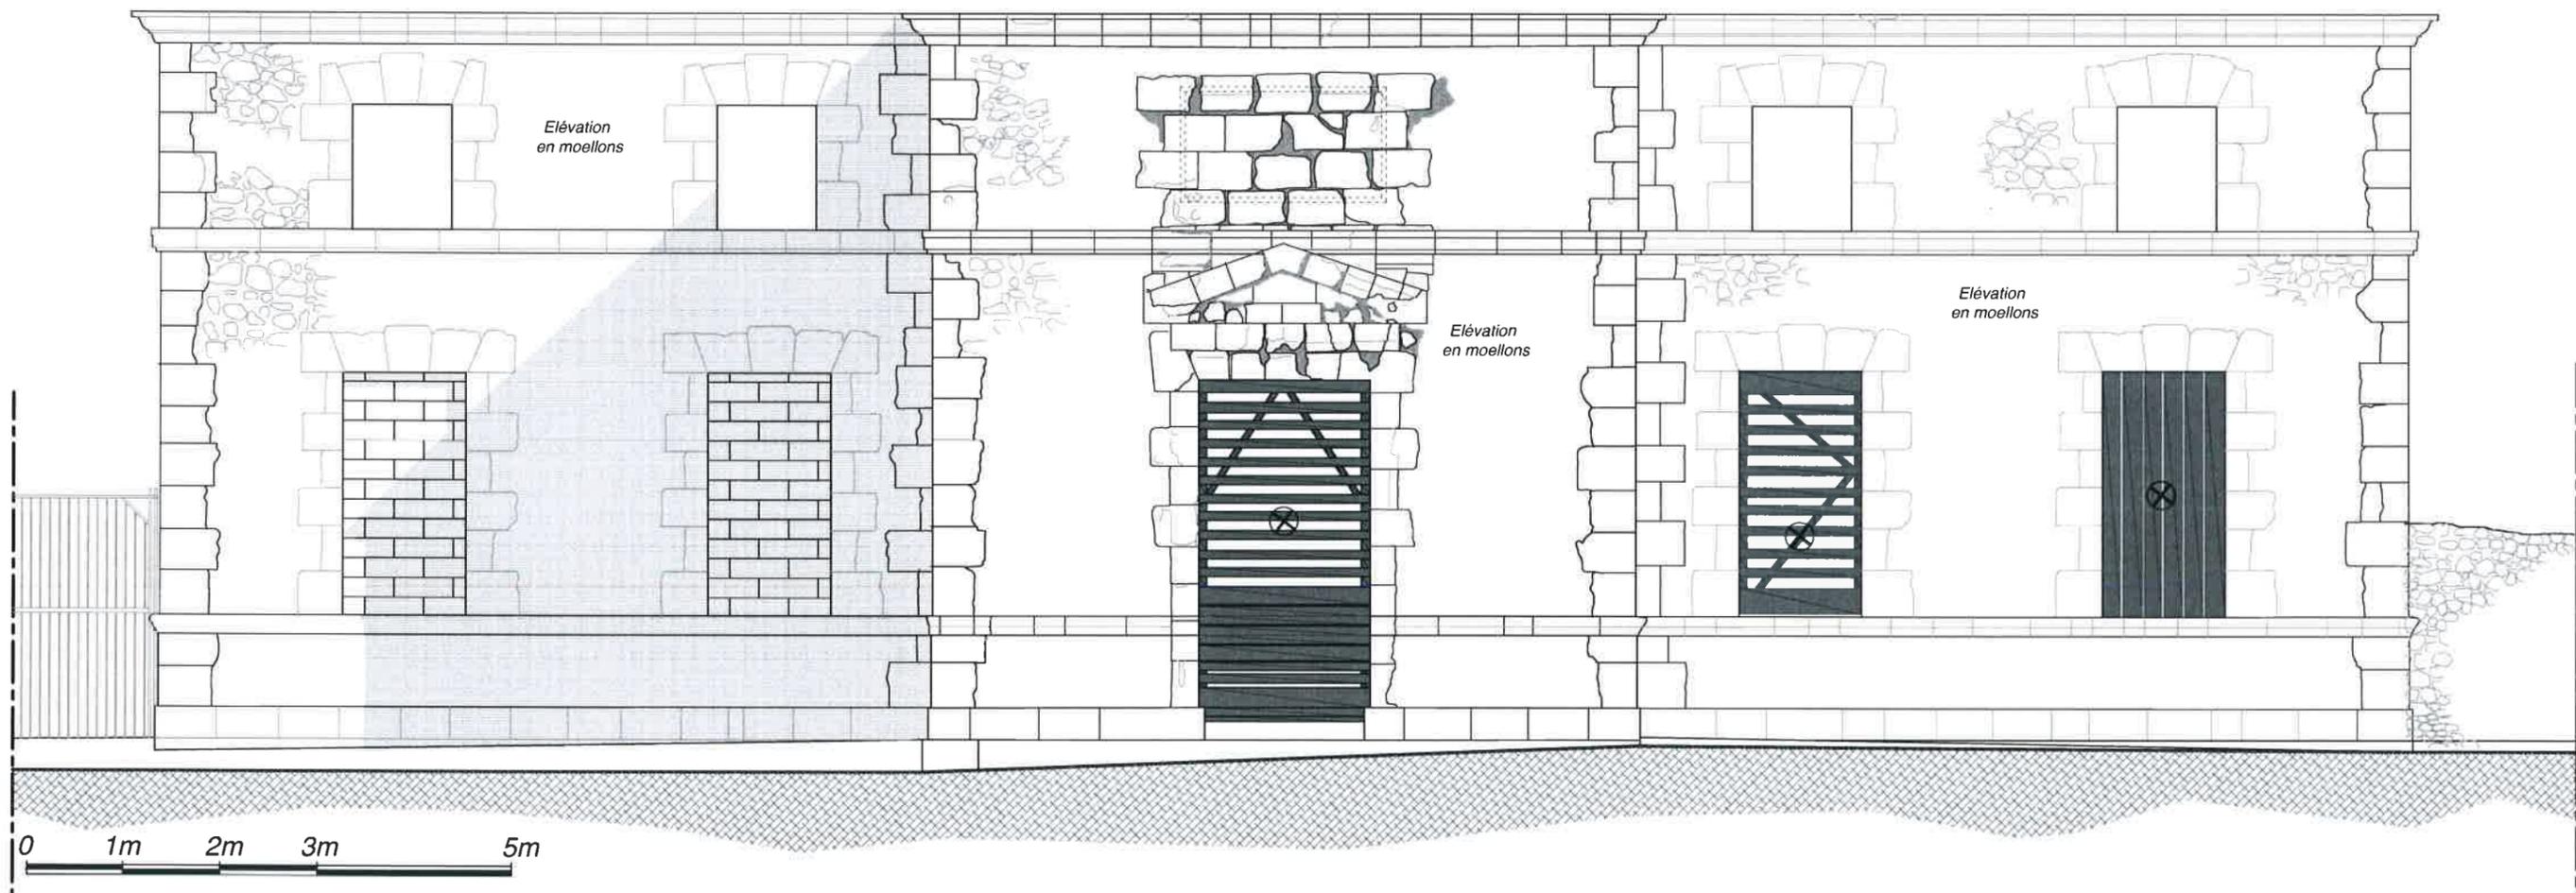
-La façade dans son ensemble ne présente pas de désordres et pathologies importantes, car contrairement aux autres façades celle-ci a déjà fait l'objet d'une précédente campagne de consolidation / restauration.
 Cependant on constate, que les étrésoillonnements des ouvertures, mis en place aujourd'hui sont défailants. On peut d'ailleurs se poser la question de leur utilité actuelle.
 -Les enduits anciens de façade ont été purgés lors de la consolidation des maçonneries, on n'en retrouve donc plus aucune trace.
 - La corniche a été restaurée et en partie restituée précédemment.
 - Il n'est cependant pas possible de vérifier la présence et l'état du chéneau intégré à la corniche.
 - Les joints commencent à ce dégrader sous l'effet des intempéries et de l'environnement marin, du fait de l'absence d'enduit.

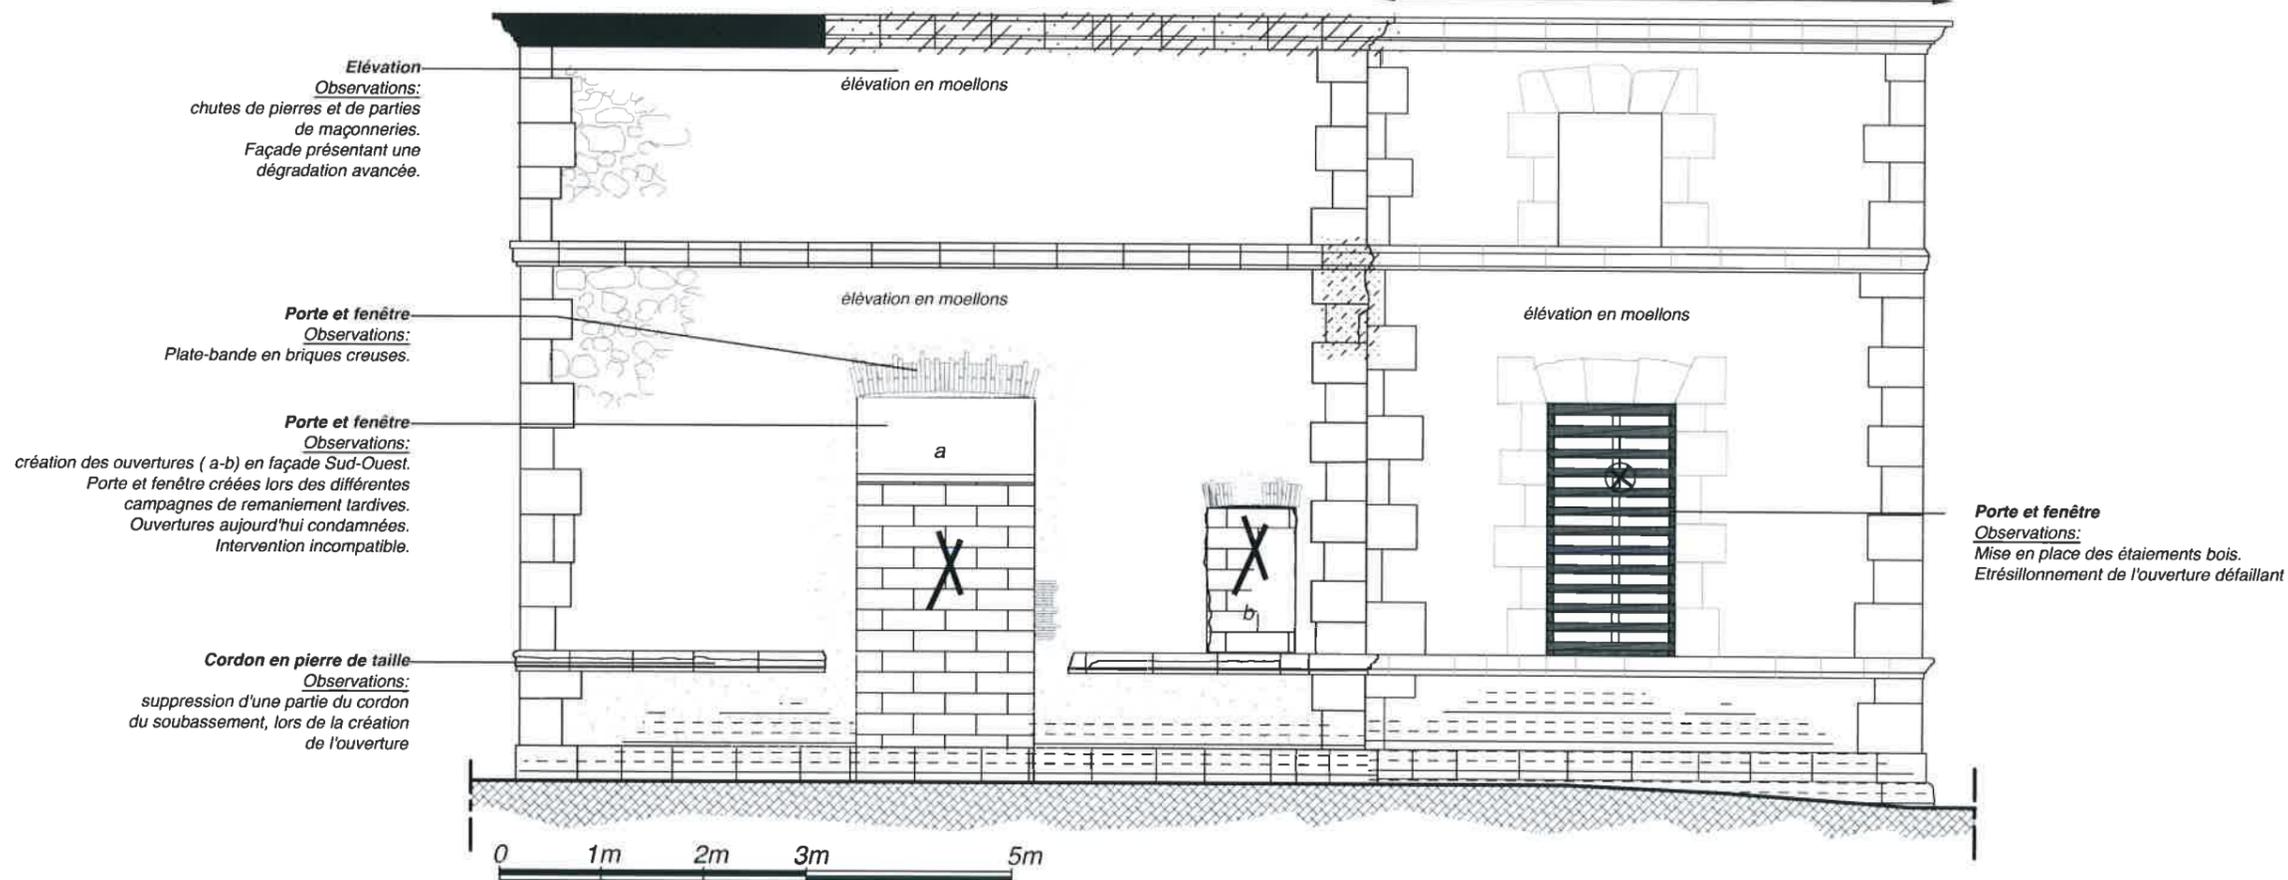
Joint dégrais sur l'ensemble de la corniche en pierre de taille
-Pierres non scellées, simplement posées sur l'arase du mur de façade
Maçonneries et pierres de taille, restaurée lors d'une précédente campagne de restauration

- Ensemble des joints dégrais et reprises incompatibles au ciment par endroit.
- Soubassement: reprises au ciment incompatibles. Présence d'humidité en pied de mur.
- Remaniement des ouvertures, ne correspondant pas aux dispositions d'origine du bâtiment. Ces remaniements dégradent le bâtiment et sa composition architecturale

- L'absence de toiture entraîne des pénétrations d'eau dans les maçonneries dont la structure interne se dégrade progressivement.
- L'environnement marin très agressif entraîne la dégradation des pierres et des briques, tout particulièrement en l'absence d'un enduit de protection.
- Les maçonneries sont gorgées de sel qui accélère leur dégradation.
- Remaniements Incompatibles et absence d'entretien
- Absence d'enduit de protection

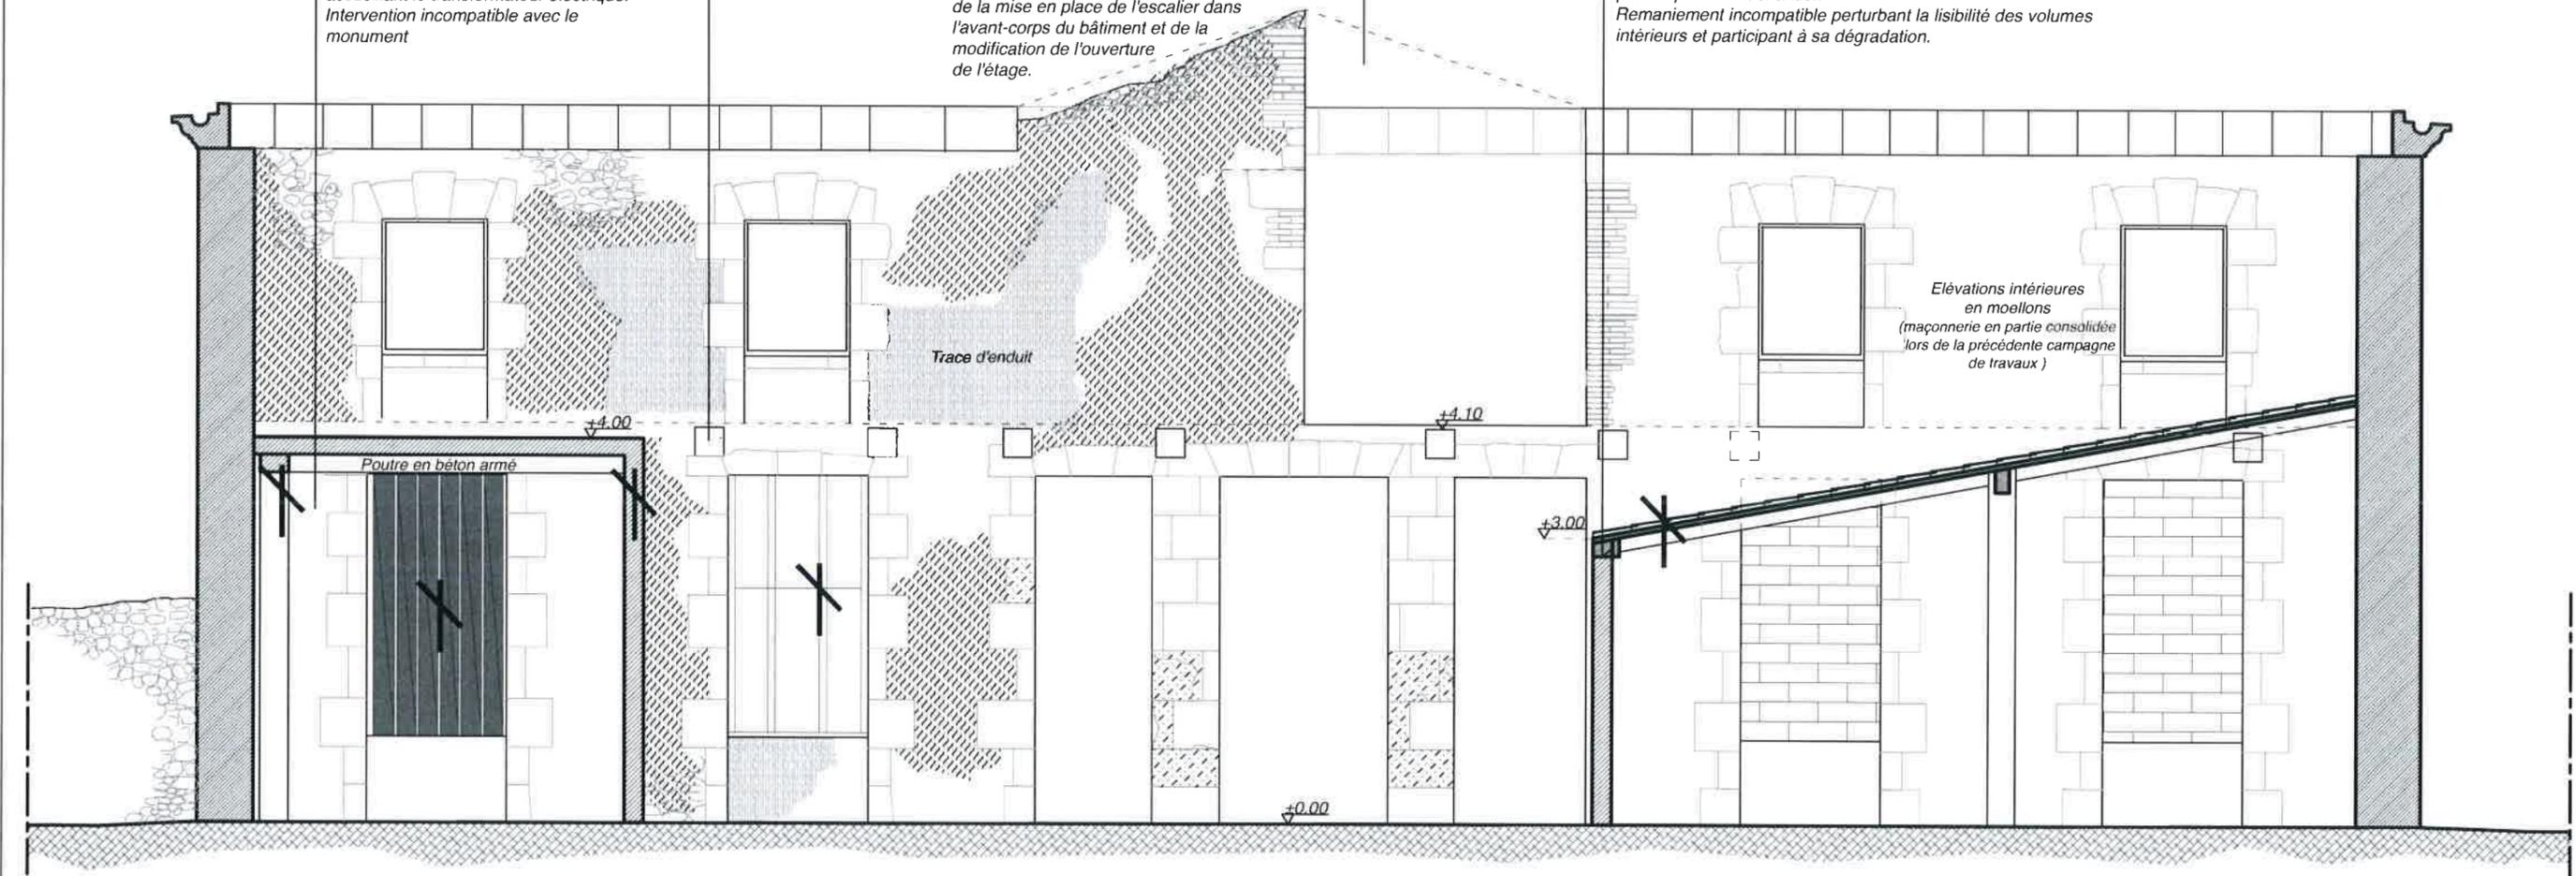
Observations:
Mise en place d'un abri, formant local technique, pour le précédent chantier. Remaniement incompatible perturbant la lisibilité des volumes intérieurs et participant à sa dégradation.

A l'intérieur du bâtiment on observe plusieurs interventions incompatibles avec le monument, comme la mise en place de deux locaux techniques transfo. et d'un abri de chantier. Le premier est une construction avec une structure en béton armé. La mise en place de ce local a fortement dégradé l'intérieur du bâtiment et de manière encore plus importante la façade Sud-Ouest du Pavillon, avec la mise en oeuvre d'une porte pour permettre l'accès et d'une ouverture d'aération. Concernant l'abri de chantier il est comme le local transfo. incompatible avec le monument. Comme pour la façade Sud-Ouest, la façade Nord-Est a subi également importants remaniements. L'abri de chantier comporte quant à lui une structure légère en préfabriqué.

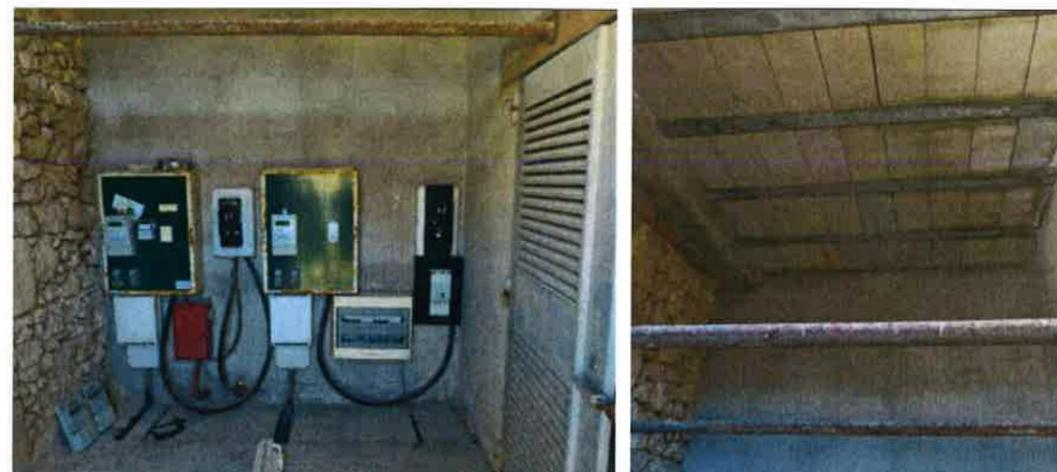
Local transformateur électrique: photos de l'intérieur

Il s'agit d'une construction constituée d'une structure en poteaux, poutres et plancher en béton armé. Il s'agira de procéder à une déconstruction minutieuse et progressive permettant de ne pas porter atteinte aux maçonneries du monument. Une attention toute particulière sera portée sur la suppression des ancrages dans les murs et des fondations des poteaux. Cette déconstruction se fera par des outils légers, manuellement, sans engins de démolition. Les structures béton seront progressivement déposées, en veillant à éviter toute chute brutale de pans de mur ou de plancher béton.

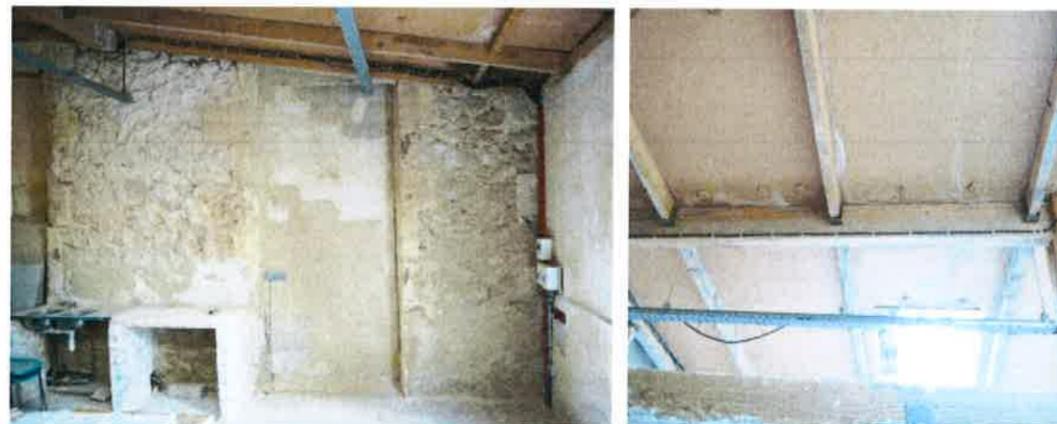
Local technique: photos de l'intérieur

Le mur en maçonnerie de moellons et pierres de taille rajouté récemment, construit certainement lors d'exercices de formation réalisés dans le cadre du précédent chantier, sera également déposé. Il en va de même pour la toiture légère en tôle ondulée formant appentis que ce mur supporte. Les éventuelles fondations créées lors de la construction de ce local seront également supprimées afin de ne pas générer de désordres ultérieurs sur le monument.
