Rapport de repérage des matériaux et produits contenant de l'amiante avant travaux

RAPPORT DE REPERAGE **20150700727_EM SAINTE MARGUERITE-LOGT CONCIERGE / AMIANTE**
ETABLI EN UN EXEMPLAIRE ORIGINAL LE **04/08/2015**

Adresse :	Ecole Maternelle Sainte Marguerite 10, Boulevard Pagès 13009 MARSEILLE
Partie de bien inspectée :	Logement concierge
Date de visite :	20/07/2015

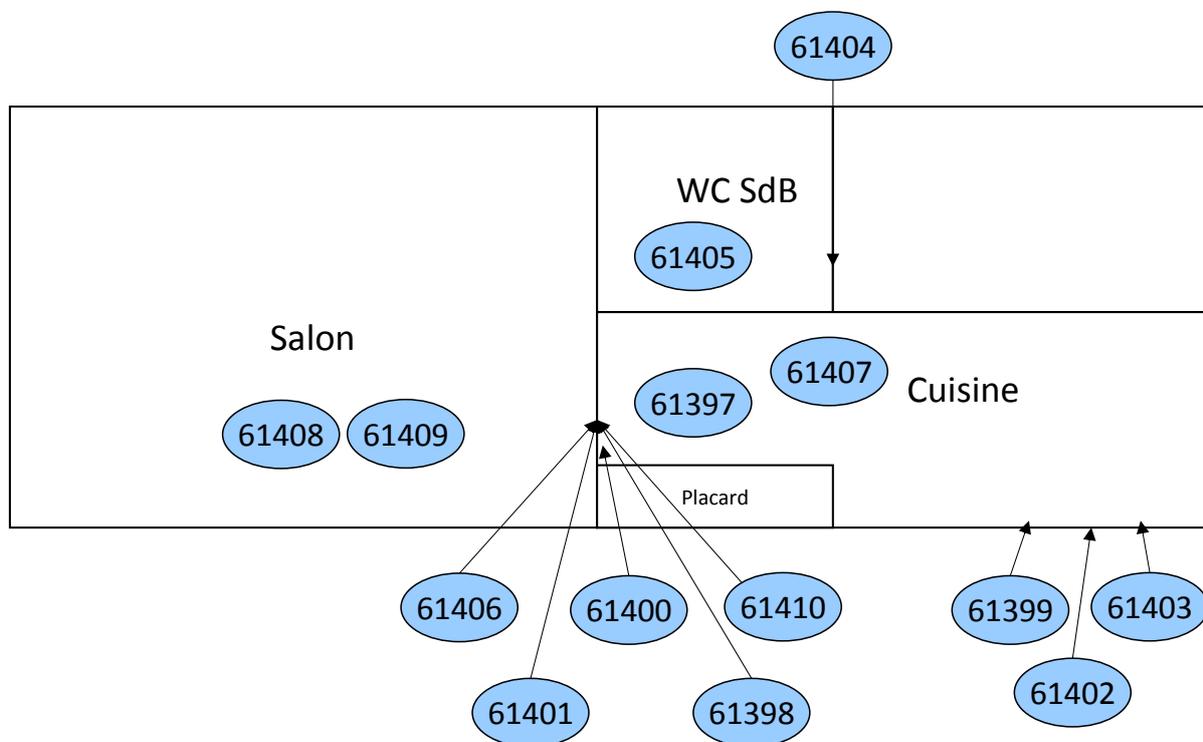
Logement concierge de l'école maternelle Sainte Marguerite

Sont précisées sur le croquis la localisation des prélèvements

Echantillon : absence d'amiante
